Forschungsbericht FHG zum Teilvorhaben „Blattfertigung und Blattprüfung“

Oktober 2022

Verbundvorhaben: Radarüberwachung und Kommunikation für Qualitätssicherung und Zustandsüberwachung von Rotorblättern

Teilvorhaben: *Blattfertigung und Blattprüfung*

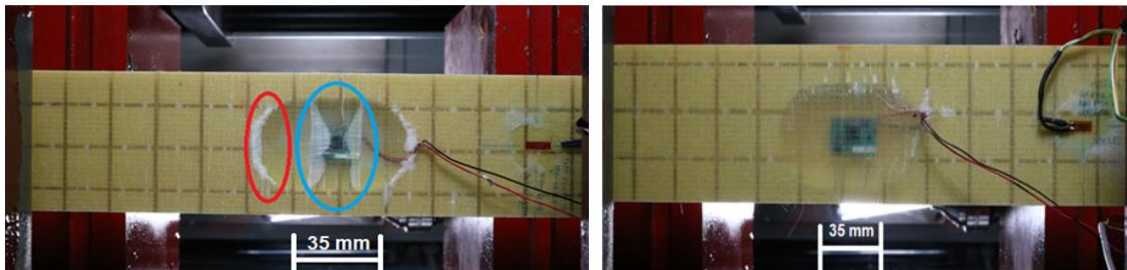
Abbildung 14: Schadensvergleich Durometer (links) und Elastomer (rechts) nach ca. 100.000 Zyklen bei $R=0,1$

Die Ermüdungsversuche ergaben bei den Proben mit der hochmoduligen EP-Harz Einbettmasse, dass diese deutlich schneller versagten als die ungekerbten und mit niedrigmoduligen Elastomer aufgefüllten Proben.

Die numerische und experimentelle Untersuchung zeigte eine klare Empfehlung für die Verwendung des Elastomers PURe anstelle des EP-Harzes. Es trat keine mech. Schwächung der Ermüdungsprobe auf und die Haftung am Kernwerkstoff war ebenfalls besser. Die Kabelverbindung wurde in den Versuchen zunächst seitlich an der Einbettmasse herausgeführt. Es stellte sich jedoch heraus, dass dabei die Kabelverbindung an den Sensoren beschädigt wird, wenn das Kabel im eingebauten Zustand unter Zugspannung steht. Daher wurde entschieden das Kabel nach unten herauszuführen und dies entsprechend bei der Ablage im Kernwerkstoff zu berücksichtigen. Aus diesem Grund erfolgte die Einbettung im Demobauteil mit nach unten herausgeführten Kabeln. Die Bestimmung der Kerbform, der Einbettmasse und die Versuchsdurchführung wurde im Rahmen einer Bachelorarbeit durchgeführt. Die detaillierte Vorgehensweise, Materialparameter usw. sind dort festgehalten. [12]

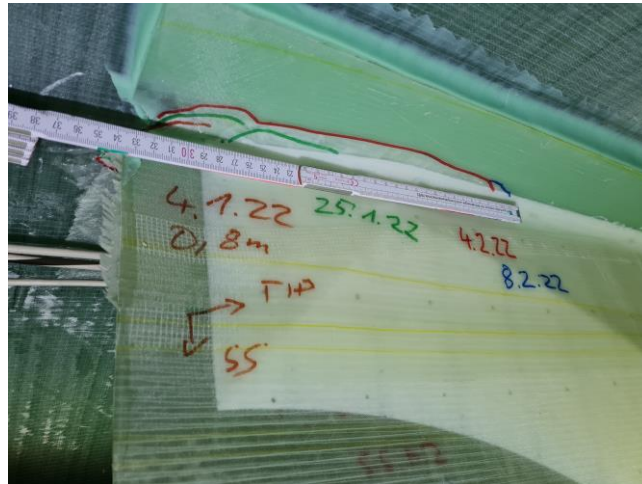
Abbildung 34: Schadensverlauf am Stegfuß Druckseite

Schaden am Stegfuß:

Der Schaden am Stegfuß trat bei $R=0,8m$ und nach 208.000 Zyklen (Laststufe 1) auf und ist fortan stetig gewachsen. Der Schaden wurde in diesem Zustand als unkritisch bewertet. Entstehungsursprung lag vermutlich an dem nicht ausgeschnittenen Steg Mund. Dadurch entstanden Spannungen im Fußbereich, da sich das Material dort nicht ausreichend verformen konnte. Dies wurde bewusst gemacht, um einen Schaden zu erzeugen.

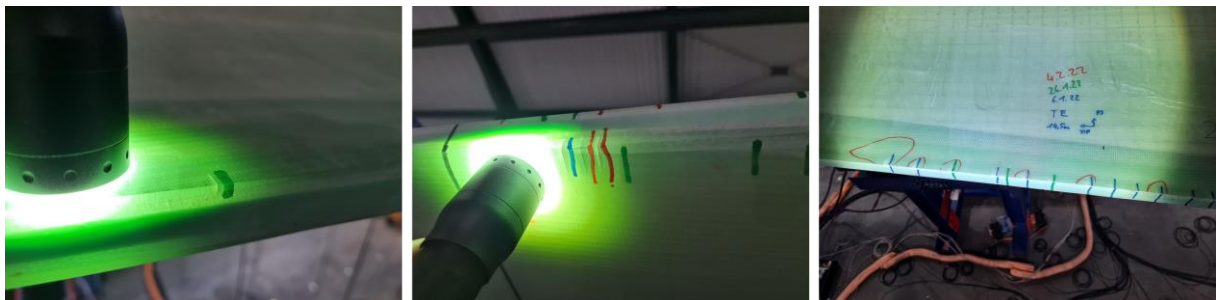
Abbildung 35: Schadensbild Klebverbindung Endkante

Klebnahtrisse an der Hinterkante:

Ein weiterer Schaden trat in der Endkantenverklebung auf. Dort waren nach 400.000 Zyklen schon erste Risse zu erkennen. Im Laufe der Zyklen nahm die Anzahl der Risse zu. Es stellte aber keinen relevanten Schaden oder eine Schwächung der Blattstruktur dar. Ein solches Schadensbild wird bei herkömmlichen Blatttests am IWES häufig beobachtet und als unkritisch bewertet.

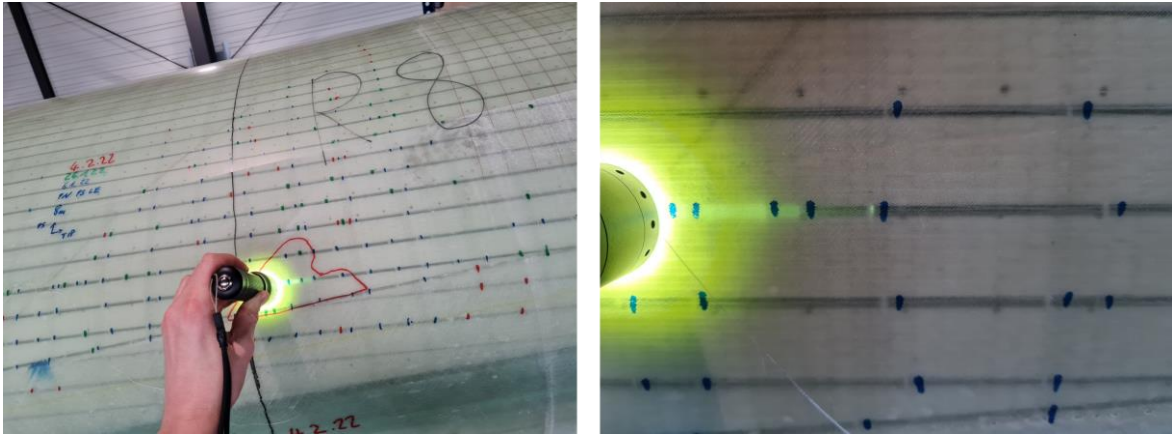
Abbildung 36: Schadensbild Panelbereich Vorderkante

Harzrisse im Panelbereich:

Besonderes Augenmerk lag auf den Vorderkantenbereich bei $R=7,5$ bis $R=8,5$ m. Dort trat beim Test eines baugleichen Blattes ein erheblicher Schaden ein. Beim Radkom Test kam es in diesem Bereich zur Bildung von Haarrissen in den Harzkanälen der Kernwerkstoffe. Ein größerer und strukturell kritischer Riss ist dabei nicht entstanden. Die Entstehung von Haarrissen wird bei Blatttests häufiger festgestellt. Die Zahl der Risse ist mit zunehmendem Testverlauf steigend. Ein elementarer Schaden resultiert daraus in der Regel nicht, da dieser Bereich nicht Last tragend ist, sondern mehr zur Aufrechterhaltung der Aerodynamischen Kontur dient.

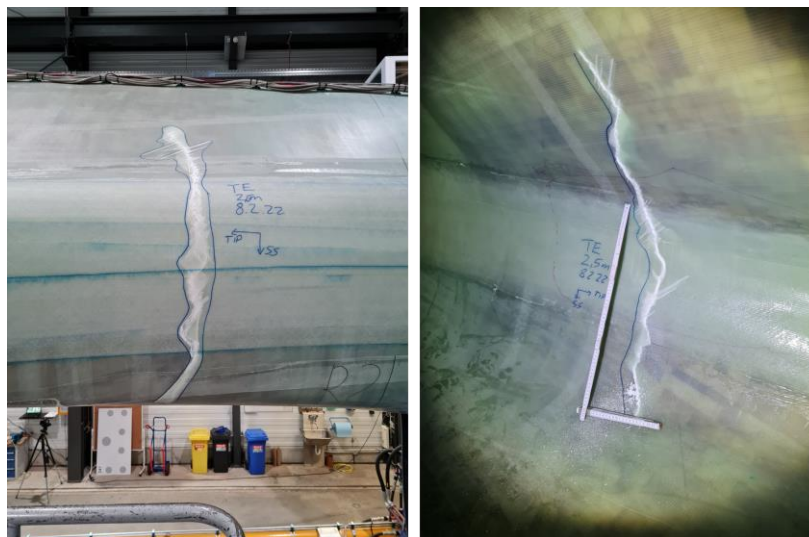
Abbildung 37: Schaden an der Hinterkante (Außen l. / Innen r.)

Das vollständige Versagen trat in Laststufe 6 auf. Bei $R=2,5m$ zog sich ein Riss an der Endkante von Druck- zur Saugseite und durch die Klebnaht. Der Schaden entwickelte sich über einen Zeitraum von etwa 15 Minuten. Kleinere Fehlstellen, welche den Riss und das Ausmaß frühzeitig angekündigt hätten, gab es nicht. Es konnten jedoch vorab interessante Aufnahmen mit der Thermografiekamera gemacht werden. Dies wird in Kapitel 6.8.3 weiter erläutert.

Die Schädigung war bis zum finalen Schaden vergleichbar mit anderen Blatttests. Der finale Schaden wird in anderen Blatttests nicht so provoziert, da das Blatt üblicherweise nicht bis zum Versagen und mit derartigen Überlasten getestet wird. Im Anlagenbetrieb wäre das Blatt in diesem Zustand vermutlich nicht direkt als funktionsunfähig erkenntlich gewesen und der Schaden erst bei einer Inspektion erkannt worden. Jedoch bestünde die Gefahr eines schnellen und unkontrollierten Risswachstums. Wäre dieser Schaden im Feld bei einer Inspektion festgestellt worden, wäre die Anlage sofort außer Betrieb genommen und das Blatt zur Reparatur oder gar Austausch angewiesen worden.

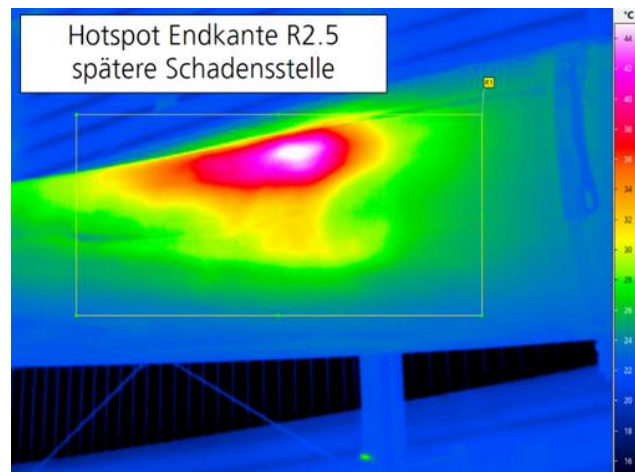
Abbildung 39: HotSpot 2,5 bei Laststufe 111,4%

Es war festzustellen, dass die Lasterhöhungen jeweils zu einer Erhöhung der Temperatur geführt haben. Besonders auffällig ist der Temperaturanstieg an Vorder- und Hinterkante bei ca. 2m. Im Bereich der späteren Schadenstelle stieg die Temperatur um 8°C an. In der folgenden Abbildung ist die thermografische Darstellung aus Laststufe 3 dargestellt. Darauf ist zu erkennen, dass im

markierten Temperaturbereich Temperaturen von 22°C bis hin zu 46°C auftreten. Die maximale Temperatur ist dabei lokal begrenzt und konzentriert sich stark auf die Hinterkante.

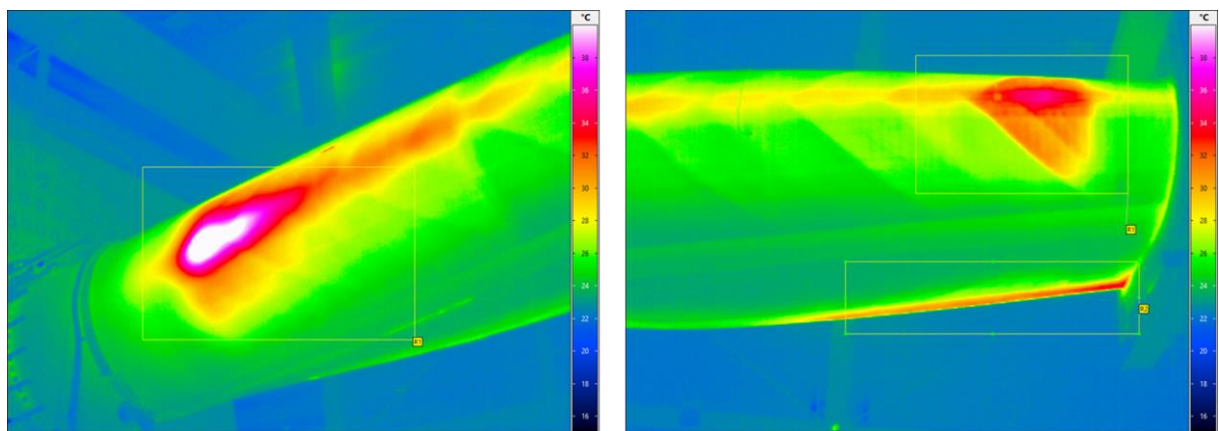
Abbildung 40: Darstellung von HotSpot R2 (l.) und R8 (r.)

Zu diesem Zeitpunkt waren noch keine strukturellen Schäden ersichtlich. Der HotSpot R2 an der Vorderkante erreichte Temperaturen von bis zu 45°C. Der HotSpot R8 hingegen hatte etwas geringere Temperaturen von ca. 38°C. Diese lagen aber genau in dem Blattbereich, in der der eigentliche Hauptschaden vermutet wurde und wurde daher genauer beobachtet als der HotSpot R2,5.

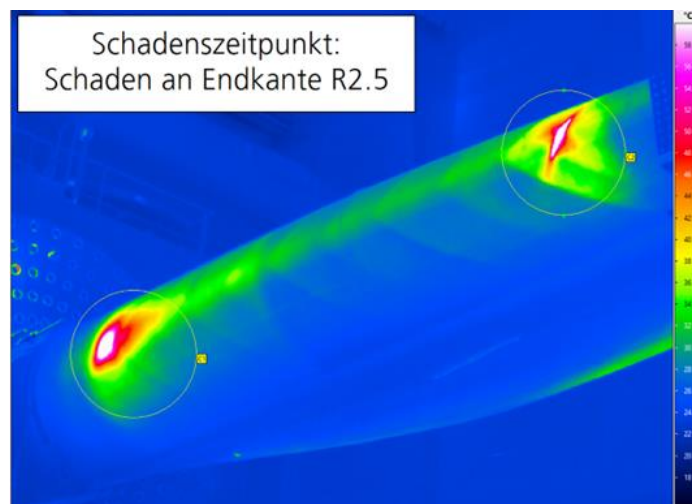
Abbildung 42: HotSpots an Vorderkante kurz vor dem Schaden in Laststufe 6

Die Temperaturen stiegen deshalb nicht höher an, weil der sich entwickelnde Schaden in der Hinterkante größer wurde, sodass sich wichtige Testparameter wie die Anregungskraft sehr deutlich veränderten und aus diesem Grund der Test heruntergefahren und beendet wurde. Die Kamera befand sich zu diesem Zeitpunkt auf der Seite der Vorderkante, so dass die Hinterkante und der schlussendliche Schaden nicht erfasst wurden. Der Grund war die schon festzustellenden kleinen Risse im Kernwerkstoffpanel bei R=8m der Vorderkante. Dort wurde mit dem Schaden gerechnet und deshalb war die Kamera auf dieser Seite positioniert. Aufgrund der festgestellten Temperaturanstiege an der Vorderkante, ist auch von ähnlichen Temperaturen an der Hinterkante und im späteren Schadensbereich auszugehen.
