Bericht DD 43/2011

Modellhafte energetische Optimierung des umweltgeschädigten Beamtenhauses am Kloster St. Marienthal

Abschlussbericht

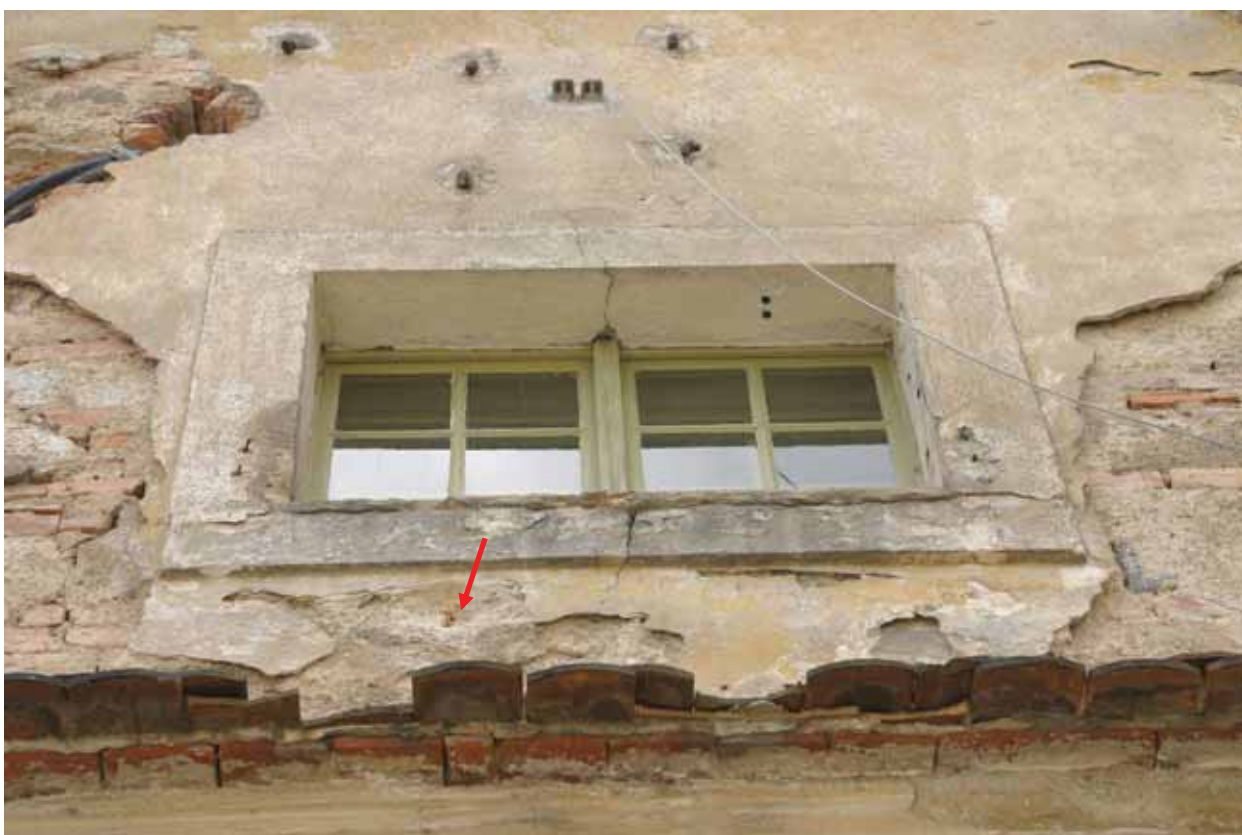
Abb. 31 Beamtenhaus, Giebel, Probenahmepunkt MKG_TP3_F (Fuge)

Die aus Mischmauerwerk aufgebaute Fassade mit den vorgesetzten Pilastern zeigt starke Schäden, wie z. B. Hohllagen (Abb. 31), Abschaltungen, Absanden, Bindemittelverluste durch Auswaschungen (Abb. 58), schwarze Krusten (Abb. 57) und mürbe Ziegel (Abb. 55, Abb. 56) an Putz und Mauerwerk.

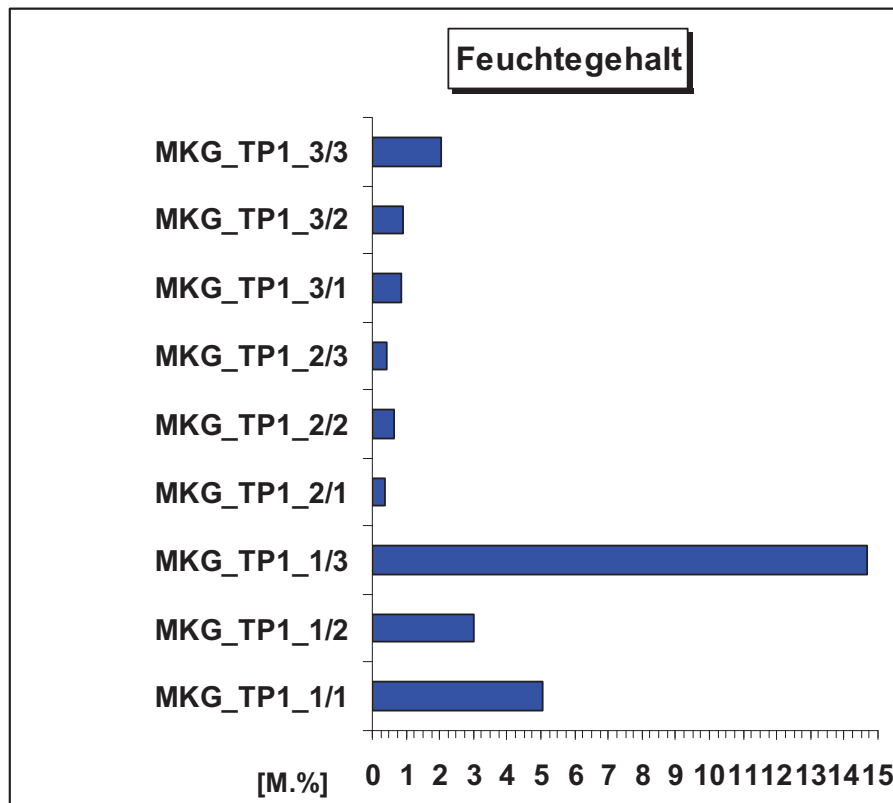
Abb. 46 Feuchteverteilung MKG_TP1

Die Ergebnisse der Feuchteuntersuchungen des Höhen- und Tiefenprofils MKG_TP1 sind in Tab. 14 zusammengefasst und in der Abb. 2 graphisch dargestellt. Das Diagramm stellt die Feuchteverteilung in Abhängigkeit von der Profilhöhe und der erbohrten Profiltiefe dar. Mit Ausnahme der zweiten Höhenstufe ist eine Zunahme der Feuchte mit der Profiltiefe festzustellen. Eine deutliche Zunahme der Feuchte auf ca. 14,7 Ma.-% zeigt das Ergebnis der Bohrmehlprobe MKG_TP1_1/3.

Die Mehrzahl der am Pilaster ermittelten Feuchten sind als unauffällig zu bewerten. Die Feuchte nimmt leicht mit der Profiltiefe zu. Eine deutliche Zunahme der Feuchte auf ca. 14,7 Ma.-% wurde in einer Höhe von 40 cm, in einer Tiefe von 10-15 cm festgestellt. Ob es sich um aufsteigende Feuchte oder hinter den Pilaster laufendes Regenwasser handelt, ist zu prüfen.

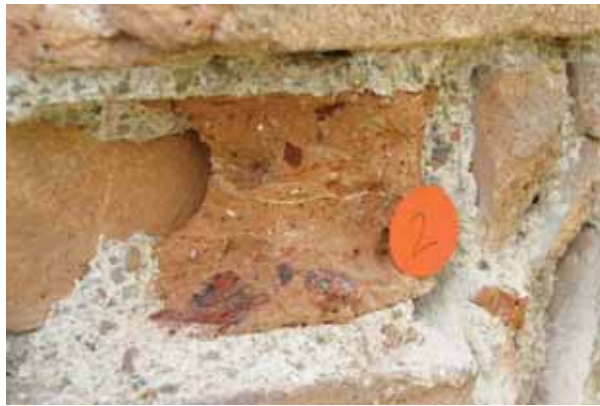
Abb. 55 Beamtenhaus, Giebel, Pilaster, Schäden an einzelnen Ziegeln

kruste ?) sollte vorsichtig entfernt werden. Ein Austausch besonders mürber, stark geschädigter Ziegelsteine (Abb. 55 und Abb. 56) wird empfohlen.

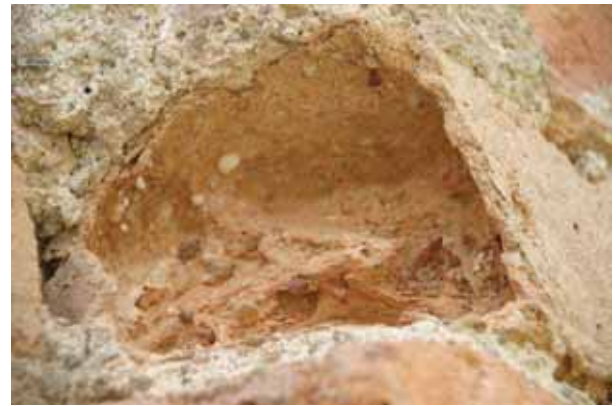
Abb. 56 Beamtenhaus, Giebel, Pilaster, Schäden an einzelnen Ziegeln

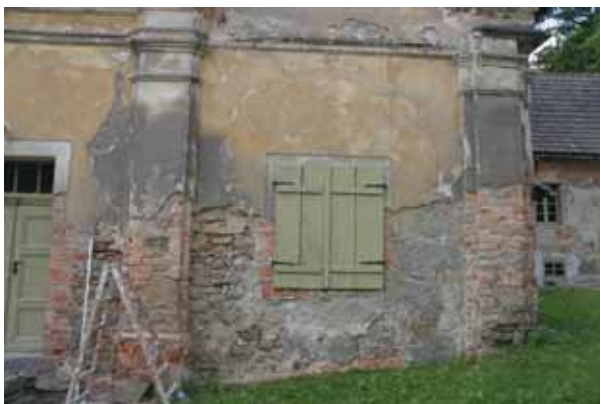
Abb. 59 Beamtenhaus, Giebel, rechtes Fenster mit umlaufendem Riss

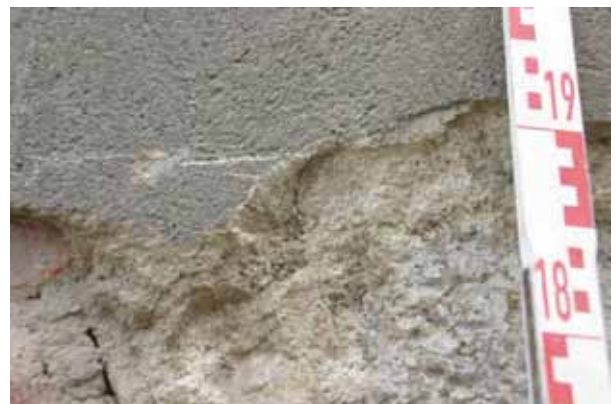
Abb. 60 Beamtenhaus, Giebel, Materialwechsel Zementmörtel (links) / Kalkmörtel (rechts)

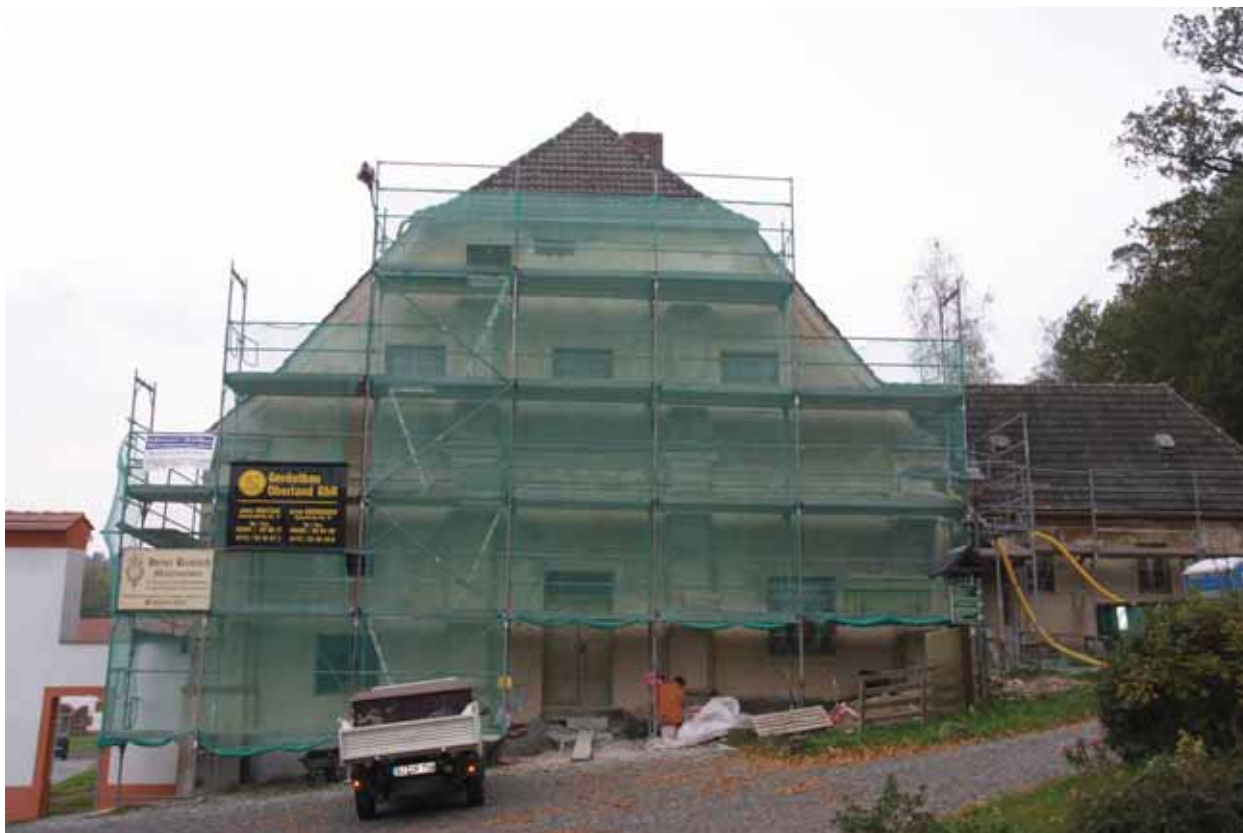
Abb. 69 Beamtenhaus, Giebel, Restaurierung des Giebelbereichs

In der Anlage ist die Skizze der Giebelansicht der Nordostseite mit einer Putzkartierung zu finden. Der Schmuckgiebel wurde in seiner Gesamtheit putzrestauratorisch bearbeitet. Er war teilweise stark salzgeschädigt und in der Vergangenheit mit zement- kalkzementhaltigen Putzen verputzt und ausgebessert worden. Zementhaltige Putze und Putzplomben wurden randgenau abgenommen, die Fugenbereiche bei Schonung der Originalmauerteile sowie historischer Putze und Grundputze, ausgeräumt und mit Heißwasserhochdruckreinigung abgewaschen. Statische Risse wurden verpresst, Randbereiche von historischen Originalputzen gesichert und mit Kieselsäuredispersion Syton X 30 gefestigt. Hohlstellen wurden vorsichtig gereinigt und ebenfalls mit Syton X 30 gefestigt. Die Fehlstellen wurden mit einem Kalkputz als Baustellenmischung (Grundputz Korngröße 0 - 8 und Deckputz 0 - 3 mm), im Mittel 6 cm stark, überputzt. Der Putz wurde in seiner gesamten Stärke, ohne Zwischentrocknung, aufgebracht. Damit kann die Durchkarbonatisierung der gesamten Putzstärke, die längeren Zeitraum benötigt, ohne Behinderung von calcitisch verfestigten Zwischenschichten, erfolgen. Es wurde die Wiederherstellung der Putzoberfläche bis zum Erreichen des historischen Erscheinungsbildes erreicht. Die Oberfläche wurde Vorbildhaft in ihrer Struktur den historischen Oberflächen von Fond und Gliederung mit Kalkputz (fein) an die verbliebenen Altputzflächen angeglichen. Der Fassadenstück wurde in gleicher Weise behandelt. An diesen Bereich schließen sich nach unten hin besonders salzgeschädigte Mauerwerkszonen an. Dort wurde ein Sanierputz, entsprechend den technischen Richtlinien, als Unterputz aufgebracht, der dann an der Oberfläche mit Kalkputz (fein), im Mittel 1,5 cm stark, aufgebracht wurde. Dem schließt sich ab einer Höhe von 40 cm nach unten folgend ein Sockelbereich als Sockelsperrputz ausgebildet an, der an die verbliebenen Altputzflächen angeglichen wurde. Die Neuputzflächen wurden sofort nach dem Ablüften freskalo mit Lösskalkfarbe denkmalgerecht gefasst. Die verbliebenen Altputzbereiche wurden secco 4 x

milchdünn mit Kalkfarbe gestrichen. Die beiden letzten Anstriche wurden über die Gesamtflächen, entsprechend dem Befund, mit Kalkfarbe unter Zusatz von Leinölfirnis, nach historischer Rezeptur, gestrichen. Unter Flur wurde gegen anfallendes drückendes Hangwasser eine Vertikalsperre angelegt.

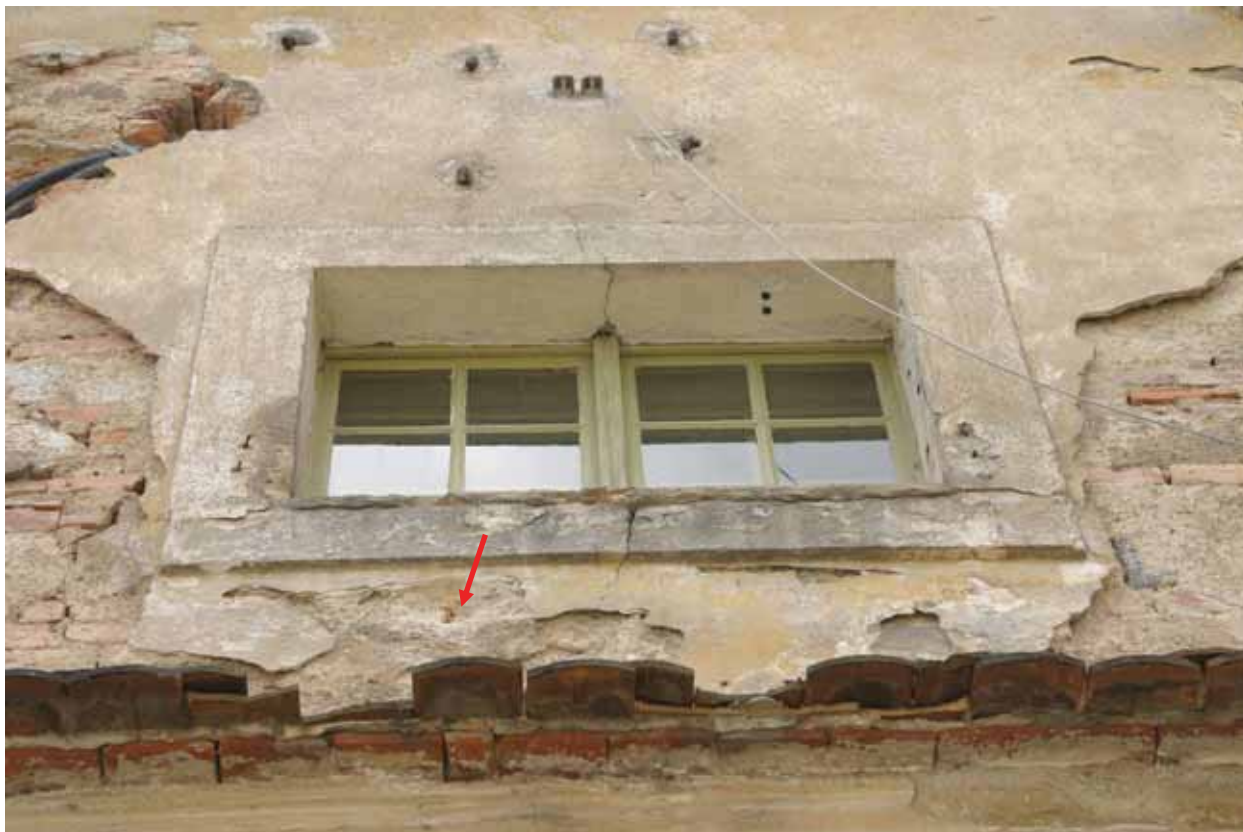
Abb. 8 Beamtenhaus, Giebel, Probenahmepunkt MKG_TP3_F (Fuge)

Die aus Mischmauerwerk aufgebaute Fassade mit den vorgesetzten Pilastern zeigt starke Schäden, wie z. B. Hohllagen (z.B. Abb. 8), Abschalungen, Absanden, Bindemittelverluste durch Auswaschungen (Abb. 25), schwarze Krusten (Abb. 24) und mürbe Ziegel (Abb. 22, Abb. 23) an Putz und Mauerwerk.

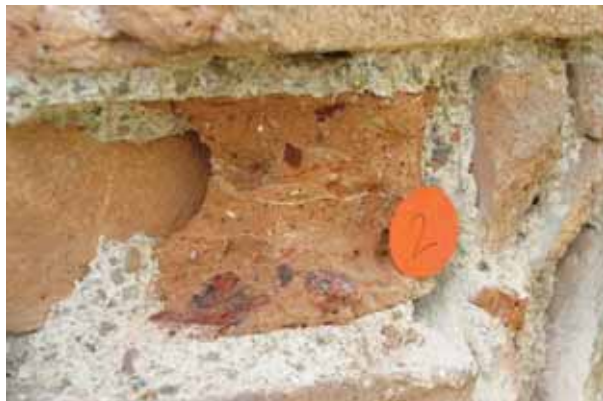
Abb. 22 Beamtenhaus, Giebel, Pilaster, Schäden an einzelnen Ziegeln

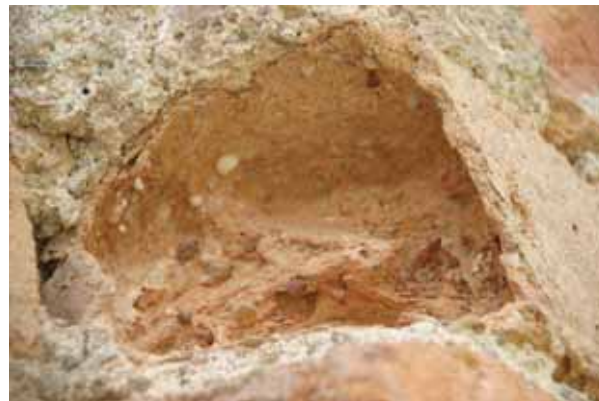
Abb. 23 Beamtenhaus, Giebel, Pilaster, Schäden an einzelnen Ziegeln

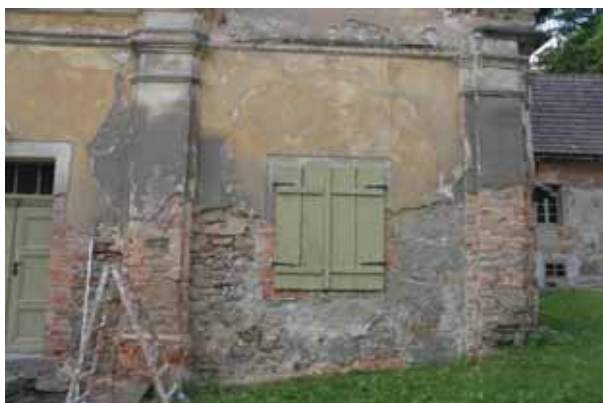
Abb. 26 Beamtenhaus, Giebel, rechtes Fenster mit umlaufendem Riss

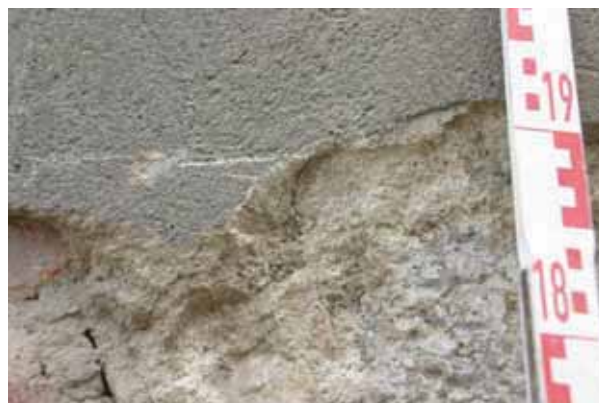
Abb. 27 Beamtenhaus, Giebel, Materialwechsel Zementmörtel (links) / Kalkmörtel (rechts)
