# Schadenskategorie- spezifische Bewertung von AKR-Prüfverfahren

Straßenbau Heft S 145

Bundesanstalt für Materialforschung und -prüfung  
Berlin

**Bericht zum Forschungsprojekt 29.0325**  
Schadenskategorie-spezifische Bewertung von  
AKR-Prüfverfahren

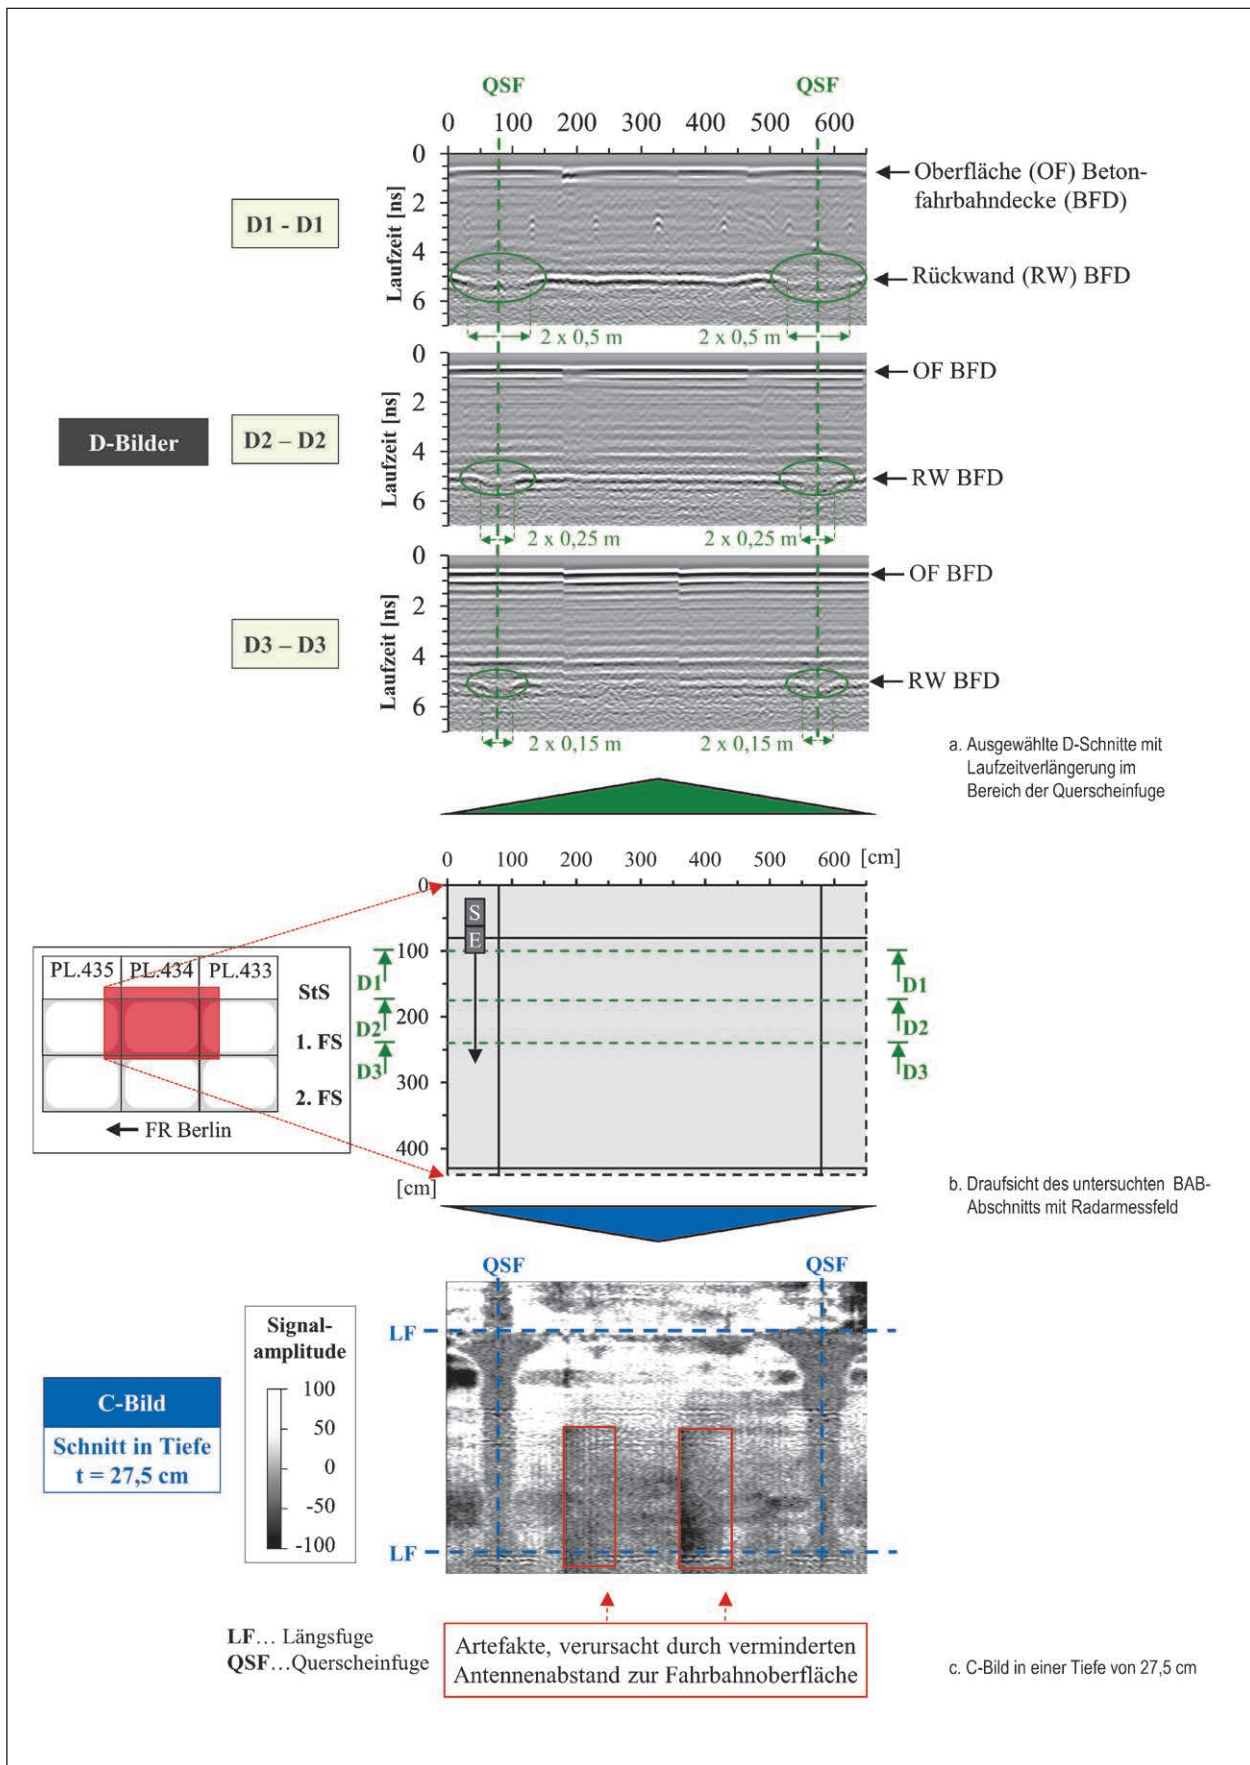
Bild 10: Ergebnis integraler Feuchtemessung mit Radar in der Betonfahrbahndecke – ausgewählte D-Bilder sowie ein C-Bild im Bereich der Rückwand

Die Ergebnisse der punktuell mit der NMR-Mouse entlang je einer Messlinien in drei ausgewählten Tiefen in der Betonrandzone gemessenen Feuchtegehalte sind Bild 12 zu entnehmen. So wird hier einerseits der Feuchtezustand in der Betonrandzone entlang einer vom Fugenkreuz ausgehenden Messlinie analog zu den Radaruntersuchungen (Bild 11) analysiert (Bild 12a). Andererseits erfolgt eine adäquate Betrachtung ausgehend von der Querscheinfuge in der Mitte des ersten Fahrstreifens (Bild 12b). Beiden Diagrammen ist gemeinsam,

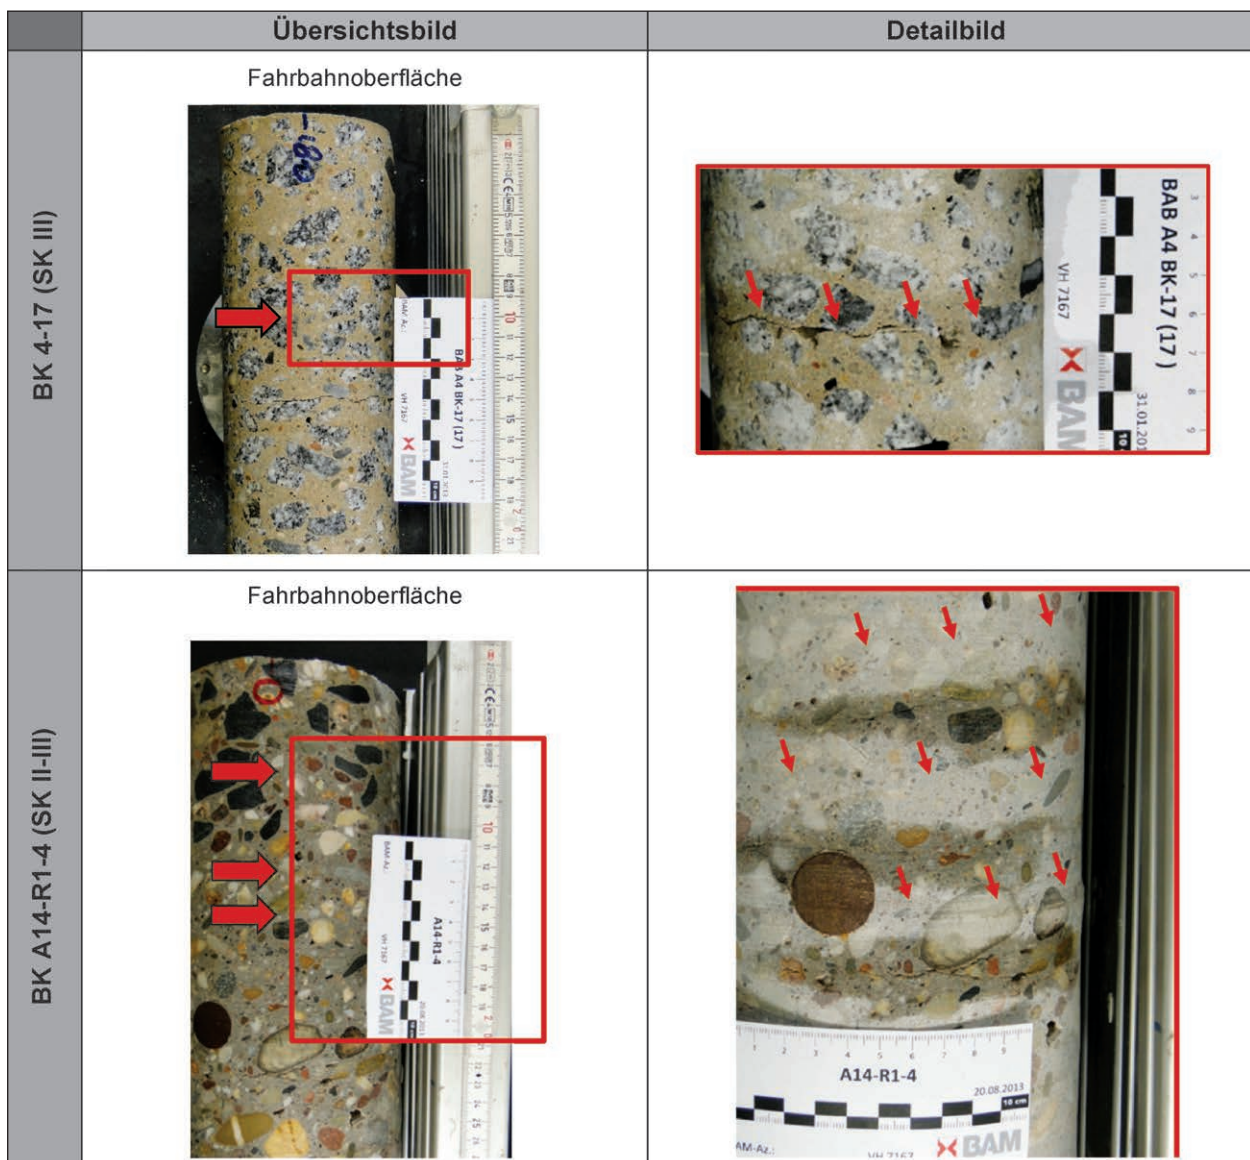
Bild 25: Typische bei der visuellen Begutachtung der Bohrkernmantelfläche identifizierte Rissverläufe

Die bei der visuellen Begutachtung der Mantelfläche der Bohrkern- identifizierten Rissverläufe zeigt exemplarisch Bild 25. Es ist erkennbar, dass sowohl eine als auch mehrere horizontale Rissebenen vorgefunden wurden.

Bei der segmentweisen Plattenentnahme war die Rissausbildung im Fugenbereich bereits vor Ort durch die Dunkelfärbung augenscheinlich. Dies ver-

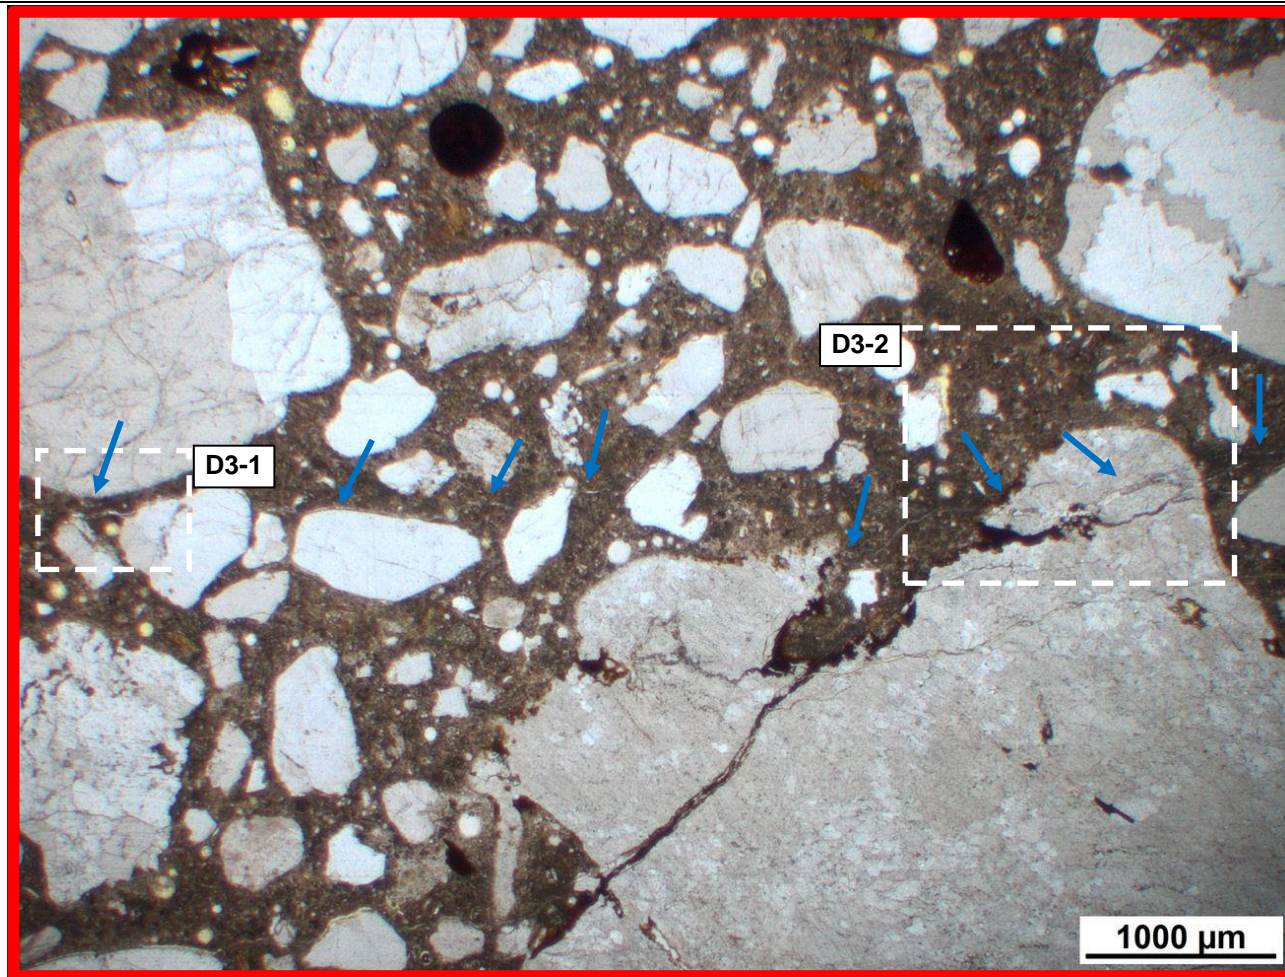
f) Detailbild D3 von a)

**Beschreibung:** Rissverlauf durch die Zementsteinmatrix und partiell durch die quarzitische GK

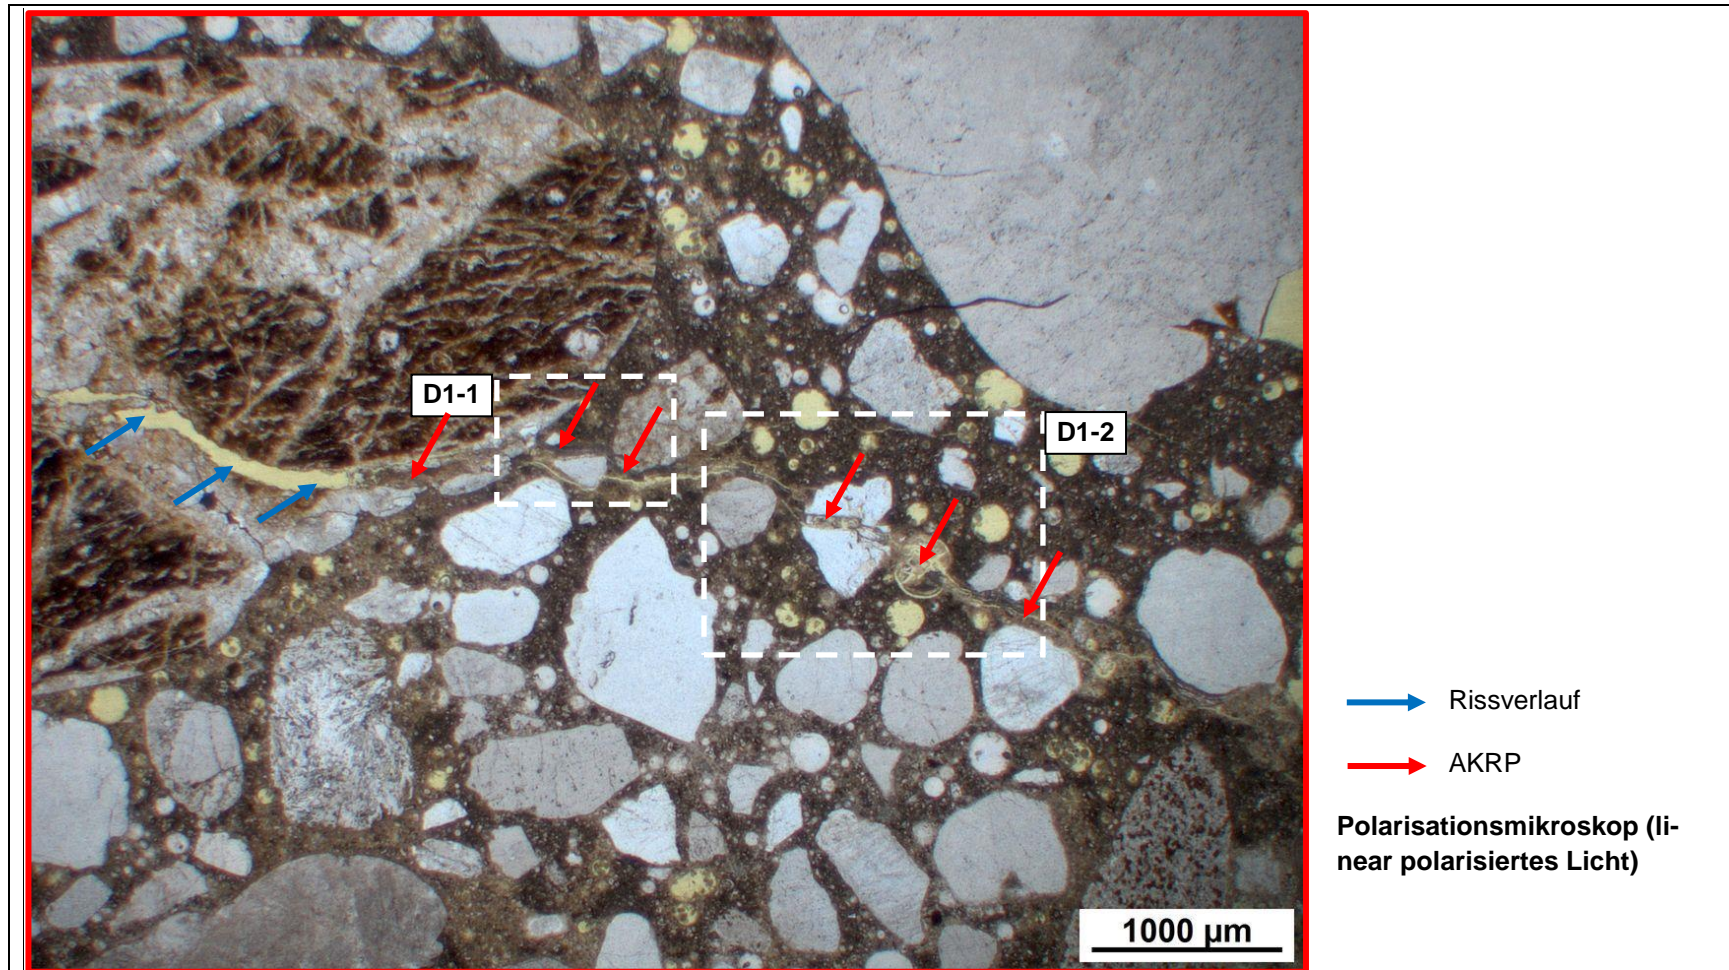
b) Detailbild D1 von a)

**Beschreibung:** Rissverlauf ausgehend von einem quarzitisches Gesteinsfragment durch die ZSM, Rissfüllung: teilweise AKRP, Rissweite: im Gesteinskorn ca. 85 µm und in der ZSM ca. 75 µm

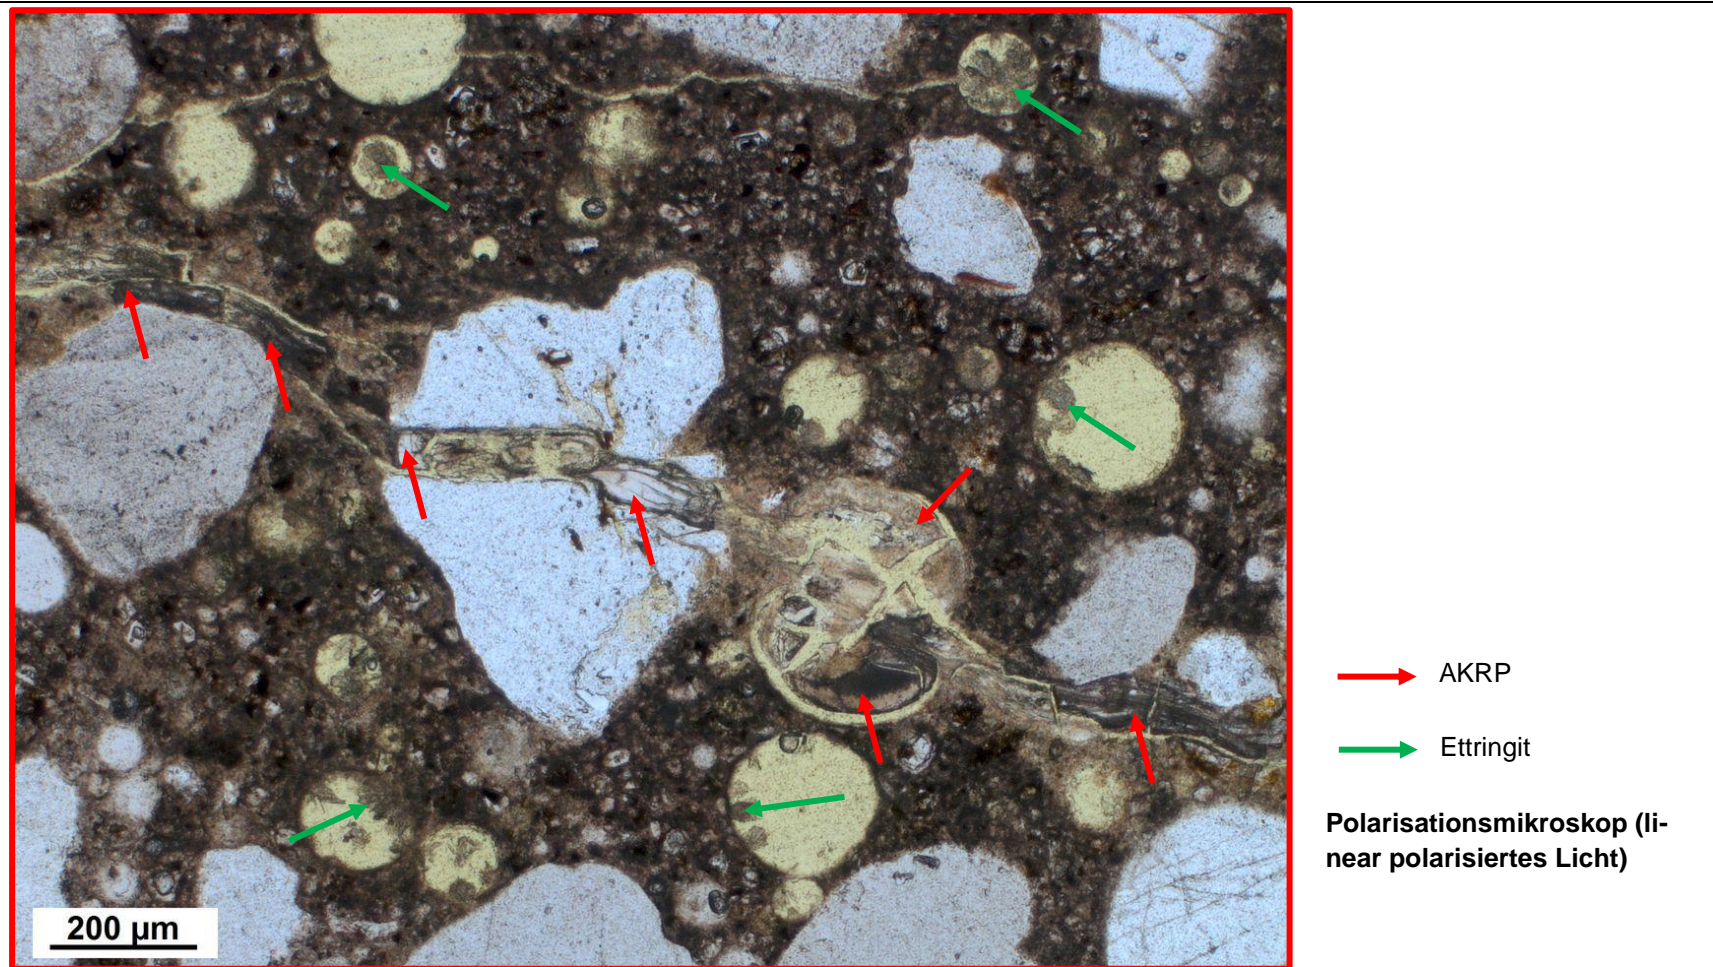
d) Detailbild D1-2 von b)

**Beschreibung:** Ein mit AKRP gefüllter Riss verläuft durch ein Quarzkorn, AKRP-Ansammlung in einer Pore, geringe Mengen an Ettringit in den umliegenden Poren

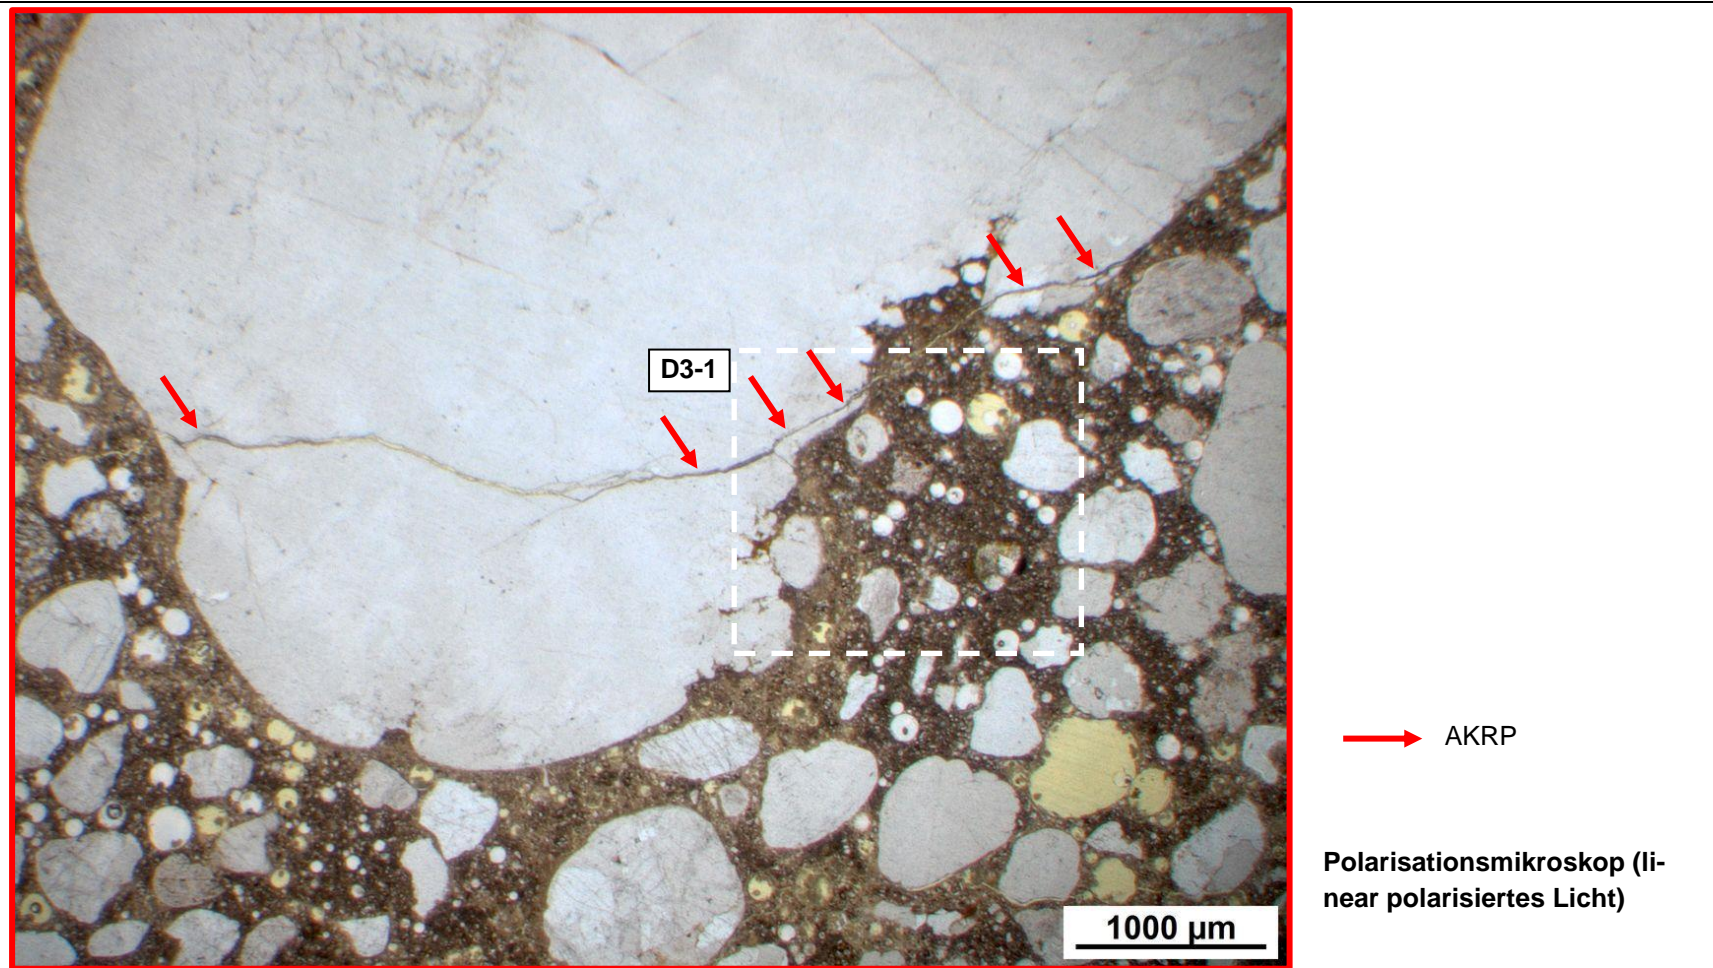
f) Detailbild D3 von a)

**Beschreibung:** Riss durch ein Quarzkorn, der an den Rissenden teilweise mit AKRP gefüllt ist, Rissweite: ca. 22 μm

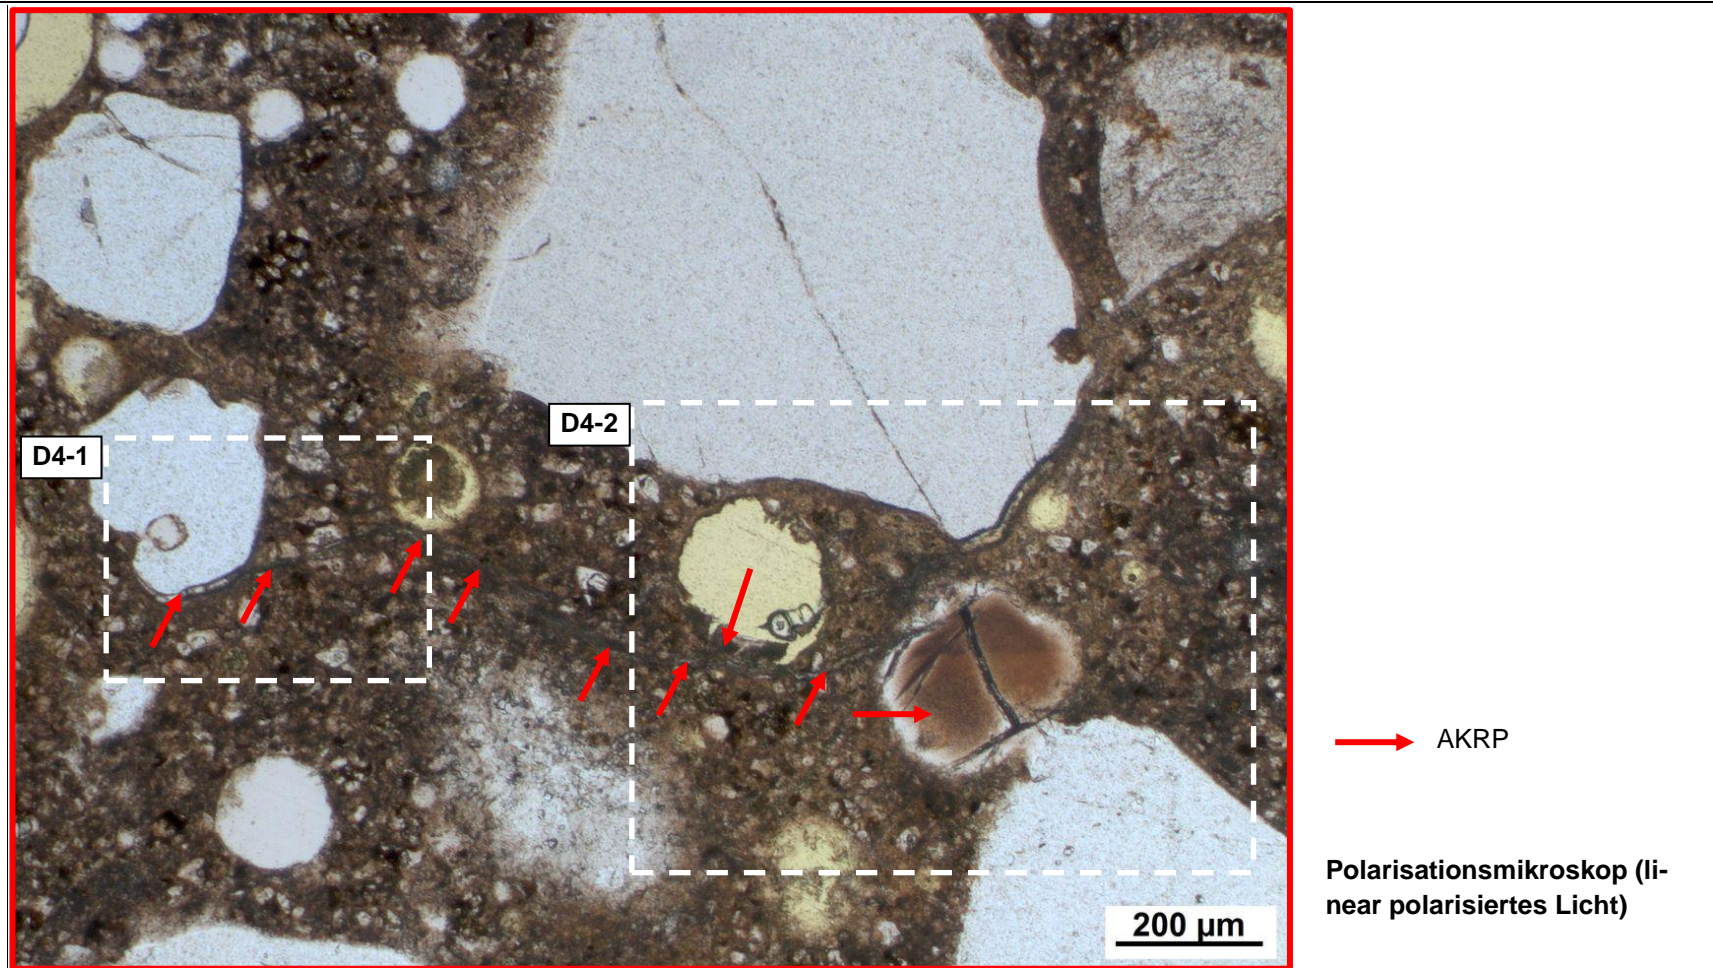
i) Detailbild D4 von a)

**Beschreibung:** Rissverlauf durch die ZSM, Rissfüllung: AKRP, Porenfüllung: teilweise komplett mit AKRP

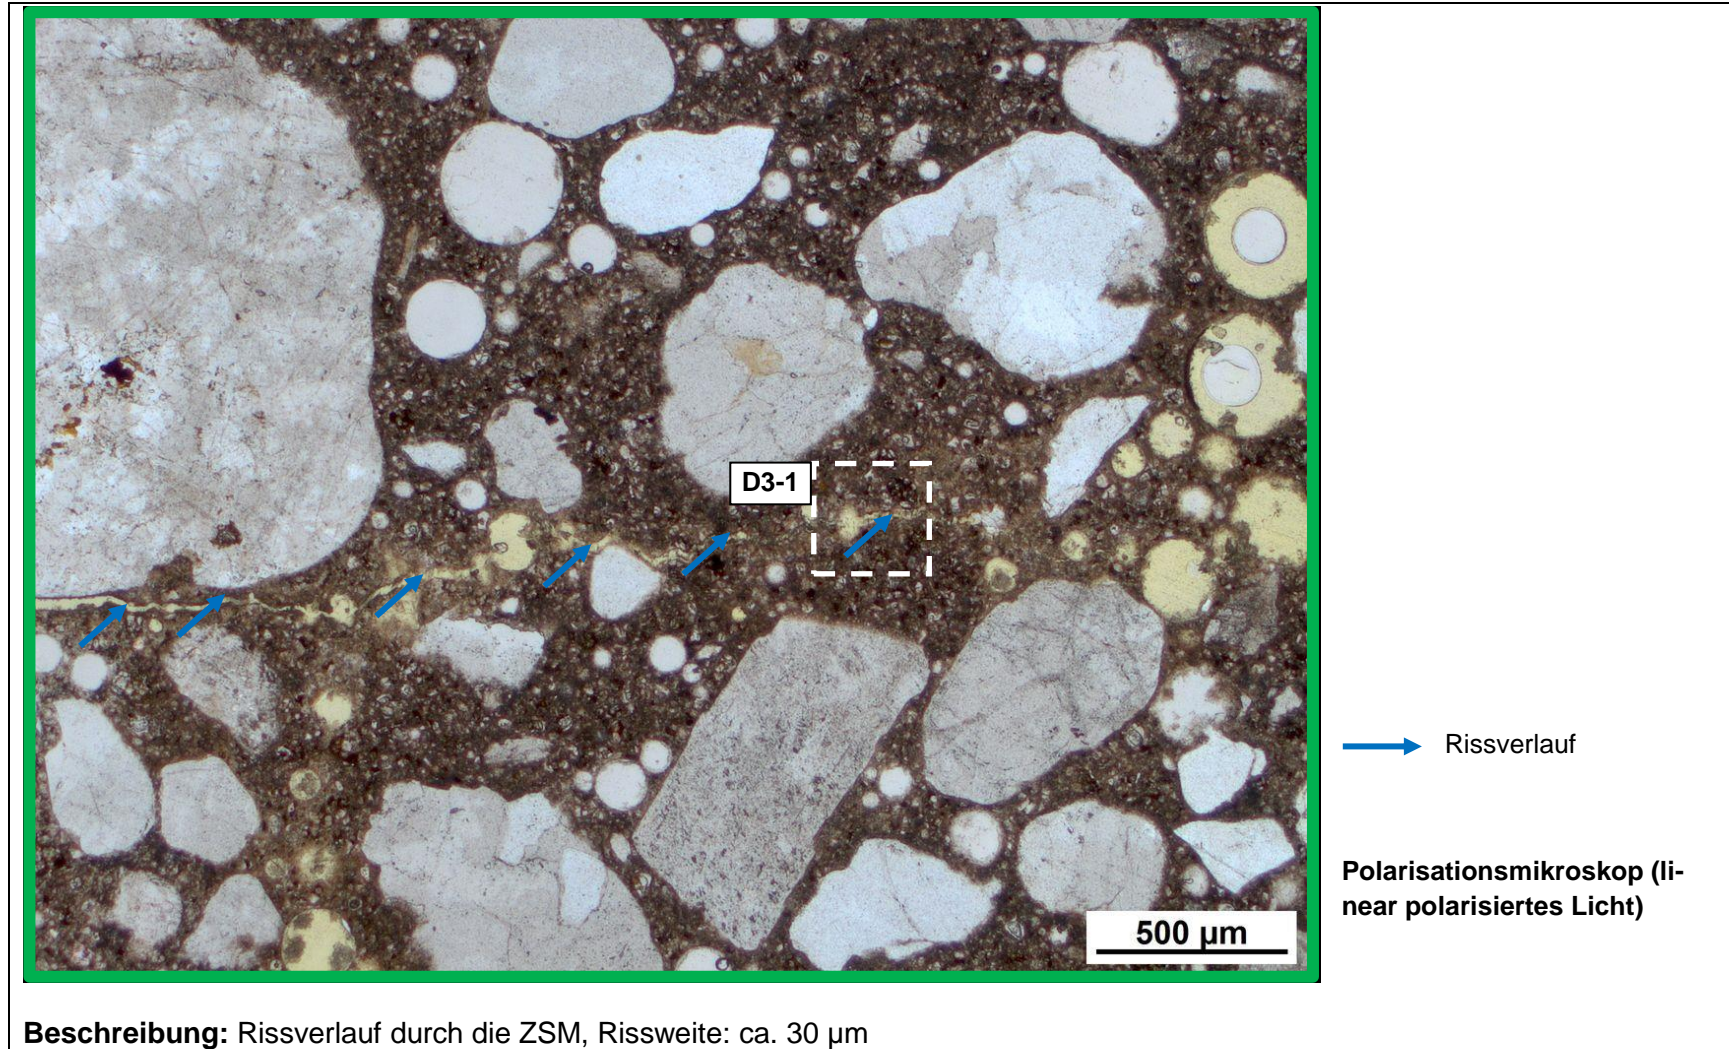
g) Detailbild D3 von a)

**Beschreibung:** Rissverlauf durch die ZSM, Rissweite: ca. 30 μm

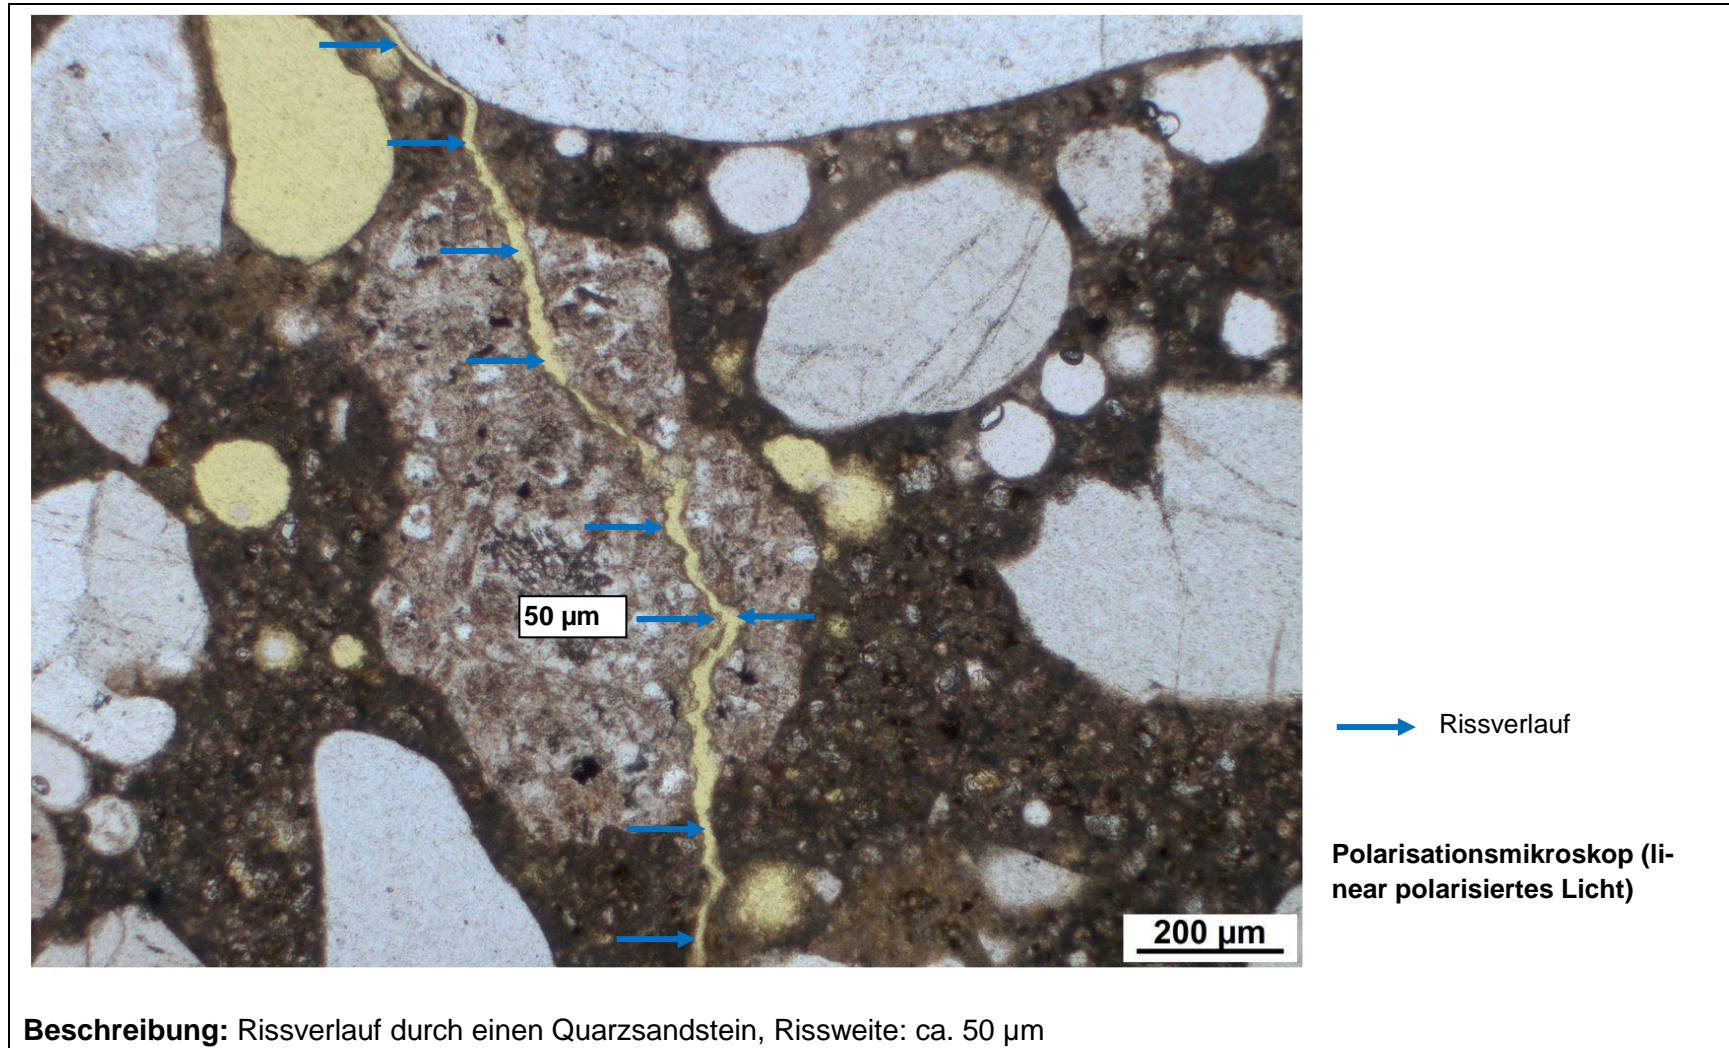
d) Detailbild D1-2 von b)

**Beschreibung:** Rissverlauf durch einen Quarzsandstein, Rissweite: ca. 50 μm

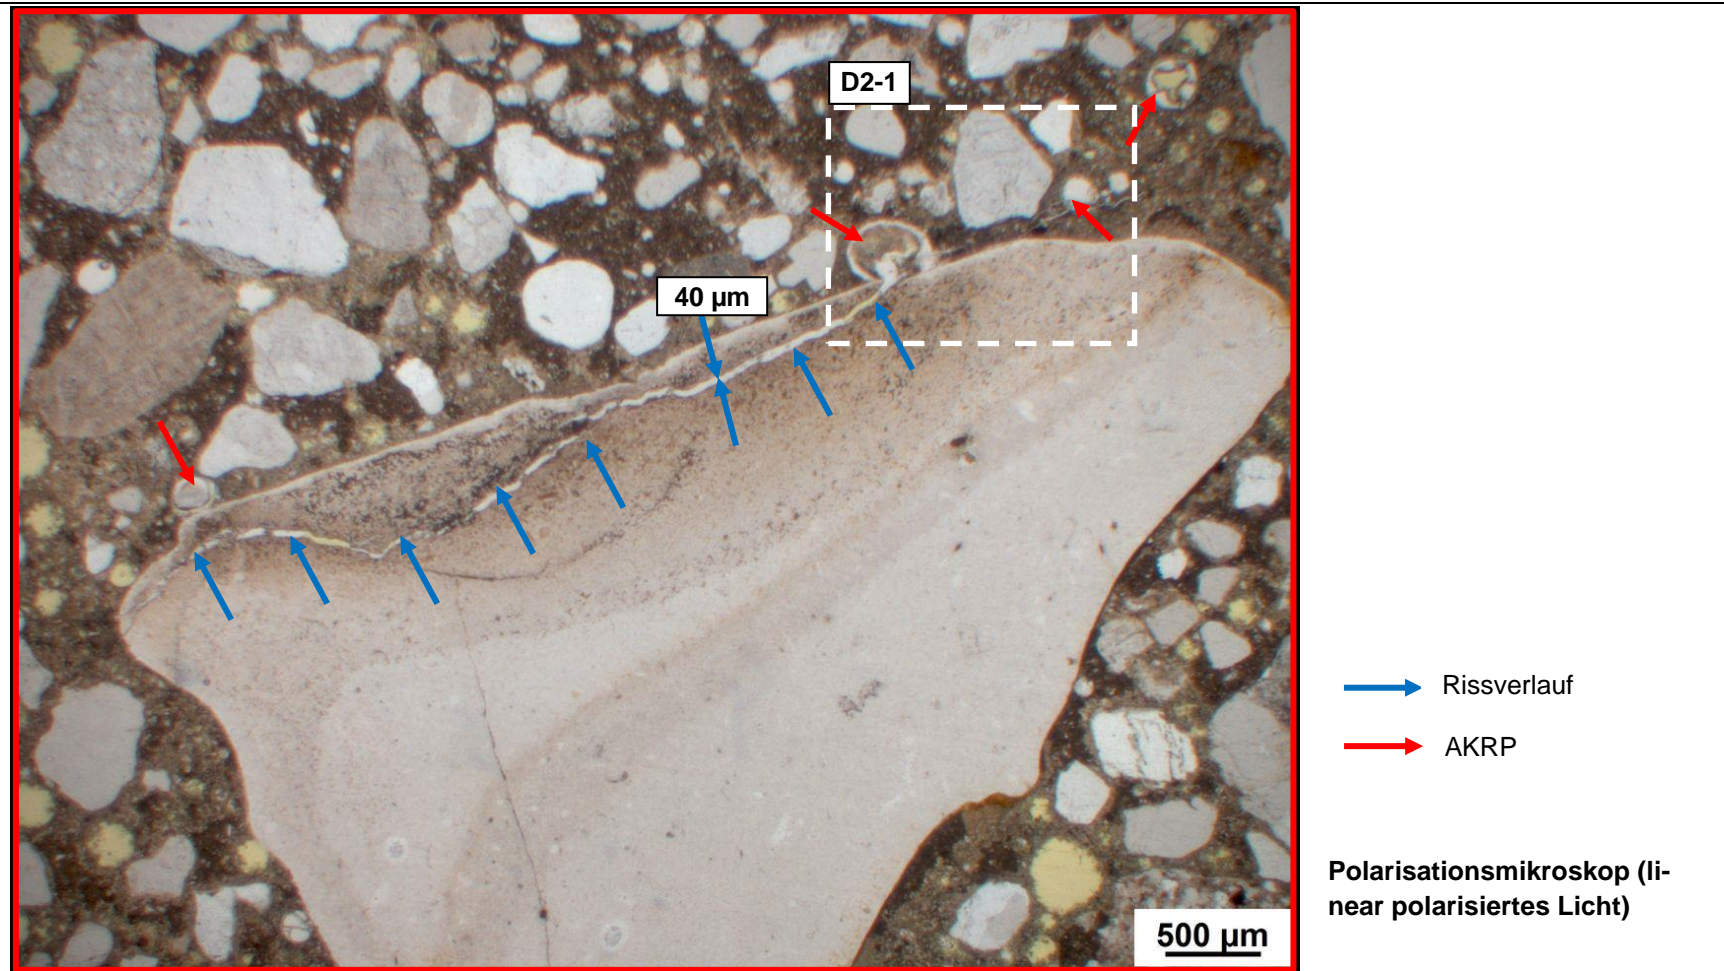
d) Detailbild D2 von a)

**Beschreibung:** Flint mit Rissstruktur und AKRP an der Grenzschicht zur ZSM, Rissweite: ca. 40 µm

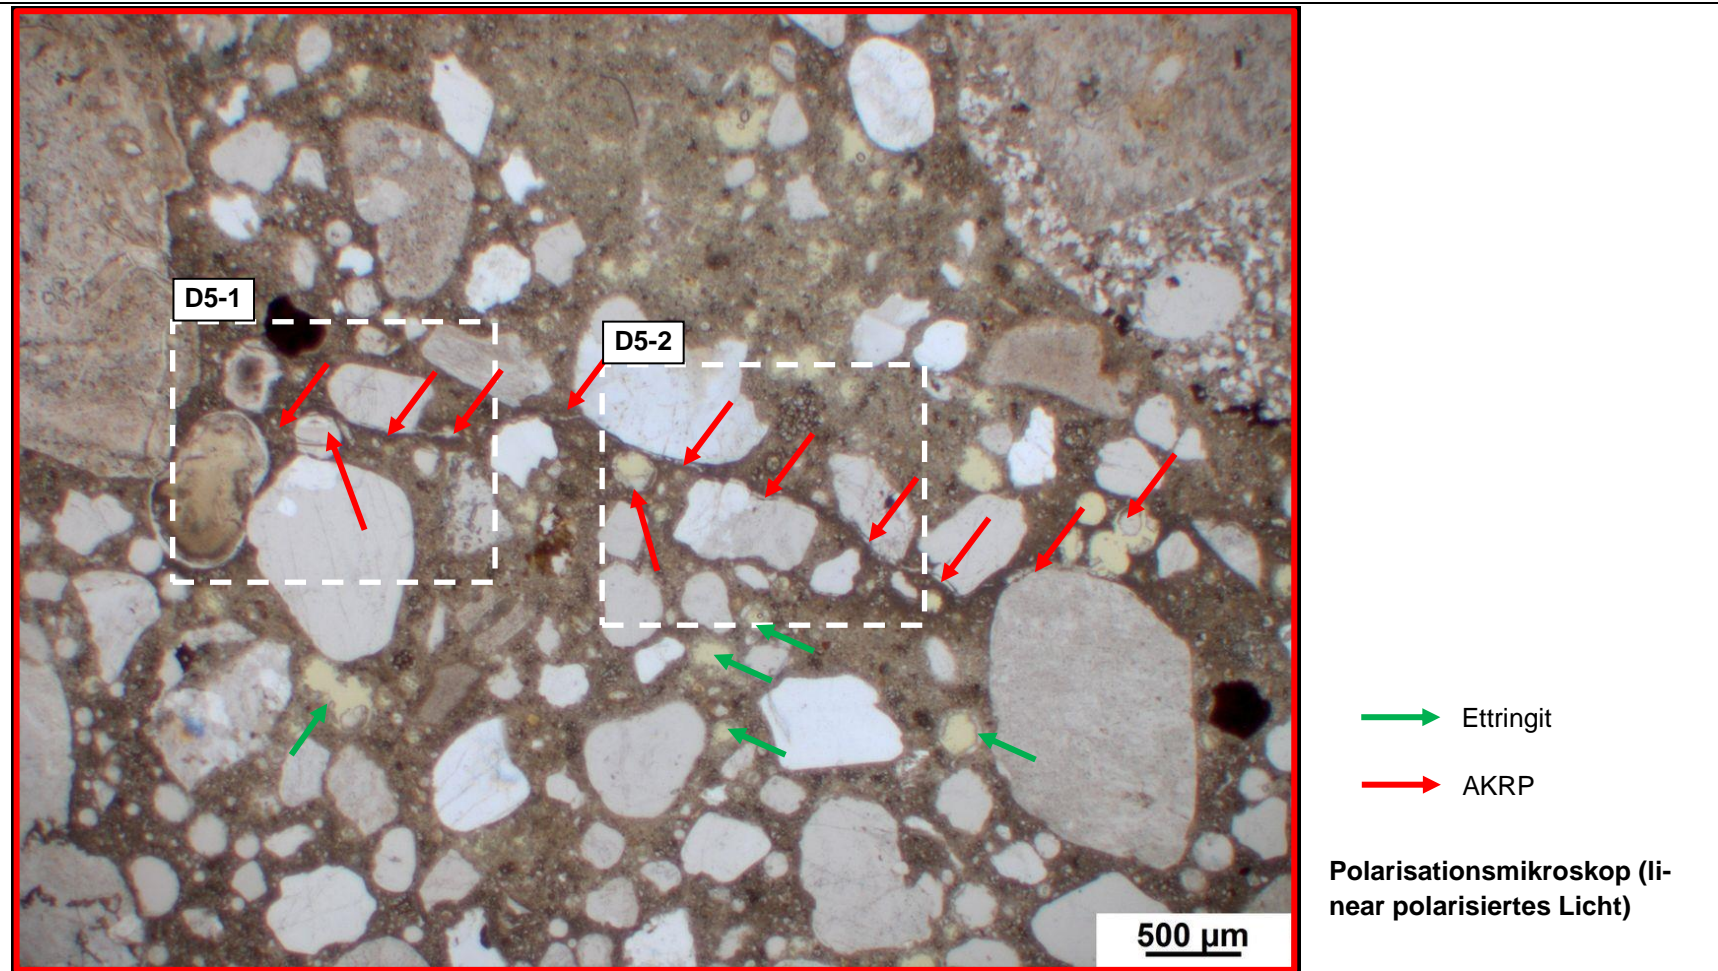
f) Detailbild D5 von a)

**Beschreibung:** Rissstruktur ausgehend von einem Flintkorn (links) mit partiell gefüllten AKRP, Risslänge: ca. 4 mm

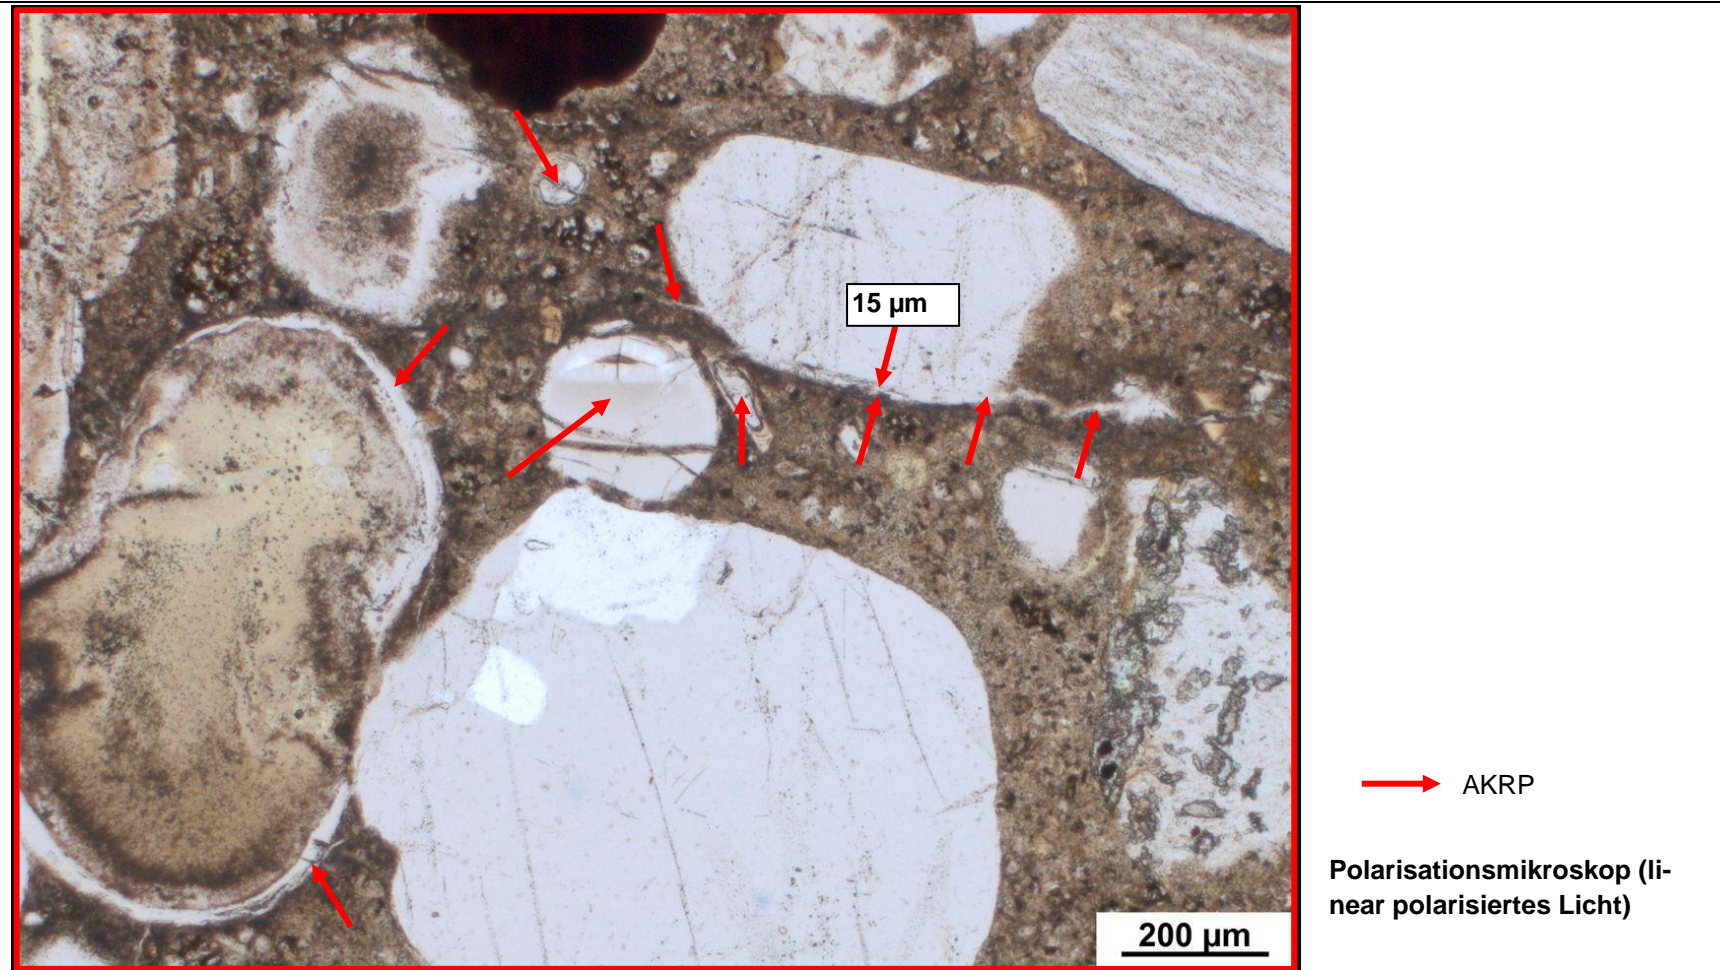
g) Detailbild D5-1 von f)

**Beschreibung:** Kompletzt mit AKRP gefüllte Poren und partiell mit AKRP gefüllte Risse, Rissweite: ca. 15 µm

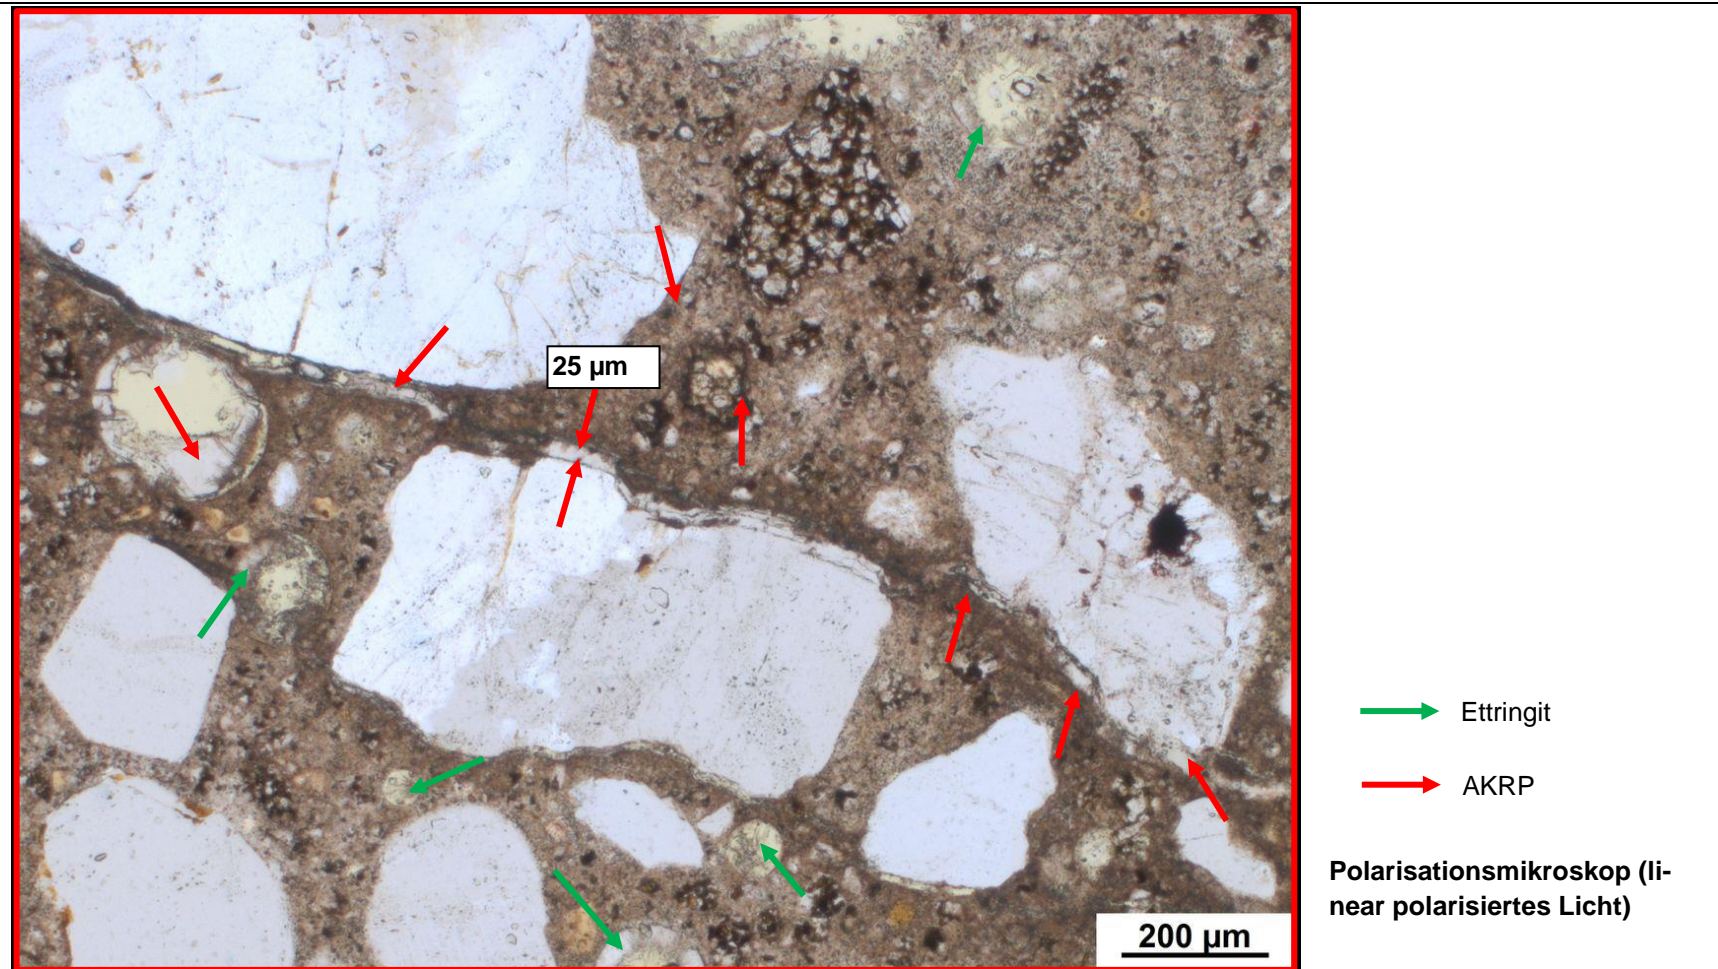
h) Detailbild D5-2 von f)

**Beschreibung:** Komplette mit AKRP gefüllte Poren und partiell mit AKRP gefüllte Risse entlang quarzitischer Gersteinskörnung, Rissweite: ca. 25 μm
