# Schadenskategorie- spezifische Bewertung von AKR-Prüfverfahren

Straßenbau Heft S 145

Bundesanstalt für Materialforschung und -prüfung  
Berlin

**Bericht zum Forschungsprojekt 29.0325**  
Schadenskategorie-spezifische Bewertung von  
AKR-Prüfverfahren

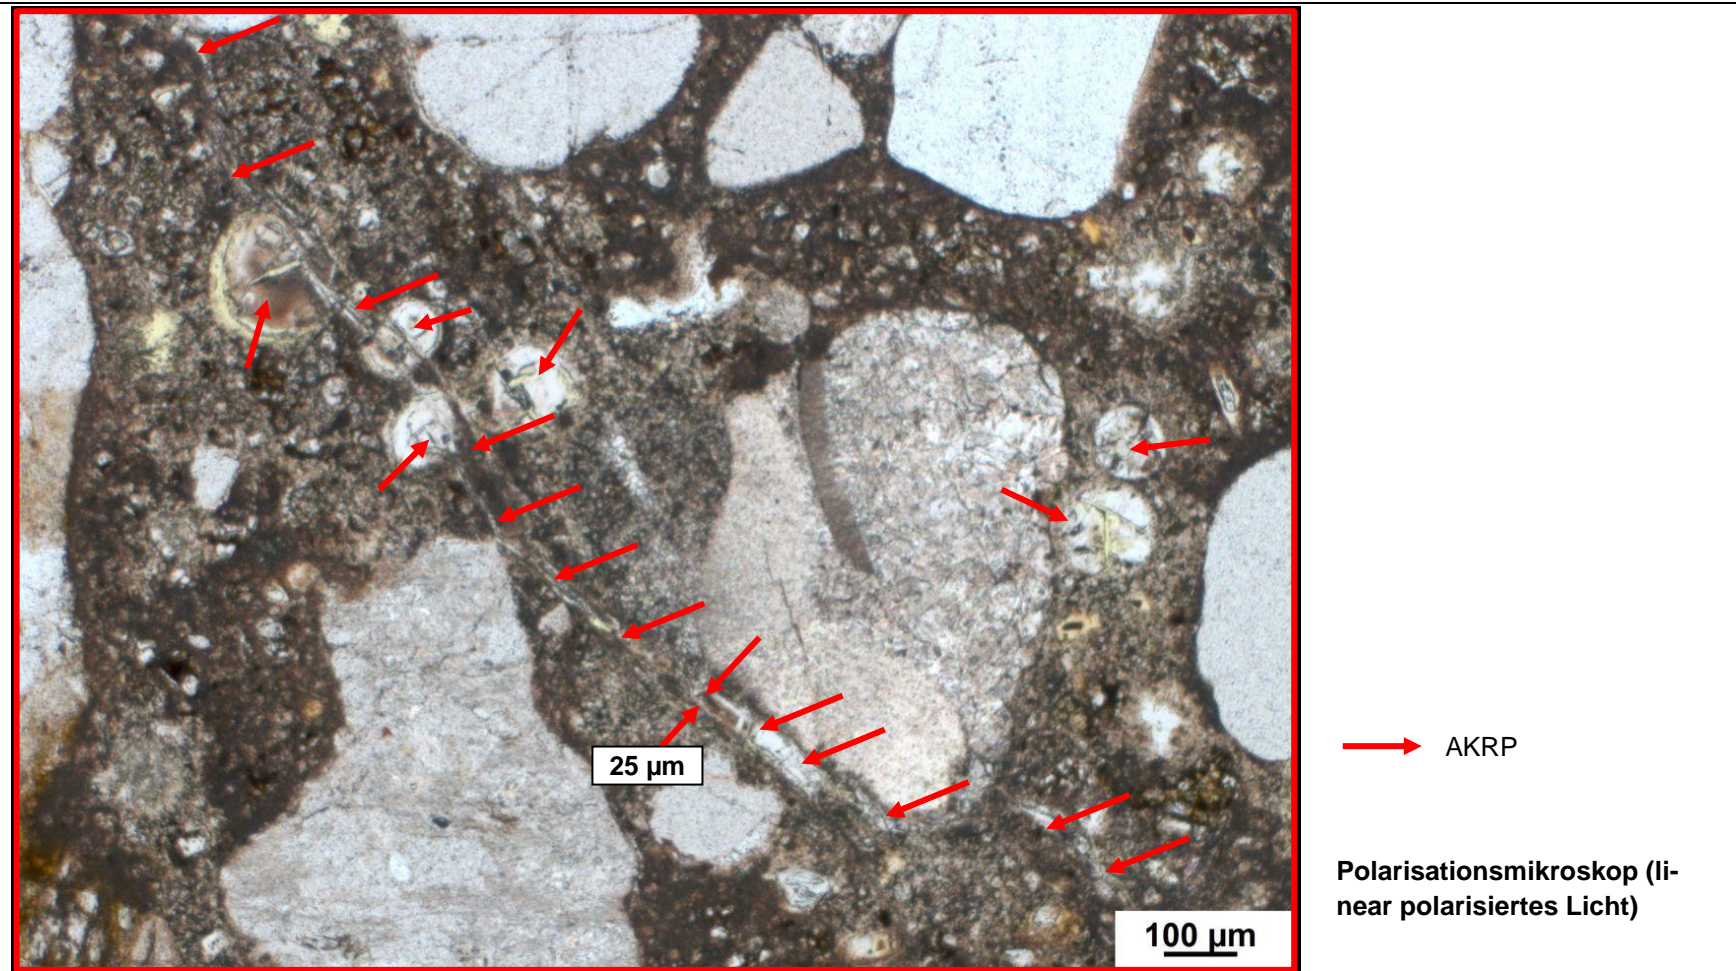
c) Detailbild D1-1 von b)

**Beschreibung:** Poren nahezu vollständig mit AKRP gefüllt und ein mit AKRP gefüllter Riss durch die ZSM, Rissweite: ca. 25 µm

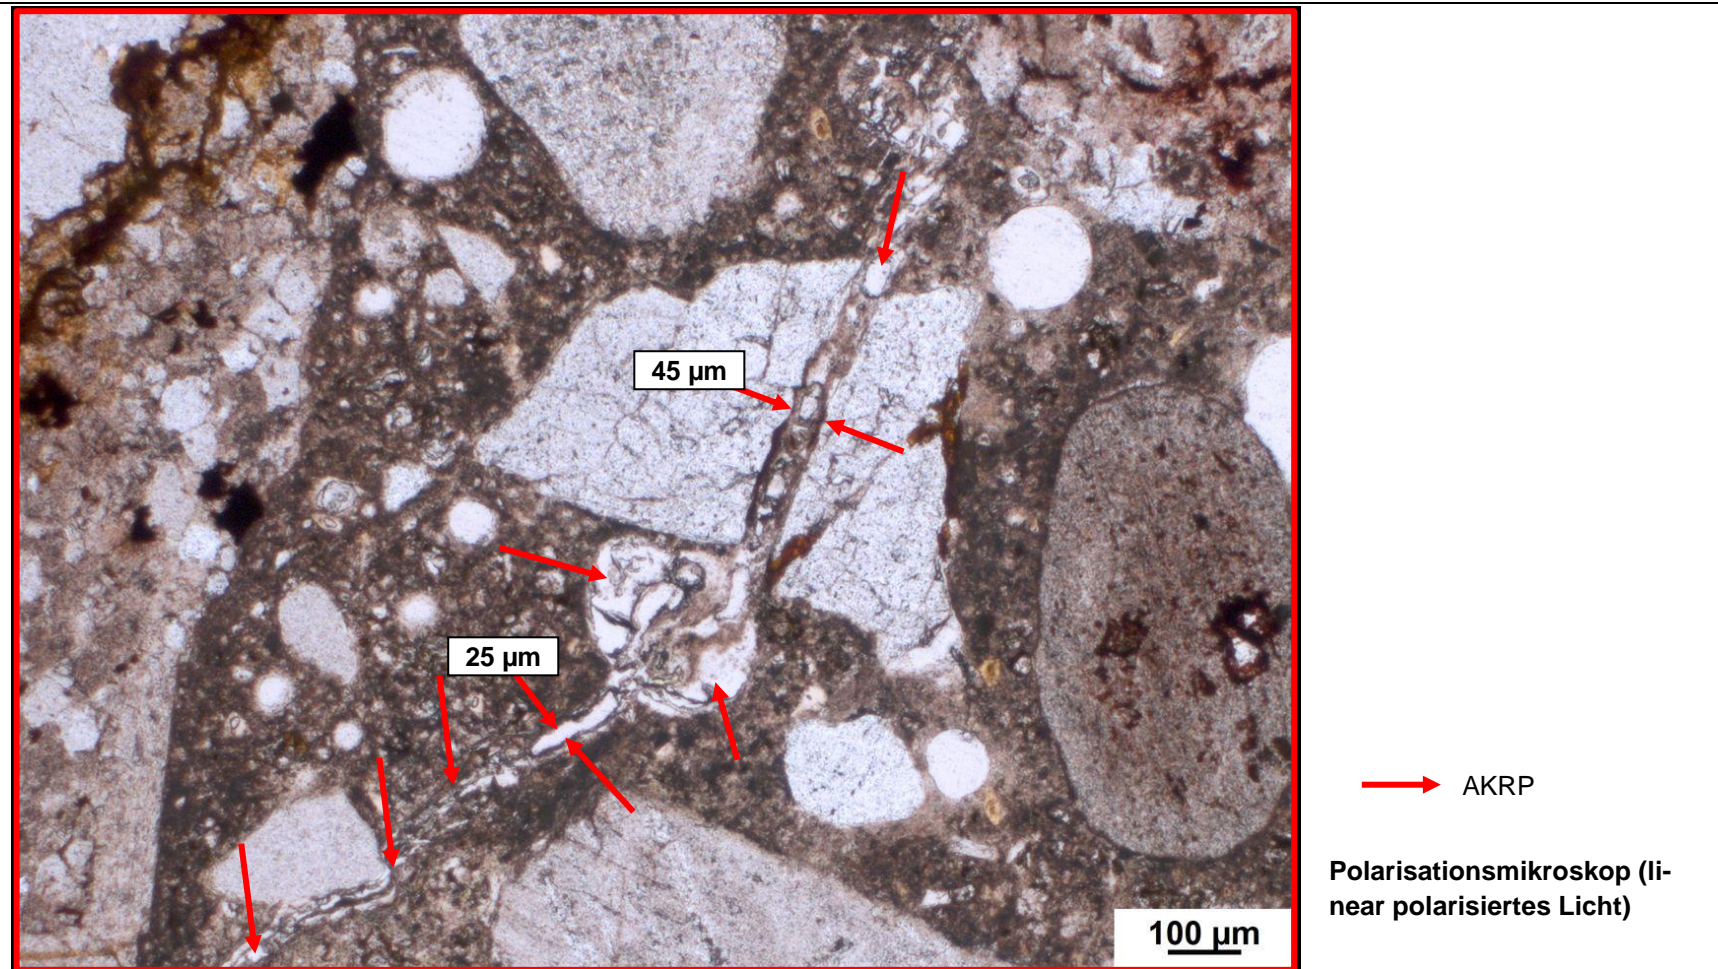
d) Detailbild D2-1 von c)

**Beschreibung:** AKRP innerhalb eines Risses in der ZSM und durch ein Quarzkorn, Rissweite in der ZSM: ca. 25 µm, Rissweite durch das Quarzkorn: ca. 45 µm
