# **Erfahrungssammlung zu Fahrbahnübergängen aus Asphalt in geringen Abmessungen – Belagsdehnfugen**

**Brücken- und Ingenieurbau Heft B 176**

**Bericht zum Forschungsprojekt 221.9005**  
Erfahrungssammlung zu Fahrbahnübergängen aus Asphalt in geringen Abmessungen (Belagsdehnfugen)

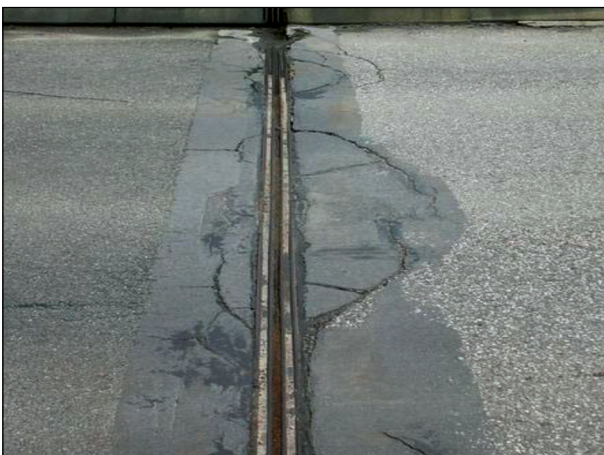
nur schwer zu verdichten und die Anarbeitung der Beläge bei Wellenprofilen ist oft schwierig. Außerdem kann es bei den starren Stahlübergangskonstruktionen zum Aufschieben der Asphaltbeläge kommen oder zu wolkenartigen Rissbildungen entlang der Randprofile (Bild 7). Auch hier stellt der Einsatz von Belagsdehnfugen eine erfolgversprechende Alternative dar. Der Aufbau ist in Bild 8 dargestellt.

Bild 7: Belagsschäden entlang eines Fahrbahnübergangs aus Stahl (14)

Bild 8: Belagsdehnfuge als Ersatz für den Fugenverguss entlang von Fahrbahnübergängen aus Stahl in der Deckschicht (2)

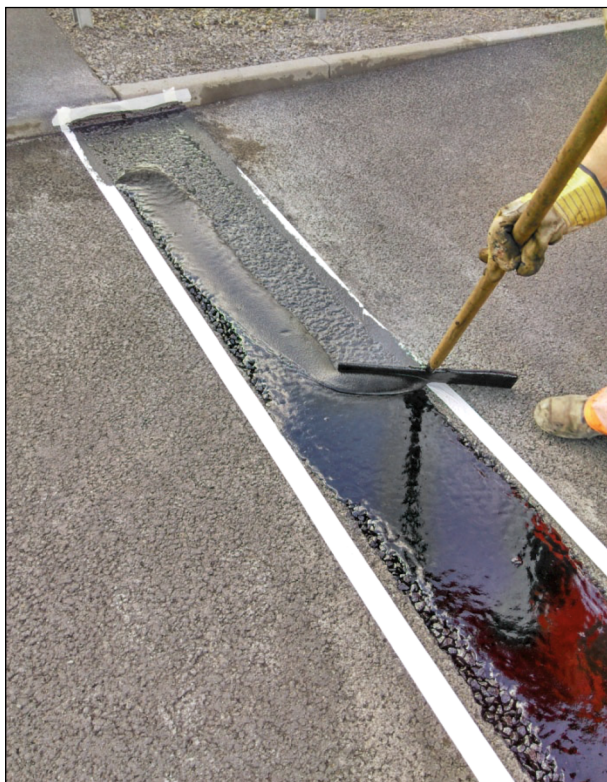
Bild 27: Bildung von Hohlräumen durch Absacken der Tränkmasse im Gesteinskörnungsgüst (1)

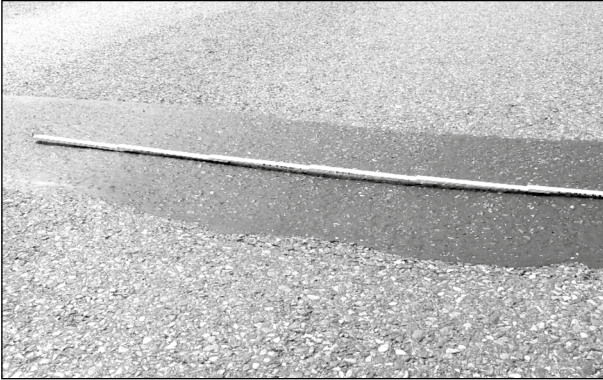
Bild 38: 50 cm breiter Fahrbahnübergang aus Asphalt mit Spurrinnen (1)

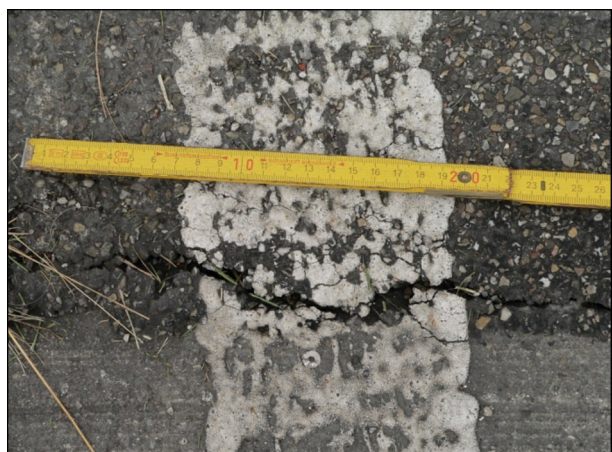
von ca. 30 cm Länge festzustellen (Bild 67). Diese liegen an den beiden Fahrbahnrandern und somit ebenfalls in Bereichen, in denen keine Überrollungen stattfinden. Die Belagsdehnfugen sind bisher weiter funktionsfähig.

Bild 67: Riss an der Grenzfläche zum Beton am Abzweig Fahrtrichtung Rottweil nach 7 Jahren unter Verkehr (1)

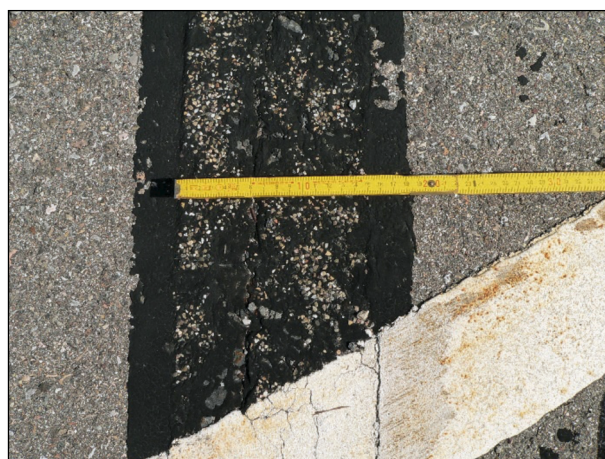
An der Brücke im Zuge der B 500 über den Anschlussast bei Gaiss (Bild 79) zeigen sich vom Fahrbahnrand ausgehend an einer der zwei ca. 15 cm breiten Belagsdehnfugen Risse in der Mitte der Belagsdehnfuge und oberflächliche Veränderungen (Bild 80).

Bild 80: Belagsdehnfuge am Anschlussast bei Gaiss mit oberflächennahen Rissen nach 4 Jahren unter Verkehr (1)

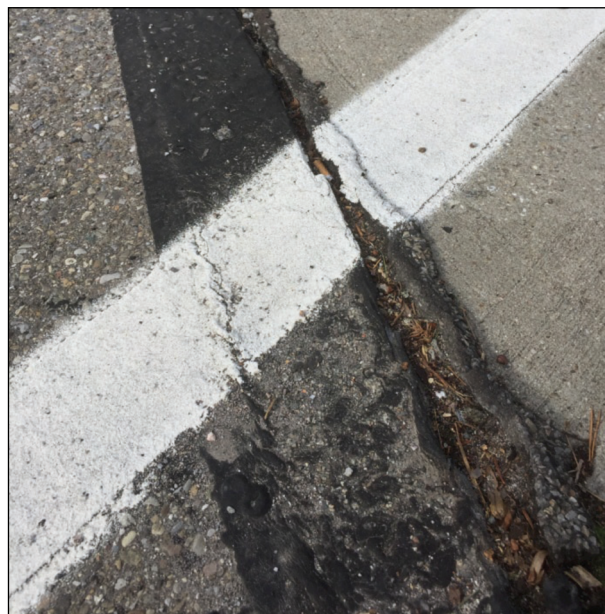
In Altensteig im Schwarzwald wurden im Juni 2011 Belagsdehnfugen im Zuge eines Kreisverkehrs im Verlauf der Bundesstraße B 28 eingebaut (Bild 89). Nach nunmehr 9 Jahren unter Verkehr sind die Belagsdehnfugen zwar funktionstüchtig, aber an einigen Stellen zeigen sich Veränderungen/Versprödungen an der Fugenfüllung (Bild 90). Des Weiteren sind Flankenabrissse zum Beton und zum Asphalt erkennbar sowie Verdrückungen im nicht

Bild 91: Belagsdehnfuge mit Verdrückungen und Flankenabrissen nach 9 Jahren unter Verkehr (8)

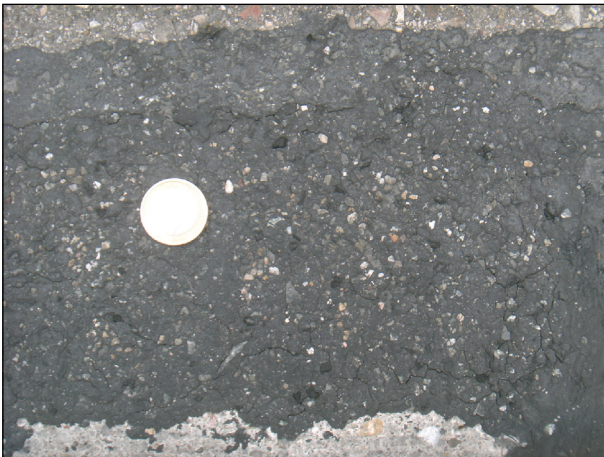
Bild 101: Versprödung und oberflächliche Risse (12)

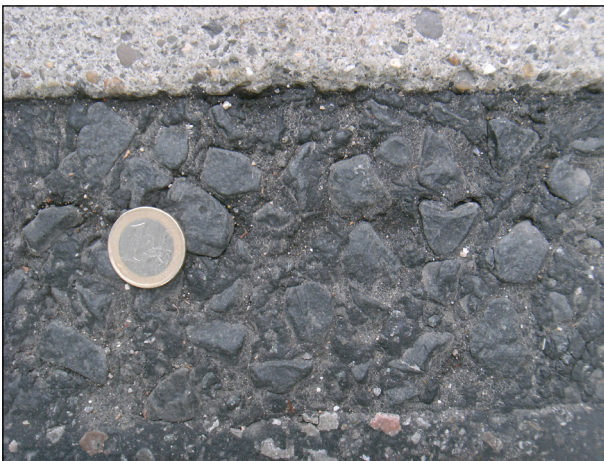
Bild 102: Freigelegte grobe Gesteinskörnung der Muldenfüllung (12)
