Abschlussbericht

Verbundprojekt: Nano-Ferro Beschichtung für Zylinderlaufbahnen in Hochleistungsmotoren mit stabilen tribologischen Eigenschaften

Teilvorhaben: Tribologische Untersuchungen am Vollmotor

IAVF Antriebstechnik GmbH

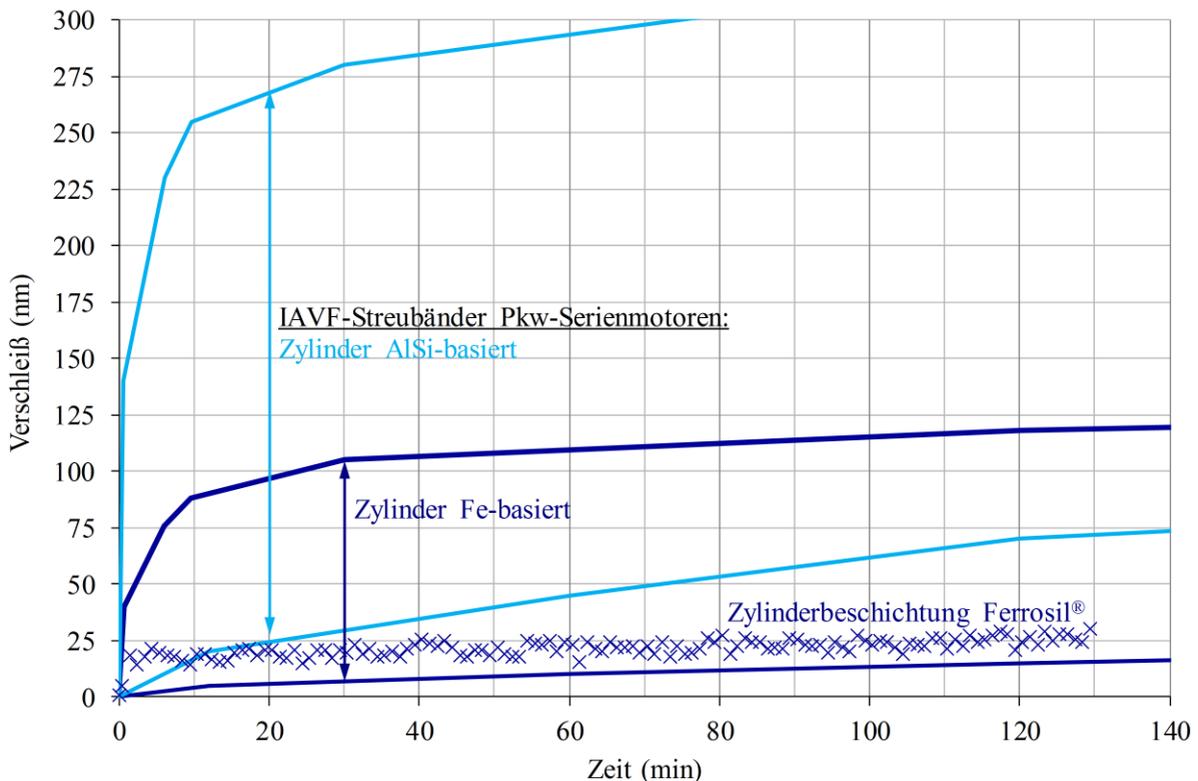
Verschleiß der beschichteten Zylinderlaufbahnen sowie IAVF-Streubänder des Verschleißes AlSi- und Fe-basierter Zylinderlaufbahnen im Einlauf von Pkw-Serienmotoren

Im Audi-Einlaufprogramm ist der Verschleiß der Ferrosil-Laufschicht sehr niedrig und liegt mit Super-Plus Kraftstoff im unteren Bereich des IAVF-Streubandes für Pkw-Serienmotoren. Das Verschleißniveau erreicht bereits mit den Kolbenringen für die AlSi-Zylinderlaufbahnen des Serienmotors das Niveau konkurrierender Spritzschichten auf Eisenbasis und liegt etwa eine Zehnerpotenz unter dem unbeschichteter übereutektischer AlSi-Zylinderlaufbahnen.

Der Einlaufverschleiß der Topringe, bei denen es sich um nitrierte Stahlringe ohne Laufflächenbeschichtung handelt, ist erwartungsgemäß ebenfalls sehr gering.

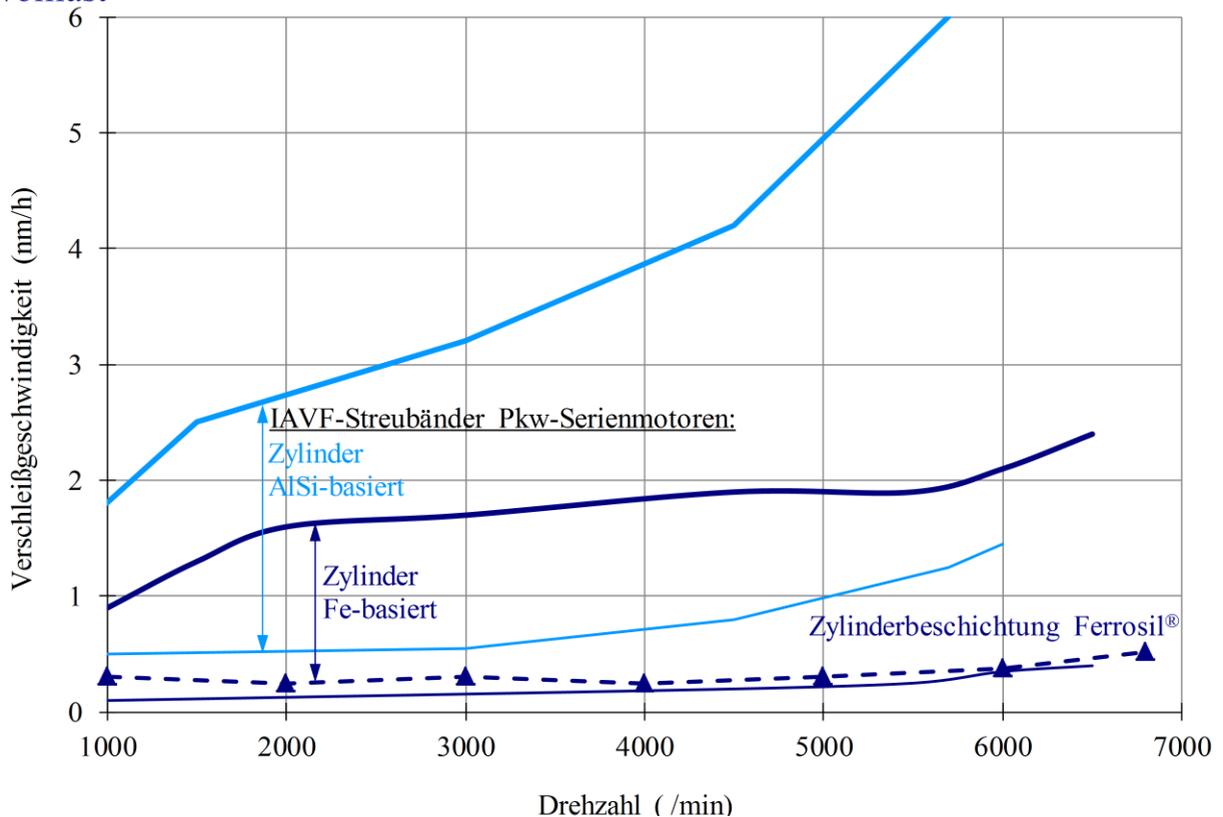
Verschleißgeschwindigkeiten der beschichteten Zylinderlaufbahnen sowie IAVF-Streubänder des Verschleißes verschiedener Zylinderlaufbahnen von Pkw-Ottomotoren über der Volllastdrehzahl

Das Verschleißniveau der Reibpartner Zylinderlaufbahnbeschichtung und Topringlauffläche ist im gesamten Drehzahl/Last-Kennfeld sehr niedrig. Lediglich im oberen Drehzahlbereich steigt der Verschleiß der unbeschichteten Topringe deutlich an, erreicht jedoch keine unzulässig hohen Werte.

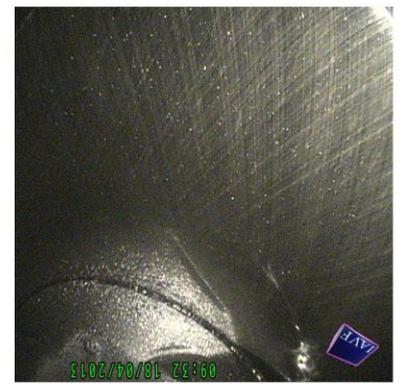
Endoskopie-Aufnahmen von Zylinder 7 nach 218 h Stationärbetrieb mit Super Plus- und E25-Kraftstoff

Nach 218 Stunden stationärem Motorbetrieb mit Super Plus- und E25-Kraftstoff sind an der Ferrosil-Laufschicht mit dem Endoskop keine Korrosionsspuren zu erkennen.

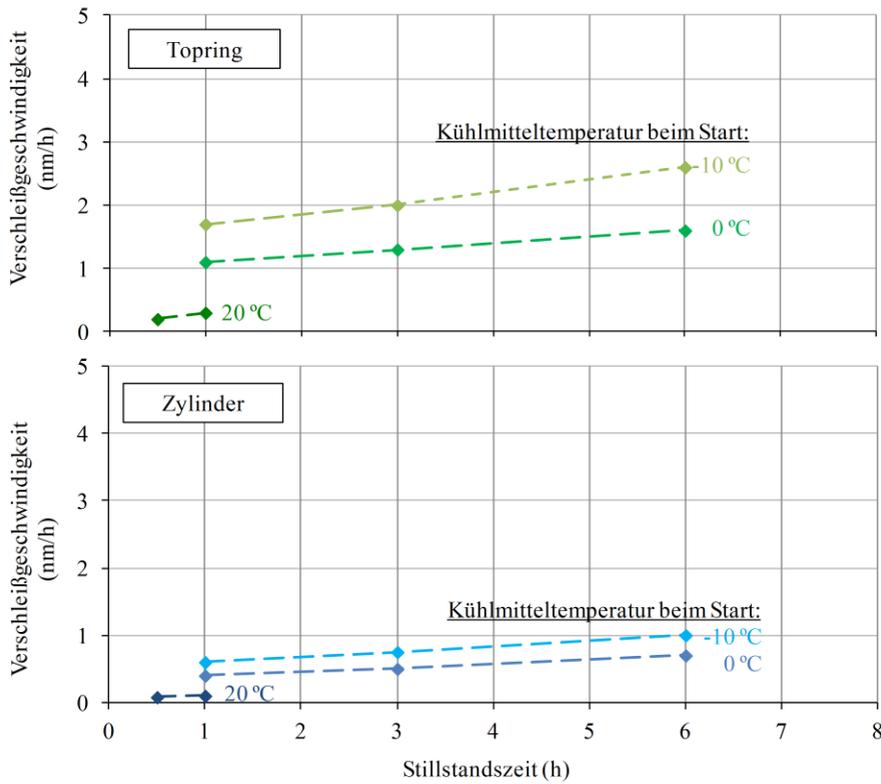
Verschleißgeschwindigkeiten* der Topringe und der beschichteten Zylinderlaufbahnen über der Stillstandszeit im Kaltstartbetrieb mit unterschiedlichen Kühlwassertemperaturen

Ähnlich wie im Einlauf und im Warmbetrieb bei Variation von Drehzahl und Last ist das Verschleißniveau der Topringe und insbesondere der beschichteten Zylinderlaufbahnen auch im Kaltbetrieb sehr gering. Gegenüber übereutektischen AlSi-Zylinderlaufbahnen sind gerade bei längeren Stillstandszeiten deutliche Vorteile zu erkennen.

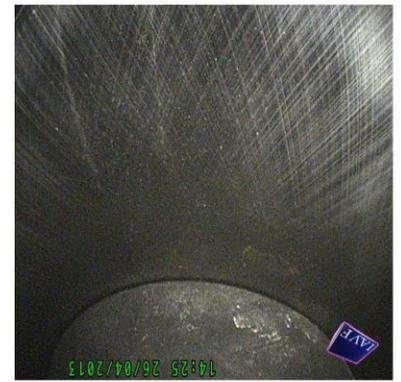
Endoskopie-Aufnahmen von Zylinder 4 nach 218 h Stationärbetrieb und weiteren 151 h im Kaltstartbetrieb* mit Super Plus-Kraftstoff

Nach ca. einer Woche Kaltstartbetrieb mit unterschiedlicher Starttemperatur, teilweise mit -10 °C, sind an der Ferrosil-Laufschicht keine Korrosionsspuren zu erkennen.

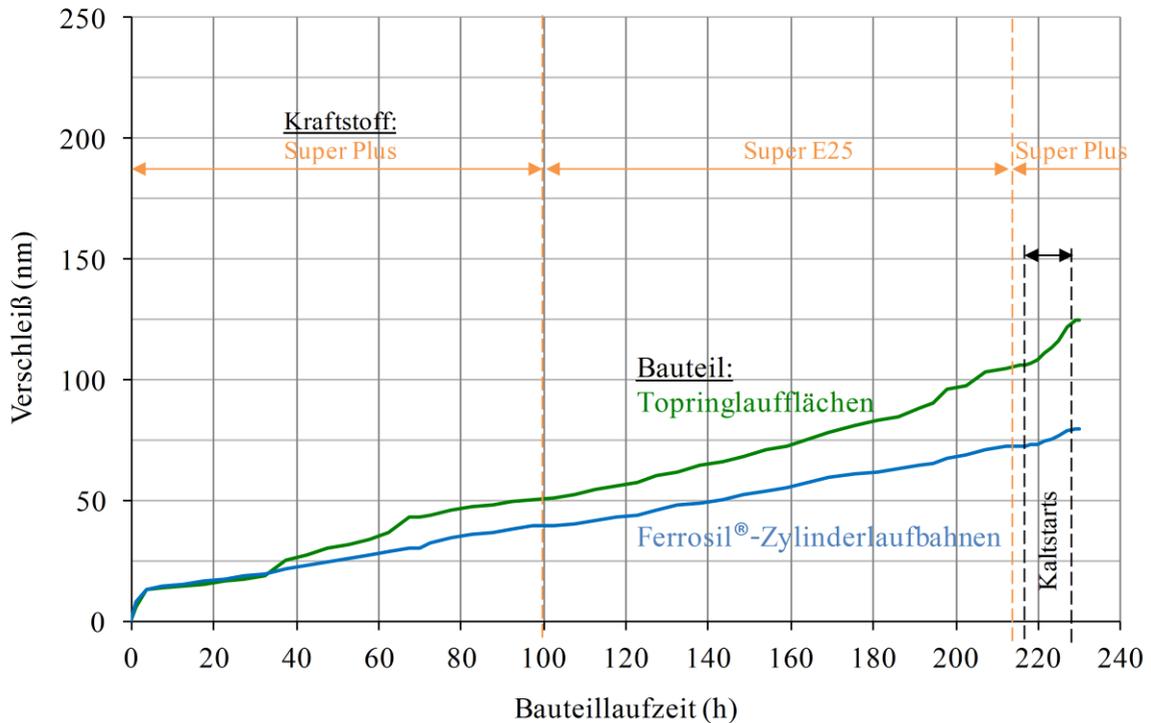
Verschleiß der Ferrosil[®]-Zylinderlaufbahnen sowie der Topringlaufflächen über der Bauteillaufzeit

Trotz der erheblichen Beanspruchungen durch die unterschiedlichen Kraftstoffe sowie den korrosionsfördernden Kaltbetrieb ist der Verschleiß von Topringringlaufflächen und beschichteten Zylinderlaufbahnen bis zum Versuchsende gering.

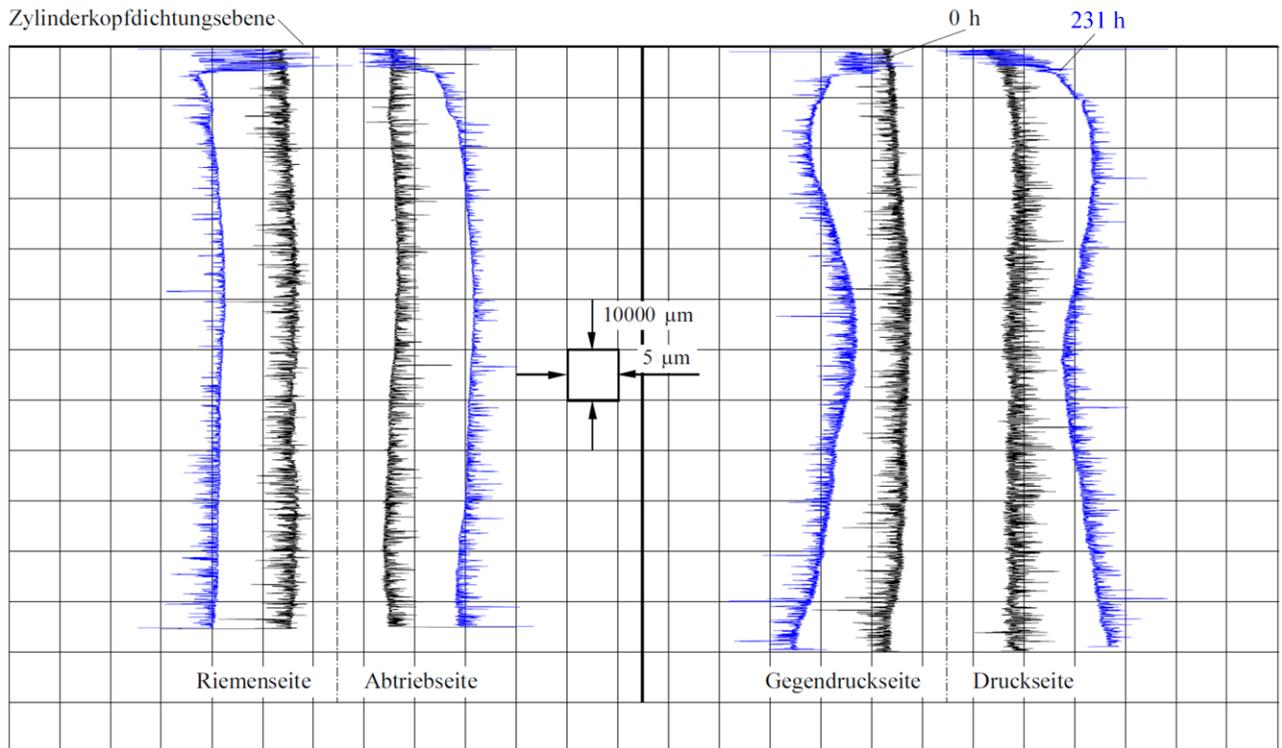
Profile von Zylinder 7 im Neuzustand und am Versuchsende nach 231 h Bauteillaufzeit

Nachdem der Motor bis zur Demontage und Rückvermessung noch ca. 6 Wochen gestanden hat, zeigen die meisten Zylinder in der oberen Hälfte jedoch leichte Braunschimmer, die auf geringe, für eisenbasierte Zylinderlaufbahnen nicht unübliche Korrosionsspuren hindeuten.
