Anprallprüfungen an Fahrzeug-Rückhaltesystemen und Entwicklung von Nachrüstlösungen

Berichte der Bundesanstalt für Straßenwesen

Verkehrstechnik Heft V 328

Bericht zum Forschungsprojekt: F1100.6408000 Anprallprüfungen an Fahrzeug-Rückhaltesysteme und Entwicklung von Nachrüstlösungen

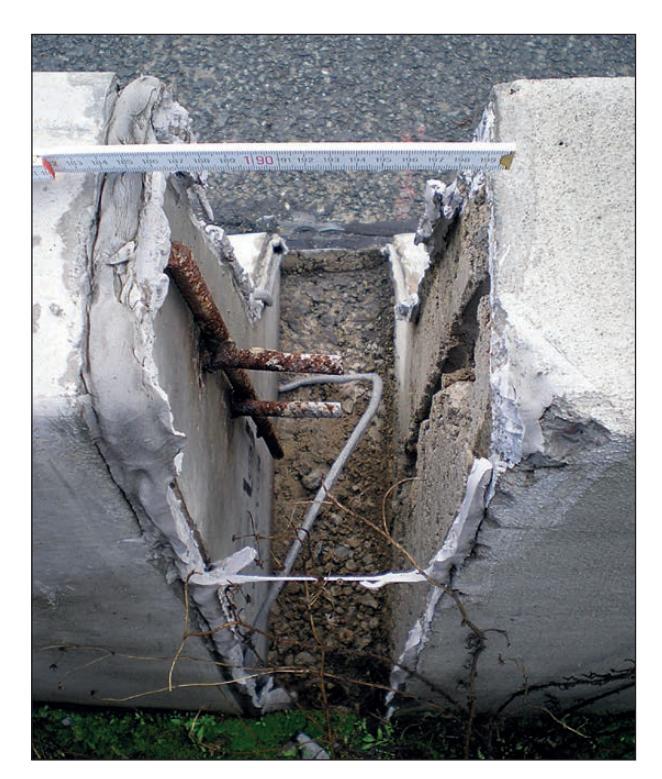
Bild 2-9: Verschiebung des Betonfertigteils infolge eines Durchbruchs; Quelle: Straßen.NRW

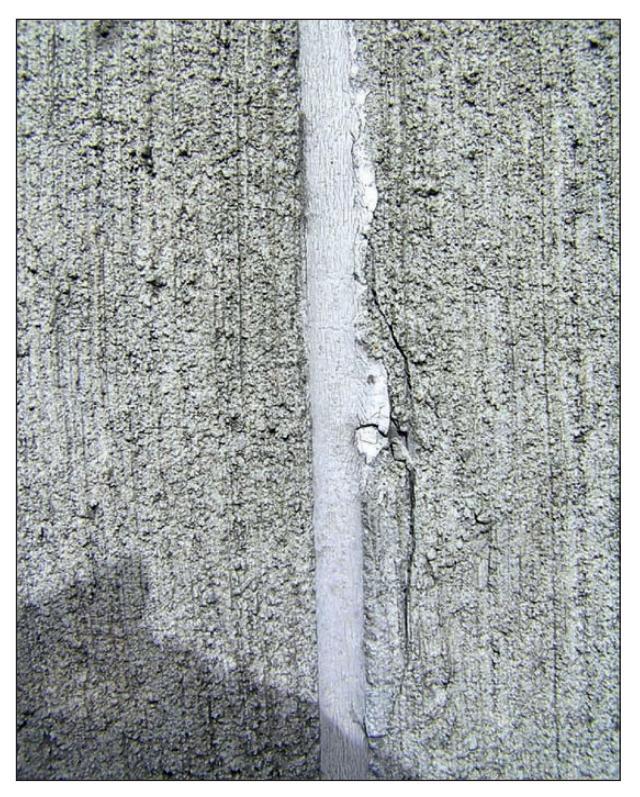
Im Bereich dieser Scheinfugen sowie im Bereich unplanmäßiger Risse hat sich bei Stichprobenuntersuchungen von Straßen.NRW gezeigt, dass bei vorhandenen Betonschutzwänden in Ortbetonbauweise die Fugenverfüllung oft porös oder teilweise zerstört und auch unplanmäßige Risse au-

Bild 2-13: Poröser Fugenfüllstoff

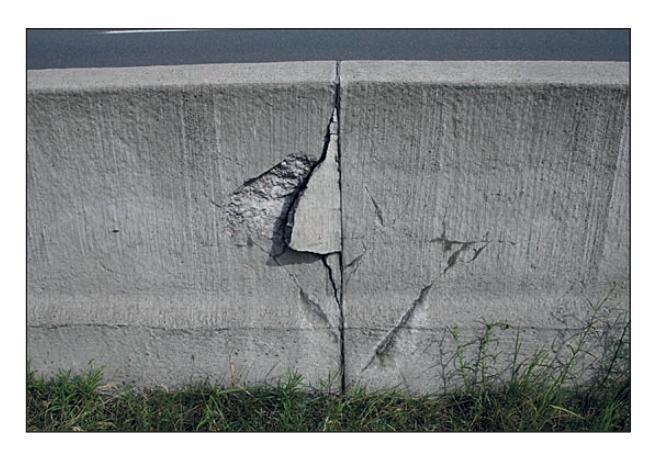
Bild 2-14: Abplatzungen im Bereich der Scheinfuge

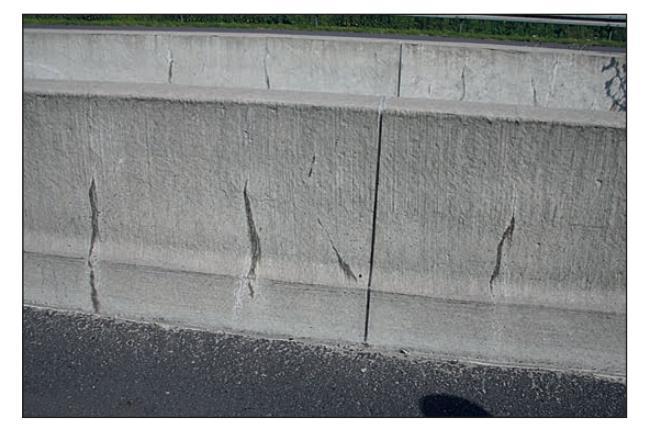
Bild 2-15: Außerplanmäßige Rissbildung

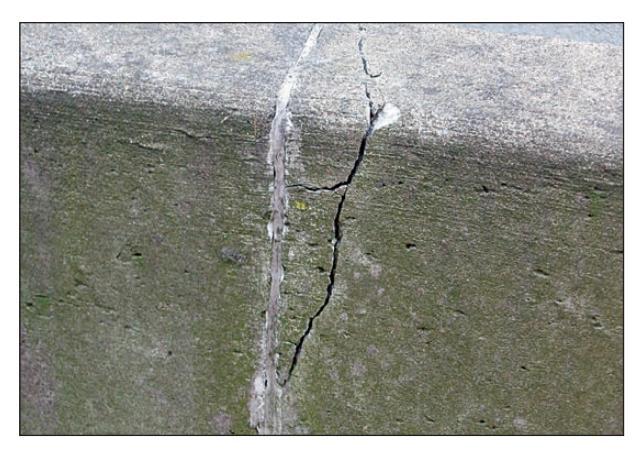
Bild 2-16: Rissbildungen außerhalb der Scheinfugen

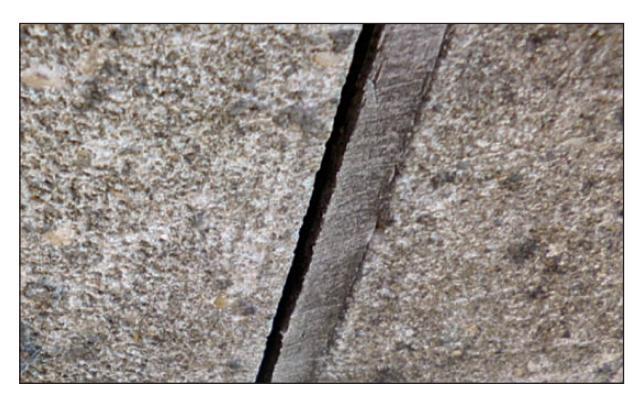
Bild 2-17: Offene Fuge (Quelle: Straßen.NRW)

Ursache für die festgestellten Korrosionserscheinungen sind die über defekte, undichte Fugen sowie Risse eindringenden Tausalze (Chloride). Durch die korrodierte Bewehrung im Bereich der Scheinfugen und Risse werden die Ortbetonschutzwände erheblich geschwächt und es ist anzunehmen, dass die erwartete und im Neuzustand nachgewiesene Aufhaltefähigkeit, wofür die Längsbewehrung u. a. maßgebend ist, bei einem Anprall nicht mehr zu erreichen ist.

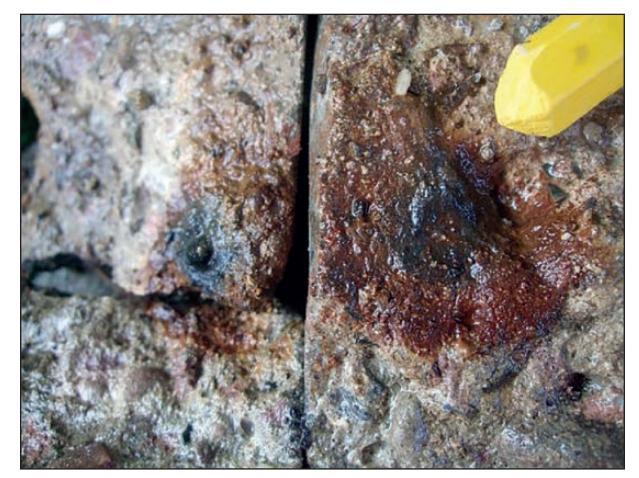
Bild 2-18: Korrodierte Bewehrung (Quelle: Straßen.NRW)

Um einen vollständigen Austausch der Wände vermeiden zu können, der u. a. zu baustellenbedingten Verkehrsbeeinträchtigungen von längerer Dauer führen würde, sollte eine nachträgliche Ertüchtigung erfolgen. Insbesondere bei neueren Wänden, die geöffnete Fugen aufweisen, deren Korrosionsgrad aber nicht bekannt ist, erscheint eine nachträgliche Verstärkung zielführend. Ziel war es, eine Sanierungslösung für eine nachträgliche Ertüchtigung zu entwickeln, und diese nach [DIN EN 1317] zu prüfen, um die Aufhaltefähigkeit für einen 13-Tonnen Busanprall bei den betroffenen Ortbetonschutzwänden wieder herzustellen.

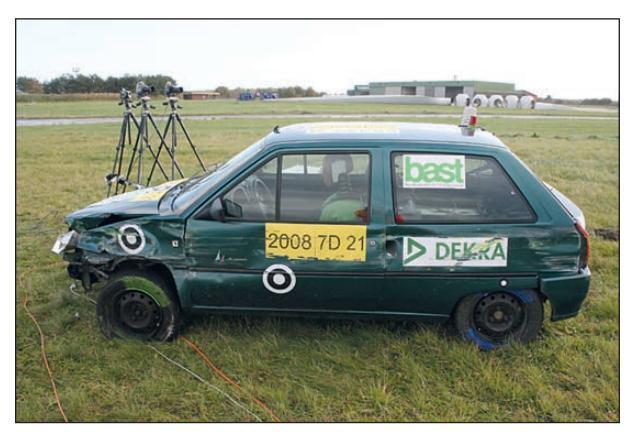
Bild 4-21: Schäden am Versuchsfahrzeug nach dem Versuch

Das Fahrzeug war nach dem Anprall nicht mehr fahrbereit. Die Front und die Felge waren auf der Anprallseite stark beschädigt. Außerdem wies die komplette Fahrerseite anprallbedingte Kratzspuren, Dellen und Beulen auf (siehe Bild 4-21).

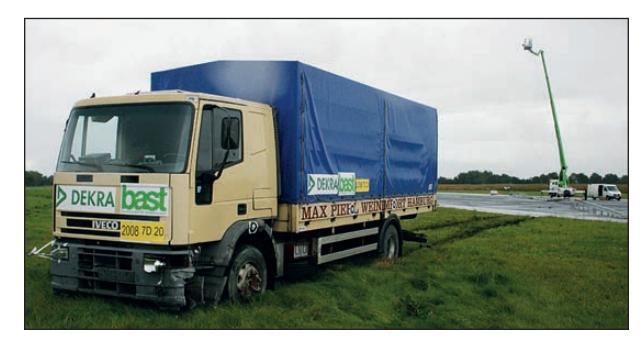
Am Prüffahrzeug waren durch den Anprall der Scheinwerfer, der Stoßfänger und das Trittbrett vorne auf der Fahrerseite beschädigt (siehe Bild 4-34).

Bild 4-34: Schäden am Fahrzeug (Fahrerseite und Front) nach der Prüfung

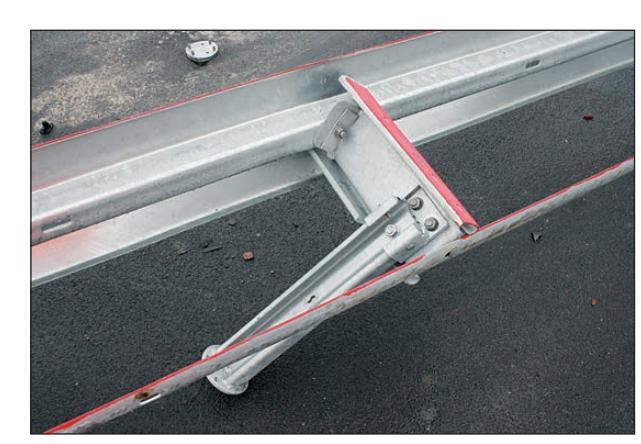
Bild 4-31: Verschraubung der Pfostensicherung am Abstandhalter nach dem Versuch

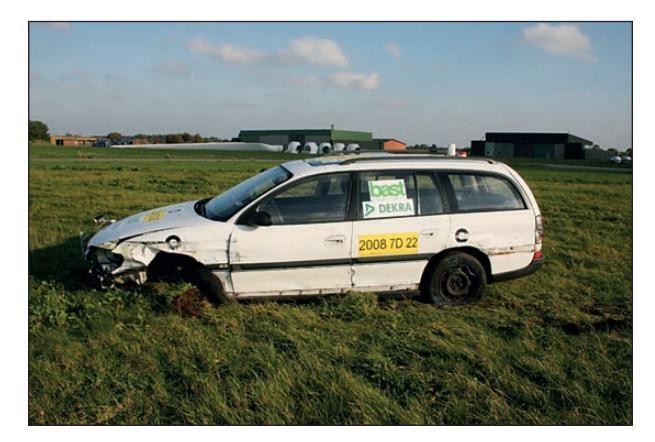
Der Pkw wurde an der Fahrerfront durch den Anprall stark beschädigt. Neben den kaputten Felgen an der Fahrerseite waren auch das Fahrwerk und die Vorderachse auf der linken Seite beschädigt, sowie der Reifen nach hinten gegen den Schweller umgeschlagen. Das Fahrzeug war nicht mehr fahrbereit. Die komplette Fahrerseite wies außerdem anprallbedingte Kratzspuren, Dellen und Beulen auf (siehe Bild 4-41 bis Bild 4-45).

Bild 4-41: Schäden auf der Fahrerseite des Versuchsfahrzeugs

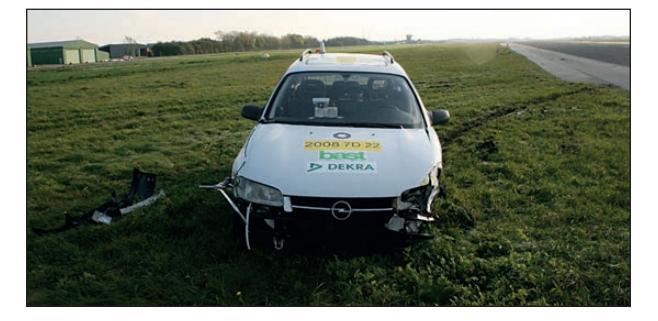
Bild 4-42: Schäden an der Fahrzeugfront des Versuchsfahrzeug

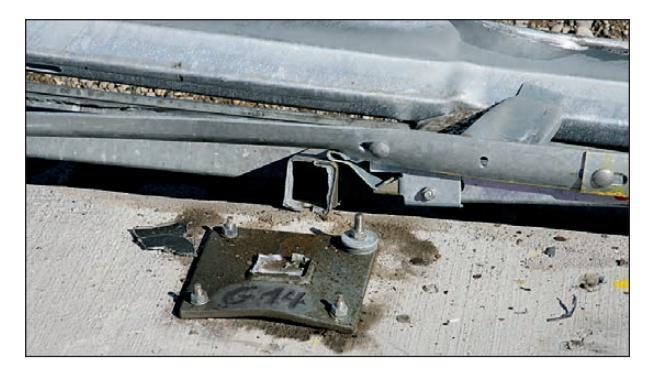
Bild 4-70: Detailansicht der aufgewölbten Fußplatte G14 des Geländers

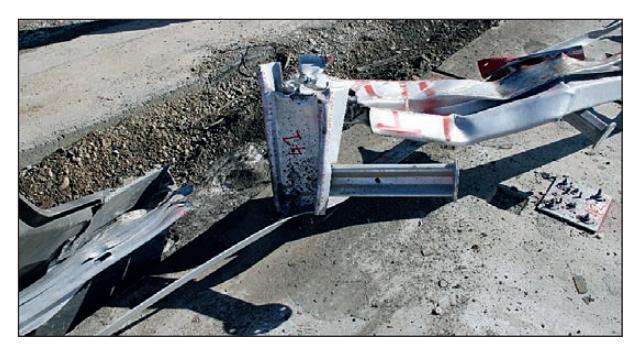
Bild 4-71: Detailansicht des gerissenen Holmes 11 im Bereich des Distanzstücks 41

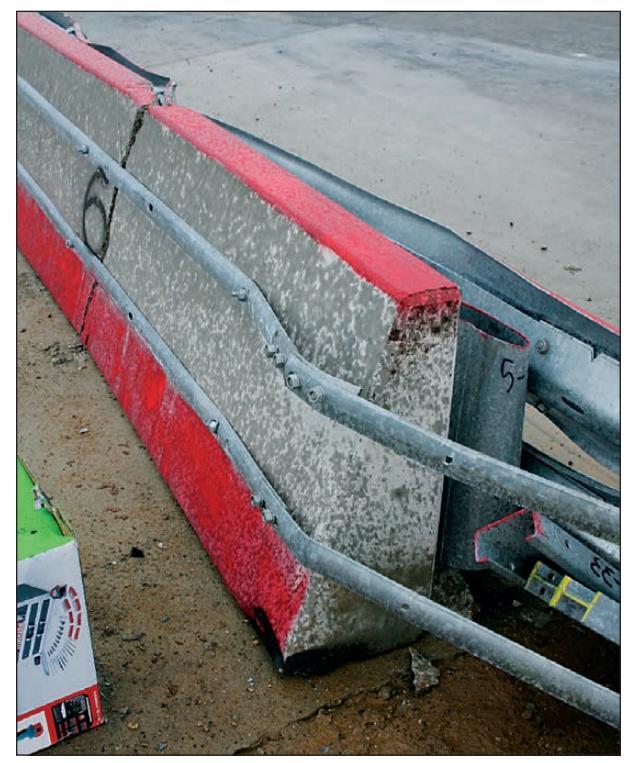
Bild 4-107: Durchgehender Riss im Element 6; Blick auf die Systemrückseite

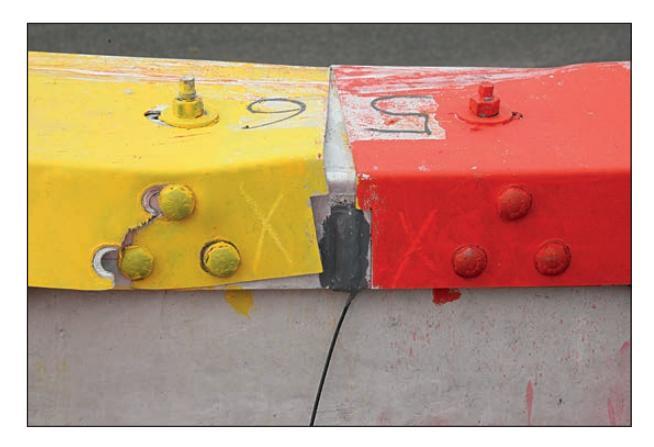
sowie Anprallspuren und Abplatzungen im Fußbereich an der Ortbetonschutzwand vorhanden. Einige Anker im Kopfbereich erfuhren eine Längsverschiebung. Die Verschraubungen im Stoßbereich wurden z. T. auch verschoben und es kam auch zum Einriss (Bild 4-128). Das Kastenprofil wurde an einigen Stößen etwas aufgebogen, tlw. auch im rückwärtigen Bereich. An der Ortbetonschutzwand wurden einige Fugen durch den Anprall geweitet und es waren z. T. auch Abplatzungen auf der anprallabgewandten Seite vorhanden. Außerdem kam es zu Rissbildungen (siehe Bild 4-127 bis Bild 4-129).

Bild 4-128: Schäden am Stoß der Kastenprofile 5/6 auf der Systemrückseite

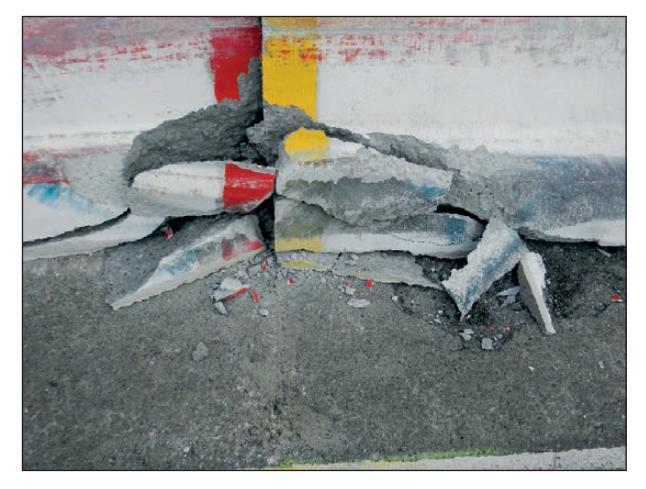
Bild 4-129: Detailansicht Betonabplatzungen am Fuß der Elemente 5/6 auf der Anprallseite; Quelle: DEKRA

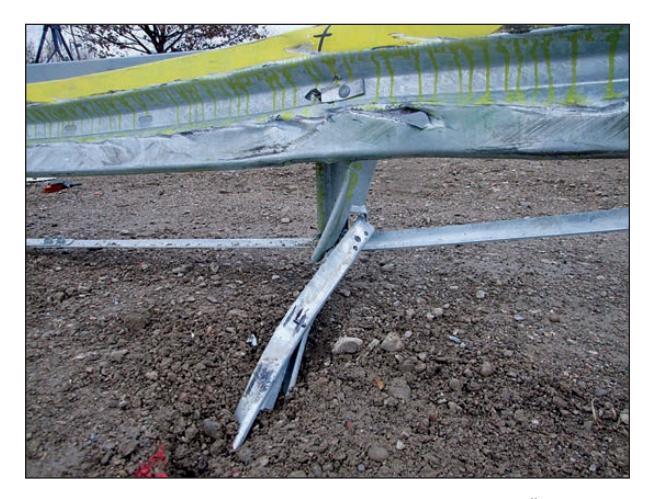
Bild 4-176: Element 7 - eingerissener Holm; Qelle: TÜV Süd

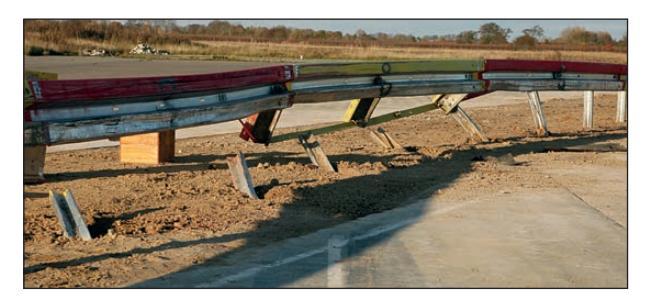
Bild 4-226: Schäden im Bereich der Holme 7 – 9
