**Universität
Siegen**

Solaroptimiertes Bauen, Teilkonzept 3

Wissenschaftliches Begleitprojekt zum Bau eines solar optimierten Mehrzweckgebäudes der G.I.T. in Siegen

Siegen, im Januar 2006

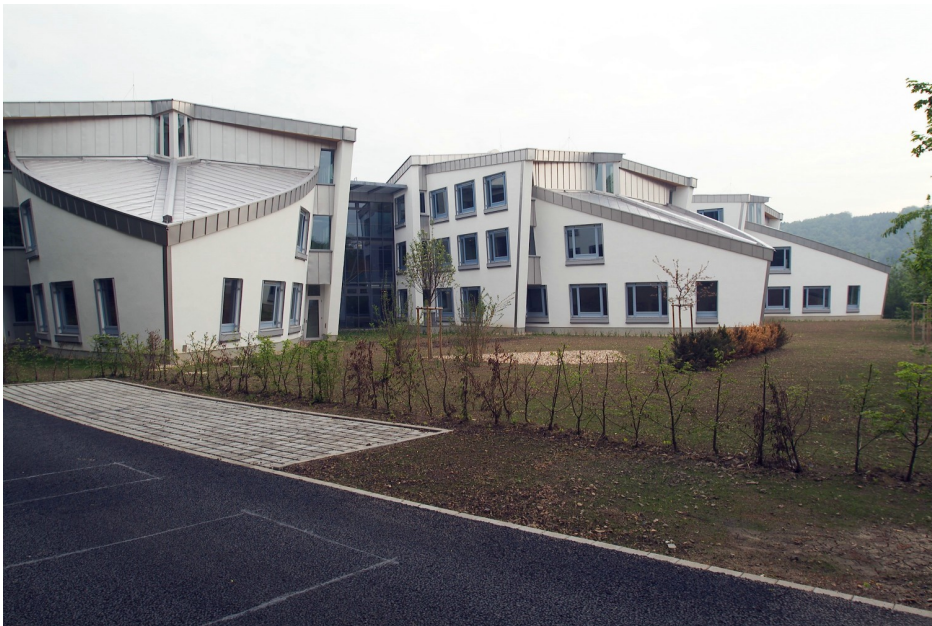
Bild 5.1: Süd – West Ansicht des Artur-Woll-Hauses

Die äußere Erscheinung des Gebäudes wird durch die drei fingerartigen Büroflügel und die abgerundete Form der Außenwände geprägt. Diese sind zudem gegenüber der Vertikalen um $3^\circ - 6^\circ$ nach außen geneigt. Der mittlere Büroflügel verläuft in Nord Süd- Richtung, die beiden äußeren Flügel sind jeweils um $17,5^\circ$ relativ zur Südausrichtung gedreht (Bild 5.2). Nach Norden schließt der Ausstellungsbereich an die Büroflügel an. Er dient zur Erschließung des Gebäudes und verbindet die Büroflügel mit dem ellipsoiden Nordbau. Im Erdgeschoss des Nordbaus ist der Labor- und Produktionsbereich untergebracht und im 1. Obergeschoss befinden sich die Seminarräume (Bild 5.3).

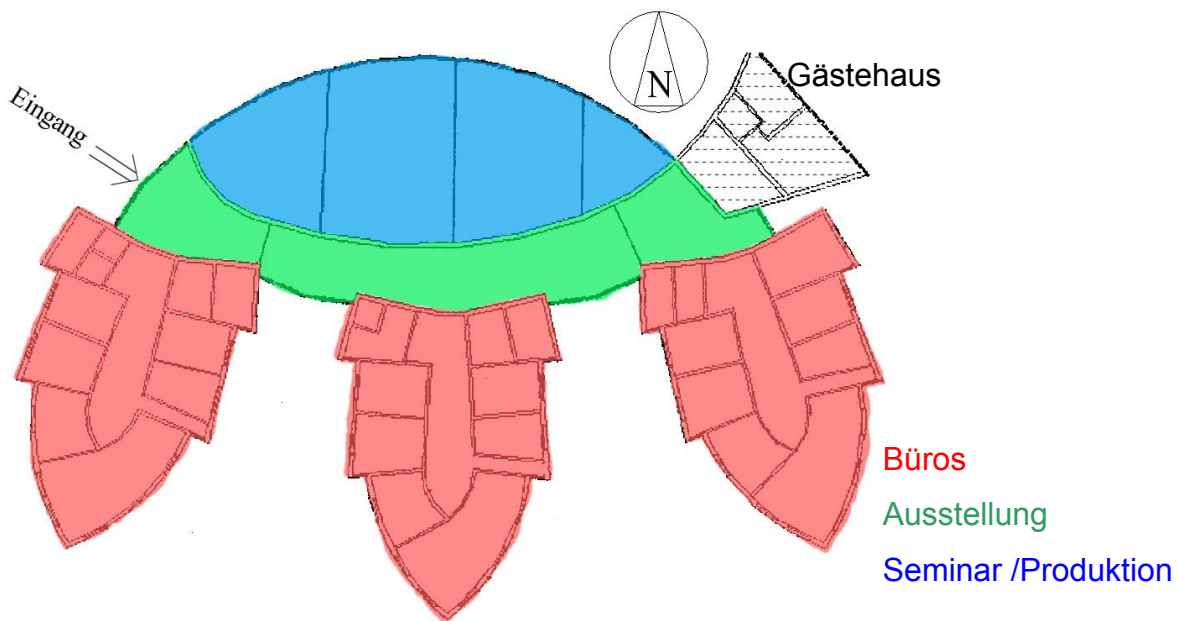
Bild 5.2: Schematischer Grundriss: Erdgeschoss des Artur-Woll-Hauses. Das Gästehaus befindet sich in dem schraffierten Bereich.

In östlicher Richtung ist das Gästehaus der Universität Siegen an den Ausstellungsbereich angegliedert. Der Haupteingang des Artur-Woll-Hauses befindet sich an der Westfassade. Die Büroflügel und der Ausstellungsbereich verfügen über drei Geschosse. Der Nordbau ist zweigeschossig und das Gästehaus ist fünfgeschossig ausgeführt. Das Gästehaus ist nicht Bestandteil des Forschungsprojekts. In den drei Büroflügeln sind 67 Büroräume mit insgesamt 164 Arbeitsplätzen untergebracht. Die Büroräume sind jeweils entlang der Außenfassaden um einen zentralen Flur angeordnet (Bild 5.4).

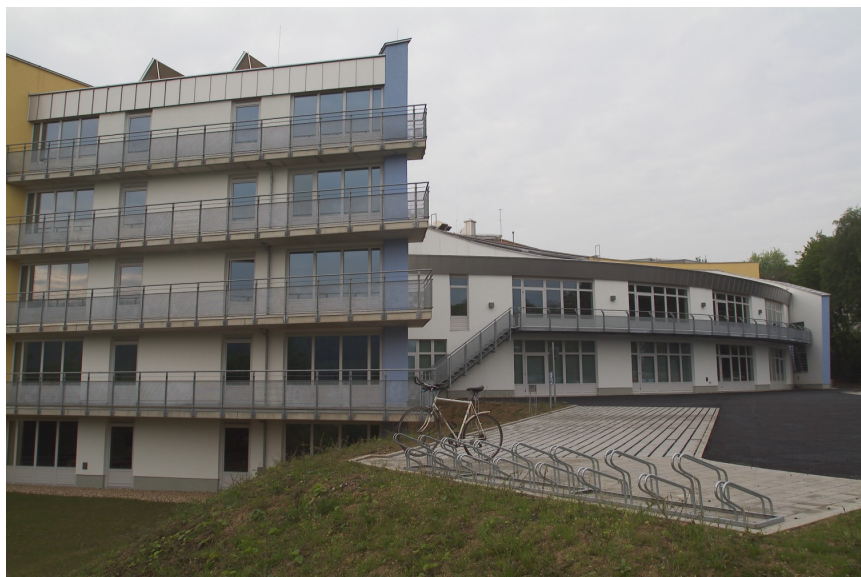
Bild 5.3: Nord – Ost Ansicht des Artur-Woll-Hauses, Gästehaus und Nordbau

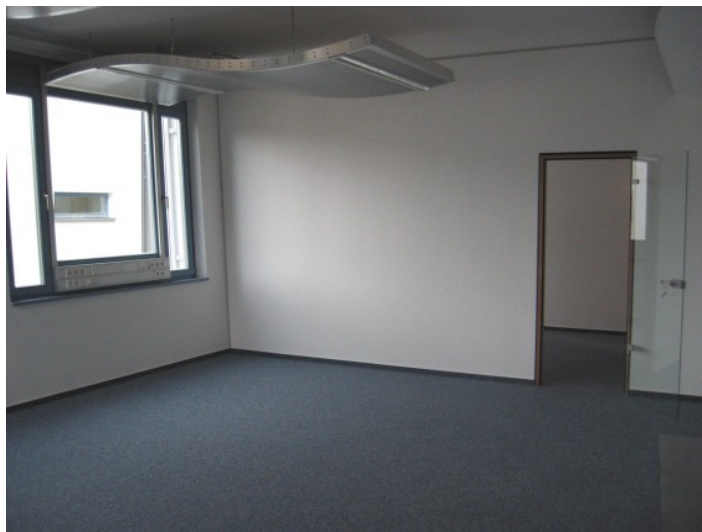
Bild 5.6: Büroraum mit Deckensegel.

Von den beiden in die Deckensegel eingelassenen Leuchtstoffröhren werden jeweils die fensternahen durch Helligkeitssensoren gedimmt. Die ebenfalls integrierten schallabsorbierenden Elemente dienen zur Verbesserung der Raumakustik. Die Bild 5.7 und Bild 5.8 zeigen ein Fensterpaneel in der Innenansicht und in einem vertikalen Schnitt. Jedem dieser Paneele ist eine Arbeitsplatzeinheit bestehend aus einem Deckensegel und zwei Arbeitsplätzen zugeordnet.

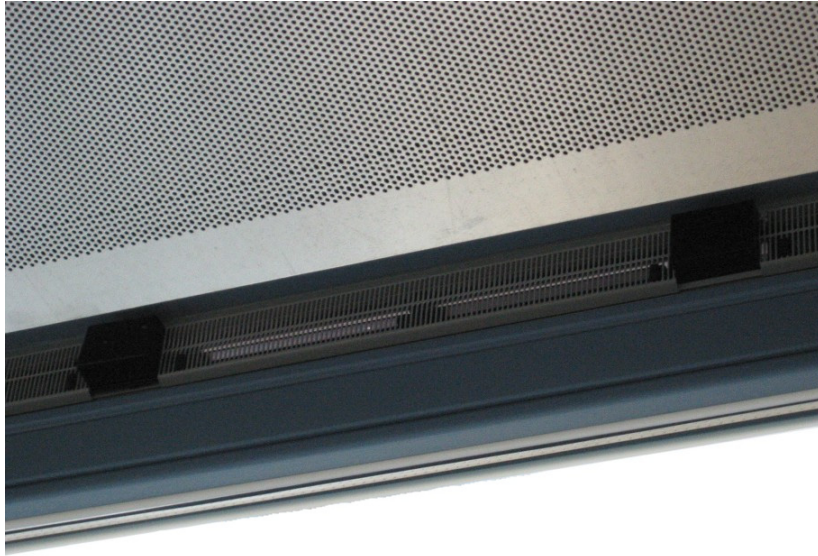
Bild 5.9: Zuluftöffnungen der Büroräume

Über diesem zentralen Fenster befinden sich die Zuluftöffnungen (Bild 5.9). Darunter sind Elektroinstallationen in das Paneel integriert. Der von unten nach oben schließende externe Sonnenschutz (Bild 5.16) ist im geöffneten Zustand im unterhalb des Fensters befestigten Jalousienkasten untergebracht.

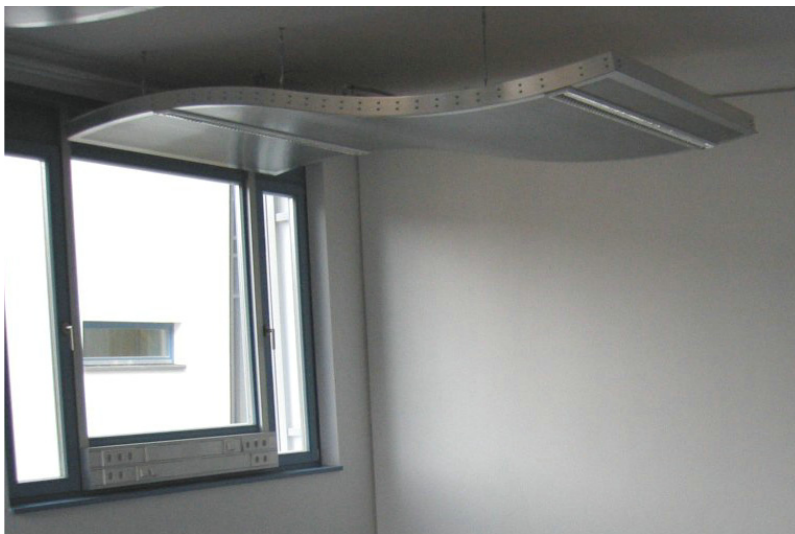
Bild 5.14: Deckensegel mit integrierten Beleuchtungseinrichtungen

Der Grundriss der Büros wurde so angelegt, dass die Arbeitsplätze fensternah angeordnet sind und so die Tageslichtversorgung optimiert ist. Die künstliche Beleuchtung in Form zweier 49 Watt Leuchtstoffröhren ist in die Deckensegel integriert (Bild 5.14). Dabei wird die fensternahe Leuchtstoffröhre über einen Helligkeitssensor automatisch gedimmt.

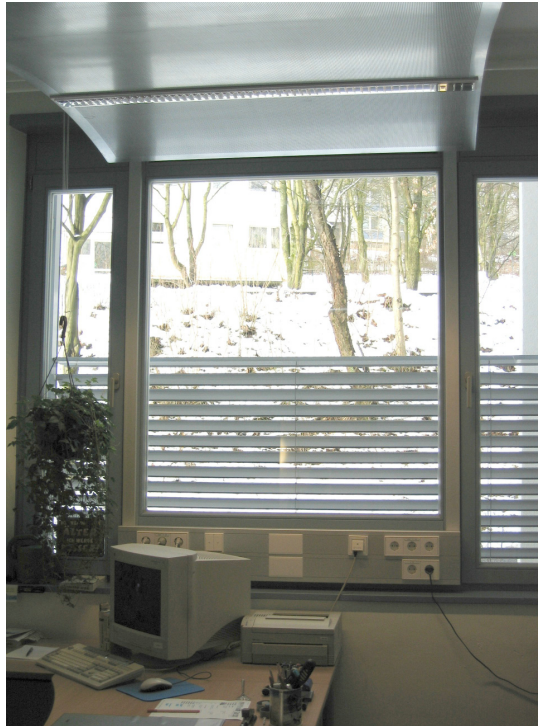
Neben der fensternahen Anordnung der Arbeitsplätze spielt der von unten nach oben schließende externe Sonnenschutz eine wichtige Rolle bei der Tageslichtoptimierung. Bei direkter Sonneneinstrahlung wird der Sonnenschutz soweit nach oben gefahren, bis die Nutzer blendfrei arbeiten können. Gleichzeitig gelangt durch den oberen noch freien Bereich genügend Tageslicht in den Büroraum, um eine ausreichende Beleuchtung sicherzustellen (Bild 5.15).

Bild 5.15: Von unten nach oben schließender externer Sonnenschutz der Büroräume.

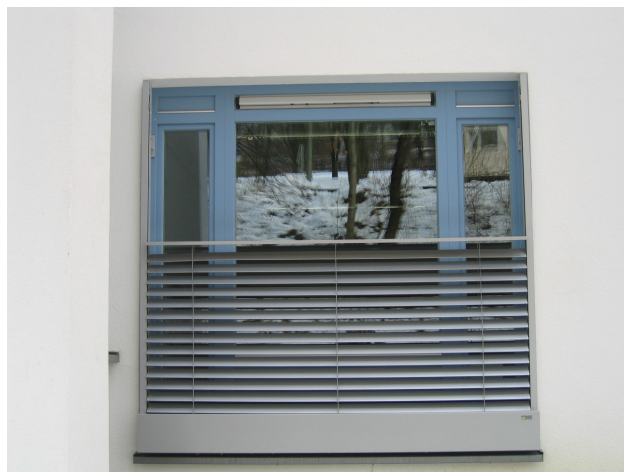
Bild 5.16: Außenansicht des externen Sonnenschutzes der Büroräume.

Die Büroräume sind mit einem von unten nach oben schließenden externen Sonnenschutz ausgestattet (Bild 5.16). Diese Jalousien dienen sowohl der Verringerung des solaren Energieeintrags in die Büros, als auch dem Blendschutz der Nutzer. Durch eingestellte Grenzwerte der Windgeschwindigkeit und Außentemperatur, bei deren Überschreitung die Sonnenschutzvorrichtungen automatisch heruntergefahren werden, sind die Jalousien gegen Wind- und Frostschäden gesichert. Die Fassaden können für jede Himmelsrichtung separat angesteuert werden.

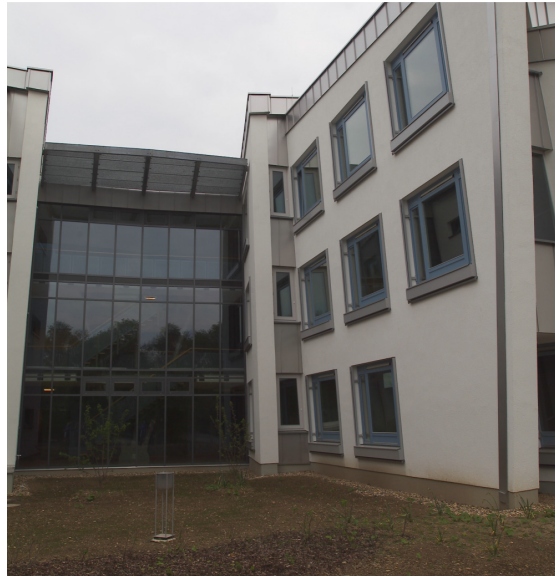
Ein Zeitprogramm unterscheidet zwischen An- und Abwesenheit im Büro. Für die Anwesenheit sind Grenzwerte der Helligkeitsschwelle zum Aktivieren und Deaktivieren des Sonnenschutzes einzustellen. Die Sensoren zur Messung der Helligkeit befinden sich auf dem Dach des Ausstellungsbereichs. Die Einstellungen der Gebäudeleittechnik (GLT) können durch manuelle Betätigung des Sonnenschutzes überstimmt werden. Der Ausstellungsbereich verfügt mit seinen großen nach Süden ausgerichteten Glasfassaden, über eine in Dachhöhe angebrachte horizontale statische Verschattung (Bild 5.17). Der nach Norden orientierte Seminar- und Produktionsbereich wird mit innenliegenden Lamellenstoren bei Bedarf manuell verschattet.

Bild 5.17: Statischer Sonnenschutz des Ausstellungsbereichs.

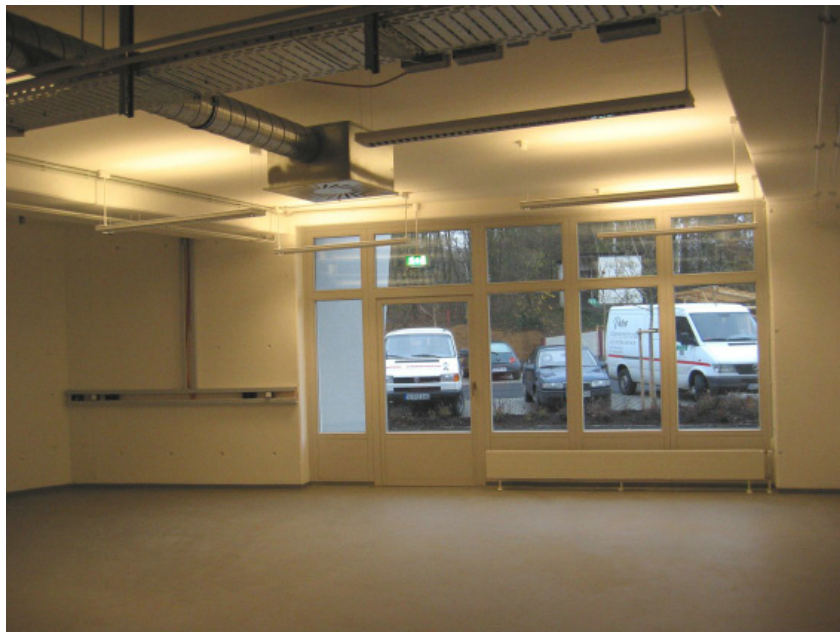
Bild 6.2: Ausbringung der Zuluft über zentralen Auslass in einem Produktionsraum.

In den Produktionsräumen wird die Zuluft über eine zentrale Zuluftöffnung in Raummitte unter der Decke eingebracht (Bild 6.2). Die Abluft wird über mehrere Öffnungen in einem unterhalb der Decke entlang der Innenwand verlaufenden Lüftungskanal abgesaugt. Die Auslegung der Lüftungsanlage der Produktionsräume richtete sich nicht nach den Belegungszahlen, sondern nach produktionstechnisch erforderlichen Mindestluftwechseln. Je Raum können bis zu 660 m³/h abgesaugt werden. Dies er-

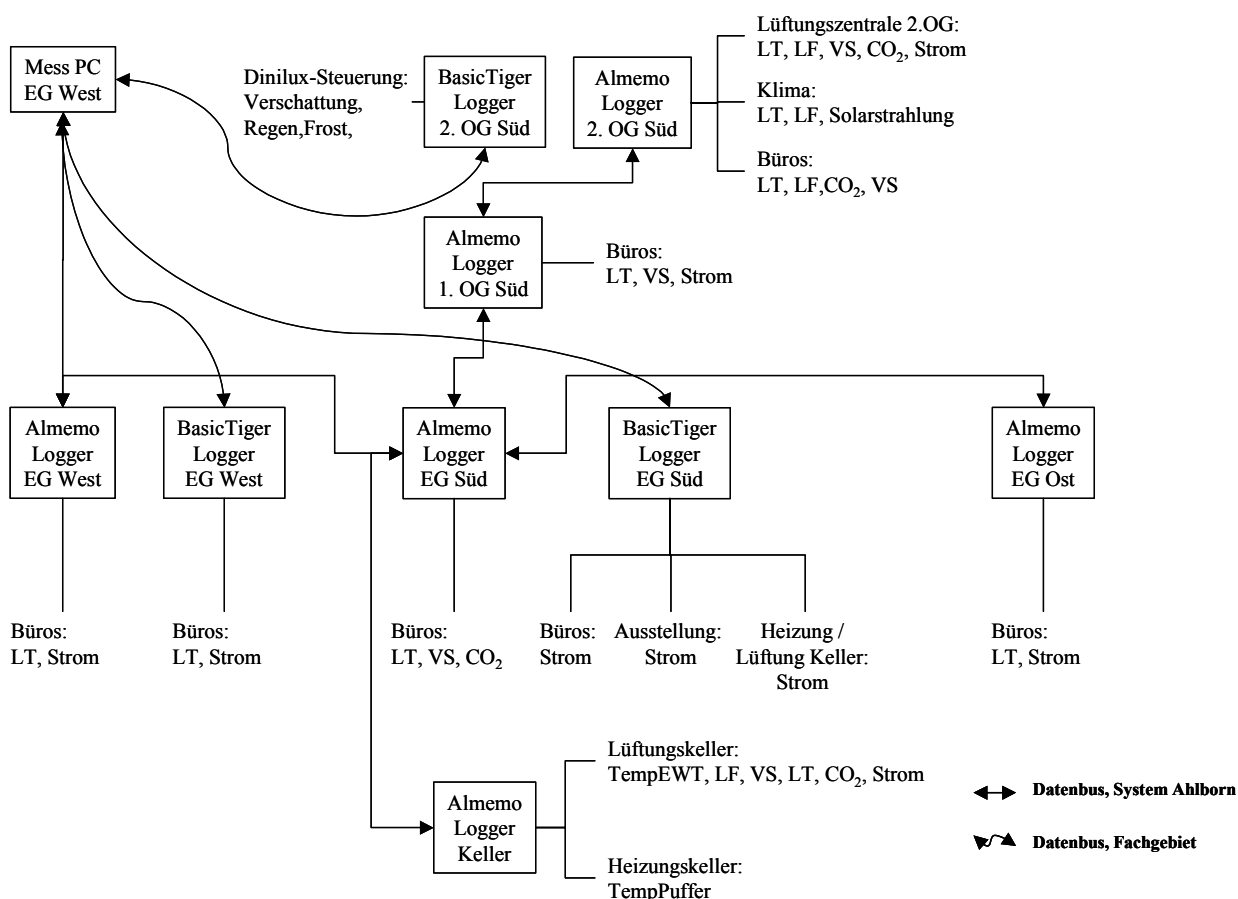
Bild 7.1: Schematische Darstellung der installierten Messtechnik. LT: Lufttemperatur; LF: Luftfeuchte; VS: Luftvolumenstrom; TempEWT: Luft-, Innenwand- und Außenwandtemperaturen im Erdwärmetauscher; TempPuffer: Temperatur der Pufferspeicher; Strom: Stromzähler;

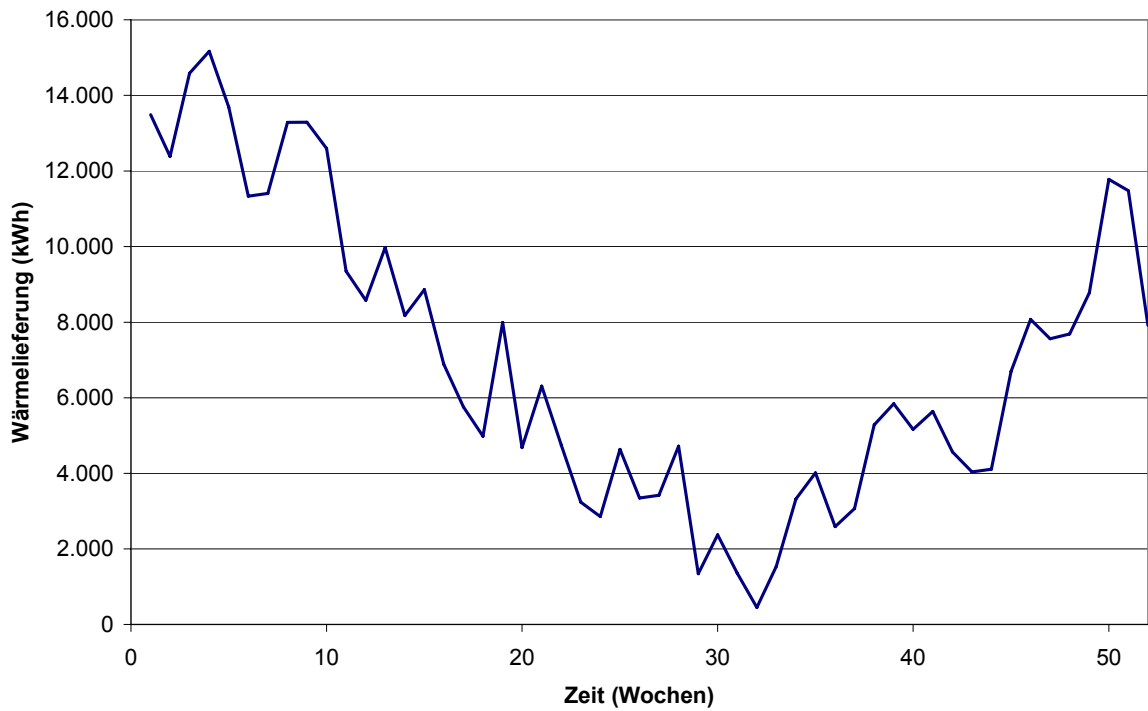
Bild 8.2: Wöchentliche Heizwärmelieferung des Gasbrennwertkessels an das Artur-Woll-Haus (ohne Gästehaus) für das Jahr 2004.

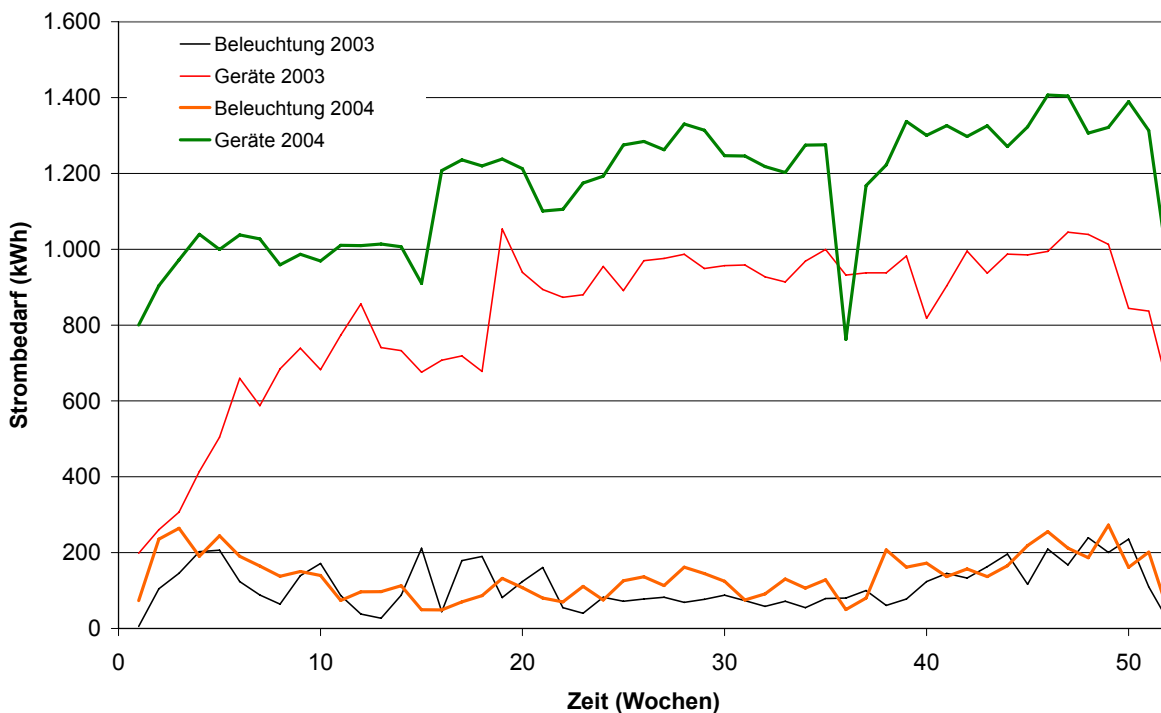
Bild 8.4: Strombedarf der Büroflügel für 2003 und 2004 (ohne Lüftung).

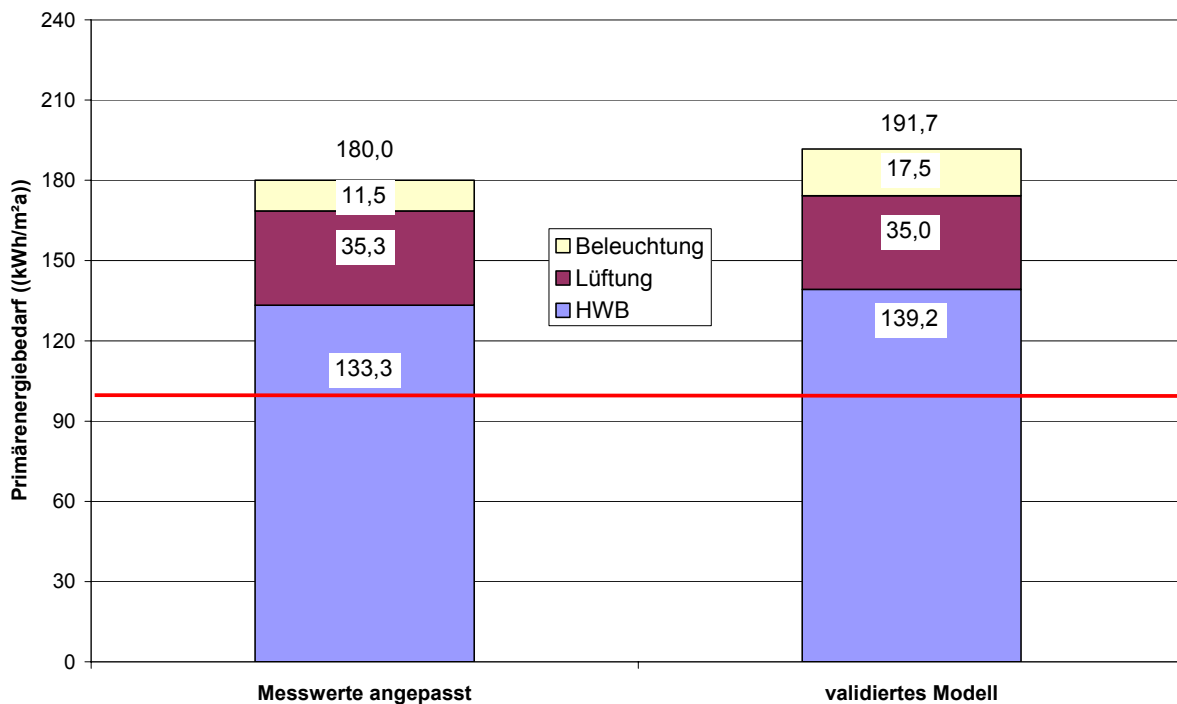
Bild 8.10: Vergleich des Primärenergiebedarfs von 2004 mit dem des validierten Gebäudemodells.

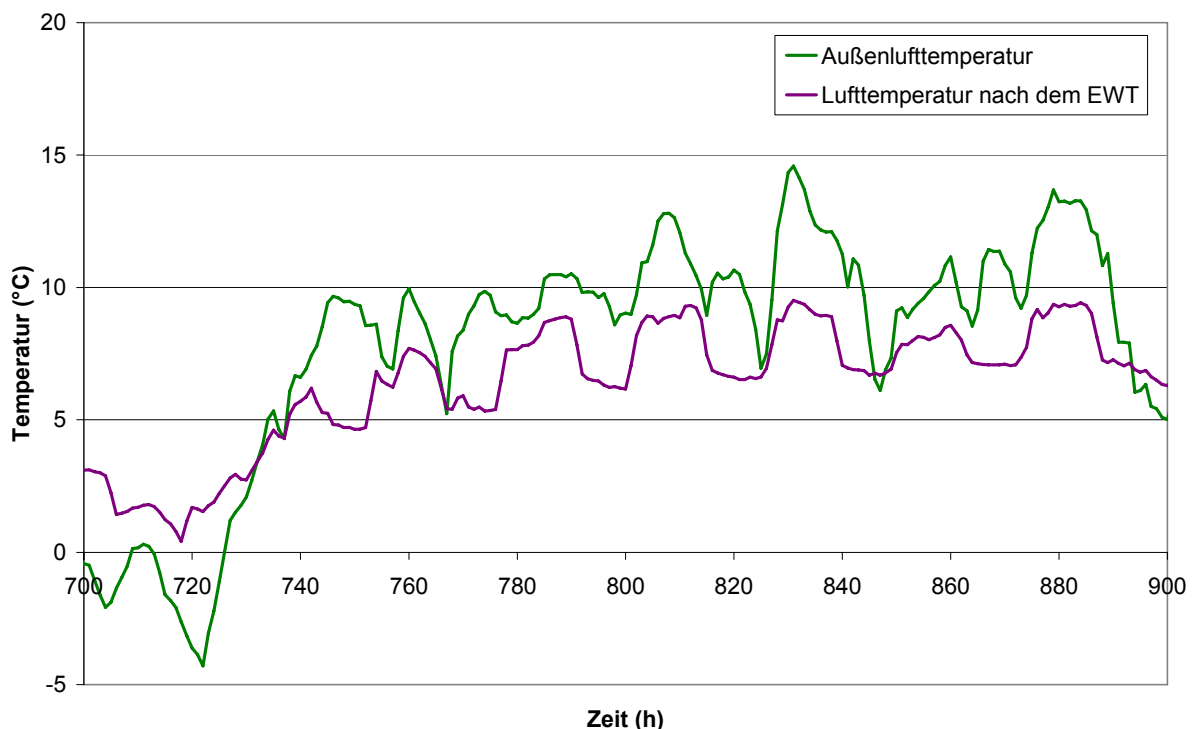
Bild 8.24: Temperaturverläufe der Außenluft und der Zuluft nach dem Erdwärmetauscher für den Zeitbereich vom 30.01.2004 bis zum 6.02.2004.

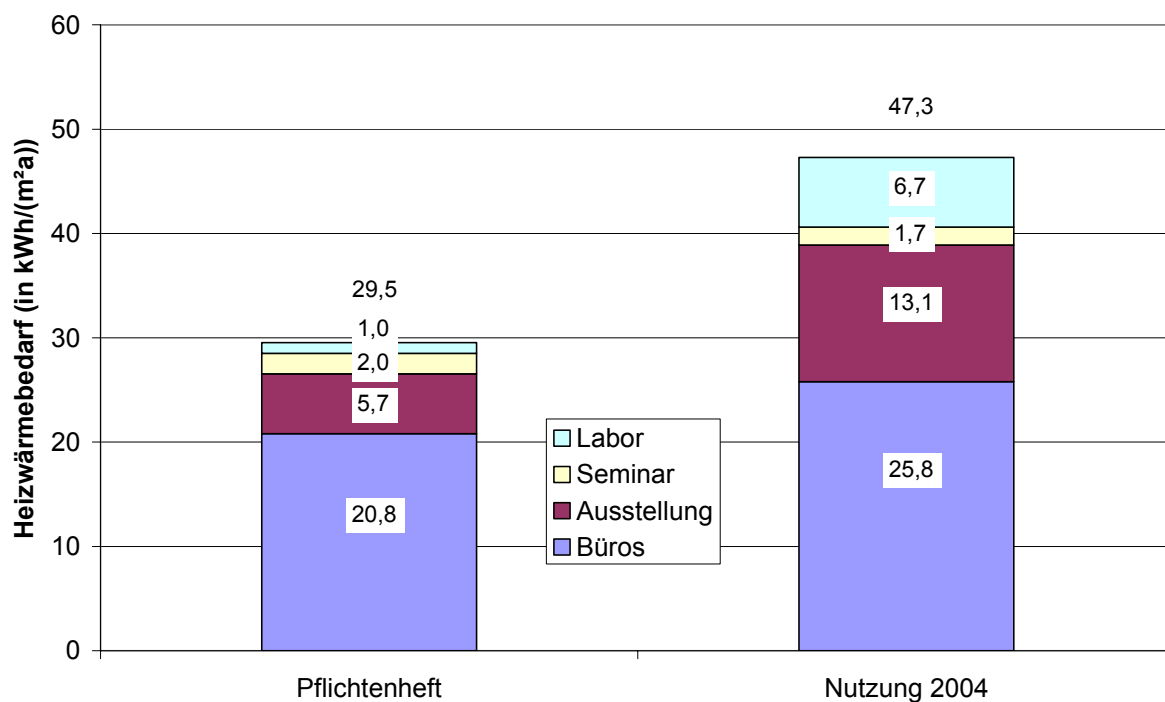
Bild 8.32: Vergleich des Heizwärmebedarfs der einzelnen Gebäudebereiche anhand des korrigierten validierten Simulationsmodells in der Nutzung Pflichtenheft und der Nutzung des Jahres 2004.

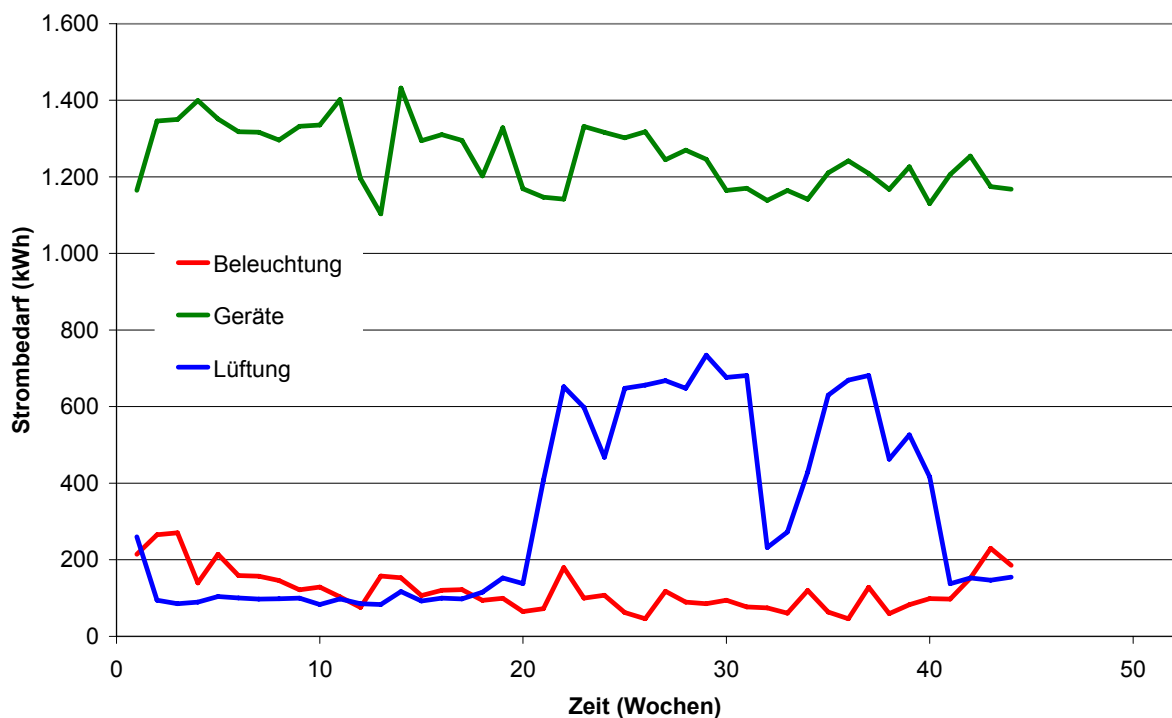
Bild 8.37: Wochensummen des Strombedarfs der Büroräume für das Jahr 2005 aufgeteilt in die Bereiche Beleuchtung, Lüftung und Geräte.

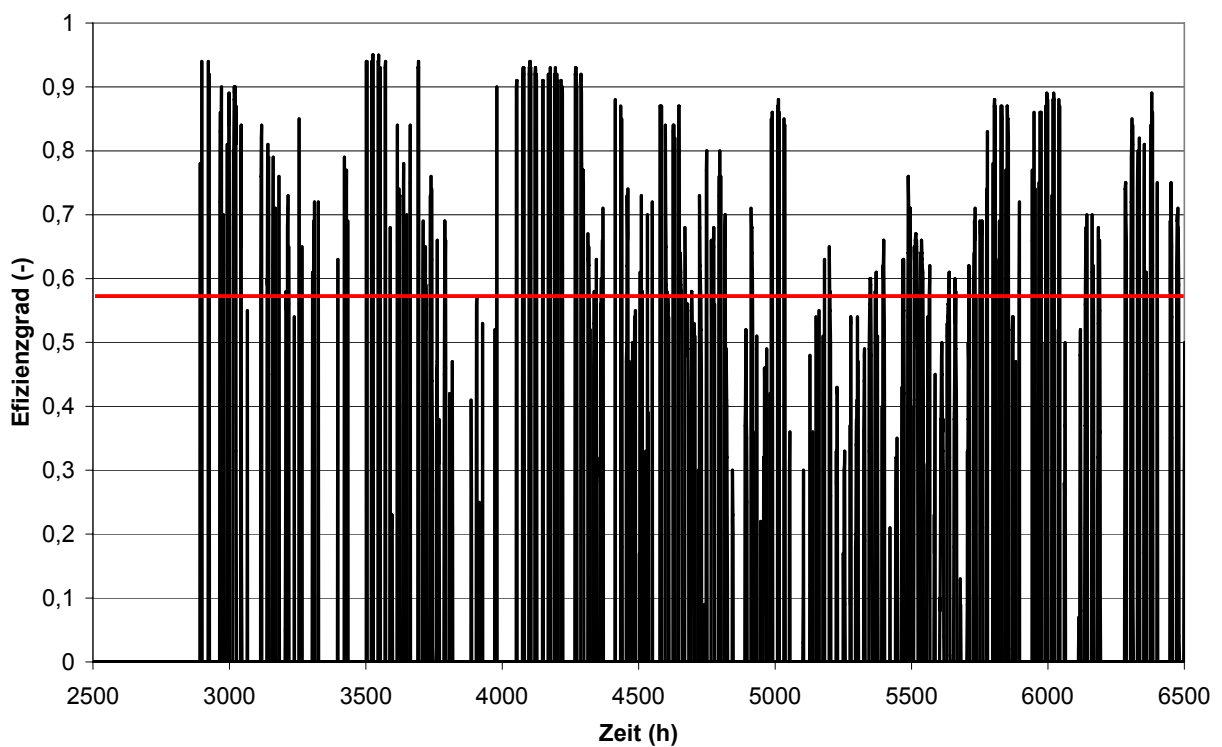
Bild 9.5: Stündliche Effizienzgrade des Erdwärmetauschers im Kühlbetrieb während des Sommers 2005 (1.4. bis 30.9). Die rote Linie kennzeichnet den Mittelwert von 0,58.

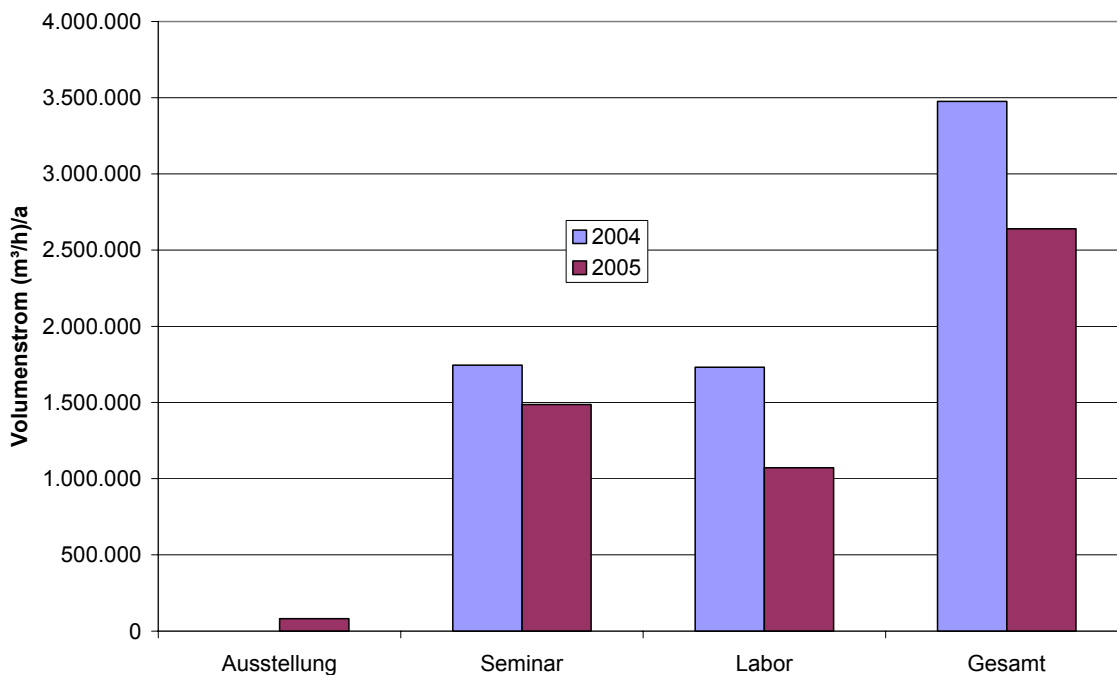
Bild 9.7: Summen der Volumenströme durch den Erdwärmetauscher, gegliedert in die einzelnen Gebäudebereiche für die Sommermonate 2004 und 2005 (1.4. – 30. 9.).

Die Summen der Volumenströme reduzierten sich 2005 nach Beseitigung der Mängel in der Gebäuderegulierung gegenüber dem Jahr 2004 trotz einer geringfügig intensiveren Nutzung des Gebäudes.

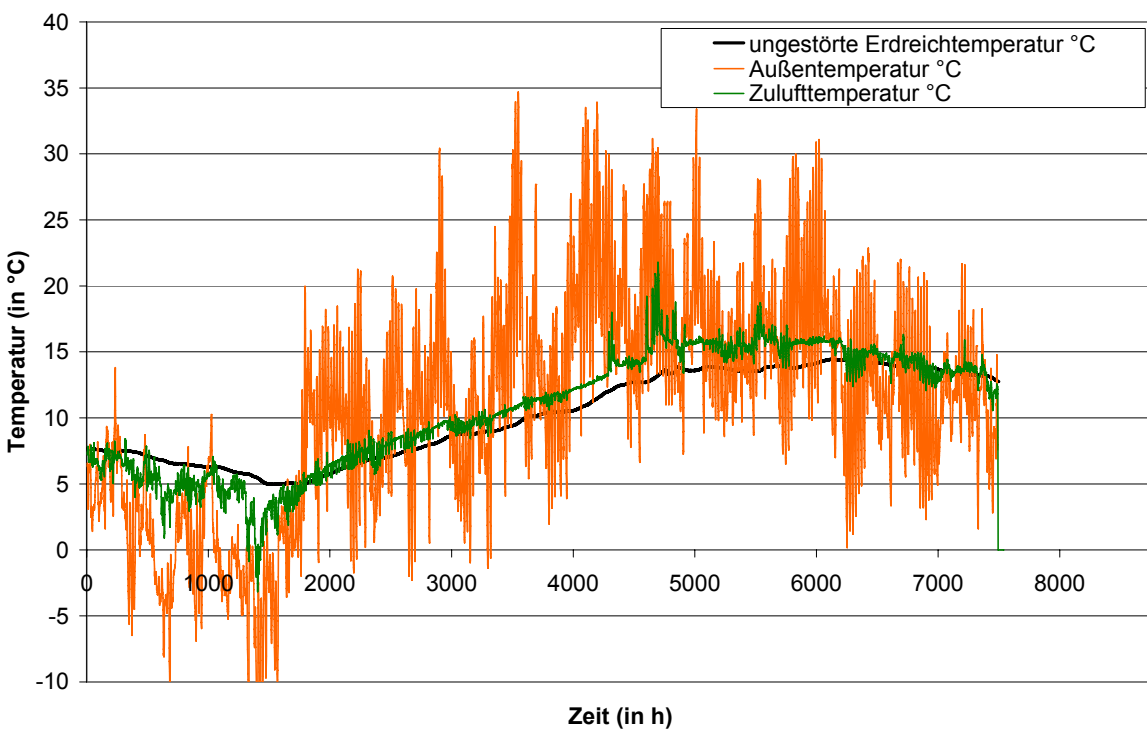
Bild 9.9: Temperaturverläufe der Außenluft, der Zuluft nach dem Erdwärmehaustauscher und des ungestörten Erdreichs für das Jahr 2005 (1.1. bis 11.11.2005).

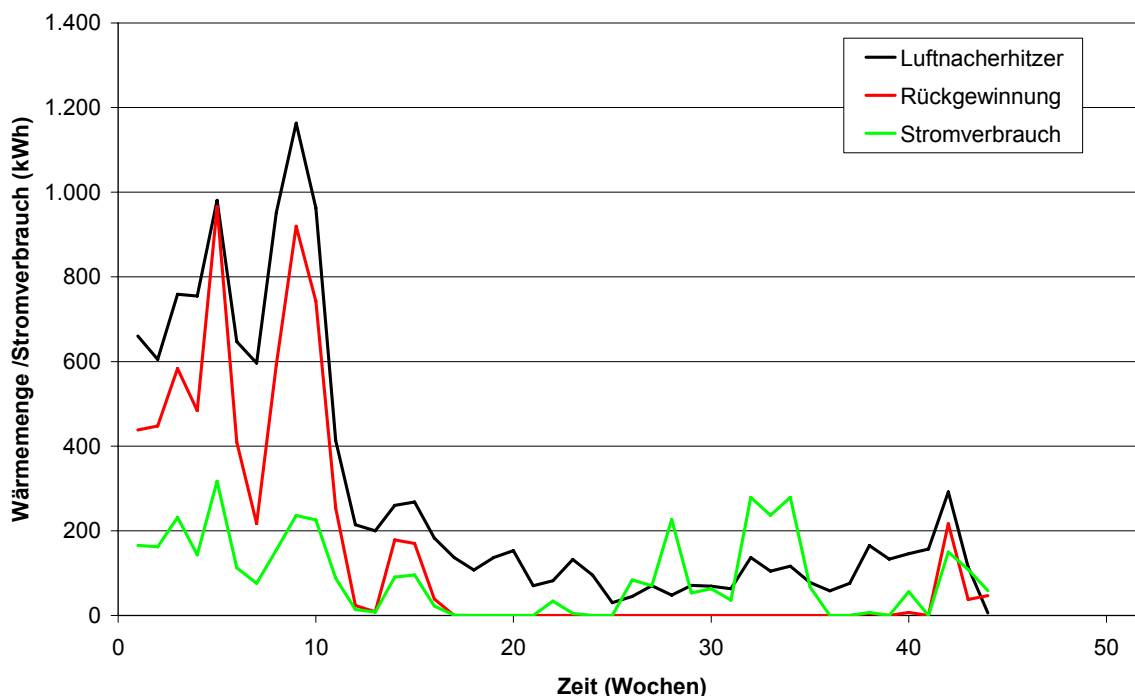
Bild 9.15: Wochensummen der zurückgewonnenen Wärmemenge, der Wärmeabgabe des Luftnacherhitzers und des Stromverbrauchs der Lüftungsanlage der Seminarräume für das Jahr 2005 (1.1. bis 11.11.2005).

Der Vergleich des Verlaufs der wöchentlichen Summen der Wärmemengen spiegelt die oben angesprochenen prozentualen Anteile an der Bereitstellung von Heizwärme wieder. Außerhalb des Heizbetriebs fällt für das Jahr 2004 auf, dass auch hier ein konstanter Betrag von 200 bis 300 kWh/Woche über den Luftnacherhitzer abgegeben wurde. Dieser Mangel wurde im Laufe des Jahres 2004 aufgedeckt und analysiert. Die Ursache für diesen unnötigen Verbrauch ist zum einen, dass die Umwälzpumpe des Heizkreislaufrs für den Luftnacherhitzer ganzjährig in Betrieb war und somit die LNE ständig mit warmem Heizungswasser durchflossen wurden. Zum andern war der Vorlauf dieses Heizkreises mit ca. 60°C auf für den Sommerbetrieb unverhältnismäßig hohen Temperaturen eingestellt. Nach Reduzierung der Vorlauftemperaturen auf unter 40°C in den Sommermonaten reduzierte sich die vom LNE abgegebene Wärmemenge außerhalb der Heizperiode im Jahre 2005 auf einen Grundbetrag von rund 30 – 50 kWh/Woche.

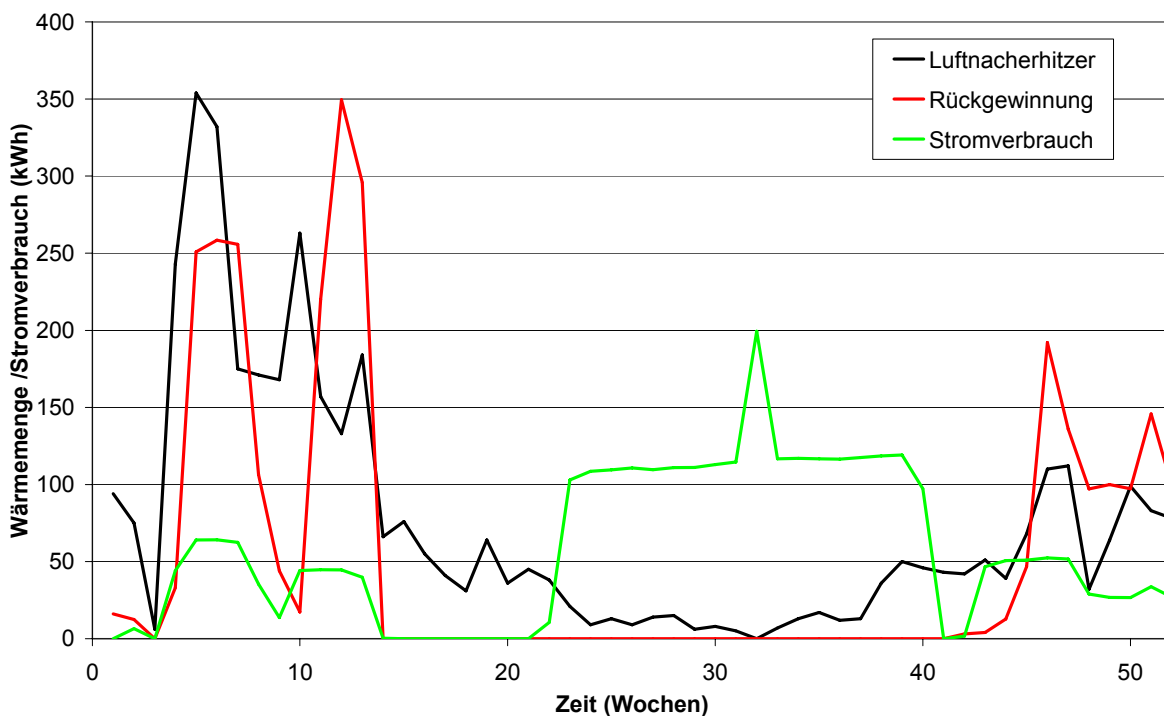
Bild 9.16: Wochensummen der zurückgewonnenen Wärmemenge, der Wärmeabgabe des Luftnacherhitzers und des Stromverbrauchs der Lüftungsanlage der Laborräume für das Jahr 2004.

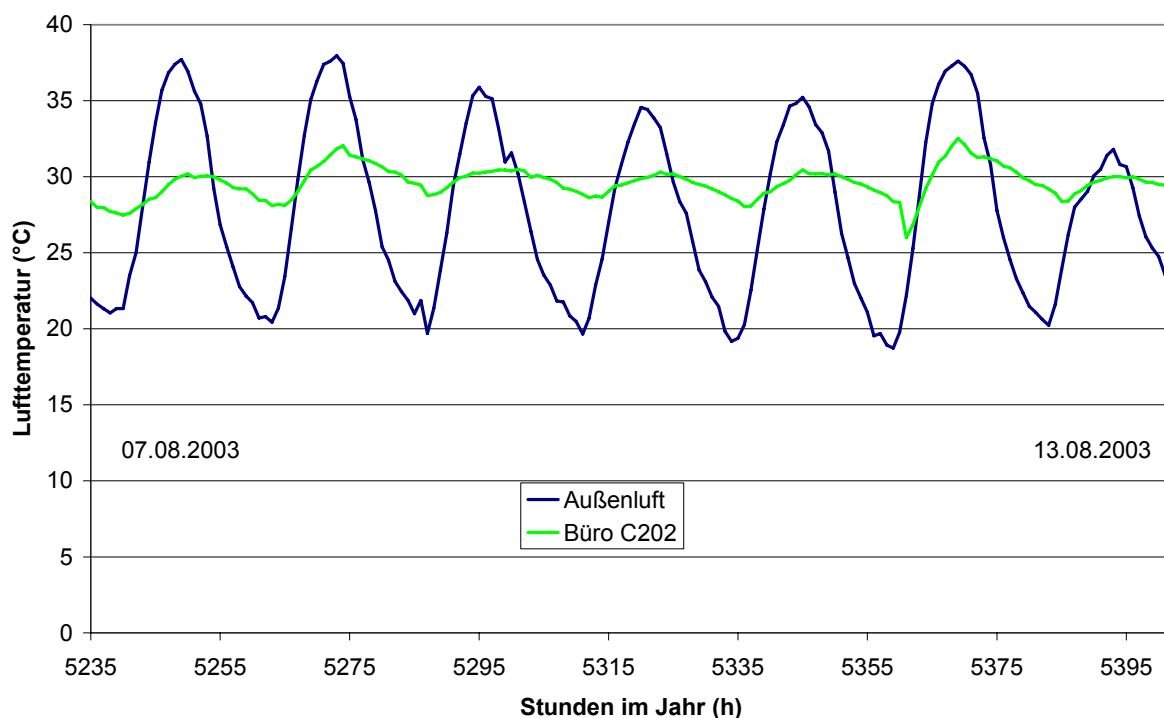
Bild 9.21: Außenluft- und Raumlufttemperaturen des Büros C202 während einer Hitzeperiode im Jahr 2003. Zeitraum 7.8. bis 13.8.2003.

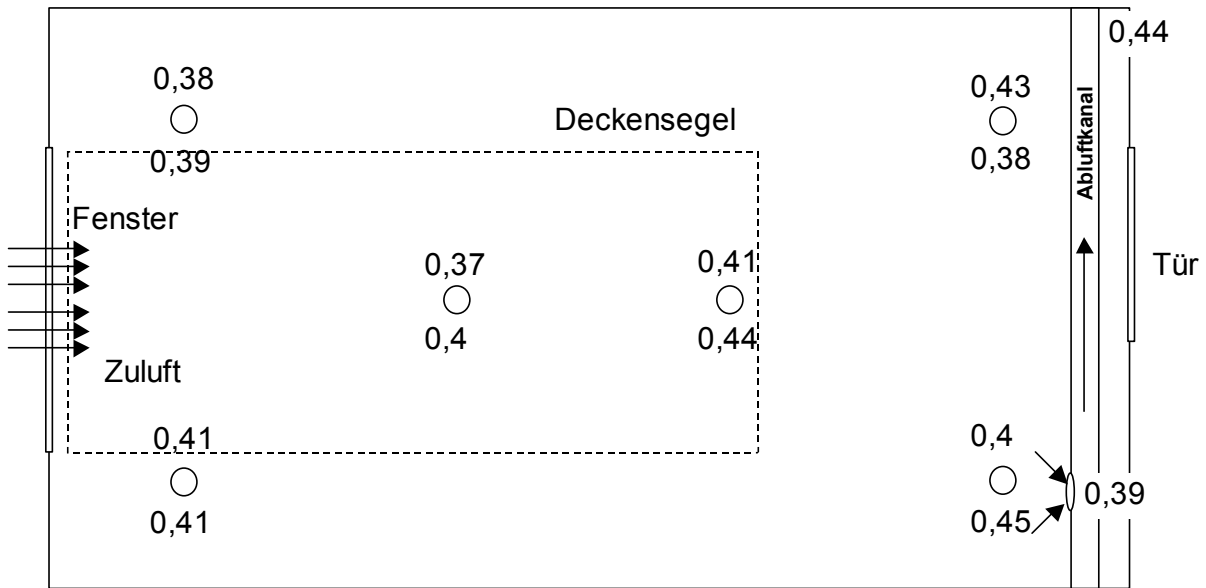
Bild 10.3: Schematischer Grundriss des Raums D102. Die Zahlenwerte stellen die während einer Spurengas-Messung ermittelten lokalen Luftalter in h dar. Das Büro verfügt über ein Luftvolumen von 51 m^3 . Der Abluftvolumenstrom beträgt in der Lüftungsstufe 2: $V=85 \text{ m}^3/\text{h}$. Das durchschnittliche Luftalter beträgt $0,39 \text{ h}$ und die Lüftungseffektivität $\eta=0,76$.

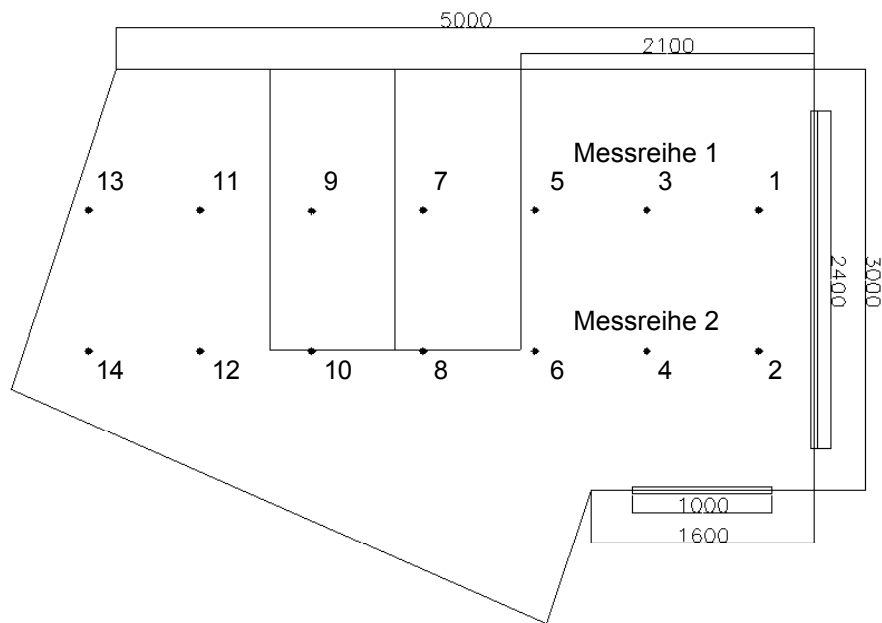
Bild 10.14: Schematischer Grundriss des Büros B 104 im 1. OG des Südflügels. Die beiden Messreihen (Messpositionen 1 bis 14) sind markiert. Alle Abmessungen sind in mm angegeben.

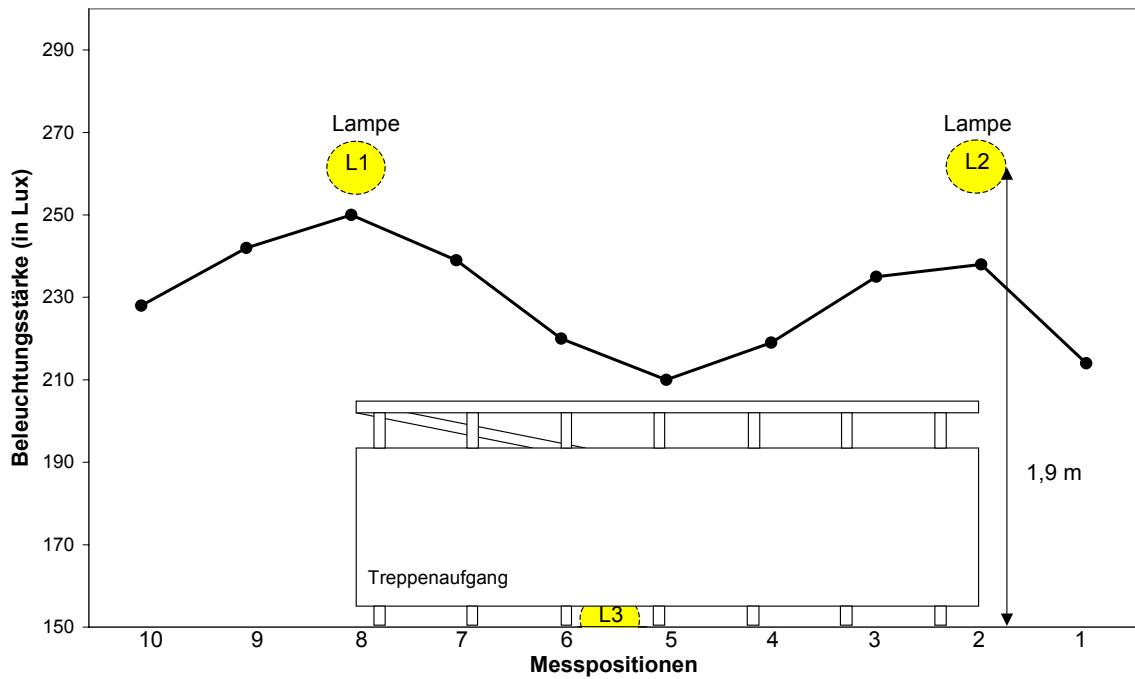
Bild 10.20: Verteilung der Beleuchtungsstärke entlang der Messpositionen 1–10 aus Bild 10.19. Die Position der künstlichen Beleuchtungseinrichtungen (L1, L2 und L3) ist gekennzeichnet. Die Messebene lag 2 cm über dem Flurboden.

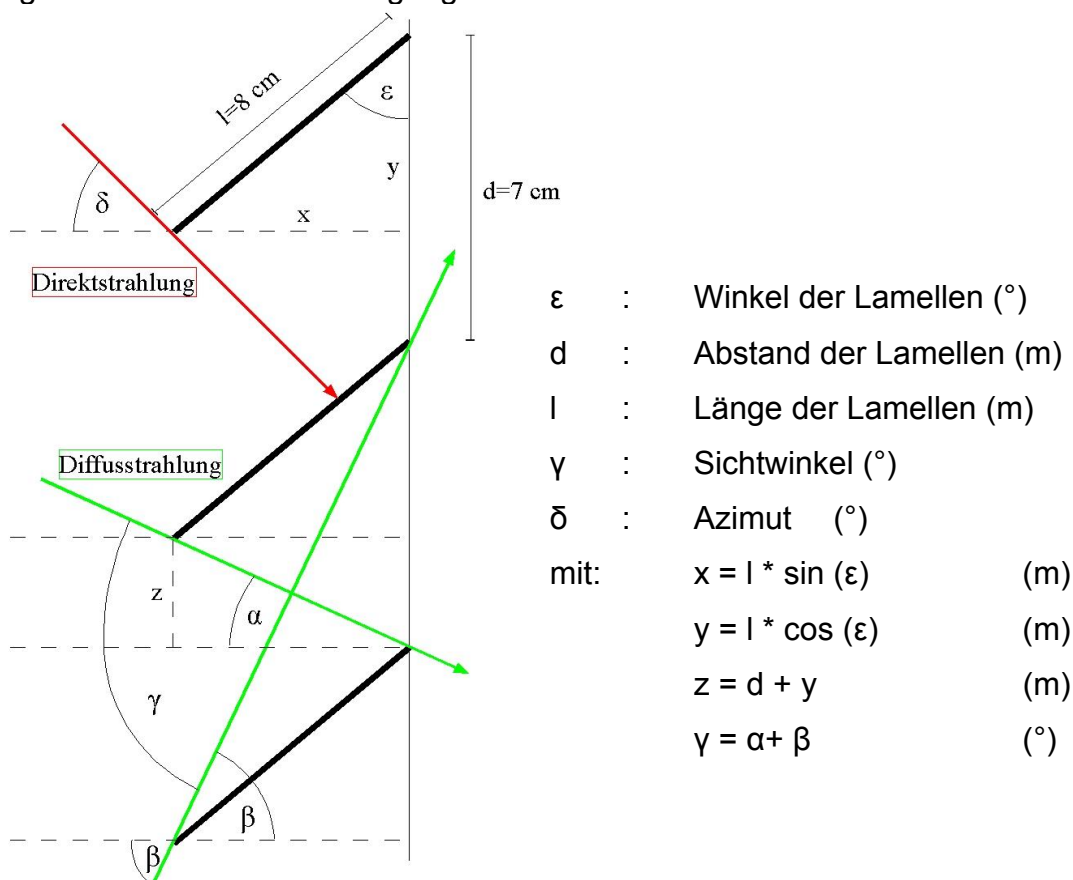
Bild 10.22: Lamellenstellung der externen Verschattungseinrichtung mit Angabe der Maße und Winkel [25] .

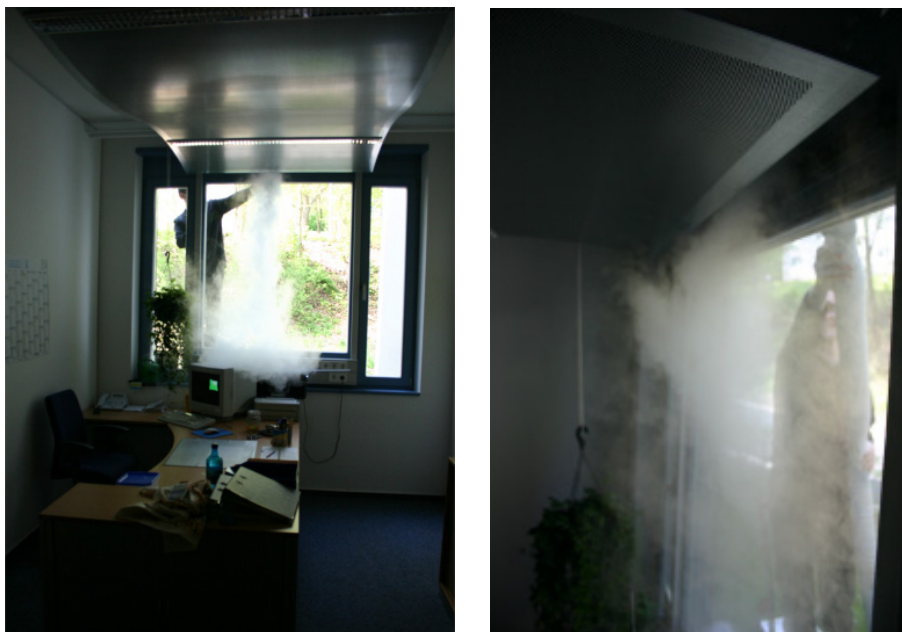
Bild 10.26: Der Nebelversuch wurde am 27.04.2004 zwischen 12:30 Uhr und 13:00 Uhr im Büro des Hausmeisters bei einer Innentemperatur von 24°C und einer Außentemperatur von 19,5°C durchgeführt. Die Photographien wurden beide ca. 5 sec nach Beginn der Nebelausbringung aufgenommen.

Der in den Raum bei Lüftungsstufe 1 einströmende Nebel wurde fotografiert. In Abbildung 10.26, die ca. 5 Sekunden nach Versuchsbeginn aufgenommen wurde, ist der am Fenster vor dem Deckensegel herabfallende Luftvolumenstrom deutlich zu erkennen. Die Ergebnisse des Nebelversuchs und der Temperaturmessung bestätigen die von einzelnen Nutzern ausgesprochenen Beschwerden, dass die Zuluft nicht auf die Deckensegel strömt, sondern vorher nach unten fällt und somit in Fensternähe zu unkomfortablen Bedingungen führt.

Zur Visualisierung der Luftströmungen wurden am 27.04.2004 zusätzlich Nebelversuche durchgeführt. Hierzu wurde im Büro des Hausmeisters im Erdgeschoss des Westflügels von außen in den Frischluftstrom Theaternebel zugegeben.

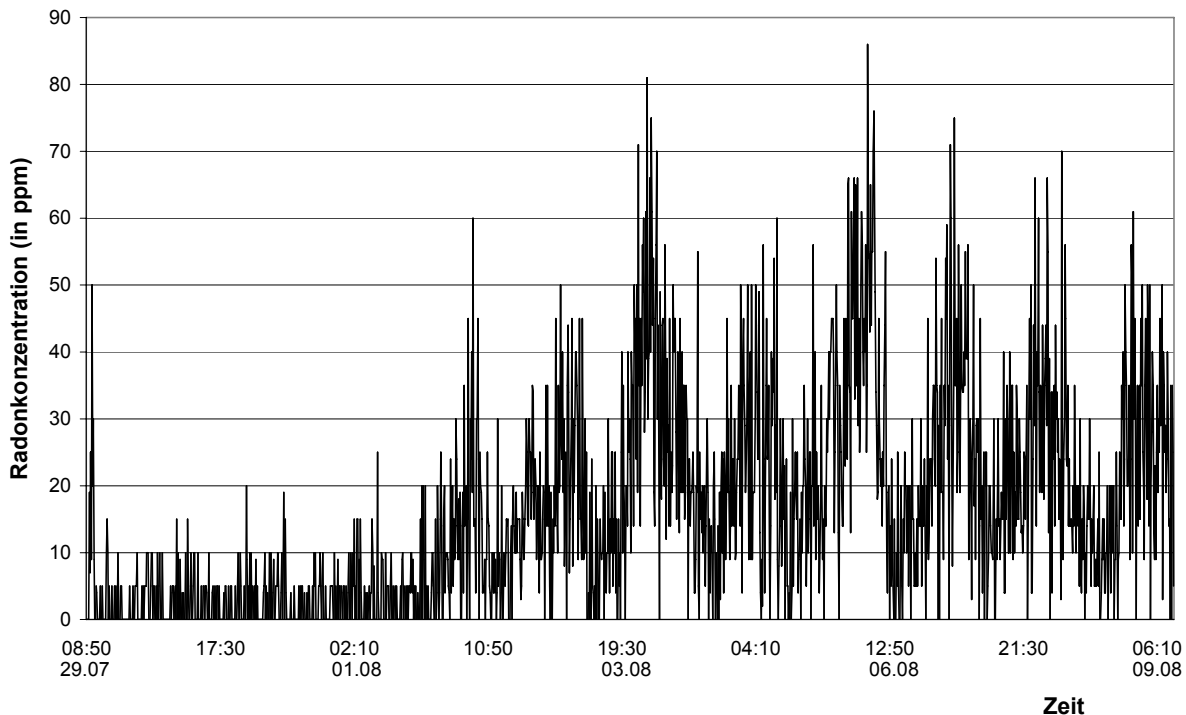
Bild 10.28: Kurvenverlauf der Radonkonzentration der Luft im Einlassbauwerk nach dem Erdwärmetauscher im Messzeitraum vom 29.07. bis zum 9.08.2004. Innerhalb der ersten fünf Messtage wurde permanent Luft aus dem Erdwärmetauscher entnommen. Während der restlichen Messdauer nur tagsüber.
