**Universität
Siegen**

Solaroptimiertes Bauen, Teilkonzept 3

Wissenschaftliches Begleitprojekt zum Bau eines solar optimierten Mehrzweckgebäudes der G.I.T. in Siegen

Siegen, im Januar 2006

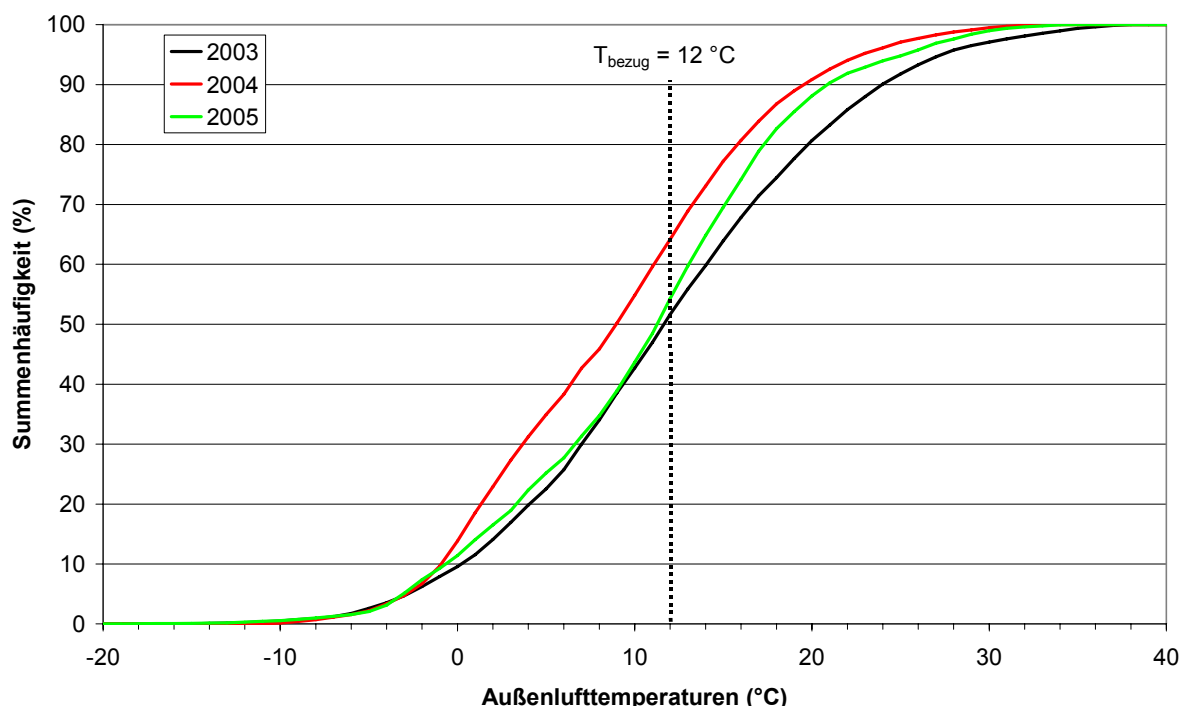
Bild A.8: Summenhäufigkeitskurven der Außenlufttemperatur der Jahre 2003 bis 2005 (1.1 – 11.11.2005). Für die Temperatur $T_{\text{Bezug}}=12^{\circ}\text{C}$ ergab sich im Jahr 2003 eine Summenhäufigkeit von 52 %. Dies bedeutet, dass für 52% des Jahres die Außenlufttemperaturen kleiner oder gleich 12°C waren.
