Technischer Abschlussbericht

für das Verbundprojekt **PRO-CFK**,

Zuwendungsempfänger:	Eurocopter Deutschland GmbH
Förderkennzeichen:	20W0303B
Berichtszeitraum:	01.07.2003 bis 31.12.2006

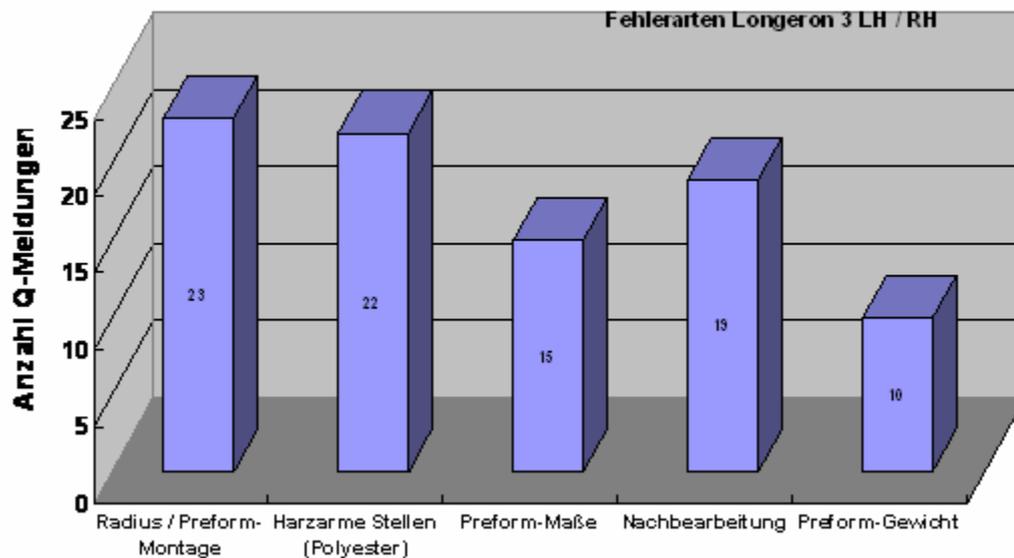
Abbildung 2: Fehlerarten Longeron 3

Wesentliche, bei ECD auftretende Fehler bei der Serienfertigung von Harzinjektionsbauteilen (RTM), sind (siehe Abbildung 2):

- Halbzeugfehler / Preformfehler
 - Abmaße der zugeschnittenen Gurte
 - Fehlerbildung im Zwickel
 - Oberflächenprobleme Faden
 - Preform-Gewicht
- Injektion
 - Verschiebung der Lagen durch Werkzeug-Dichtung
 - Trockene Stellen
- Bauteil
 - Delamination der Schnittkanten

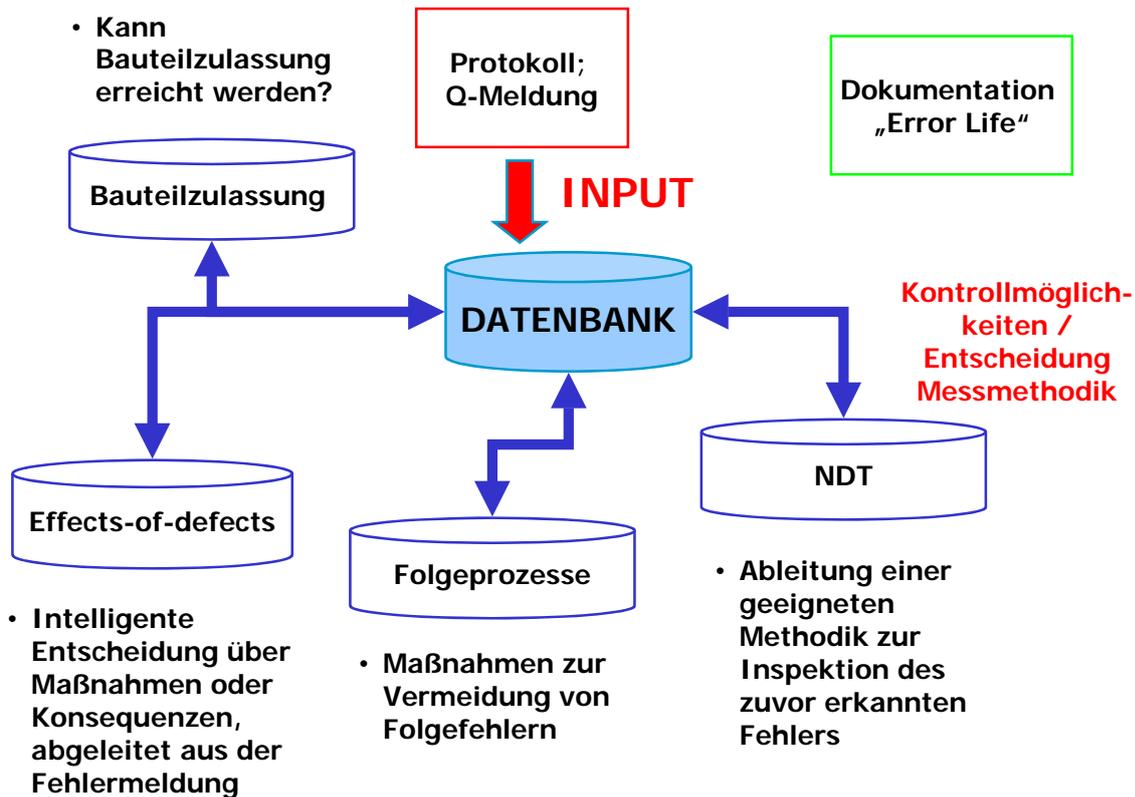
Abbildung 3: Struktur der PROSA-Datenbank

Gleichzeitig wurde eine Struktur für die Gestaltung einer wissensbasierten Datenbank erstellt. Diese Datenbank sollte über die reine Fehlererfassung hinaus Möglichkeiten zur on-line Fehlerbeurteilung liefern. Die Struktur der geplanten Datenbank ist in Abbildung 3 dargestellt.

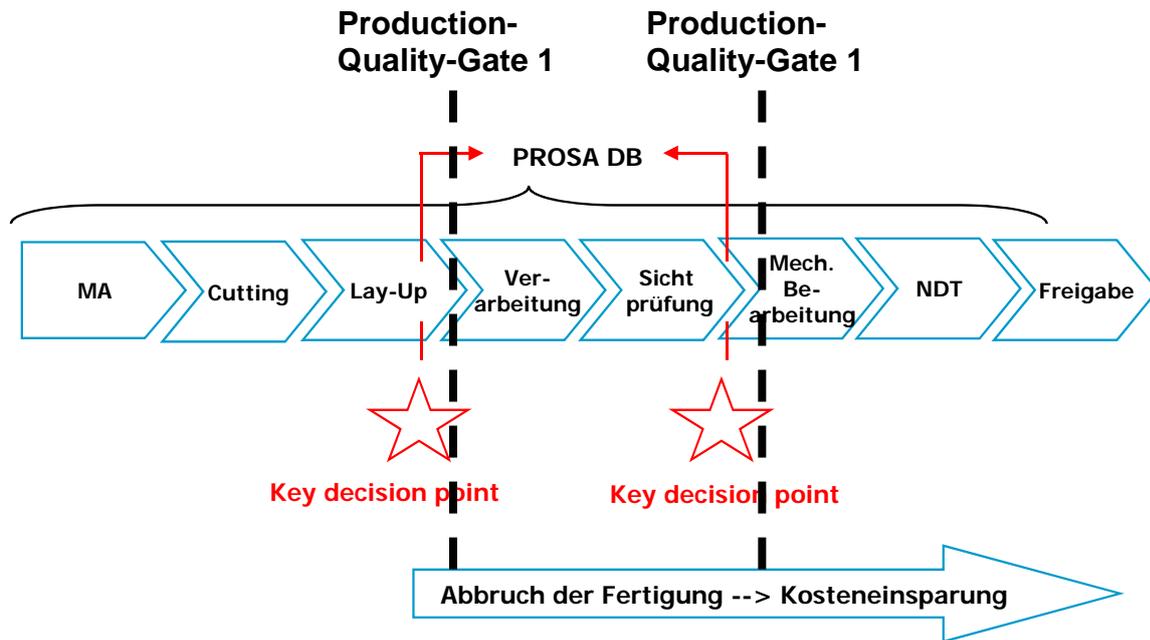
Abbildung 4: Key decision points and production quality gat

Im Bereich der Datenbank-Erarbeitung wurde eine „Road-Map“ zum Nutzung erstellt. Für ECD liegt der Hauptnutzen in der Absenkung von Fertigungskosten. In Abbildung 4 ist der auf ECD-Bedürfnisse abgestimmte Arbeitsbereich der Prosa DB dargestellt. Key-Decision-Points werden eingerichtet und entscheiden jeweils an einem bestimmten Punkt der Bauteilfertigung über die Freigabe für weitere Fertigungsschritte.

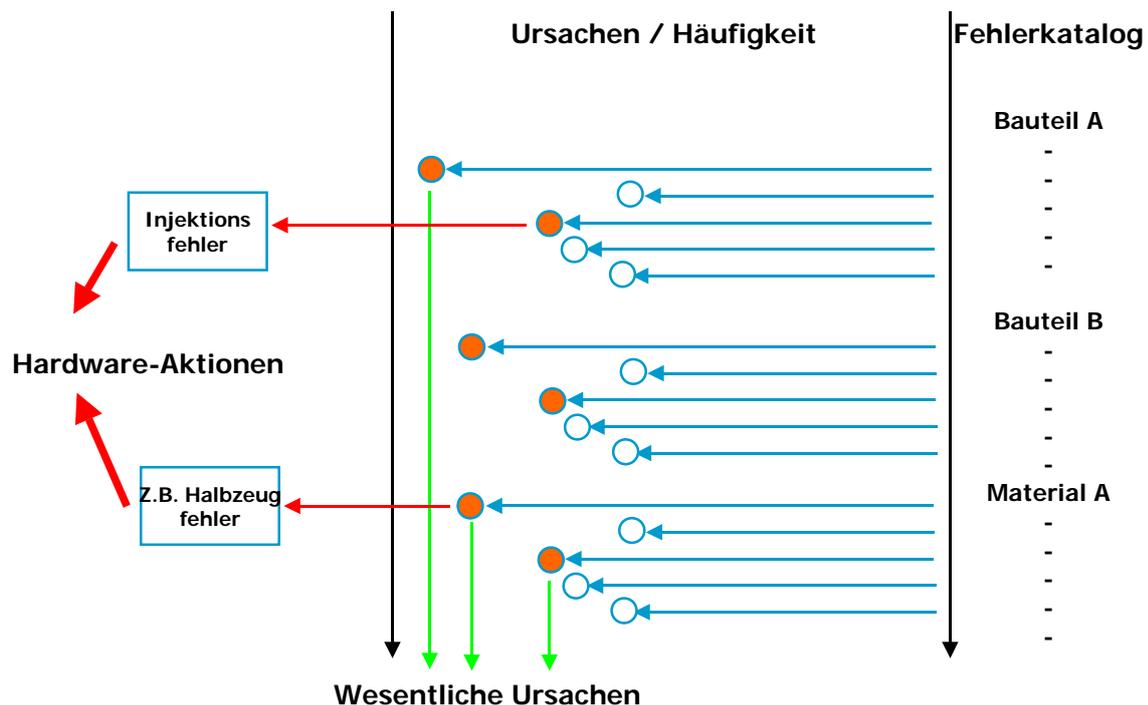
Abbildung 5: Vorgehensweise PROSA

Eine Richtlinie zur Koordination der Hardware-Aktionen zur optimalen Ausnutzung der zu erstellenden Datenbank wurde generiert. Die Vorgehensweise für das Teilprojekt PROSA ist, wie in Abbildung 5 gezeigt, erstellt worden.

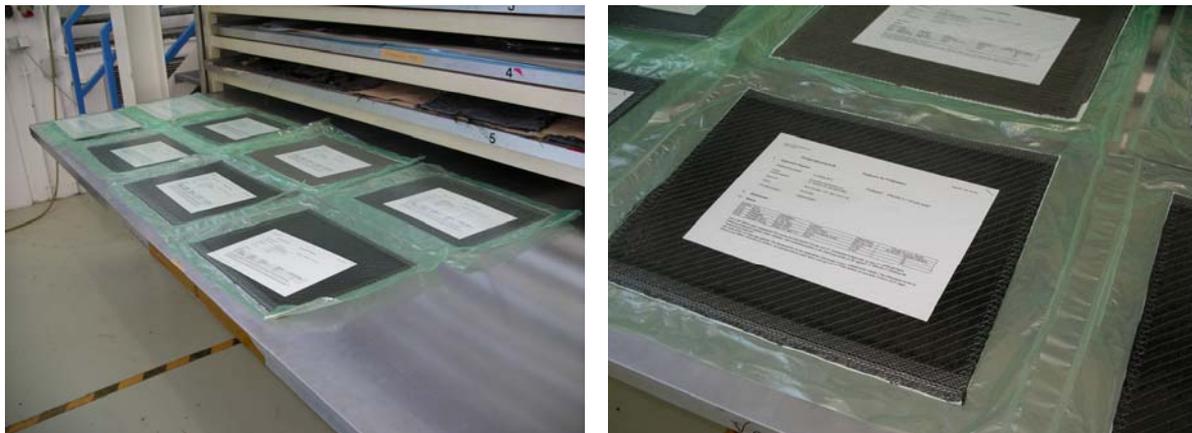
Abbildung 6: Lagerung der TFP Preforms zur Sicherstellung der Bauteilqualität

Als weiterer Optimierungsschritt wurden Tablett mit einer Konturkontrolle eingeführt, die gleichzeitig auch eine Überprüfung der konstanten Preformqualität erlauben. Abbildung 6 zeigt von HIGHTEX „fehlerhaft“ (siehe effects-of-defects-Programm) vorbereitete TFP Preforms die bei Eurocopter vor der Verarbeitung „vakuumiert“ und „eingeschweißt“ wurden.

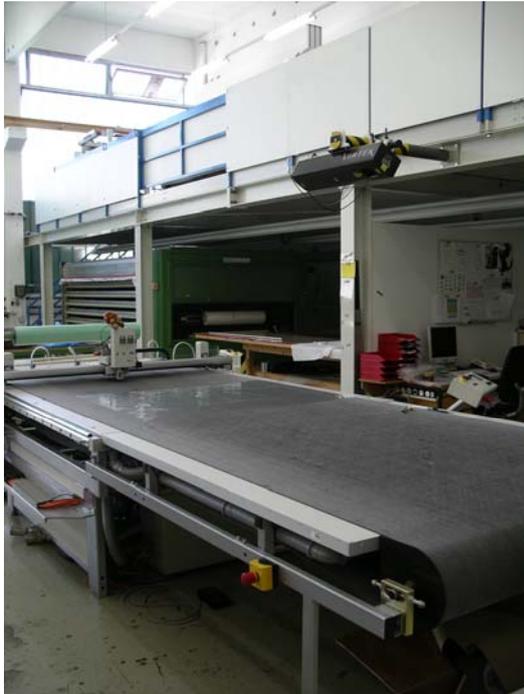
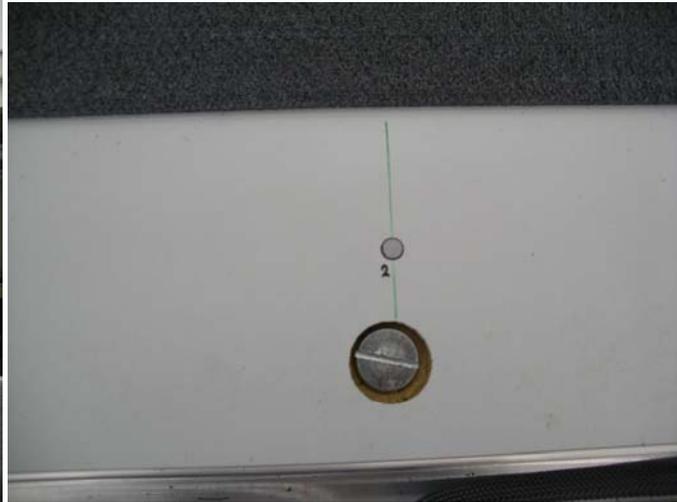
Abbildung 7: Qualitätsgesicherter Ausschneidevorgang mit Bezug zu bauteilspezifischen Nähten

Ebenso ist in Abbildung 7 ein auf dem Cutter angebrachter „Referenzpunkt“ zu erkennen, der die Verknüpfung von Laser und Cuttertisch sicherstellt. In der Praxis wurde dies zunächst für die Umsetzung der PROSA Prüfplatten angewendet. Die Anpassung des Zuschnitts an die exakt definierte Preform, zur Sicherstellung des Cutter-Pfades respektive der Nahtanordnungen in der Prüfplatte, erfolgt im ersten Schritt händisch laserunterstützt. Dieser Prozessschritt erfolgte vor der „Einlagerung“ der Preforms.

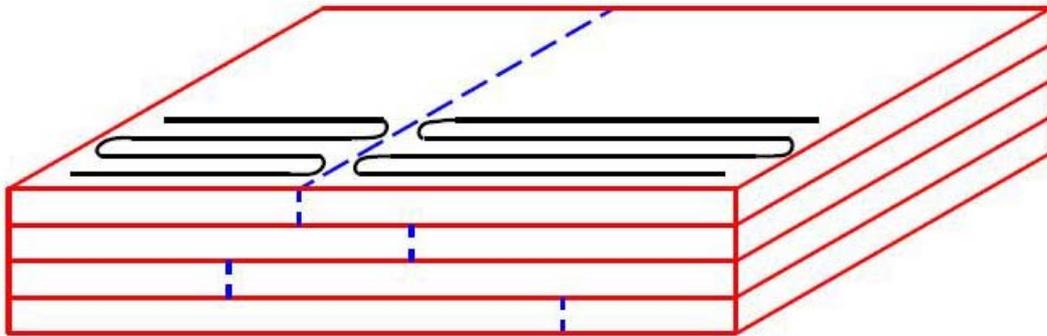
Abbildung 8: Schikanennähmuster zur Generierung typischer TFP Fehler in einem Bauteil

Abbildung 8 zeigt eine Skizze einer derartigen Schikanenpreform. In diesem Beispiel wurden Einzellagenstoßpositionen, die im TFP Prozess eines Bauteils auftreten können, simuliert. Die Ergebnisse nach der Imprägnierung werden Rückschlüsse dieses Preformkonstruktionsmerkmals auf den Bauteilherstellungsprozess zulassen. Hieraus abgeleitet ergeben sich Vorgaben für die spätere Konstruktion und Auslegung von zukünftigen Preform-RTM-Produkten. Variiert wurden beispielsweise die Parameter: Radius, Stichtlänge, Abstand der sich treffenden Programme.

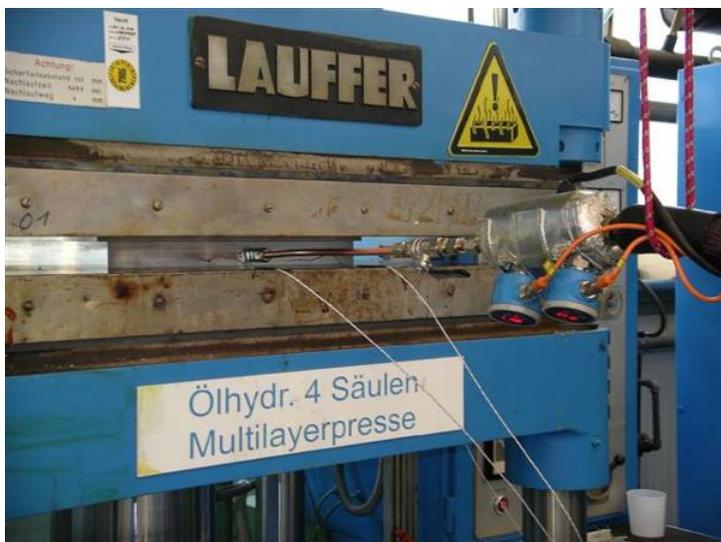
Abbildung 9: RTM-Presse mit Werkzeug

Im Berichtszeitraum wurde eine Vielzahl von RTM-Platten gefertigt. Für die verschiedenen Plattendicken (2mm, 3mm, 8mm) wurden entsprechende Werkzeuge umgesetzt. Die nötige Verpressung ermöglicht eine 250 kN 4 Säulen Multilayerpresse (siehe Abbildung 9). Für den Injektionsvorgang stand eine volumengesteuerte Viskotec-Anlage zur Verfügung, die eine Überwachung des Injektionsprozesses ermöglicht.

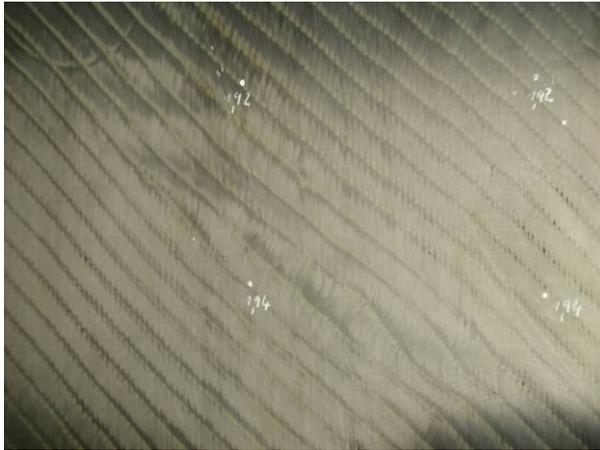
Abbildung 10: TFP-Prüfplatten mit Fadenreduktionsprogramm

Eine erfolgte Sichtprüfung der TFP-Lamine zeigte insbesondere bei den Preforms mit Fadenreduktionsprogramm nach der Injektion starke Ondulationen (siehe Abbildung 10). Aufgrund des notwendigen Injektionsdrucks wurden die einzelnen Rovings weggeschwämmt. Die Preforms mit Fadenreduktionsprogramm, bei denen auch kein Trägermaterial mehr vor der Injektion zum Fixieren der Rovings Verwendung fand, scheinen für den derzeitigen RTM-Prozess nicht geeignet zu sein.

Eine Faservolumengehaltsbestimmung beim CRC¹ (Methode TGA und H₂SO₄) ergab im Mittelwert einen Faservolumengehalt von 61%. Dieses Ergebnis lässt auf ein korrektes Verhältnis von Faser und Harz nach dem RTM-Prozess schließen. Eine zerstörende Prüfung dieser Prüfplatten im Rahmen des „effects of defects“ wäre nicht zweckmäßig – d.h. die Sichtprüfung wurde an der Stelle für ausreichend befunden. Die weitere Herstellung der Lamine aus diesen Preforms im RTM-Verfahren wurde gestoppt.

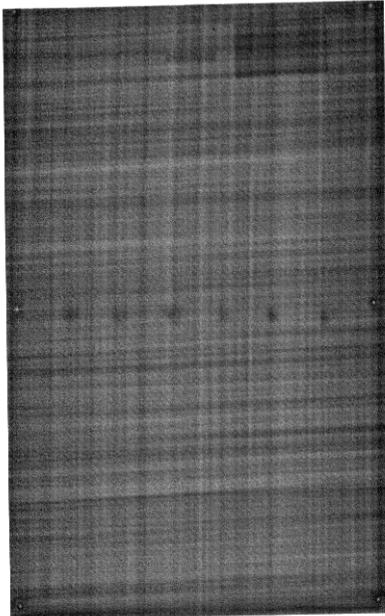
Abbildung 11: TDI-Scanner (Platte 45 F 11-09 1-x)

Bei der FHG fand eine gemeinsame Auswertung der Aufnahmen statt. Neben den TFP-Laminaten ist auch ein Teil der MAG-Lamine vom CTC untersucht worden. Bei der Sichtung der einzelnen Auswertungen konnten die Fehler „Splice“ und „Fuzz Ball“ (siehe Abbildung 11) eindeutig mit den angewandten CT-Verfahren erkannt werden.

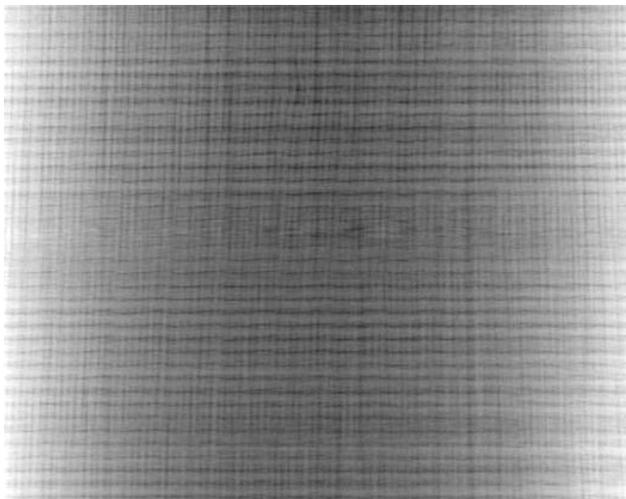
Abbildung 12: ROI mit Mikrofokus Röhre (Platte 90-S-11-08-1-x)

Bei den CT-Messungen wurden Mini- und Makro-Focus Röhren verwendet. Mit beiden Röhren wurden vergleichbare Kontrastaufösungen erzielt. Die Makro-Focus Röhre erzielte ein eindeutig besseres räumliches Auflösungsvermögen. Dies gilt auch für das hochaufgelöste digitale Röntgen (vergleiche Abbildung 12 und Abbildung 13).

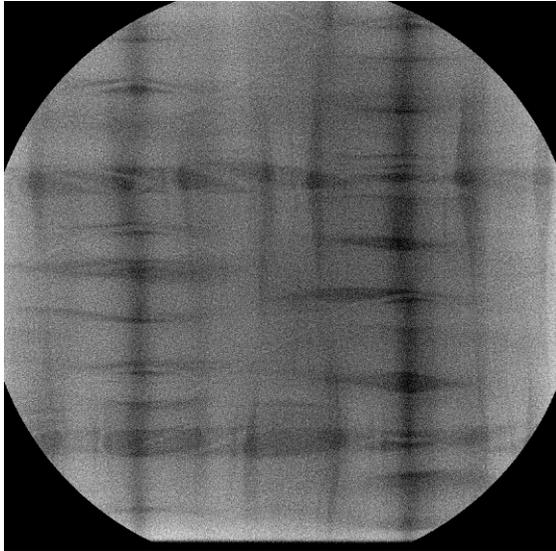
Abbildung 14: DTS (Variation 1.2 [+45,-45,-45,+45]sym)

Die TFP-Platten wurden mit allen oben aufgeführten NDT-Verfahren untersucht. Bei den TFP-Platten war neben den Faserorientierungen der Rovings auch eine Vielzahl von

Porositäten zu erkennen. Abbildung 13 und Abbildung 14 zeigen die durchgeführten Rekonstruktionen.

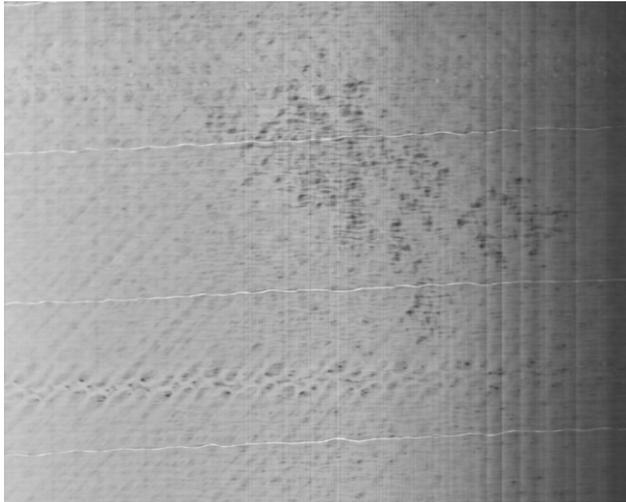
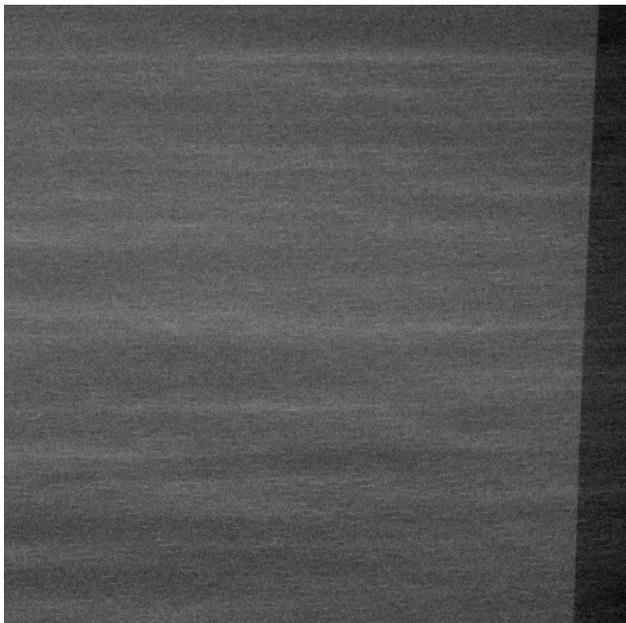
Abbildung 16 und Abbildung 17 zeigen die Ergebnisse der erfolgten ROI-CT. Die von der Fa. Hightex in die Preforms bewusst „auf Lücke“ eingebrachten Wendestellen sind deutlich in Abbildung 16 – neben Porositäten – zu erkennen. Das Ergebnis der ROI-CT mit der Platte P2258, in Abbildung 17 zu erkennen, ist nicht zufrieden stellend. Es lassen sich keine Faserorientierungen bestimmen.

Ziel weiterer Untersuchungen war es, Wendestellen (Platte P2519², Variation 4.1 mit [+45, 0, -45, 90]_{sym}, hergestellt im RTM-Verfahren bei ECD) und Faserorientierungen (Platte P2258 (K5/K7), Variation 2.1 mit 6 x 90° Lagen, hergestellt im VAP-Verfahren bei EADS-M), mit möglichen Porositäten zu detektieren.

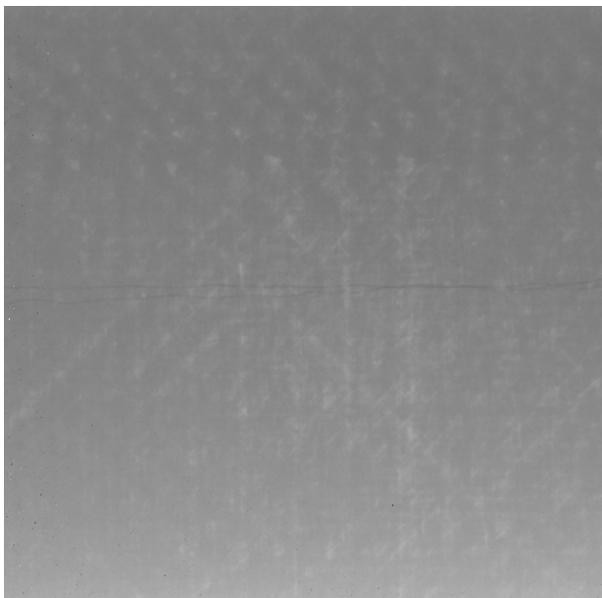
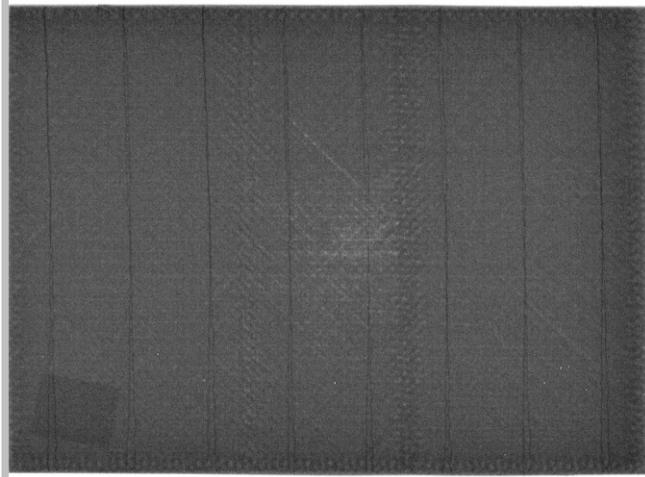
Das erzielte Resultat mit der hochauflösenden Radioskopie bei der Platte P2519 ist für einen Teilbereich in Abbildung 19 zu erkennen. Abbildung 20 zeigt eine Aufnahme der identischen Platte mit einem TDI-Scanner. In beiden Aufnahmen lassen sich die Faserverläufe segmentieren und entsprechend auswerten. In Abbildung 20 sind zusätzlich die Wendestellen und Porositäten zu erkennen.

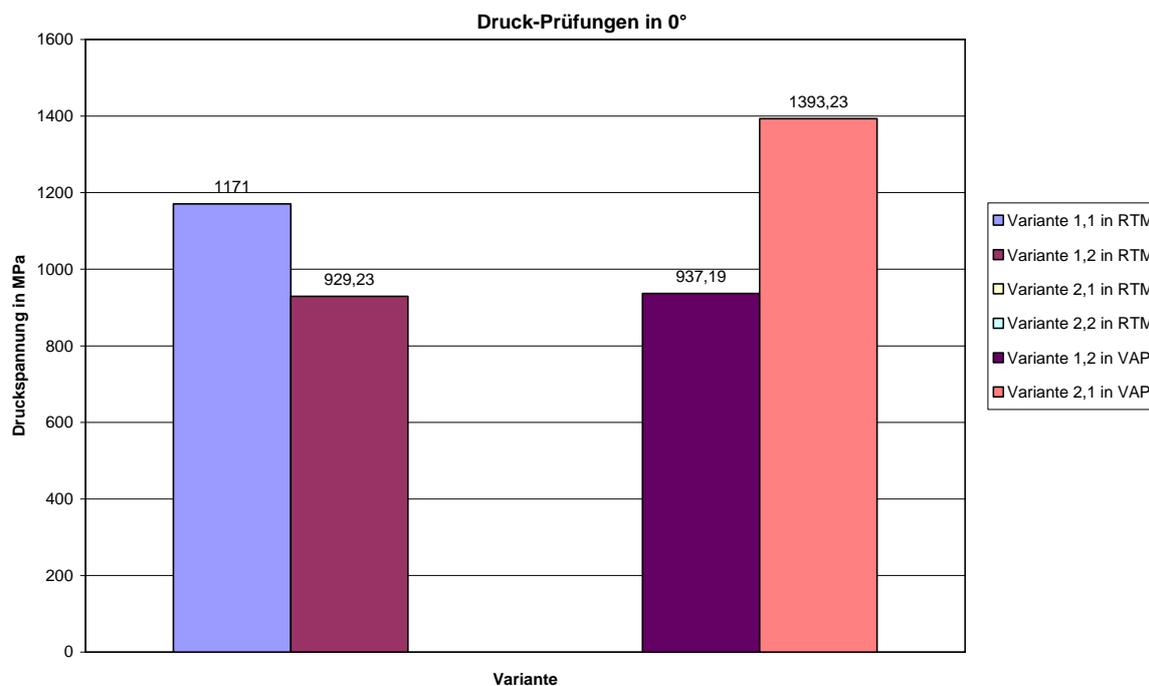
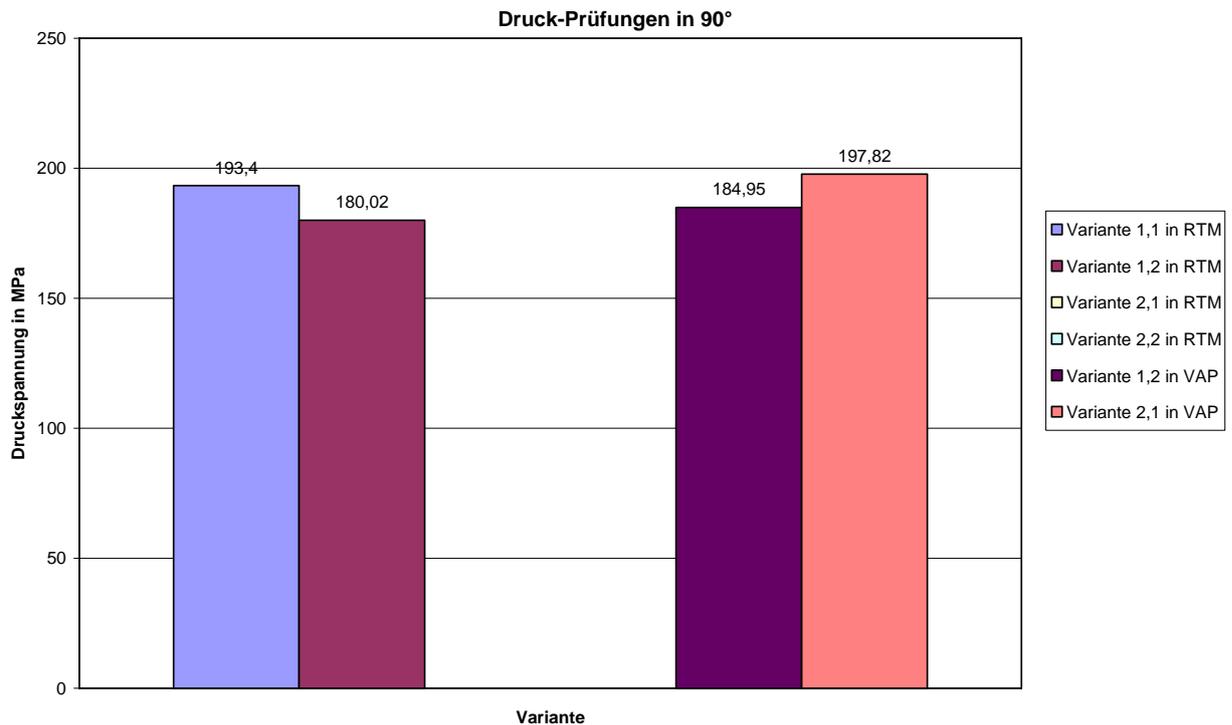
In beiden Diagrammen ist deutlich der negative Einfluss der erhöhten Fadenspannung zu erkennen. Bei den in RTM gefertigten Platten verringert sich die maximale Druckbelastung in 0°-Richtung um 20,65%. In 90°-Richtung verringert sich die maximale Druckbelastung um 6,92 %.

Ein Vergleich der Variante 1,2 in RTM und VAP gefertigt zeigt, dass die Laminare in VAP in 0°-Richtung 0,86% und in 90°-Richtung um 2,74% mehr Druckspannung stand halten. Die größte Standhaltigkeit bei den durchgeführten Druckprüfungen zeigte die Variante 2,1 in VAP gefertigt. Gegenüber der Variante 1,1 in RTM gefertigt zeigt sich eine höhere Druckbelastung um 18% in 0° bzw. 2,29% in 90°.

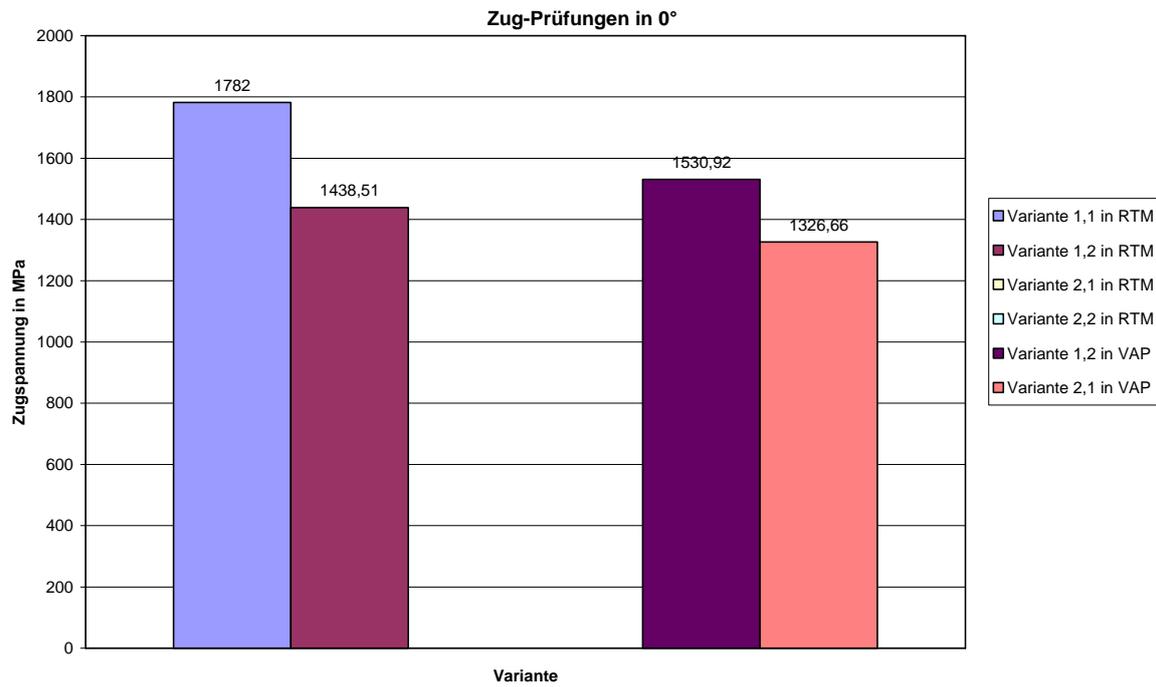
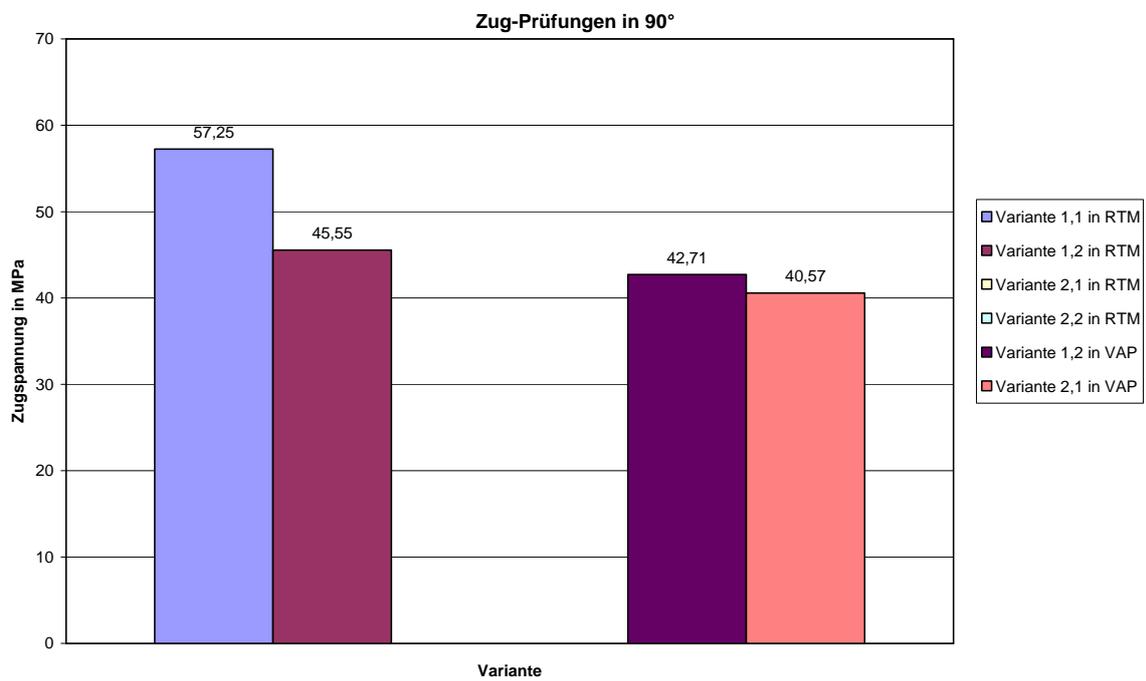
In beiden Diagrammen ist deutlich der negative Einfluss erhöhter Fadenspannung zu erkennen. Bei den in RTM gefertigten Platten verringert sich die maximale Zugbelastung in 0°-Richtung um 19,28%. In 90°-Richtung verringert sich die maximale Zugbelastung um 20,44%.

Ein Vergleich der Variante 1,2 in RTM und VAP gefertigt zeigt, dass die Lamine in VAP in 0°-Richtung 6,42% mehr und in 90°-Richtung um 6,23% weniger Zugspannung standhalten.

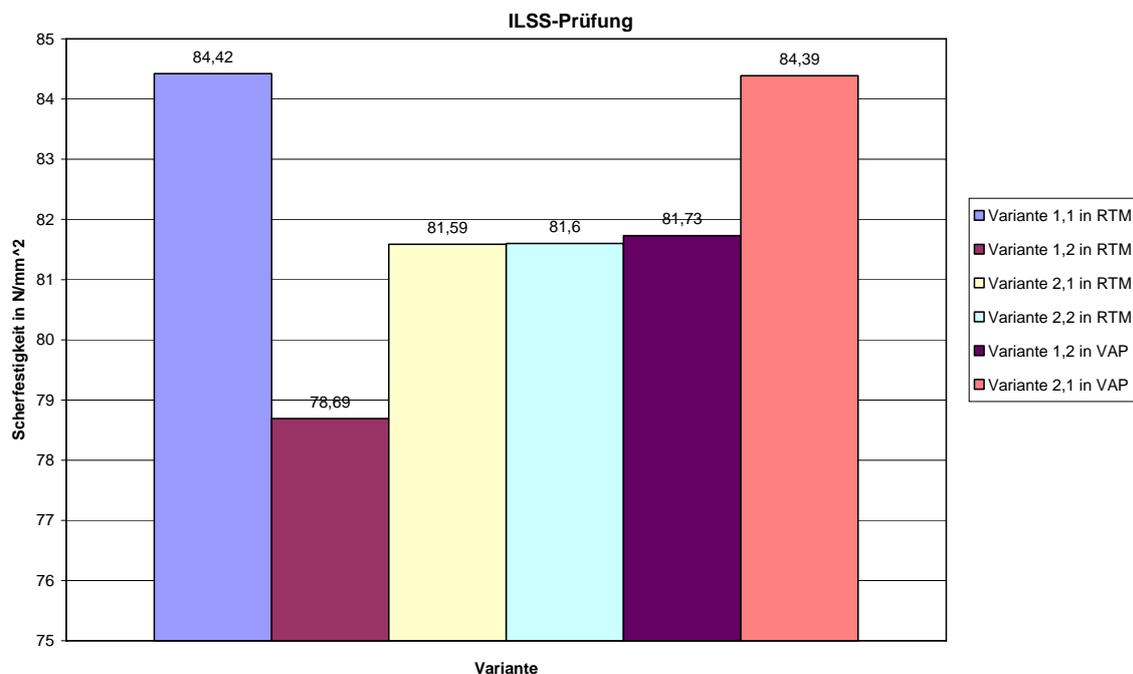
Diagramm 5: ILSS-Proben

Es ist zu erkennen, dass das Fadenreduktionsprogramm die Scherfestigkeit des Laminats erhöht. Die Erhöhung der Scherfestigkeit zwischen Variante 1,2 in RTM und der Variante 2,2 in RTM beträgt 3,7%. Dieselbe Tendenz zeigt ein Vergleich der Variante 1,2 in VAP und Variante 2,1 in VAP mit einer sich ergebenden Differenz von 3,25%.

Die in VAP gefertigten Platten zeigen eine erhöhte Scherfestigkeit. Die Variante 1,2 in VAP zeigt gegenüber der Variante 1,2 in RTM eine um 3,86% erhöhte Scherfestigkeit. Die Variante 2,1 in RTM zeigt gegenüber der der Variante 2,1 in VAP eine um 3,43% erhöhte Scherfestigkeit.

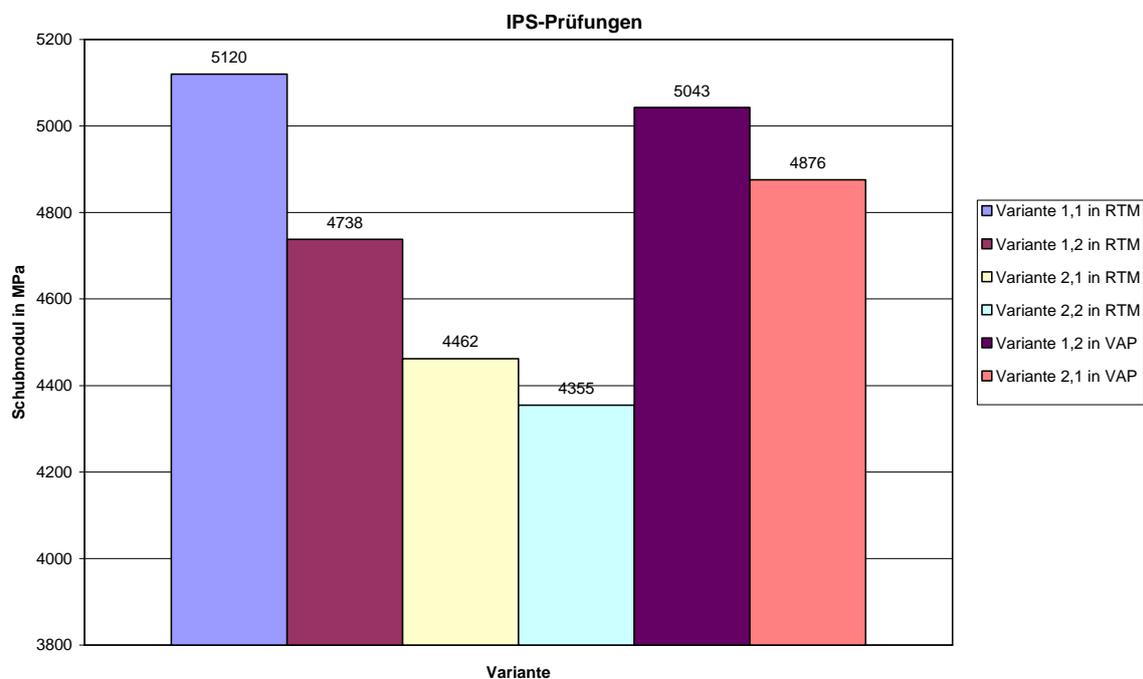
Diagramm 6: IPS-Proben

Der Einfluss des Fadenreduktionsprogramms zeigt bei einem Vergleich der Variante 1,1 in RTM und Variante 2,1 in RTM eine Reduktion der Steifigkeit um 12,85%. Die Steifigkeit ist im Vergleich zwischen Variante 1,2 in RTM und Variante 2,2 in RTM um 8,08% reduziert.

Die in VAP gefertigten Platten zeigen in der Tendenz eine höhere Steifigkeit. Ein Vergleich der Variante 1,2 in RTM und der Variante 1,2 in VAP ergibt eine Differenz von 6,44 %. Ein Vergleich der Variante 2,1 in RTM und der Variante 2,1 in VAP ergibt eine Differenz von 9,28%.
