Verbundprojekt: Nachhaltiges Wasserkonzept und dessen Anwendung für die Olympischen Spiele 2008;

Teilprojekt G2/G3: Wassersparende Technologien und Regenwassernutzung

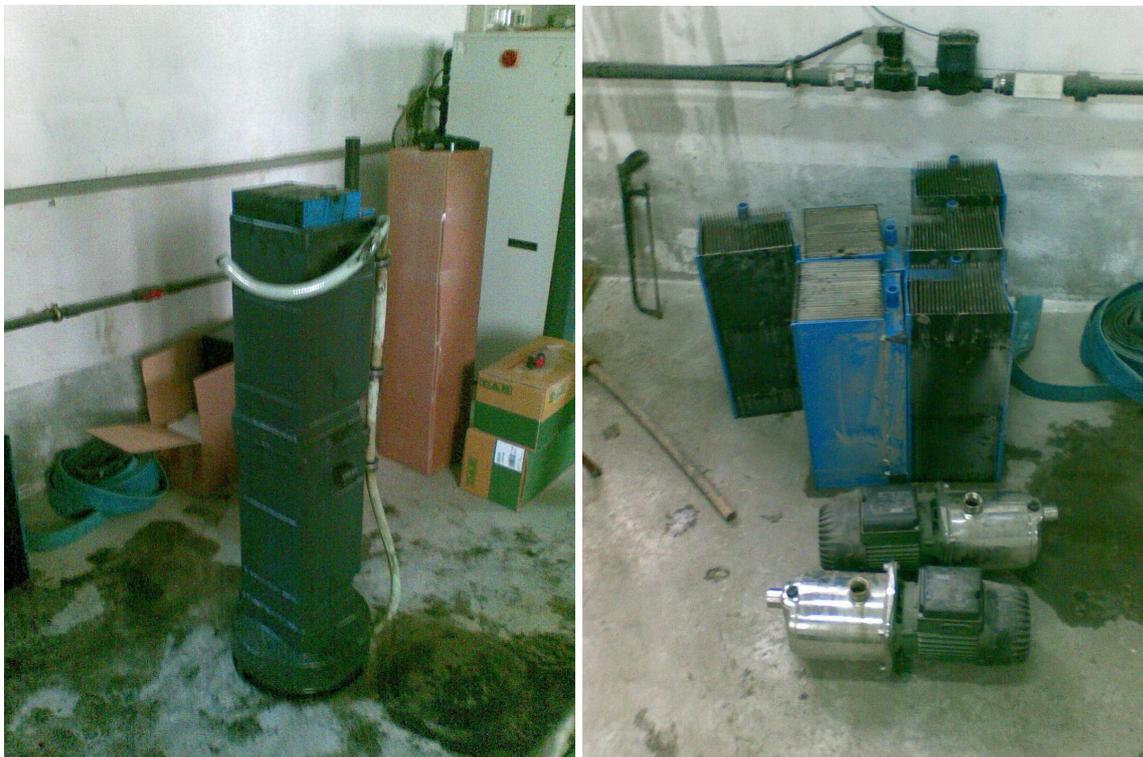
Die Wartungsarbeiten wurden Ende Oktober 2008 umgesetzt. In Abbildung 1 ist einer von drei ausgebauten Doppelfiltermodulen dargestellt. Im Rahmen der Wartungsarbeiten wurden die chinesischen Techniker weitergebildet.

Abbildung 1 ausgebaute Doppelfilter (links) und getauschte Filtermodule und Druckpumpen der Druckerhöhungsanlage (rechts).

Um die im Projekt mit den chinesischen Partnern vereinbarte Anpassung des Wasserkonzepts sowie das anschließende Monitoring zu realisieren war es im ersten Schritt notwendig die bestehenden Anlagen zu warten und wieder in Betrieb zu nehmen. Die Druckerhöhungspumpen der Grauwasser-Recyclinganlage waren nach einer Überflutung des Technikraums im Jahr 2006 beschädigt. Der Austausch der Pumpen wurde zwingend notwendig. Die Membranfilter waren ebenfalls irreversibel beschädigt und mussten im Zuge der Wartungsarbeiten ausgetauscht werden.

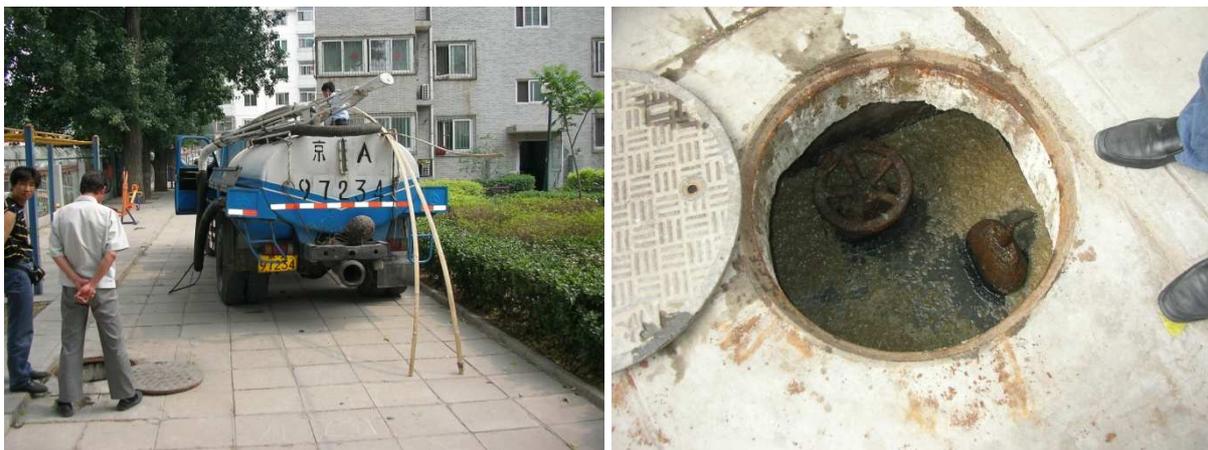
Bis zum Task-Force Meeting im Mai 2009 konnten keine zuverlässigen Informationen über den Zustand der Grauwasser-Recycling Anlage gewonnen werden. Vor Antritt der Reise nach Peking beschränkten sich die Aussagen der chinesischen Partner darauf, dass der Filtratfluss niedrig sei wegen einer zu hohen Belastung der Filter. Bei der ersten Besichtigung der Demonstrationsanlage im Anschluss an das TFM stellte sich der Gesamtzustand anders dar. Die Regenwasser- und Grauwasseranlage war auf Grund eines Rückstaus im lokalen Kanalsystem mit fäkalhaltigem Abwasser kontaminiert. Der Septic-Tank im Ablauf des Gebäudekomplex (200 EW) ist wahrscheinlich seit der Errichtung des Gebäudes im Jahr 2002 nicht gewartet worden (s. Abbildung 2).

Abbildung 2 Tankwagen zum entleeren und Spülen des Septic tanks (links)
Revisionschacht Hauptsammler mit Absperrventil überflutet (rechts).

Da die Regenwasserzisterne auf Grund des Rückstaus vom Abwasserkanal im Mai 2009 kontaminiert war (s. Abbildung 2) musste die Zisterne leer gepumpt und gereinigt werden. Diese Maßnahmen und der Einbau des Rückschlagventils wurden im Mai 2009 besprochen und von den chinesischen Partnern trotz Drängen nicht vor Oktober 2009 abschließend umgesetzt. Dadurch war es nicht möglich aussagekräftige Niederschlags- und Verbrauchsdaten der Regenwassernutzungsanlage während der Regenzeit (Mai – Oktober) zu erheben.

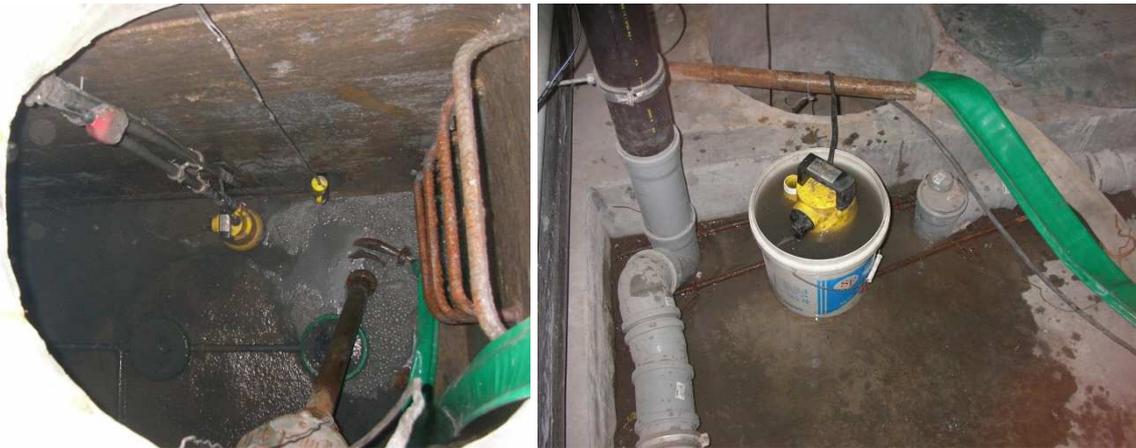
Darüber hinaus war die Hebepumpe in der Belebung der Grauwasseranlage ausgefallen. Die Leitungen und Sammelbehälter mussten leergepumpt und gereinigt werden (Abbildung 3). Ohne diese Hebepumpe kann der Filter nicht betrieben werden und selbst beim Test der Filtrationsleistung muss der Ausfall der Pumpe auffallen. Es war vor Ort nicht zu klären, wann letztmalig ein verantwortlicher Mitarbeiter der Chinesischen Projektpartner die Anlage gesehen hat.

Abbildung 3 Hebepumpe am Boden des Belebungsbeckens (links)
Funktionstest der Hebepumpe nach Ausbau (rechts).

Die Filtration der Grauwasseranlage hat nach den Wartungsarbeiten im Mai 2009 funktioniert. Die defekte Hebepumpe sollte nach der Abreise von den chinesischen Partnern getauscht werden. Danach erst konnte die Anlage wieder in den ordentlichen Betrieb gehen.

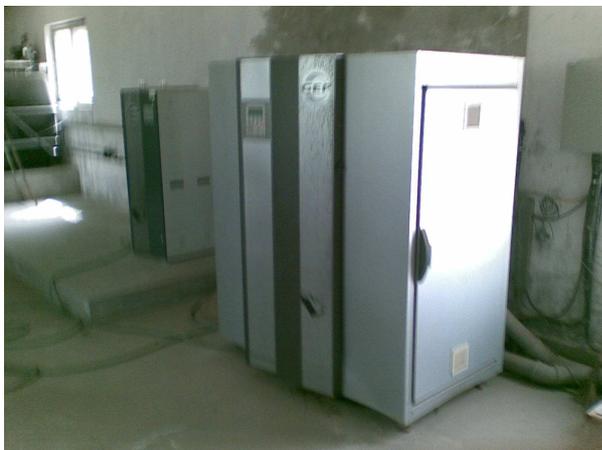
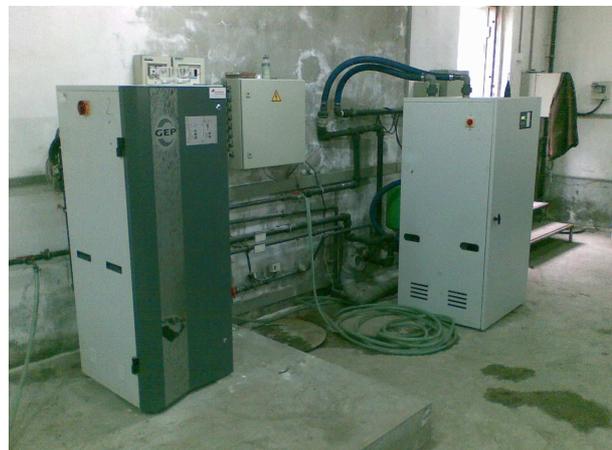
Im Jahr 2002 wurde die Demonstrationsanlage zum Grauwasserwasser-Recycling und zur Regenwassernutzung im Rahmen eines BMBF Projekts (Förderkennzeichen 02WA0047) mit einer Druckerhöhungsanlage ausgerüstet. Das System wurde in den letzten Jahren auf Grund technischer Probleme nicht betrieben. Der zeitgleiche Betrieb der Regenwasserzentrale mit der in 2006 neu installierten Grauwasser-Recycling Anlage auf Basis des Membranbioreaktors war nicht möglich (s. Abbildung 4 links). Bei Schaltvorgängen von Drehstromaggregaten in der Regenwasserzentrale ist es zu Spannungsspitzen in der Steuerung der Grauwasseranlage gekommen. Um den Membranbioreaktor der Grauwasser-Recycling-Anlage sicher betreiben zu können und um Schaden von der Steuerung abzuwenden, konnte die alte Regenwasserzentrale nicht betrieben werden. Die Modifikation der Regenwassertechnik sowie Änderungen in der Elektrik der Hausinstallation – Trennung von Stromkreisen – konnten die Probleme nicht beheben. Aus diesem Grund wurde im Rahmen des Projekts die Regenwasserzentrale durch eine neue, kompakte Regenwasserzentrale ersetzt (s. Abbildung 4 rechts).

Abbildung 4 links: ursprüngliche Regenwasserzentrale (GEP Umwelttechnik GmbH, BMBF-Projekt Förderkennzeichen 01WA0047); rechts: neue Regenwasserzentrale nach Umbau.

Dem zur Folge war es einfacher im Rahmen des Projekts eine optimierte und angepasste Regenwasserzentrale nach dem neuesten Stand der Technik einzubauen. Dieser Umbau hat im Oktober 2008 stattgefunden und die Anlage konnte in Betrieb genommen werden.

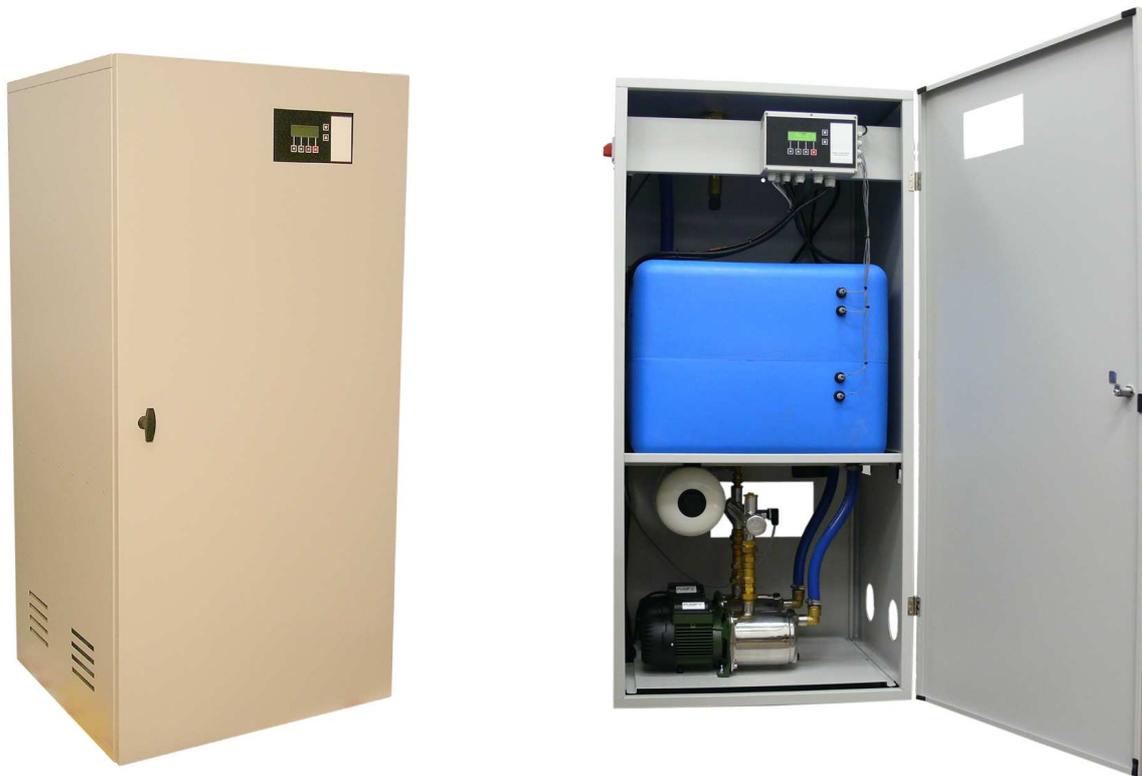
Die neu installierte Regenwasserzentrale zeichnet sich durch eine einfache Doppelpumpenanlage und einen vom Volumen angepassten Zwischenbehälter aus. Die Zubringerpumpen in der Zisterne beschicken den blauen Zwischentank (s. Abbildung 5). Die Drehstrompumpen in der Zisterne konnten vor Ort durch die chinesischen Partner mittels einer einfachen elektrischen Schaltung an die neue Steuerung angeschlossen werden.

Abbildung 5 Regenwasserzentrale SP100 mit integriertem Zwischentank und einer Doppelpumpenanlage.

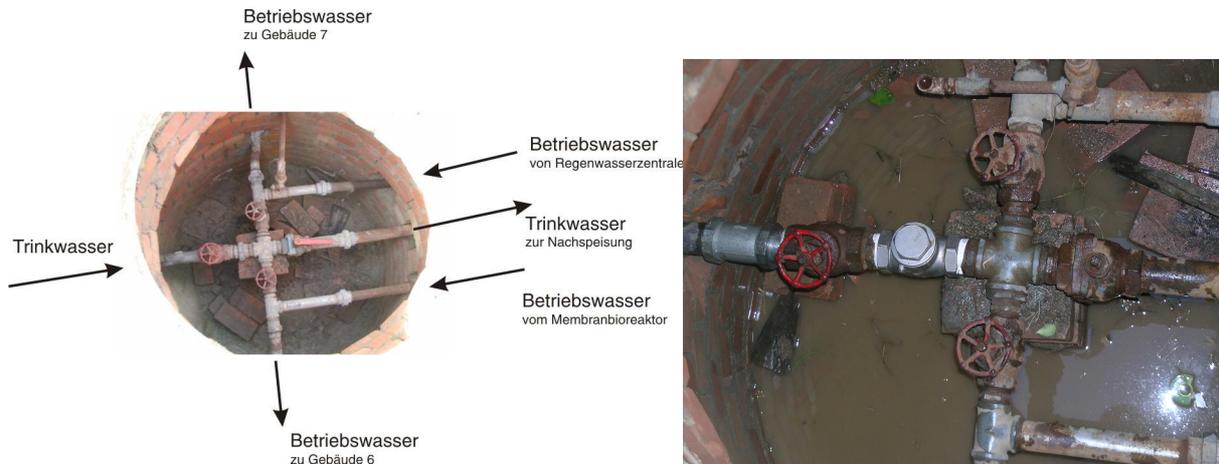
Im Rahmen der Inbetriebnahme ist ein sehr hoher Wasserverbrauch zur Toilettenspülung aufgefallen. Aus den früheren Projekten im Demonstrationsgebiet ist bekannt, dass der Verbrauch an den Toiletten bei täglich 6-8 m³ liegt – am Wochenende in Spitzen vielleicht 10 m³ am Tag. Nachdem die Anlage an einem Nachmittag gestartet wurde, konnte am folgenden Vormittag ein Verbrauch von 14 m³ gemessen werden. Als eine potentielle Ursache für diesen hohen Verbrauch konnten alte Ventile in einem Schacht zur Hausversorgung ermittelt werden. In Abbildung 6 ist der Schacht dargestellt und wird im Folgenden erläutert.

Abbildung 6 links: ursprüngliche Querverbindungen zwischen Regen- und Trinkwasser.
rechts: Trinkwasserleitung mit Rückflussverhinderer

Aus Sorge um die Betriebssicherheit haben die Chinesen damals eine provisorische Verbindung zwischen Trinkwasser und Betriebswasser in den Schacht gebaut, aus welchem das Technikgebäude mit Trinkwasser zur Nachspeisung und die Betriebswassernetze mit aufbereitetem Grauwasser bzw. Regenwasser versorgt werden (s. Abbildung 6). Bei Stillstand der Systeme werden die dargestellten Ventile so geöffnet und geschlossen, dass das Trinkwasser direkt in die Betriebswassernetze fließen kann. Diese Art der Querverbindung ist auch in China nicht zulässig. Die Unzulässigkeit wird bereits seit 2002 mit den Chinesen diskutiert und ist bekannt.

Bei der Inbetriebnahme der Regenwassernutzungsanlage im Oktober 2008 wurden die Ventile entsprechend umgestellt, sodass wieder Regenwasser zu Gebäude 7 fließen konnte. Das Ventil welches die Abdichtung zwischen Trinkwasser und Regenwasser bewerkstelligen soll ist inzwischen nicht mehr dicht und es liegt die Vermutung nahe, dass Regenwasser in der ersten Nacht unter Betriebsbedingungen in das Trinkwassernetz gepumpt wurde. Der Druck der Doppelpumpenanlage ist deutlich höher als der Druck im Trinkwassernetz und das Ventil im Schacht weist optisch Leckagen auf und ist extrem korrodiert.

Da es sich hierbei auch in China um eine unzulässige Querverbindung handelt wurde die Anlage gegen den Willen der chinesischen Projektpartner nach dem Umbau und ersten Testlauf im Oktober 2008 direkt wieder außer Betrieb genommen. Möglichkeiten das Problem zu beheben wurden in der Abschlussbesprechung des Besuchs mit den Partnern diskutiert. Es konnte unter anderem Einigung erzielt werden, dass man lösbare Verbindungen installiert, die nicht in dem außen liegenden Schacht sondern im Gebäude angeordnet sind. Die Chinesischen Partner haben sich anschließend für die Lösung in Abbildung 6 rechts entschieden. In die Trinkwasserzuleitung wurde ein Rückschlagventil installiert. Nach europäischen Vorschriften (EN1717) ist dies nicht zulässig. Im Rahmen des Projekts und aus Sicht der Chinesen war es die einzige Möglichkeit die Anlage wieder in Betrieb zu nehmen. Diese Entscheidung wurde bis zum nächsten TFM im Mai 2009 diskutiert und erst im Oktober 2009 in die Praxis umgesetzt.

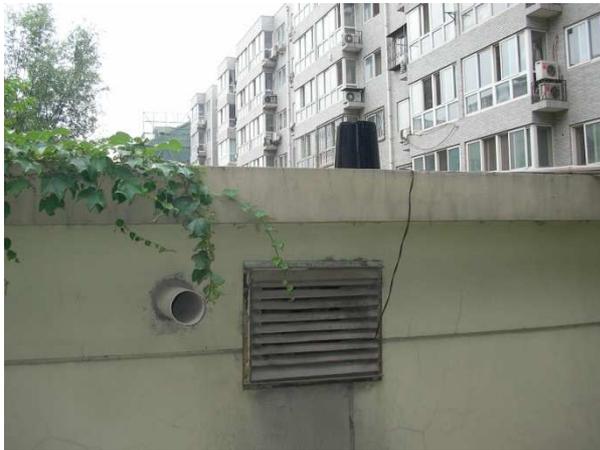
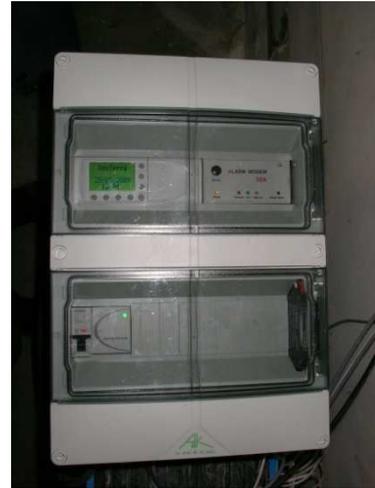
Die technische Umsetzung eines erweiterten Monitoringsystems zur Regenwassernutzung wurde wie im TFM 2008 besprochen im Mai 2009 geliefert, aufgebaut und in Betrieb genommen (s. Abbildung 7). Die Anbindung an das im Teilprojekt G6 entwickelte Erfassungssystem konnte nur theoretisch betrachtet werden, da die Demonstrationsanlagen in Peking im Projektzeitraum keine verwertbaren Daten geliefert hat. Im Rahmen der außerplanmäßigen Reise nach Peking Anfang 2010 wurde versucht wenigstens bis zum Projektende im Oktober 2010 noch Daten zu erheben. Wie oben beschrieben ist es nach dem letzten Besuch im Februar 2010 zu keinen verwertbare Resultaten mehr gekommen.

Abbildung 7 links: Niederschlagsmesser auf dem Dach des Technikgebäudes.
rechts: Datenlogger mit remote Anbindung an Telefon und an die
Grauwasser-Recycling Anlage
