FAUN Umwelttechnik GmbH & Co. KG

Entwicklung und Felderprobung
eines Abfallsammelfahrzeugs mit
dieselelektrischem Antriebsstrang

Schlussbericht zum Förderprojekt 19 U 9023 – Hybrid-AFS II

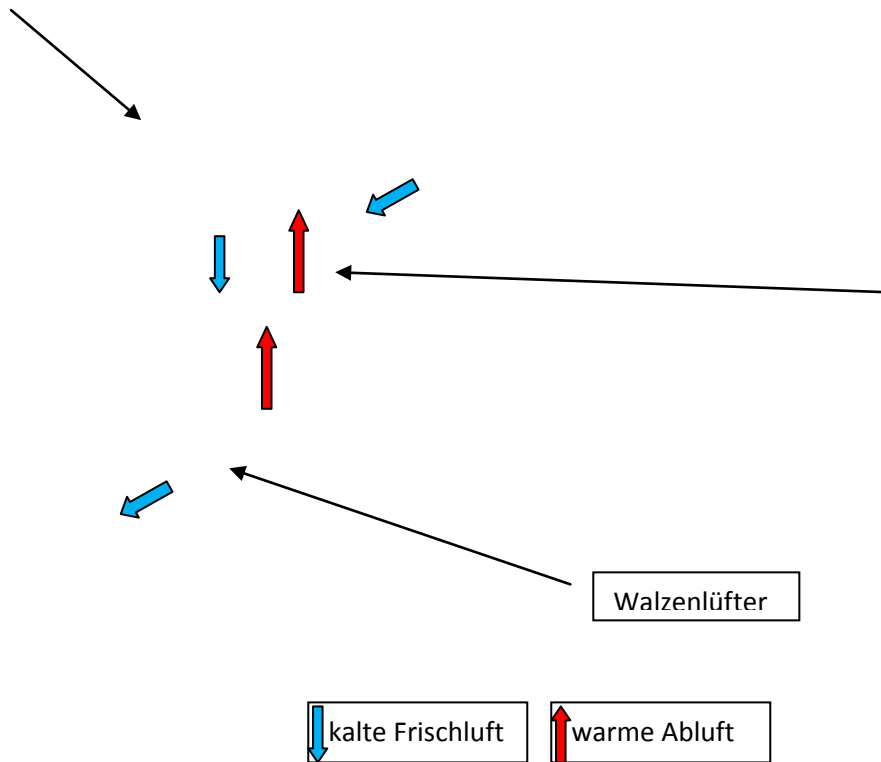
Abbildung 2: Lage und Anordnung der Luftschächte

Aus diesen Überlegungen ergab sich ein System aus drei Luftschächten, die sämtliche Luftströmungen über die Oberkante der Powerbox leiten sollen, um zusätzlichen Lärmschutz verwirklichen zu können. Lage und Anordnung sind der folgenden Abbildung zu entnehmen. Der Walzenlüfter dient dazu, im Motorraum einen definierten Luftstrom zu erzeugen, er fördert also kalte Frisch-, Spül- und Verbrennungsluft in den Motorraum. Dieser Luftstrom tritt durch den linken Abluftschacht wieder aus, wobei dort auch die Verbrennungsabgase mitgeführt werden. Der zweite Abluftschacht fördert die erwärmte Luft nach außen, die zur Kühlung des VW-Motors benötigt wird.

Alle Luftschächte sind inwändig komplett mit schallschluckendem, nicht brennbarem Material ausgerüstet, so dass sie die erforderlichen Schalldämpferfunktionen übernehmen können. Dadurch konnte auf einen separaten Auspuffschalldämpfer für den Dieselmotor verzichtet werden.

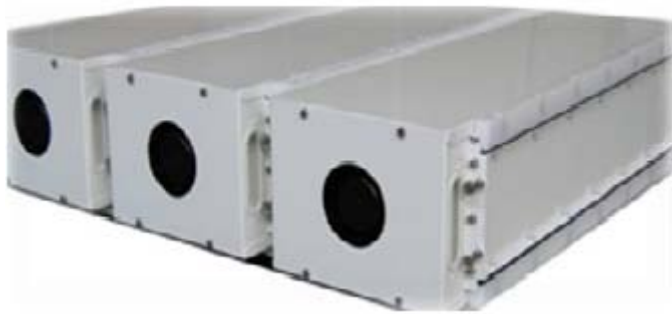
Abbildung 3: SuperCaps-Einschubmodule

Nach Diskussion wurde ein Einschubgehäuse entworfen, von dem fünf Einheiten mit SuperCaps-Zellen gefüllt sind, ein sechstes Gehäuse enthält die BMU (BatteryManagementUnit).

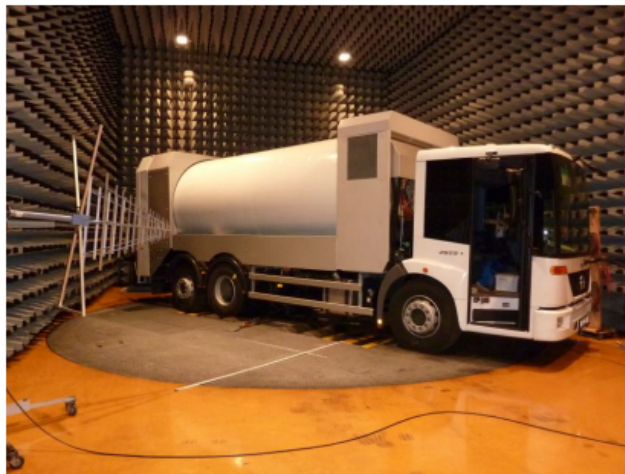
2.3 Prüfaufbau: Das Fahrzeug wurde unter normalen Betriebsbedingungen in der Absorberhalle geprüft.

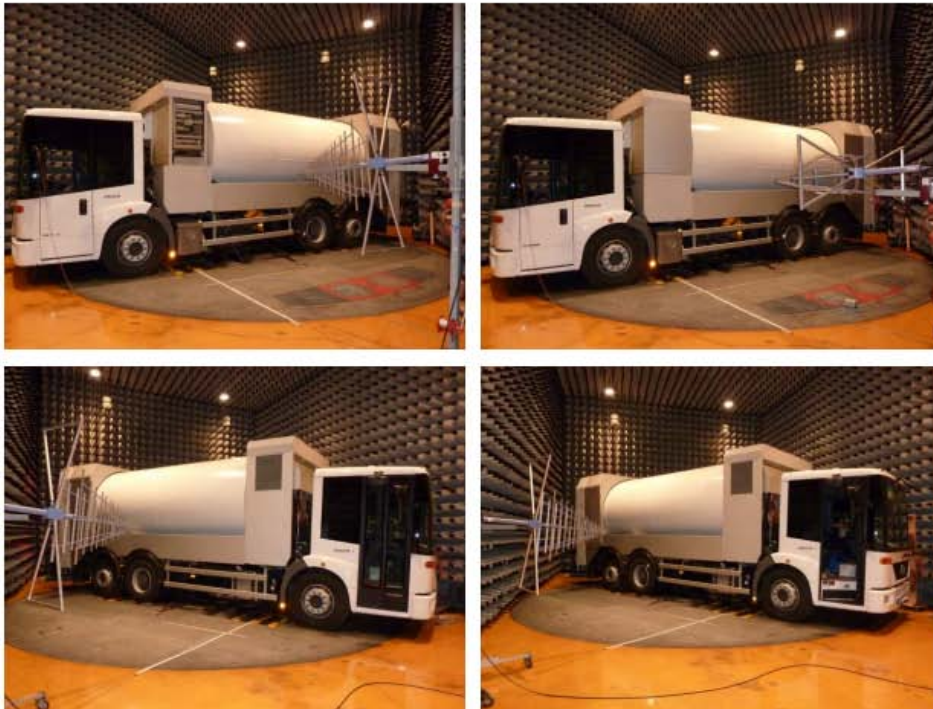
3.1.3 Fotos der Messung

Durch die eingestellte Schrittweite (0,06 MHz) ist sichergestellt, dass sämtliche geforderten Frequenzbereiche gemessen wurden. Bei den Messungen wurden keinerlei Grenzwertüberschreitungen festgestellt. Die Einzelergebnisse sind dem Anhang zu entnehmen.

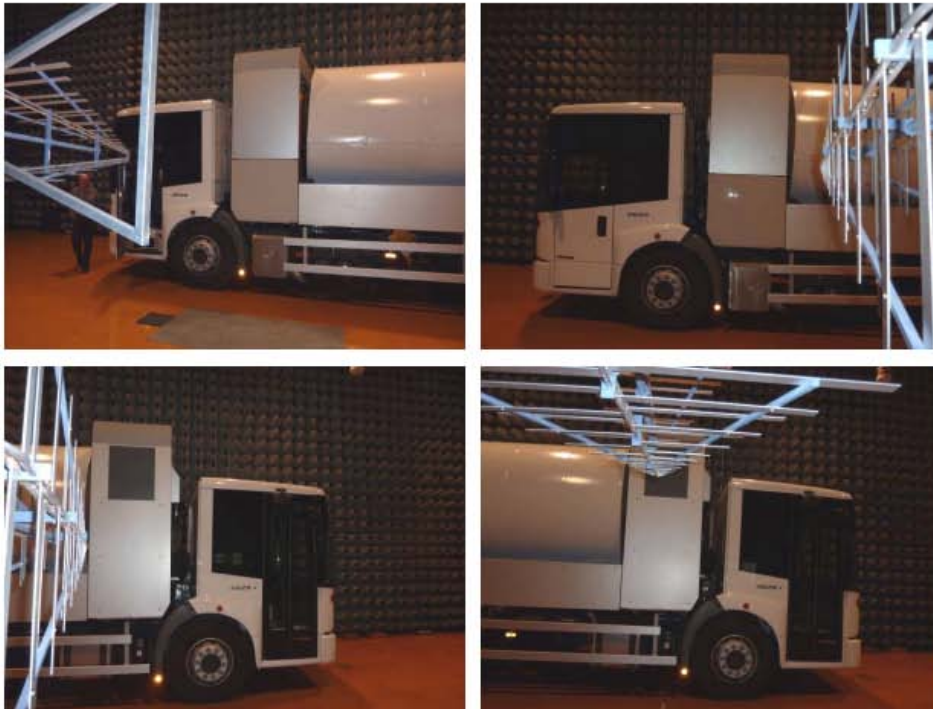
3.2.4 Fotos der Messung

Durch die eingestellte Schrittweite (0,06 MHz) ist sichergestellt, dass sämtliche geforderten Frequenzbereiche gemessen wurden. Bei den Messungen wurden keinerlei Grenzwertüberschreitungen festgestellt. Die Einzelergebnisse sind dem Anhang zu entnehmen.
