Verbundvorhaben "Multifunktionale Fahrbahn aus nanooptimiertem Ultra-Hochleistungsbeton"

Schlussbericht

Zuwendungsempfänger: Bundesanstalt für Straßenwesen (BASt)	Förderkennzeichen: 13N10492
Vorhabenbezeichnung: BMBF Forschungsrahmenprogramm "Werkstoffinnovationen für Industrie und Gesellschaft – WING" Fördermaßnahme "Nanotechnologie im Bauwesen – NanoTecture" Verbundvorhaben "Multifunktionale Fahrbahn aus nanooptimiertem Ultra-Hochleistungsbeton"	
Laufzeit des Vorhabens: von 01.07.2009 bis 30.06.2013

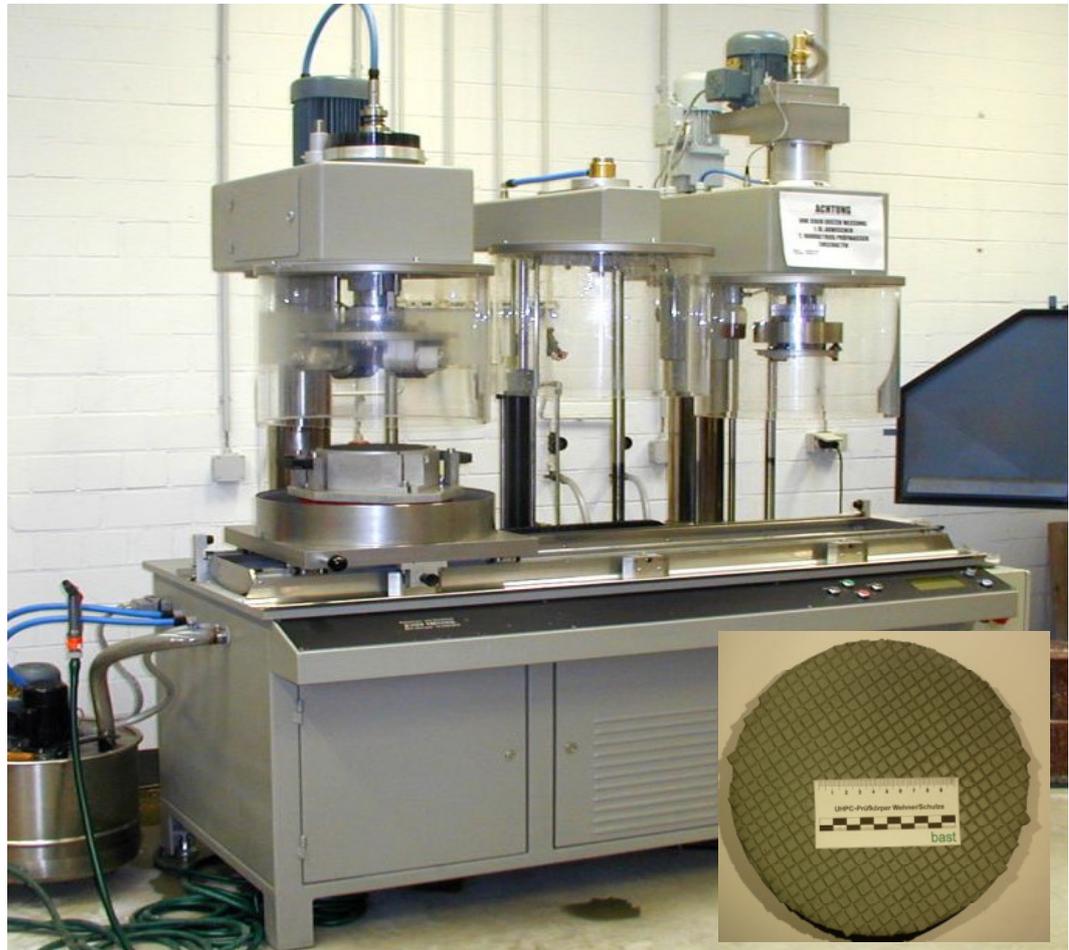
Abbildung I.4.2: Wehner/Schulze-Gerät im Labor der BAST und geprägter Prüfkörper

In Abbildung I.4.2 ist das Prüfgerät der BAST dargestellt, mit dem alle Untersuchungen in diesem Projekt durchgeführt wurden.

Wehner/Schulze Untersuchungen an Bohrkernen von Autobahnabschnitten mit Waschbetonoberflächen weisen μ_{PWS} -Werte von 0,3 bis 0,5 bei der Nullmessung und Werte zwischen 0,3 und 0,4 nach 360.000 Überrollungen (ohne Sandstrahlen) auf.

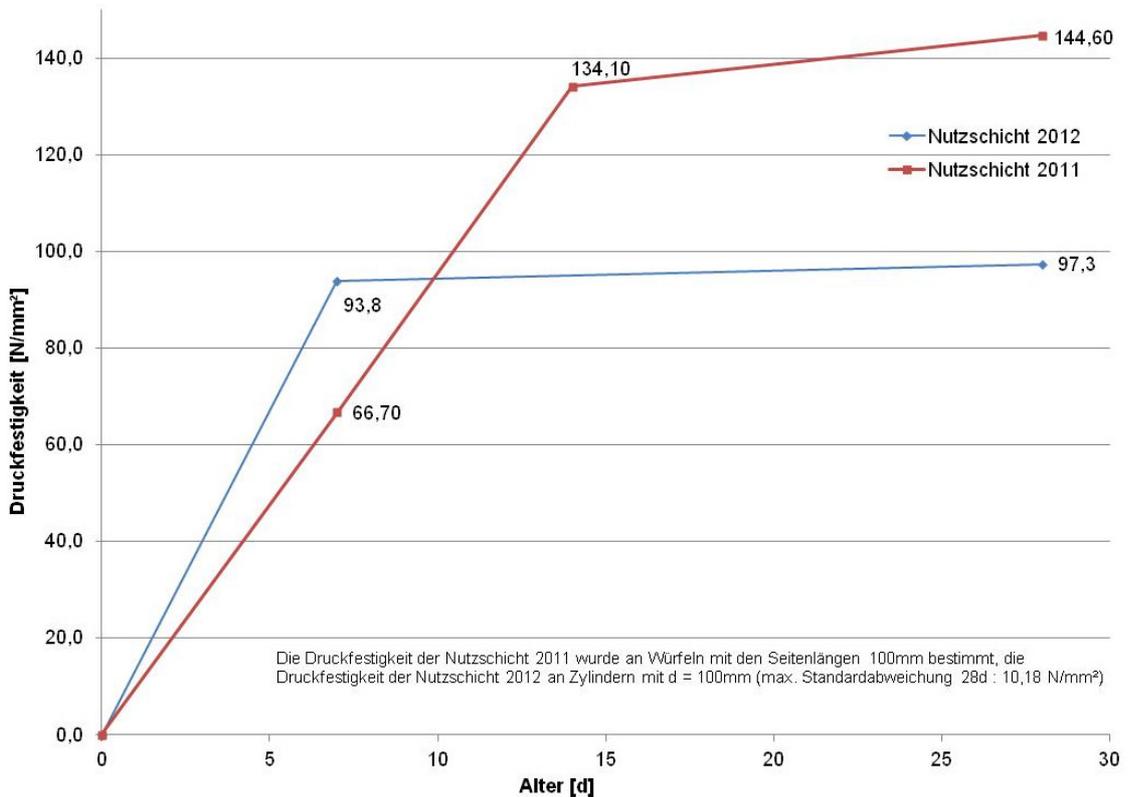
Abbildung II.1.1: Druckfestigkeitsverlauf der Nutzschriftmischungen

An Probekörpern der Nutzschrift wurde unter anderem die Druckfestigkeit im Alter von 7, 14 und 28 Tagen nach DIN EN 12390-3 [4] bestimmt (siehe Abbildung II.1.1). Dabei zeigte sich ein großer Unterschied zwischen beiden Mischungen insbesondere ab dem siebten Tag, der im Wesentlichen durch die latent hydraulische Wirkung und damit verlangsamte festigkeitsrelevante Hydratation des Feinsthüttensandmehls verursacht wird. Nach der vorgenommenen Substitution liegt die Nutzschrift lediglich im Bereich der hochfesten Betone. Die labortechnischen Untersuchungen an geprägten Prüfkörpern beider Nutzschriftmischungen (siehe Kap. II.1.3.3, Abbildung II.1.17) prognostizieren eine dauerhafte und stabile Textur.

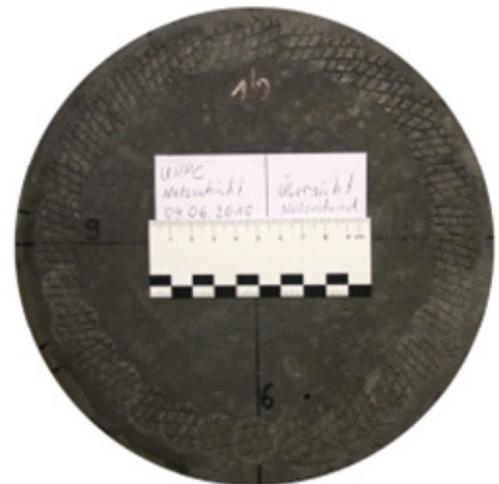
Abbildung II.1.2: Prototyp des mittels Stempeln geprägten Probekörpers

Zur Prognose der Griffigkeitsentwicklung wurden im ersten Halbjahr 2010 Tastversuche mit dem Wehner/Schulze-Gerät an einem Probekörper der Nuttschichtmischung durchgeführt. Aufgrund der inhomogenen Oberflächentextur des Probekörpers (Prototyp) war eine Bewertung der Griffigkeit bzw. Griffigkeitsentwicklung zu diesem Zeitpunkt nicht möglich. Die vorliegenden Unterschiede im Höhenniveau zwischen den einzelnen Prägeflächen waren in erster Linie auf die geringe Prägefläche des Werkzeuges (Stempel mit $d = 20 \text{ mm}$) zurückzuführen, der hier versuchsweise Anwendung fand (Abbildung II.1.2).

Erwartungsgemäß konnte in den Versuchen festgestellt werden, dass einzelne Sandkörner die Mörteloberfläche durchbrechen und somit eine Verbesserung der Mikrorauheit auf den Plateauoberflächen der einzelnen Rauten herbeiführen. An einigen Rautenecken konnten Mörtelausbrüche festgestellt werden, die mit hoher Wahrscheinlichkeit auf eine Vorschädigung in der Prägephase zurückzuführen sind.

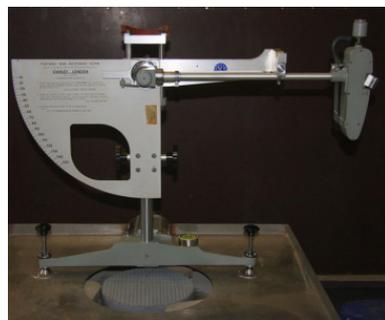
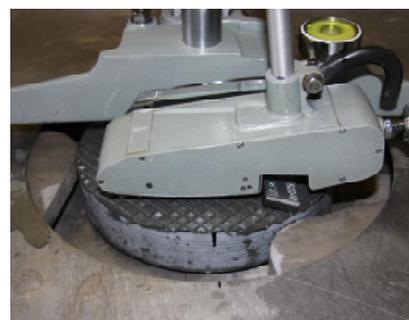
Abbildung II.1.5 : SRT-Gerät der BAST

Parallel zu den Messungen des Reibbeiwertes μ_{PWS} wurden mit Hilfe des Pendelgerätes SRT (**S**kid **R**esistance **T**ester, siehe Abbildung II.1.5) nach [8] Griffigkeitsmessungen an den beanspruchten Probekörpern der Nutzschicht durchgeführt.

Da die im Nullzustand gemessene Ausflusszeit aufgrund der sehr hohen Makrorauheit nur ca. 2 s betrug, wurde im weiteren Projektverlauf auf die Bestimmung dieser Kenngröße verzichtet. Die Ergebnisse der SRT-Messungen spiegeln den Verlauf der im Wehner/Schulze-Gerät ermittelten Reibbeiwerte wieder. Auffallend ist hier zum einen die sehr geringe Anfangsgriffigkeit, die sich jedoch nach 9×10^4 Überrollungen stark erhöht hat. Zum anderen ist festzuhalten, dass die SRT-Werte nach 27×10^4 Überrollungen nur unwesentlich unter den bei der Kontrollprüfung geforderten Wert von 60 fallen.

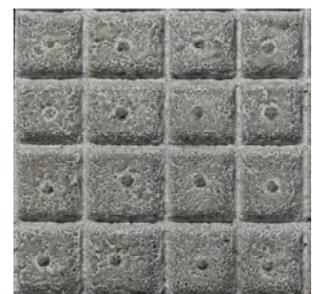
Abbildung II.1.7: Prägung mit Entlüftungsbohrungen (Nullzustand ohne Beanspruchung)

Im weiteren Projektverlauf wurden vom Partner Röchling Prägeplatten mit Entlüftungslöchern entwickelt („Textur_2010 mit Entlüftungsloch“), die eine Probekörperherstellung wie geplant erlaubten und die Prägung nicht mehr durch Aufbetonieren erfolgen musste (siehe Abbildung II.1.7). Dadurch ergaben sich entgegen den zuvor gemessenen geringen kritischen Anfangsgriffigkeiten auch im Nullzustand (ohne Beanspruchung im

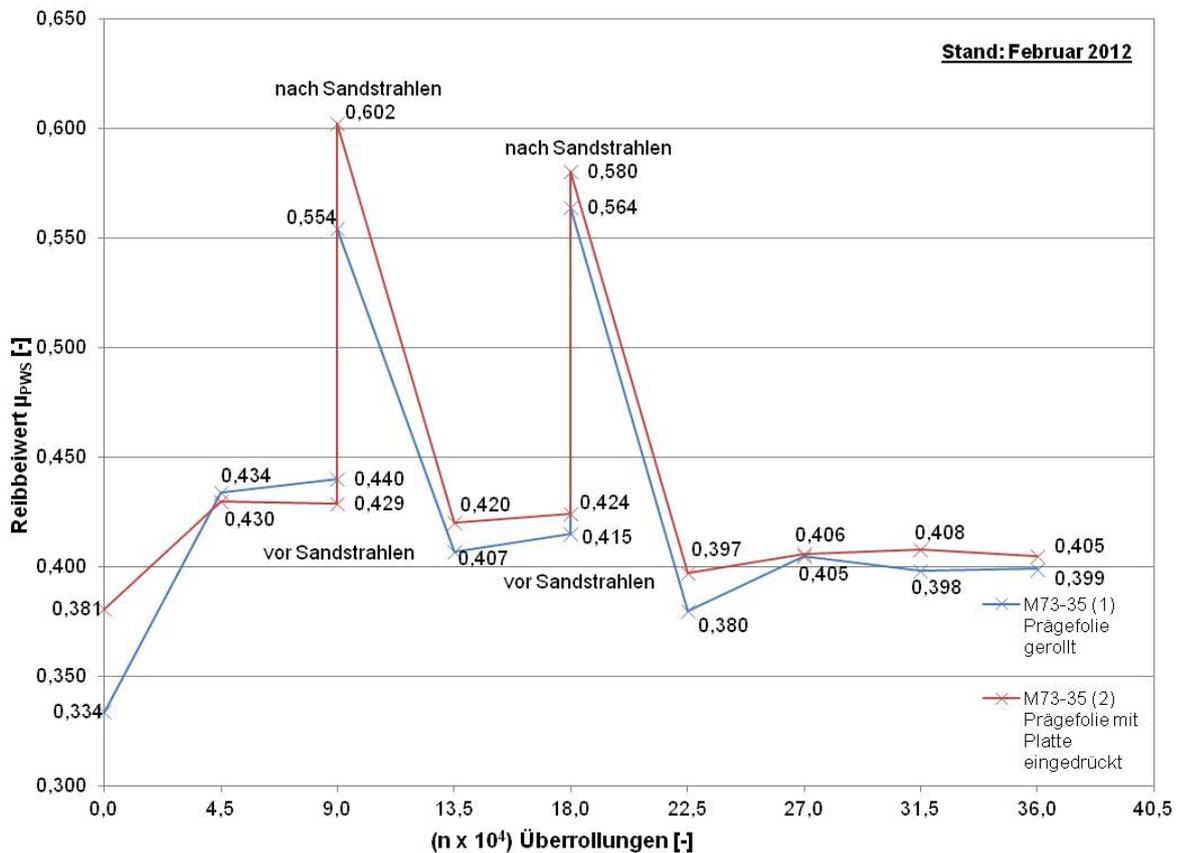
Abbildung II.1.9: Verlauf des Reibbeiwertes μ_{PWS} der im Februar 2012 untersuchten Nuttschichtmischung

te durch das Aufrollen des Prägegitters erfolgte und bei der zweiten Platte durch ein Eindrücken des Prägegitters mit Hilfe einer steifen Einpressplatte. Die beiden Probeplatten wurden zunächst an Müller-BBM zu Textur- und Strömungswiderstandsmessungen übergeben. Anschließend wurden in der BAST an den Probeplatten Griffigkeitsmessungen mit dem Wehner/Schulze-Gerät und dem SRT-Pendel sowie T3D-Messungen zur Bestimmung der Mikro- und Makrorauheit durchgeführt (bzgl. der T3D-Messungen siehe Kap. II.1.1.3). Die gemessenen Reibbeiwerte nach Wehner/Schulze und die Texturkenngrößen lagen mit Ausnahme der Anfangsgriffigkeit (Nullmessung) wie die an vorangegangenen Proben bestimmten Werte (Prägung „Textur_2010 mit Entlüftungsloch“) durchgängig in einem sehr guten Bereich (siehe Abbildung II.1.9).

Im Nullzustand wiesen die Probekörper relativ geringe Griffigkeitswerte auf ($\mu_{SRT,0} = 55$, $\mu_{PWS,0} = 0,33$ und $0,38$), die sich mit der Anwendung eines Nachbehandlungsmittels auf der Oberfläche erklären lassen. Bereits nach den ersten $4,5 \times 10^4$ Überrollungen stieg der PWS-Wert wie erwartet an und lag bei rd. $0,43$. Hinsichtlich der verwendeten Art der Prägung (Prägefolie gerollt oder Prägefolie mit Platte eingedrückt) zeigten sich keine Griffigkeitsunterschiede. Im weiteren Prüfprogramm wurden die Probekörper ebenfalls einer immens starken Beanspruchung durch wiederholtes

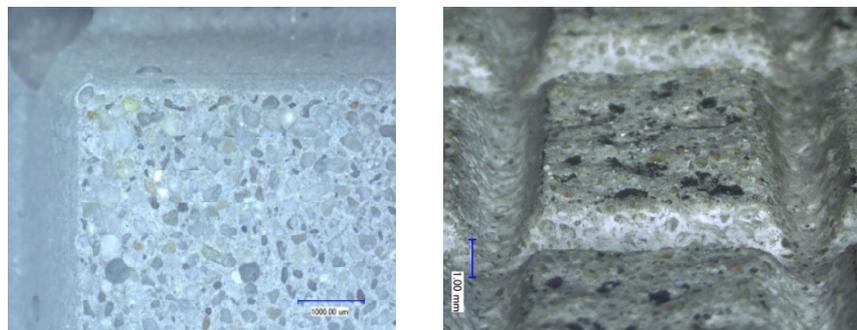
Abbildung II.1.12: Durchbrechen von Sandkörnern beim Prüfkörper der Nuttschichtmischung M73-35 (Aufnahme nach 90.000 Überrollungen; schwarze Stellen im rechten Bild: Gummiabrieb der Messgummis der Wehner/Schulze-Prüfanlage)

Die Messungen auf den geprägten Probekörpern wurden jeweils in zwei definierten Positionen mit dem kleinen Messfeld T3Dk (40 mm x 50 mm) durchgeführt. Die ungeprägten Probeplatten wurden sowohl mit dem großen T3Dg (400 mm x 500 mm) wie auch mit dem kleinen Messfeld gemessen. Dabei wurde die Oberflächentextur in ganzer Größe der Platten erfasst. Die Messungen mit dem T3Dk wurden im mittleren Bereich der Platten in einer Messposition durchgeführt. Die ersten Untersuchungen erfolgten Ende 2010 an geprägten Platten, deren Textur durch Aufbetonieren auf ein Prägegitter entstanden ist. Dabei unterschieden sich die beiden untersuchten Probekörper M73-35 und M73-45 unter anderem in der Art des verwendeten Sandes sowie in ihrem massebezogenen Fließmittelwirkstoff / Bindemittelwert. Sowohl bei den T3D-Messungen als auch insbesondere bei den mikroskopischen Betrachtungen (siehe Abbildung II.1.12) der geprägten Probekörper ließ sich das Durchbrechen zunächst einzelner Sandkörner durch die Bindemittelschicht und einer damit einhergehenden Verbesserung der Mikrorauhigkeit auf den Plateauoberflächen der einzelnen Rauten gut verfolgen.

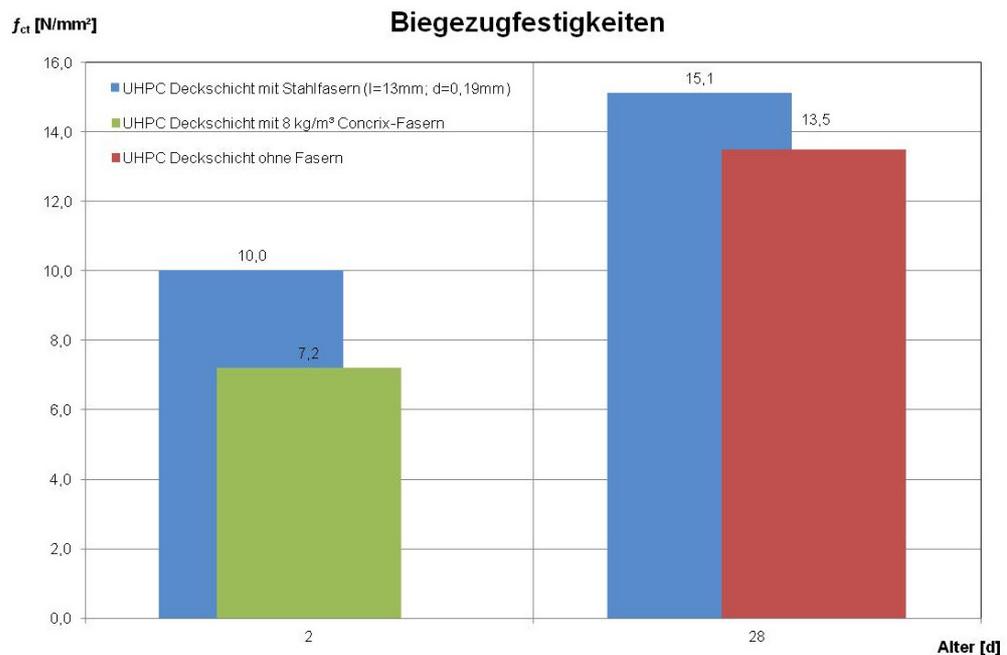
Abbildung II.1.13: Vgl. der Biegezugfestigkeiten nach [6]

Zusätzlich wurden erste Vergleichsmessungen der Biegezugfestigkeit von Probekörpern der Deckschichtmischung ohne Fasern und mit Bikomponentenfasern der Brugg Contec AG (Concrix) durchgeführt. Die Herstellung der Probekörper erfolgte dabei nach DIN EN 12390-2 [3] im Betonlabor der BAST. Als Probekörper wurden Balken der Abmessungen 150 mm x 150 mm x 700 mm entsprechend DIN EN 12390-1 [2a, 2b] verwendet, die nach Herstellung für 24h in der Schalung verblieben. Danach erfolgte bis zur jeweiligen Prüfung eine Lagerung in Wasser bei 20±1 °C.

Die Ergebnisse aus diesen Versuchen bestätigen die Verwendung von Stahlkurzfasern in (Ultra-) Hochleistungsbetonen (siehe Abbildung II.1.13), wobei aufgrund der Probenanzahl von jeweils drei Prüfkörpern die fehlende statistische Absicherung der Ergebnisse zu erwähnen bleibt. Bestimmt wurde ebenso nur die jeweilige Bruchfestigkeit bei maximaler Last. Auf die Ermittlung der Leistungsklasse mittels Bestimmung der Nachrissbiegezugfestigkeit wurde verzichtet.

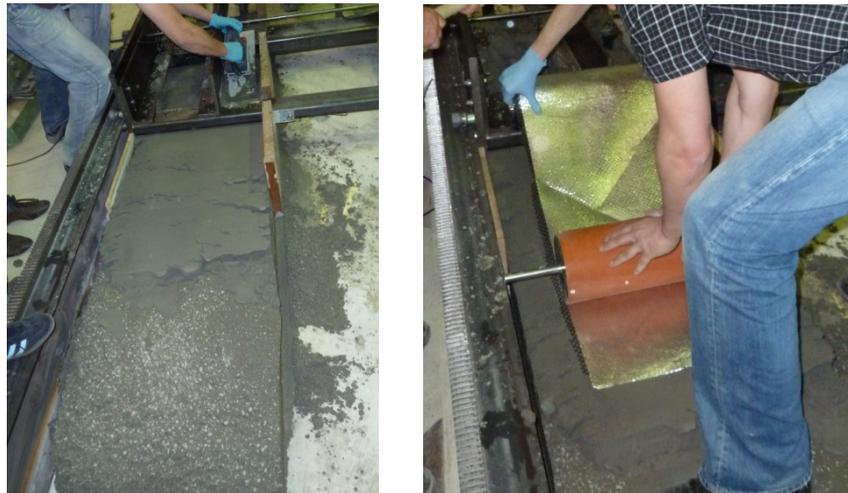
Abbildung II.1.14: Laboreinbau der Deck- und Nuttschicht mit anschließender Prägung

Im Januar 2012 wurde die Mischungszusammensetzung wie geplant geändert, worauf im März ein erfolgreicher Laboreinbauversuch mit Hilfe eines „Laborfertigers“ an der Universität Kassel durchgeführt werden konnte (siehe Abbildung II.1.14)

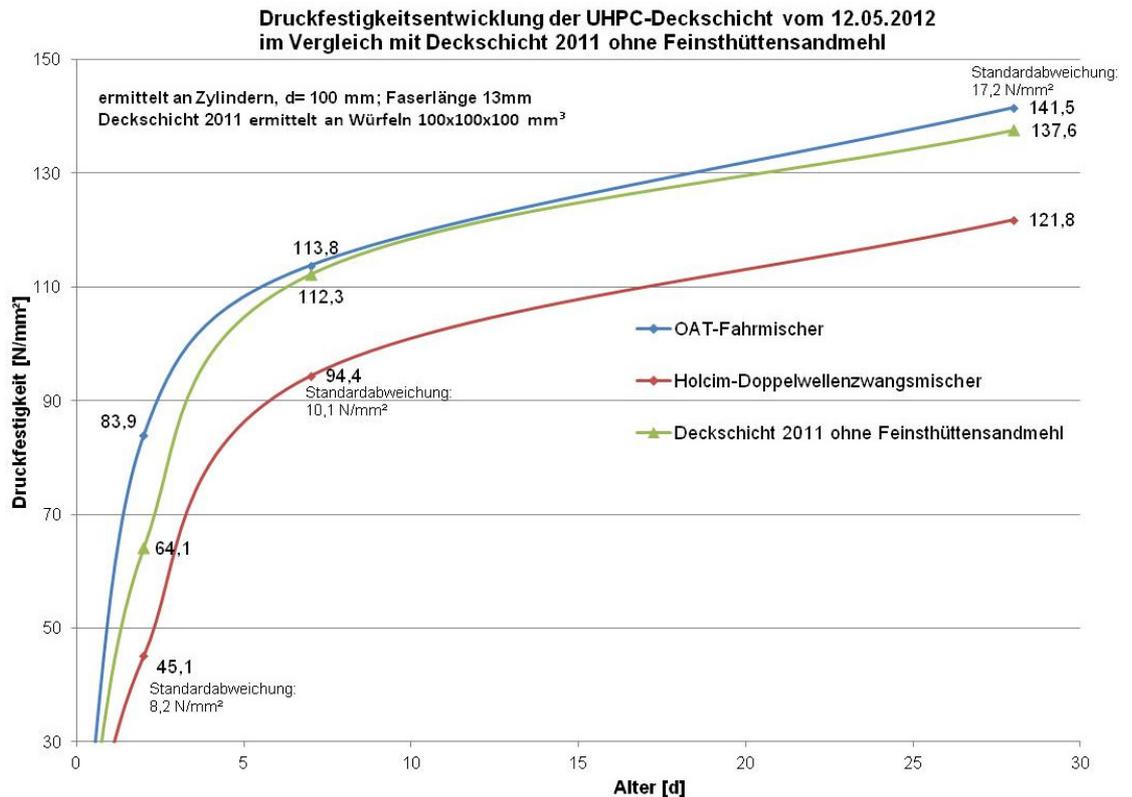
Abb. II.1.15: Vergleich der Druckfestigkeiten der Deckschicht (Herstellung in verschiedenen Mixchern)

ten. Diese Verklumpungen, in denen sich keine Fasernester befanden, sondern lediglich Konglomerate trockener feiner Feststoffe, entstanden vermutlich durch die Art der Zugabe der Trockenstoffe in den Mischer in Kombination mit nassem Splitt, der ungeschützt vor Regen gelagert worden war. In den Bruchflächen der „Holcim-Proben“ waren verschiedene Fasernester sichtbar, die vermutlich zu den Festigkeitseinbußen geführt haben (siehe Bilder D1 bis D4, Anhang D). Abbildung II.1.15 zeigt die Druckfestigkeitsentwicklung der mit dem Doppelwellenzwangsmischer von Holcim hergestellten Deckschichtmischung im Vergleich zu der mit dem modifizierten Fahr-mischer von OAT hergestellten Deckschichtmischung sowie im direkten Vergleich die Druckfestigkeitsentwicklung der 2011 im Labor hergestellten Probekörper (ohne Feinsthüttensandmehl). Der bei der Nutzschichtmischung auffällige Unterschied zwischen den Mischungen mit und ohne Feinsthüttensandmehl, der scheinbar im Wesentlichen durch die latent hydraulische Wirkung und damit verlangsamte festigkeitsrelevante Hydratation des Feinsthüttensandmehls bedingt war, ließ sich an dieser Stelle bei der Deckschicht nicht beobachten.

Die Spaltzugfestigkeiten der Proben aus beiden Mixchern lagen dicht beieinander, obwohl in den Bruchflächen der mit dem Doppelwellenzwangsmischer von Holcim hergestellten Mischung verschiedene Fasernester sichtbar waren (Bild D4, Anhang D). Die Spaltzugfestigkeit lag im Mittel nach sieben Tagen bei rd. 9,5 N/mm² und nach 28 Tagen bei rd. 11,5 N/mm².

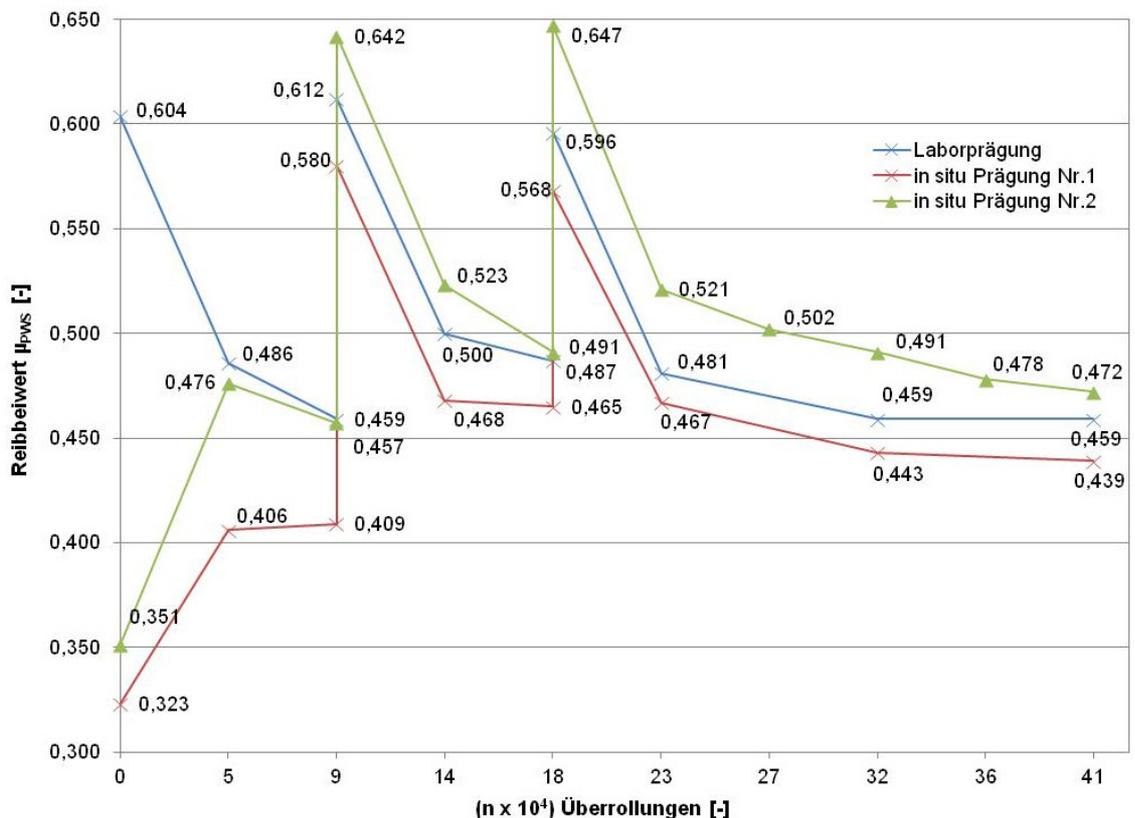
Abbildung II.1.17: Verlauf des Reibbeiwertes μ_{PWS} von geprägten Probeplatten der Nuttschichtmischung M5 im Wehner/Schulze-Gerät

Im Nullzustand lagen die Reibbeiwerte μ_{PWS} bei 0,32 und 0,35. Entsprechend wurde der SRT-Wert μ_{SRT} mit 58 bestimmt (bei einer Messrichtung im Winkel von 45° zu den Vertiefungslinien der Prägung). Diese Werte liegen unterhalb des Richtwertes, der bei einer Kontrollprüfung gemäß den ZTV Beton-StB 07 [10] gefordert wird ($\mu_{SRT} \geq 60$). Bereits nach den ersten $4,5 \times 10^4$ Überrollungen stieg der PWS-Wert jedoch auf 0,41 bzw. 0,48 an. Im weiteren Prüfprogramm wurden die Teilstücke erneut einer immens starken Beanspruchung durch wiederholtes Sandstrahlen und Überrollungen im Wechsel unterzogen. Der PWS-Wert kann nach $22,5 \times 10^4$ Überrollungen im Mittel mit 0,49 angegeben werden. Er blieb nach weiteren 18×10^4 Überrollungen ohne Sandstrahlen etwa konstant bei 0,46. Der SRT-Wert lag konform mit den PWS-Werten nach 18×10^4 Überrollungen im Mittel bei 66 und nach Beanspruchungsende ($40,5 \times 10^4$ Überrollungen) bei rd. 61.

Die im Labor geprägte Probe zeigte im Nullzustand einen Reibbeiwert von 0,60 und wies während der weiteren Beanspruchung nahezu identische Werte wie die in situ

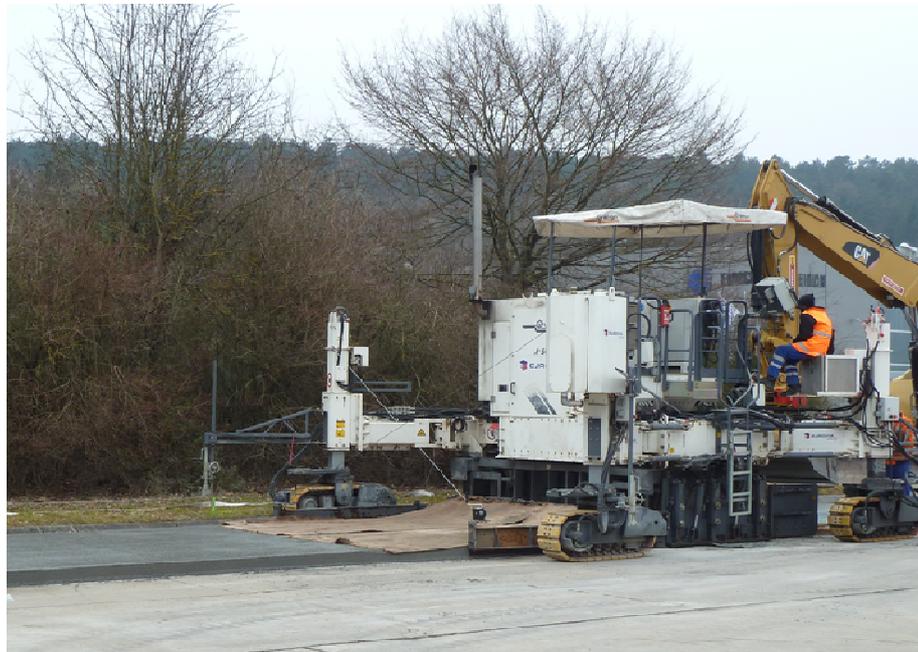
Abbildung II.1.20: Erfolgreicher Einbau der Deckschicht mittels Gleitschalungsfertiger

Durch die T-Rüttler des Gleitschalungsfertigers konnte offensichtlich eine genügend große Verdichtungsenergie in die oberen 2 cm der Deckschicht (aufgrund der zweilagigen Bewehrung) eingebracht werden, so dass ein gleichmäßiges Umschließen der Bewehrung ohne Lunker gegeben war. Das Entleeren der Wechselsilos für eine gleichmäßige Mischzeitaktung sowie die Anlieferung der fertigen Mischungen mit Muldenkipplastern funktionierte weitestgehend problemlos und war gut auf den Fortschritt des Fertigers abgestimmt. Der Einbau der Deckschicht wurde aufgrund eines technischen Defekts am R28 nach rd. 30 Metern zunächst beendet, konnte am folgenden Tag jedoch fortgesetzt werden.

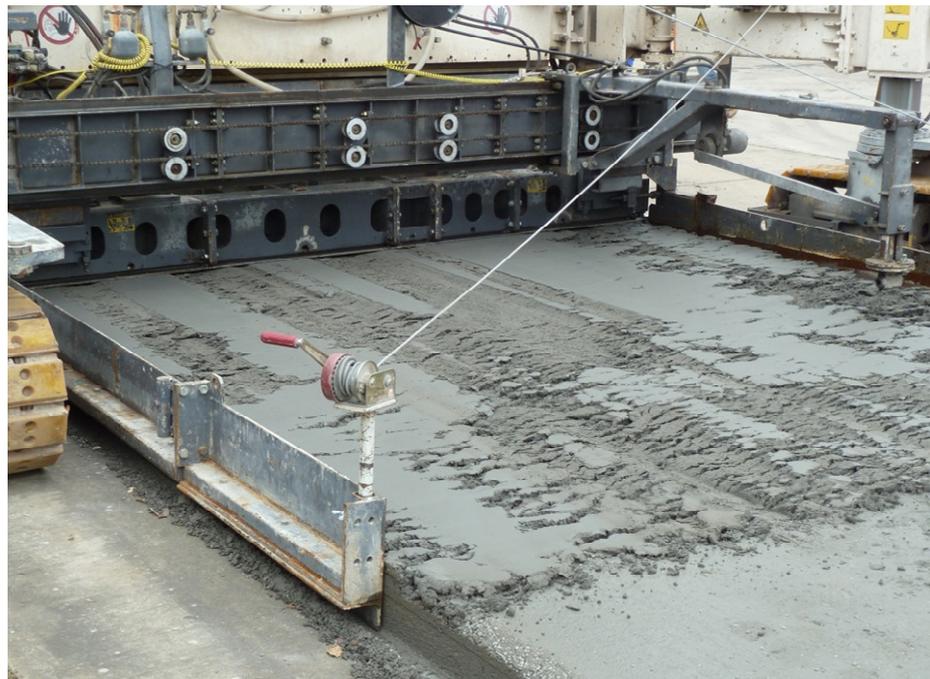
Abbildung II.1.22: Nuttschichteinbau

Der Einbau der Nuttschicht (Mischung M5) erfolgte dagegen nicht wie geplant. Die Konsistenz stellte sich zwar trotz der tiefen Temperaturen von maximal 4 °C in gewünschter Beschaffenheit ein, die Nuttschicht konnte anschließend jedoch nicht zufriedenstellend vom Gleitschalungsfertiger eingebaut werden (vgl. Abbildung II.1.22). In den Bereichen wo es möglich war, wurde im Anschluss die Nuttschichtoberfläche erfolgreich geprägt (Abschnitt IV, Bilder D23 und D24, Anhang D).

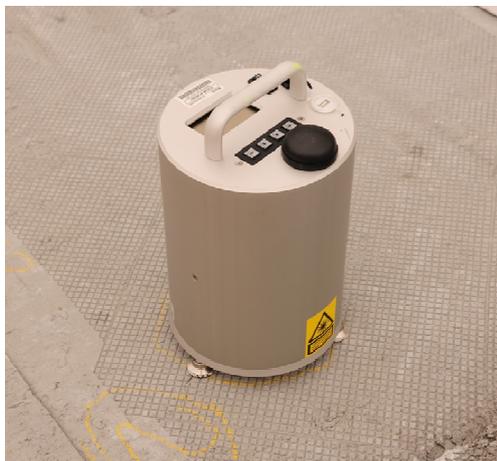
Abbildung II.1.26: ELAtextur®-Messgerät

Im Anschluss an den Einbau wurden am 05.04.13 Textur- und Griffigkeitsmessungen mit dem ELAtextur®-Messgerät (Abbildung II.1.26) und dem SRT-Gerät an den geprägten Abschnitten II, IV und VI (siehe Abbildung II.1.27) von der BAST durchgeführt. Das ELAtextur®-Messgerät ist ein radial messendes Laserprofilometer auf Basis eines Halbkreissegments, mit dem sich die Texturkenngrößen MPD (Mean Profile Depth) und ETD (Estimated Texture Depth) in situ bestimmen lassen. Die geplanten Messungen mit dem SKM konnten aufgrund der un-

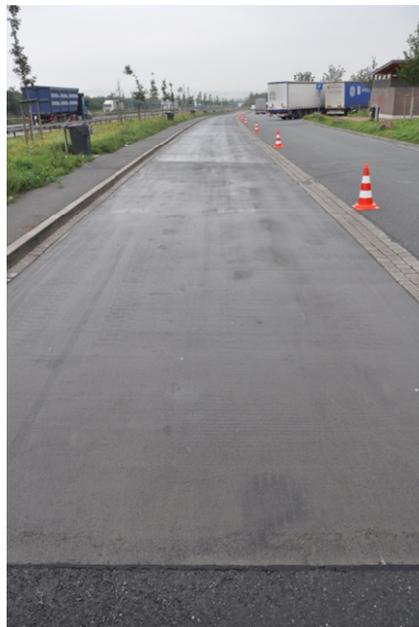
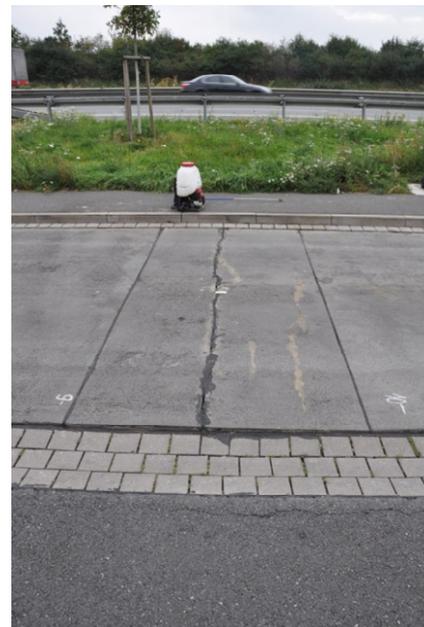
Abbildung II.1.29: HPC-Versuchsstrecke „PWC Löwenburg“

Im September 2008 wurde eine 225 m lange Versuchsstrecke mit einer Deckschicht aus stahlfaserhaltigem hochfesten Beton (HPC) auf einem LKW-Parkstreifen des Autobahnparkplatzes „Löwenburg“ der BAB A2 nahe Porta Westfalica gebaut (siehe Abbildung II.1.29, linkes Bild) [SCHM08]. Die HPC-Deckschicht wurde fugenlos und durchgehend bewehrt in Abschnitten von jeweils 75 m mit Schichtdicken von 6 bzw. 8 cm mit (1 Anker je m²) bzw. ohne Verankerung zum Unterbeton eingebaut. Im Abschnitt ohne Verankerung wurde eine Bitumenemulsion als Haftvermittler im Schichtenverbund zwischen Unterbeton und HPC-Deckschicht eingesetzt. Der Betoneinbau erfolgte mit einem herkömmlichen Gleitschalungsfertiger. Bereits nach rd. 100 Tagen zeigte sich über alle Abschnitte verteilt ein Rissbild mit einzelnen durchgehenden und breiten Querrissen (vgl. Abbildung II.1.29, rechts) in Bereichen oberhalb der Querscheinfugen des Unterbetons, die zum Spannungsabbau innerhalb der Strecke geführt haben. Durch die BAST erfolgte in den Jahren 2009 bis 2013 ein Riss- und Tragfähigkeitsmonitoring dieser Versuchsstrecke. Die Ergebnisse und gewonnenen Erkenntnisse wurden bei dem vorliegenden Projekt berücksichtigt.

Im Rahmen des Rissmonitorings wurde grundsätzlich zwischen bereits kurz nach Fertigstellung der Versuchsstrecke unkontrolliert aufgetretenen breiten Querrissen (siehe Abbildung II.1.29, rechts) und dem Rissbild zwischen diesen spannungsabbauenden Querrissen unterschieden.

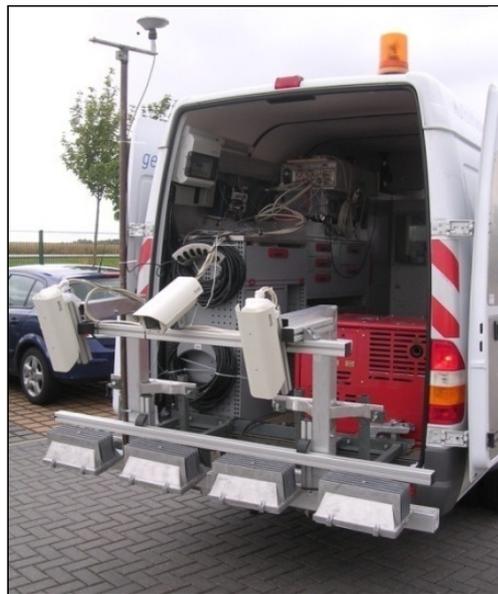
Abbildung II.1.30: Schnellfahrendes Rissaufnahme-System „RoadControl“

In den Jahren 2009 bis 2013 wurde eine visuelle Erfassung des Zustandes der Oberfläche durchgeführt. Ergänzend wurde im Jahr 2011 die Rissaufnahme mit Hilfe des schnellfahrenden Rissersystems „RoadControl“ durch die Firma GBM Wiebe Gleisbaumaschinen GmbH im Auftrag der BAST durchgeführt (siehe Abbildung II.1.30).

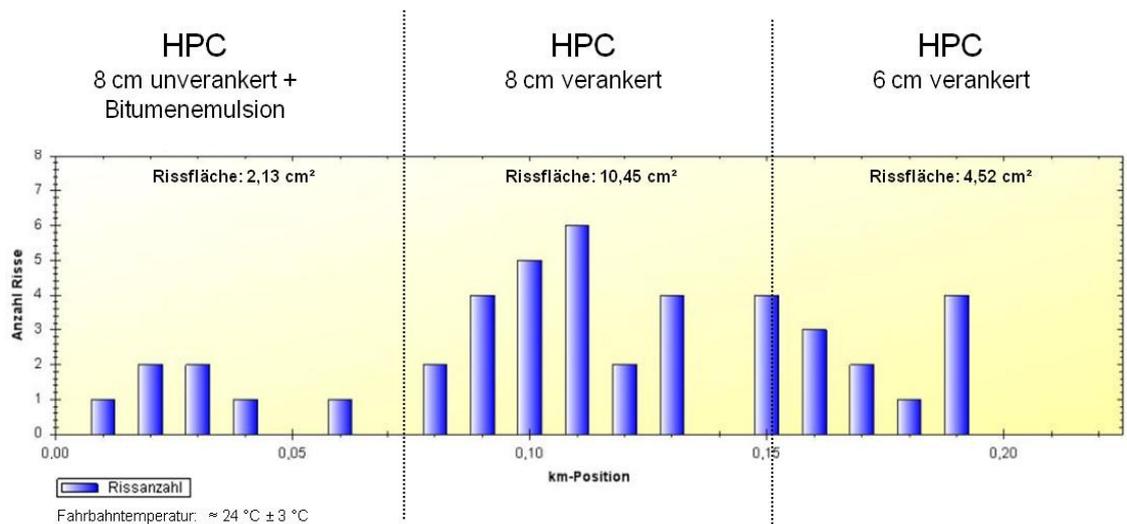
Abbildung II.1.32: Häufigkeitsverteilung feiner Querrisse ($b \leq 0,1\text{ mm}$), Aufnahme mittels „RoadControl“ im September 2011

Im Betrachtungszeitraum 2010 bis 2011 konnten keine signifikanten Veränderungen im Oberflächenrissbild festgestellt werden. So stellte sich das Rissbild wie folgt dar: In den beiden verankerten Abschnitten und dort insbesondere im 2. Abschnitt (8 cm HPC, verankert) dominierten die im Frühstadium aufgetretenen breiten Querrisse, die sich in der Regel über den Querscheinfugen der Betonunterlage eingestellt haben. Ferner konnte eine Gesamtrissfläche von rd. 10,5 cm² feiner Querrisse ($b \leq 0,1\text{ mm}$) aufgenommen werden. Vergleichsweise betrug die Gesamtrissfläche feiner Querrisse im 3. Abschnitt (6 cm HPC, verankert) rd. 4,5 cm² (Abbildung II.1.32).

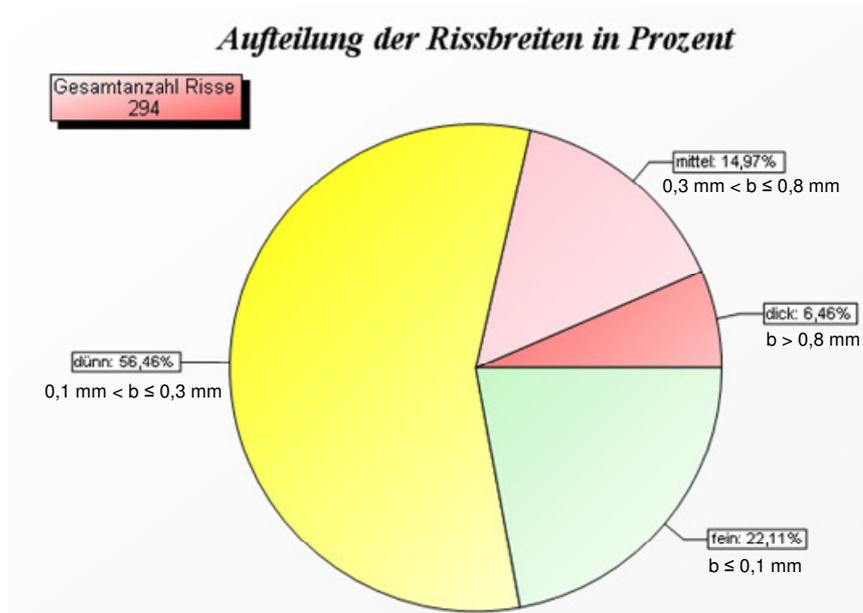
Abbildung II.1.33: Aufteilung der verschiedenen Rissbreiten auf der HPC-Versuchsstrecke (Stand 2011, gemessen mit „RoadControl“)

Eine Aufteilung aller Rissbreiten über die gesamte Länge der Versuchsstrecke zeigt Abbildung II.1.33.

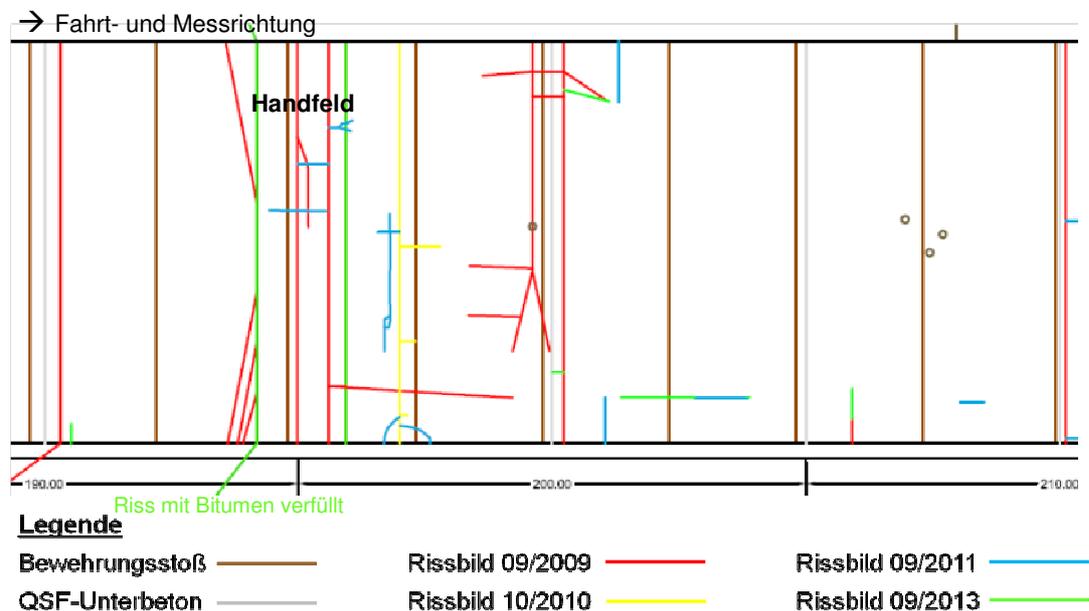
Abbildung II.1.36: heterogenes Rissbild in **Abschnitt 3** – inkl. händisch eingebauten Bereiches

ne konkreten Schlüsse zulässt (siehe Abbildung II.1.36 sowie Bild D36 und D37 im Anhang D).

Die vorliegenden Rissbilder in den Abschnitten 2 und 3 lassen die Schlussfolgerung zu, dass insbesondere die im Bereich der Querscheinfugen des Unterbetons auftretenden Horizontalbewegungen infolge thermischer Beanspruchung nicht ohne Versagen durch die HPC-Decke aufgenommen werden können.

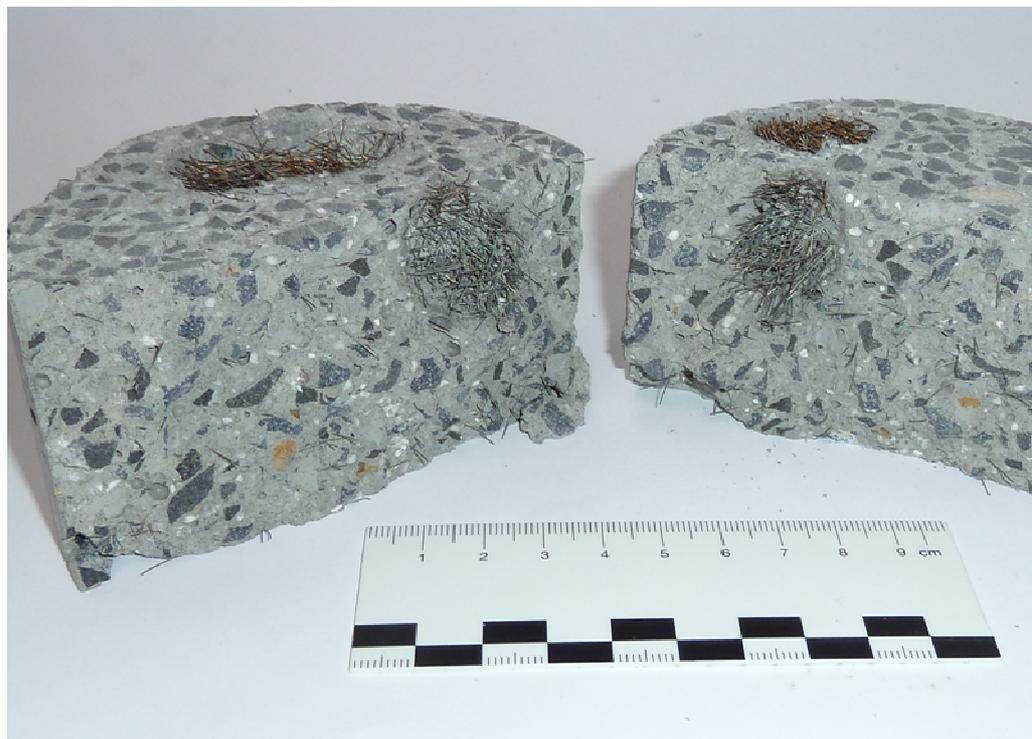
Bild D4: Spaltzugprobekörper nach Prüfung (aus dem Doppelwellenzwangsmischer von Holcim; deutlich erkennbare Fasernester)

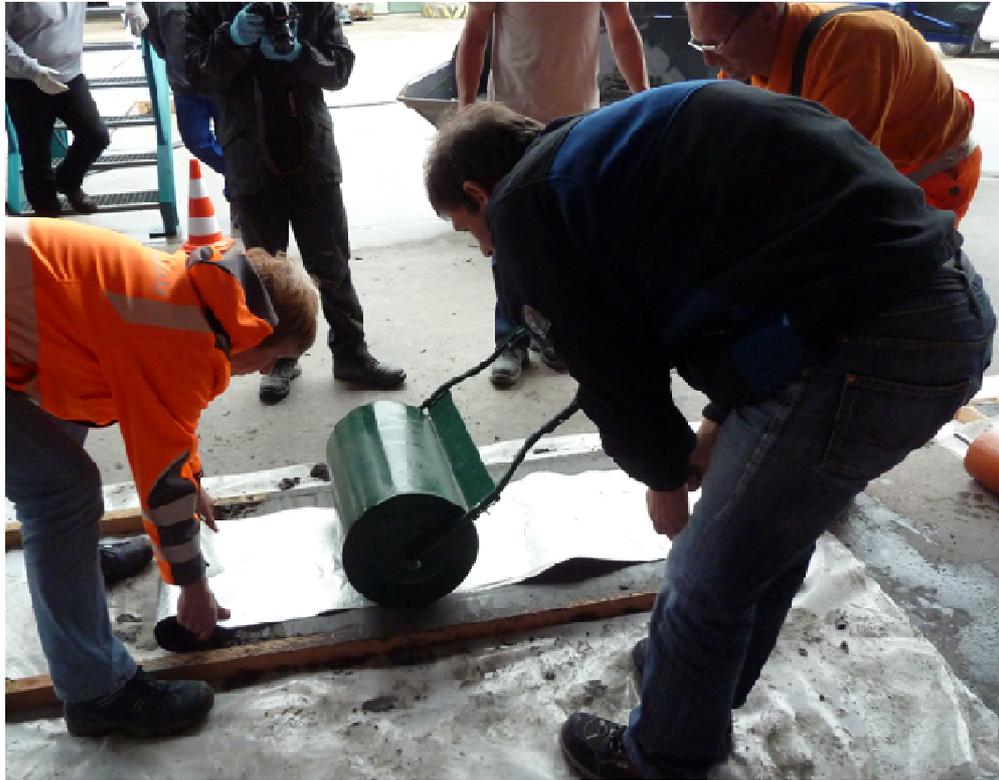
Bild D7: Prägung mit wassergefüllter Handwalze

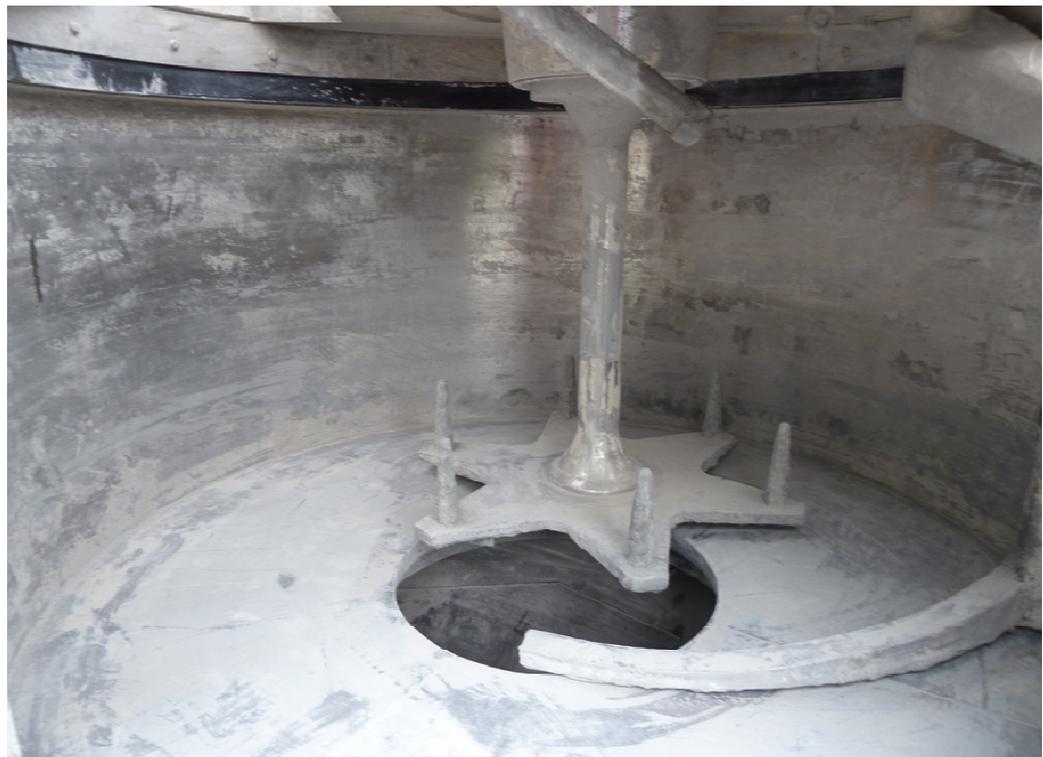
Bild D10: Blick in den Mischtrog des R15 (Sternwirbler)

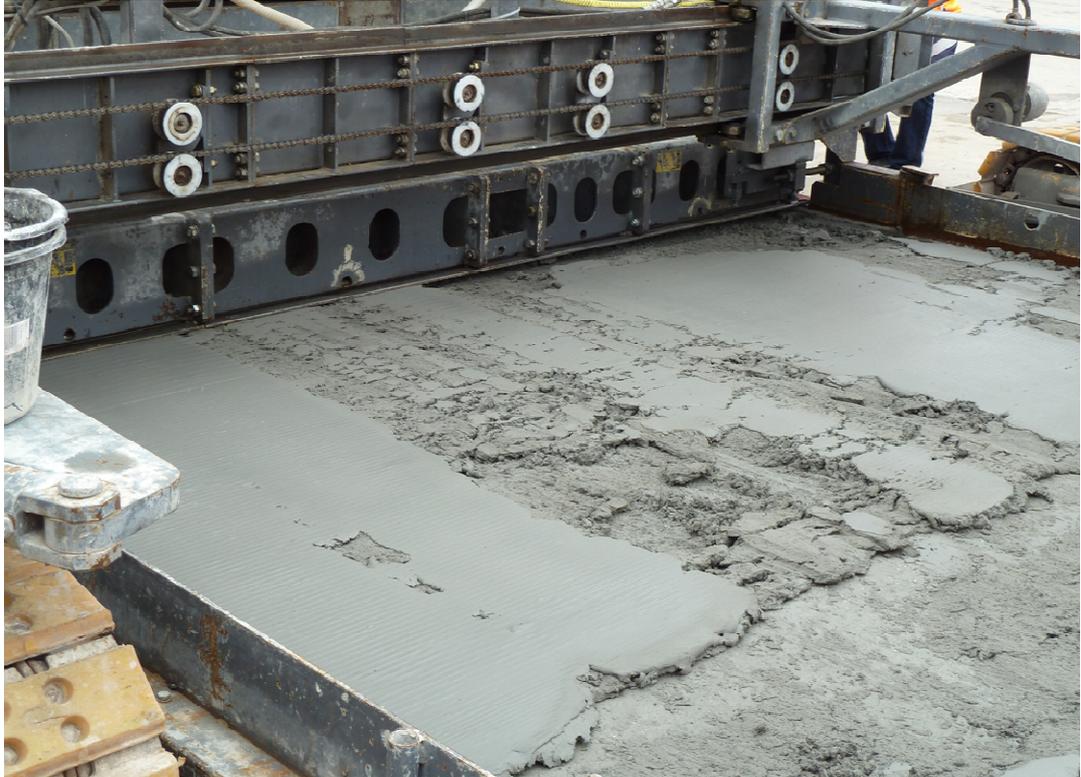
Bild D23: Originalmischung M5 nur mit unzureichendem Deckenschluss einbaubar

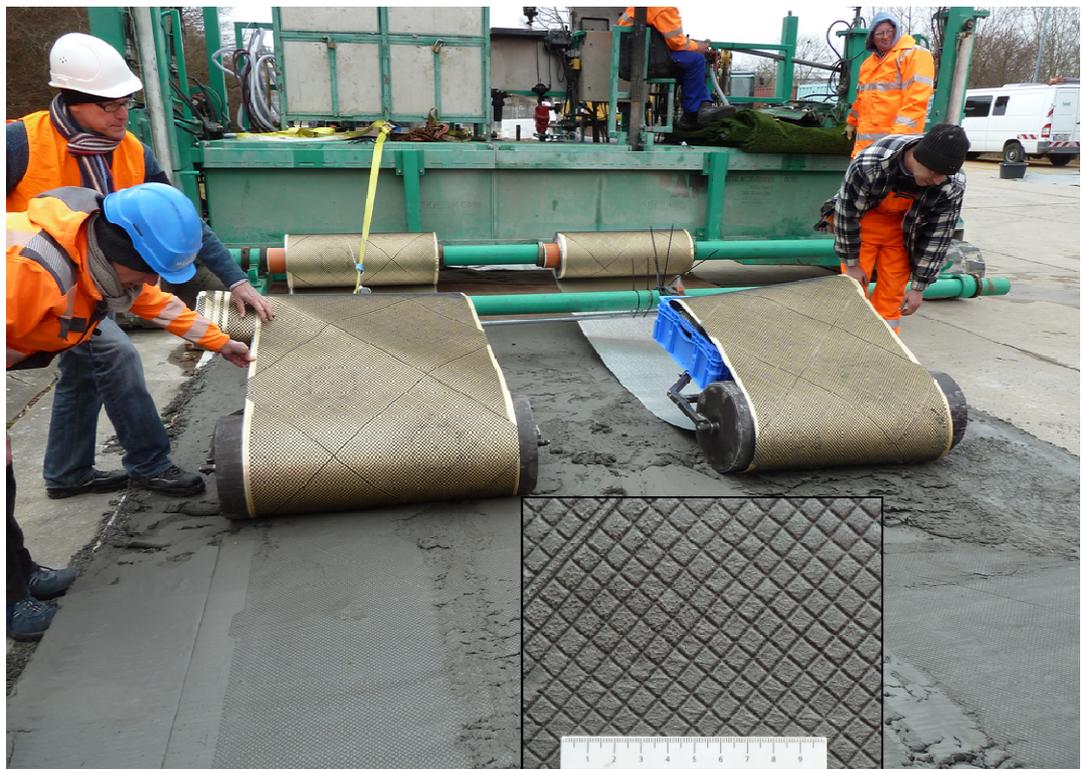
Bild D24: anschließende Prägung mit stabiler Textur (Walzenbreite: je 1 m, Walzengewichte: je 74 kg + Zusatzgewichte 60 kg auf der rechten Spur und 80 kg auf der linken Spur)

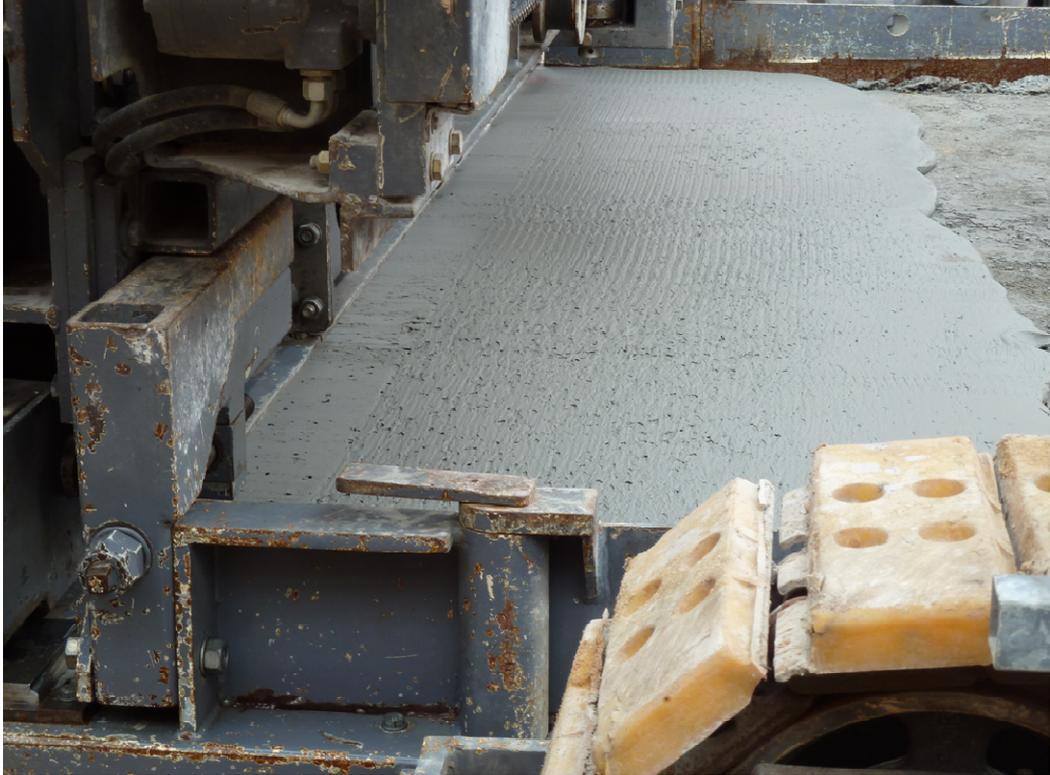
Bild D25: Die geänderte Nutzschichtrezeptur (Erhöhung des Wassergehaltes um 3,5 M.-%) lässt sich mit dem Fertiger einbauen...

Nach zwei angelieferten Chargen der ursprünglichen Rezeptur wurde der Einbau der Nuttschicht unterbrochen und am darauffolgenden Tag mit einem Nuttschichtmörtel weicherer Konsistenz fortgesetzt. Die Konsistenzänderung wurde durch eine Erhöhung des Wassergehaltes um 3,5 M.-% herbeigeführt. Somit konnte prinzipiell ein maschineller Einbau der Nuttschicht erreicht werden. Hinsichtlich der Prägung ist anzumerken, dass diese aufgrund des Walzengewichtes erst nach rd. 90 Minuten erfolgen konnte (Prägung auf Abschnitt II, Abbildung II.1.27, siehe Bilder D25 und D26 im Anhang D). Daraufhin wurde die Nuttschichtrezeptur noch ein weiteres Mal dahingehend abgeändert, dass der Wassergehalt wieder etwas abgesenkt wurde. Dies führte erneut zu keinem zufriedenstellenden Ergebnis hinsichtlich des möglichen Prägezeitpunktes und der Texturstabilität (Prägung auf Abschnitt VI, siehe Abbildung II.1.27 und Tabelle II.1.6 sowie Bilder D27 und D28 im Anhang D).

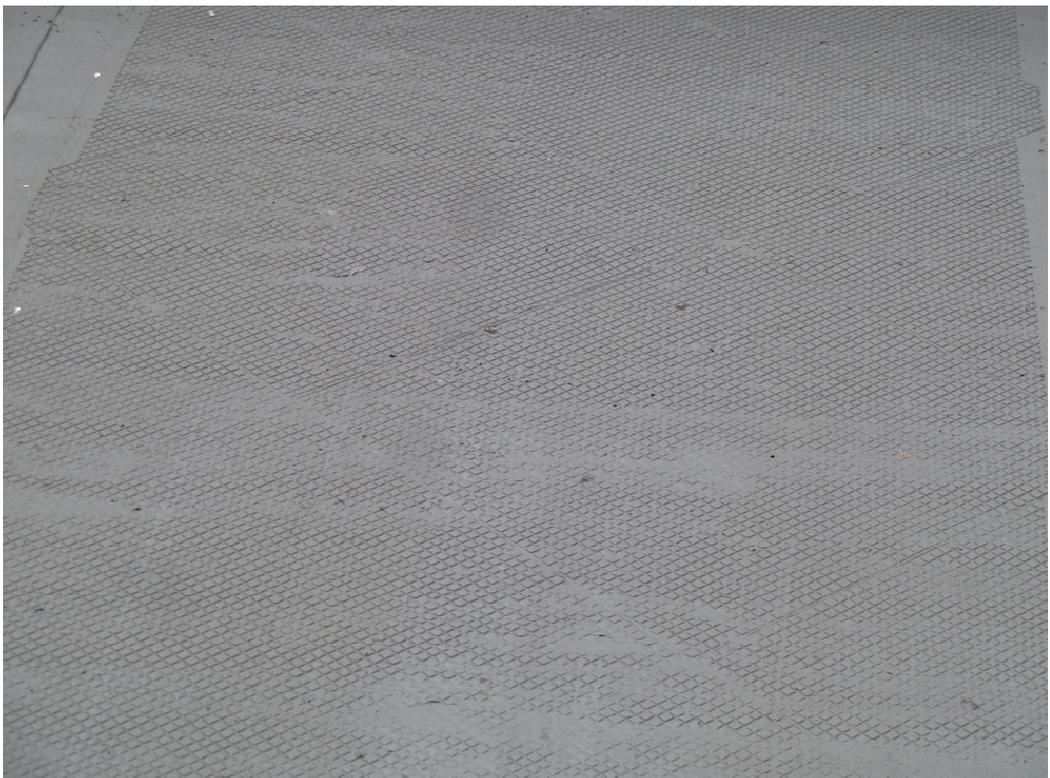
Bild D26: ... aber eine Prägung ist erst nach 90 min möglich (Abschnitt II).

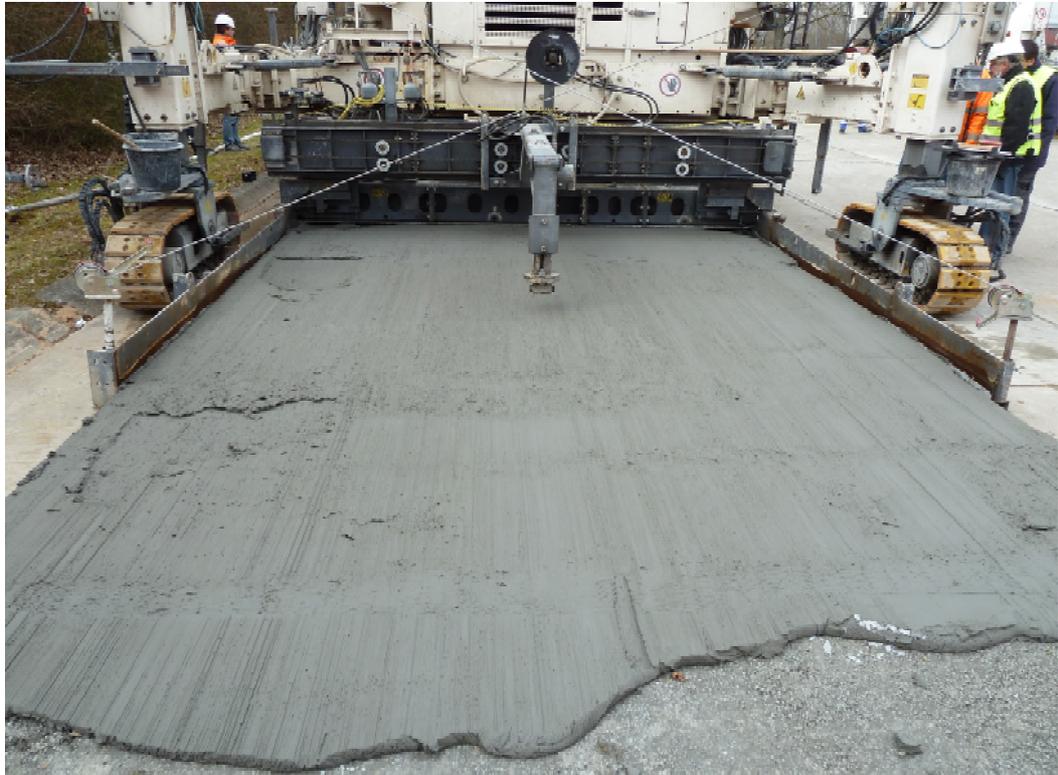
Bild D27: Einbau der Nutzschichtrezeptur auf Abschnitt VI
