Verbundvorhaben "Multifunktionale Fahrbahn aus nanooptimiertem Ultra-Hochleistungsbeton"

Schlussbericht

Zuwendungsempfänger: Bundesanstalt für Straßenwesen (BASt)	Förderkennzeichen: 13N10492
Vorhabenbezeichnung: BMBF Forschungsrahmenprogramm "Werkstoffinnovationen für Industrie und Gesellschaft – WING" Fördermaßnahme "Nanotechnologie im Bauwesen – NanoTecture" Verbundvorhaben "Multifunktionale Fahrbahn aus nanooptimiertem Ultra-Hochleistungsbeton"	
Laufzeit des Vorhabens: von 01.07.2009 bis 30.06.2013

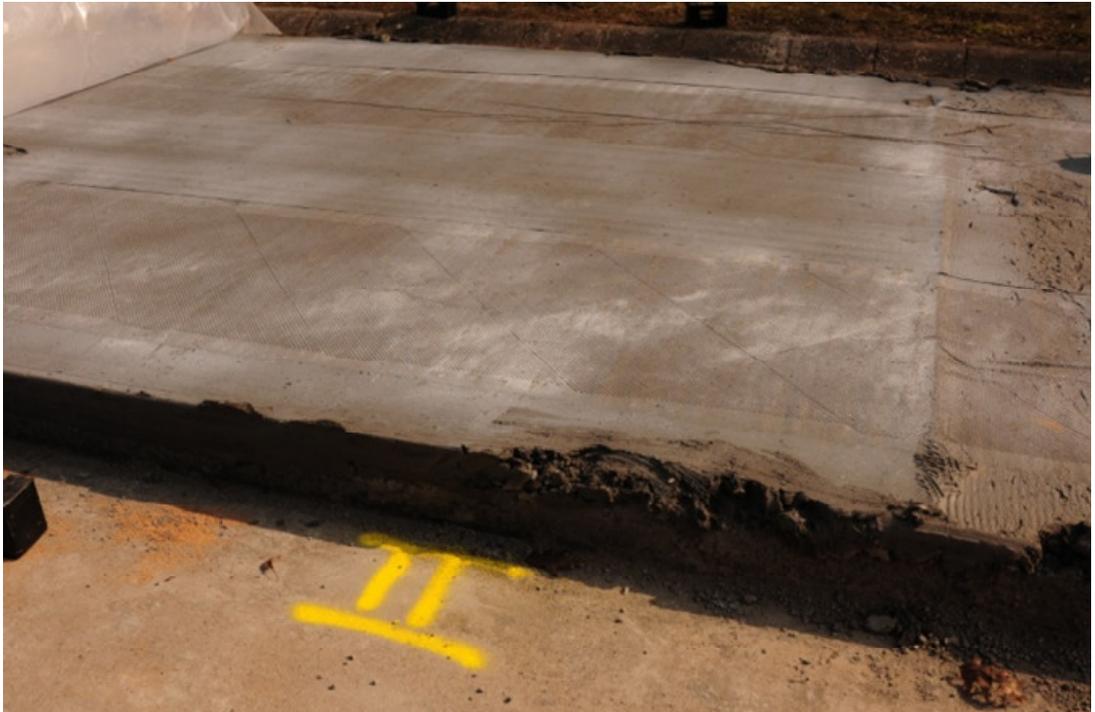
Bild D29: Abschnitt II (geänderte Nuttschichtmischung; Erhöhung des Wassergehaltes um 3,5 M.-%)

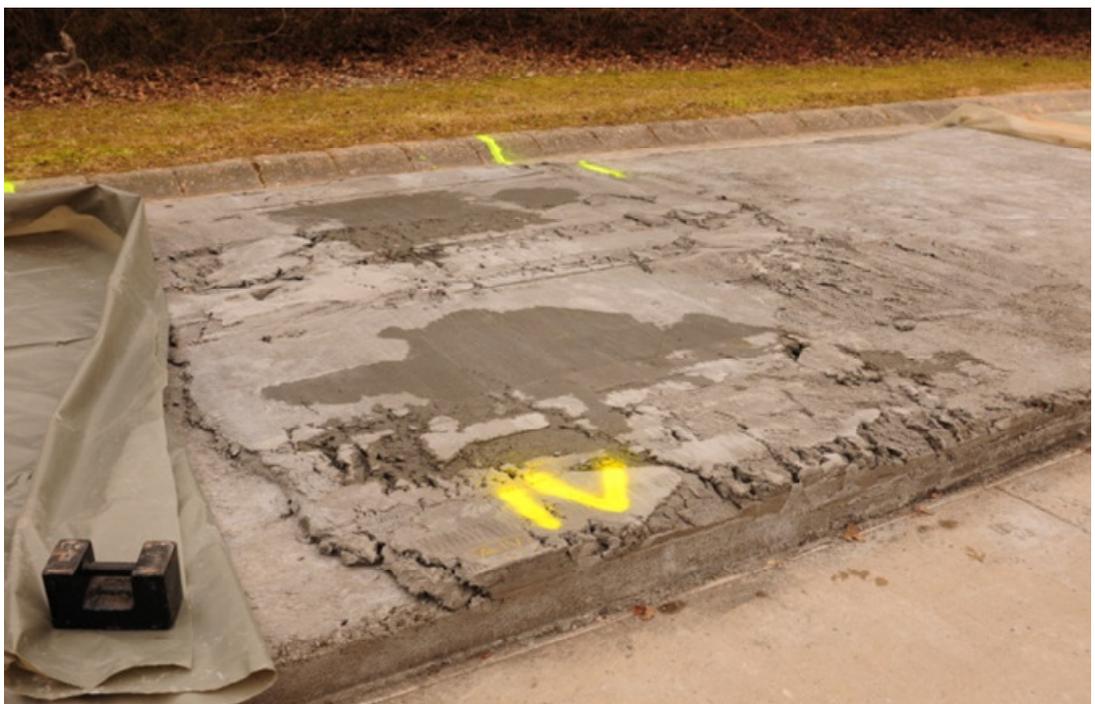
Bild D30: Abschnitt IV (Original Nuttschichtmischung M5)
