ZUM VERBUNDPROJEKT KOWIND -

Entwicklung einer neuartigen Technologie
zum Korrosionsschutz an Offshore-
Windenergieanlagen

TEILVORHABEN

Material- und Bauteilprüfungen unter Offshore-Bedingungen

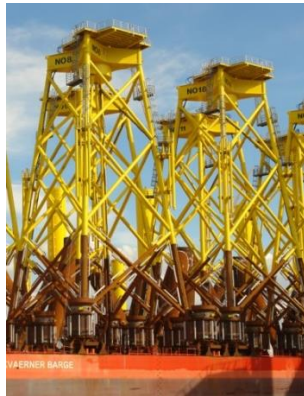
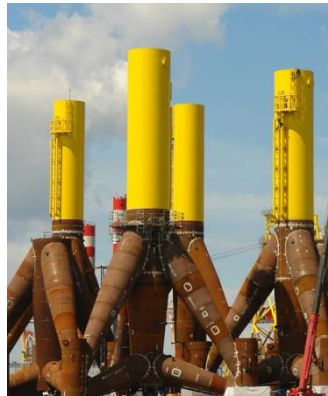
Abb. 05 Gründungsstrukturen in Bremerhaven; links: Jackets, rechts: Tripods

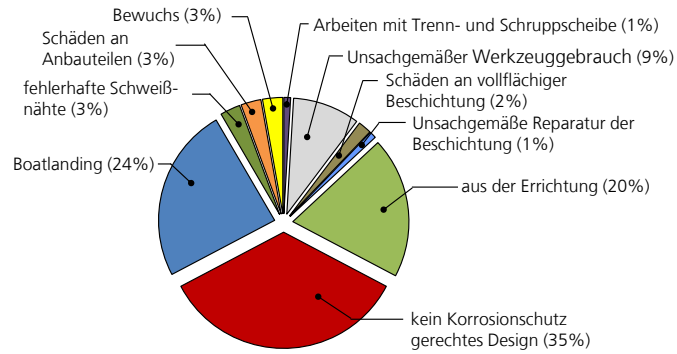
Abb. 10 Häufigkeit der Beschichtungsschäden aufgeteilt nach Ursachen

Häufig geben Schäden an der Korrosionsschutzbeschichtung Aufschluss über ihre Ursache. Sie können aus Bearbeitungs- und Arbeitsprozessen bei Errichtung und Instandsetzung resultieren. Neben der Marktentwicklung der letzten Jahre sind bei der Wahl der Beschichtungsstoffe die Schadenursachen relevant für die Bedarfseinschätzung eines innovativen Systems. Aus diesem Grund wurde Bildmaterial von einigen Windparks angefertigt und ausgewertet (siehe auch Literaturangaben unter 0). Einige Schadenbeispiele sind in folgender Abbildung zusammengestellt. Mit Hilfe der unter 0 und 0 gelisteten Quellen, persönlichen Gesprächen und erhobenen Daten wurde weiterhin die Schadenhäufigkeit ermittelt und in der Grafik Abb. 10 zusammengestellt.

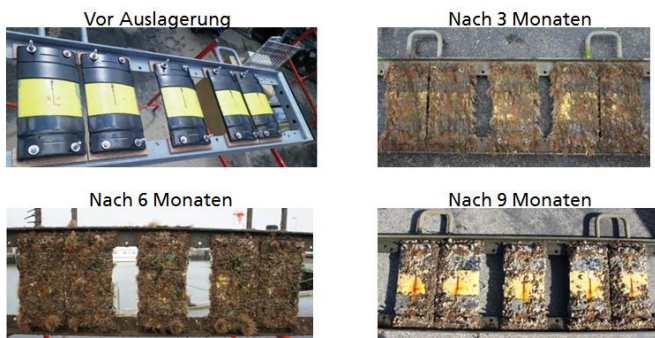
Abb. 18 Mariner Bewuchs auf beschichteten Rohrsegment im jahreszeitlichen Verlauf in der Dauertauchzone auf Sylt

photoautotrophen Organismen, wie Grünalgen (*Ulva spec.*) und Rotalgen (*Ceramium vulgatum*), als auch einiger heterotropher Organismen wie Seepocken (wahrscheinlich *Elminius modestus* und *Balanus improvisium*), Pantoffelschnecken (*Crepidula fornicata*), Pazifische Austern (*Crassostrea gigas*) und Bryozoen (Moostierchen: wahrscheinlich *Membranipora membranacea*) dar. Hydrozoen (*Tubularia spec.*) waren hauptsächlich am Rand und auf der Rückseite der Probenplatten zu finden. Neben den sessilen Arten waren auch einige vagile Arten wie Seesterne (*Asterias rubens*) und auch einige Gespensterkrebse (*Caprella spec.*) anwesend. Der Bewuchs war insgesamt noch sehr heterogen, was an der kurzen Auslagerungszeit lag, sodass hier das Sukzessionsstadium zu sehen war. Aufgrund der relativ kurzen Bewuchsperiode war eine endgültige Artenbestimmung bei den juvenilen Seepocken noch nicht gegeben. Des Weiteren waren einige Vertreterklassen der folgenden Stämme zu finden: Schalenweichtiere (Schnecken, Muscheln), Nesseltiere (Blumentiere, Seeanemonen), Manteltiere (Seescheiden), Gliederfüßer (Gespensterkrebse). Sowohl Artendiversität als auch Individuendichte waren bei allen Proben weitgehend identisch. Der Korrosionsfortschritt an den künstlichen Verletzungen war über alle Proben homogen. Es zeigte sich eine vollflächige, voluminöse Oxidschicht, die aus den Fräsnuten austrat. Eine Unterwanderung wurde zu diesem Zeitpunkt nicht weiter untersucht, da kein Einfluss auf den Bewuchs genommen werden sollte. Eine großflächige Delamination war jedoch nicht festzustellen.

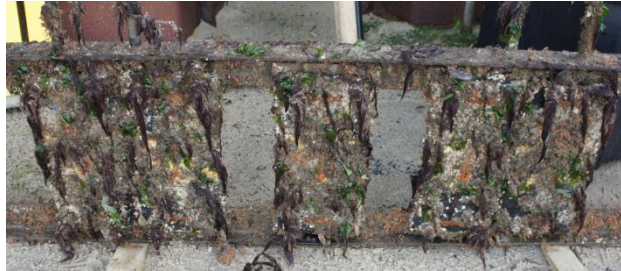
Abb. 19 Bewuchs; marines Fouling

Im November 2013 wurden die Proben in List auf Sylt aus der Dauertauchzone geborgen und der Bewuchs abschließend dokumentiert. Aufgrund des starken Bewuchses waren die Schädigungsstellen gar nicht oder kaum zu erkennen. Rostfarbene Ablagerungen deuten auf die Schädigungsstellen hin (Abb. 19).

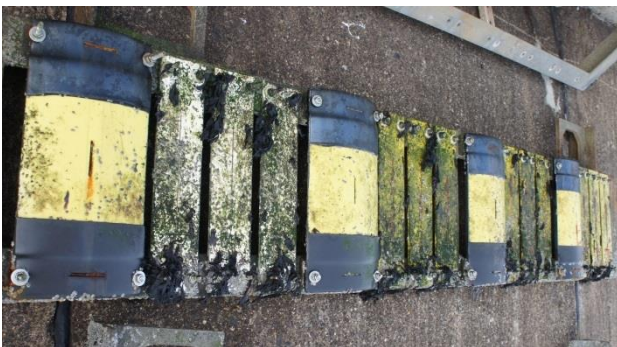
Abb. 22 Inspektion der Proben auf Helgoland im November 2013

Bei der Inspektion der Proben im November 2013, dargestellt in Abb. 22, konnte eine Ablösung des Polyamids im Schädigungsbereich beobachtet werden, während das TIB-Produkt keine Anhaltspunkte hierfür lieferte (siehe Abb. 23). Jahreszeitlich bedingt war der marine Bewuchs schwach, sodass die Schädigungsstellen gut zu erkennen waren.

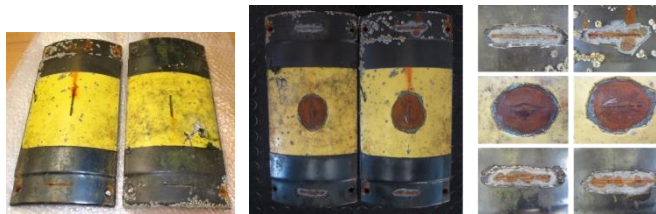
Abb. 24 Zwei Rohrsegmente der Entnahme aus der Auslagerung auf Helgoland

Die Proben in der Naturauslagerung wurden wie oben beschrieben regelmäßig begutachtet und der Bewuchs dokumentiert. Um die Proben intensiver im Labor untersuchen zu können, wurden auch Einzelproben entnommen. Hauptaugenmerk lag dabei auf der Fräsnut als Schädigungsstelle. Hier wurden der Korrosionsfortschritt und die Unterwanderung des Materials zum jeweiligen Zeitpunkt dokumentiert. Weiterhin wurde die Haftfestigkeit der Beschichtung bestimmt.

Bei den Proben, ausgelagert auf Helgoland, konnte nach 18 Monaten ein Ablösen des PA 12 Beschichtungssystems beobachtet werden (siehe Abb. 23). Erste Voruntersuchungen zeigten, dass das TIB Produkt kraftschlüssig mit der Oberfläche verbunden war, während das duktilere Polyamid sich leicht im Bereich der Schädigungsstelle ablösen ließ bzw. sich zum Teil bereits abgelöst hatte. Im Labor wurde die Beschichtung an den Schädigungsstellen entfernt bis keine Korrosionsspuren erkennbar waren (siehe Abb. 24). Bei einem Vergleich der Schädigungsstellen ist erkennbar, dass die Unterwanderung beim PA 12 Beschichtungssystem deutlich größer ausfiel als beim TIB-Produkt. Der Grad der Unterwanderung beim TIB Nachbeschichtungsmaterial liegt mit deutlicher Varianz bei ca. 1,5 mm pro Jahr in dem betrachteten Zeitraum von 1 ½ Jahren im Wechselwasserbereich auf Helgoland. Der Grad der Unterwanderung bei dem PA Material von EVONIK liegt bei ca. 17 mm pro Jahr im gleichen Zeitraum.

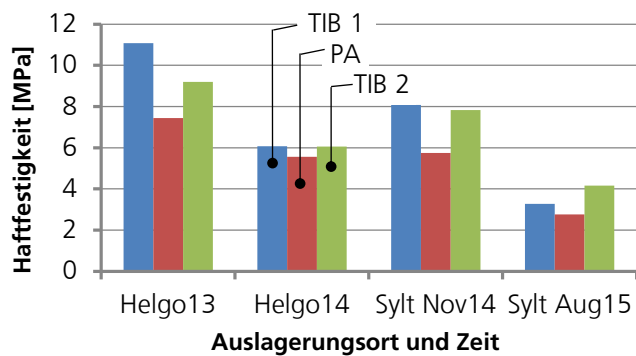
Abb. 27 Haftfestigkeit

An den Fräsnuten der ersten Auslagerung wurde die Unterwanderung ermittelt und im nicht unterwanderten Bereich Haftzugversuche durchgeführt (siehe Abb. 27 und Abb. 28). Bei diesen Proben konnte schon während der ersten Inspektion ein Ablösen der Beschichtung beobachtet werden. Als Ursache hierfür werden die unterschiedlichen Wärmeausdehnungseigenschaften von Beschichtung und Stahlsubstrat vermutet. Während des Extrusionsprozesses und dem anschließenden Abkühlen können sich Eigenspannungen zwischen Substrat und Beschichtung aufbauen, die eine Delamination begünstigen und zu großen Unterwanderungen führen.

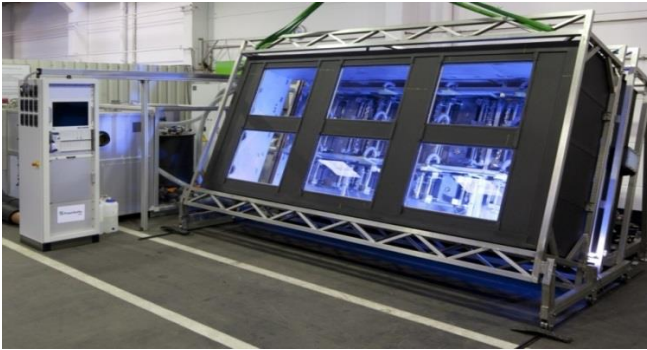
Abb. 32 Offshore-Umweltsimulationskammer

Angemerkt sei an dieser Stelle, dass eine Nachbildung von biologischem Bewuchs in der Kammer nicht möglich ist, da von einer nicht unbeträchtlichen Schadenswirkung durch Mikroorganismen in der Kammer auszugehen ist. Des Weiteren ist eine vollständige Bedeckung der Probebleche mit Wasser (Eintauchen) in der Kammer ebenfalls nicht möglich.

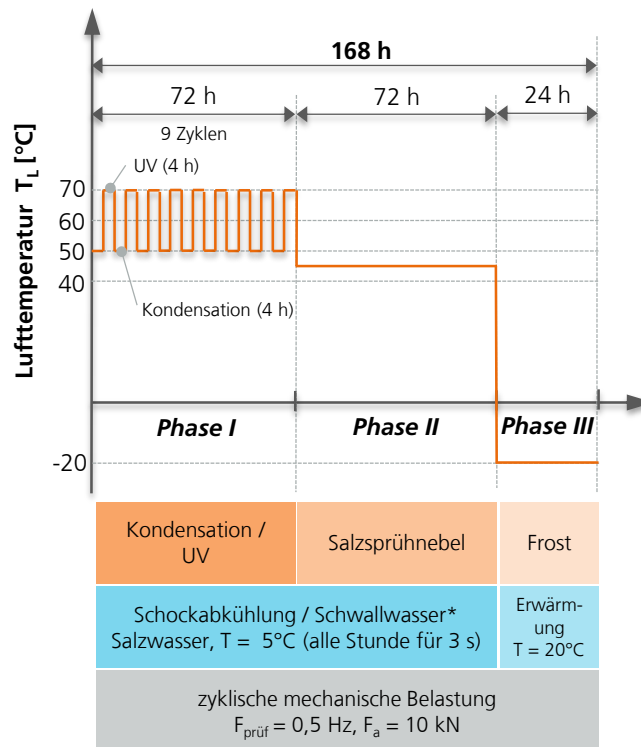
Abb. 33 Zyklustest mit Darstellung der Phasen I bis III sowie Schwallwasser und mechanischer Beanspruchung

- UV/Kondensation
 - o pro Zyklus: ein Sub-Phase UV 4 Stunden, eine Sub-Phase Kondensation über 4 Stunden
 - o zyklischer Wechsel zwischen den Sub-Phasen
 - o Gesamtdauer: neun Zyklen in 72 Stunden
- Bewitterung durch Salzsprühnebel
 - o Gesamtdauer: 72 Stunden
- Bewitterung durch Frost
 - o Gesamtdauer: 24 Stunden

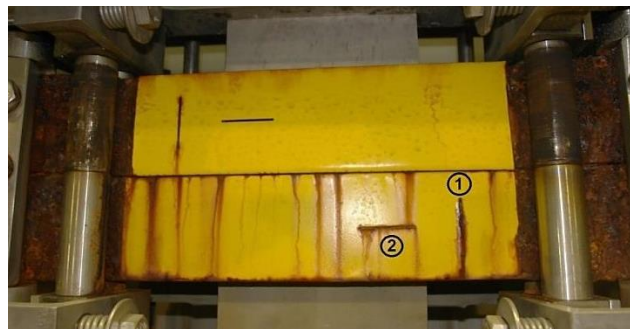
Abb. 39 Lage der Fräsnut (1) vertikal; (2) horizontal

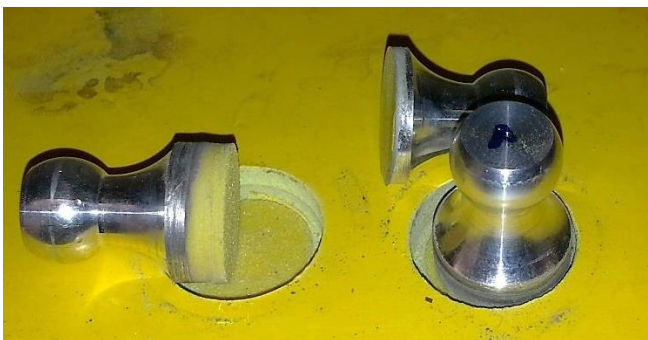
Abb. 42 Liegender Stempel
links: Kohäsionsbruch
nahe der Substratgrenze
Platte 1309-04;
liegender Stempel rechts
von Platte 1309-02:
Bruch an der Oberfläche
der Beschichtung und
zum Teil Adhäsions-
bruch zwischen Kleb-
stoff und Beschichtung

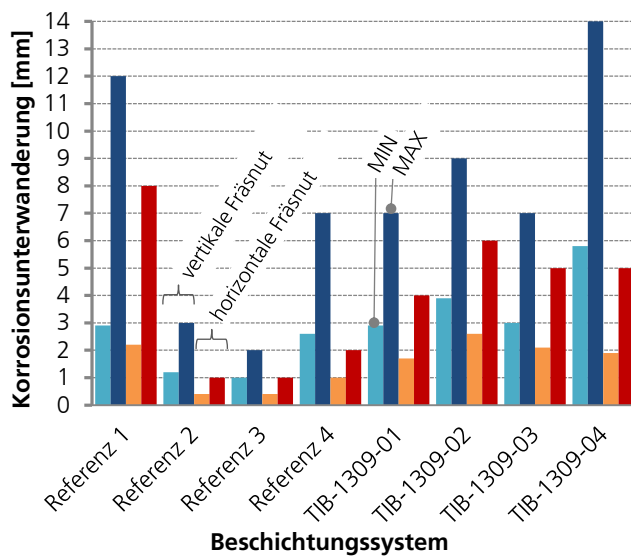
Abb. 43 Ermittelte Korrosionsunterwanderungen;
Vergleich von Referenz-
Produkten (Versuchs-
laufzeit 4 Zyklen) und
TIB-Produkt (Versuchs-
laufzeit je 8 Zyklen)

Der absolute Vergleich zwischen den Systemen ist allerdings schwierig. Die konventionelle Zyklusprüfung nach ISO 20340 wird nach einem 25fachen Durchlaufen der Prüfphasen abgeschlossen. Wird der Prüfkörper zusätzlich wechselnd mechanisch beansprucht, kann vorzeitig ein Ermüdungsversagen auftreten, und die Prüfung hierdurch beendet werden. Dies ist auch bei der Beurteilung der vorgestellten Ergebnisse zu berücksichtigen. Bei den TIB-Proben wirkte mit etwa acht Bewitterungszyklen das Belastungskollektiv etwa doppelt so lange wie bei den Referenzproben. Damit hatte auch die Unterwanderung doppelt so lange Zeit voranzuschreiten. Darüber hinaus trat, wie in Abb. 44 gezeigt, bei einigen Proben ein Bruch im nicht beschichteten Bereich an der Einspannung auf. Bedingt durch dieses Durchrostern im eingespannten Bereich erhielten die betroffenen Probenplatten keine Biegung mehr. Zu welchem Zeitpunkt dies geschehen ist bzw. wie lange diese Probekörper keine Biegung erhalten haben, konnte nicht ermittelt werden. Auch aus diesem Grund ist eine lineare Extrapolation der Ergebnisse in keinem Fall sinnvoll. Tendenzen können aber dennoch aufgezeigt werden.

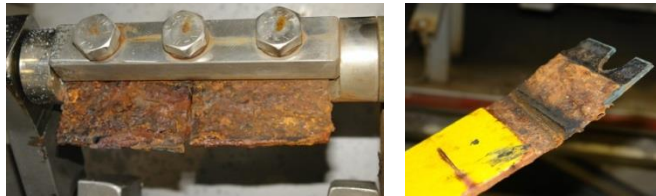
Abb. 44 links: Durchgerostete Probenenden; rechts: durch Korrosionsfortschritt geschwächte Probe

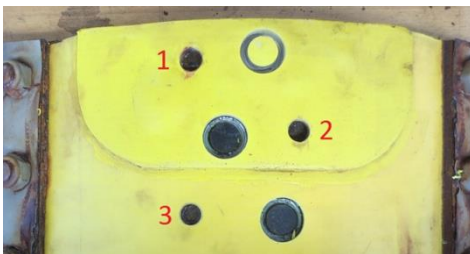
Abb. 47 Bezeichnung der Schädigungsstellen

Im Anschluss an die Bewitterung wurde die Unterwanderung bestimmt. Gezielte Vorschädigungen wurden in unterschiedlich beschichteten Bereichen des Probekörpers eingebracht: Im nachbeschichteten Bereich (Abb. 47 (1)), im Übergangsbereich (Abb. 47 (2)) und im Bereich der im Extrusionsverfahren aufgetragenen Beschichtung (Abb. 47 (3)). In Abb. 47 ist in den Schädigungsstellen ebenfalls dunkles Polyethylen zu erkennen. Dabei handelt es sich um eine Probe auf der zunächst eine Lage Polyethylen aufgebracht und anschließend eine weitere Lage Polyamid extrudiert wurde. Weiterhin wurden Proben ohne Polyethylen ausgeführt.

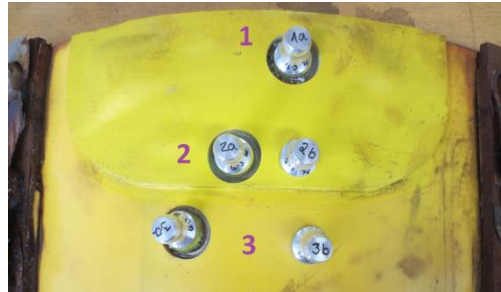
Abb. 49 Haftabzug

Weiter wurde die Haftfestigkeit ermittelt. Die Werte sind in nachfolgender Tabelle aufgeführt und können für alle Bereiche als hoch bezeichnet werden. Der Bruch erfolgte bei allen Brüchen am Prüfstempel selbst, im Klebstoff oder in der UV-Deckschicht. Die Korrosionsschutzwirkung war nicht betroffen. In Abb. 49 ist die Position der Stempel dargestellt.

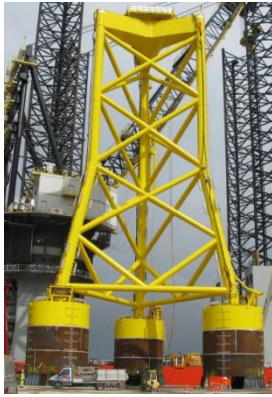
Abb. 53 links: Dreibeinige Variante mit Suction Bucket – Prototyp im Windpark Borkum Riffgrund I (©: DONG Energy A/S); rechts: vierbeinige Variante im Windpark alpha ventus (© Stiftung OFFSHORE-WINDENERGIE | DOTI | Matthias Ibeler, 2009)

Ein Blick auf die räumlichen Fachwerke in Abb. 53 zeigt, dass bis auf den X-Knoten die Anschlüsse ebenfalls in ihrer räumlichen Variante vorliegen und infolge Wind und Wellen räumlich, mit wechselnden Normalkräften und Biegemomenten aus und in der Ebene beansprucht werden.

In der Offshore-Windenergie kommt das Jacket als räumliches Fachwerk überwiegend in der drei- bzw. vierbeinigen Variante vor, (siehe auch Abb. 53). Aktuelle Studien von Chew et al. (2014) sehen dabei die dreibeinige Variante als zukunftssträchtige Alternative zur vierbeinigen Lösung, da im direkten Vergleich die erforderliche Stahlmasse verringert und die Anzahl der geschweißten Hohlprofilanschlüsse um ein Viertel reduziert werden kann. Basierend auf den Vorgaben des „UpWind reference jackets“ aus dem Validierungsprojekt OC 4 (Vorpahl et al. (2013)) wurde anhand einer Auswahl bemessungsrelevanter Lastfälle sowohl für den Grenzzustand der Tragfähigkeit (ULS) als auch für den Grenzzustand der Ermüdung (FLS) die dreibeinige Jacketvariante optimiert und besonders die Sensitivität für unterschiedliche Wind- und Wellenangriffsrichtungen untersucht. Im Ergebnis wurde festgestellt, dass auch die dreibeinige Variante so ausgelegt werden kann, dass sie sich ähnlich wie die vierbeinige Variante verhält und eine ähnliche Richtungsabhängigkeit aufweist. Aufgrund der oben genannten Vorteile hinsichtlich einer Reduktion der Knotenanzahl und einer Massenersparnis kann diese Variante damit als sinnvolle Alternative bezeichnet werden.

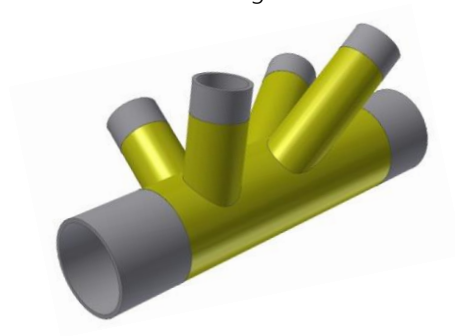
Abb. 54 Darstellung des Demonstrators mit Abmessungen in mm

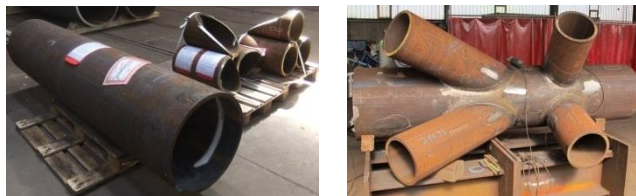
Abb. 56 a) zugeschnittene Rohre; b) Demonstrator während der Fertigung bei WeserWind

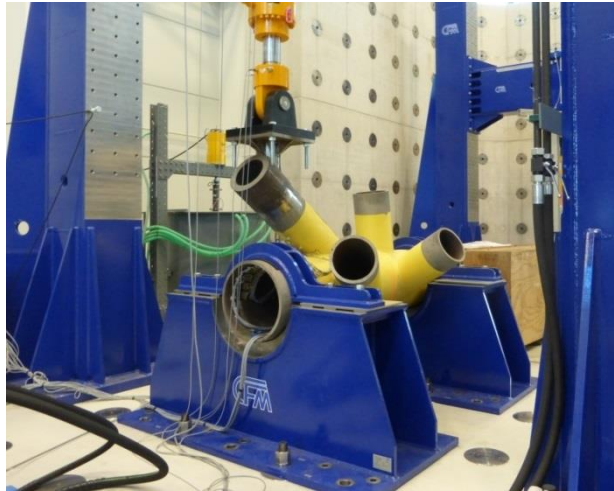
Abb. 72 Versuchsaufbau mit Lasteinleitung

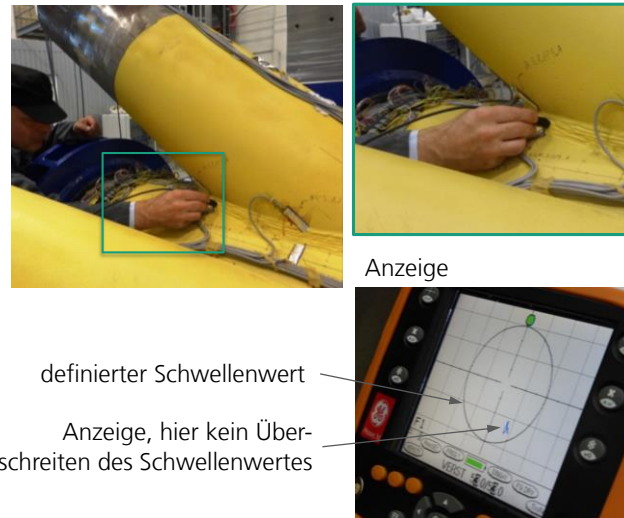
Abb. 74 Durchführung der Prüfung; Führung des Sensors und Darstellung auf dem Handmonitor

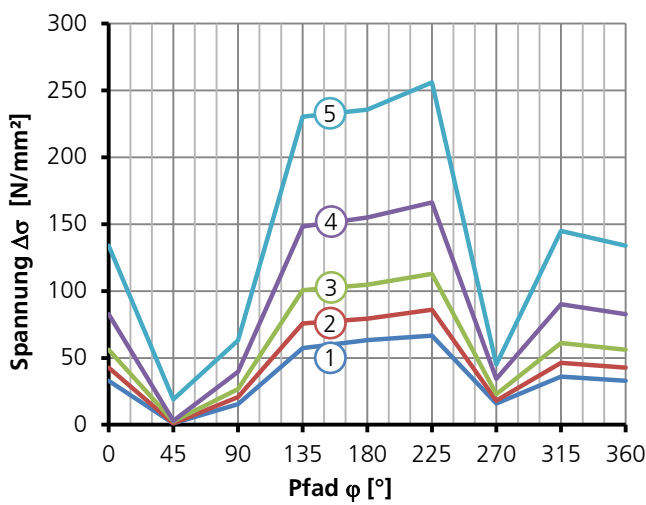
Abb. 80 Spannungsschwingbreiten entlang der Verschneidung – Gurt außen
 Stufe 1: $\Delta F = 180$ kN
 Stufe 2: $\Delta F = 230$ kN
 Stufe 3: $\Delta F = 300$ kN
 Stufe 4: $\Delta F = 450$ kN
 Stufe 5: $\Delta F = 670$ kN

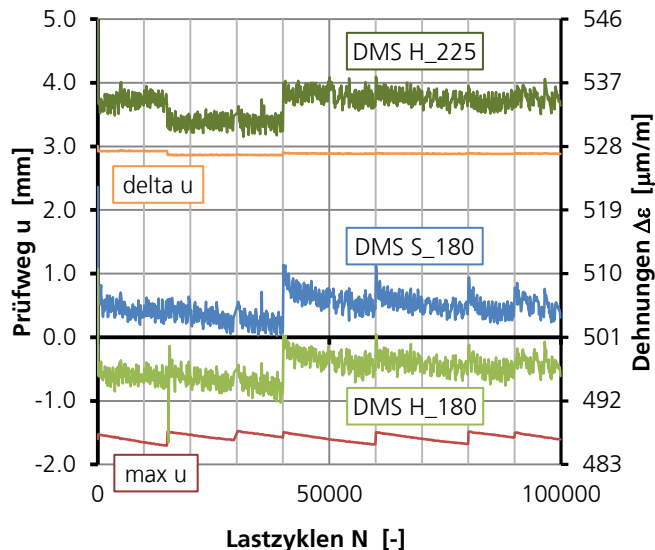
Abb. 85 Aufzeichnung des maximalen Prüfweges sowie der Dehnungsschwingbreiten der DMS H_180 und 225 auf dem Gurt sowie des DMS S_180 auf der Strebe

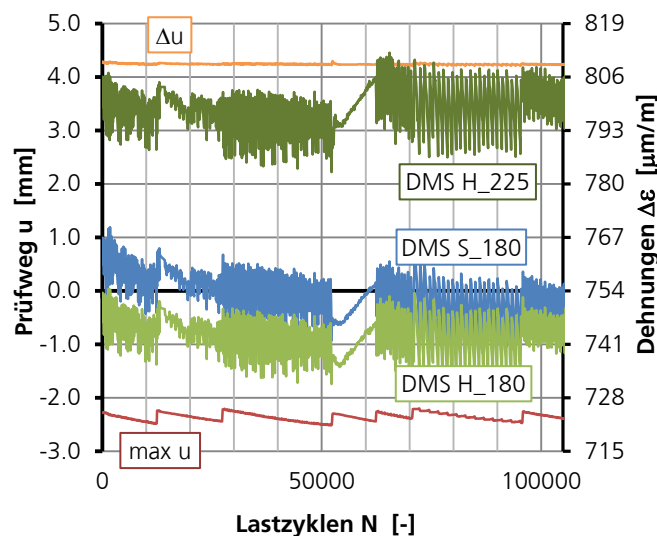
Abb. 86 Aufzeichnung des maximalen Prüfweges sowie der Dehnungsschwingbreiten der DMS H_180 und 225 auf dem Gurt sowie des DMS S_180 auf der Strebe

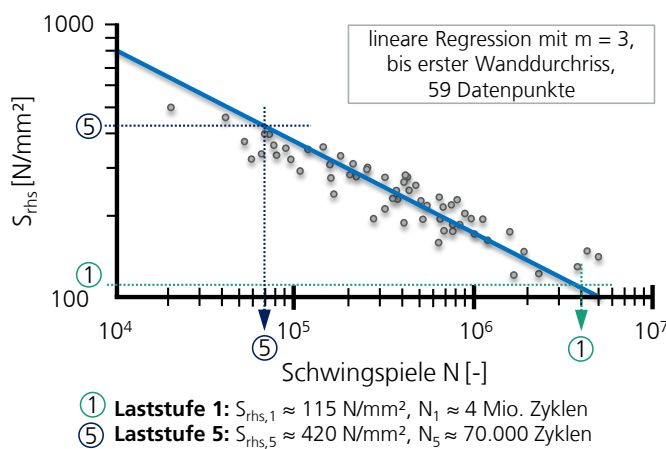
Abb. 90 Ermüdungsversuche aus Kuhlmann et al. (2014) ergänzt um eigene Versuchsergebnisse
