# Luftfahrtforschungsprogramm LUFO IV Aufruf 4 / 2012-2015

Abschlussbericht zum Vorhaben

## Verbesserte Lager für Triebwerksanwendungen Folgeprojekt

Rolls-Royce Deutschland Ltd & Co KG  
Blankenfelde-Mahlow

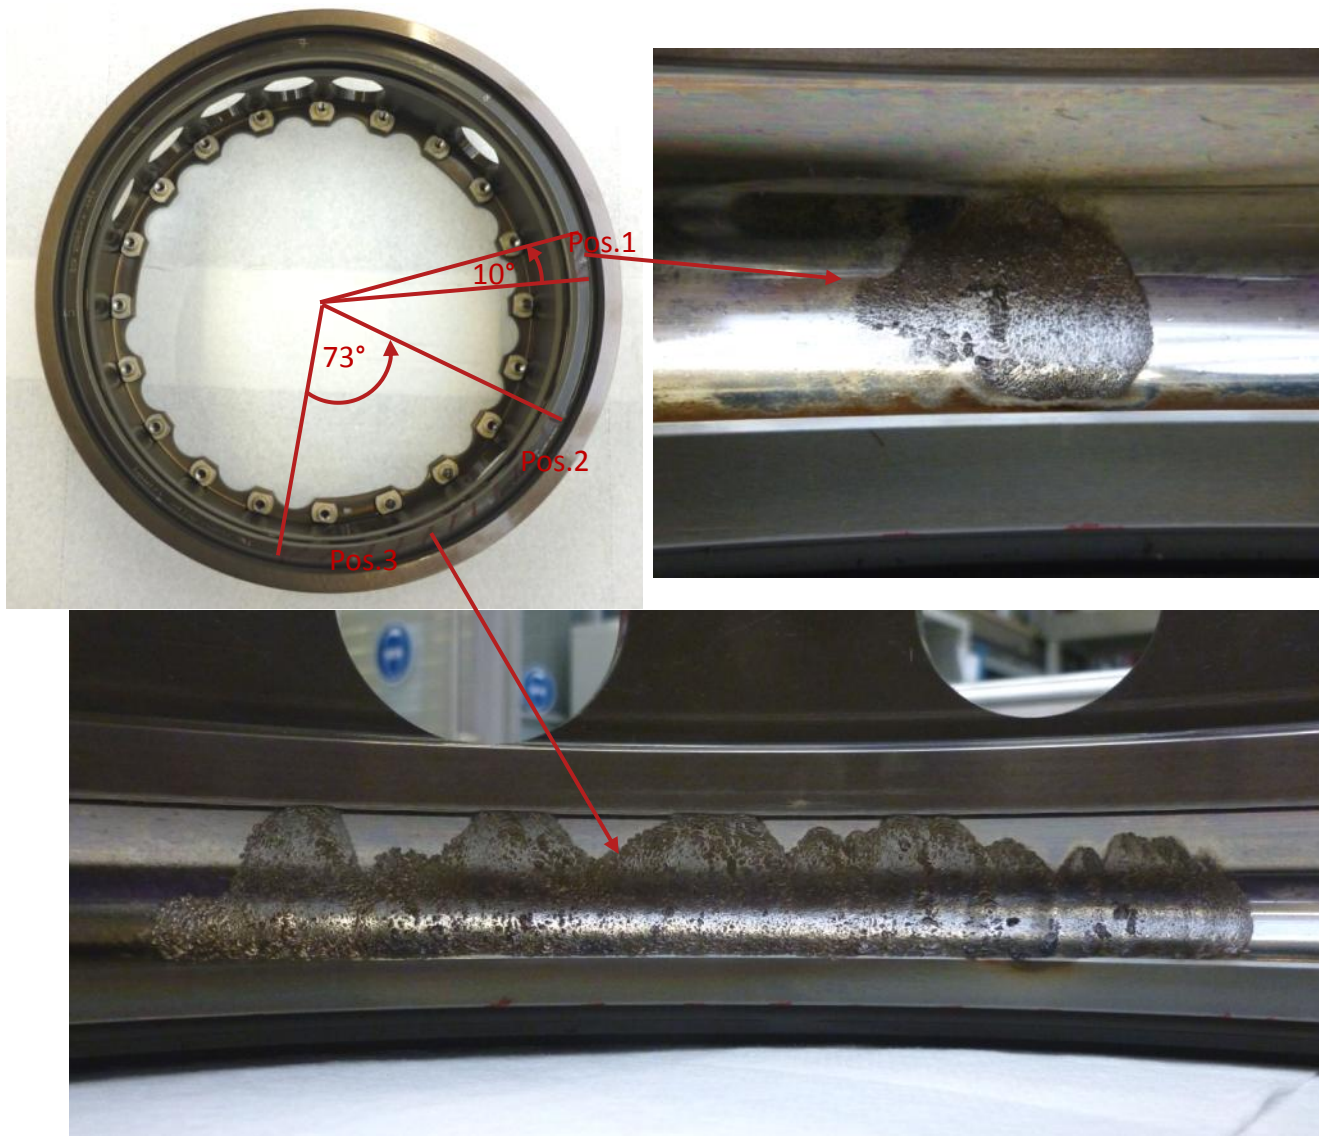
Bei allen Versuchen kam es innerhalb der vorgegebenen Versuchszeit von 150 h erwartungsgemäß zum Ausfall des vorgeschädigten Rings. Die Ausbrüche erstreckten sich jeweils über mehrere Schädigungspositionen wie beispielhaft in Abbildung 9 dargestellt.

**Abbildung 9:** Schaden am Außenring des Versuchs mit M50-Außenring

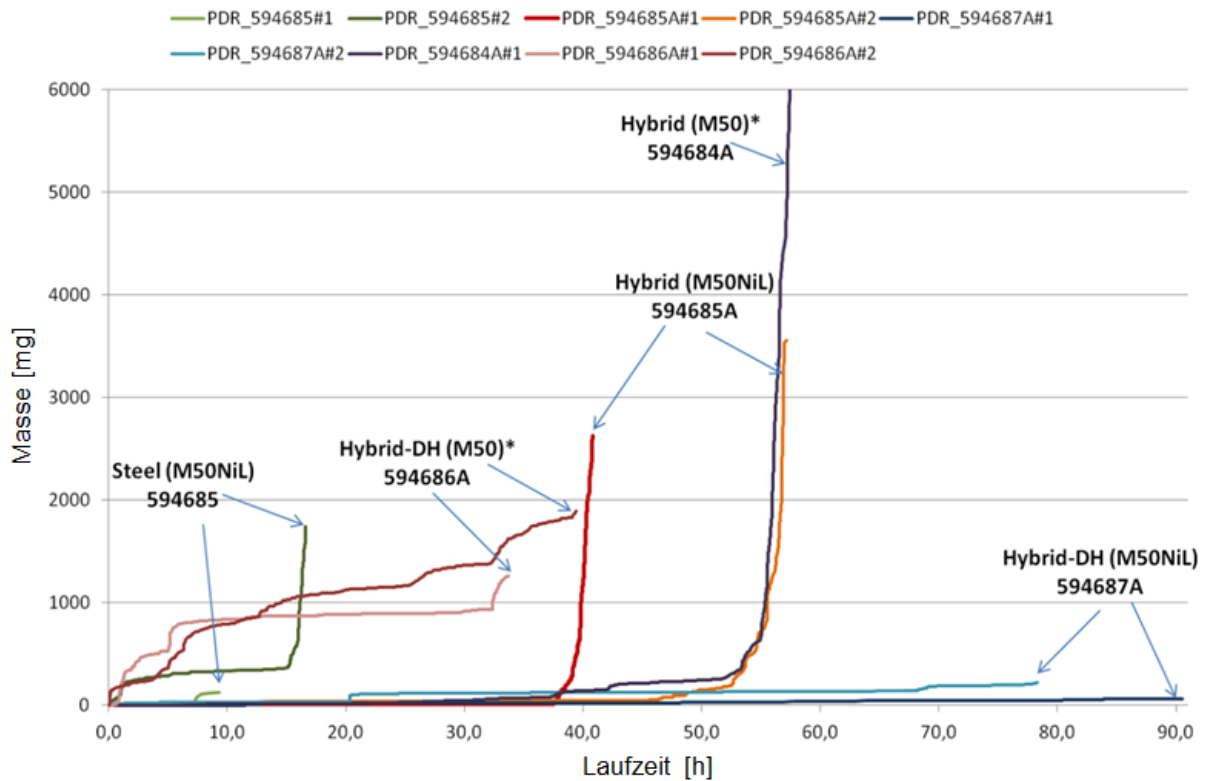
Während in Versuchen mit vorgeschädigtem Innenring und auch dem Versuch mit dem einfach gehärteten M50-Außenring einer stabilen Phase ohne Schadensfortschritt eine progressive Schadensentwicklung folgte, welche durch erhöhte Temperaturen und Vibrationen bei gleichzeitiger Partikelemission charakterisiert war, konnte bei den Versuchen mit doppelt gehärteten M50-Ringen frühzeitig eine erhöhte Partikelemission (siehe Abbildung 10) und ebenso ein Temperaturanstieg (siehe Abbildung 11) festgestellt werden. In der Folge erreichten diese Versuche eine deutlich kürzere Laufzeit als der Versuch mit einfach gehärtetem M50.

**Abbildung 10:** Emission ferromagnetischer Partikel der Versuche des Arbeitspakets 1.2

Eine mögliche Erklärung für dieses Verhalten ist die unterschiedliche Ausrichtung der Eindringkörper bei der Vorschädigung von Innen- und Außenringen: Während die Vorschädigung am Innenring senkrecht zur Laufbahnoberfläche vorgenommen werden konnte, konnte dies bei den M50-Außenringen nicht gewährleistet werden. Ein etwaiger Aufwurf von Material (siehe Abbildung 7) oder gar Risse an den Rändern der Eindrücke können daher das Verhalten verfälscht haben.

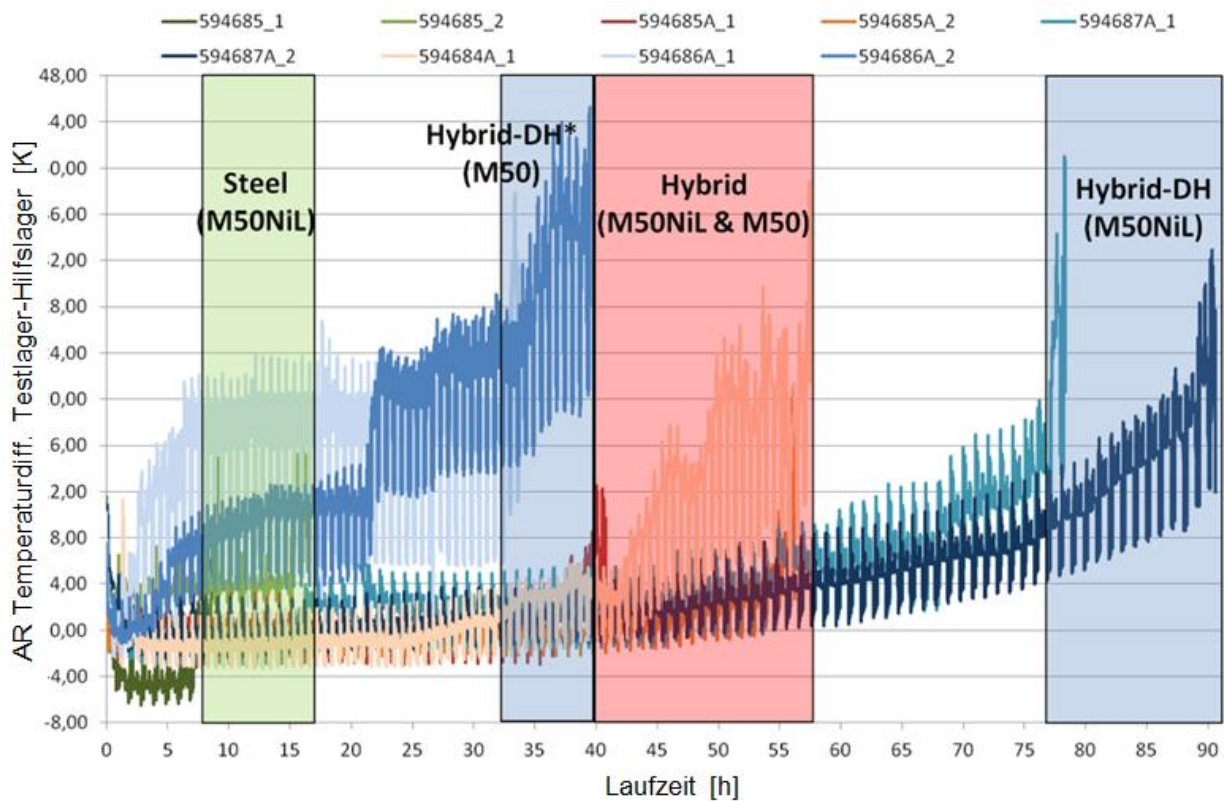
**Abbildung 11:** Differenz der Lageraußenringtemperaturen von Versuchs- und Hilfslager

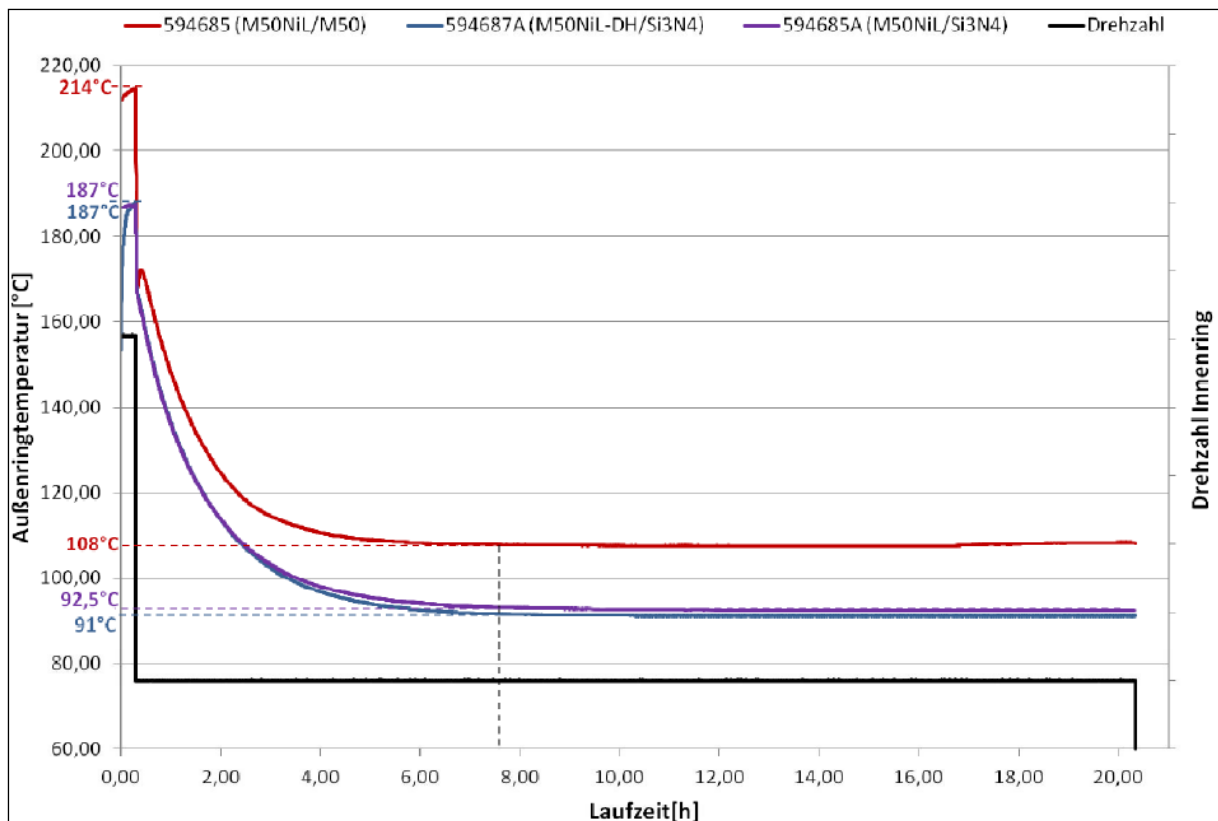
Abbildung 12 zeigt den Temperatur- und Drehzahlverlauf für die 3 getesteten Lagervarianten. Nach 6 bis 8 Stunden Betrieb ohne Ölzufuhr stellte sich eine Beharrungstemperatur ein, die bis zum Ende des Versuchs nahezu konstant blieb. Die erhöhte Beharrungs- und Ausgangstemperatur des Stahllagers (rot) ist nur zum Teil auf eine generell erhöhte Verlustleistung konventioneller Lager zurückzuführen, sie resultiert auch aus der höheren Lagerbelastung.

**Abbildung 12:** Temperaturverlauf des Windmillingversuchs für die unterschiedlichen Materialkombinationen

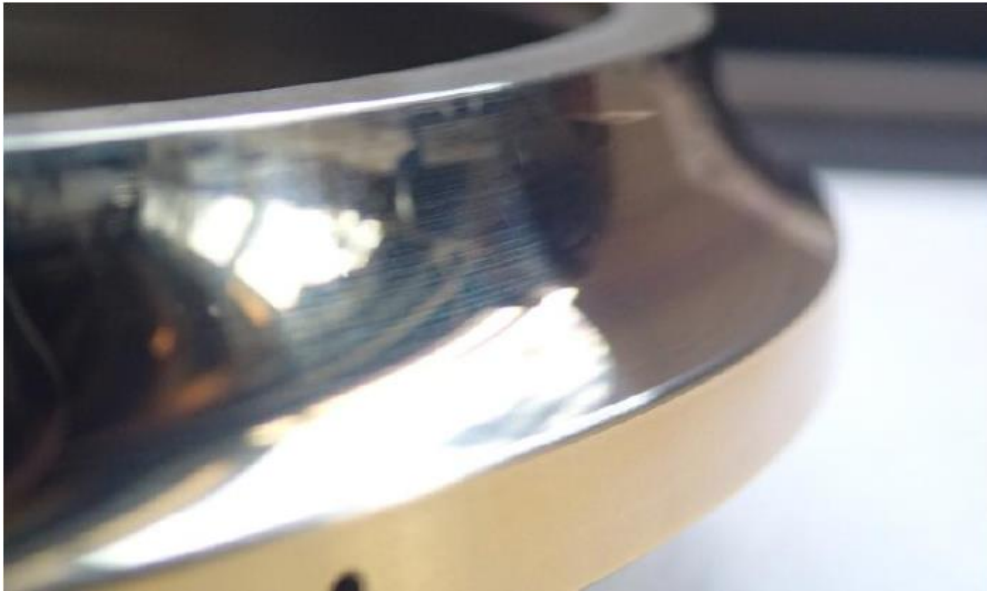
**Abbildung 13:** Belasteter Innenring des Hybridlagers mit konventionell gehärteten Ringen (594685A)

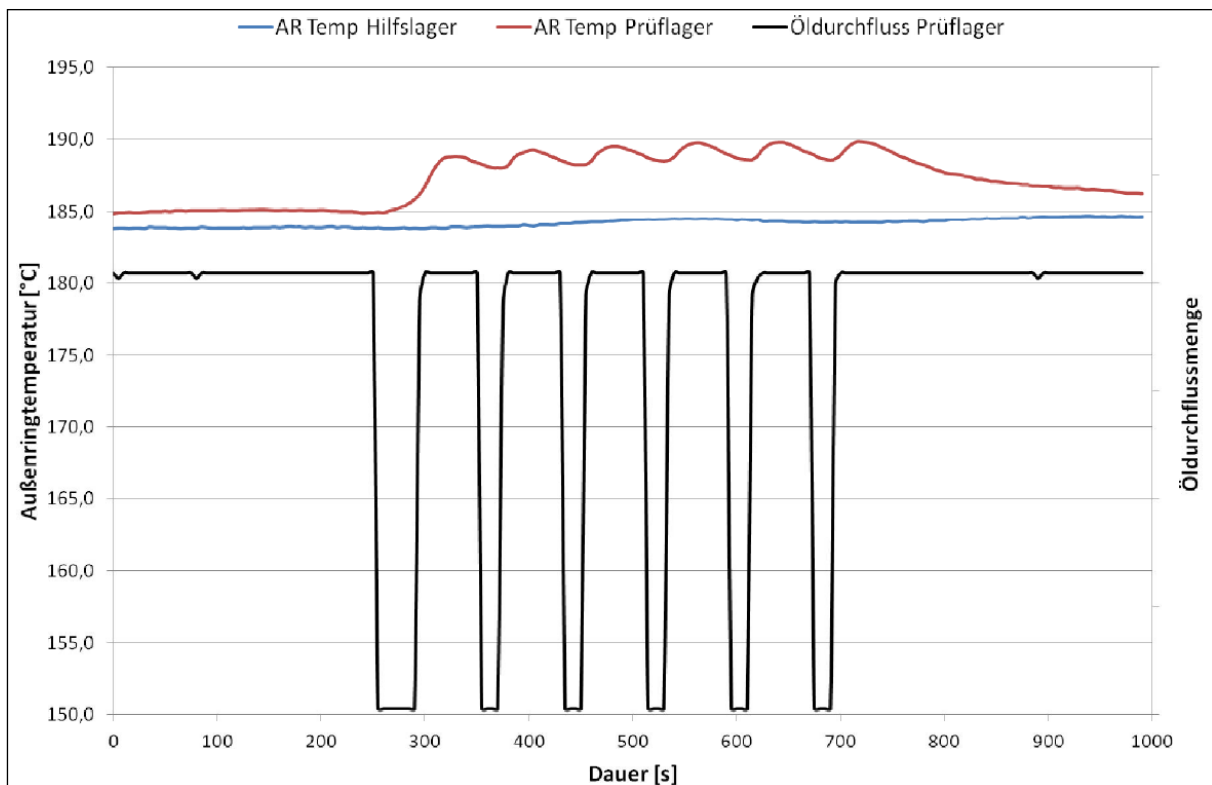
Die ersten Ölunterbrechungsversuche wurden mit dem Hybridlager mit doppelt gehärteten Außenringen nach dem Ausgangszyklus, welcher in Tabelle 7 dargestellt ist, durchgeführt. Die Beharrungstemperatur, die sich in der Stabilisierungsphase einstellte betrug ca. 185 °C. Die Außenringtemperatur stieg bei diesen Versuchen während der Phasen der Unterbrechung der Versorgung jedoch um lediglich 2 bis 3 K, auch konnte keine Emission von Partikeln festgestellt werden. Es wurde daher entschieden, die Unterbrechungsdauer zu verlängern. Auch unter den veränderten Versuchsbedingungen blieb der Temperaturanstieg mit ca. 5 K moderat, siehe dazu Abbildung 15.

**Abbildung 15:** Temperaturverlauf von Test- und Hilfslager bei Unterbrechung der Ölzufuhr (Hybridlager mit M50NiL-DH-Ringen)

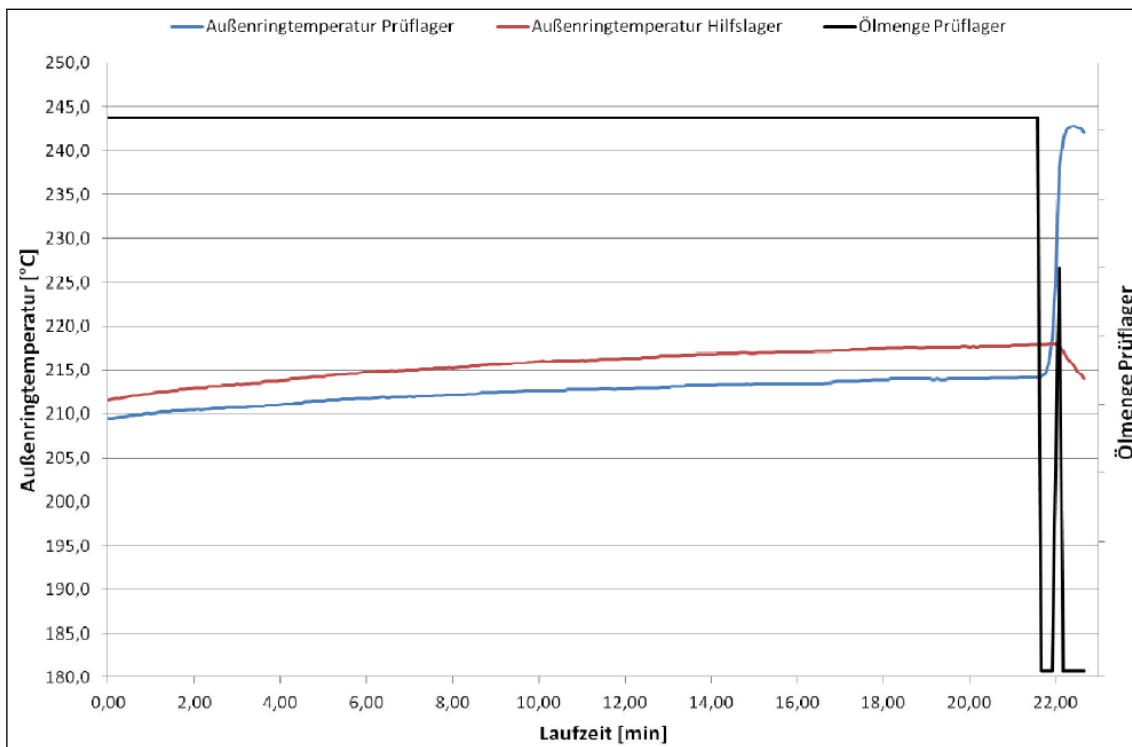
**Abbildung 16:** Temperaturverlauf des Prüf- und Hilfsagers beim Versuch mit Unterbrechung der Ölversorgung mit dem Stahllager; es wurde der Ausgangszyklus verwendet

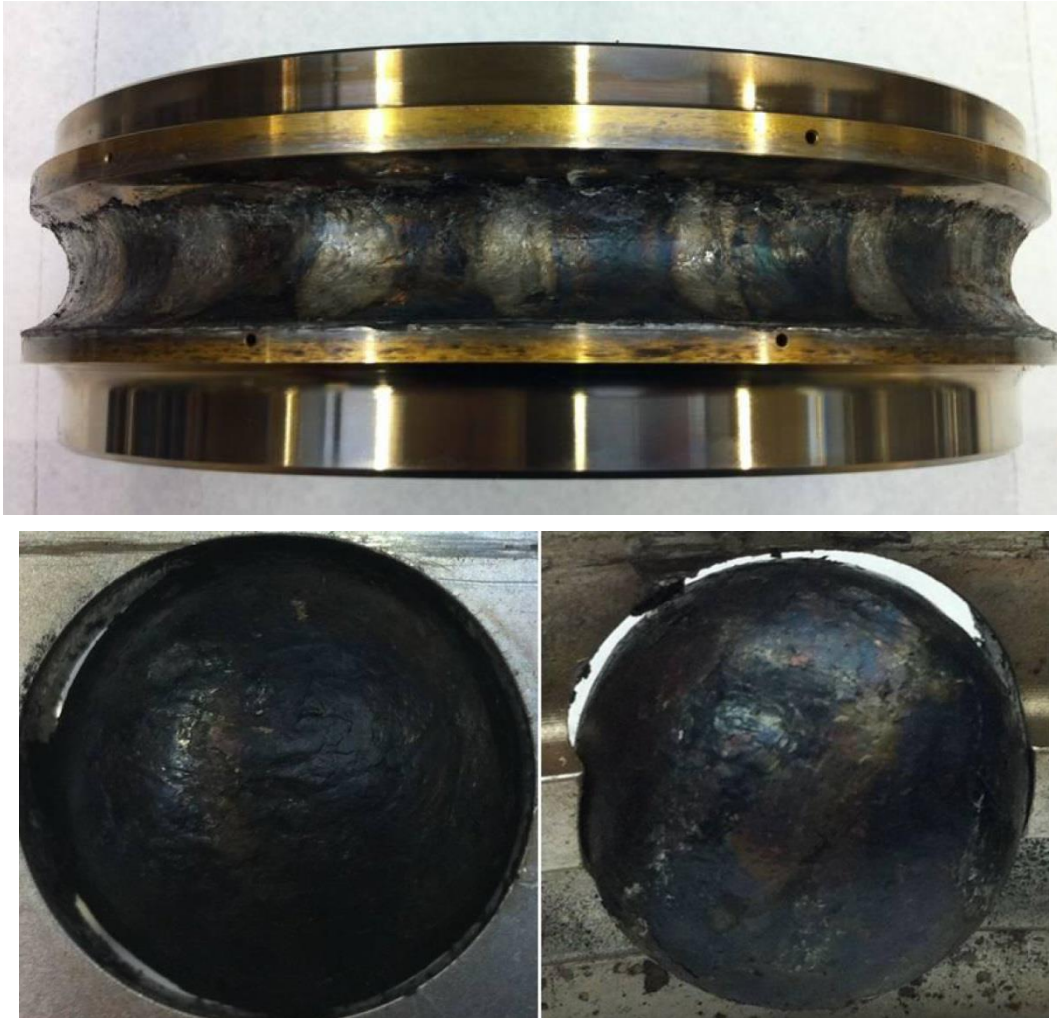
Auch beim Stahllager wurde der Versuch zunächst mit dem Ausgangszyklus durchgeführt, der hier eine gegenüber dem Hybridlager deutlich erhöhte Axiallast aufwies, um eine konstante Flächenpressung zu erreichen. Das Lager wies deshalb bereits vor Unterbrechung der Ölzufuhr eine deutlich erhöhte Außenringtemperatur von 214 °C auf. Bereits bei der ersten Unterbrechung von 18 s stieg die Temperatur innerhalb von Sekunden auf 243 °C. Der Temperaturverlauf ist in Abbildung 16 dargestellt. Die Sicherheitskupplung des Prüfstandes löste aufgrund einer Blockade des Lagers aus, was den Versuch beendete. Nach Abkühlung des Prüfstandes ließ sich die Welle von Hand rotieren, eine Befundung zeigte jedoch große Beschädigungen des Lagers auf. Zwar trat kein Käfigbruch auf, aber sowohl Außen- als auch Innenringlaufbahnen wiesen Aufschmelzungen auf. Die Innenringhälften (Abbildung 17) ließen sich nur noch zerstörend trennen, die auftretenden Temperaturen von schätzungsweise bis zu 800 °C hatten diese verschweißt. Die Kugeln sind grau-schwarz verfärbt und ihre Oberfläche zeigt Materialaufschmelzungen und Abplatzungen.

**Abbildung 17:** Innenring des Stahllagers nach dem erfolgten Versuch mit dem Ausgangszyklus; Oben: die Hälften des geteilten Innenringes sind verschweißt; Unten: Aufschmelzungen an den Kugeln

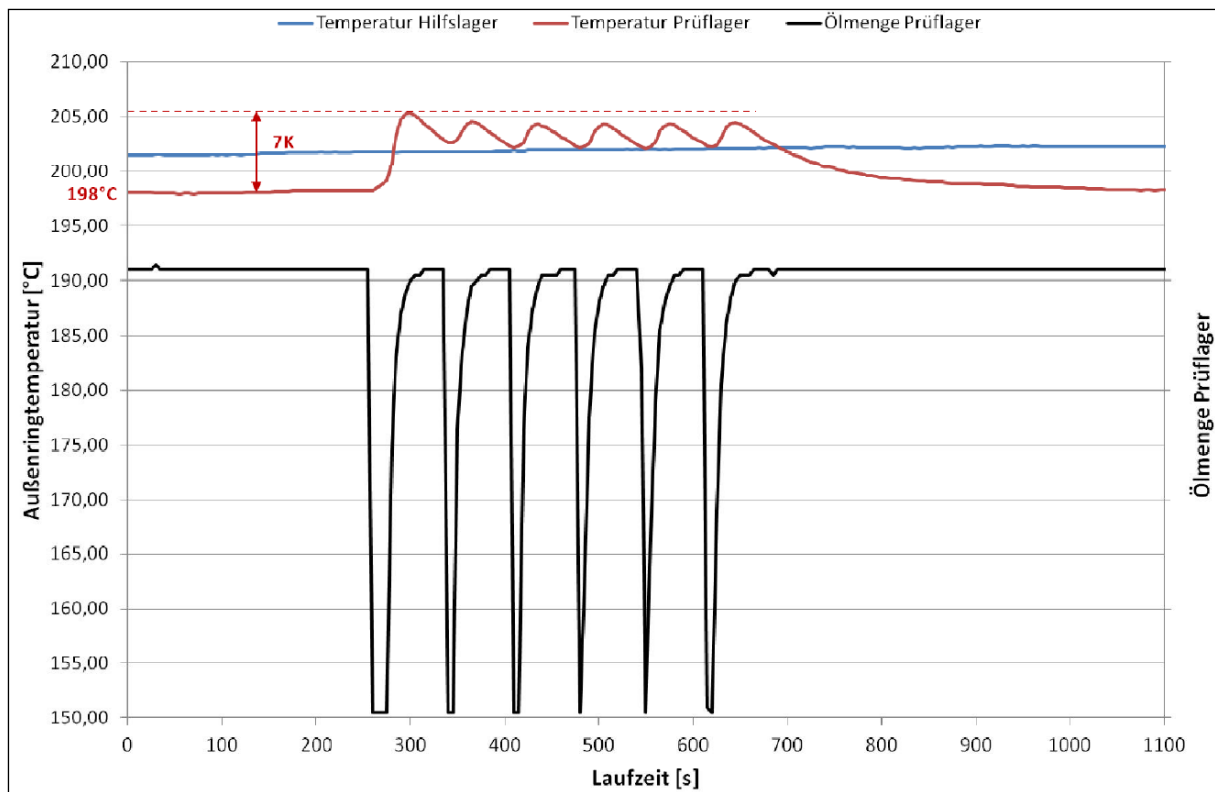
Aufgrund des Ergebnisses wurde entschieden, den Versuch mit reduzierter Belastung zu wiederholen. Dazu wurde die Axialkraft auf den Wert des Hybridlagers reduziert, woraus eine geringere Kontaktspannung resultiert. Alle anderen Parameter wurden beibehalten, die Unterbrechungsdauer liegt bei 18 beziehungsweise 8 s. Die Außenringtemperatur nach Abschluss der Stabilisierung sank durch diese Maßnahme von 214 auf 198 °C. In der Folge konnte der Versuch ohne Abschaltung durchfahren werden. Der Temperaturverlauf am Außenring ist in Abbildung 18 dargestellt. Der Temperaturanstieg während der Unterbrechungsphase beträgt ca. 7 K.

**Abbildung 18:** Temperaturverlauf beim Versuch mit Ölunterbrechung: Stahllager mit reduzierter Axiallast

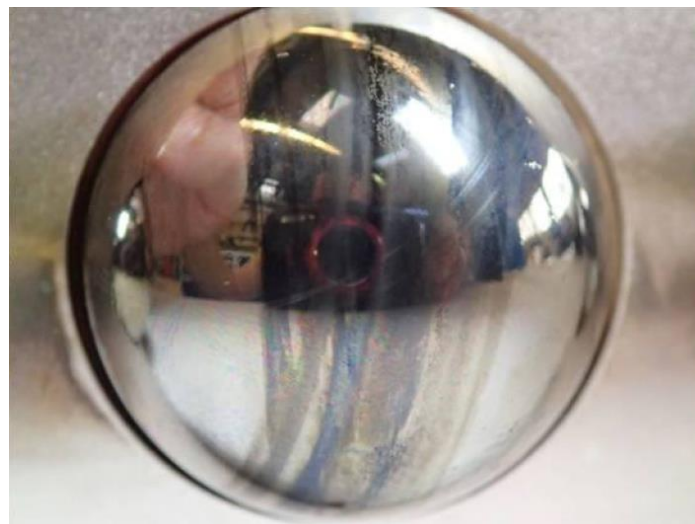
Die anschließende Befundung des Lagers erweist keine Schäden an Ringen und Käfig, lediglich eine graue Laufspur ist erkennbar. Auf den Kugeln finden sich deutlicher ausgeprägte Laufspuren und Ablagerungen, die vom Schmierstoff herrühren.

**Abbildung 19:** Laufspuren und Ablagerungen an der Stahlkugel nach dem Versuch mit Unterbrechung der Ölversorgung (reduzierte Axiallast)

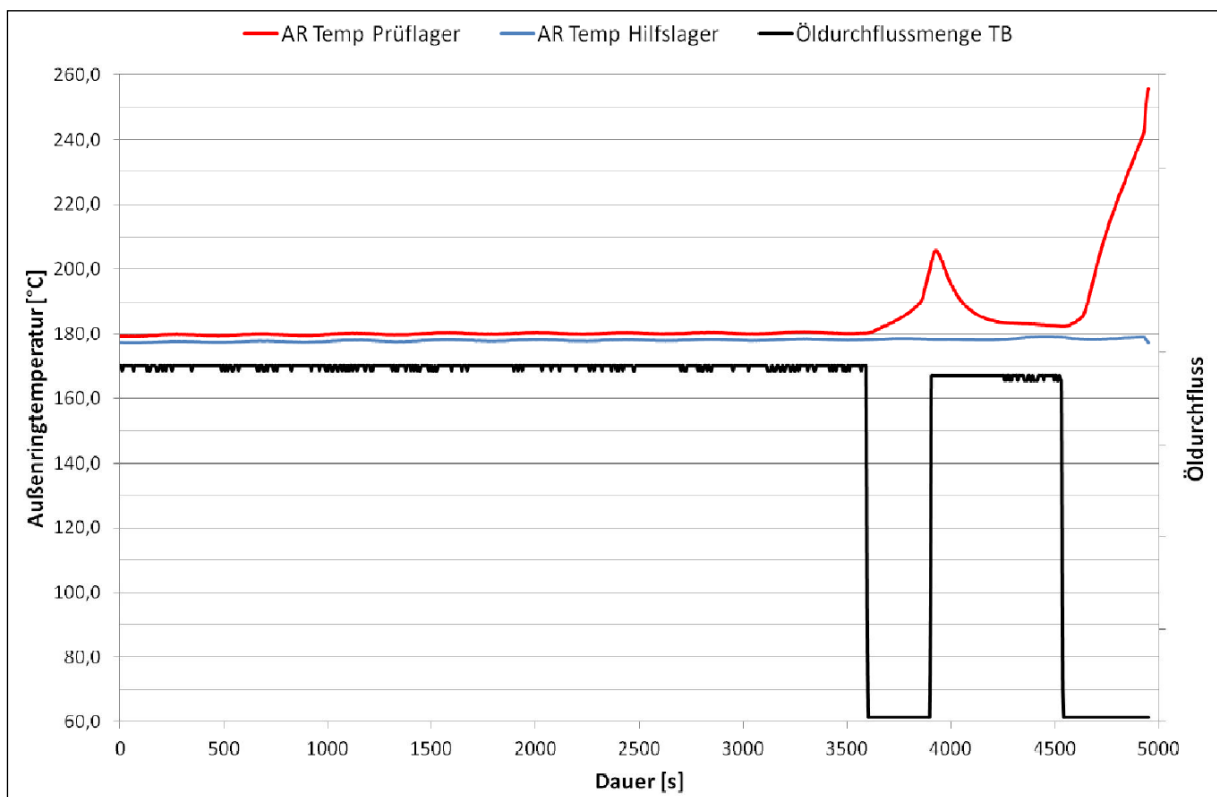
Die Versuche wurden zunächst mit dem Hybridlager mit doppelt gehärteten Ringen durchgeführt. Ein Versuch mit den Bedingungen nach Tabelle 9 führte zunächst nur zu einem sehr geringen Temperaturanstieg von der Beharrungstemperatur von ca. 148 °C während der Stabilisierungsphase auf 149 bis 150 °C zu Beginn der Abschaltphase, die Temperatur sank in der Folge sogar wieder auf die Ausgangstemperatur. Da keine auffälligen Vibrationen oder auch Partikelemissionen vorlagen, wurde entschieden, die Belastung auf die in Tabelle 10 gegebenen Werte zu erhöhen. Der resultierende Temperaturverlauf ist in Abbildung 21 dargestellt. Vom Beharrungstemperaturniveau von 180 °C steigt die Temperatur während der Ölabschaltung auf bis zu 206 °C an. Da innerhalb der 5 Minuten kein Ausfall erfolgte, wird der Versuch fortgesetzt. Bei der zweiten Abschaltung der Ölzufuhr ist von Beginn an ein deutlich steilerer Temperaturanstieg zu beobachten. Dennoch kann der Prüfstand für weitere 6,5 Minuten betrieben werden, bevor es aufgrund von Vibrationen zur Abschaltung kommt. Die Außenringtemperatur hat zu diesem Zeitpunkt einen Wert von 256 °C erreicht.

**Abbildung 21:** Temperaturverlauf von Prüf- und Hilfslager für den Versuch mit moderater Belastung (AP1.5)

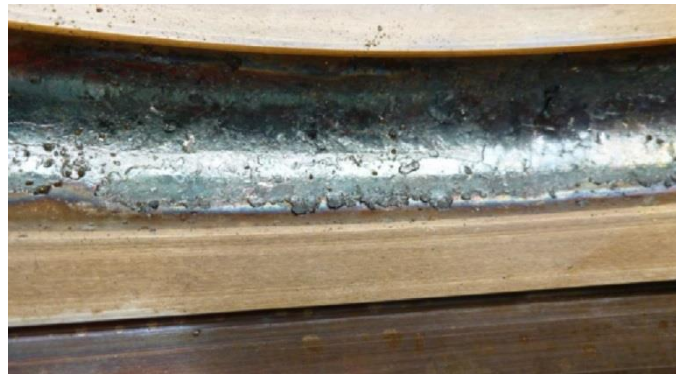
Die anschließende Befundung erbringt die nachfolgend dargestellten Erkenntnisse: Die Laufbahnen sind großflächig mit Aufschmelzungen überzogen, die von den Kugeln überwalzt wurden. Die Färbung lässt auf Kontakttemperaturen von mindestens 350 °C schließen. Beide Innenringhälften sind miteinander verschweißt und lassen sich nur noch durch Einsatz eines Trennschleifers vom Lagersitz demontieren. Auch der Käfig weist Spuren der Überhitzung auf. Es sind jedoch keine Risse oder Brüche auffindbar.

**Abbildung 22:** Außenringlaufbahn des Hybridlagers mit doppelt gehärteten Ringen nach dem Versuch mit Abschaltung der Ölzufuhr (AP1.5); Es sind großflächige Aufschmelzungen zu erkennen.

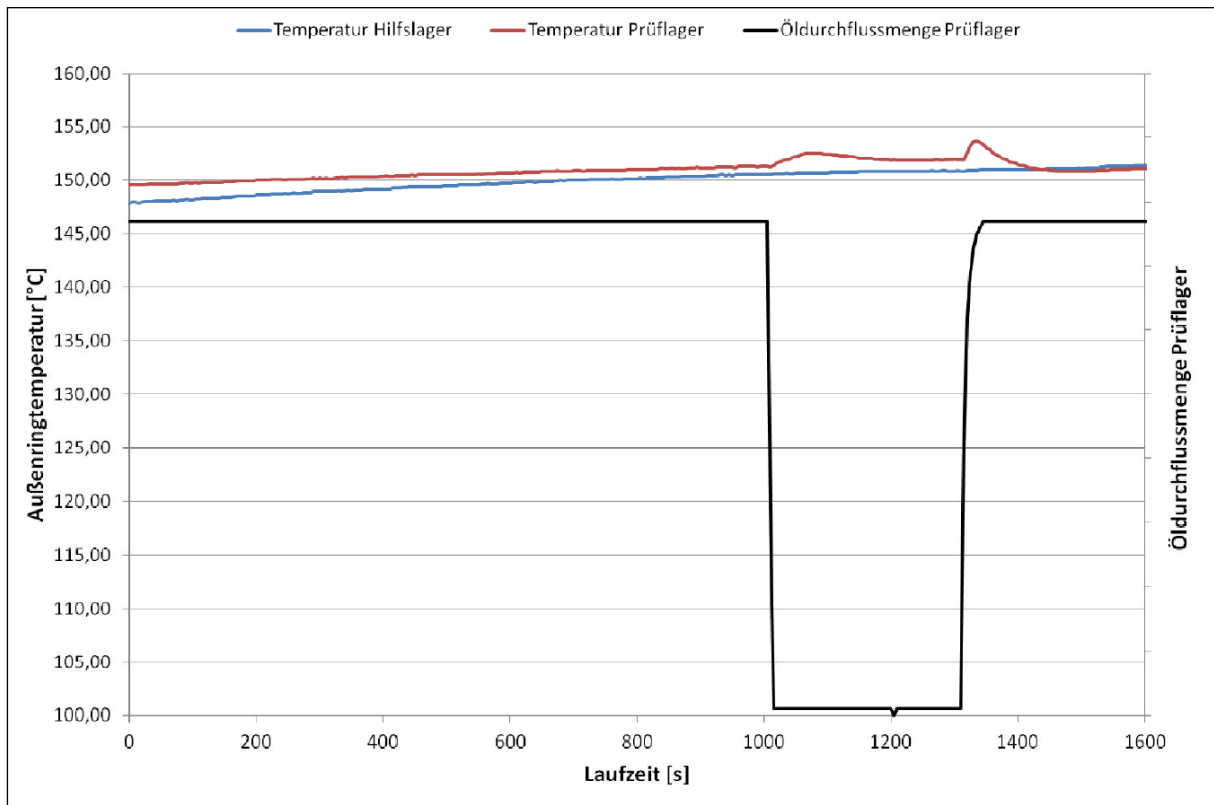
**Abbildung 24:** Temperaturverlauf für Prüf- und Hilfslager aus Stahl bei geringer Belastung (AP1.5)

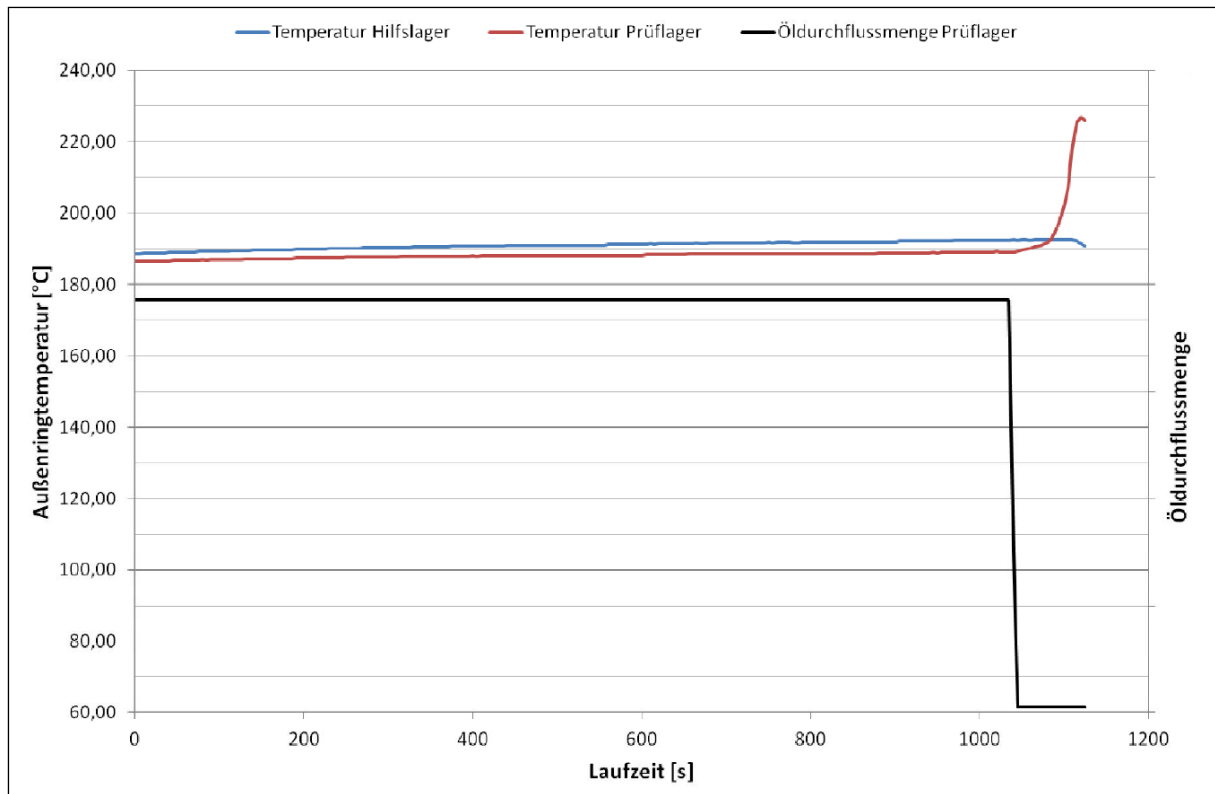
**Abbildung 25:** Temperaturverlauf für Prüf- und Hilfslager aus Stahl bei moderater Belastung (AP1.5)

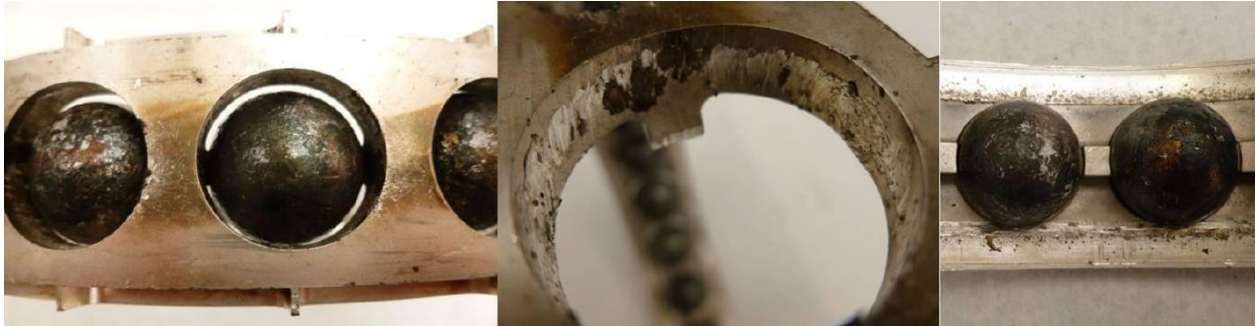
**Abbildung 27:** Zustand der Stahlkugeln nach dem Versuch „Abgeschnittene Ölzufuhr“ (AP1.5)

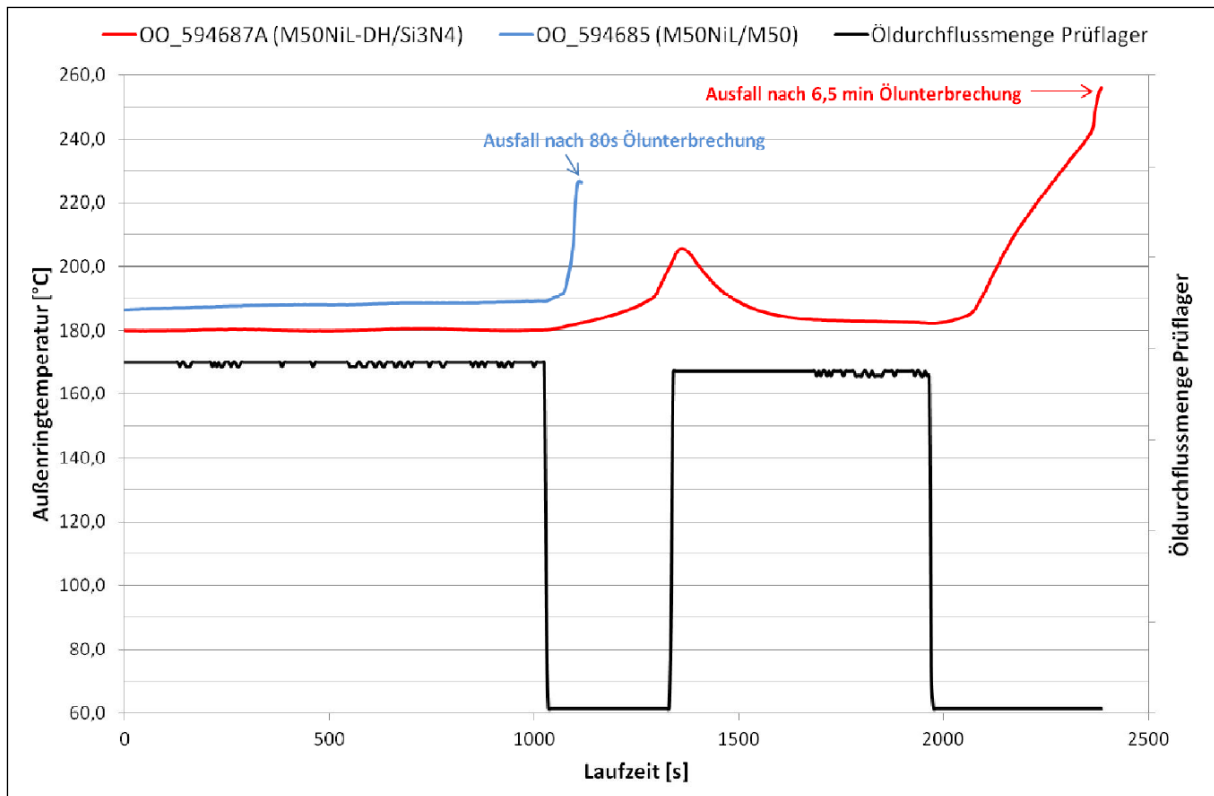
**Abbildung 29:** Vergleich der Temperaturverläufe für Hybridlager (rot) und Stahllager (blau) beim Versuch mit moderater Belastung

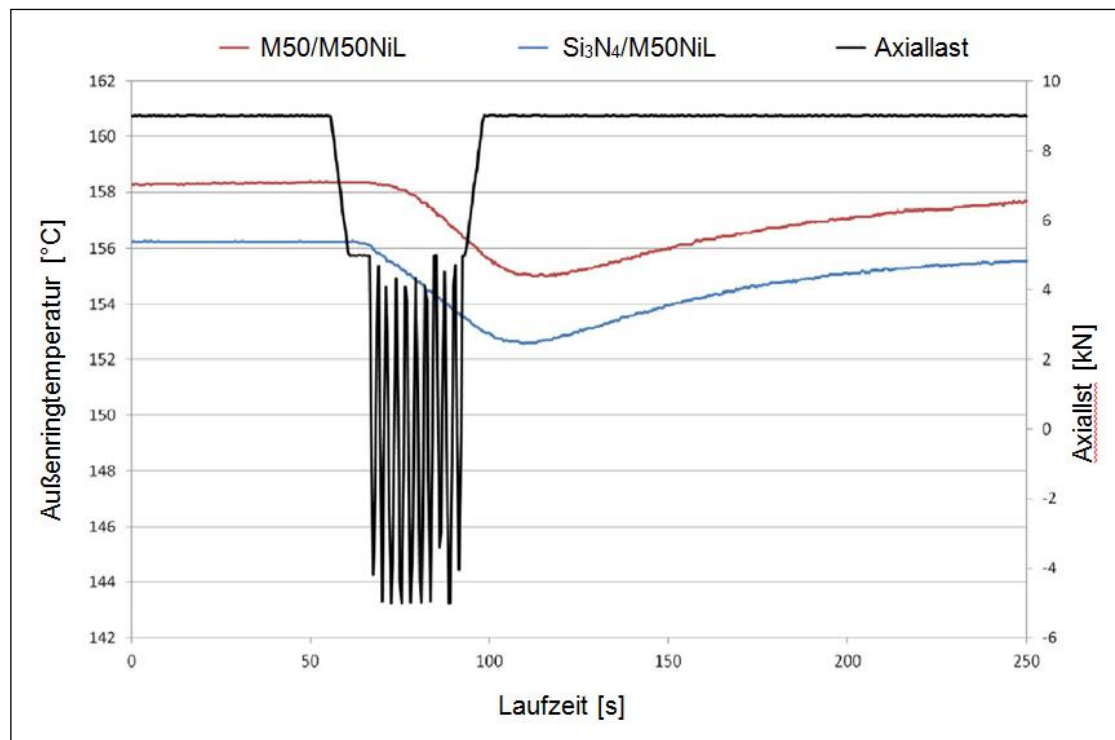
**Abbildung 32:** Temperaturverlauf für Stahl- und Hybridlager (blau bzw. rot) während der Lastumkehrversuche „Schnelle Transition“

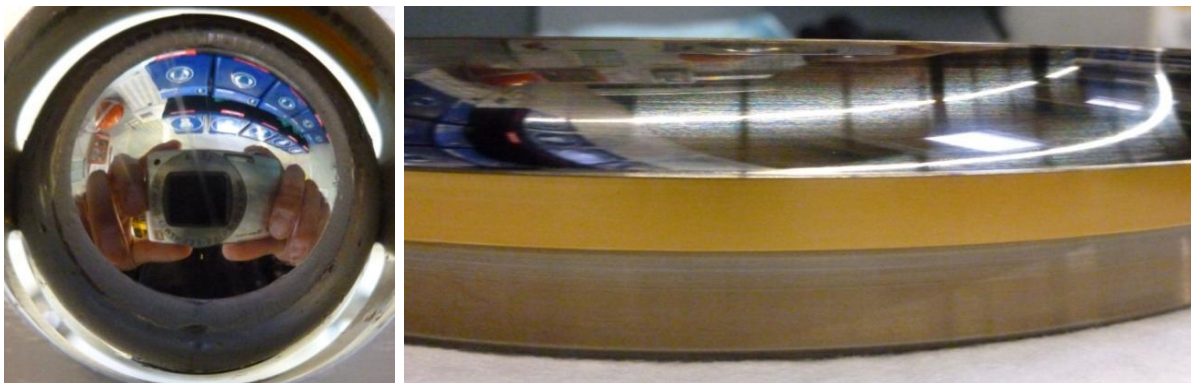
**Abbildung 33:** Lager nach dem Lastumkehrversuch: Links: Stahlkugel, rechts: Innenringlaufbahn

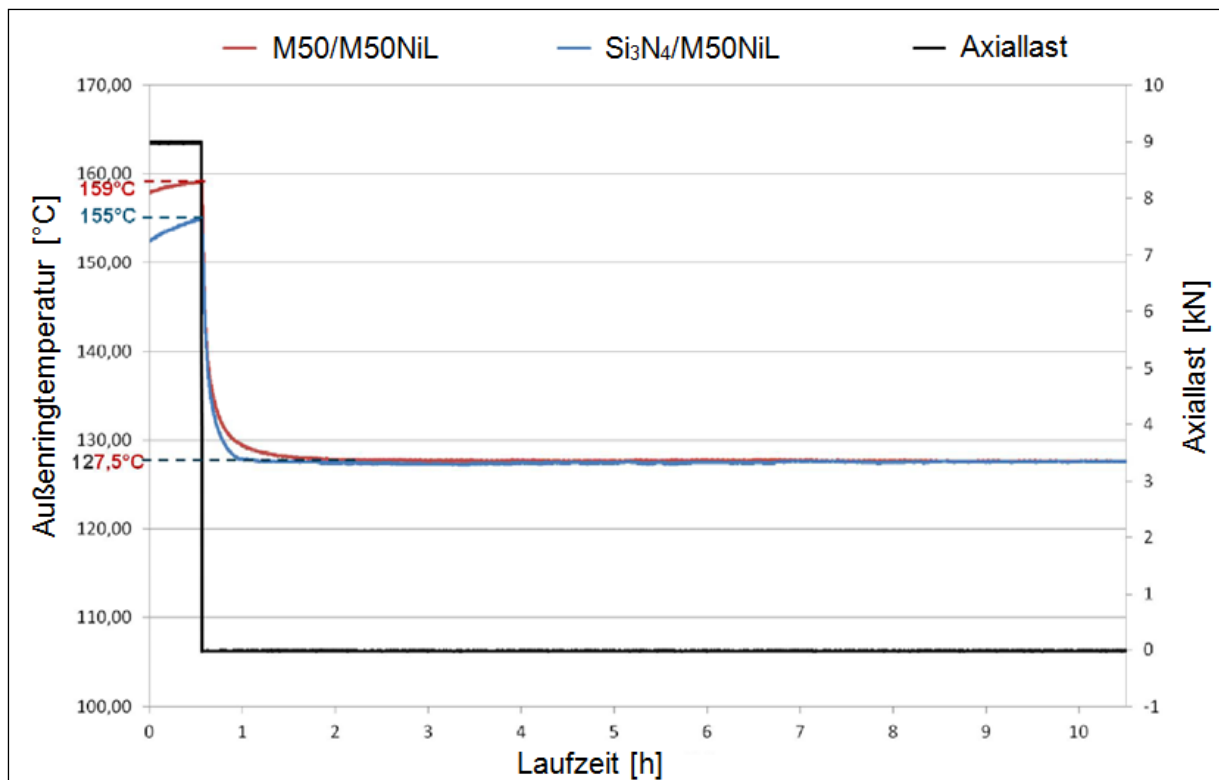
Abbildung 34: Temperaturverlauf für das Arbeitspaket 1.7

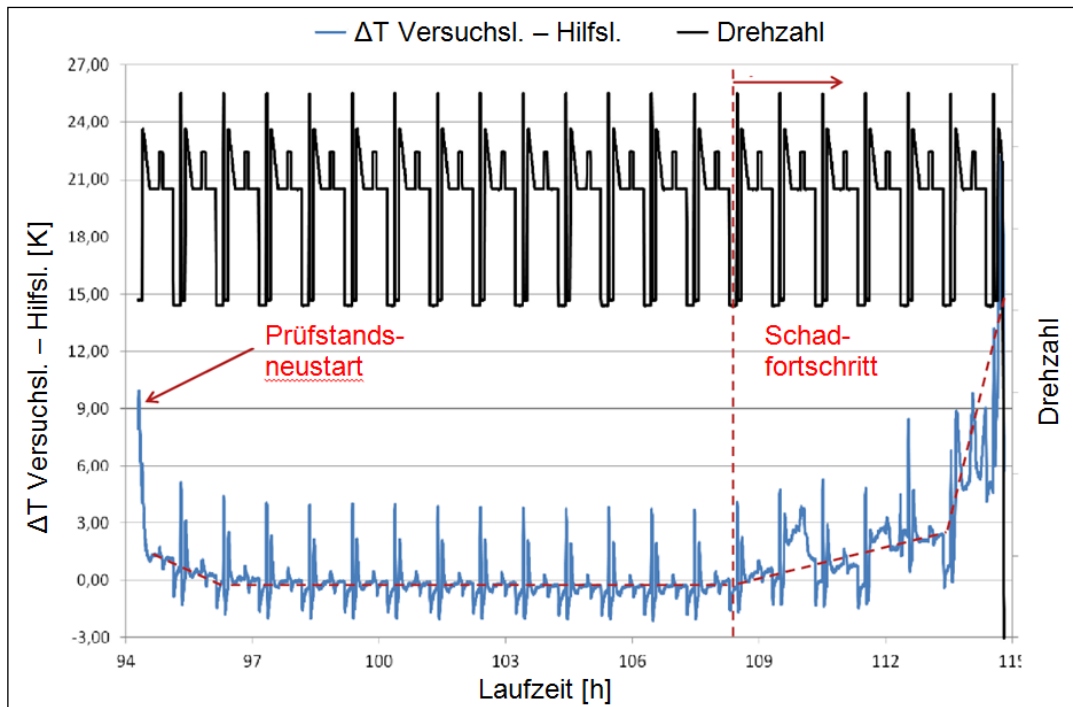
**Abbildung 36:** Verlauf der Temperaturdifferenz zwischen Versuchs- und Hilfslager als Indikator für den Schadfortschritt

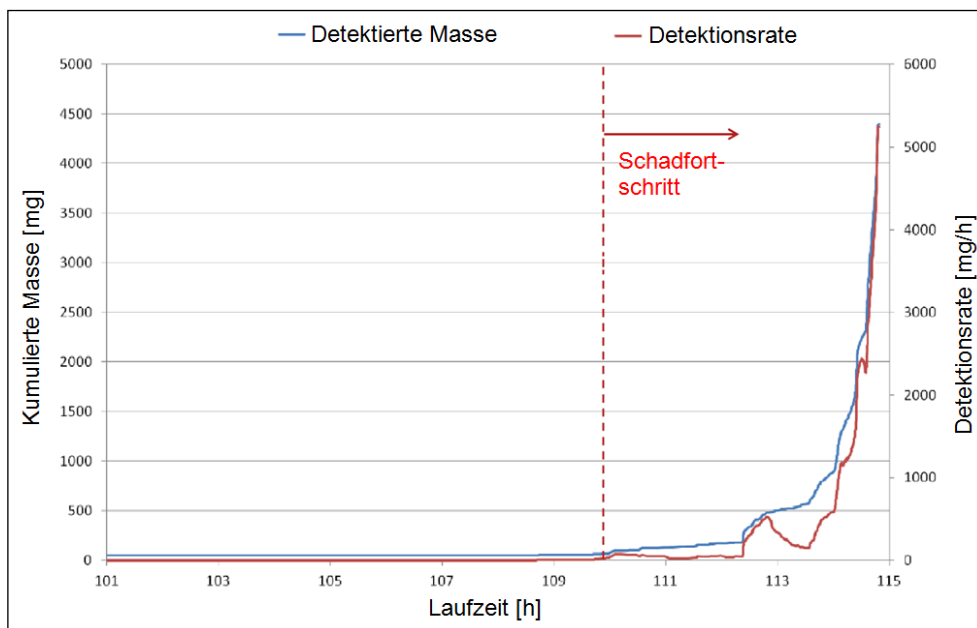
**Abbildung 37:** Freisetzung metallischer Partikel: Ein Schadfortschritt ist ab Stunde 109 erkennbar

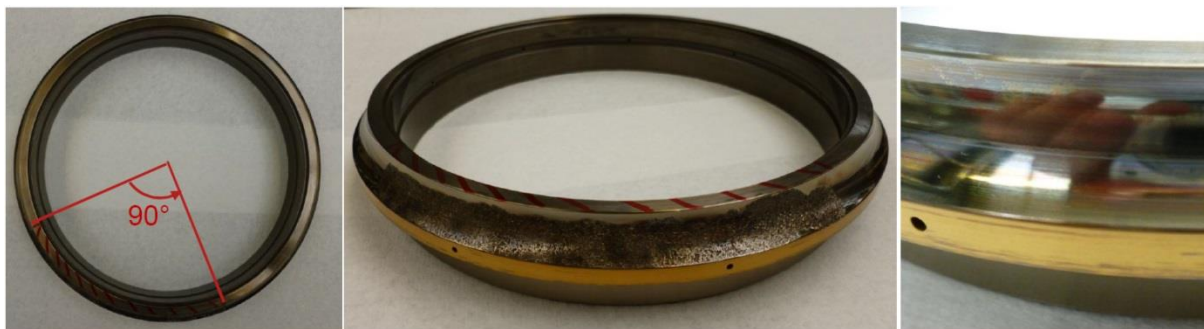
**Abbildung 39:** Belasteter Innenring nach dem Versuch: Ausbrüche erstrecken sich über ca. 90°, Tiefe und Ausmaß sind vergleichbar zu den Versuchen in VEROLAT

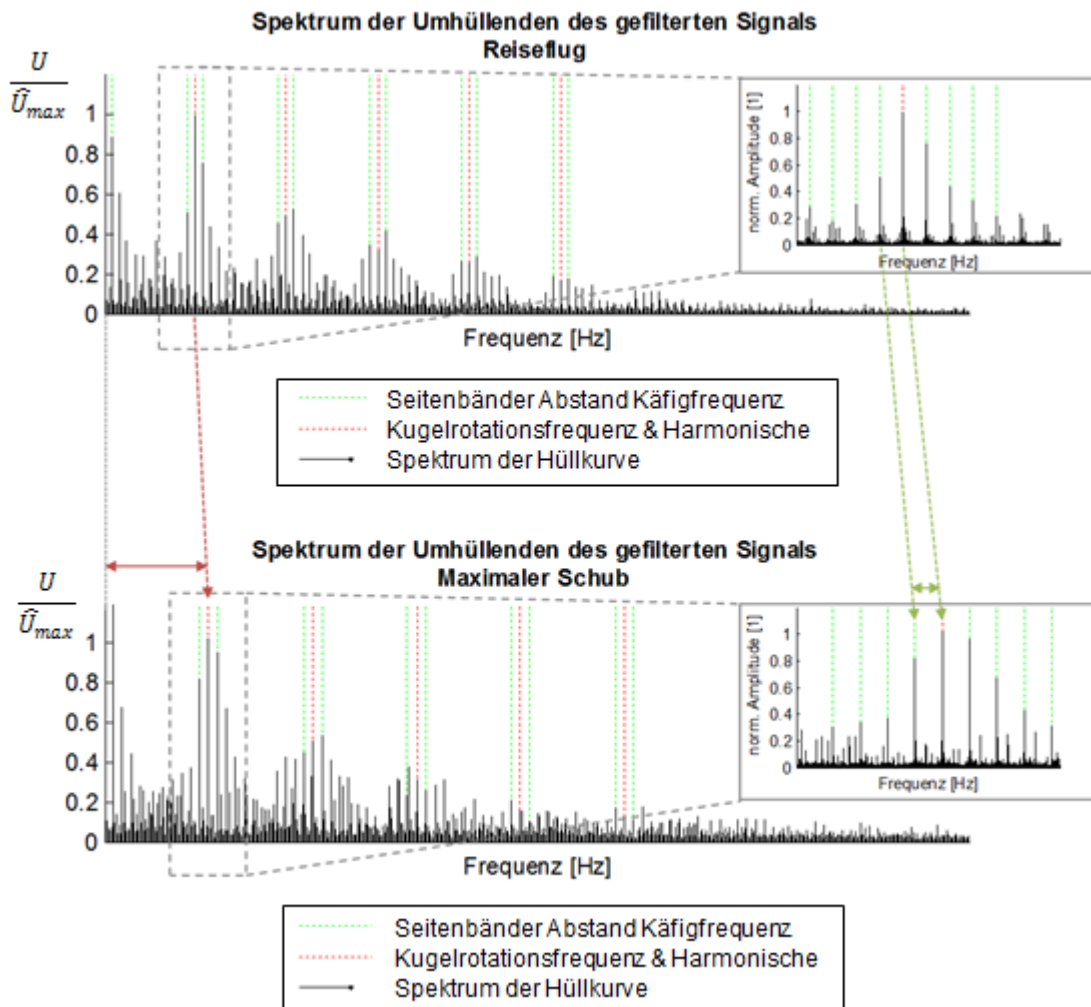
**Abbildung 46:** Erkannte Signatur eines Kugelschadens

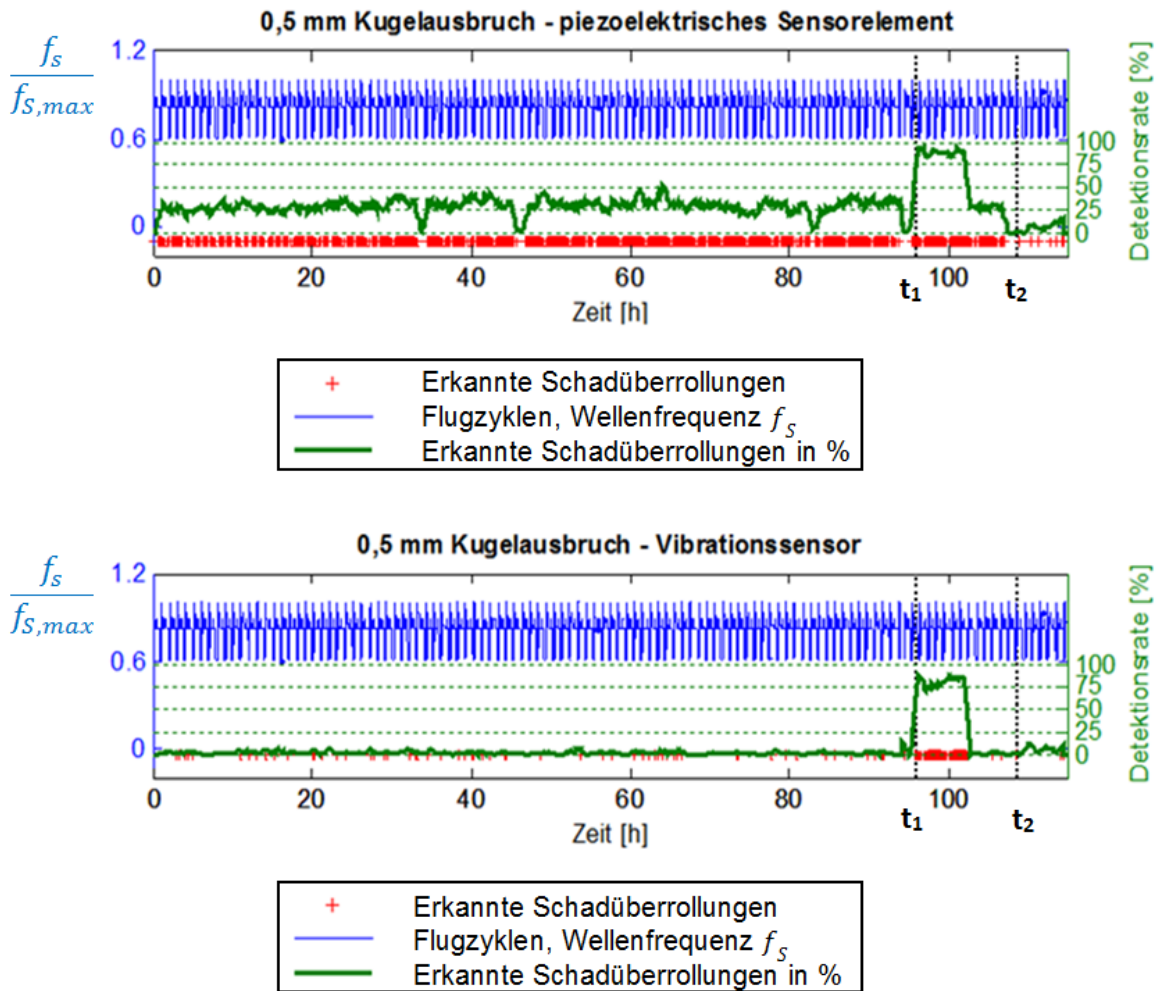
**Abbildung 48:** Vergleich Körperschall- und Vibrationssensor und Metallpartikelsensor
