# Luftfahrtforschungsprogramm LUFO IV Aufruf 4 / 2012-2015

Abschlussbericht zum Vorhaben

## Verbesserte Lager für Triebwerksanwendungen Folgeprojekt

Rolls-Royce Deutschland Ltd & Co KG  
Blankenfelde-Mahlow

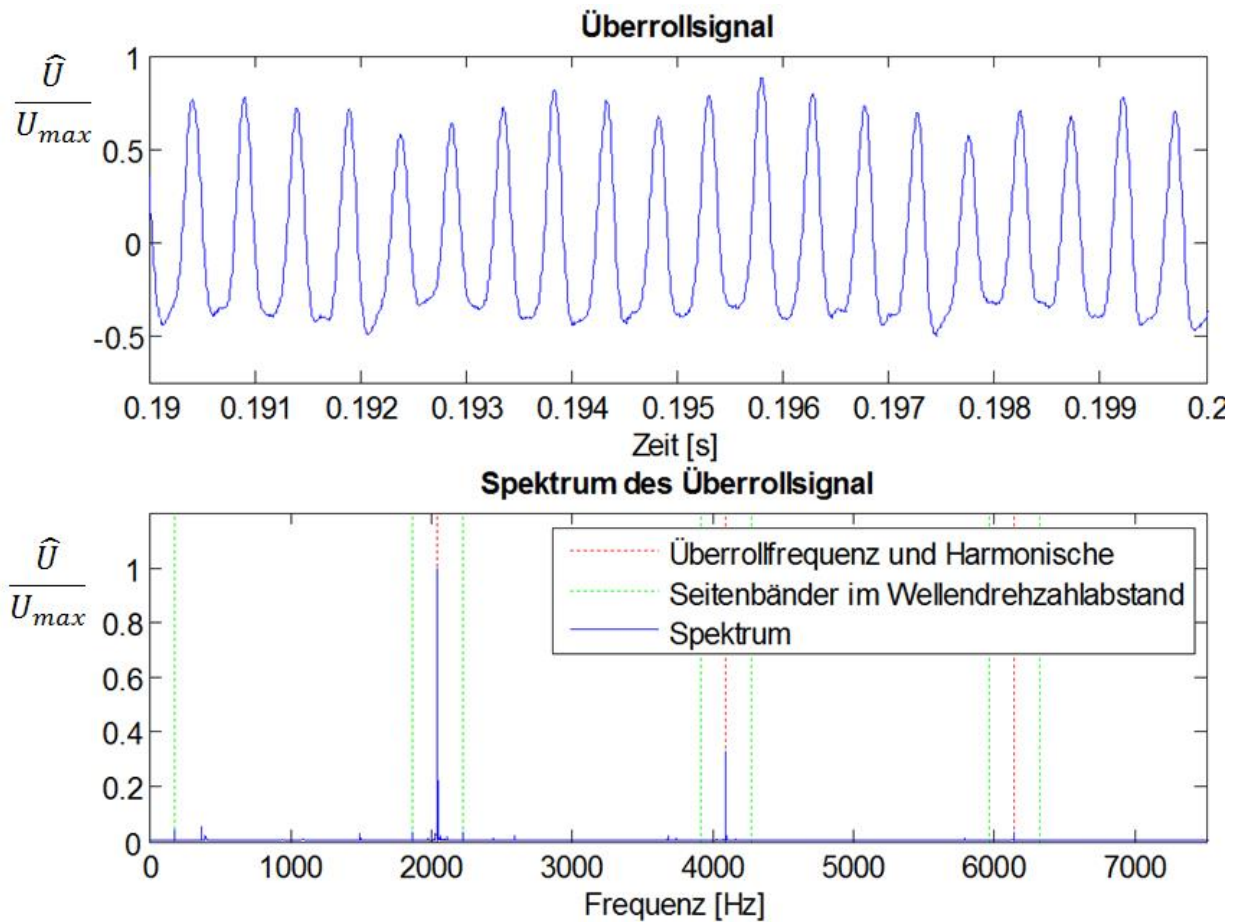
**Abbildung 51:** Oben: Signalverlauf eines Piezoelementes im Zeitbereich beim Überrollen der Sensorposition im Lastpfad; Unten: Harmonische Signalanteile im Frequenzbereich mit den Seitenbändern aus der Wellendrehzahl.

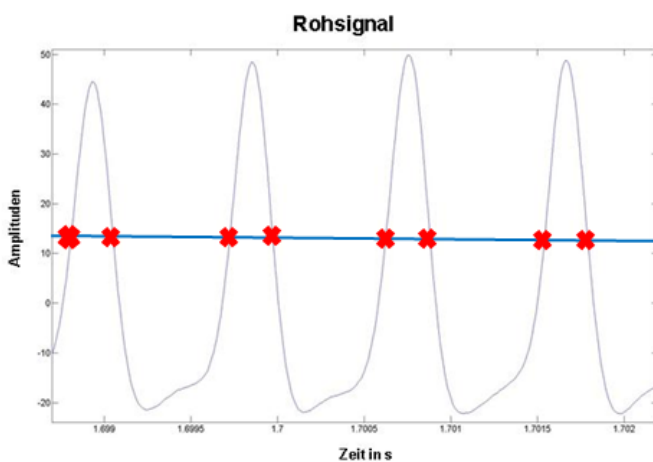
Anzahl der Nulldurchgänge und Abstände der Nullstellen äquidistant sind zutreffend. Amplitudenhöhe des Signals ausreichend.

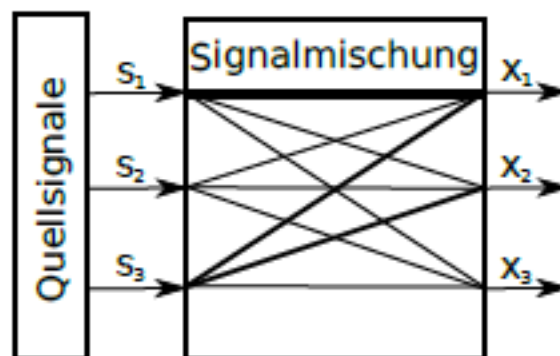
**Abbildung 58:** Signalmischung

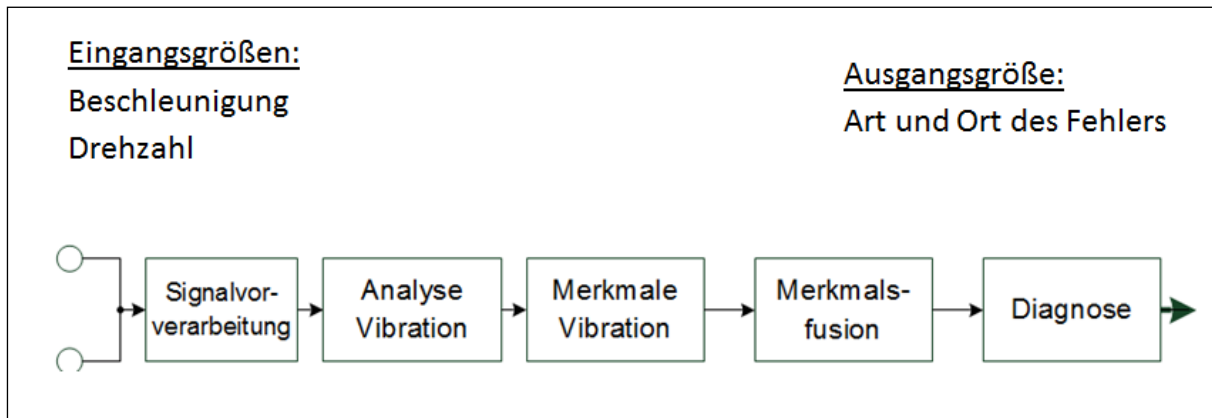
**Abbildung 59:** Diagnosesystem

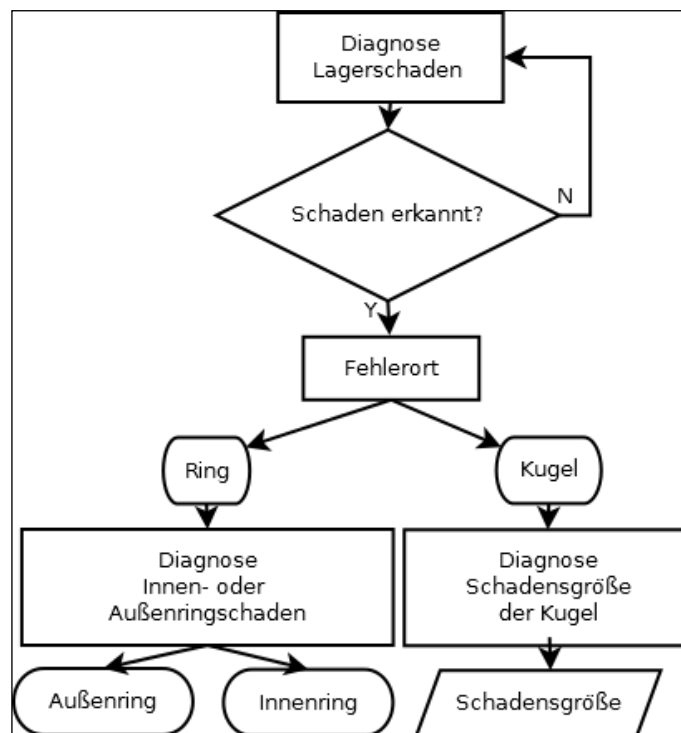
**Abbildung 60:** Kaskadierte Diagnose
