transdisziplinäre
sicherheitsstrategien für polizei,
wohnungsunternehmen
und kommunen

Sicherheit im Wohnumfeld

TRANSIT – Transdisziplinäre Sicherheitsstrategien für Polizei, Wohnungsunternehmen und Kommunen

Dokumentation der Begehungen und Beobachtungen in den Fallstudienstädten

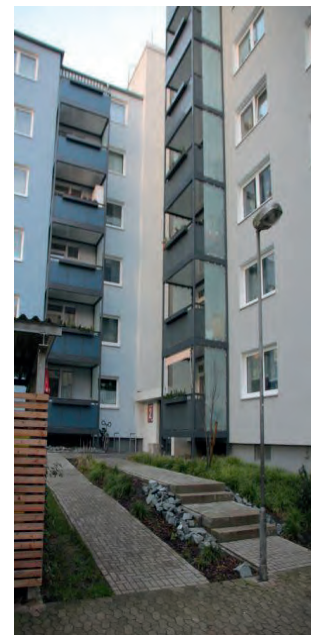
Der aktuelle Eindruck des Gebietes mit einer Wohnbebauung aus den Sechzigerjahren ist insgesamt positiv. Es existiert ein großer Unterschied zwischen den sanierten und den unsanierten Bereichen. Insgesamt ist das Gebiet sauber, Graffiti sowie Tags sind kaum vorhanden. Das Gebiet ist mittlerweile in die Jahre gekommen. Auf die Frage, ob die Freiflächen im Wohnumfeld einen saubereren (gepflegten) Eindruck machen und frei von Graffiti, Schäden und Vandalismus sind wurde insbesondere auf die Beschädigungen der Gehwege und Fahrradständer hingewiesen. Auffallend war am Standort 2 ein gemeinschaftlich genutzter Mietergarten im zentralen Hofbereich, weitere Flächen wurden von Mieterinnen und Mietern unmittelbar vor ihrem/ihrer Balkon/Terrasse eher informell angeeignet. Auf den übrigen Grünflächen wurde die Nutzung durch Verbotsschilder eingeschränkt (kein Ballspiel). Dort, wo die lokalen Wohnungsunternehmen aktiv sind, ist eine Gestaltung der Außenräume sichtbar.

Fotos: Beispiele für mangelnden Unterhaltungszustand der Außenräume (Fotos: Difu)

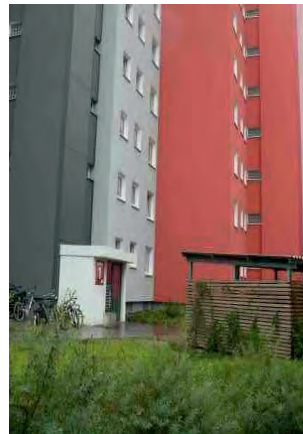
Fotos: Übergänge von öffentlichen zu halböffentlichen Bereichen (Fotos LKA)

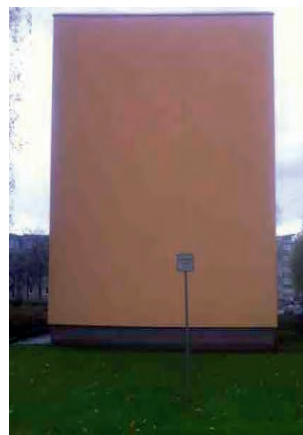
Fotos: Breite Wegführung aber ungenutzte Freiflächen mit Verbotsschildern (Fotos: LKA)

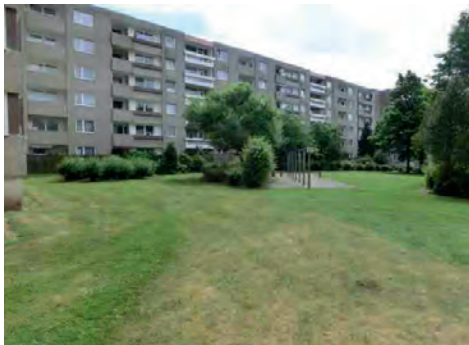
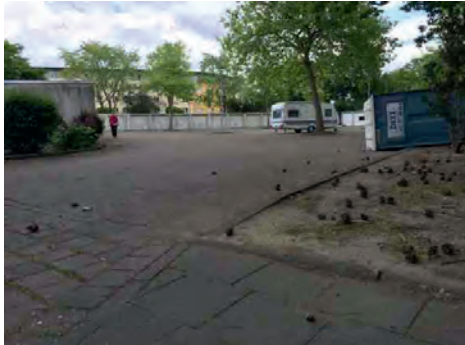
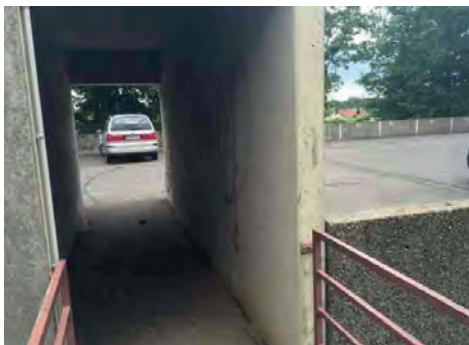
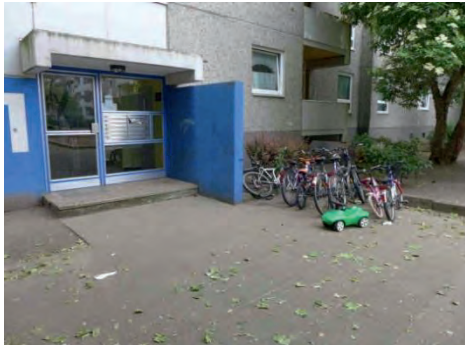
Die Wege zwischen den Gebäuden sowie die rückseitigen Verbindungen und Grünanlagen sind im Allgemeinen gut einsehbar und erkennbar. Vor einigen Häusern befinden sich Betonscheiben, die Nischen zum Verstecken schaffen. Das Gebüsch ist in den meisten Bereichen zurückgeschnitten, so dass sich dort keine Versteckmöglichkeiten bieten. Die Anzahl der Parkdecks und Einstellmöglichkeiten für PKW ist ausreichend, die Anlagen wirken auf die Teilnehmenden nicht überdimensioniert.

Fotos: Beispiele für die Einsehbarkeit der rückwertigen Bereiche, Parkanlagen und Hauseingänge
(Fotos: LKA)

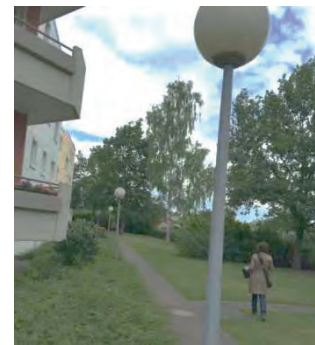
Fuß- und Radwege sind nicht durchgehend beleuchtet, an einigen Stellen reicht die Anzahl der Lampen vermutlich nicht aus, um die Zuwegung hell zu gestalten. Mancherorts sind Bäume so hoch gewachsen, dass sie die Leuchten verdecken. Die Abstimmung zwischen der öffentlichen, wegbegleitenden und der privaten Beleuchtung (Zuwegung zum und Ausleuchtung des Gebäudes) ist durch unterschiedliche Laternen und Leuchtkörper gut erkennbar.

Fotos: Beispiele für die (fehlende bzw. verdeckte) Beleuchtung der Wege und Parkdecks (Fotos: LKA)

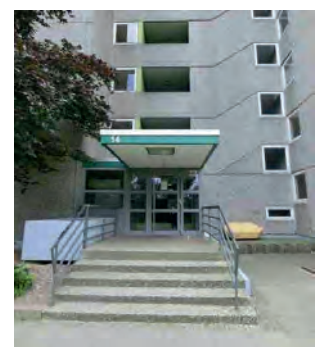
Ausweich- und Fluchtmöglichkeiten sind überall vorhanden. Es existieren wenig Zäune, Mauern und undurchdringliche Abgrenzungen. Die Plätze und die Zu- wie Eingänge sind meist ohne größere Hindernisse begehbar, teilweise sind Barrieren, beispielsweise Stufen zu den Hauseingängen, vorhanden.

Fotos: Beispiele für die Zugangsbedingungen, in der Regel barrierearm, einige Eingänge zeigen Hindernisse (Fotos: LKA)

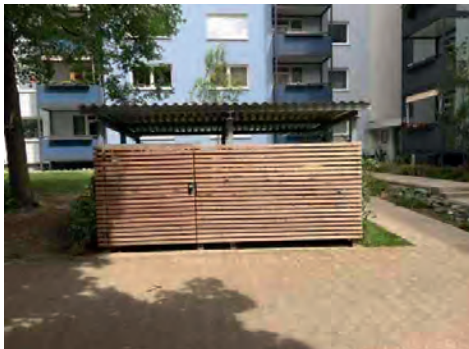
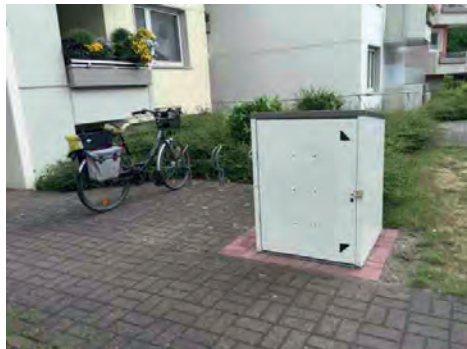
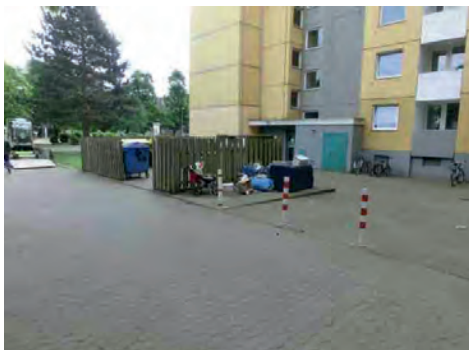
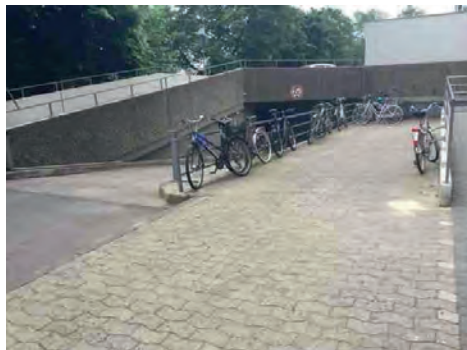
Fotos: Beispiele für unterschiedlich attraktiv gestaltete Abstellmöglichkeiten für Müll, Fahrräder und Rollatoren (Fotos: LKA)

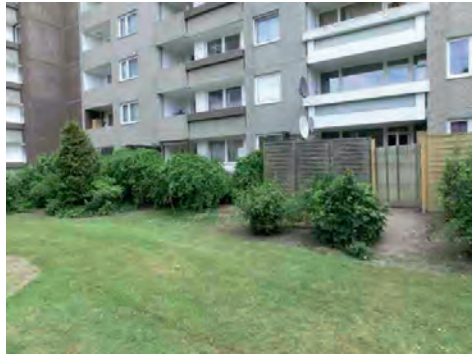
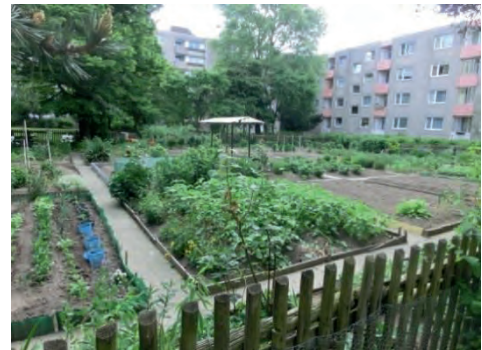
gemeinschaftlich genutzte Fläche einen Begegnungsort für die umliegenden
Bewohnerschaft darstellt.

*Foto: Aneignung von Flächen vor Erdgeschosswohnungen und gemeinschaftlich genutzter
Mietergarten im Emsviertel (Foto Difu)*

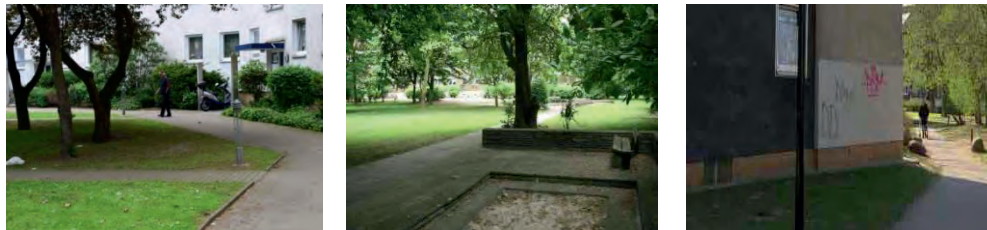
Insgesamt machen die öffentlichen Flächen im Wohnumfeld einen sauberen (gepflegten) Eindruck und sind frei von Graffiti, Schäden und Verunreinigungen. Zwar sind an manchen Stellen Tags erkennbar, es liegt aber kein Müll herum. Die Gebäude sind weitestgehend in einem guten Zustand. Die Teilnehmenden sind von dem Eindruck positiv überrascht und bezeichnen das Gebiet als „überraschend grün und sauber“. Incivilities werden kaum wahrgenommen.

Fotos: Beispiele für eine saubere (gepflegte) Wohnnachbarschaft (Fotos Difu, LKA)

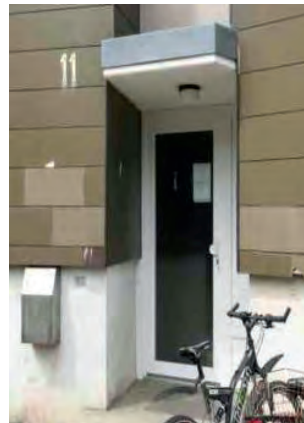
Fotos: Schilder sollen der Orientierung dienen, Adressen und Hausnummern sind schwer zuzuordnen (Fotos: LKA, Difu)

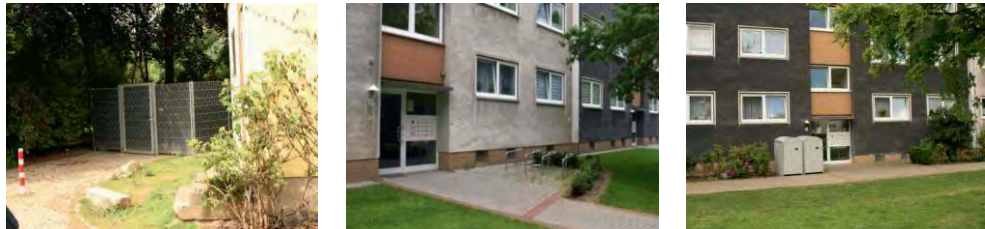
Die Abfallbereiche sind in der Regel eingefasst und zugangskontrolliert. Sie sind aber nicht unbedingt von den Gebäuden einsehbar oder beleuchtet. Das öffentliche Mobiliar fehlt weitestgehend, die Nutzung der Außenräume daher gering.

Fotos: unbeleuchtete Abstellplätze für Müll und dunkle Ecken mit Bänken, „Rollatorengaragen“ und Fahrradabstellplätze (Fotos: LKA)

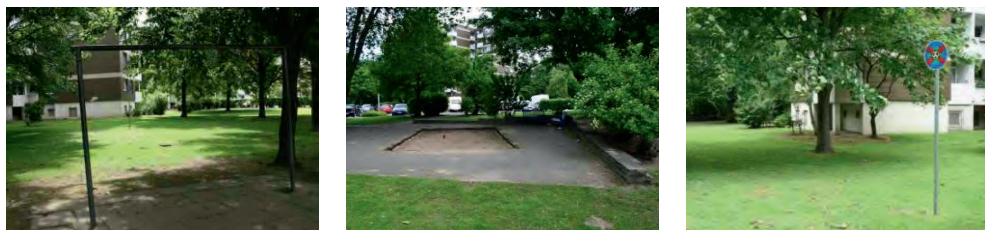
Fotos: Grünbereiche mit fehlenden Aufenthaltsqualitäten für unterschiedliche Nutzungsgruppen (Fotos: LKA)

Angeregt wird, dass die Grünbereiche stärker als Aufenthaltsflächen ausgestattet werden. Beispielsweise stehen am Standort 1 alte, in der Regel ungenutzte Wäschestangen und Teppichklopfstangen zur Verfügung aber nur wenig Bänke oder Aufenthaltsmöglichkeiten für alle Nutzungsgruppen. Es fehlt hier an Begegnungsstätten zur Förderung des nachbarschaftlichen Miteinanders. Ballspielen ist explizit verboten. Je nach Standort ist der Pflegezustand von vorhandenen Spielplätzen und Sitzmöglichkeiten unterschiedlich (Standort 1 niedrig, Standort 2 hoch).

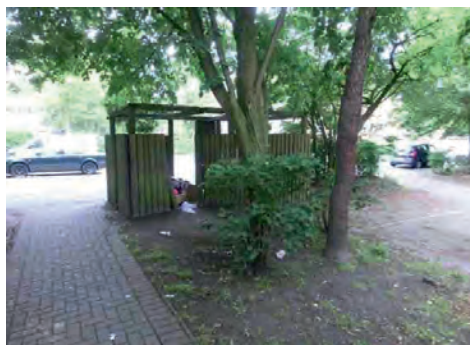
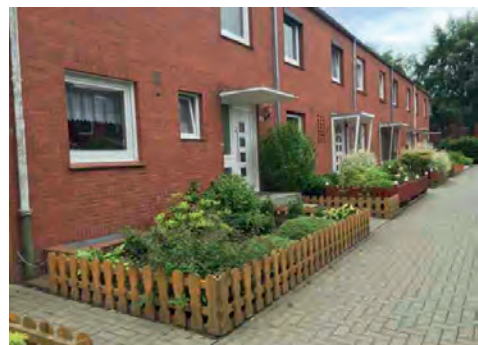
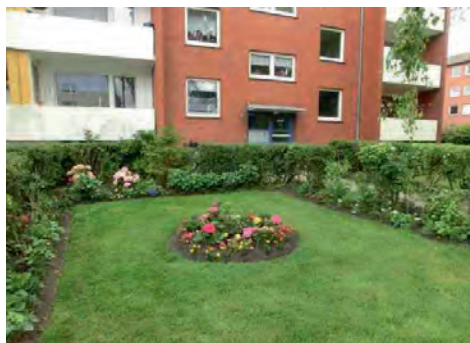
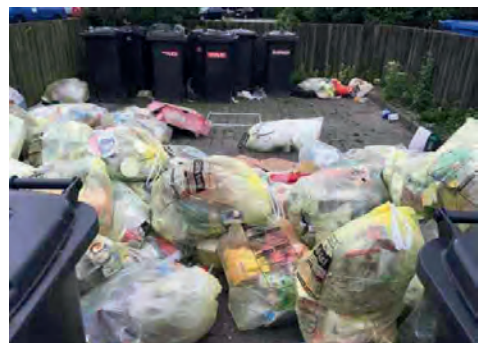
Der aktuelle Eindruck des Gebietes ist überschattet vom augenscheinlichen Müllproblem. Durch den vielfach falsch sortierten Müll werden die einzelnen Wertstoffsäcke nicht vom Müllentsorger transportiert. Somit fallen vielerorts vermüllte Plätze auf, an denen sich aufgerissene und/oder falsch gepackte Wertstoffsäcke, Papier sowie nicht verpackter Müll befinden. Die ortskundigen Teilnehmerinnen und Teilnehmer der Begehung sind mit dieser Problematik vertraut und berichten über den Stand der Diskussion zwischen Bewohnerschaft, Müllentsorger und kommunalen Vertreterinnen und Vertretern. Die Freiflächen im Wohnumfeld sind durch Rasenflächen geprägt, vielfach gepflegt und übersichtlich. An einigen Haus-
eingängen sind Aneignungsspuren wie Blumen und Vorgärten erkennbar, an anderen treten Verwahrlosungstendenzen auf. Teilweise sind Graffiti an Hauswänden vorhanden.

Fotos: Beispiele für gepflegte und angeeignete Außenbereiche einerseits sowie Müllproblematik andererseits (Fotos: Difu, LKA)

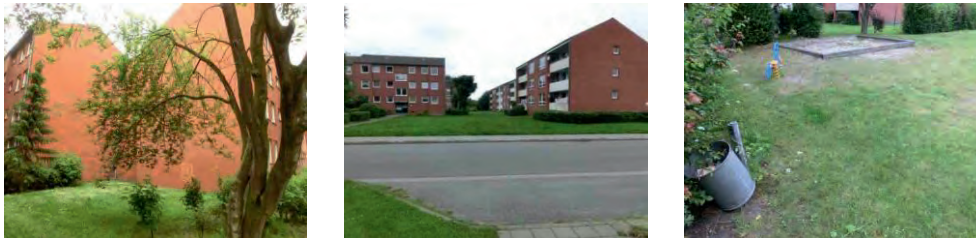
Fotos: Durch fensterlose Giebelseiten oder nur durch Nebenräume mit Fenstern fehlt die soziale Kontrolle des (halb)öffentlichen Raums, fehlende Nutzungsvielfalt im Außenraum (Fotos: LKA)

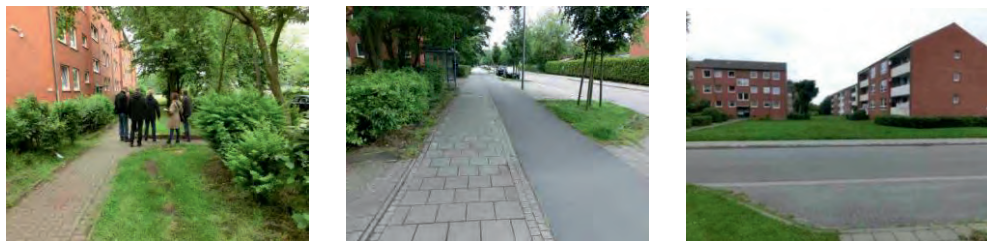
Fuß- und Radwege sind meist eindeutig voneinander getrennt. Abgesehen von Radwegen gibt es auch einen Skaterrundweg. Dieser wurde jedoch erst wahrgenommen, als der mit der Planung befasste Teilnehmer darauf hingewiesen hat. Querungshilfen sind nach Aussage der Beteiligten ausreichend vorhanden. Es wurde angegeben, dass die stark befahrene Hermann-Allmers-Straße gut überquert werden kann¹. Teilweise wird der Radverkehr als Verkehrsberuhigung auf der Straße entlang geführt (Hermann-Allmers-Straße) und teilweise werden Rad- und Fußwege zusammengeführt, was die Gefahr birgt, dass die unterschiedlichen Nutzer in Konflikt kommen. Eindeutige Routen zu den wichtigsten Zielen im Stadtteil (ÖPNV, Einkaufsmöglichkeiten) sind generell vorhanden. Mehrere „Wunschgehlinien“ sind erkennbar.

Fotos: Fuß- und Radwege, Skaterbelag sowie innere Gebäudeerschließung (Erschließungswege)
(Fotos: LKA, Difu)

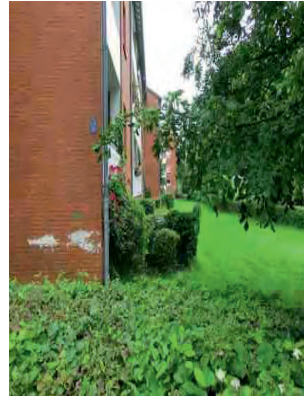
Fotos: Übersichtlichkeit zwischen den Gebäuden, teilweise versperren hohe Hecken die Sicht (Fotos: LKA, Difu)

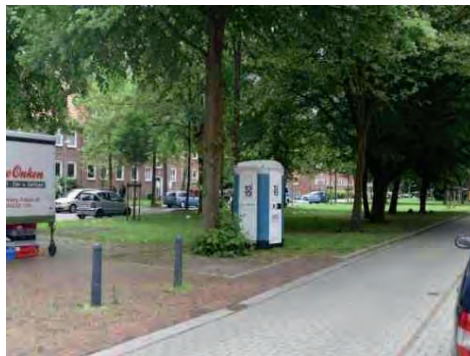
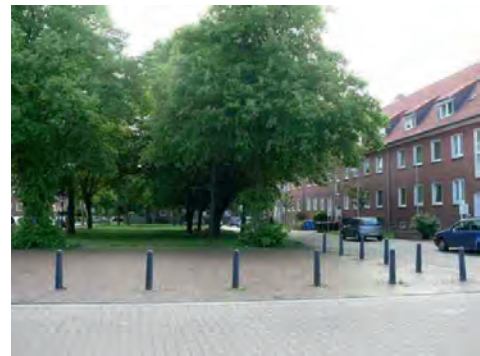
markt zur lokalen Nahversorgung, ein kleiner Wochenmarkt ergänzt das Angebot. Versenk-
bare Glascontainer sind als kriminalpräventive Maßnahme umgesetzt worden, so dass die
Übersichtlichkeit des Platzes zugenommen hat und wilde Müllablagerungen neben den
Containern vermieden werden und Versteckmöglichkeiten entfallen. Im Ergebnis führte dies
zu einer besseren Nutzung des Wochenmarktes und somit zu einer besseren sozialen Kon-
trolle. Im Ergebnis konnten die Freilufttrinker von diesem Ort ferngehalten werden. Auch das
soziale Engagement ist im Stadtteil erkennbar. Neben dem Quartiersmanagement sind die
sozialen Träger wie der Kulturbunker, das Kinder- und Jugendhaus als auch die Jugendhil-
feeinrichtung Outlaw in die Umgestaltung des Platzes eingebunden gewesen.

Fotos: Ludwig-Uhland-Platz, Neugestaltungen im Rahmen der Sozialen Stadt (Fotos: LKA)

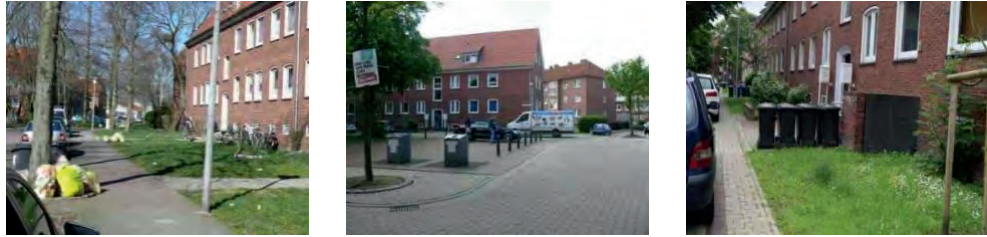
Fotos: Teilweise fehlen Fahrradabstellflächen; absenkbare Glascontainer am Ludwig-Uhland-Platz (Fotos: Difu, LKA)

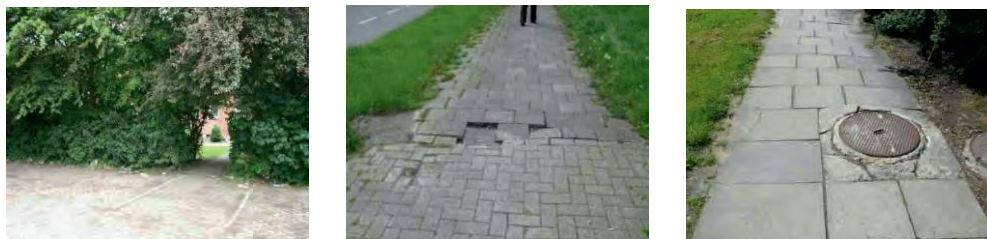
Fotos: Missstände im Gebiet wie fehlende Pflege der Bepflanzung und Gehwegschäden (Fotos: Difu, LKA)

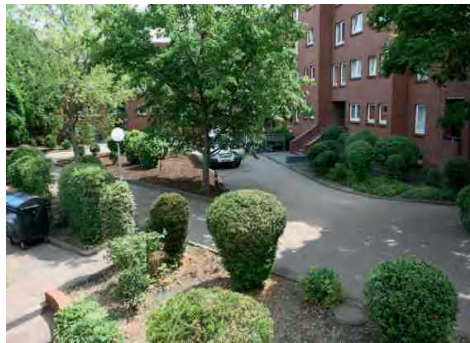
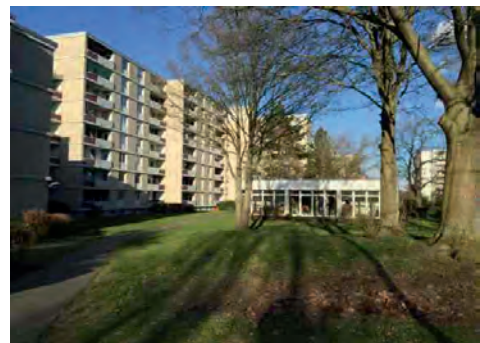
Alle Teilnehmenden sind der Meinung, dass sich in dem Gebiet in den letzten Jahren sehr viel positiv verändert hat. Der Gruppe fällt auf, dass sich im Gebiet kein Müll findet. Die Hausverwaltungen sind sehr bemüht, Müll umgehend zu beseitigen, was jedoch auch zu hohen Mietnebenkosten führt. Das Gebiet befindet sich in einem Wandel – zunehmend werden Miet- in Eigentumswohnungen umgewandelt, was im Gebiet auch an Musterwohnungen und Umzugswagen deutlich wird. Dennoch weisen die sozialorientierten Akteure darauf hin, dass sich viele Bewohnerinnen und Bewohner noch immer in sozial schwierigen Lagen befinden, die eine Unterstützung und Begleitung erfordern.

Fotos: Eindrücke des gepflegten und sauberen Wohnumfeldes (Fotos: LKA)

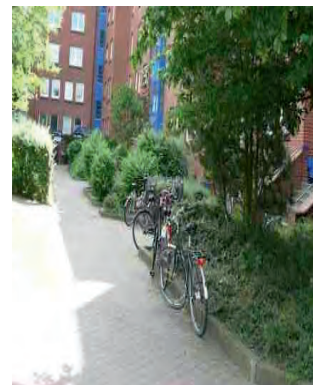
In unmittelbarer Nähe zur Wohnung sind Fahrradabstellplätze mit Rahmensicherung sowie wettergeschützte Abstellflächen für Rollatoren oder Kinderwagen nicht bzw. nicht in ausreichender Anzahl vorhanden. Die Abfallbereiche sind meist ordentlich gestaltet, allerdings kommt es durch die Anordnung der Müllcontainer am Wegesrand zu Geruchsbelästigungen entlang der Wege. Öffentliches Mobiliar ist vorhanden und Sitzmöglichkeiten bestehen.

Fotos: fehlende Abstellflächen für Fahrräder und Sammelstellen für Kleider und Altpapierentsorgung (Fotos:Difu und LKA)

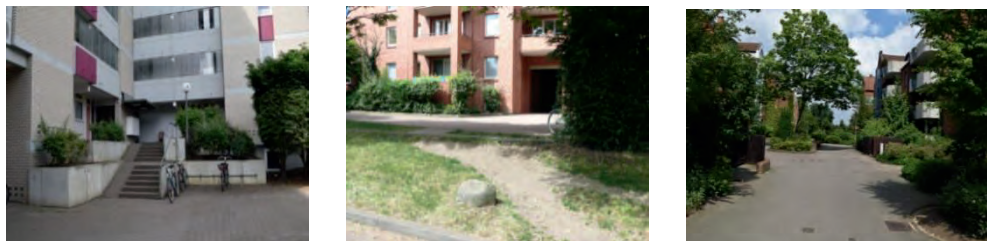
Bei der Lesbarkeit und Orientierung gibt es innerhalb der begangenen Route Unterschiede. Am dritten Standort ist eine leichte Orientierung durch eine deutlich erkennbare Wegführung und leicht auffindbare Adressen möglich. Bei den vorherigen beiden Standorten ist dies nicht gegeben, was unter anderem an unübersichtlichen Verläufen der Gehwege und an der uneindeutigen Adresszuordnung durch fehlende Beschilderung liegt. Durchgänge sind außerdem nicht immer erkennbar. Hausnummern und Straßennamen sind unzureichend beleuchtet und vielerorts zu klein oder fehlten sogar (Bsp. Bögelstraße 10).

Fotos: klare Wegführung aber schlecht erkennbare Unterführungen, fehlende Hausnummern (Fotos: LKA)

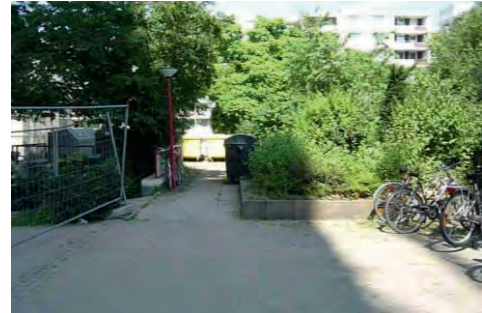
Die Neben- und rückwertigen Wege sind teilweise ohne Beleuchtung, auf den Fuß- und Radwegen wird sie aber größtenteils als ausreichend eingeschätzt. Allerdings müsste hier eine Begehung bei Dunkelheit die tatsächliche Situation klären. Lampen stehen in ausreichender Anzahl zur Verfügung, einige Lampen sind durch Bäume jedoch abgeschattet.

Fotos: Beleuchtung und fehlende Laternen vor den Wohngebäuden (Fotos: LKA)

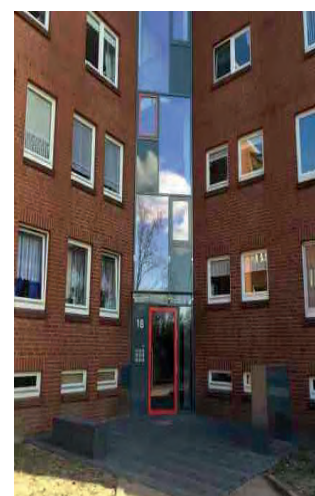
Ausweich- und Fluchtmöglichkeiten auf Wegen und Plätzen wurden von den Teilnehmenden als durchgehend ausreichend vorhanden eingeschätzt. Generell sind Wege und Plätze sowie Zu- und Eingänge ohne große Hindernisse begehbar. Am dritten Standort sind die Hauseingänge nur über Treppenanlagen erreichbar. Die neu gestalteten Eingänge sind transparent, so dass eine Blickbeziehung zwischen Innen und Außen besteht. Entlang der Soltauer Straße wurden die Grundstücke Am weißen Turm kürzlich neu umzäunt

Fotos: Abgrenzung zur Straße Am weißen Turm, Eingangssituationen alt und neu (Fotos: LKA)
