Überwiegend axial wechselbeanspruchte Grout-Verbindungen in Tragstrukturen von Offshore-Windenergieanlagen

GROWup

- Schlussbericht -

Projektlaufzeit:	01.06.2011 – 31.07.2017
Förderer:	Bundesministerium für Wirtschaft und Energie Förderkennzeichen: 0325290
Forschende Stellen:	Institut für Stahlbau, Leibniz Universität Hannover (Leitung) Prof. Dr.-Ing. Peter Schaumann Joshua Henneberg, M.Sc. Dipl.-Ing. Alexander Raba Institut für Baustoffe, Leibniz Universität Hannover Prof. Dr.-Ing. Ludger Lohaus Dipl.-Ing. Dario Cotardo
Projektbegleitung:	DNV GL SE, Hamburg Senvion SE, Osnabrück Siemens Wind Power, Hamburg WSC – Wilke & Schiele Consulting GmbH, Hamburg
Berichtsumfang:	130
Datum:	31.01.2018

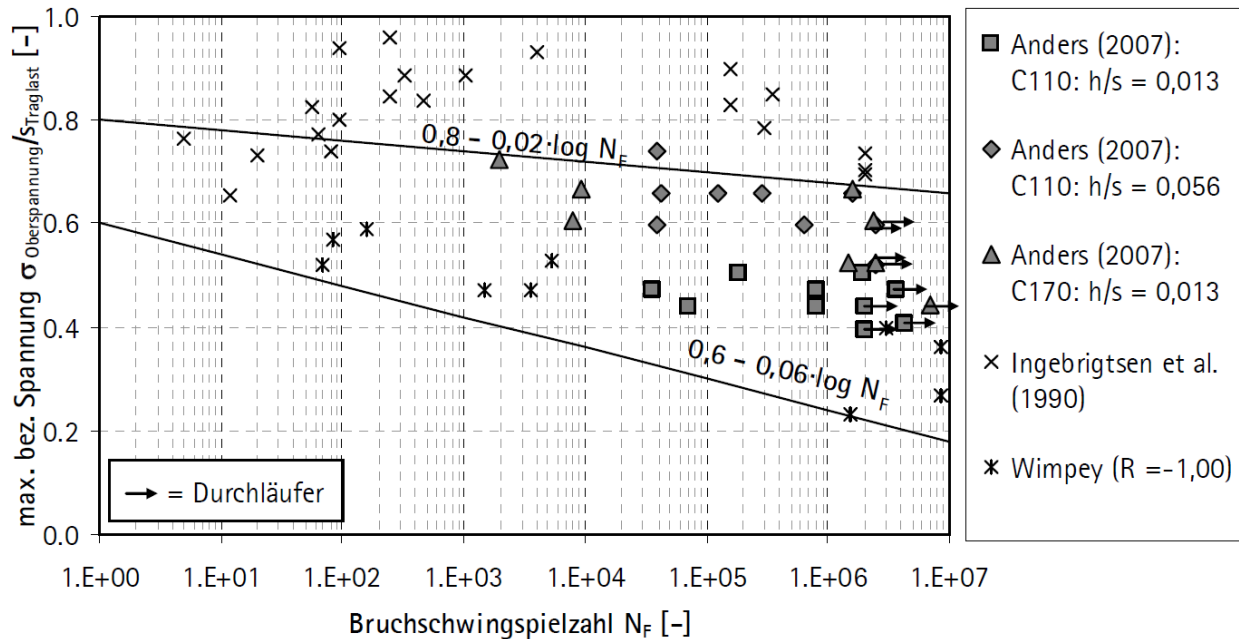
Abbildung I-7: Ergebnisse der Ermüdungsversuche von (Ingebrigtsen et al., 1990), (Wimpey Offshore Engineers & Constructors Limited, 1986) und (Anders, 2007)

Bereich der Wechsellast beanspruchten Verbindungen ($R = -1$) lagen. Abbildung 6 zeigt die Ergebnisse von (Ingebrigtsen et al., 1990), (Wimpey Offshore Engineers & Constructors Limited, 1986) und (Anders, 2007) im Vergleich. Mit steigender Mörteldruckfestigkeit und ausgeprägter Schubrippengeometrie, welche durch das Verhältnis der Schubrippenhöhe h zum Schubrippenabstand s dominiert wird, steigt die Ermüdungsfestigkeit an. Für Grouted Connections in aufgelösten Tragstrukturen liegen zwar ebenfalls vergleichsweise hohe h/s -Verhältnisse vor; die Mörteldruckfestigkeit ist jedoch im Bereich der äquivalenten Betondruckfestigkeitsklasse C110 anzusiedeln.

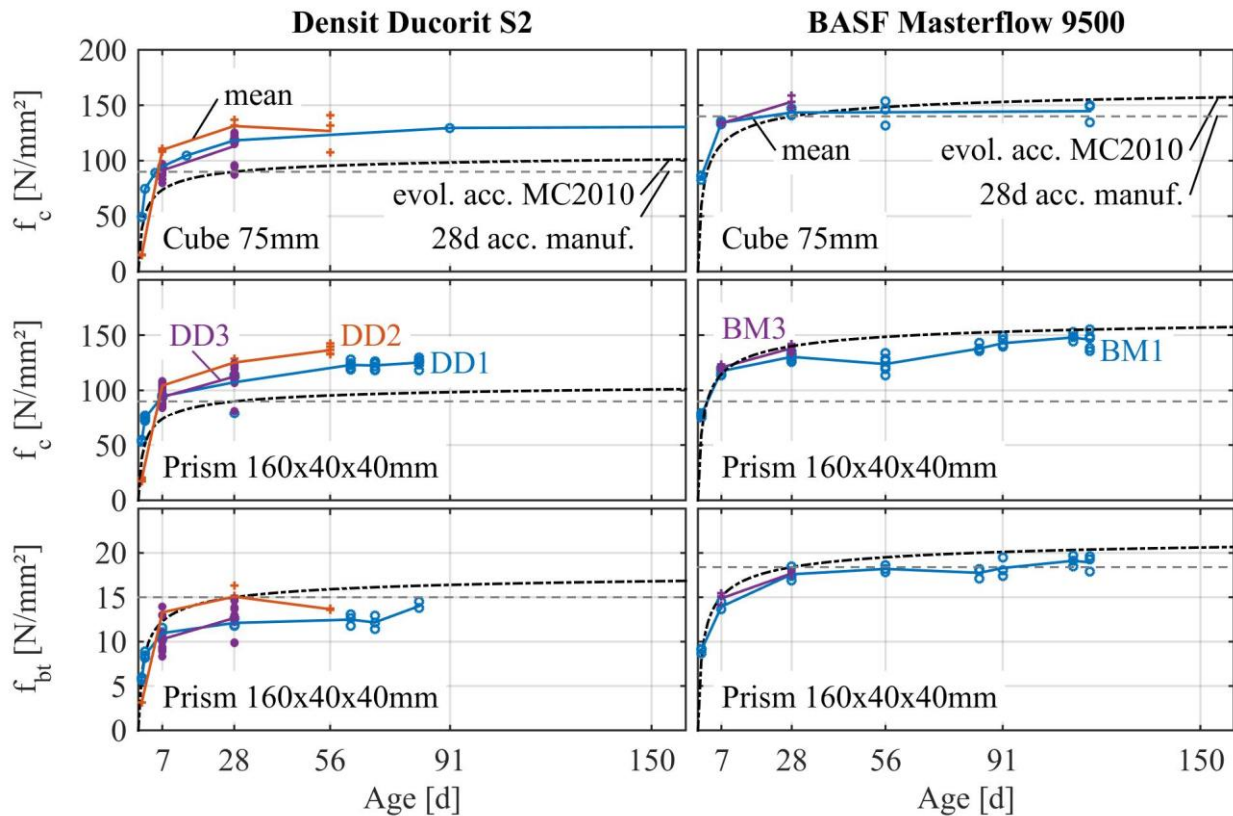
Abbildung II-5: Festigkeitsentwicklung der verwendeten Grout-Materialien (Raba, 2018)

Neben den 28-Tages-Festigkeitswerten wurden auch Festigkeiten an den Tagen eins, sieben sowie zum Zeitpunkt der Versuchsdurchführung nach Prüfkörperfertigung in Abbildung II-5 dargestellt. Somit war es möglich exakte Festigkeitswerte für die numerischen Vergleichsrechnungen anzuwenden und die Tragfähigkeit genauer zu bewerten.

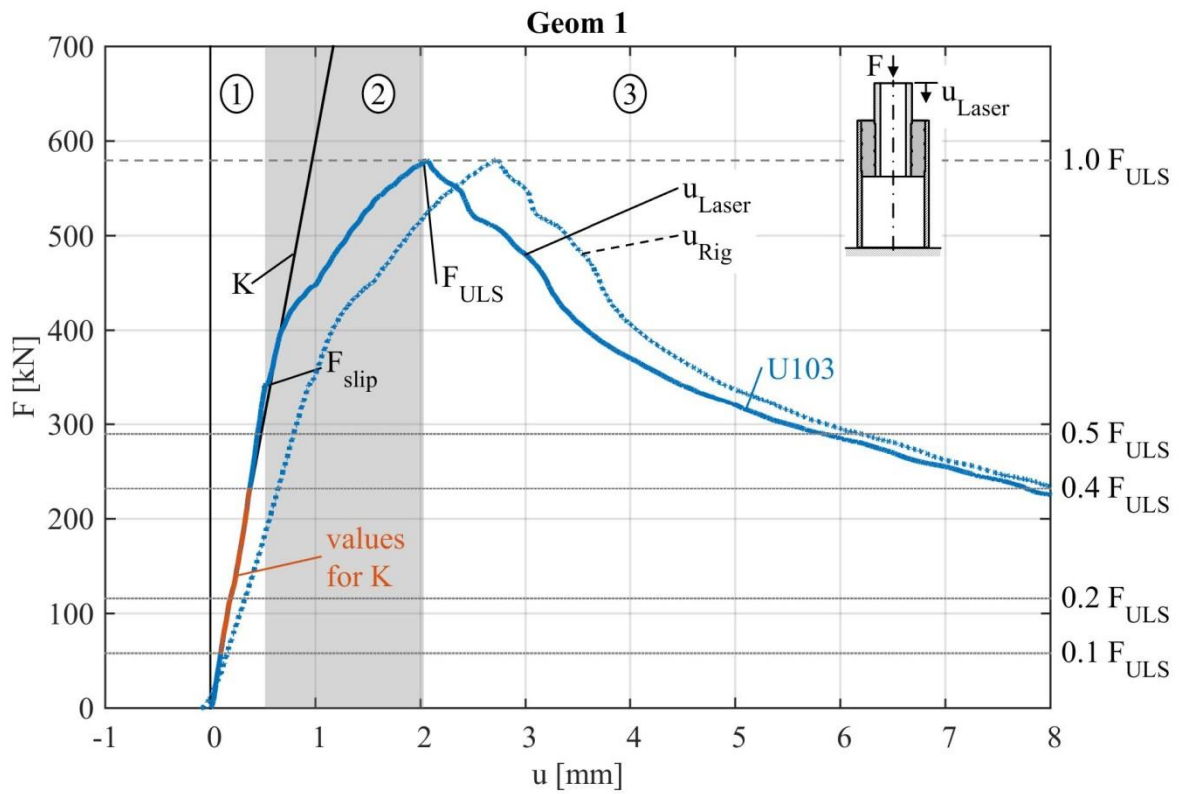
Abbildung II-6: Last-Verformungs-Kurve der Tragfähigkeitsversuche von Geometrie 1 (Raba, 2018)

In Abbildung II-6 und Abbildung II-7 ist das typische Last-Verformungsverhalten der kleinskali- gen Tragfähigkeitsversuche von Geometrie 1 und 2 dargestellt. Nach anfänglicher Setzung durch Mikro-Imperfektionen im Bereich der Verbundflächen, zeigten sich drei verschiedene Verhaltensweisen.

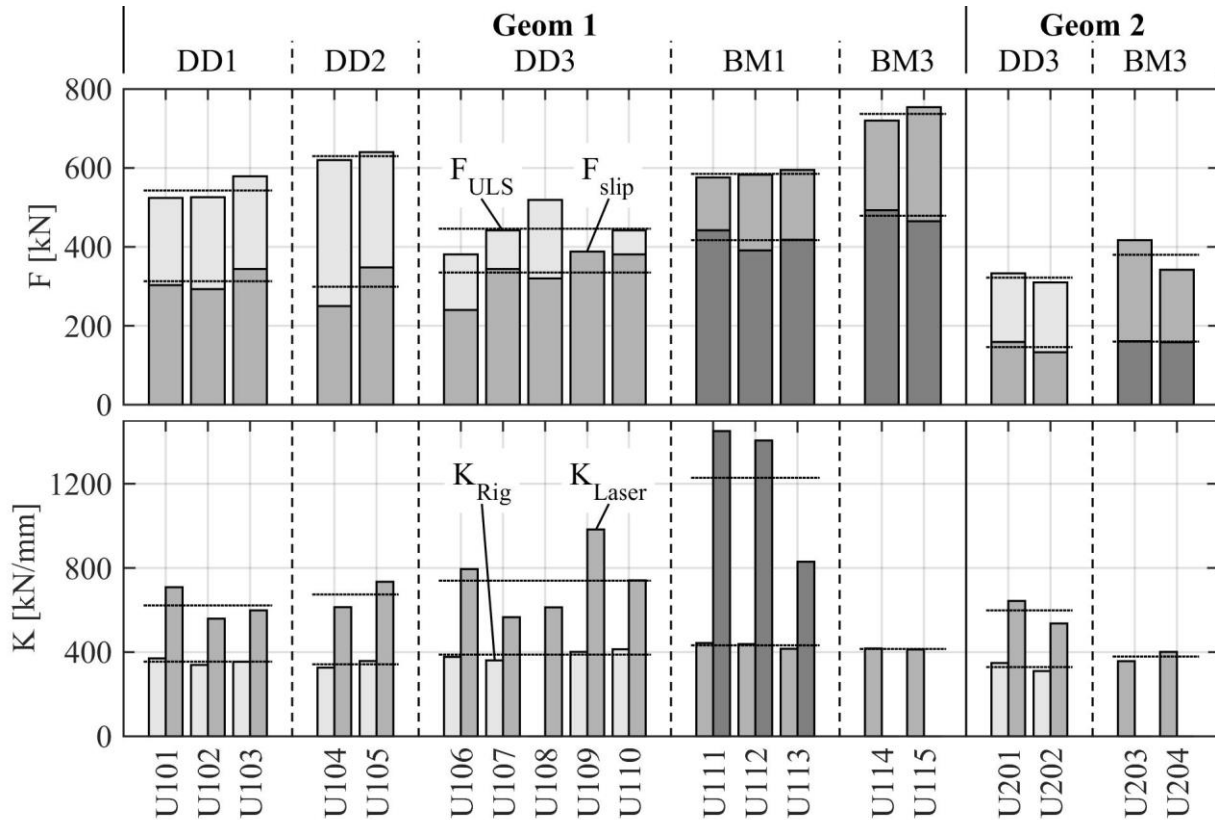
Abbildung II-8: Zusammenfassung der kleinskaligen Traglastversuche (Raba, 2018)

Die Lastverschiebungskurven der kleinskaligen Tragfähigkeitsversuche konnten allgemein in zwei Bereiche bis zum Versagen unterteilt werden. Nach einer anfänglichen Setzung verhielten sich die Prüfkörper nahezu linear-elastisch. Mit einem plötzlichen Abknicken der Lastverformungs-Kurve setzte der Übergang zu einem plastischen Materialverhalten ein. Die Steifigkeit des Prüfkörpers nimmt in diesem Bereich deutlich ab. Die maximal ertragbare Last wurde als Traglast definiert. Deutlich zu erkennen waren die Unterschiede in den Verschiebungsverläufen zwischen Lasermessung (durchgezogene Linie) und Rotationspotentiometer (gestrichelte Linie). Eine detaillierte Aneinanderreihung der Ergebnisse ist dem Anhang A zu entnehmen. Eine Übersicht der einzelnen Ergebnisse für die Grenzlast des linear-elastischen Verhaltens F_{elast} und der Traglast F_{ULS} sind in Abbildung II-8 dargestellt. Zugehörig wurden die entsprechenden Prüfkörpersteifigkeiten abgebildet. Anhand der Steifigkeiten k_{Rig} (Rotationspiezometer) und k_{Laser} ließ sich ein deutlicher Einfluss der Hydraulik auf die gemessenen Steifigkeiten beobachten. Für Steifigkeitsmessungen ist entsprechend eine gesonderte Last-Verschiebungsaufzeichnung über Laser zu empfehlen.

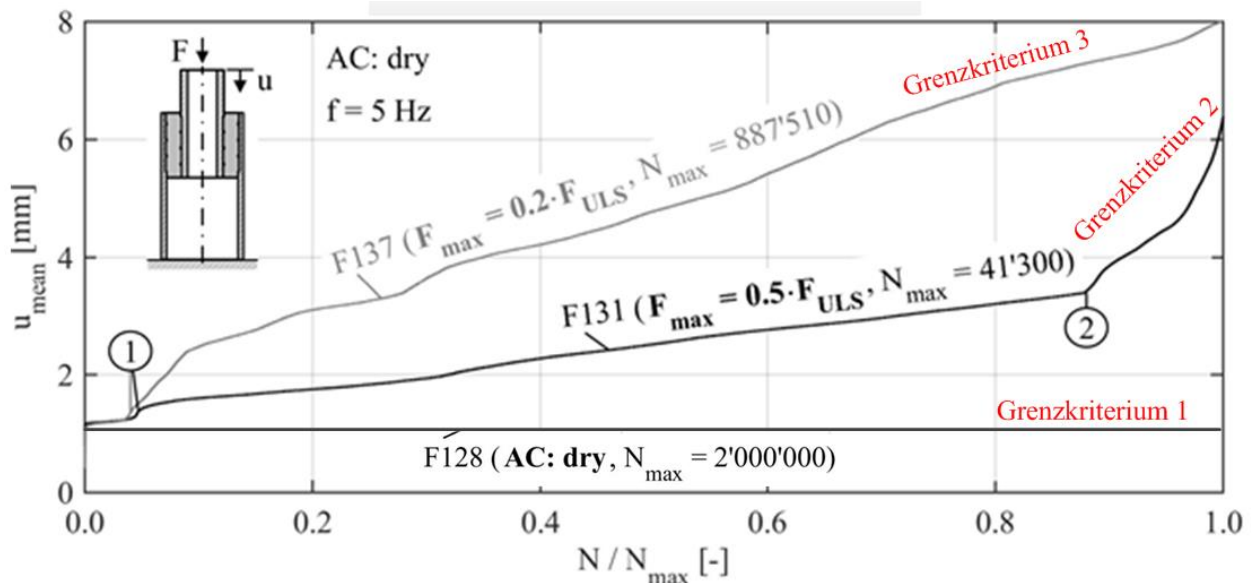
Abbildung II-10: Charakteristische Lastwechsel-Verformungsverläufe entsprechend der unterschiedlichen Abbruchkriterien vgl. (Raba, 2018)

So wird der Prüfkörper als Durchläufer bezeichnet, sobald er 2 Millionen Lastwechsel ohne signifikante Verformungszunahme ($\Delta u = u_{\max} - u_{\min}$) oder die maximale Axialverformung von 8 mm erreicht hat. Beispielhaft zeigen die Verformungslastspielzahl-Verläufe Versuchsabbrüche entsprechend der genannten Grenzkriterien. Eine detaillierte Zusammenstellung aller Ergebnisse findet sich im Anhang A. Grundsätzlich sind die Verformungslastspielzahl-Verläufe dargestellt unter Angabe der Versuchsrandbedingungen und der maximal ertragbaren Lastspielzahl. Durch die Verwendung einer normierten Darstellung über die Lastspiele ist einem direkten Vergleich zweier Versuche kritisch gegenüber zu stehen. Je nach Differenz der ertragenen Schwingspiele, kann es zu deutlich verzerrten Darstellung der Verläufe kommen. Steigungen der Verläufe und Zeitpunkte von markanten Änderungen im Verschiebungsverlauf sind nur bedingt vergleichbar. Eine Übersicht der geführten Versuchsergebnisse wird nicht gegeben. Die Ergebnisse wurden entsprechend der verschiedenen untersuchten Einflussparameter aufbereitet und dargestellt.

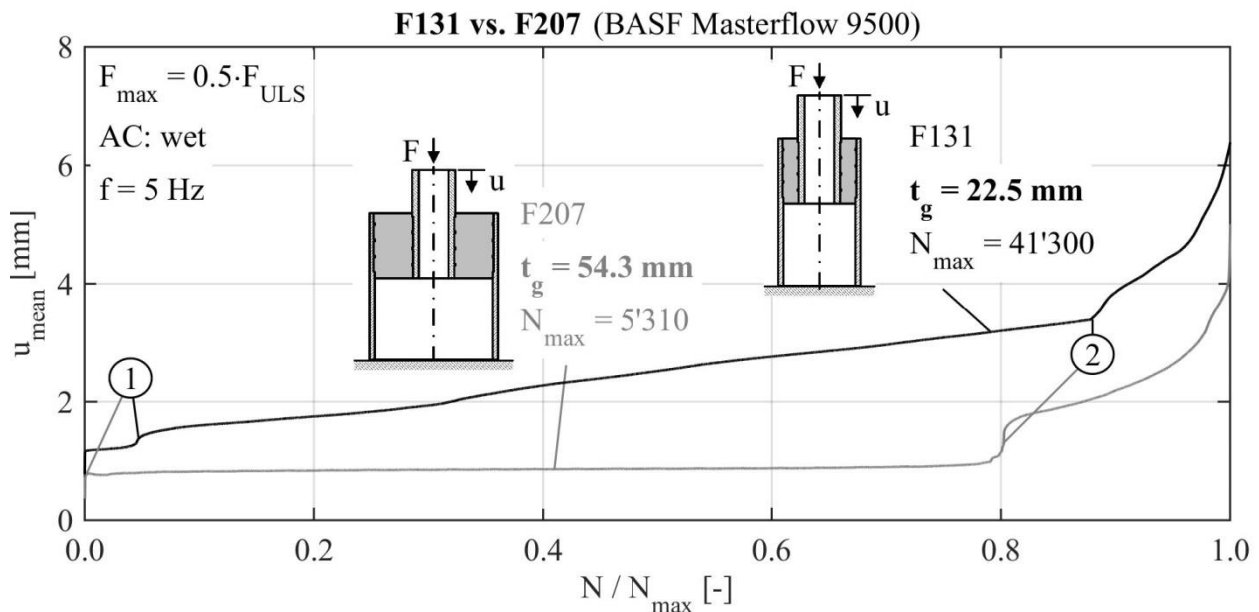
Abbildung II-11: Lastwechsel-Verformungsverläufe zweier Versuchskörper mit unterschiedlicher Grout-Spaltstärke unter nassen Umgebungsbedingungen (Raba, 2018)

Kleinversuchen F121 und F207 dargestellt werden, vgl. Abbildung II-11. Der Vergleich der dargestellten Versuchsergebnisse zeigt eine deutlich reduzierte Anzahl ertragbarer Schwingspiele von hier beispielhaft ca. 1/8 unter Einfluss des großen Grout-Spalts.

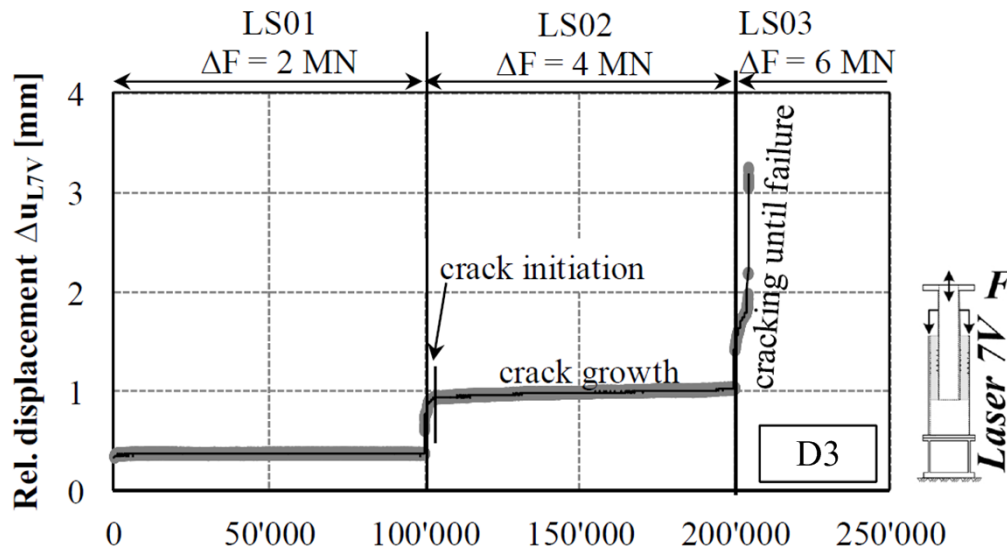
Abbildung II-23: Relative Verschiebung für LS01 bis LS03 am Beispiel von Versuch D3 (Bechtel, 2016)

Trotz deutlicher Unterschiede in den Relativverschiebungen zwischen Pile und Sleeve zeigte sich zu Anfang aller trockenen Versuche (D1 – D4) ein linear-elastisches Tragverhalten. Beispielhaft wird dieses in Abbildung II-23 für den Versuch D3 dargestellt. Der linear-elastische Bereich fand ausschließlich in Laststufe 1 unter einer Belastung von +/- 1 MN statt. Darauf folgend kam es zur Rissinitiiierung und Risswachstum in LS02. Die Relativverschiebungen nahmen leicht zu. Eine weitere Lasterhöhung führte daraufhin zur Vervielfältigung von Rissen bis zum Versagen. Dieses bewirkte eine signifikante Erhöhung der Relativverschiebungen. Gegenüber einem spröden Versagen des Grout-Materials, kündigte sich das globale Versagen der Verbindung frühzeitig über eine Verformungszunahme an. Je nach Belastungsniveau ändert sich die Verformungszunahme.

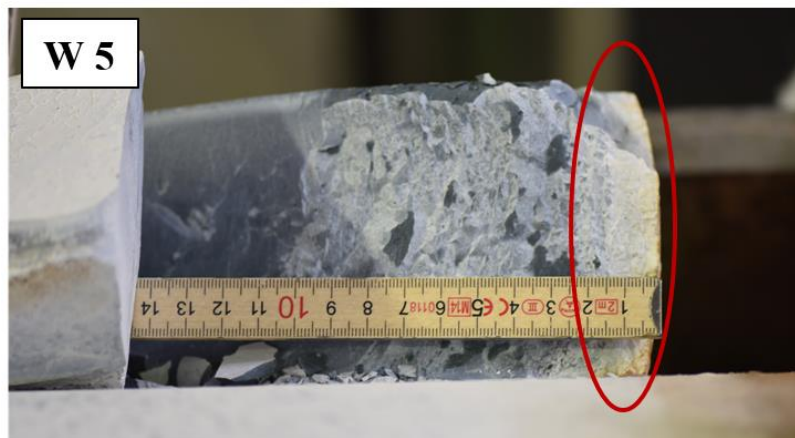
Abbildung II-55: Entmischungen am oberen Abschluss des Grout-Körpers

Neben der Rissanalyse bestätigte sich unter anderem das während des Verfüllvorgangs beobachtete „Bluten“ des OPC (vgl. Kapitel 5.1) auch anhand der geöffneten Versuchskörper, vgl. Abbildung II-55. Beide Versuchskörper (W5 und W6) wiesen Entmischungen von 1,5 bis 2 mm an der Oberseite des Grout-Körpers auf.

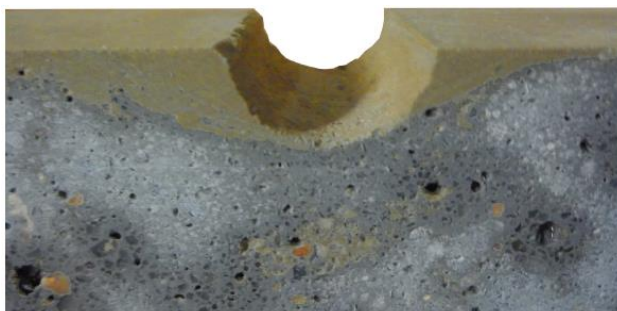
Abbildung II-62: Ablagerung der Vorlaufmischung im Bereich der oberen Schubrippe; Material B, w/f = max, Umgebungsbedingung: trocken (Werner, 2017)

Daraufhin wurde die Einbauqualität am erhärteten Probekörper visuell beurteilt. Es konnten makroskopische Inhomogenitäten an den Probekörpern festgestellt werden. Insbesondere an den Schubrippen konnten Ablagerungen der Vorlaufmischung festgestellt werden (vgl. Abbildung II-62). Bei der Verwendung einer herkömmlichen Zementleimsuspension geringerer Festigkeit führte dazu, dass die Materialeigenschaften in diesem Bereich beeinträchtigt wurden.

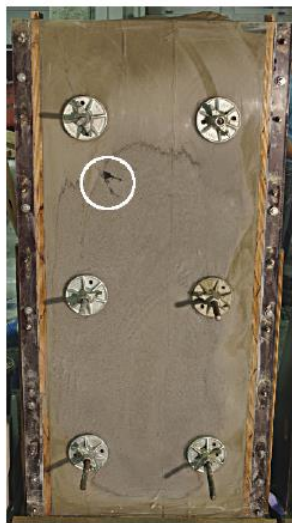
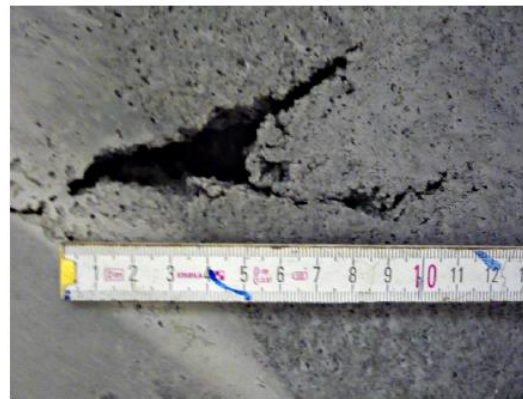
Abbildung II-63: Beispiele für eine Fehlstelle die sich während des Versuchs ausbildete; Material B, w/f = min, Umgebungsbedingung: nass (Werner, 2017)

Darüber hinaus konnten vereinzelnde Luftporen, vor allem bei den Materialien B und C beobachtet werden (vgl. Abbildung II-63). Ebenso konnte bei diesen Materialien ein erhöhter Luftporengehalt in der Zementsteinmatrix festgestellt werden.

(a) Lufteinschluss (weiße Elipse) (b) Fehlstelle nach dem Ausschalen

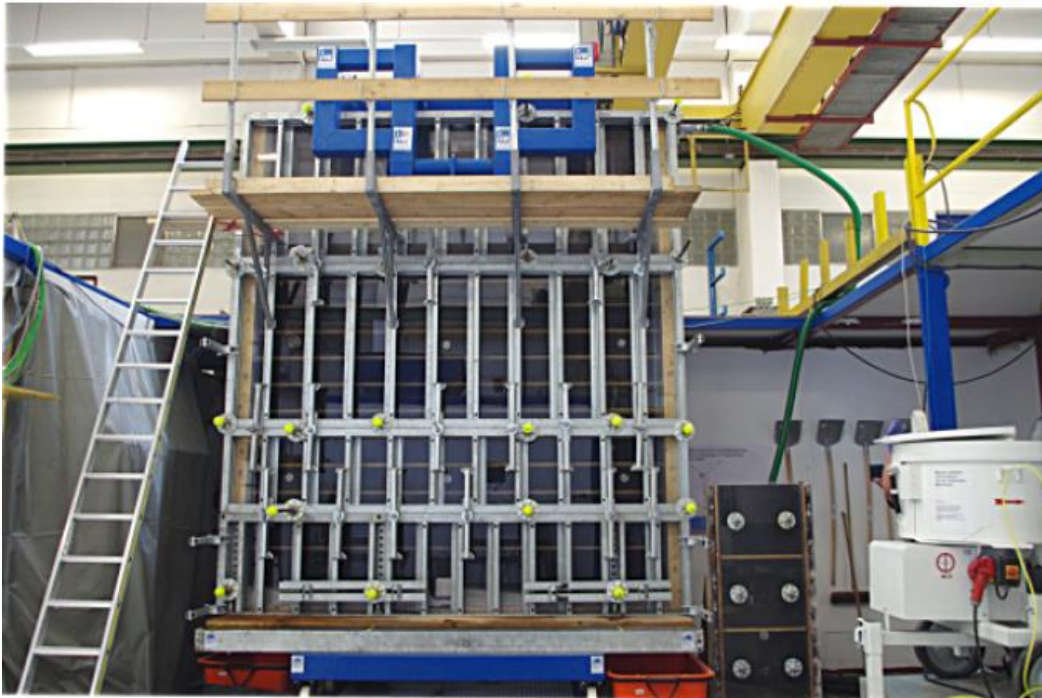
Abbildung II-67: Großversuchsstand auf Kipprahmen (Werner, 2017)

Der Großversuchsstand wurde, in Anlehnung an den kleinmaßstäblichen Verfüllversuchsstand, als rechteckige Wandschalung konzipiert. Der Versuchsstand soll es ermöglichen die Übergreifungslänge von Grouted Connections von aufgelösten Tragstrukturen realmaßstäblich abzubilden. Die Umfangslänge wurde entsprechend solcher realen Verbindungen um den Faktor 2 kleiner skaliert (ein Vergleich zwischen den Abmessungen realer Strukturen und dem Versuchsstand und der Einordnung der Geometrieverhältnisse in die Normung wurde in (Werner, 2017) vorgenommen). Der Versuchsstand besitzt eine Höhe von 3,75 m und eine Breite von 3,3 m. Das Spaltmaß kann variabel eingestellt werden und wurde für die im Rahmen dieses Projektes durchgeführten Verfüllversuche auf 10 cm eingestellt. Die Versuchsschalung wurde aus einzelnen Segmenten einer Rahmentragschalung ausgeführt. Die transparente Frontseite wurde, entsprechend der zuvor formulierten Anforderungen, aus Acrylglas angefertigt. Das gesamte Schalungssystem wurde wasserdicht konzipiert. Zur Abbildung der Schubverzahnung (Schubrippen) wurden auf der Innenseite der rückwärtig liegenden Schalung Halbrundprofile aus Holz mit einem Durchmesser von 1 cm appliziert. Die Schubrippen wiesen einen Abstand von 20 cm zueinander auf. Der Einfüllstutzen liegt auf der Rückseite der Schalung mittig mit einem Abstand von 10 cm von der Unterseite mit einem Durchmesser von 2 Zoll. Die gesamte Schalung wurde an einen Kipprahmen integriert, sodass das Schalungssystem in kürzester Zeit in eine horizontale Lage verfahren werden kann. Damit kann unter kontrollierten Bedingungen die Probeentnahme durchgeführt werden. Zuletzt wurde an der Oberseite eine begehbare Arbeitsbühne angebracht, sodass sämtliche Anforderungen an den Versuchsstand umgesetzt werden konnten. Abbildung II-67 zeigt den konzipierten Großversuchsstand.

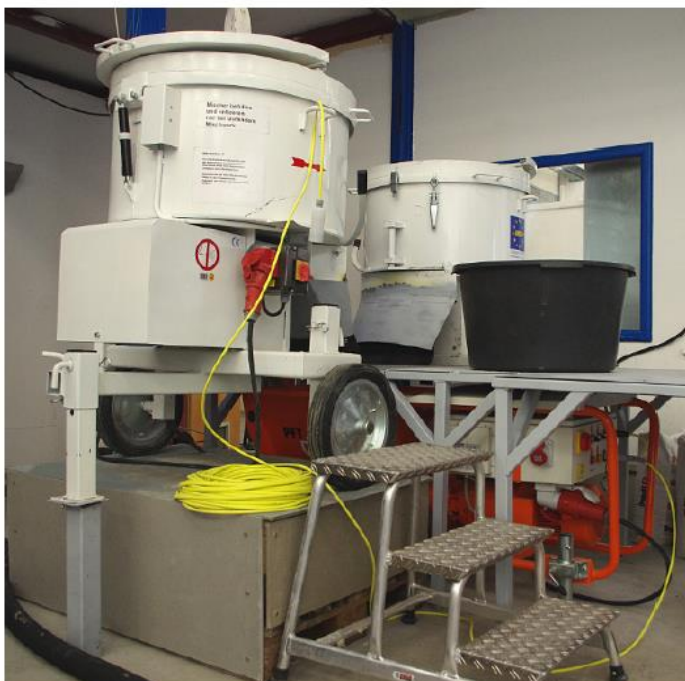
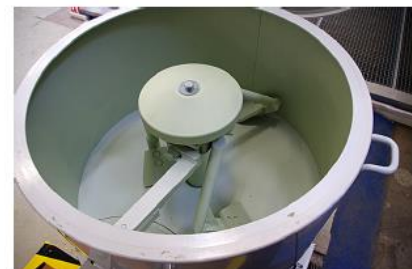
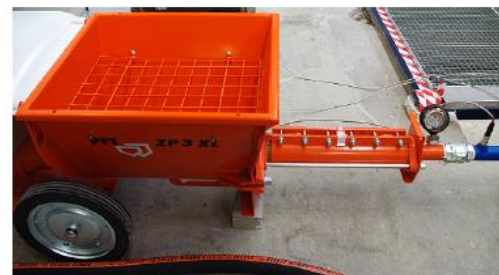
Abbildung II-68: Misch- und Fördertechnik (Werner, 2017)

Für die Herstellung der Materialien unter Berücksichtigung des w/f-Wertes wurden zwei Zwangsmischer (UEZ Typ ZM 100) eingesetzt (vgl. Abbildung II-68). Die beiden Mischeinheiten wurden auf einem Podest positioniert, sodass die Fördereinheit von oben beschickt werden kann. Als Fördereinheit wurde eine Schneckenpumpe (PFT ZP3 XL) mit einem 2 Zoll Auslass verwendet (vgl. Abbildung II-68). Am Auslass der Fördereinheit wurden zwei Mörtelschläuche mit einer Länge von je 13 m und einem Durchmesser von 2 Zoll angebracht, die mit dem Einfüllstutzen des Versuchsstandes verbunden wurden.

(a) Mischwerk

(b) Förderpumpe

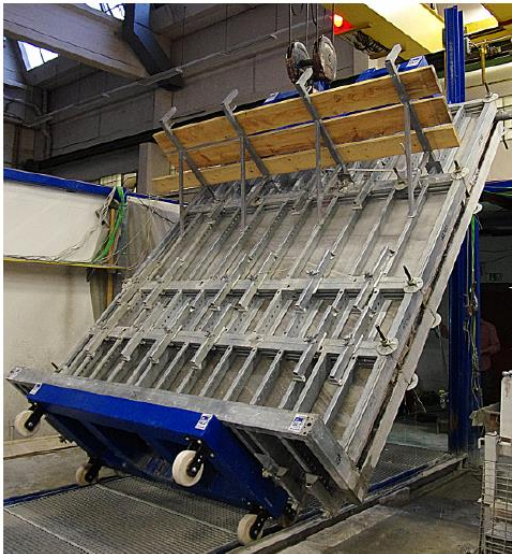
Die Grout-Materialien wurden für die großmaßstäblichen Verfüllversuche mit zwei Zwangsmischern (ausgenommen die Störfallsimulation SF4) unter Verwendung von Trinkwasser für insgesamt 8 min je Charge angemischt. Der Versuchsstand wurde für sämtliche Versuche mit Wasser befüllt. Mit der Fördereinheit wurde der Versuchsstand auf mittlerer Drehzahl verfüllt. Der Verfüllprozess wurde durch die transparente Frontseite beobachtet. Nach ca. 24 Stunden Aushärtung des Grout-Materials wurde der Prüfstand in horizontaler Lage entschalt. Aus den erhärteten Wänden wurden an ausgewählten Positionen Bohrkerne mit einem Durchmesser von 100 mm und einer Höhe von 100 mm entnommen (vgl. Abbildung II-70). Die Probekörper wurden anschließend bis zur Prüfung, die nach 7 Tagen stattfand, unter Wasser gelagert. Um den Einfluss des Verfüllprozesses auf die Materialeigenschaften zu erfassen, wurden Referenzprobekörper (drei Würfel mit einer Kantenlänge von 75 mm) aus derselben Frischmaterialprobe hergestellt und bis zur Prüfung, 7 Tage nach der Herstellung, unter Wasser und unter Laborklima gelagert. Zusätzlich wurden der Wand Querschnitte in Form von schmalen Streifen entnommen, um die verfüllte Wand auf Inhomogenitäten (entmischtes Material, Ablagerungen der Vorlaufmischung) zu untersuchen (vgl. Abbildung II-70).

(a) Kippen der Versuchsschalung

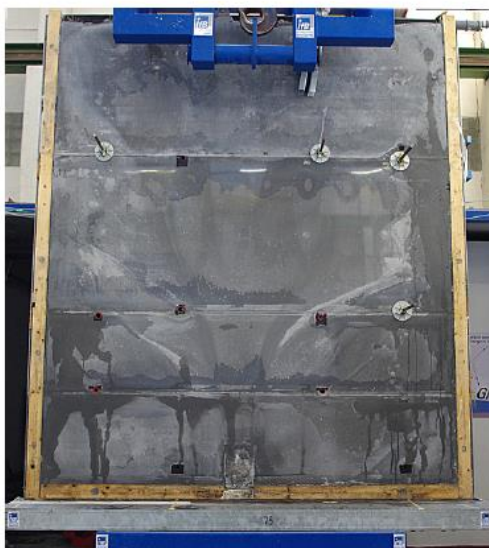
Abbildung II-72 zeigt das ausgeschaltete Bauteil ca. 48 Stunden nach dem Verfüllprozess und die grafisch aufbereiteten Versuchsergebnisse der an entnommenen Bohrkernen ermittelten Druckfestigkeiten.

(a) ausgeschaltetes Bauteil

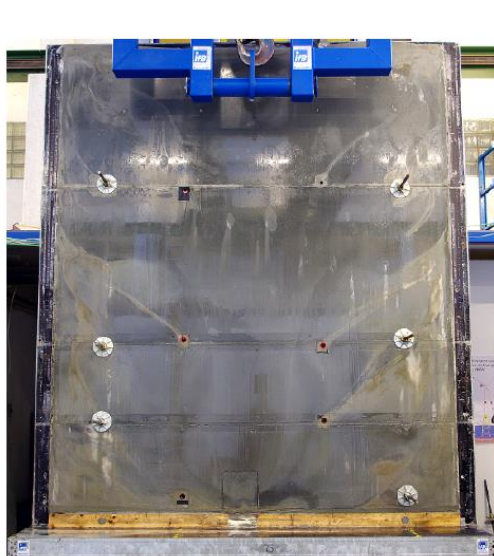
Nach dem Ausschalen des Bauteils konnten Ablagerungen der Vorlaufmischung in sämtlichen Randbereichen des Bauteils festgestellt werden (vgl. Abbildung II-79, links). Die relative Druckfestigkeitsverteilung lässt aber nicht darauf schließen, dass es zu signifikanten Materialbeeinträchtigungen gekommen ist (vgl. Abbildung II-79, rechts). Die relative Druckfestigkeitsverteilung des Bauteils zeigt ein homogenes Bild, mit deutlich erhöhten Festigkeiten bezogen auf die Referenzdruckfestigkeit (118,6 N/mm², nach 7 Tagen). Der Medianwert der relativen Druckfestigkeit lag bei 126,6%, mit einem geringsten Einzelwert von 93%.

(a) ausgeschaltes Bauteil

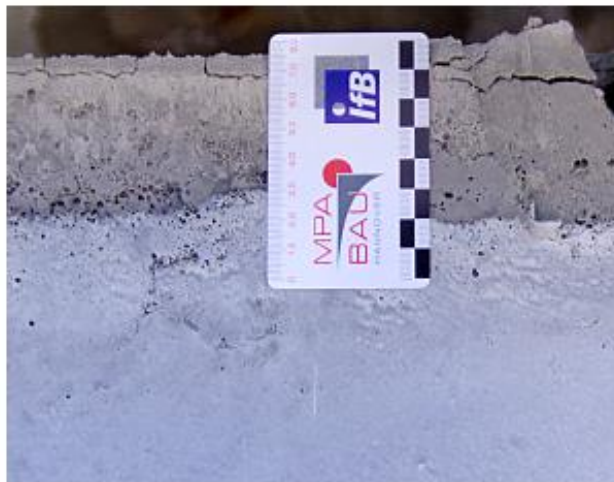
(a) „Schlammschicht“ im oberen Bereich

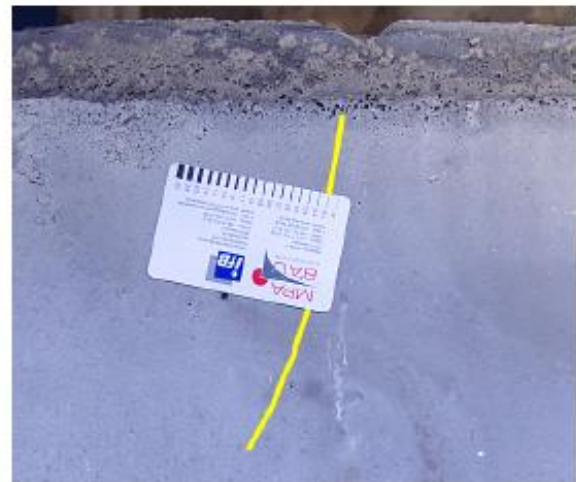
(b) Rissbildung im oberen Bereich (0,2 mm)

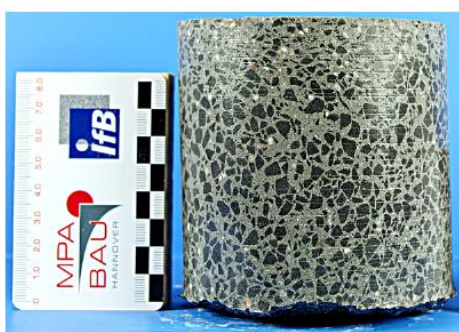
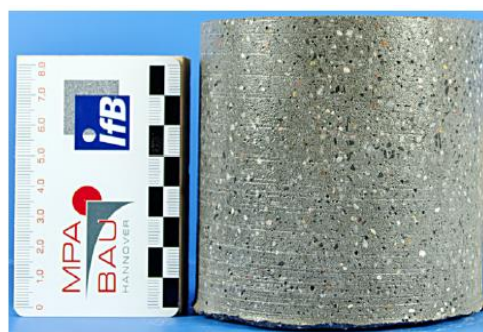
Abbildung II-83: Ausgewählte Bohrkerne mit unterschiedlichen Anteilen an Gesteinskörnung (Werner, 2017)

Anhand des Bauteils konnten keine makroskopischen Fehlstellen beobachtet werden. Allerdings deutete die Temperaturverteilung auf Sedimentationserscheinungen hin, was durch Bohrkerne bestätigt werden konnte (vgl. Abbildung II-83).

(a) 127 % rel. Druckfestigkeit

(b) 109 % rel. Druckfestigkeit

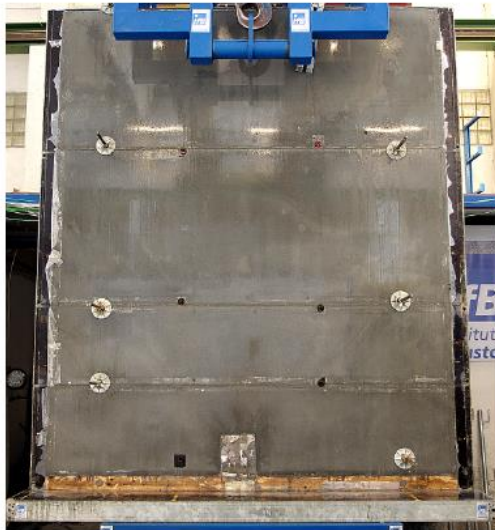
Ein eindeutiger Einfluss der Entmischung auf die Druckfestigkeit konnte jedoch nicht beobachtet werden (vgl. Abbildung II-84, rechts). Die Druckfestigkeiten der Bohrkerne lagen zum Teil deutlich oberhalb der Referenzdruckfestigkeit (101,2 N/mm²). Der Medianwert der relativen Druckfestigkeit betrug 110,2% bei einem geringsten Einzelwert von 96% bezogen auf die Referenzdruckfestigkeit.

(a) ausgeschaltetes Bauteil

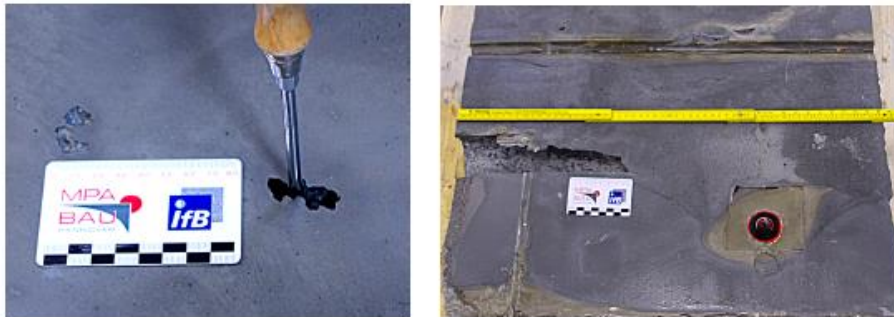
Abbildung II-87: Fehlstellen im Bauteil, am Beispiel von Material B (Werner, 2017)

Zum anderen kann es infolge der chaotischen Fließwege zu Einschlüssen der Vorlaufmischung und zu makroskopischen Fehlstellen kommen (vgl. Abbildung II-87). Diese makroskopischen Fehlstellen konnten bei allen Materialien festgestellt werden.

(a) Lufteneinschlüsse auf der Vordersei- (b) Teil einer Luftblase auf der Rückseite
 te

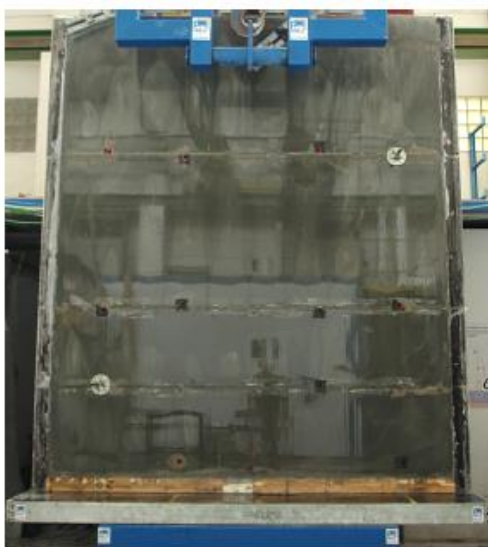
Abbildung II-88: Ausgeschaltetes Bauteil (links) und relative Druckfestigkeitsverteilung (rechts), Material B (Werner, 2017)

Dies hatte bei allen drei verwendeten Materialien Auswirkungen auf die Materialeigenschaften (vgl. Abbildung II-88).

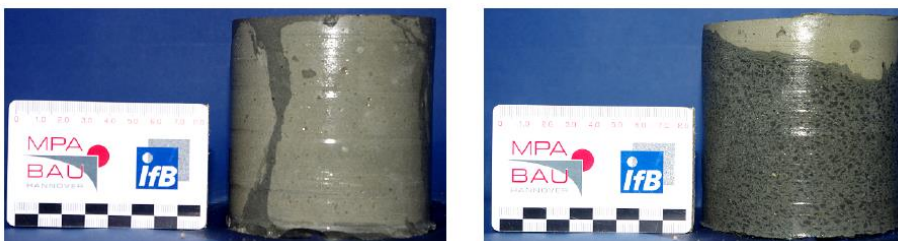
Abbildung II-89: Bohrkern mit Zementleimeinschlüssen und verminderter Festigkeit am Beispiel von Material C (Werner, 2017)

(a) 51 % rel. Druckfestigkeit (b) 105 % rel. Druckfestigkeit

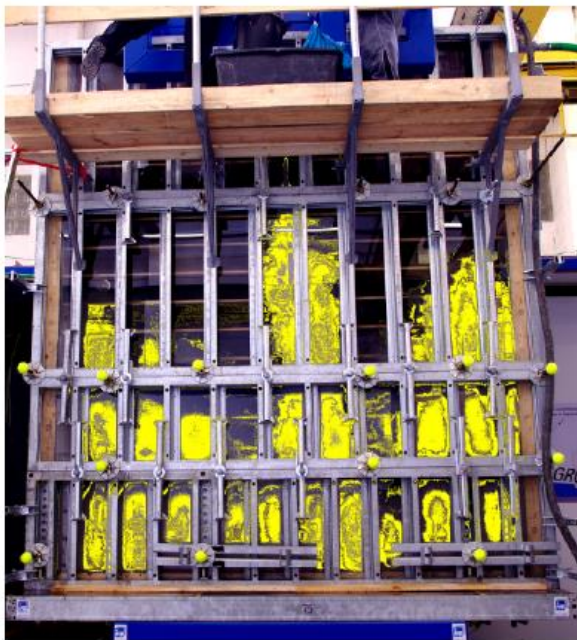
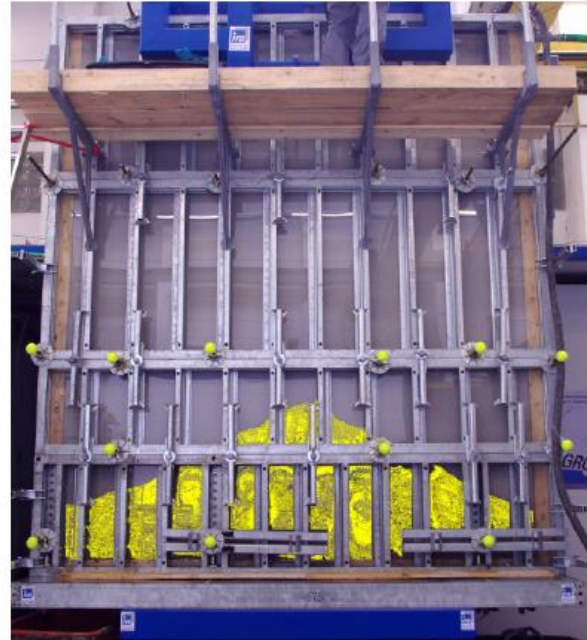
Abbildung II-90: Fotos während des Verfüllprozess, Grout-Material wurde im Bild gelb markiert, Material A (Werner, 2017)

Der Fall durch Wasser führte bei sämtlichen Materialien dazu, dass sich das Material zum Teil vollkommen entmischt. Die Materialien entmischten sich beim Austritt aus dem Förderschlauch derart, dass sich zunächst eine Zementpartikelwolke im Wasser ausbildete (vgl. Abbildung II-90).

(a) „Wolke“ aus ausgewaschenen Fein- (b) „Schüttkegel“ aus ausgewaschenen
anteilen nach dem Eintritt ins Wasser (b) „Schüttkegel“ aus ausgewasche-

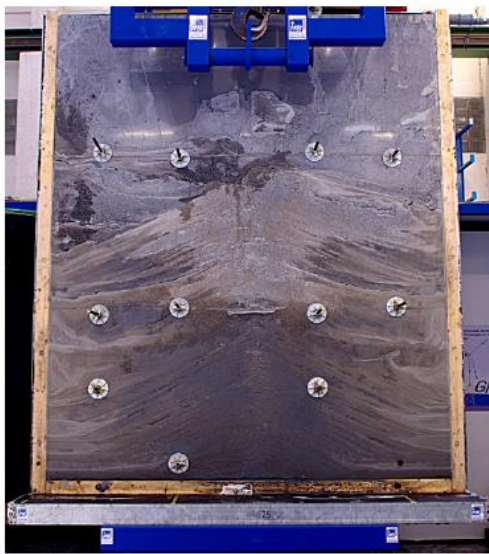
Abbildung II-91: Ausgeschaltes Bauteil (links) und relative Druckfestigkeitsverteilung (rechts), Material A (Werner, 2017)

Das als Wolke fein verteilte Material sank infolge der Schwerkraft langsamer nach unten als das grobe, ausgewaschene Material (Gesteinskörnung). Dadurch schichteten sich chargenweise Gesteinskörnung und Zementpartikel lagenweise übereinander (vgl. Abbildung II-91, links).

(a) ausgeschaltes Bauteil

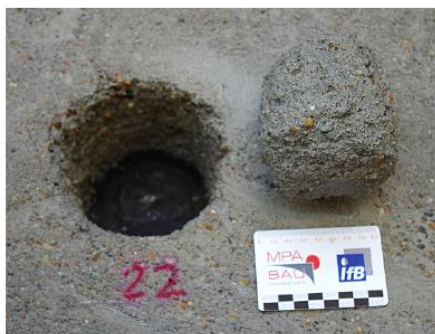
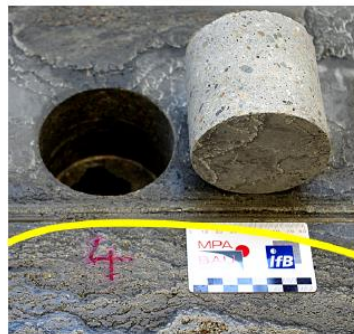
Abbildung II-92: (a): Entnahmestelle im unteren rechten Bereich des Schüttkegels, (b): Entnahmestelle unterhalb der Förderleitung, die Trennlinie zum tragfähigem Material ist gelb eingezeichnet (Werner, 2017)

Die Entmischung der Materialien führte zur starken Beeinträchtigung der Materialeigenschaften. Insbesondere im unteren Bereich des Bauteils (Fallstrecke des Materials am längsten) konnten sich keine Festigkeiten ausbilden (vgl. Abbildung II-91, rechts und vgl. Abbildung II-92).

(a) 0 % rel. Druckfestigkeit

(b) 115 % rel. Druckfestigkeit

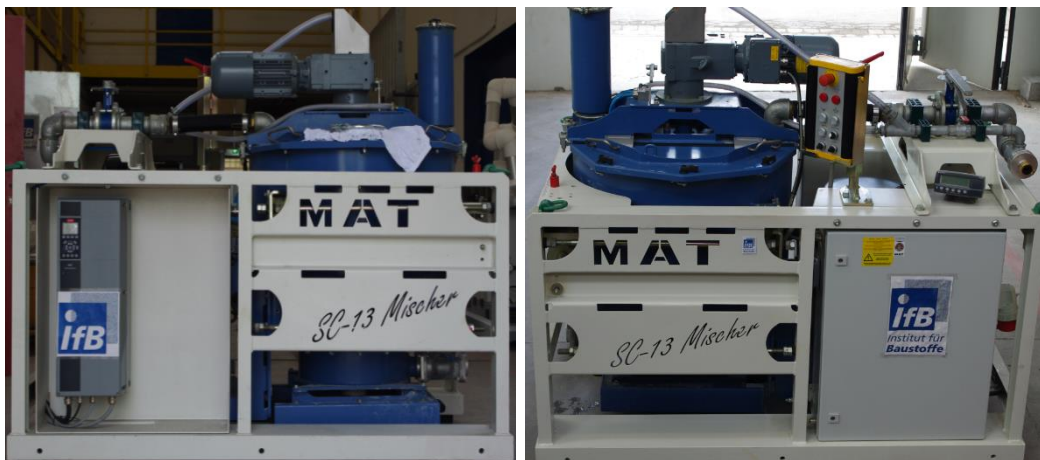
Abbildung II-99: Chargen-Suspensionsmischanlage der Firma MAT Mischanlagentechnik GmbH

Die OPC-Grouts wurden für die Versuche mit einem w/z-Wert von 0,4 unter Verwendung einer Suspensionsmischanlage (vgl. Abbildung II-99) hergestellt.

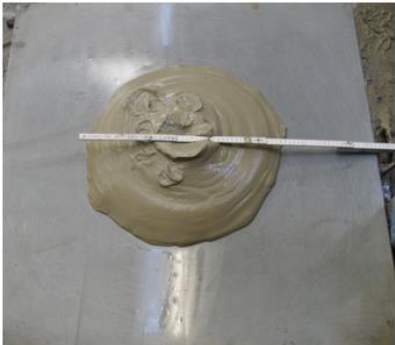
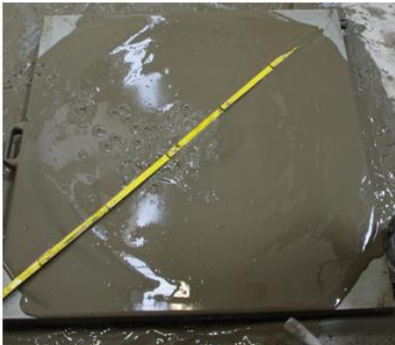
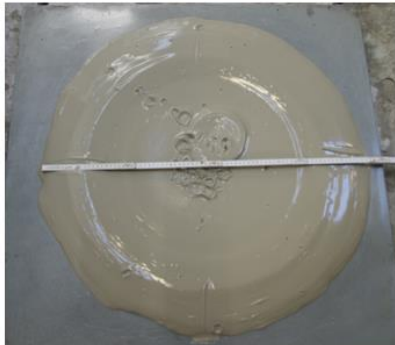
Abbildung II-100: Fotos ausgewählter, repräsentativer Fließversuche der OPC-Grouts

Die OPC-Grouts wiesen nach einem Mischvorgang von 2 min deutliche Unterschiede in ihrer Fließfähigkeit auf. Die mit Abstand geringste Fließfähigkeit zeigte sich beim gewöhnlichen Portlandzement mit einem kleinsten Setzfließmaß von 460 mm (vgl. Abbildung II-100).

CEM I 52,5 R	CEM I 52,5 R-HS	CEM III/B 42,5 L
460 – 690 mm	910 – 1100 mm	530 – 720 mm

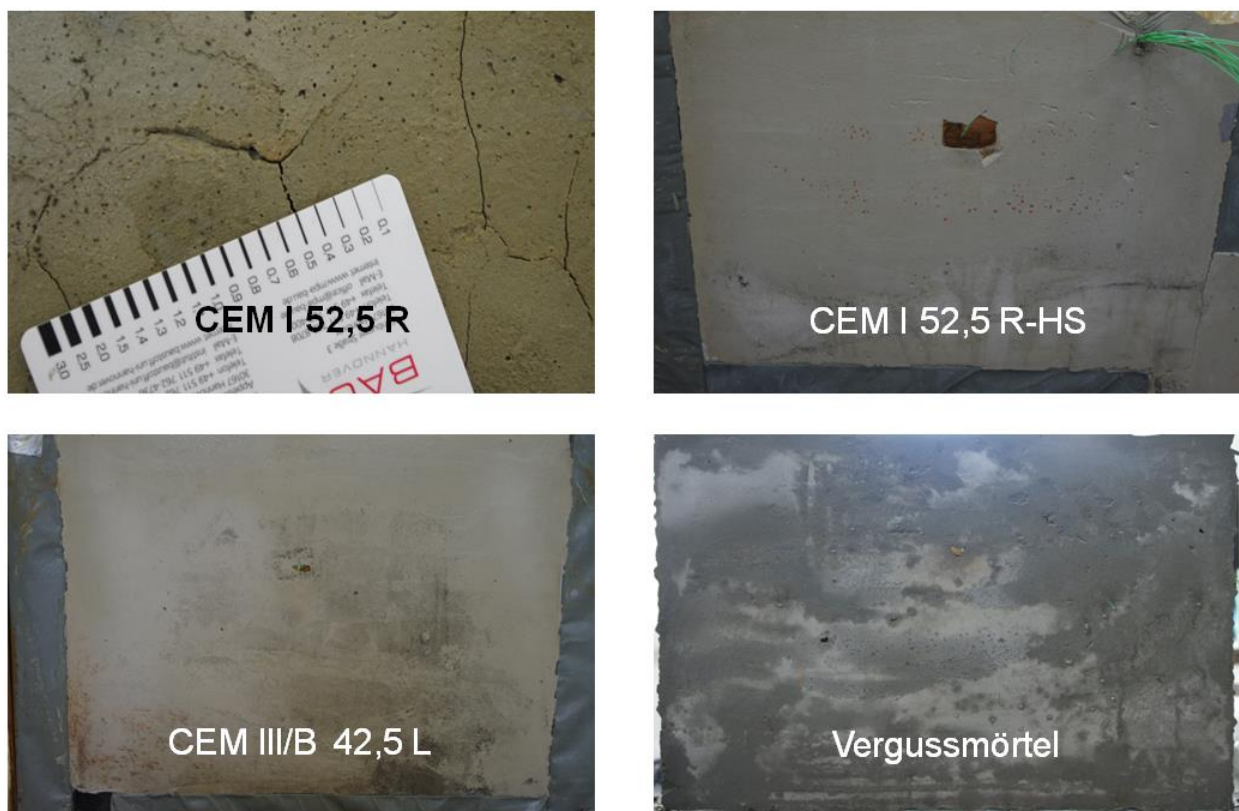
Abbildung II-107: Aus dem Unterwasserversuchsstand entnommene Probekörper

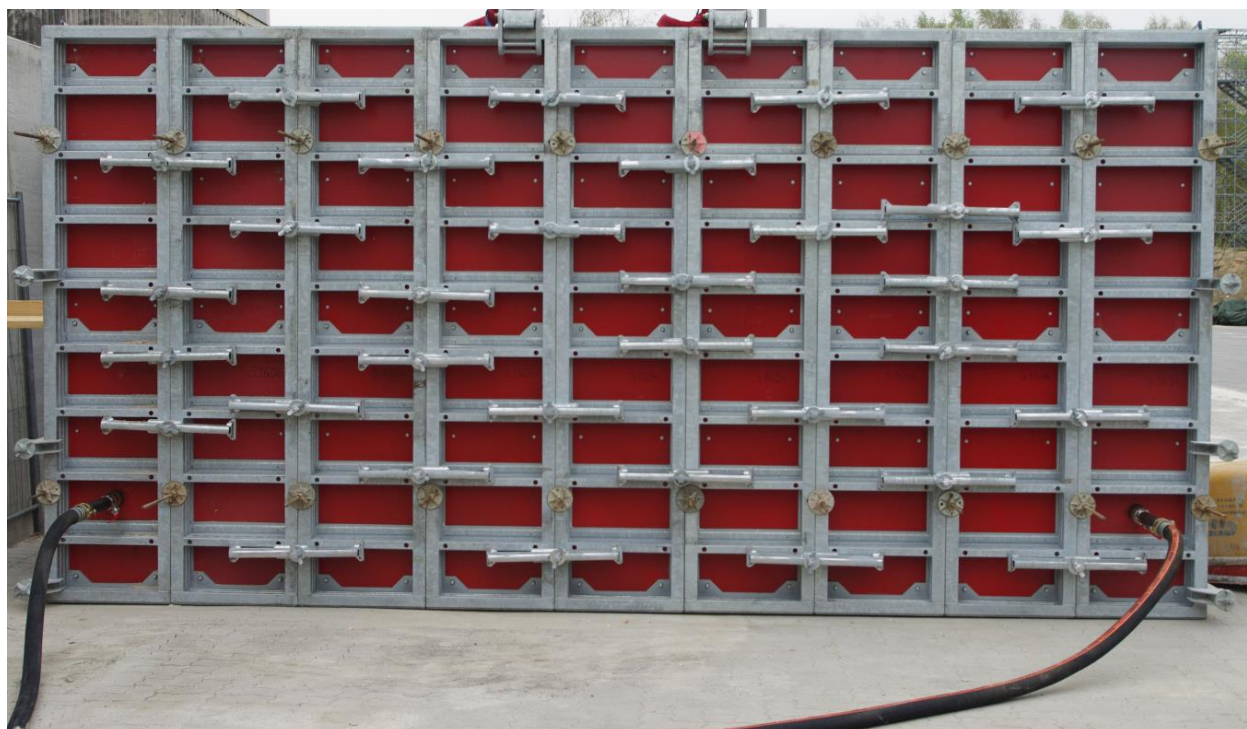
Abbildung II-108: Foto des Fließversuchsstandes mit den bereits angeschlossenen Förderschläuchen an den Einfüllstutzen

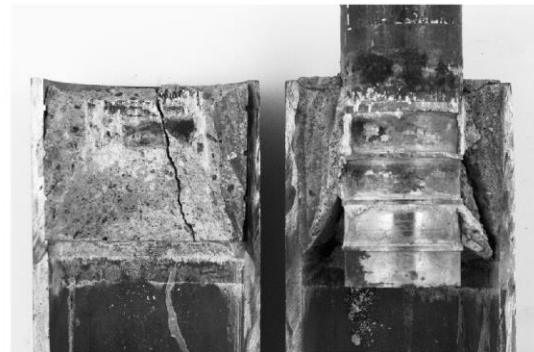
Id: F116 Geom: 1 Mat: Densit Ducorit S2

AC: wet $F_{\max} = 50 \% F_{\text{ULS}}$ $f = 1 \text{ Hz}$

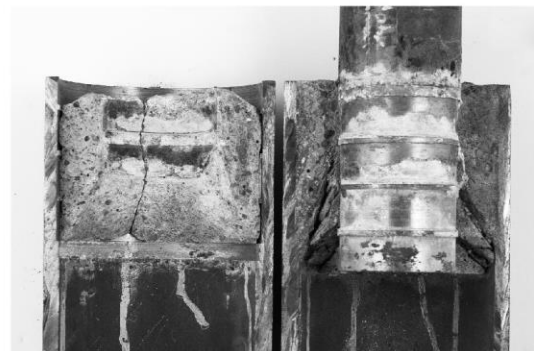
Id: F119 Geom: 1 Mat: Densit Ducorit S2

AC: wet $F_{\max} = 50 \% F_{\text{ULS}}$ $f = 0.3 \text{ Hz}$

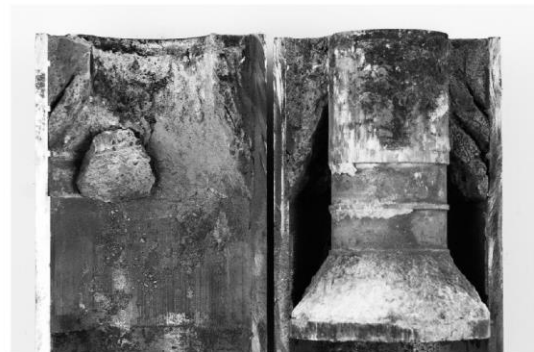
Id: F120 Geom: 1 Mat: Densit Ducorit S2

AC: wet $F_{\max} = 50 \% F_{\text{ULS}}$ $f = 0.3 \text{ Hz}$

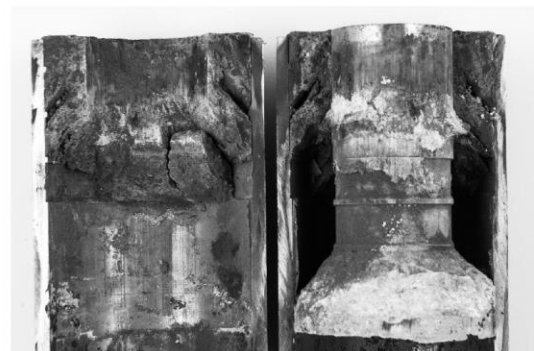
Id: F121 Geom: 1 Mat: Densit Ducorit S2

AC: wet $F_{max} = 50 \% F_{ULS}$ $f = 0.3 \text{ Hz}$

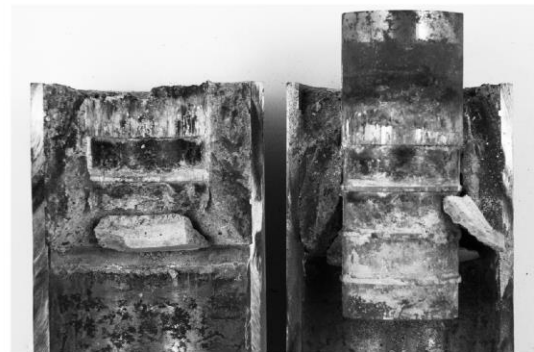
Id: F122 Geom: 1 Mat: Densit Ducorit S2

AC: wet $F_{max} = 50 \% F_{ULS}$ $f = 0.3 \text{ Hz}$

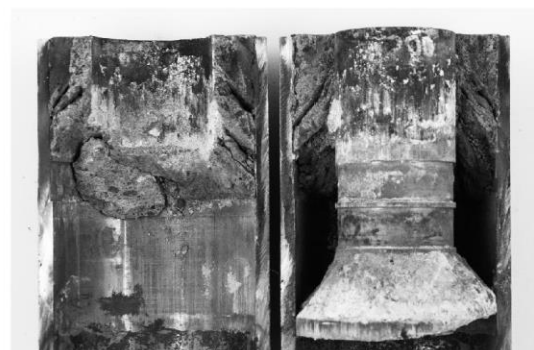
Id: F123 Geom: 1 Mat: Densit Ducorit S2

AC: wet $F_{max} = 20 \% F_{ULS}$ $f = 5 \text{ Hz}$

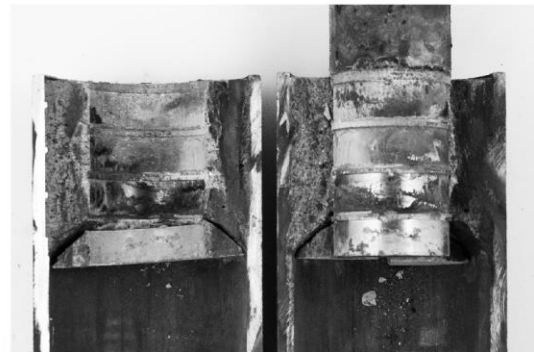
Id: F124 Geom: 1 Mat: Densit Ducorit S2

AC: wet $F_{max} = 20 \% F_{ULS}$ $f = 5 \text{ Hz}$

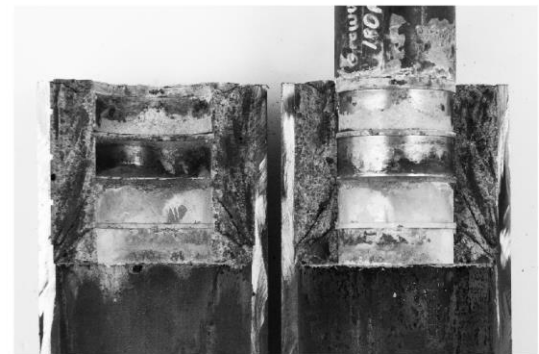
Id: F128 Geom: 1 Mat: BASF Masterflow 9500

AC: dry $F_{max} = 50 \% F_{ULS}$ $f = 5 \text{ Hz}$

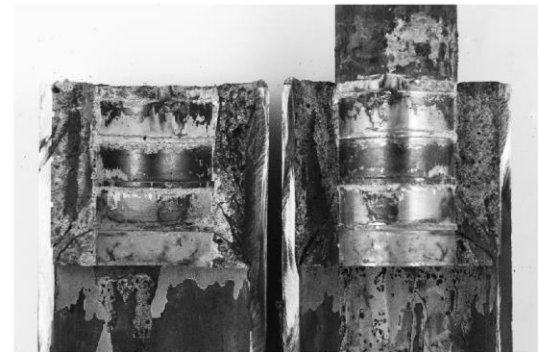
Id: F129 Geom: 1 Mat: BASF Masterflow 9500

AC: dry $F_{\max} = 50 \% F_{\text{ULS}}$ $f = 5 \text{ Hz}$

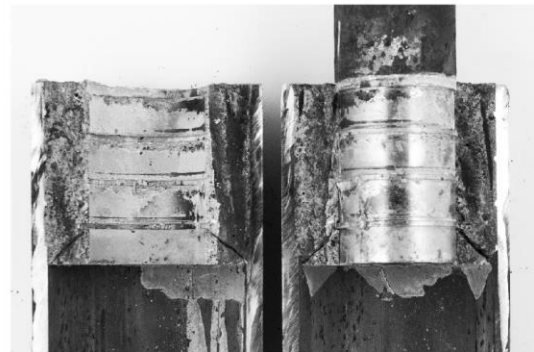
Id: F130 Geom: 1 Mat: BASF Masterflow 9500

AC: wet $F_{\max} = 50 \% F_{\text{ULS}}$ $f = 5 \text{ Hz}$

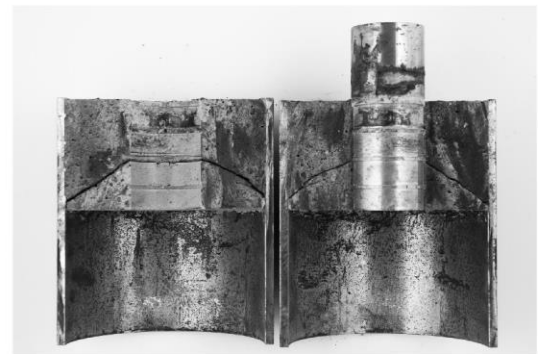
Id: F202 Geom: 2 Mat: Densit Ducorit S2

AC: dry $F_{max} = 50 \% F_{ULS}$ $f = 5 \text{ Hz}$

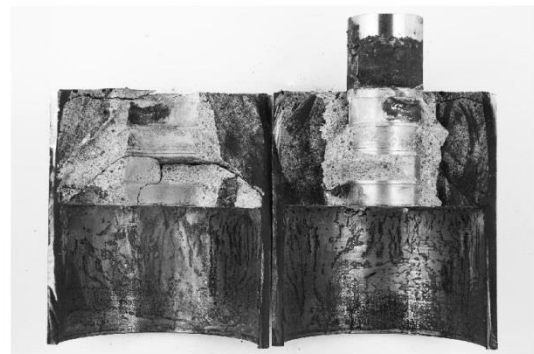
Id: F206 Geom: 2 Mat: BASF Masterflow 9500

AC: dry $F_{max} = 50 \% F_{ULS}$ $f = 5 \text{ Hz}$

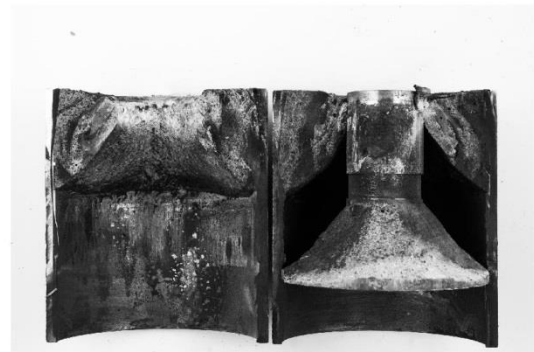
Id: F207 Geom: 2 Mat: BASF Masterflow 9500

AC: wet $F_{\max} = 50 \% F_{\text{ULS}}$ $f = 5 \text{ Hz}$

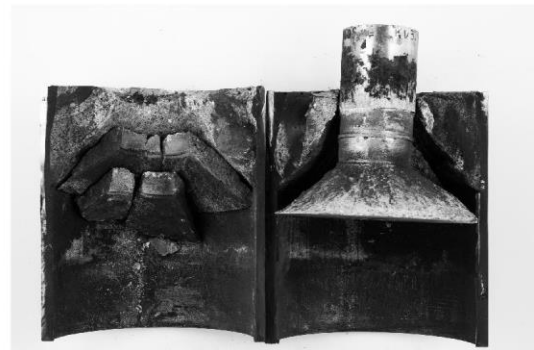
Id: F208 Geom: 2 Mat: BASF Masterflow 9500

AC: wet $F_{\max} = 50 \% F_{\text{ULS}}$ $f = 5 \text{ Hz}$
