Abschlussbericht
zum BMWi-geförderten Projekt

**Methoden zur Bewertung der Zuverlässigkeit von PV-Modulen
und deren Komponenten (Fidelitas)
Teilvorhaben: Untersuchung optischer Fehler**

Kurzbezeichnung: **Fidelitas**

Institut für Solarenergieforschung GmbH Hameln/Emmerthal (ISFH)

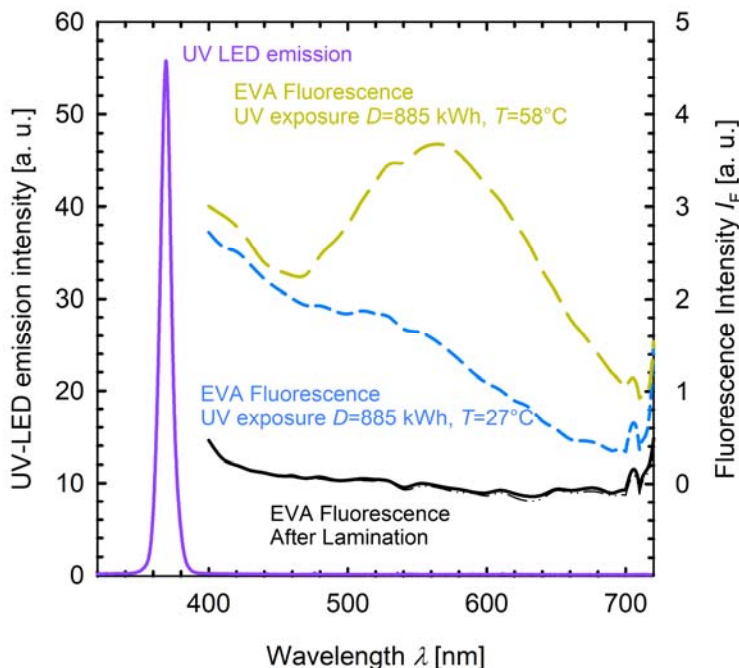
Abb. 1. Emissionsspektrum der im FLOIS eingesetzten UV Strahler mit UV-Pass-Filter und Fluoreszenzemissionsspektren eines EVA Materials bevor und nach künstlicher UV Belastungsdosis D.

Um die Fluoreszenzbilder im Feld sowie im Labor aufzunehmen wurde im AP1 ein mobiles UV-Fluoreszenz(UVF)-Messgerät entwickelt mit dem Modulfehler im Feld detektiert werden können. Dieses Gerät wurde FLOIS (Fluoreszenz Outdoor Inspektionssystem oder auf Englisch Fluorescence Outdoor Inspection System) getauft. Die wesentlichen Bestandteile des Messsystems sind zwei UV-Lichtquellen zur Anregung der Fluoreszenz und eine Kamera zur Aufnahme des Fluoreszenzbildes. Die Abb. 1 zeigt das UV-Anregungsspektrum und das Fluoreszenzemissionsspektrum von EVA Proben die unter künstlichen UV-Bestrahlung bei verschiedenen Temperaturen gealtert worden sind. Die Fluoreszenzemission entwickelt sich zunächst im blauen und grünen Spektrum. Mit zunehmender Proben temperatur während der Bestrahlung weist die Fluoreszenzstrahlung vermehrt spektrale Anteile im gelben und roten Spektralbereich auf.

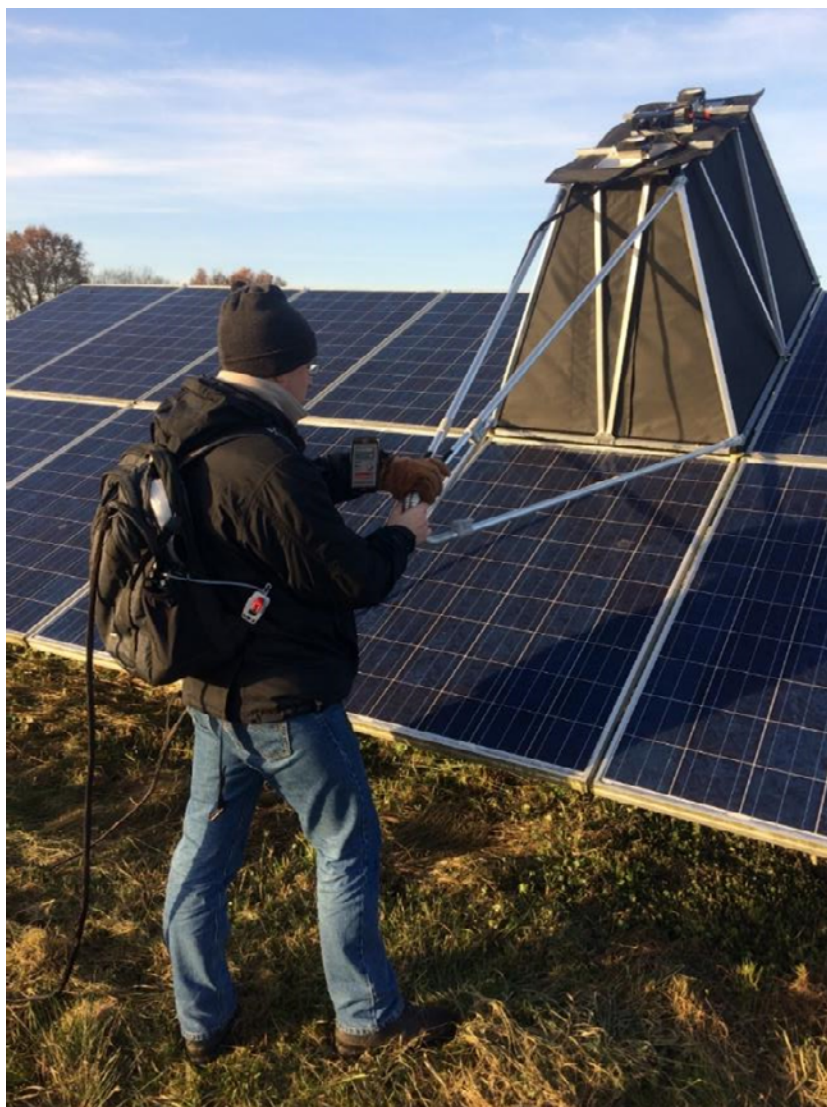
Abb. 2. Fluoreszenz Outdoor Inspektion System im Einsatz in einer Freifeld Photovoltaik Anlage.

Eine Testversion von FLOIS bestehend aus einem abbaubaren Aluminiumgerüst auf dem schwarzen Cordura Stoff bespannt wurde gebaut. Dieser Aufbau hat ein Gewicht von 10 kg. Die damit gebildete Haube enthält eine Spiegelreflex Kamera und zwei LED Felder. Die Kamera ist mittig platziert und umgerüstet mit einem UV Filter, der das LED Licht absorbiert und einem Weitwinkel Objektiv, um ein vollständiges PV-Modul mit 72 Solarzellen auf einem Bild aus einer Distanz von 80 cm aufnehmen zu können. Die Kamera und die Lampen werden mit einem Rechner gesteuert und mit einem Lithium Ion Akku versorgt. Der Rechner und der Akku befinden sich zum einfachen Transport in einem Rucksack. Der Operator startet die Aufnahme durch Fernsteuerung mit einem Smartphone. Mit dem Smartphone kann die Aufnahme direkt eine geprüft werden. Bei jedem PV-Modul werden zwei Bilder aufgenommen: ein Bild ohne UV Bestrahlung (Dunkelfeld-Aufnahme) und ein Bild mit UV Bestrahlung. Das Messprogramm subtrahiert von der UV-Bildaufnahme automatisch das Dunkelfeldbild, um unerwünschtes Fremdlicht wie zum Beispiel das Tageslicht das zwischen den Zellen durch die Rückseitenfolie gelangt zu kompensieren. Mit FLOIS ist es möglich, Fluoreszenzbilder von Modulen im Feld mit einer Geschwindigkeit von bis zu 200 Modulen pro Stunde, aufzunehmen. Abb. 2 zeigt ein Bild des FLOIS im Einsatz in einem Solarpark in 2016.

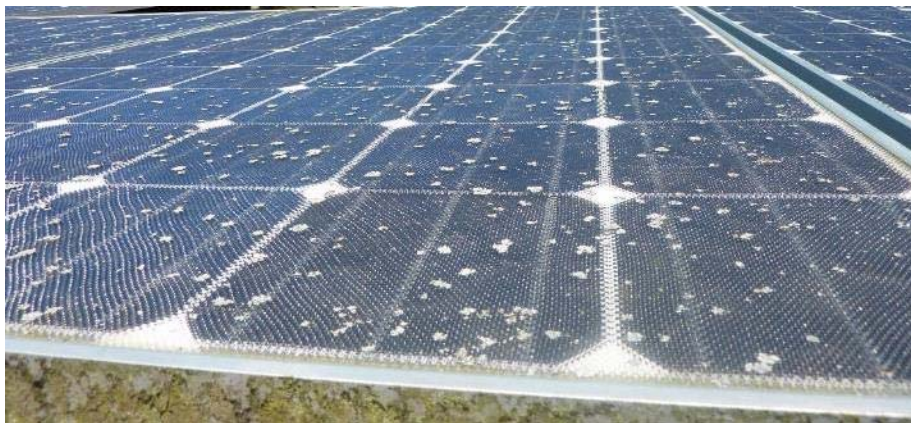
Abb. 5. Beispiel eines mit Flechten bewachsenen Moduls

Abb. 5 zeigt eine Detailansicht der mit Flechten befallenen Anlage 1 in Hilligsfeld. Die Flechten bedeckten am Anfang des Versuchs im August 2017 ca. 8% der Modulfläche nach einer Wachstumsdauer von 4 Jahren. Die Flechten lassen sich ohne spezielle Reinigungsmittel nicht entfernen. Zwei Module der Anlage 1 werden mit einem kommerziellen Flechtenentferner gereinigt. Der Flechtenentferner beinhaltet folgende Inhaltsstoffe: 0,5 g/100 g quaternäre Ammoniumverbindung, gebrauchsfertige Lösung, Desinfektionsmittel. Die Besitzer der Anlagen 2 und 4 haben vor Untersuchungsbeginn selbst eine Reinigung durchgeführt, jedoch wachsen die Flechten wieder nach. Dieses Wachstum ist erst nach ein 2 bis 3 Jahren optisch wahrzunehmen.

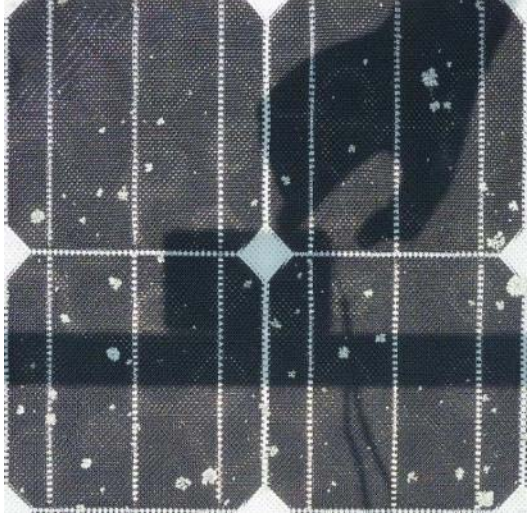
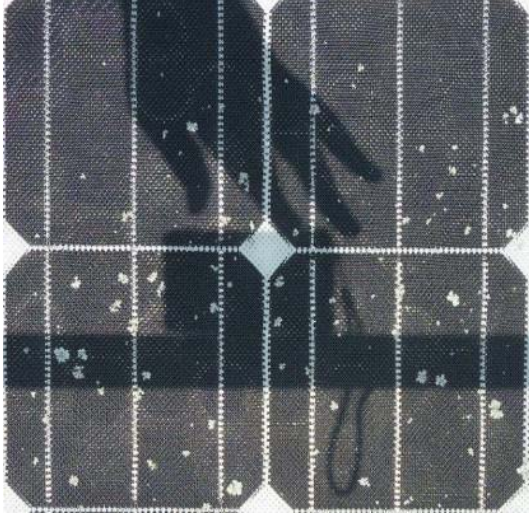
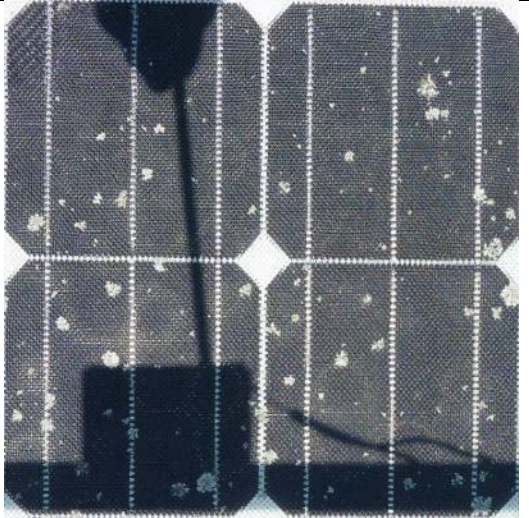
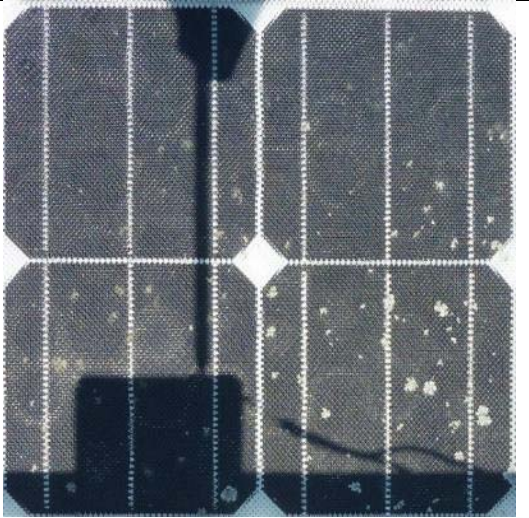
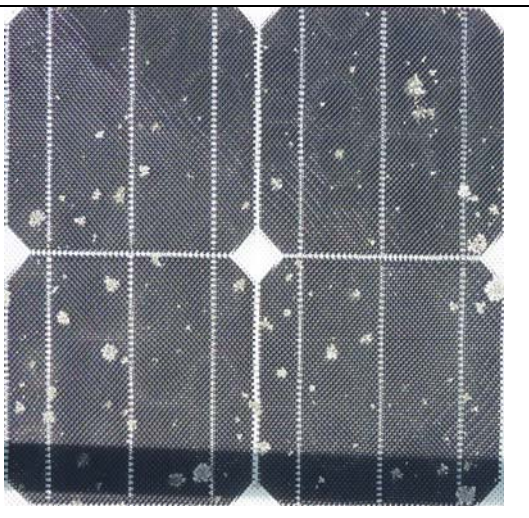
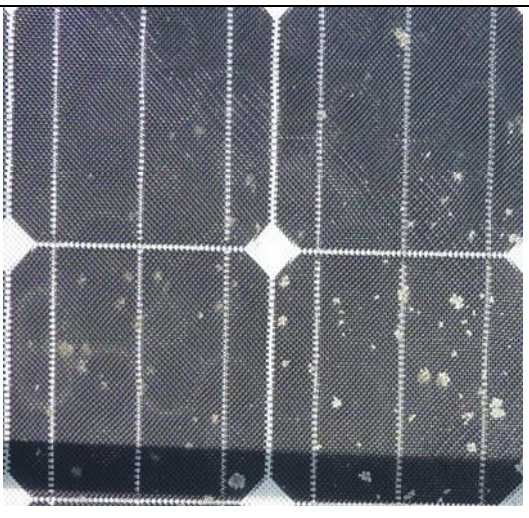
Ohne Zinkblech	Mit Zinkblech
August 2017

Die Ursache für die begrenzte Wirkung der Zinkionen auf den oberen Zellreihen ist nicht bekannt. Es ist möglich, dass bei den Flechten auf den unteren Modulbereichen eine zu geringe Konzentration von Zinkionen durch die zunehmende Verdünnung mit Regenwasser vorliegt, und dadurch dort nur noch eine begrenzte Wirksamkeit vorliegt. Eine Verbesserung der Wirksamkeit könnten die Vergrößerung der Zinkblechoberfläche und die Erhöhung der Kontaktdauer des Regenwassers mit dem Zinkblech erreichen. Es ist weiterhin möglich, dass die Bleche seit ihrer Installation eine Passivierschicht entwickelt haben und die Wirksamkeit wieder nachlässt [13].

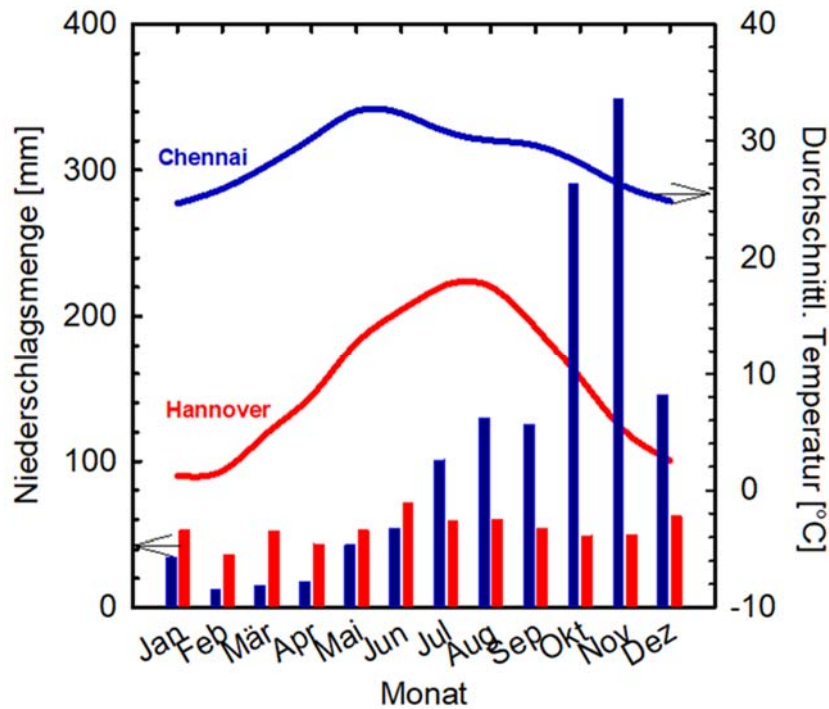
Abb. 7. Niederschlagsmengen und monatliche durchschnittliche Temperaturen in Hannover und Chennai (Indien). Zusammengestellt aus Daten vom Deutschen Wetterdienst und India Meteorological Department.

Um die Bildung von Algen und Moosen gezielt zu beobachten mussten PV-Module in warmen feuchten Regionen installiert werden. Die ursprünglich geplante Bewitterung von PV-Modulen bei Hanwha Q-Cells in den Tropen war aufgrund des Ausstiegs von HQC nicht mehr möglich aus. Der TÜV Rheinland verfügt über einen Versuchsplatz in Indien in der Nähe von Kanchipuram. Abb. 7 zeigt einen Vergleich der Temperaturen und Niederschlagsmengen am indischen Versuchsplatz und in Hannover. Das Klima in Chennai ist ein tropisches Savannenklima (Aw in der Köppen-Geiger Klassifikation). Dieses Klima ist dadurch charakterisiert, dass der kälteste Monat im Jahr wärmer als 18°C ist und die mittlere Niederschlagsmenge des trockensten Monats beträgt weniger als 60 mm, und weniger als 4 % der jährlichen Niederschlagsmenge durch relativ hohen Temperaturen über das ganze Jahr und eine sehr regnerische Jahreszeit, die mit einer sehr trockenen Jahreszeit wechselt charakterisiert.

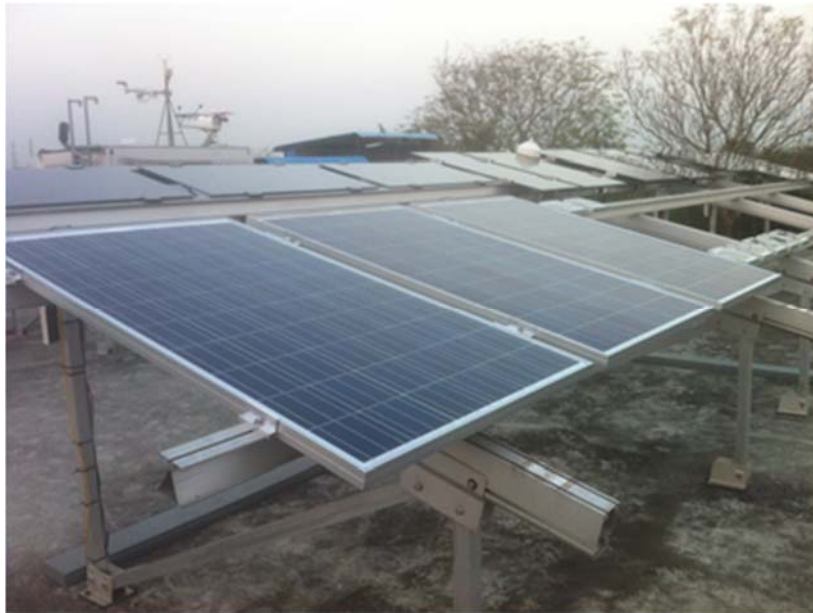
Abb. 8. Prüfungsstandort Indien. Die drei Testmodule und die sieben Lamine zur Untersuchung der Wirkung von Messing und Zink auf die Entwicklung von biologischem Soiling auf PV Modulen sind auf der ersten Reihe zu sehen.

Auf diesem Versuchsplatz in Indien werden vom TÜV Module ausgestellt und deren Leistung über Zeit aufgezeichnet. Diese Module werden regelmäßig von einem TÜV Mitarbeiter gereinigt. Unter den Modulen entwickelt sich auf dem Betonboden ein grün-grauer Fleck biologischen Bewuchses. Dies weist darauf hin, dass die Temperatur und Feuchtigkeitsbedingungen dieses Wachstum begünstigen. Der Teststand und diese Verschmutzung sind auf der Abb. 8 zu sehen.

Die PV-Module weisen in den früheren Stunden des Tages nach der Installation in Januar 2016, während der trockenen Saison, Tauwasser auf der Frontscheibe auf. Dies weist darauf hin, dass auch außerhalb der Regensaison die Moduloberfläche regelmäßig feucht ist.

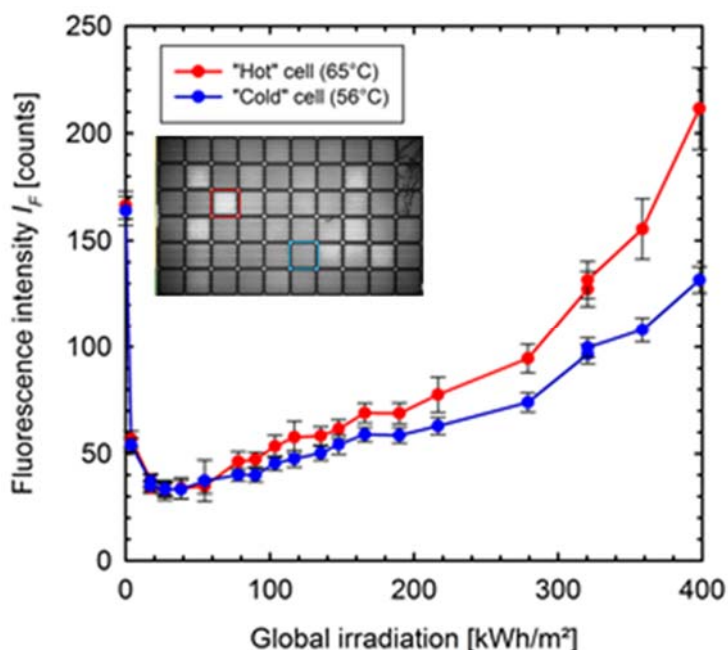
Abb. 10. Fluoreszenzintensität I_F gemessen auf zwei Solarzellen mit unterschiedlichen historischen Betriebstemperaturen als Funktion der Bestrahlungsdosis.

Abb. 10 zeigt die flächengemittelte Fluoreszenzintensität gemessen über 2 Zellen als Funktion der Zeit. Die Auslöschung der ursprünglichen Fluorophore, die durch den Laminationsprozess entstehen, erfolgt innerhalb der ersten 6 Tage (30 kWh/m²). Die UV-Fluoreszenzintensität nimmt anschließend mit der Zeit wieder zu. Die Messung der Fluoreszenzintensität über zwei Zellen die Betriebstemperaturen im Kurzschlussmodus von 56°C bzw. 65°C bei den oben genannten Betriebsbedingungen aufweisen zeigt, dass der Temperaturunterschied bereits nach einer Bestrahlung von 100 kWh/m² (ca. 3 Wochen im Sommer) zu einem unterscheidbarem Fluoreszenzintensitätsunterschied führt. Dies zeigt, dass die UV-Fluoreszenzmethode schon nach ein paar Monaten Betrieb bei neu installierten PV-Modulen Solarzellen mit ca. 10°C historischem Betriebstemperaturunterschied nachträglich erkennen kann.

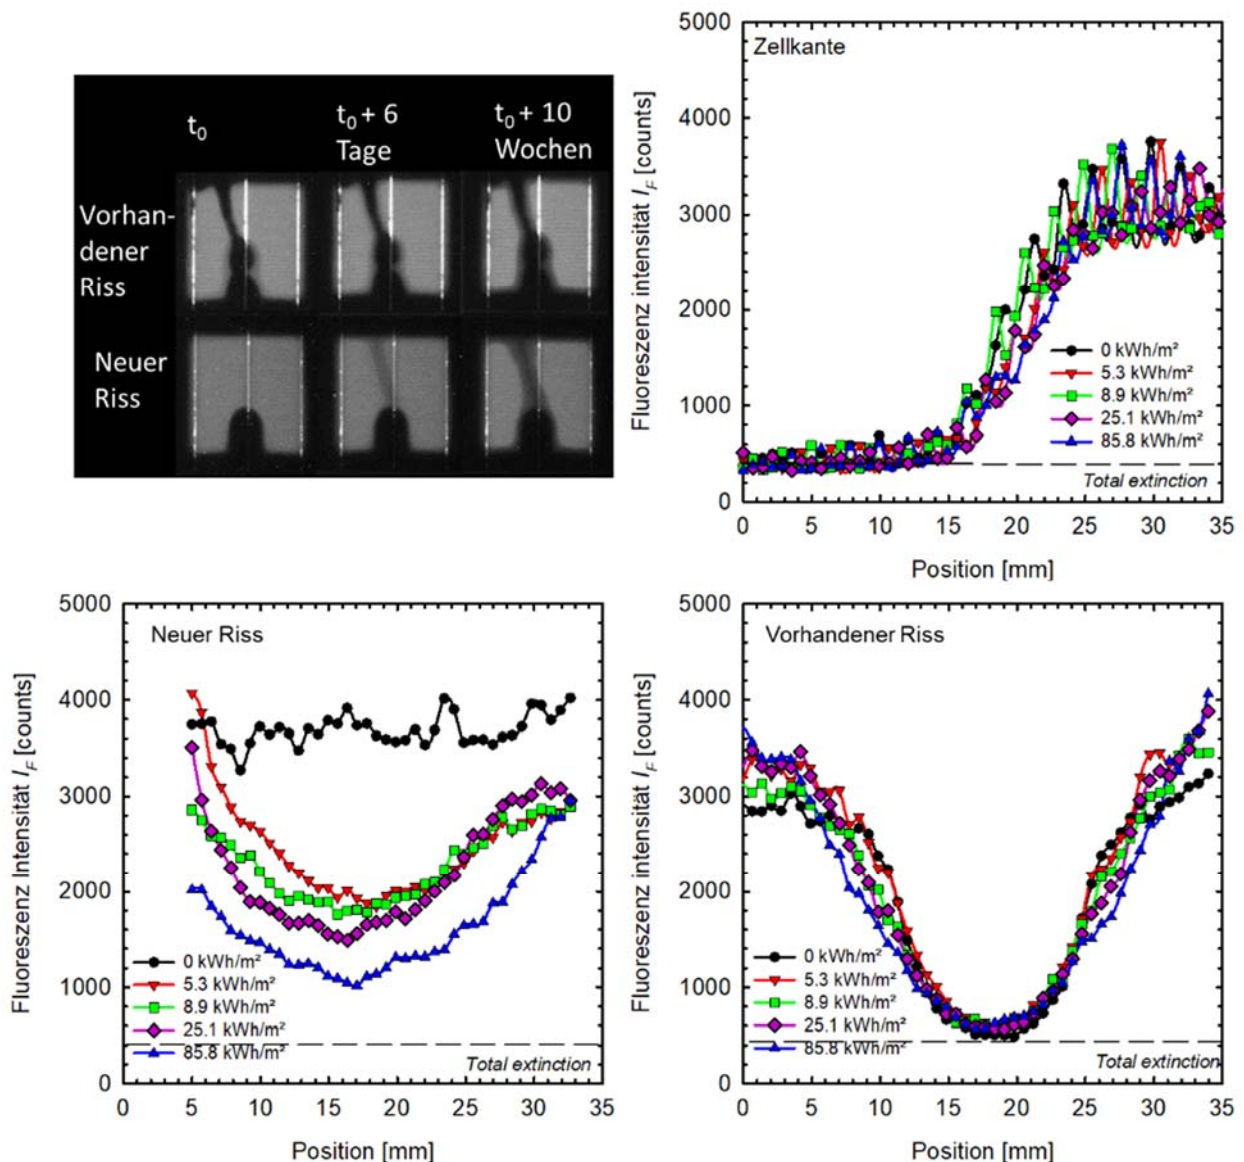
Abb. 11. Fluoreszenzintensität, gemessen senkrecht zu den Rissen in einem Modul. Links: 4 Jahre alter bestrahlter Riss, rechts: Riss, erzeugt am Anfang der Messreihe.

Modul B war 4 Jahre auf einem Carport installiert. Solarzellen im Modul B werden absichtlich gebrochen, um die Fluoreszenzauslöschung über Zellrissen zeitabhängig zu untersuchen. In dem vorgealterten Modul B erzeugen wir einen neuen Zellriss und das Modul wird weiter Outdoor bestrahlt. Abb. 11 zeigt die gemessenen Fluoreszenzintensitäten senkrecht zu einem alten (links), sowie zu einem neuen (rechts) Zellriss als Funktion der Bestrahlungsdosis. Über dem neuen Zellriss ist bereits nach einer Bestrahlungsdosis von $5,3 \text{ kWh/m}^2$ eine deutliche Reduzierung der Fluoreszenzintensität durch Fluoreszenzauslöschung zu erkennen. Das Fluoreszenzintensitätsprofil über dem alten Riss bleibt im Minimum konstant, während die Breite der Auslöschung mit der Zeit unregelmäßig schwankt. Die Fluoreszenzintensität über dem neuen Riss nimmt mit der Bestrahlungsdosis ab, die Breite der Intensitätsverteilung verändert sich unregelmäßig. Nach drei Monaten Outdoor-Bestrahlung, entsprechend einer Dosis von $85,8 \text{ kWh/m}^2$, ist die Fluoreszenzintensität über dem neuen Riss immer noch intensiver als über dem alten Riss. Eine Unterscheidung von neuen und alten Rissen ist zu diesem Zeitpunkt somit aufgrund des Intensitätsunterschieds noch möglich.

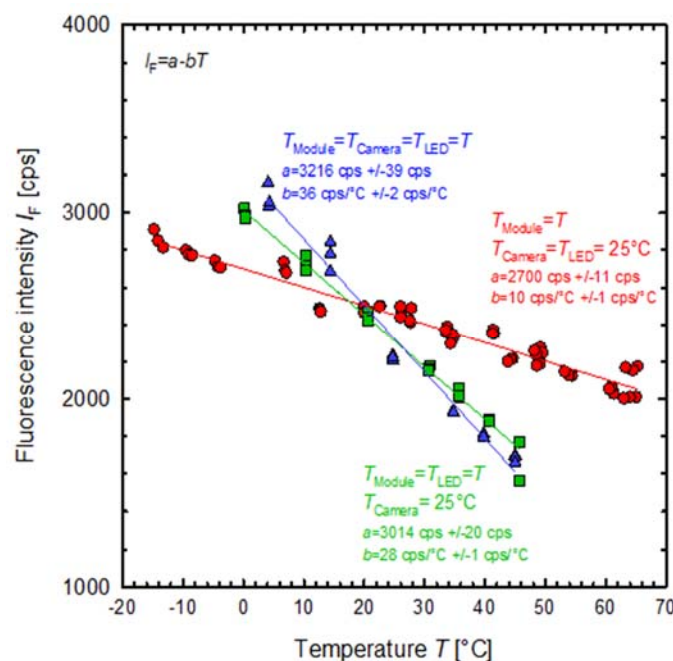
Abb. 13. UVF-Intensität von EVA über einer Zelle in einem PV-Modul in Abhängigkeit der Modultemperatur in verschiedenen Messfällen. In rot (Punkte), für den Fall, bei dem die Temperatur der Kamera und der LED stabilisiert wird, in grün (Quadrate), wenn nur die Kamera temperaturstabilisiert ist. In blau (Dreiecke), wenn alle Systemkomponenten die gleiche Temperatur

CCD-Arrays (Charge Coupled Device) und CMOS (Complementary Metal Oxide Sensor) sind wie LEDs - Temperatureinflüssen ausgesetzt. Eine steigende Temperatur erhöht den Dunkelfeldstrom jedes Pixelbins und reduziert damit den Empfindlichkeitsbereich der Kamera. Um das Ausmaß des Einflusses der Kamertemperatur auf die UVF-Intensität zu beurteilen, haben wir den gleichen Aufbau wie im vorigen Absatz verwendet, ohne die Kamera zu isolieren. Die in dieser Konfiguration gemessene UVF-Intensität ist in Abhängigkeit von der Temperatur in Abb. 13 dargestellt.

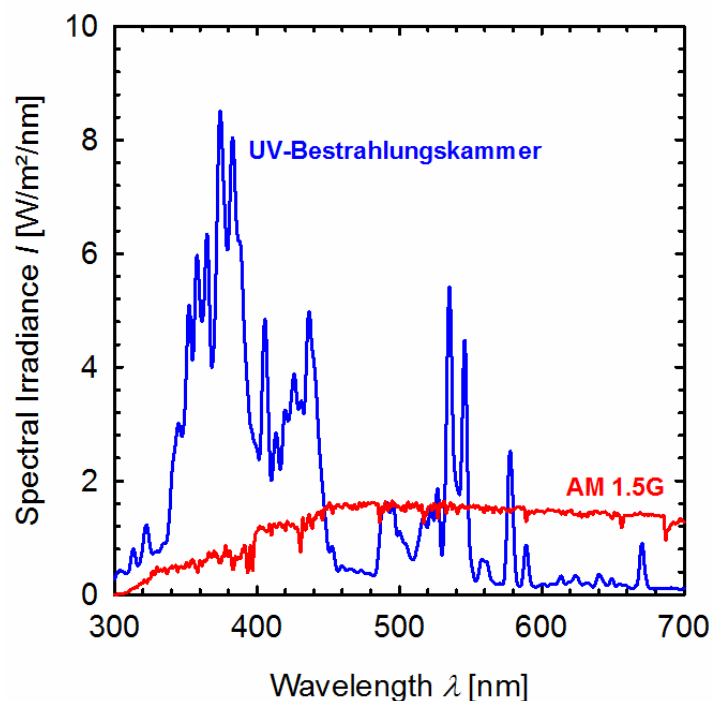
Abb. 14. Spektrum der UV Bestrahlungskammer verglichen zu dem AM 1.5G Spektrum

Es wurden im Lauf des Projektes Proben aus verschiedenen Materialien hergestellt und unter künstlichen UV Belichtung belastet. Die Abb. 14 zeigt das Spektrum der künstlichen UV-Bestrahlung und das AM1.5G Spektrum.

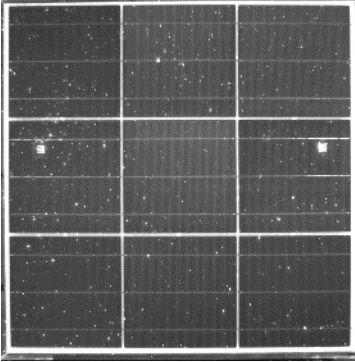
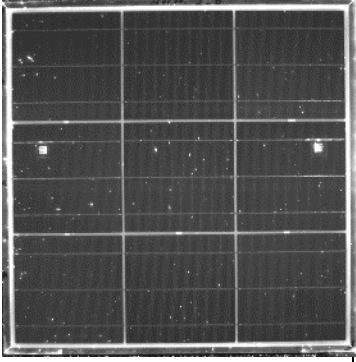
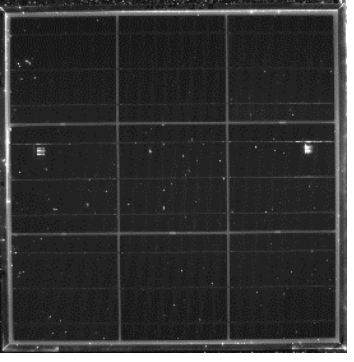
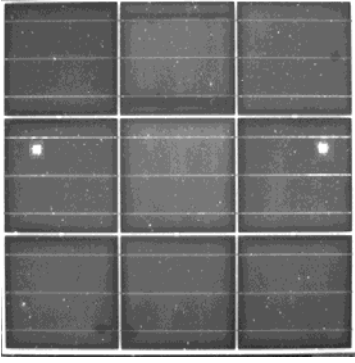
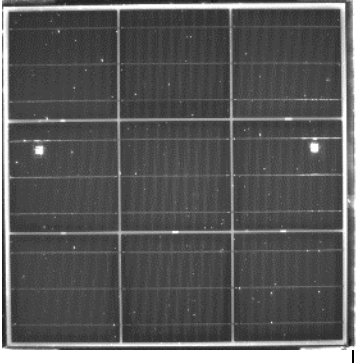
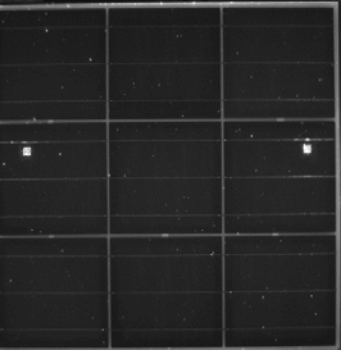
I.1	II.1	II.1
	10 s	10 s	5 s
	EVA I Cut Off $\lambda_{T=10\%} = 322 \text{ nm}$	EVA II Cut Off $\lambda_{T=10\%} = 377 \text{ nm}$	EVA II Cut Off $\lambda_{T=10\%} = 377 \text{ nm}$
20.10.16

Die Zellen wurden vor der Lamination methodisch und absichtlich beschädigt. Die gleichen Schäden wurden in allen Laminaten an den gleichen Stellen hinzugefügt. Die gravierenden künstlichen Schäden liegen jeweils auf den mittleren Solarzellen der 3 Strings. Sie bestehen aus einer Zelle mit einem Doppelbruch entlang der äußeren Busbars, einem Verbinderabriss, und einer kurzgeschlossenen Zelle. Die drei Strings jedes Laminats werden seriell verschaltet. Das Modul wird an einem Lastwiderstand angeschlossen, so dass die Module im Außenbereich ungefähr im Arbeitspunkt der Maximalen Leistungserzeugung betrieben werden, um die fehlerhaften elektrischen Schaltkreise unter typischen Betriebsbedingungen zu belasten. Die PV-Module werden für einen Zeitraum von Oktober 2016 bis März 2019 auf unserem Außenteststand am ISFH bewittert. Die im Labor aufgenommenen Fluoreszenzbilder von 2 dieser Module sind in Tabelle 5 für ausgewählten Expositionszeiten dargestellt. Da bei einer der Proben die Fluoreszenzintensität schwach ist müssen die Bilder mit einer langen Belichtung (10 s) aufgenommen werden. Jedoch weist eine der Probe nach 2 Jahren Expositionsdauer eine so starke Fluoreszenz, dass die Belichtungszeit reduziert werden muss um die Sättigung der Kamerasensoren nicht zu erreichen. Für die vergleichende Darstellung werden die UV-Fluoreszenzintensitäten in *counts per second* umgerechnet.

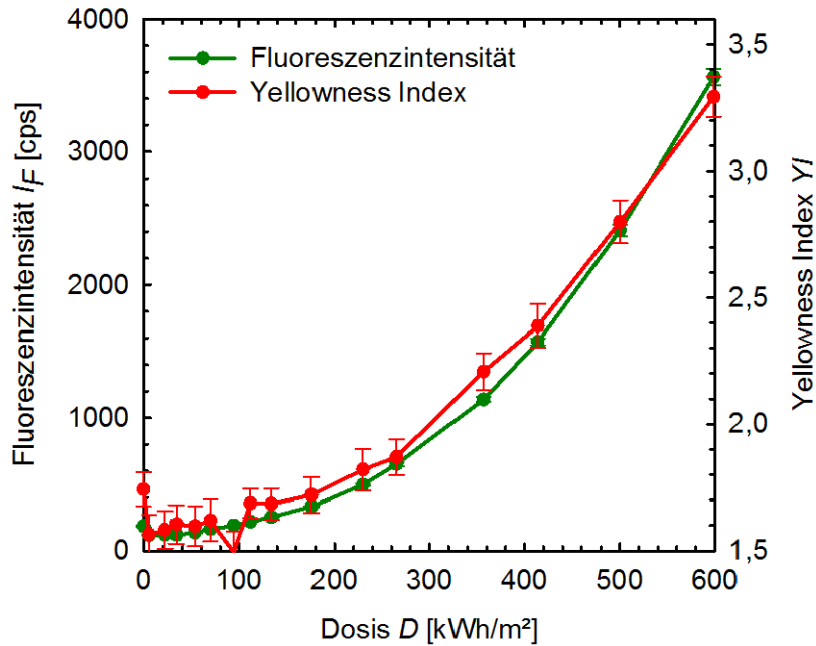
Abb. 22. Mittelwert und Standardabweichung der Fluoreszenzintensität und Yellowness Index als Funktion der UV Dosis gemessen auf dem Mittenbereich der Probe (Abstand vom Rand $x=6\pm 1,5$ cm).

Die Abnahme der Fluoreszenzintensität und der Vergilbung über die ersten Stunden der UV-Belastung zeigt, dass die Fluorophoren, die während des Laminationsprozesses des EVAs entstehen, eine signifikante Absorption im UV-Wellenlängenbereich verursachen.

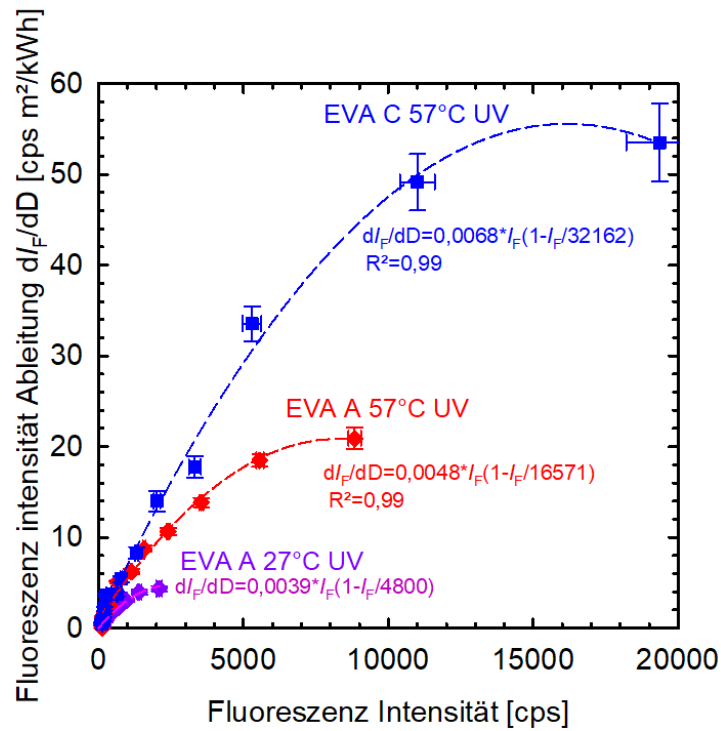
Abb. 29. Ableitung der Fluoreszenzintensität dI_F/dD als Funktion der Fluoreszenzintensität I_F und nach Gleichung 6 berechnete Kurven (gestrichelte Linien)
