Liegedauer von Tausalzen auf Landstraßen

Berichte der
Bundesanstalt für Straßenwesen

Verkehrstechnik Heft V 274

Susanne Schulz
Matthias Zimmermann
Ralf Roos

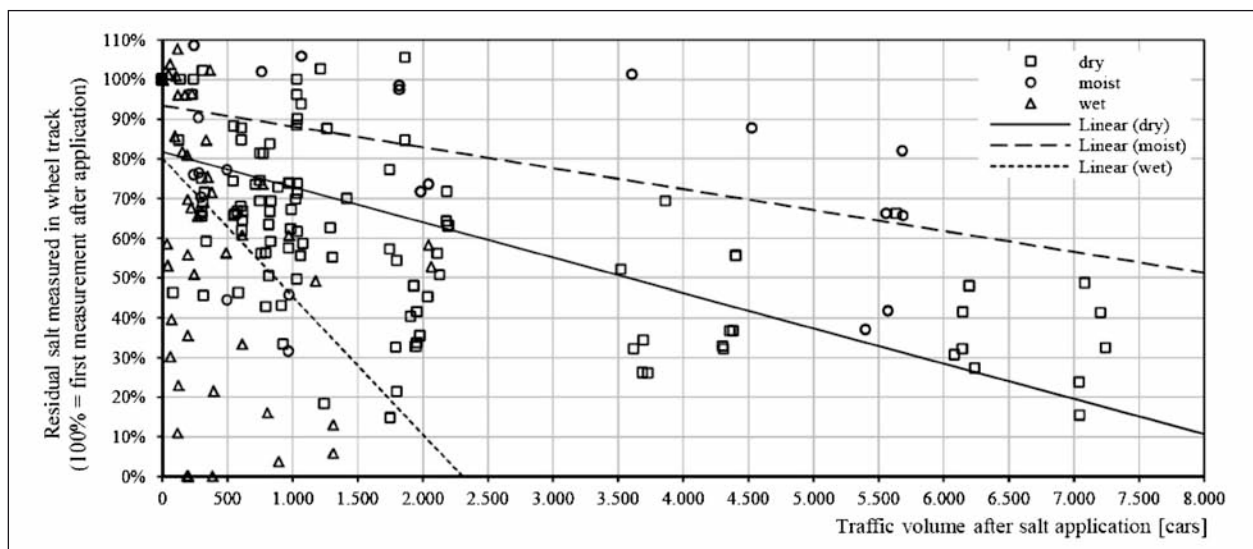
Bild 1: Restsalz in Abhängigkeit von der Verkehrsstärke (HOFFMANN et al., 2012)

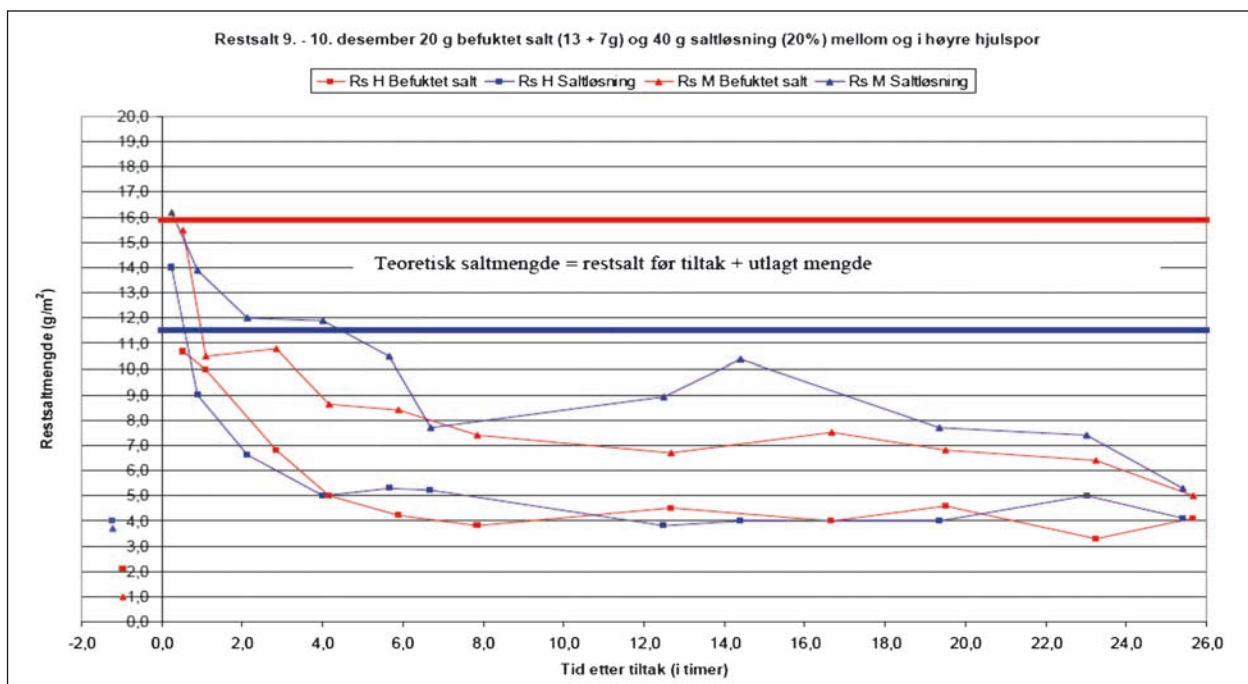
Bild 2: Abnahme des Salzgehaltes unter Verkehr in der Fahrstreifenmitte (M) und der rechten Rollspur (H); Vergleich von Feuchtsalz (rot) und Salzlösung (blau), SVANEKIL (2009)

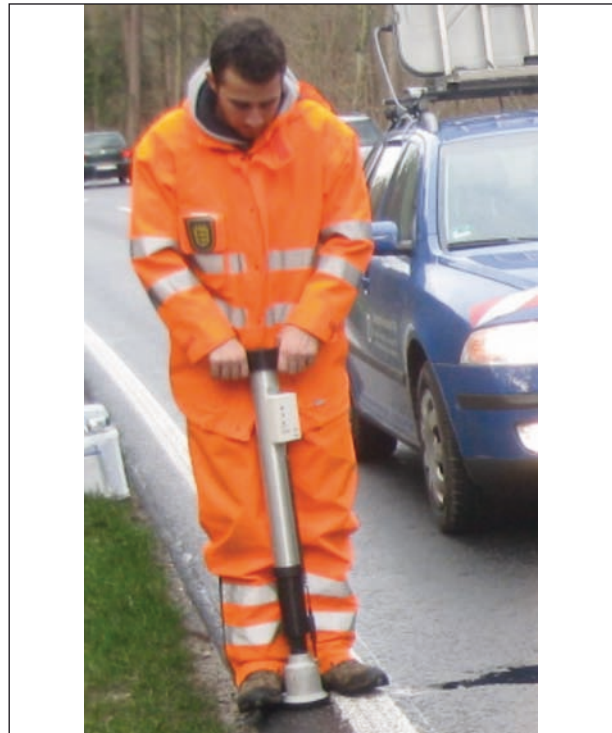
Bild 10: Einsatz des Salzmengensmessgerätes SOBO 20

Eine Problematik, die im Laufe der Messungen festgestellt wurde, ist die Erfassung von frisch gestreutem Salz. Die grobkörnigen Festsalze des FS 30 können vom Gerät nicht vollständig erfasst werden, daher weist die Anzeige systematisch geringere Werte aus als die tatsächlich ausgebrachten Salzmengen. Dies zeigt sich vor allem deutlich bei den Ergebnissen von Versuchen auf trockener und

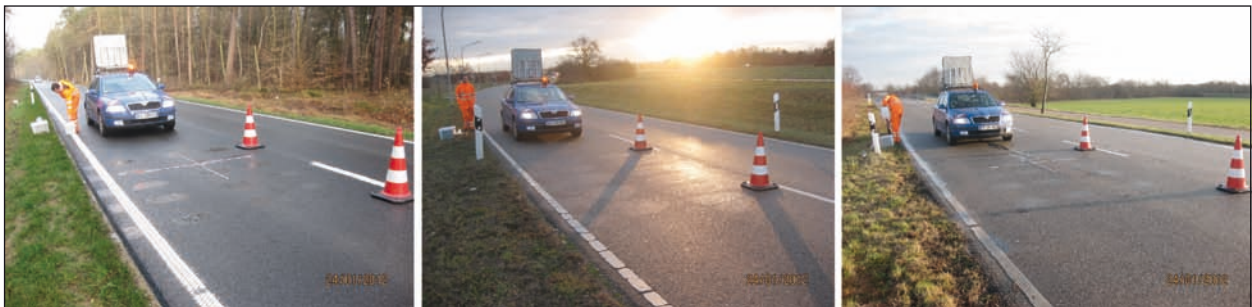
Bild 19: Feuchter Fahrbahnzustand in der KW 04-2012, Karlsruhe (links: L 604, Mitte: Querspange, rechts: Grabener Straße)

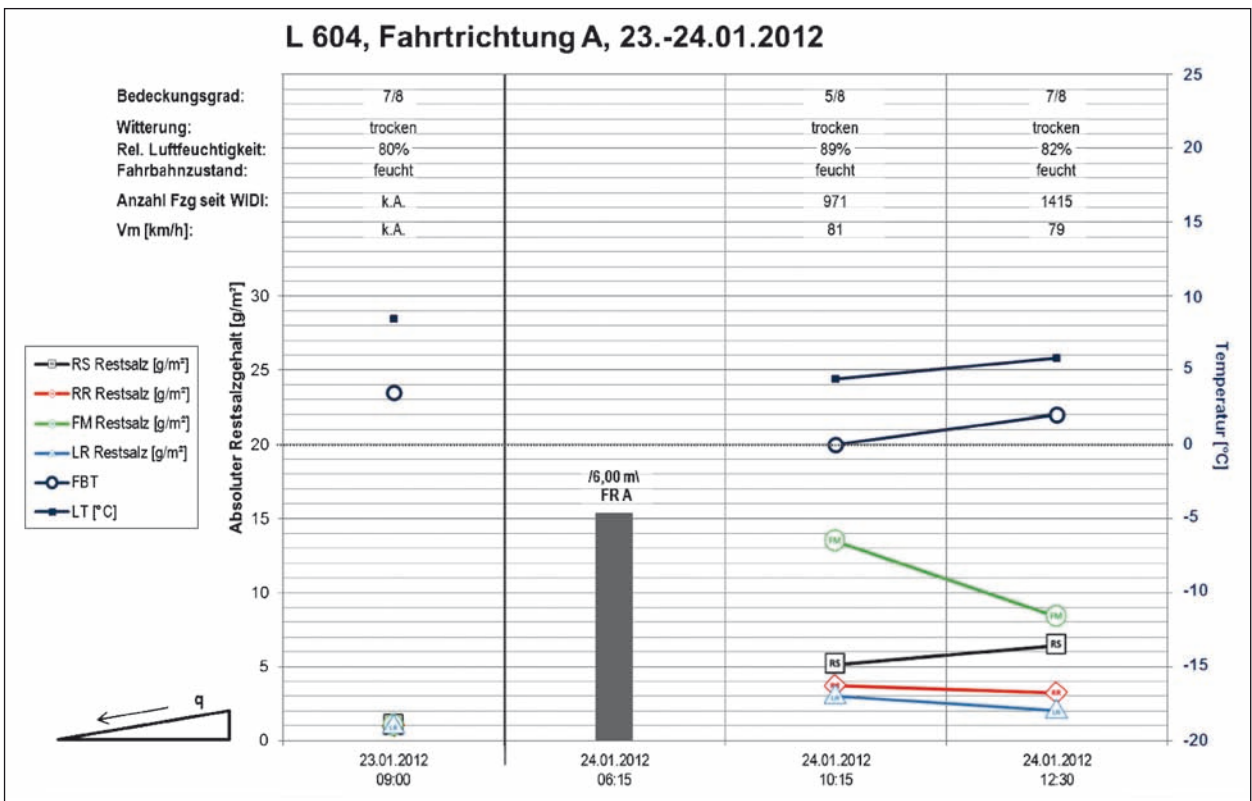
Bild 20: Messreihe KW 04-2012 auf der L 604 in Fahrtrichtung A, Karlsruhe

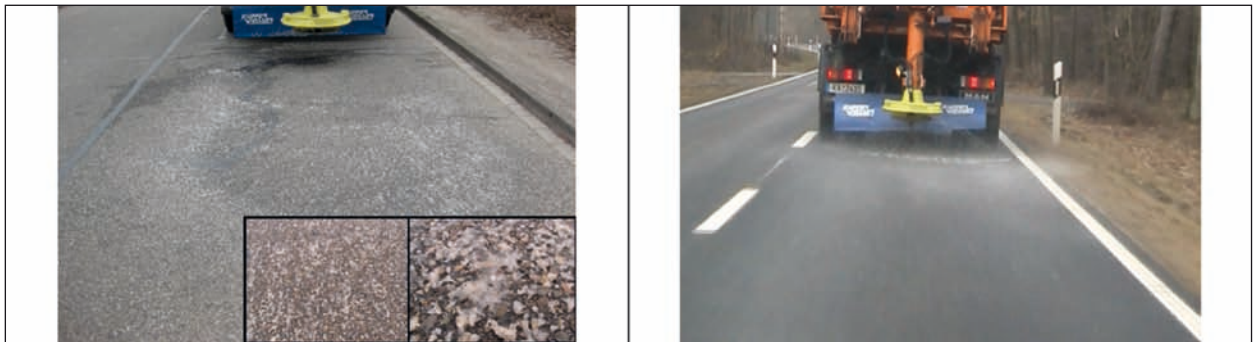
Bild 22: Streubild des frisch justierten Streuers im Stand (links) und bei der Hinterherfahrt (rechts)

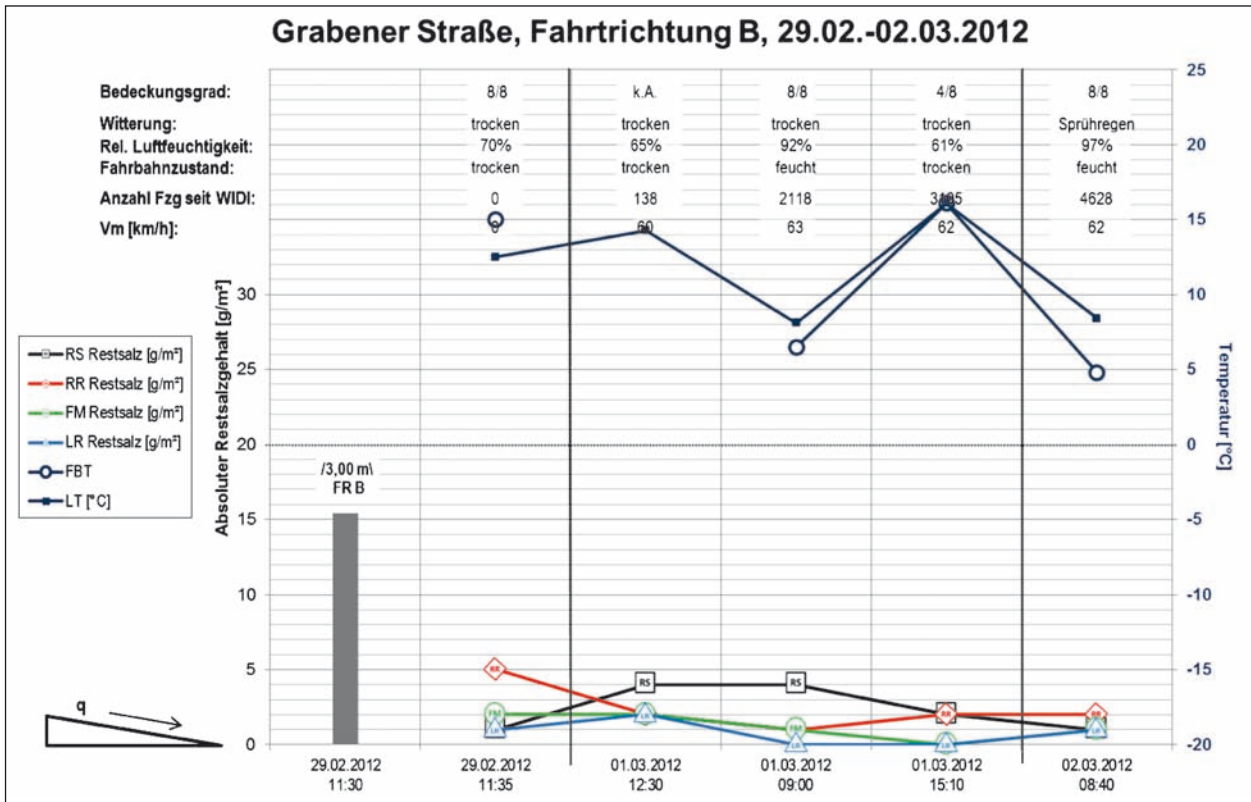
Bild 24: Messreihe KW 09-2012 auf der Grabener Straße in Fahrtrichtung B, Karlsruhe

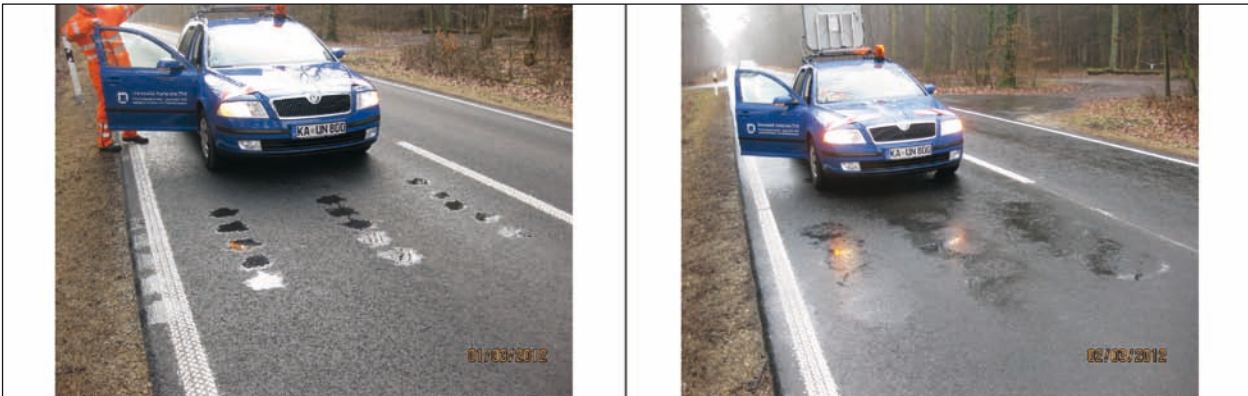
Bild 25: Fahrbahnzustand auf der L 604 am 01.03.2013 (links) und 02.03.2013 (rechts), KW 09-2013, Karlsruhe

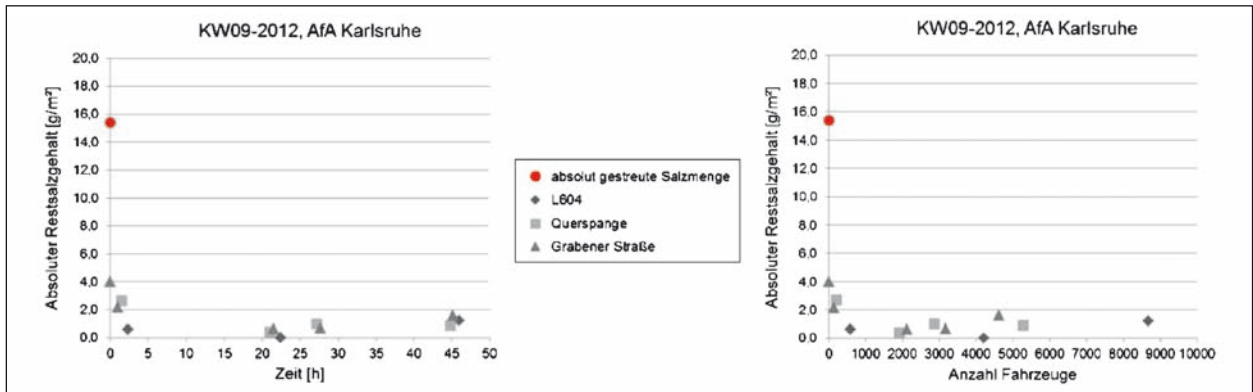
Bild 27: Abnahme des Restsalzgehaltes über die Zeit (links) und die Anzahl der Fahrzeugüberrollungen (rechts) der Messreihen in KW 09-2012, Karlsruhe

Aufgrund der geringen Streubreite sind für die Zusammenfassung der drei Messstrecken nur die Fahrtrichtungen, in die gestreut wurde, relevant. Bild 27 links und rechts zeigt die zusammengefassten Messungen. Im Bild links (Abnahme des Restsalzgehaltes über die Zeit) ist ein Vergleich

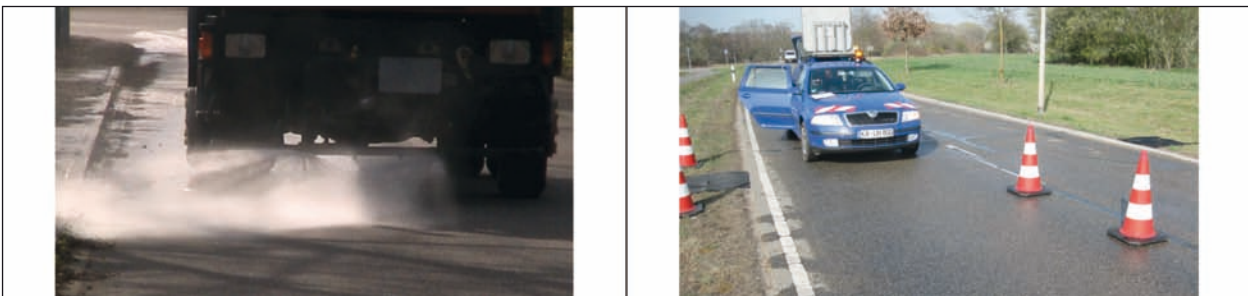
Bild 28: Wasserschleppwagen im Einsatz (links), Fahrbahnzustand nach der Überfahrt mit dem Wasserschleppwagen und dem Streufahrzeug, KW 13-2012, Karlsruhe

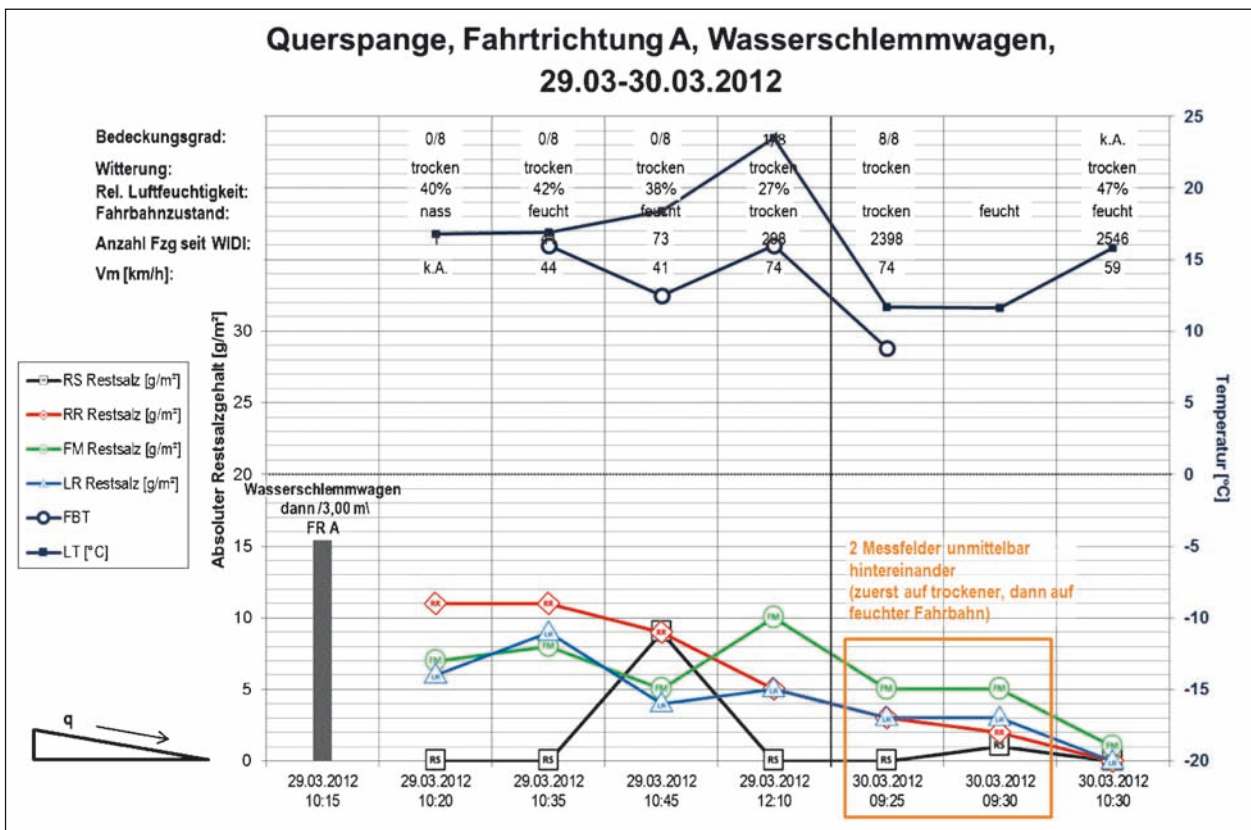
Bild 29: Messreihe KW 13-2012 auf der Querspange in Fahrtrichtung A, Karlsruhe

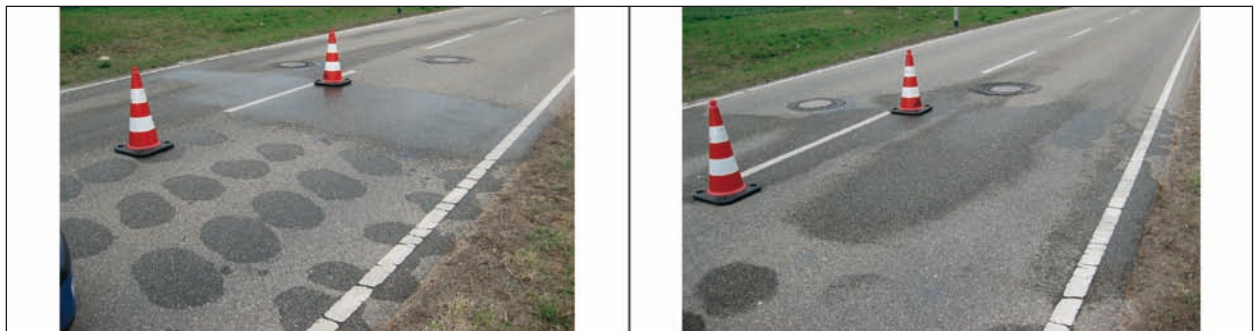
Bild 30: Messungen am Tag nach der Überfahrt (30.03.2012) mit dem Wasserschleppwagen auf trockener und erneut künstlich befeuchteter Fahrbahn um 09:30 Uhr (links) und um 10:30 (rechts)

Straße erkennbar. Die Messungen am darauffolgenden Tag haben auf trockener Fahrbahn (um 9:25 Uhr) und auf nochmals künstlich befeuchteter Fahrbahn (9:30 Uhr) stattgefunden (Bild 30 links). Die Werte zeigen jedoch kaum Unterschiede. Dies zeigt, dass bei genügend Feuchtigkeit auf der Straße das Salz so in Lösung geht, dass es dann selbst bei abgetrockneter Fahrbahn für das Messgerät noch gut zu detektieren ist. Die Messung um 10:30 Uhr (auf zuvor befeuchteter Fahrbahn) zeigt wiederum einen deutlichen Rückgang des Salzgehaltes. Die Rollspuren waren schon deutlich abgetrocknet im Gegensatz zum Rest des Messfeldes (Bild 30 rechts).

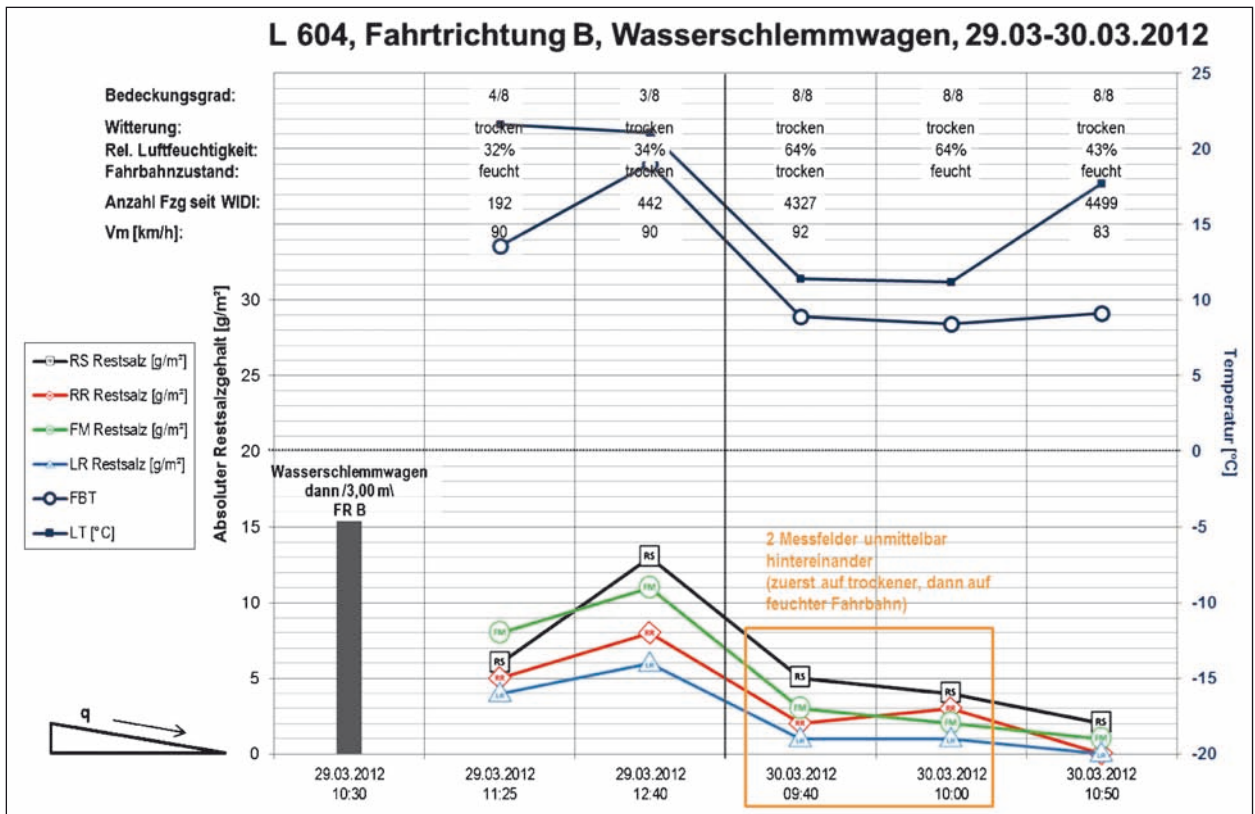
Bild 31: Messreihe KW 13-2012 auf der L 604 in Fahrtrichtung B, Karlsruhe

Nicht eindeutig erklärbar ist der Anstieg des Salzgehaltes ca. 1 Stunde später (Bild 31). Die Fahrbahn war zu diesem Zeitpunkt vollständig abgetrocknet. Ggf. wurde noch mehr Salz gelöst durch die noch verbliebene Restfeuchtigkeit. Eine Zusatz-

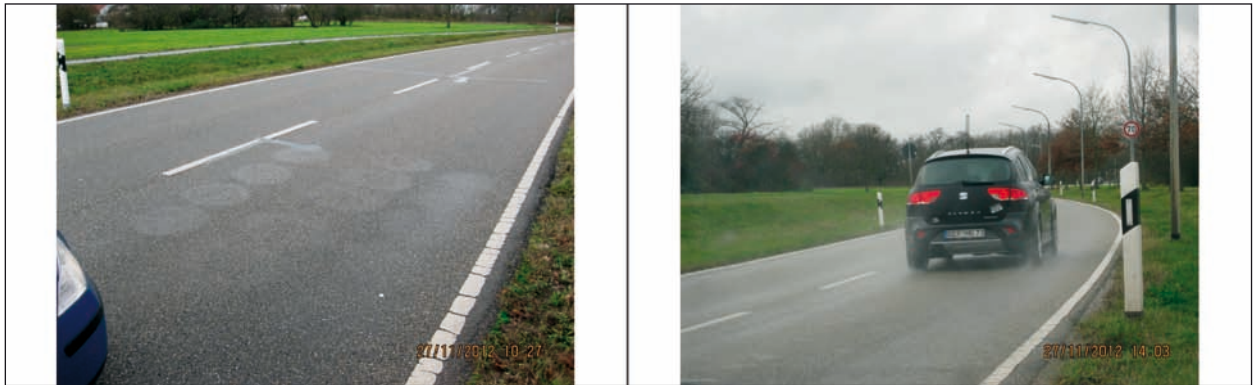
Bild 39: Feuchter (links) bzw. nasser (rechts) Fahrbahnzustand der Querspange am 27.11.2013, KW 48-2012, Karlsruhe

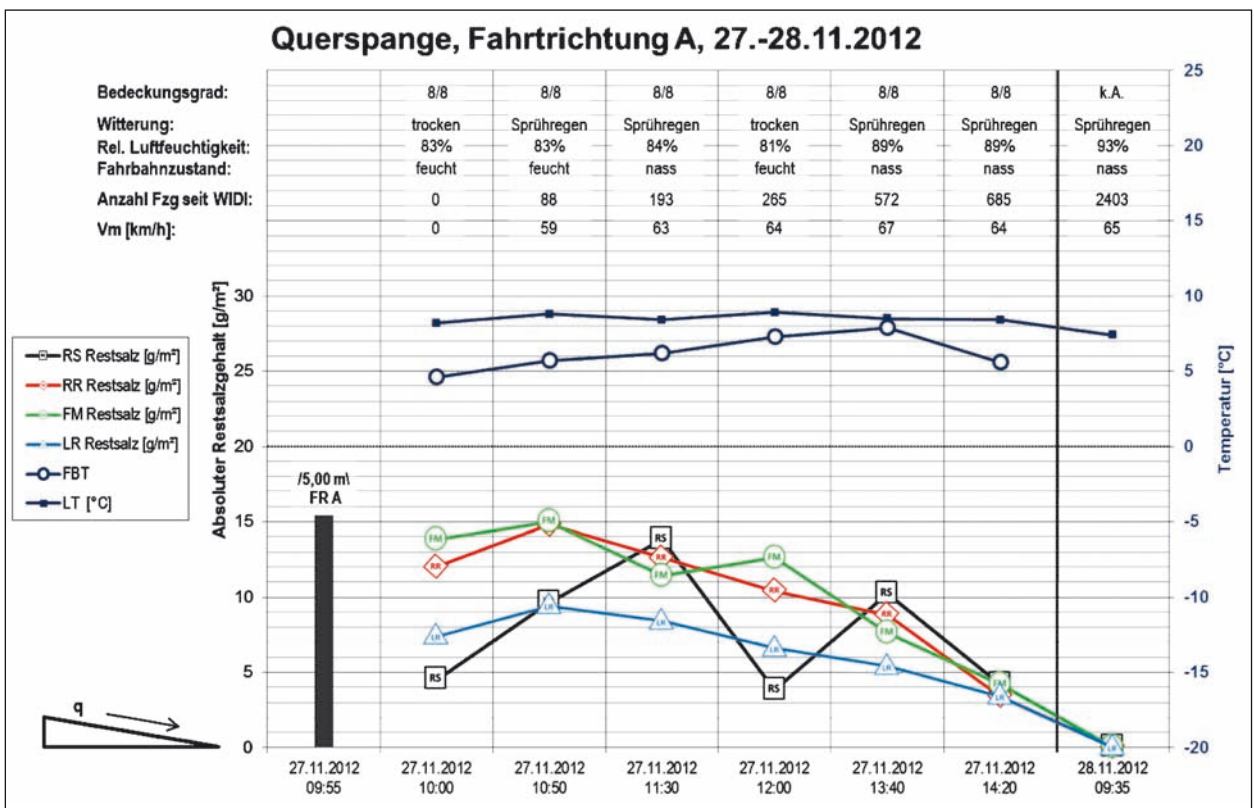
Bild 40: Messreihe KW 48-2012 auf der Querspange in Fahrtrichtung A, Karlsruhe

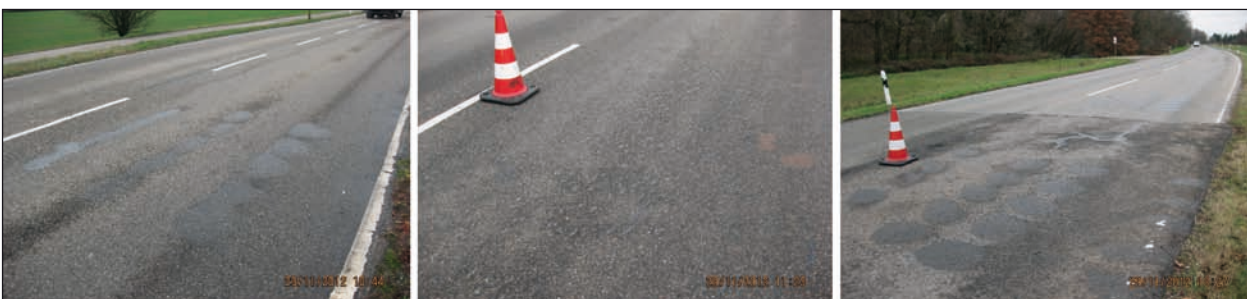
Bild 44: Fahrbahnzustand zu Beginn der Messreihe (links), Solespuren auf der Fahrbahn (Mitte), Wechsel der MTD in FRA (rechts), KW 48-2012, Grabener Straße, Karlsruhe

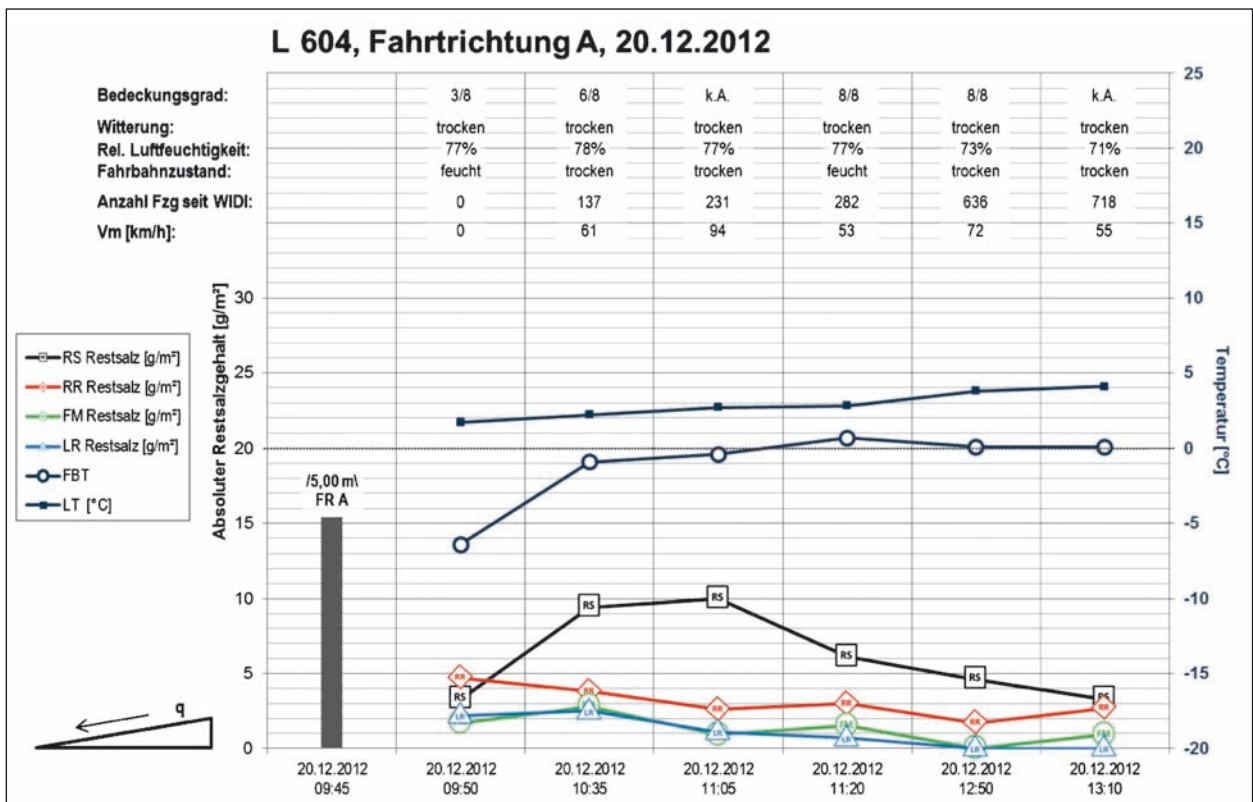
Bild 50: Messreihe KW 51-2012 auf der L 604 in Fahrtrichtung A, Karlsruhe

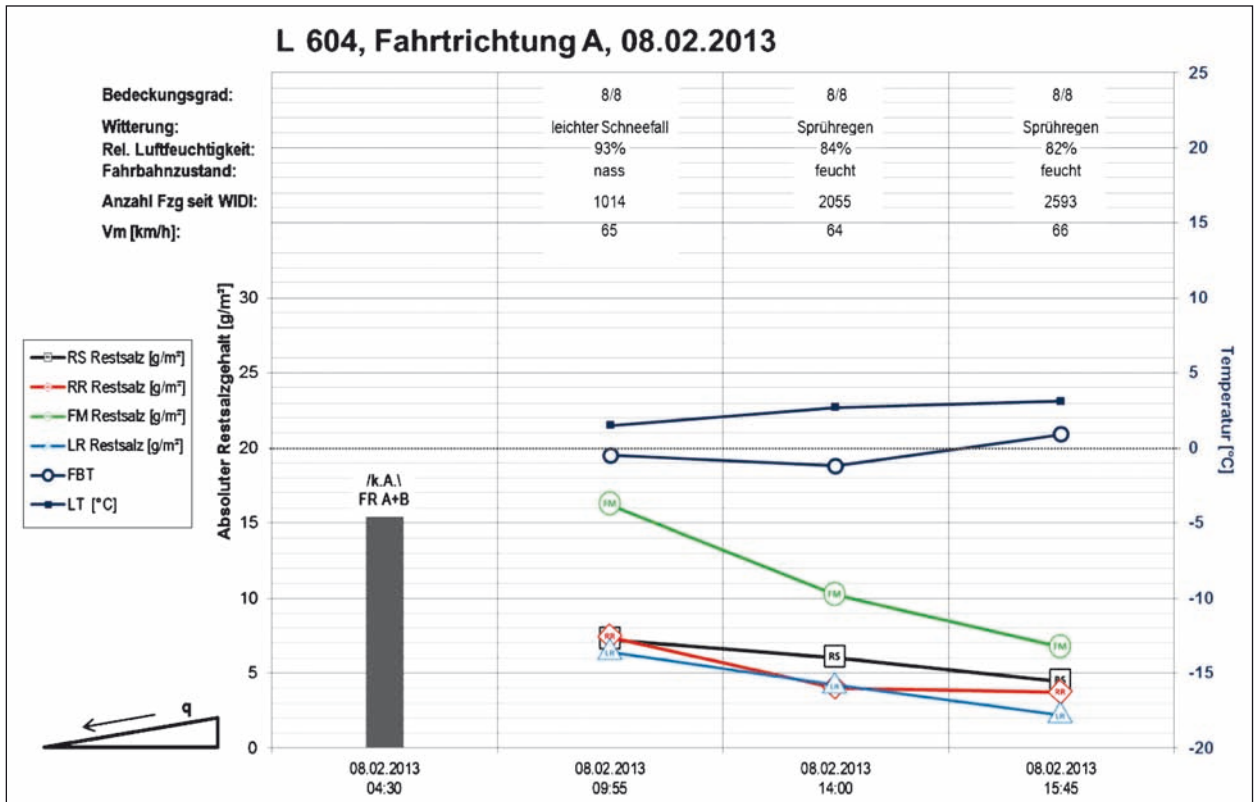
Bild 55: Messreihe KW 06-2013 auf der L 604 in Fahrtrichtung A, Karlsruhe

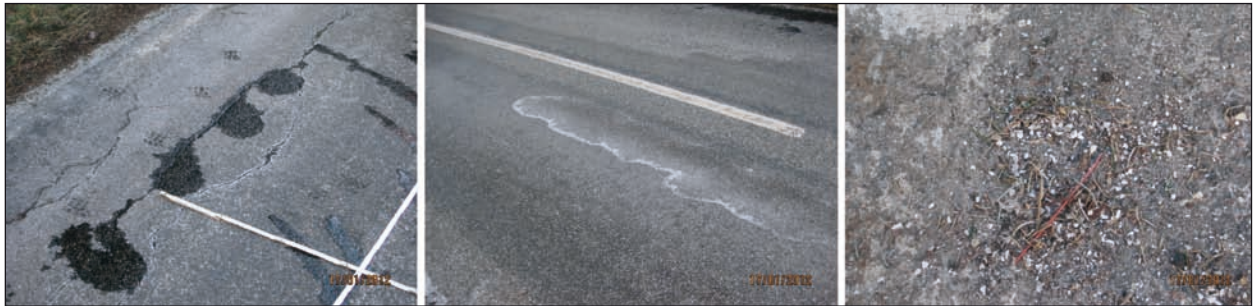
Bild 67: Salzränder aufgrund von Feuchtigkeit über Nacht (links) bzw. durch ein altes Messfeld (Mitte). Zusammengekehrte Salzreste vom Randstreifen (rechts)

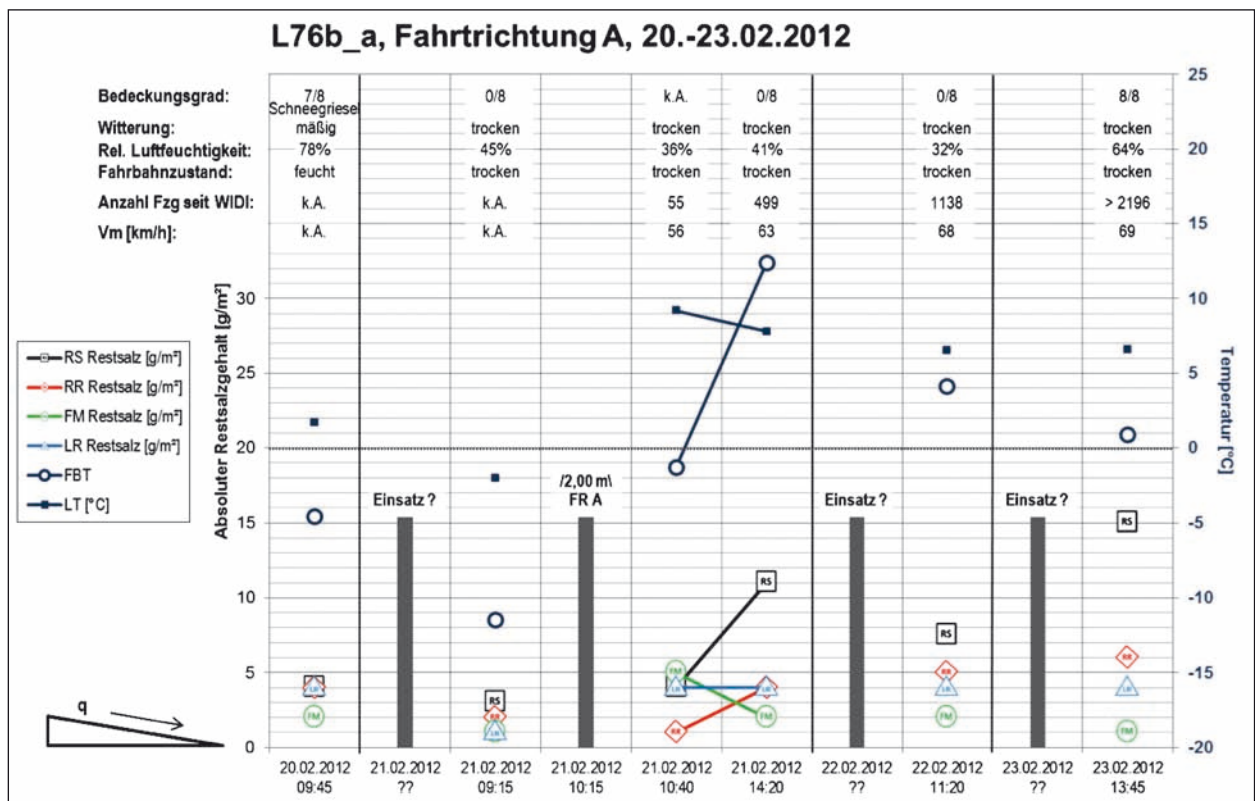
Bild 72: Messreihe KW 08-2012 auf der L66b_a in Fahrtrichtung A, Gernsbach

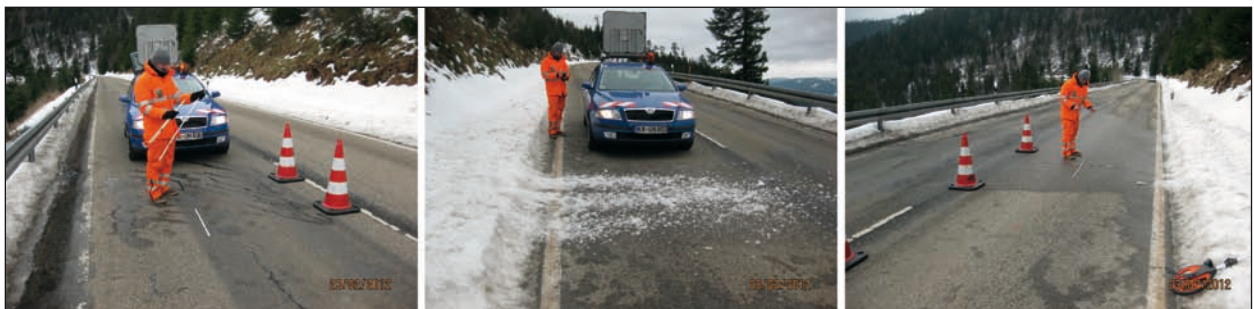
Bild 77: Ablauf der Messflüssigkeit von der Fahrbahn (links), L66b_b, Fahrtrichtung A; Künstliche Anfeuchtung der Fahrbahn mit Schnee (Mitte) und nach 16 Fahrzeugübergängen (rechts), L66b_b, Fahrtrichtung B, Gernsbach

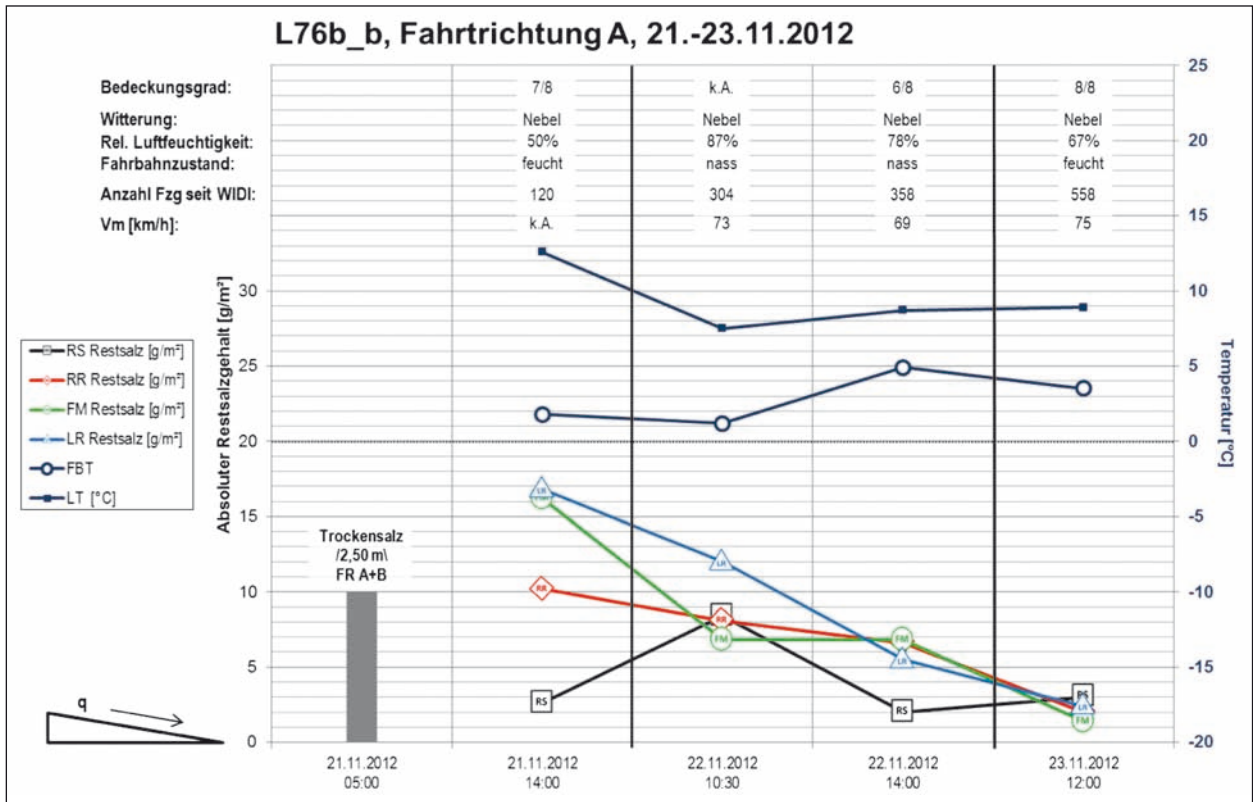
Bild 84: Messreihe KW 47-2012 auf der L66b_b in Fahrtrichtung A, Gernsbach

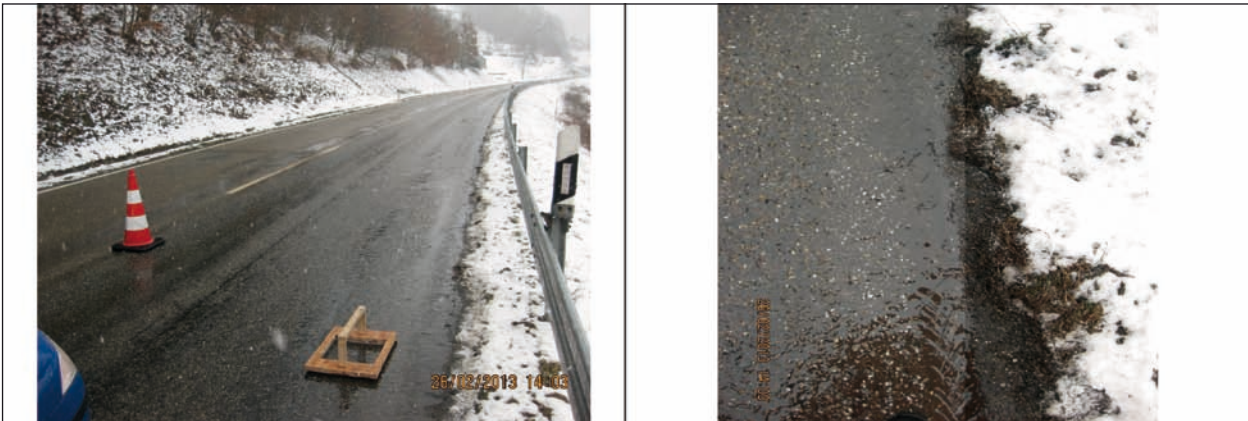
Bild 96: Nasser Fahrbahnzustand in Fahrtrichtung A, L66b_a, Gernsbach

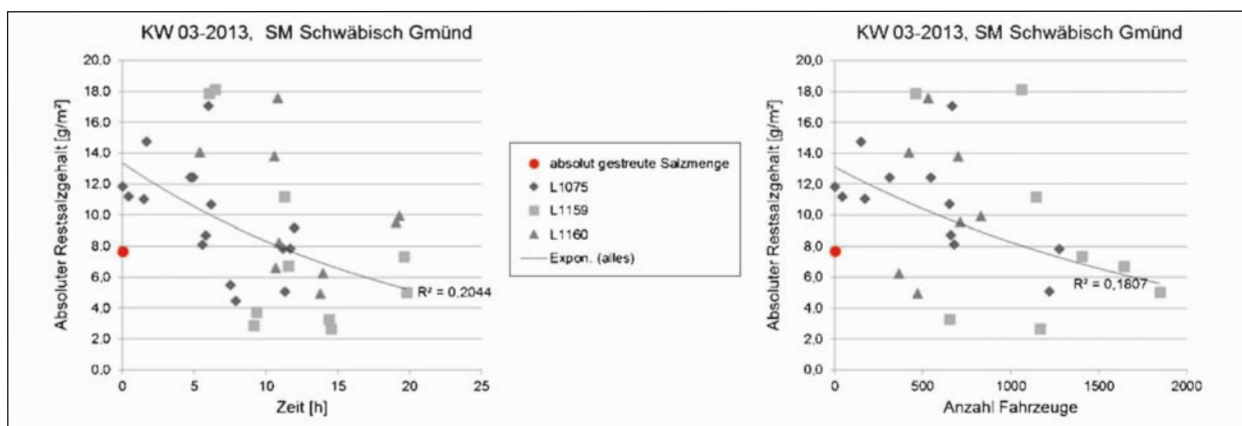
Bild 108: Abnahme des Restsalzgehaltes über die Zeit (links) und die Anzahl der Fahrzeugüberrollungen seit einem Winterdienst-einsatz (rechts) der Messreihe KW 03-2013 bei trockener bis feuchter Fahrbahn, Schwäbisch Gmünd

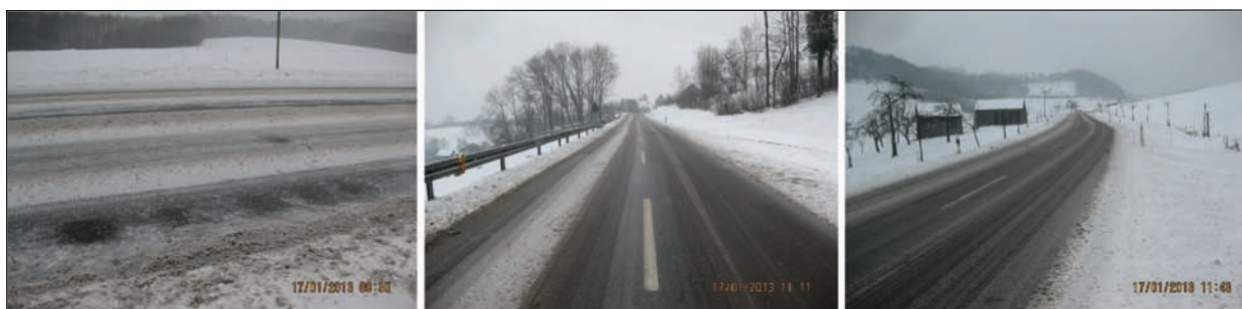
Bild 109: Witterungsverhältnisse am 17.01.2013, L 1075 (links), L 1159 (Mitte) und L 1160 (rechts), Schwäbisch Gmünd

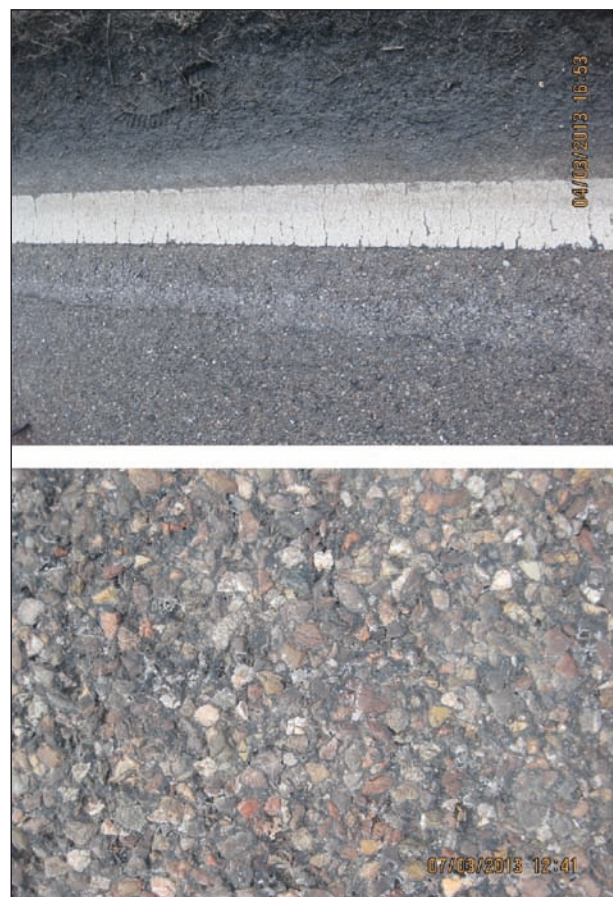
Bild 113: Salzfilm auf der Fahrbahn

Bei allen Messungen konnte zudem ein Salzfilm auf der Fahrbahn erkannt werden wie beispielhaft in Bild 113 dargestellt. Das heißt, dass ausgebrachtes Salz bei feuchter Fahrbahn in Lösung gehen konnte und durch die Sonneneinstrahlung und die trockene Witterung als Film auf der Straße angetrocknet ist. Dadurch konnte eine sehr lange Liegedauer (bis über 7.000 Fahrzeuge auf der L 1159) erzielt werden, was ca. 4 Tagen entspricht.

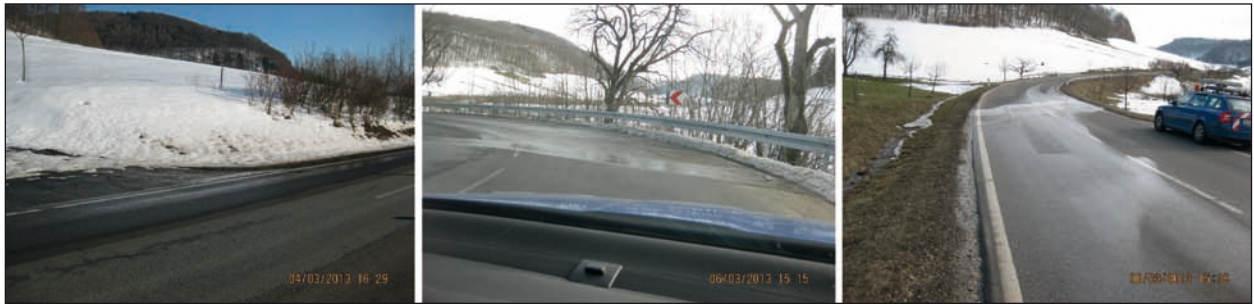
Bild 114: Feuchte bzw. nasse Fahrbahn aufgrund von Schneeschmelze

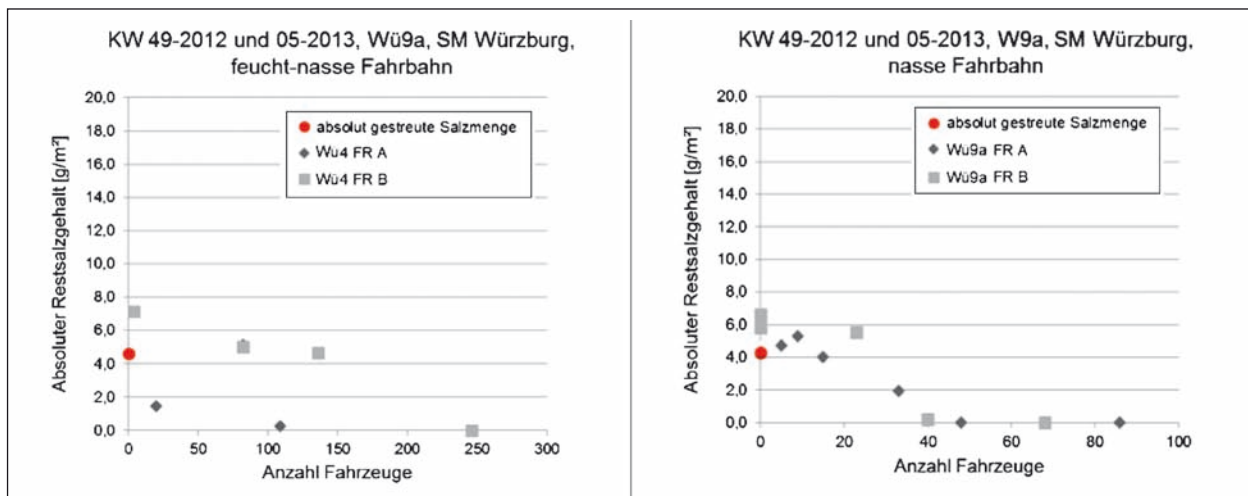
Bild 133: Abnahme des Restsalzgehaltes bei feucht-nasser Fahrbahn (links) und nasser Fahrbahn (rechts), Wü9a, Würzburg

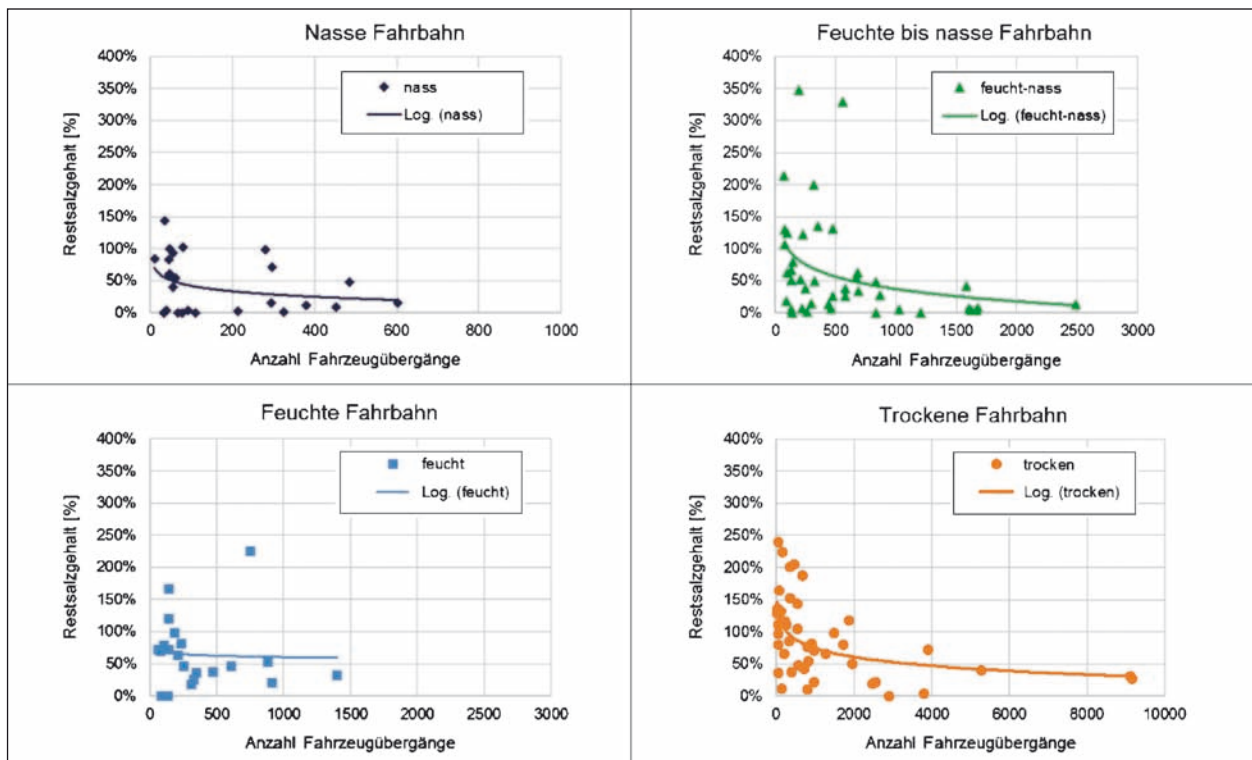
Bild 140: Restsalzgehalte über die Anzahl der Fahrzeugüberrollungen aller Messreihen der Fahrbahnzustände nass, feucht-nass, feucht und trocken

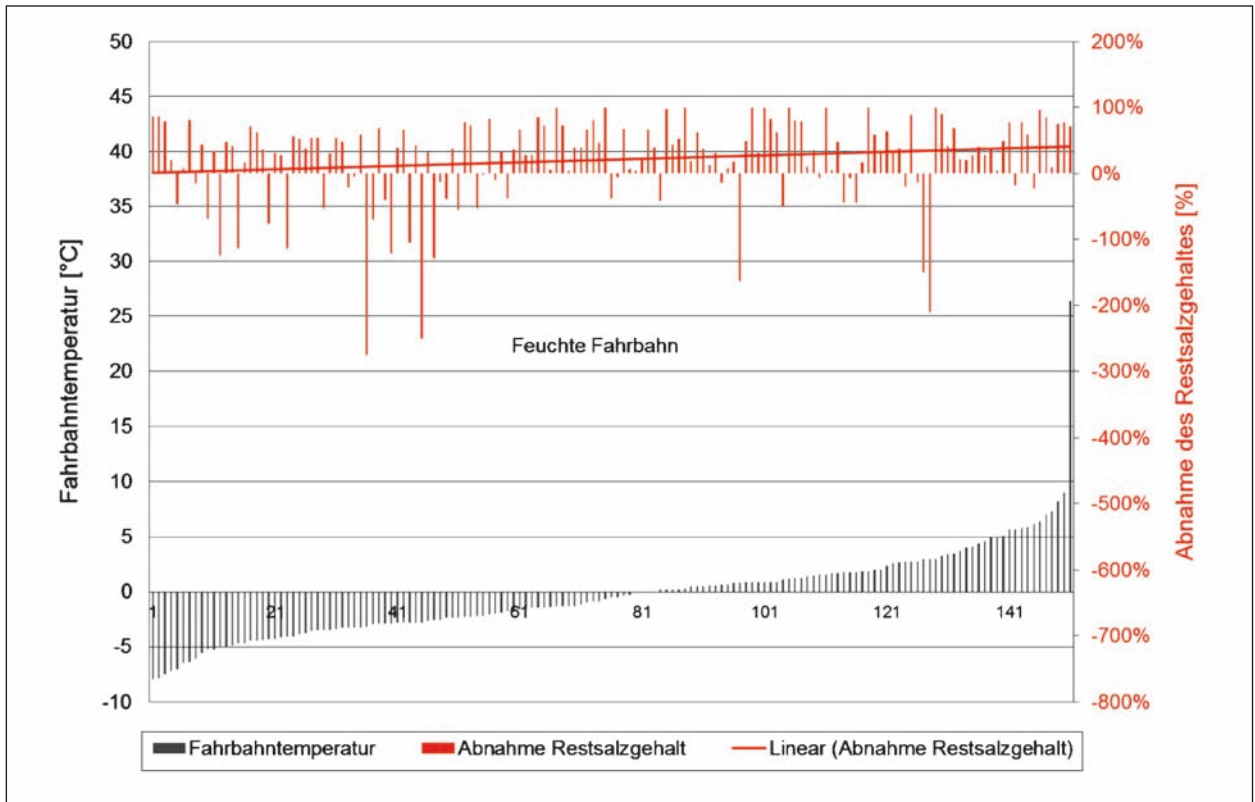
Bild 147: Fahrbahntemperatur im Vergleich zur Abnahme des Restsalzgehaltes auf feuchter Fahrbahn

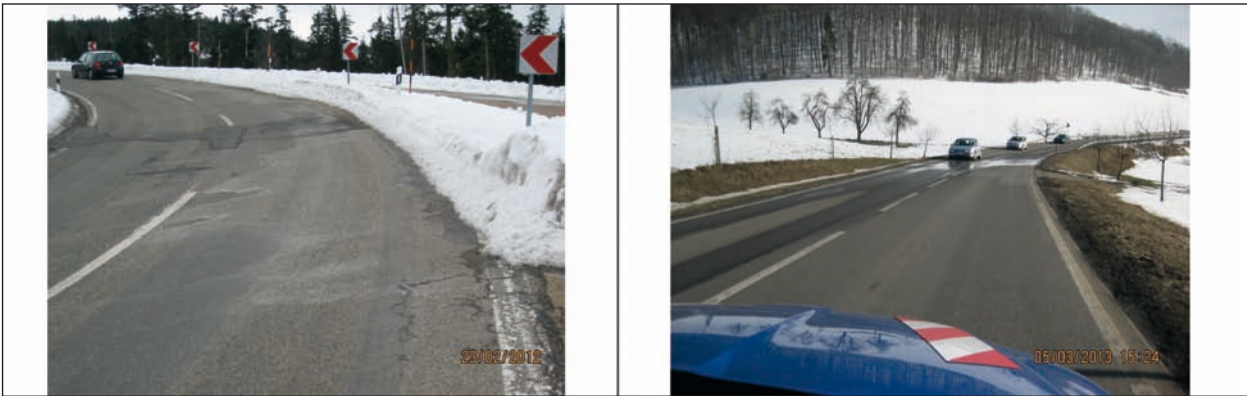
Bild 150: Angetrockneter Salzfilm auf der Fahrbahn durch geschmolzenen Schneematsch, der über die Fahrbahn gelaufen ist, L66b_b, Gernsbach
