Temperatureinfluss auf die Sichtbarkeit von Substanzmerkmalen (Oberfläche)

**Berichte der
Bundesanstalt für Straßenwesen**

Straßenbau Heft S 134

Marek Skakuj
Henning Balck

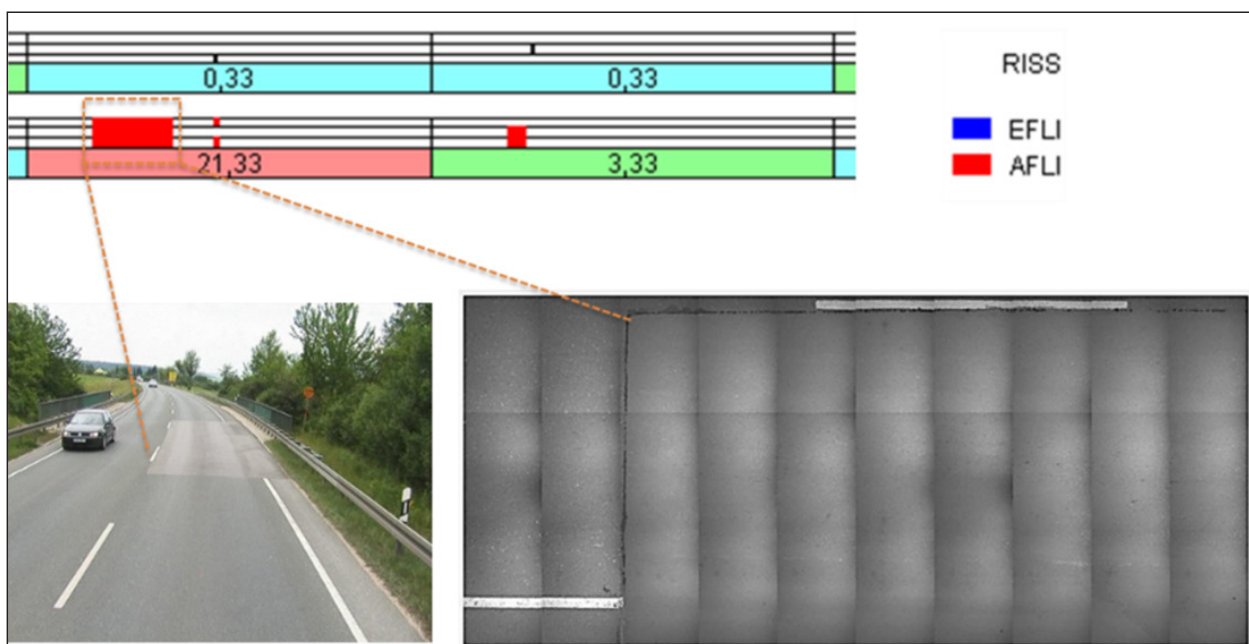
Bild 2–1: Frontbild, Oberflächenbild und Rohdatenvisualisierung [6]

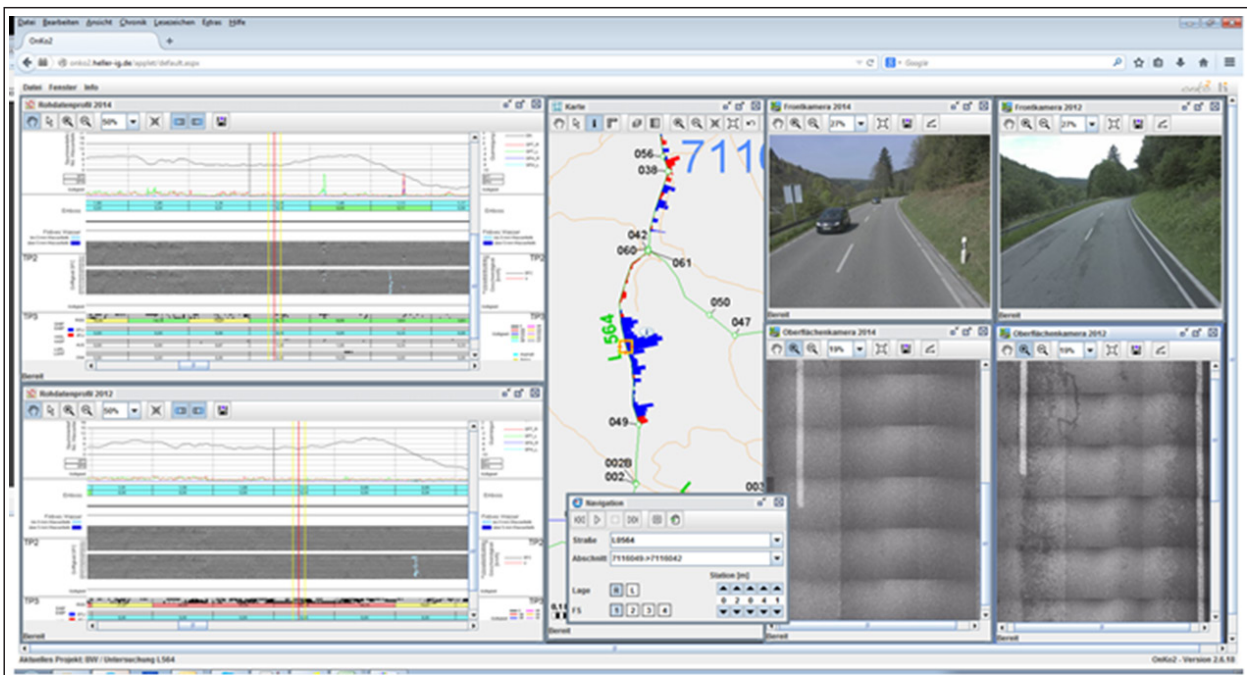
Bild 2–2: Vergleich zweier unabhängiger ZEB-Messungen, davon eine mit Feuchtigkeit [14]

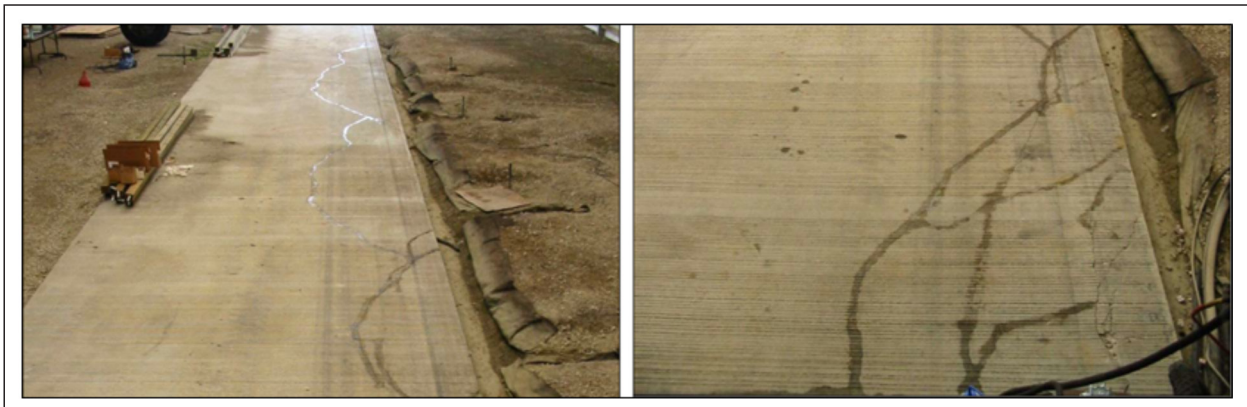
Bild 2–3: Besprühen der Einbaustrecke mit Wasser zur besseren Sichtbarkeit der sichelförmigen Risse [15]

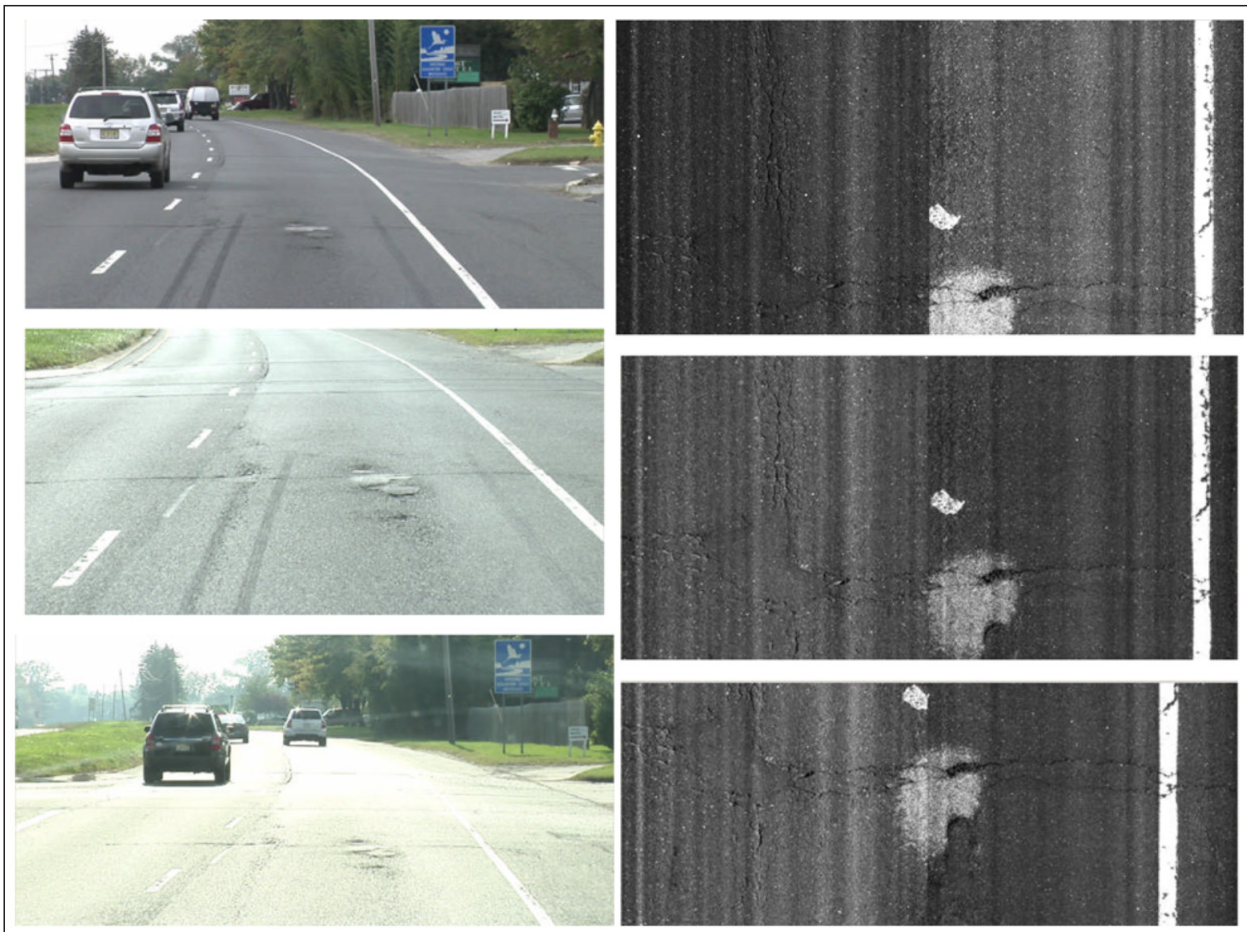
Bild 2–6: Streckenbilder (links) und Oberflächenbilder (rechts) zu unterschiedlichen Tageszeiten (morgens, mittags, abends) [18]

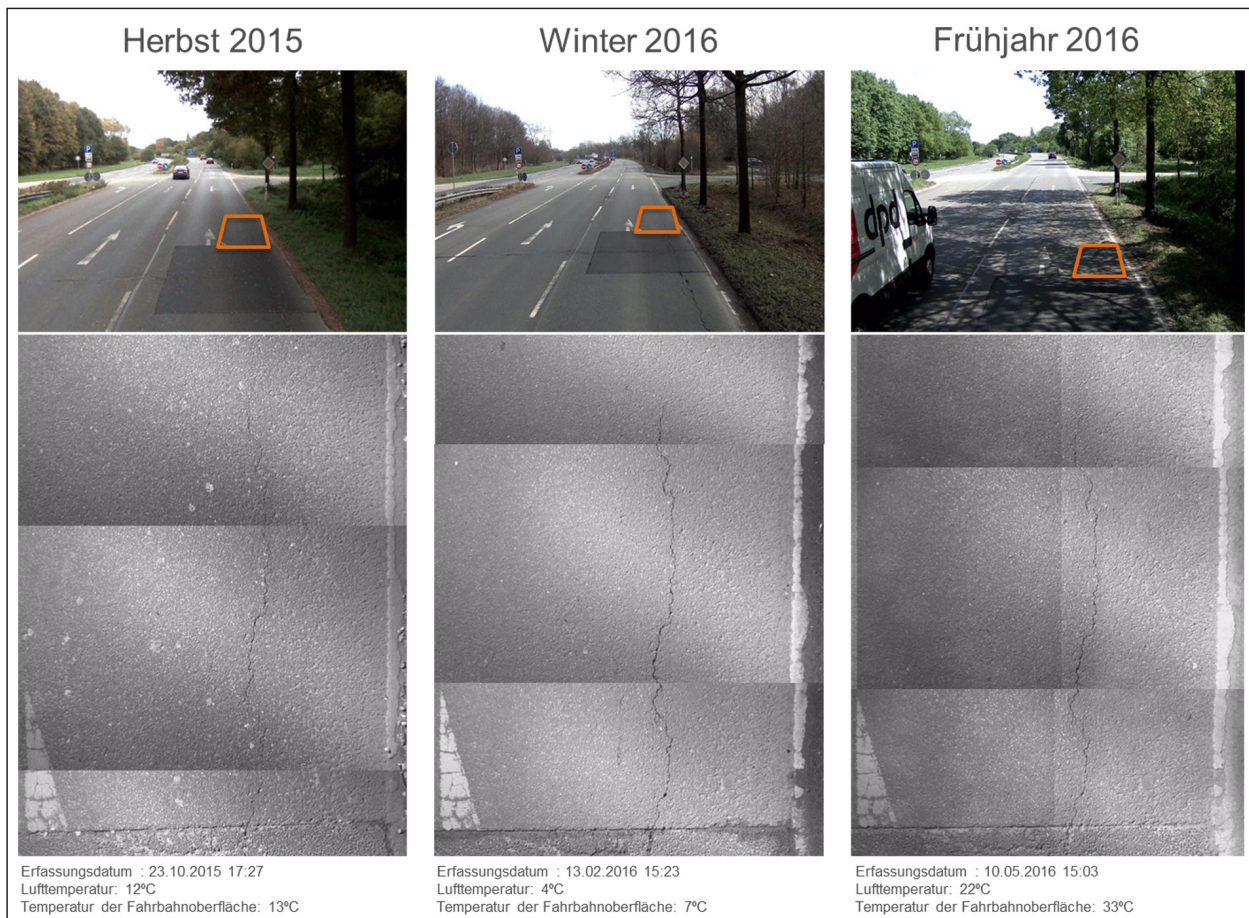
Bild 5-44: Entwicklung eines Längsrisses auf Asphalt, Kampagnen Herbst 2015, Winter 2016, Frühjahr 2016 (weitere Kampagnen sind auf dem Folgebild dargestellt)

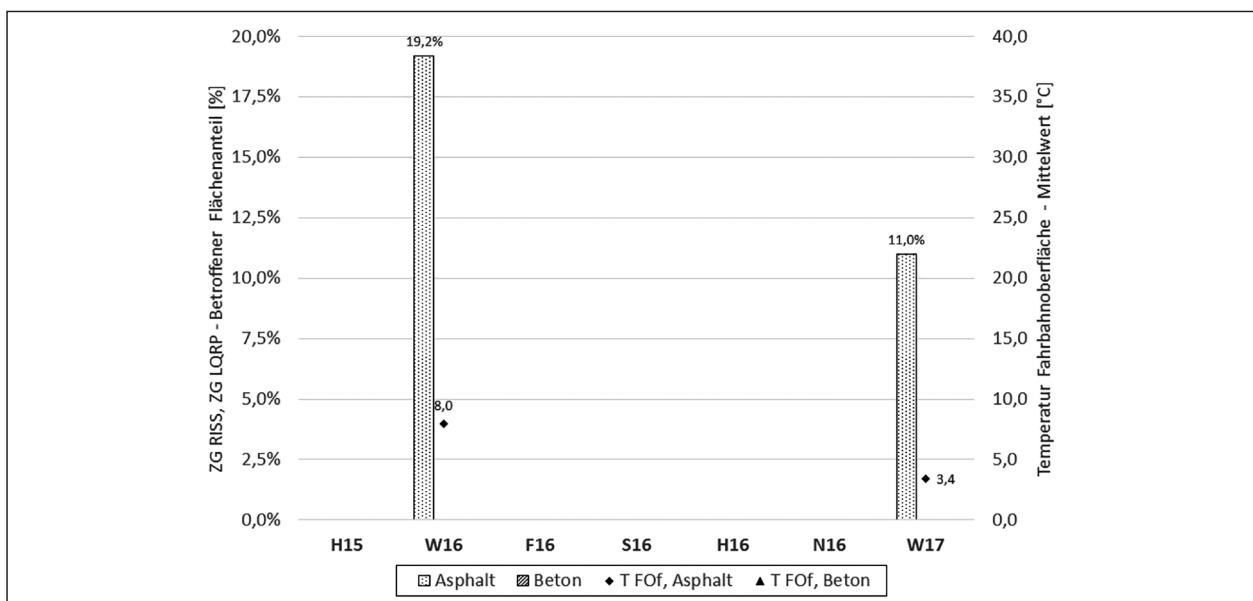
Bild 6–18: ZGRIS und ZGLQRP (berechnet für die Summe aller gemeinsamen vergleichbaren 100-m-Auswerteabschnitte einer Bauweise) sowie Mittelwerte der Fahrbahnoberflächentemperaturen je Messkampagne in Szenario 3

In Scenario 3, only drying evaluation sections from the two winter campaigns were investigated in order to determine the influence of residual humidity. The results clearly show that on average more cracks were visible on these drying sections than in scenarios which did not only include drying sections. Nevertheless, this data cannot be used to establish a general correlation between the degree of humidity

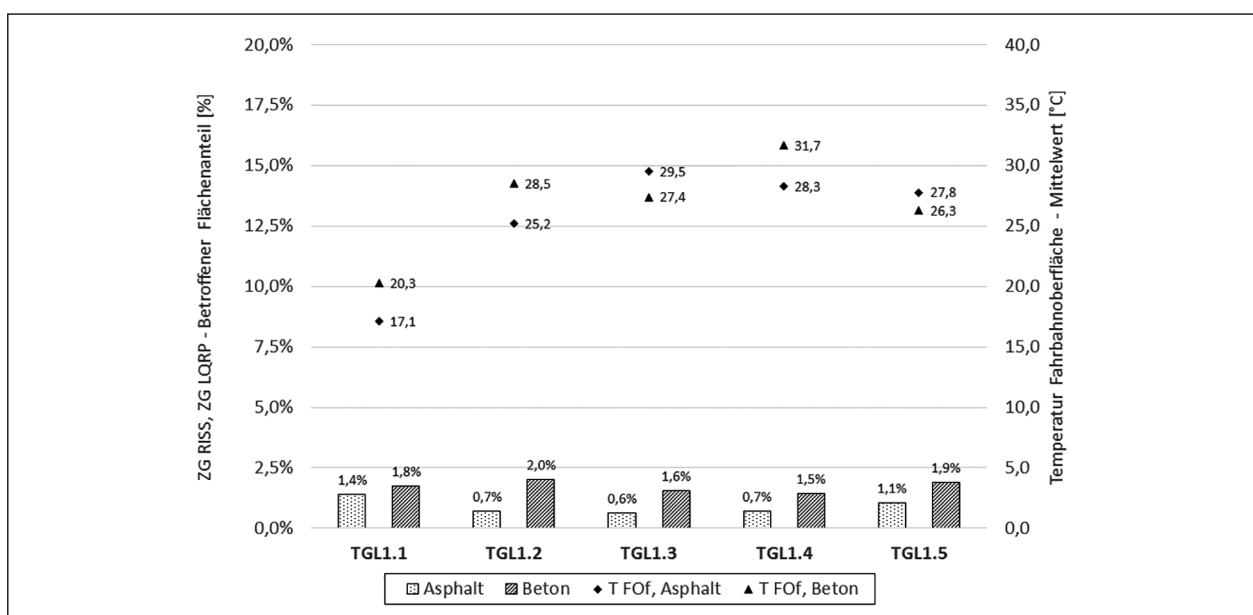
Bild 6-28: ZGRISS und ZGLQRP (berechnet für die Summe aller gemeinsamen vergleichbaren 100-m-Auswerteabschnitte einer Bauweise) sowie Mittelwerte der Fahrbahnoberflächentemperaturen je Messung der Messkampagne TGL1

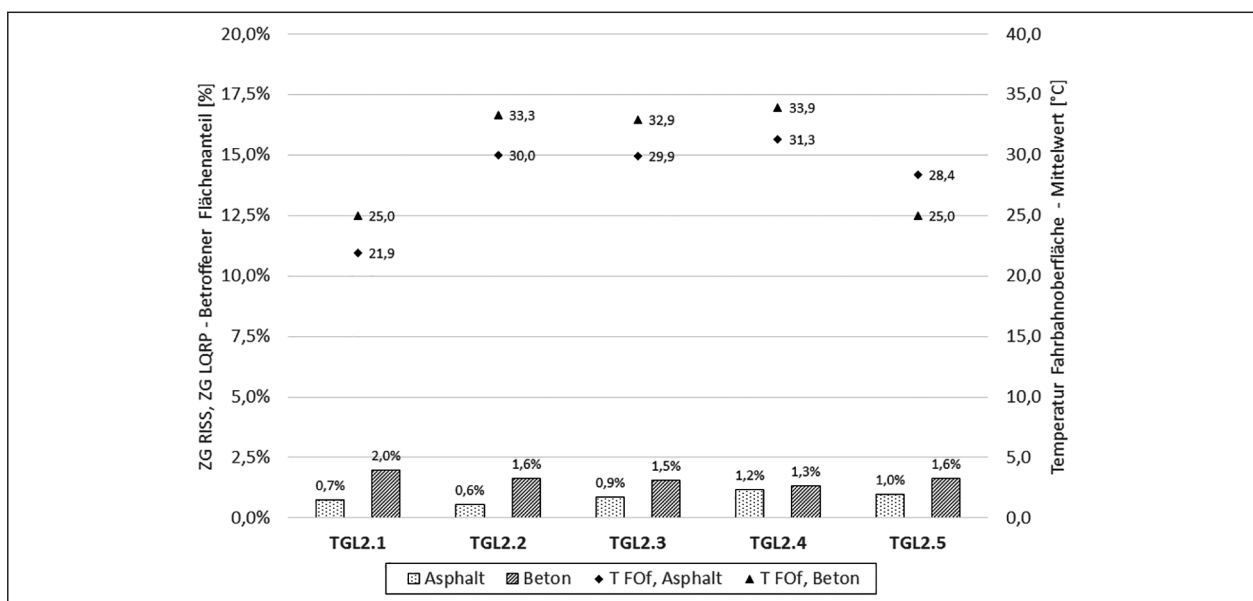
Bild 6-29: ZGRISS und ZGLQRP (berechnet für die Summe aller gemeinsamen vergleichbaren 100-m-Auswerteabschnitte einer Bauweise) sowie Mittelwerte der Fahrbahnoberflächentemperaturen je Messung der Messkampagne TGL2
