Bestimmung von Kenndaten zur sicheren Charakterisierung von Fugenvergussmassen

Straßenbau Heft S 177

Ruhr-Universität Bochum
Fakultät für Bau- und Umweltingenieurwissenschaften
Lehrstuhl für Baustofftechnik

Bericht zum Forschungsprojekt 84.0105

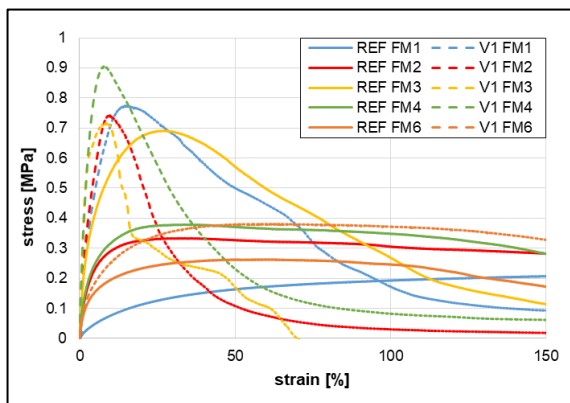
Figure 3: Tension curve for hot applied joint sealant compounds FM1 (N1-type), FM2-4 (N2-type) and FM6 (N2+-type) REF and V1 in static tensile/shear test at $-20\text{ }^{\circ}\text{C}$

For joint sealant FM1 of type N1, cyclical stresses after an artificial aging in the pressure/tension/shear test did not increase the maximum stress, but led to a further reduction in the elasticity. However, the modified hot applied joint sealant FM6 (type N2+) was least affected by artificial ageing, which was also reflected in the cyclic loading.

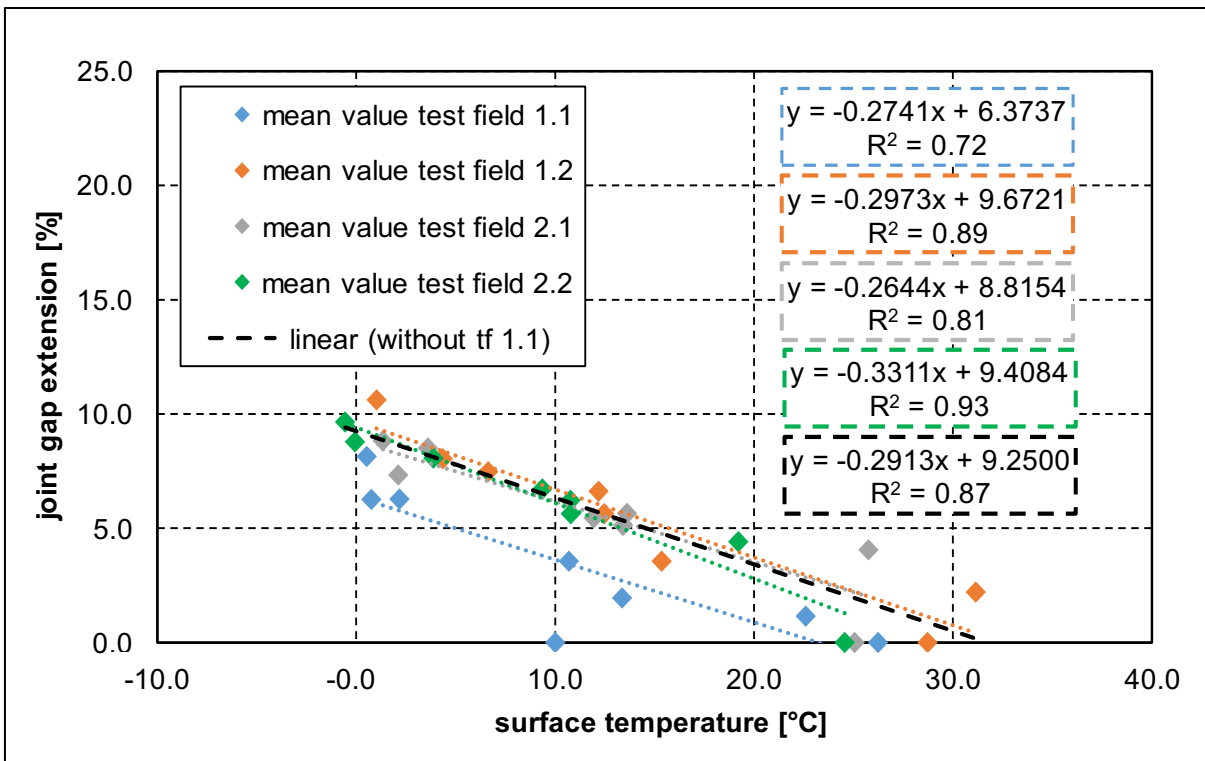
Figure 7: Linear correlation between the surface temperature and change in joint gap width in %

Four different test fields on a federal motorway were examined in the third stage of the research project to validate the developed laboratory test procedures. These four variants differed on the one hand in the type of pretreatment of joint flanks – brushing out the joints or regrooving and brushing out the joint flanks – and on the other hand in the joint sealants used (a hot-applied joint sealant (FM6) and a cold applied joint sealant (FM7)). In addition to accompanying the maintenance, a validation section with a length of 300 m and 500 m was intensively observed in each test field for 21 months. In each of these validation sections measuring marks were installed at 10 joints to record the change in the joint gap widths and one thermocouple was also installed in each test field. A more or less linear correlation has been discovered between the measured temperatures and the corresponding joint widths (transverse joints) (see Figure 7).

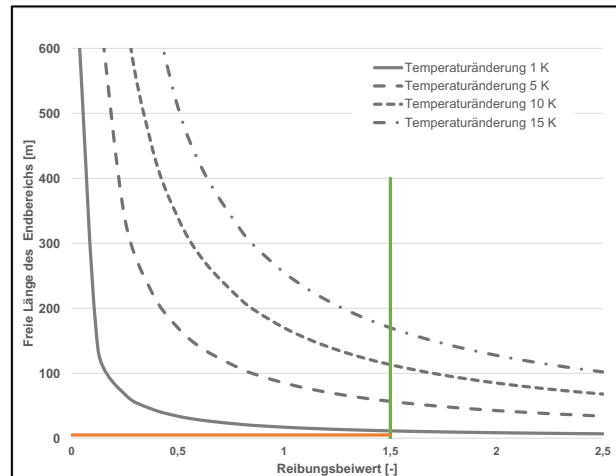
Bild 11: Freie Länge des beweglichen Endbereichs in Abhängigkeit des Reibungsbeiwertes und der Temperaturänderung

Aus Bild 11 ist ferner ersichtlich, dass sich selbst bei einer Temperaturänderung von nur 1 K (bei einem für Betonplatten auf Tragschichten typischen Reibungsbeiwert von rd. 1,5) eine freie Länge von deutlich über 2,5 m (= halbe Plattenlänge) ergibt. Daher baut sich in Betondecken – unter der Voraussetzung, dass alle Fugen gerissen sind – praktisch nie mehr voller Zwang auf.

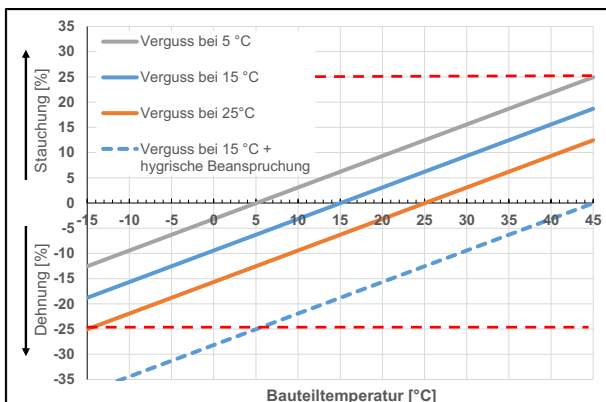
Bild 12: Dehnungen und Stauchungen von Fugenmassen in Abhängigkeit von der Fixiertemperatur für 5 m lange Betonplatten und eine Fugenspaltbreite von 8 mm

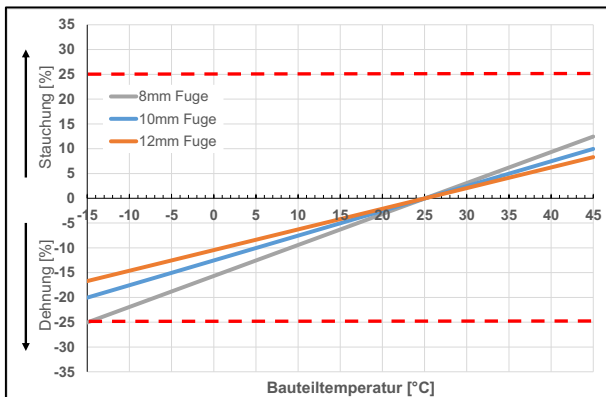
Bild 14: Dehnungen und Stauchungen von Fugenmassen in Abhängigkeit von der Fugenspalbreite (Verguss bei 25 °C)

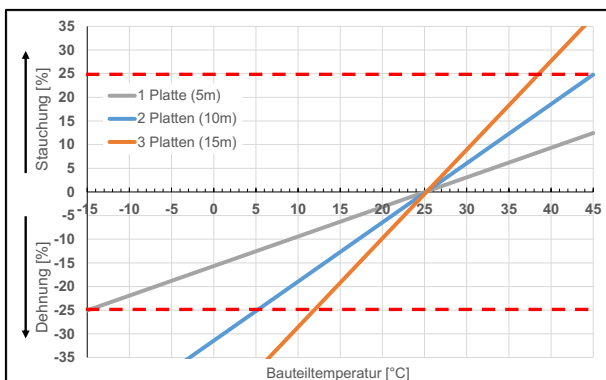
Bild 15: Dehnungen und Stauchungen von Fugenmassen infolge ungerissener Scheinfugen (Verguss bei 25 °C, 8 mm Fugenspalbreite)

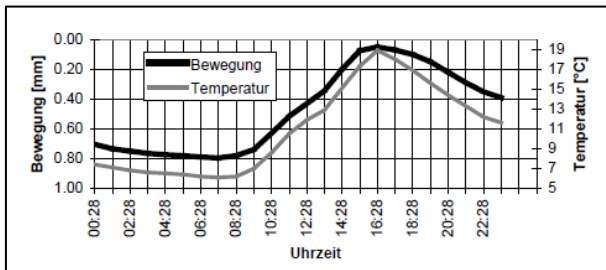
Bild 16: Messwerte der Fugentemperatur und der horizontalen Fugenbewegung [40]

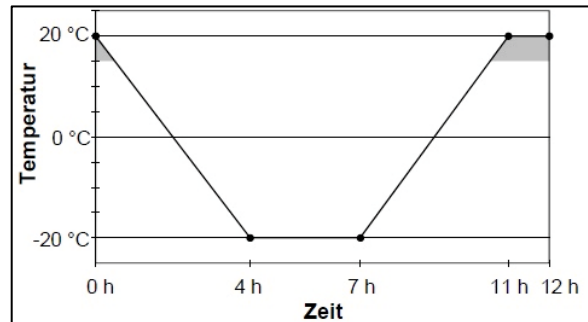
Bild 24: Frost-Tauwechsel-Zyklus nach [61]

Zur Vorsättigung wurden die Systemprüfkörper auf Abstandshaltern in einem verschlossenen Behälter mit Prüflösung für sieben Tage gelagert. Die Temperatur lag währenddessen stets bei $20 \pm 2^\circ\text{C}$. In geregelten Abständen wurde der Flüssigkeitsstand überprüft und gegebenenfalls nachreguliert. Nach dem kapillaren Saugen wurden die Systemprüfkörper für 28 Zyklen einer Frost-Tauwechsel-Belastung ausgesetzt. In Bild 24 ist ein Zyklus schematisch dargestellt.

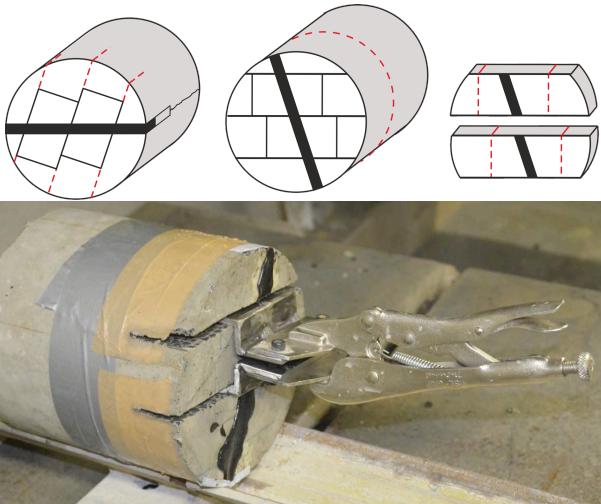
Bild 26: Ablaufschema Probekörpergewinnung

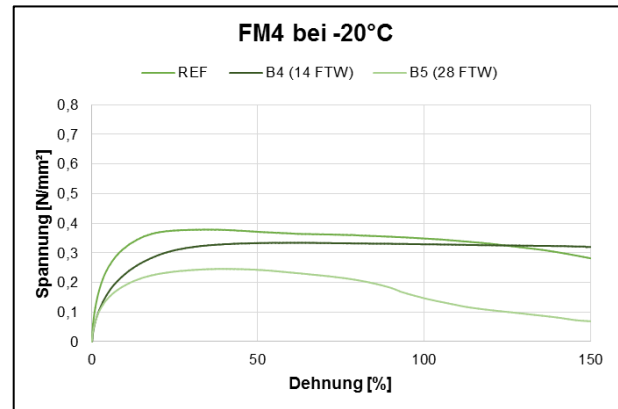
Bild 41: Statische Zug-/Scherversuch nach Frost-Tauwechselbeanspruchung (FM4, -20°C, 0,1 mm/min)

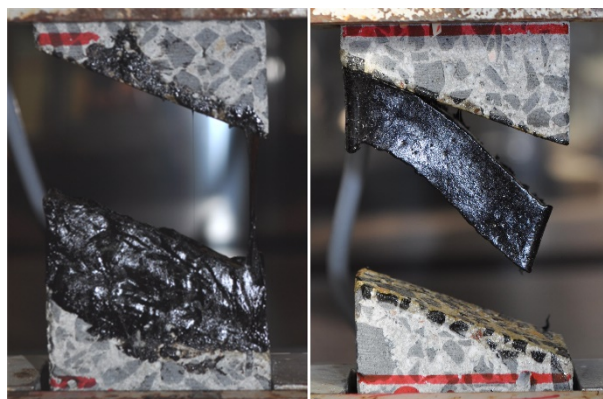
Bild 84: Versagensbilder im statischen Zug-/Scherversuch nach 10%iger Vordehnung und zyklischer Beanspruchung (links: FM1; rechts: FM3)

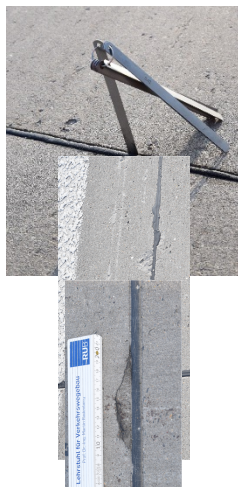
Bild 125: Details des Zustandserfassung A2 – Abschnitt 1

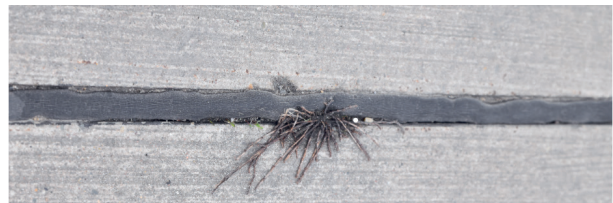
Bild 128: Detail der Zustandserfassung A40 – undichtes Fugenfüllsystem

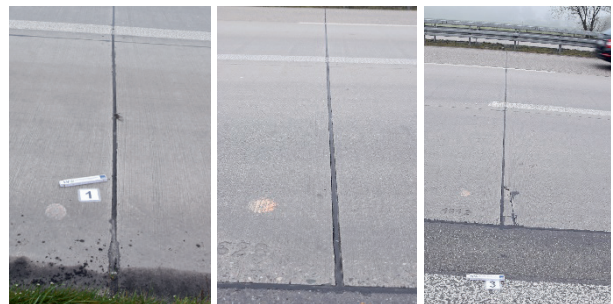
Links: undichte Fuge; Grasbewuchs

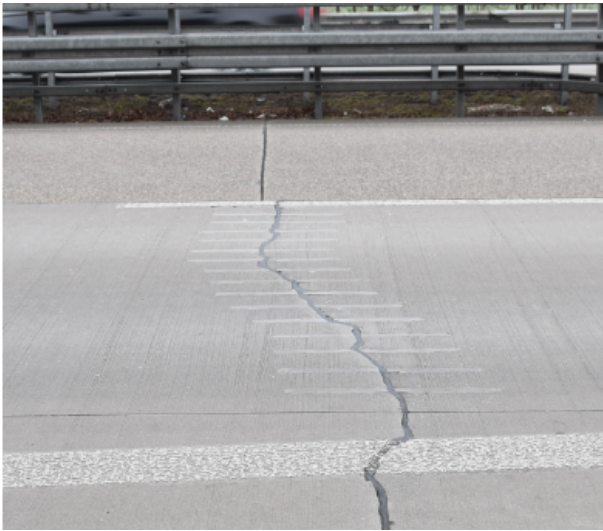
Bild 130: Detail der Zustandserfassung A40 – „wilde“ Risse aufgrund der Plattenlänge von 10 m, trotz stahlfaserbewehrtem Beton

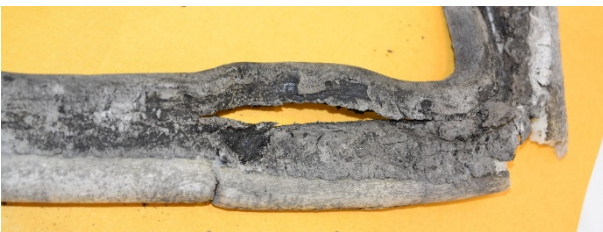
Bild 131: Details des Zustandserfassung A40 – zweilagiger Verguss

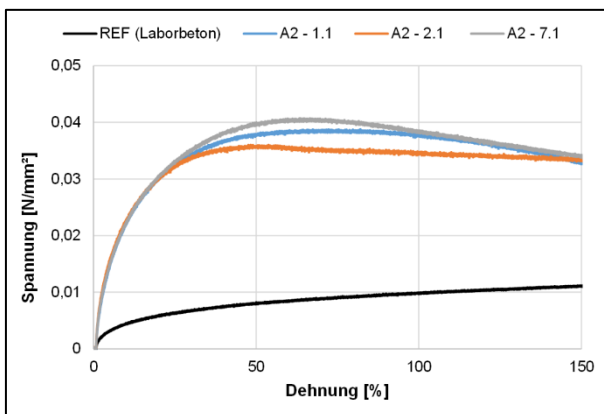
Bild 141: Statische Zug-/Scherversuch an originären Systemprüfkörpern aus der A2 im Vergleich zum jeweiligen Laborprüfkörper (FM2, +20°C, 1,0 mm/min)

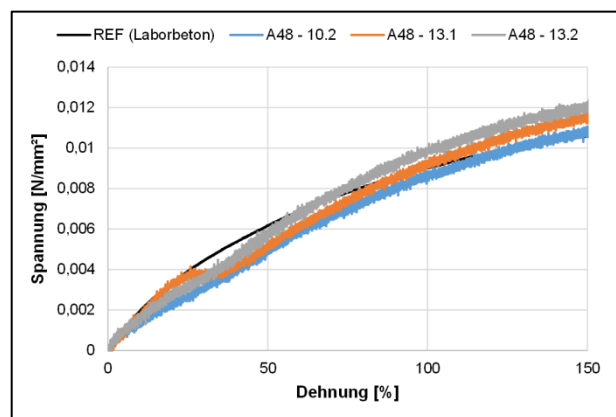
Bild 146: Statischer Zug-/Scherversuch an originären Systemprüfkörpern der A48 im Vergleich zum Laborprüfkörper (FM2, +60°C, 1,0 mm/min)

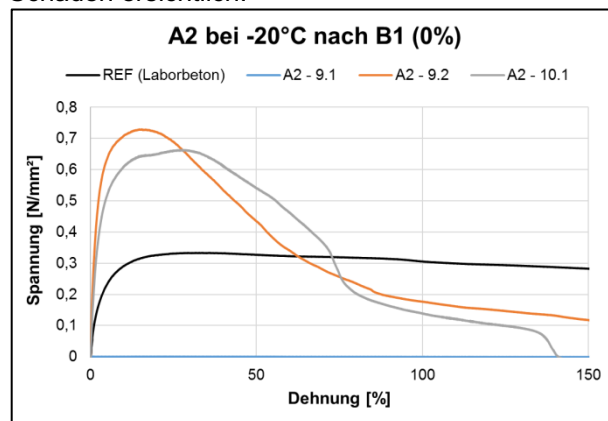
Bild 152: Statischer Zug-/Scherversuch an originären Systemprüfkörpern der A2 nach zyklischer Beanspruchung (-20°C, 0,1 mm/min)

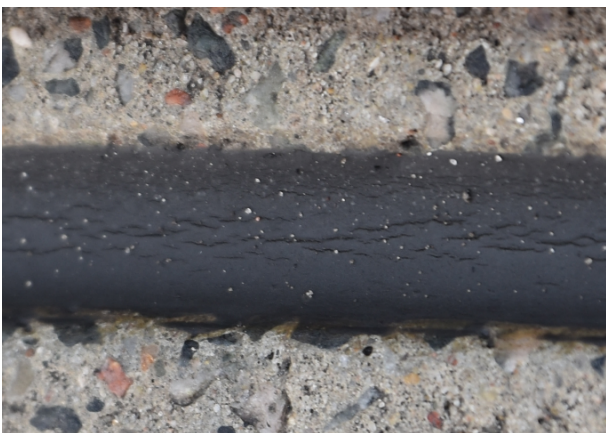
Bild 162: Detailaufnahme von oberflächlichen Rissen der Fugenmasse parallel zur Fugenflanke (Januar 2018, Testfeld 1.1)

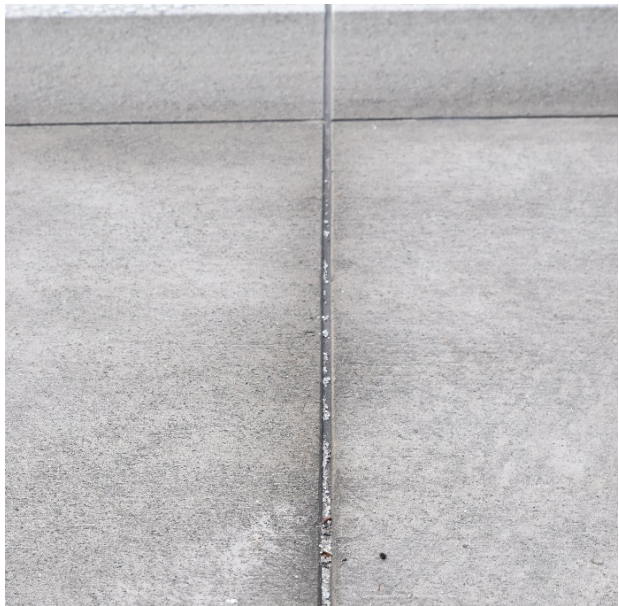
Bild 163: Verschmutzung inkl. Streusalzablagerungen im Standstreifen (Januar 2018, Testfeld 1.2)

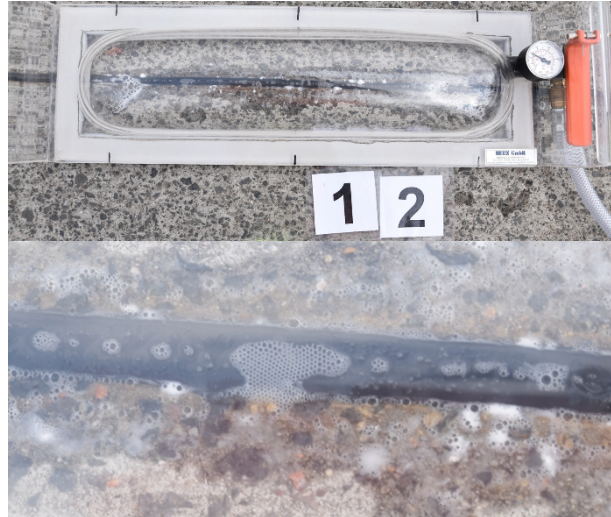
Bild 174: Dichtheitsprüfung mittels Vakuumsaugglocke am Beispiel: wenige Blasen, lokal <5 cm (oben Gesamtaufnahme, unten: Detail)

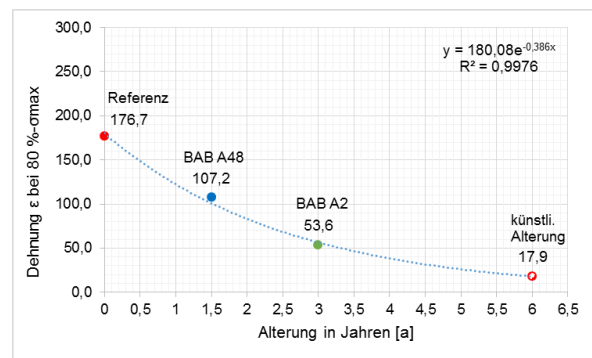
Bild 197: Ermittlung der simulierten Nutzungsdauer durch die künstliche Laboralterung unter Annahme eines exponentiellen Alterungsverlaufs der heiß verarbeitbaren Fugenmasse des Typs N2 im statischen Zug-/Scherversuch bei -20 °C

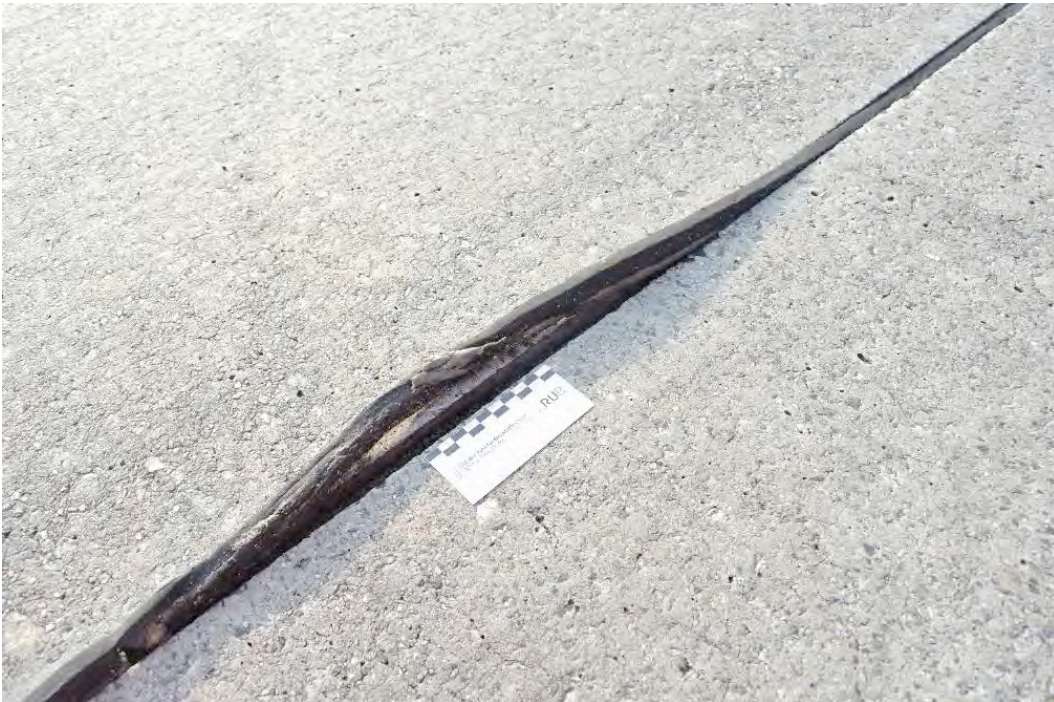
**Bild 215:** Flankenablösung (A24)

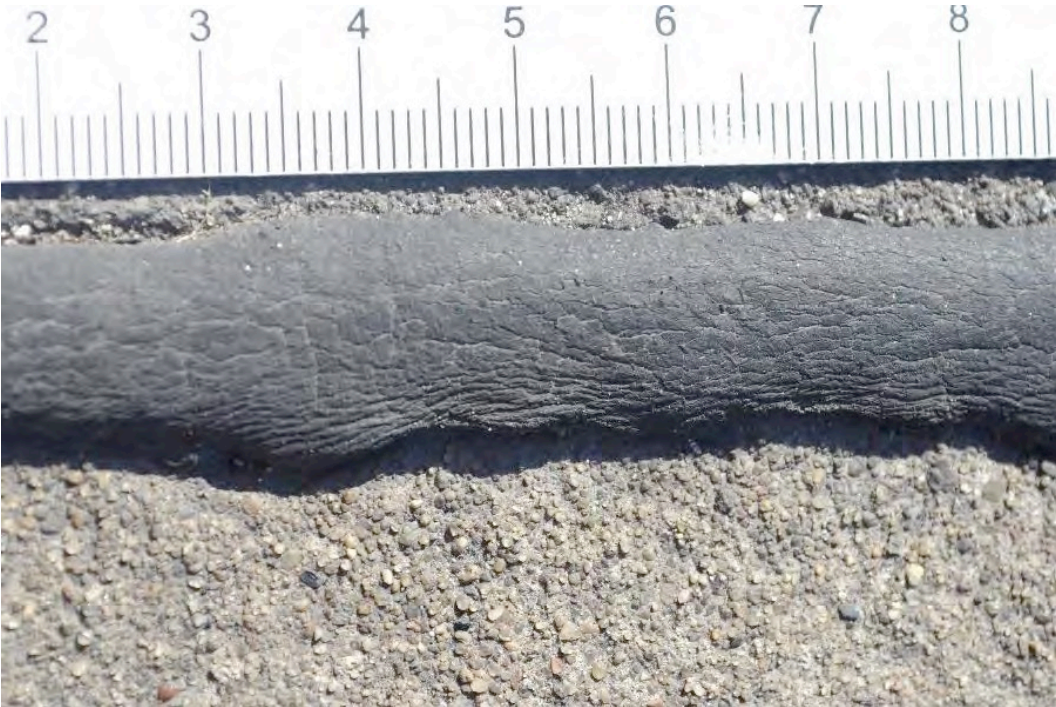
**Bild 221:** Oberflächlich versprödete Fugenmasse (A7)

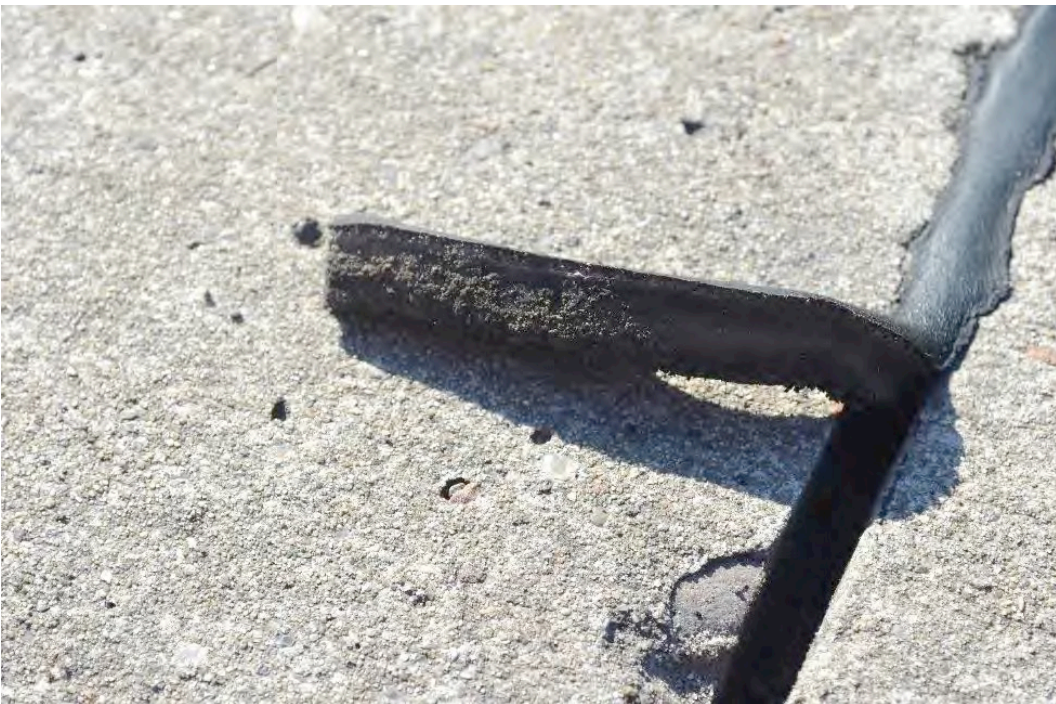
**Bild 222:** Herausgelöste Fugenmasse (A7)

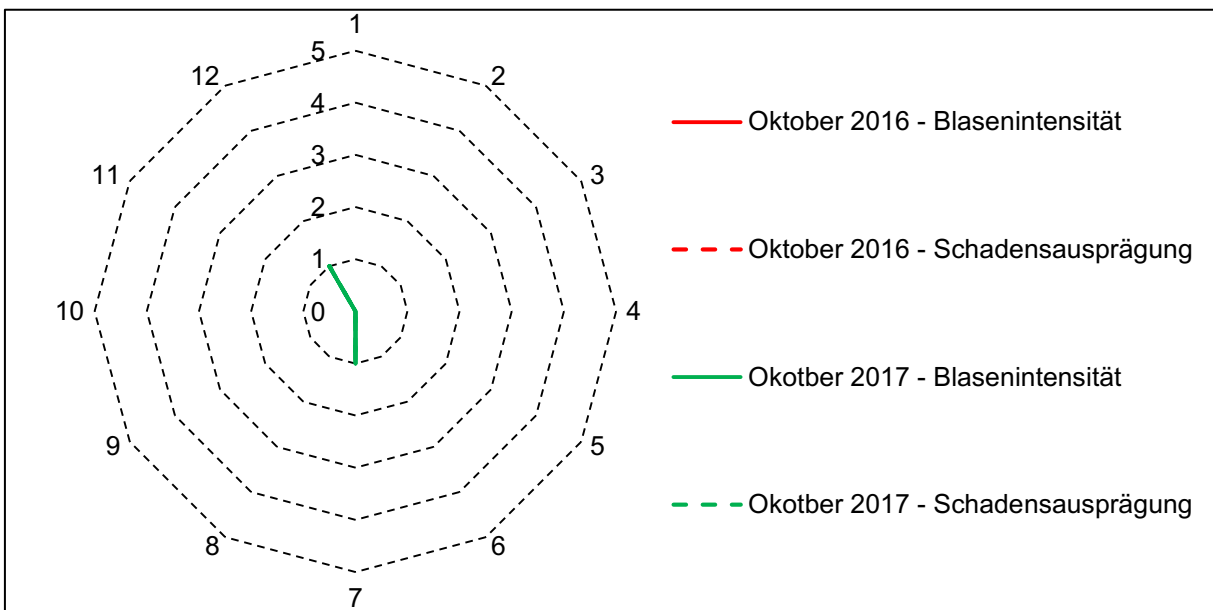
Bild 236: Beurteilung der Dichtheit des Fugensystems von Testfeld 2.2 (FM6)

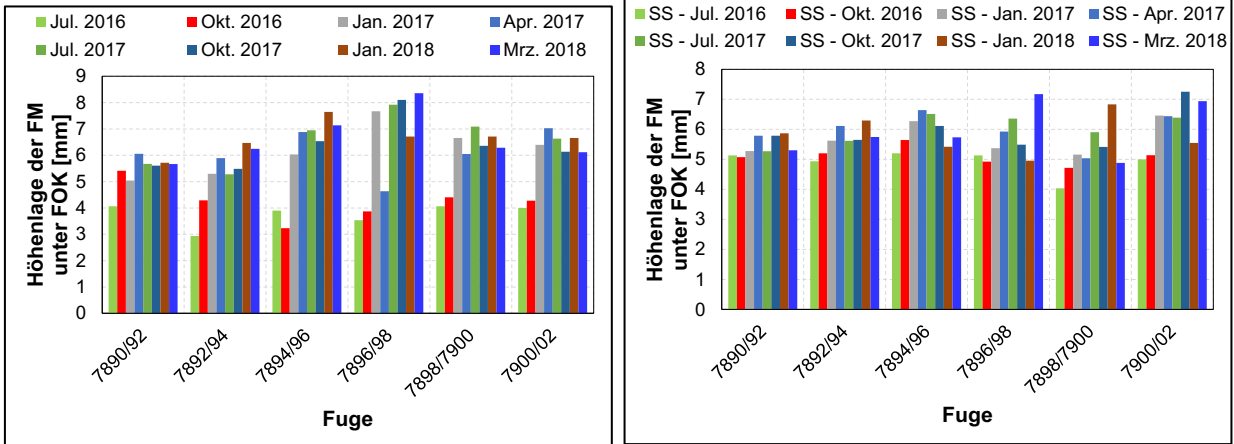
Bild 237: Höhenlage der Fugenmasse unterhalb der Fahrbahnoberkante, Testfeld 1.2; links:1. Fahrstreifen; rechts: Standstreifen

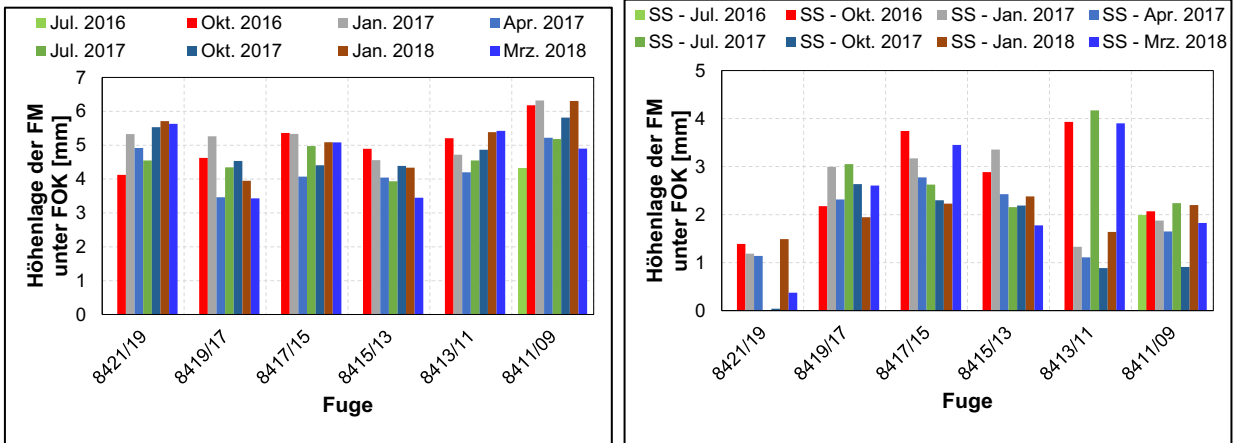
Bild 238: Höhenlage der Fugenmasse unterhalb der Fahrbahnoberkante, Testfeld 2.1; links:1. Fahrstreifen; rechts: Standstreifen

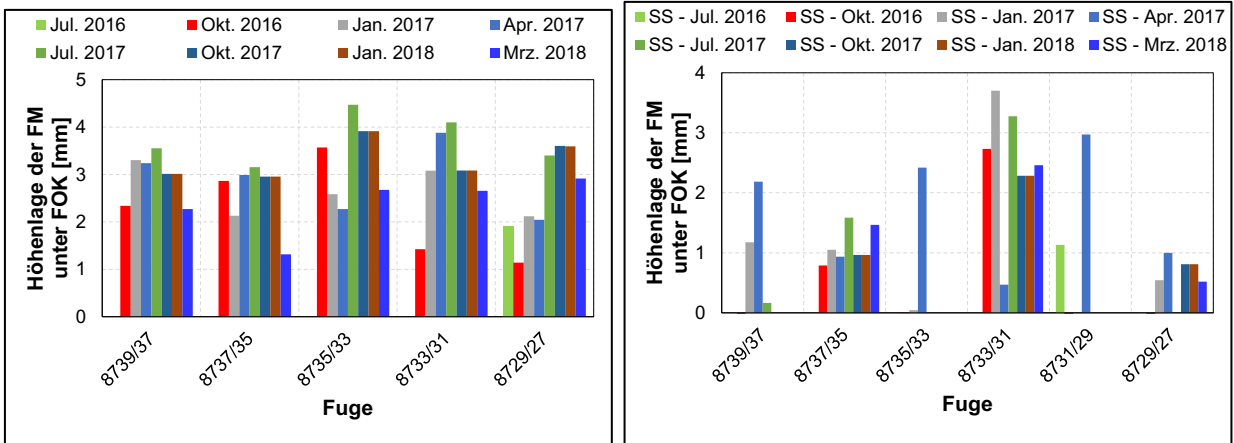
Bild 239: Höhenlage der Fugenmasse unterhalb der Fahrbahnoberkante, Testfeld 2.2; links:1. Fahrstreifen; rechts: Standstreifen
