Forschungsbericht FHG zum Teilvorhaben „Blattfertigung und Blattprüfung“

Oktober 2022

Verbundvorhaben: Radarüberwachung und Kommunikation für Qualitätssicherung und Zustandsüberwachung von Rotorblättern

Teilvorhaben: *Blattfertigung und Blattprüfung*

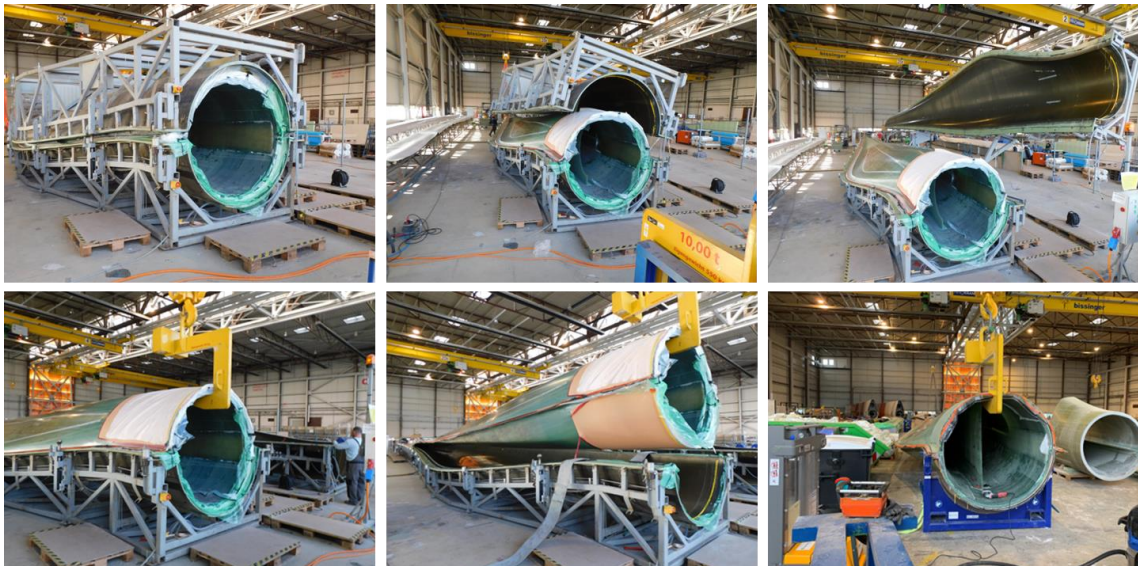
Nach der Verklebung wurde der überschüssige Klebstoff entfernt und in den Blatt zugänglichen Bereichen einzelnen Lagen als Überlaminat aufgetragen, um so die Verklebung zu stärken. Danach wurde das Blatt bei ca. 50-60°C für mehrere Stunden getempert. Nach der vollständigen Aushärtung wurde das Blatt entformt und in einem Transportgestell abgelegt. Dort wurde das Blatt auf mögliche Fertigungsschäden untersucht. Trockene, oder auffällige Stellen wurden nicht festgestellt.

Abbildung 30: Entformung der Blattschale

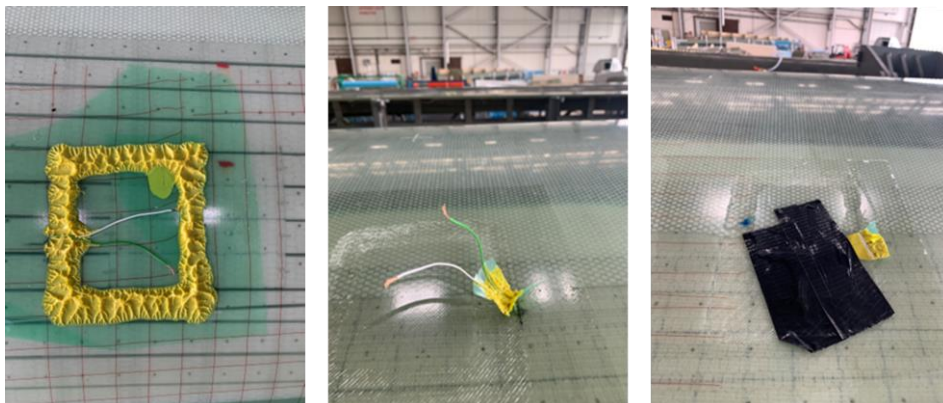
In diesem Zustand war es erstmals möglich die Kabel die aus der Blattschale herausgeführt wurden zu kontrollieren. Alle Kabelenden waren frei von Harz oder anderen sichtbaren Defekten. Zum Schutz der Kabel während des Transportes wurden diese abgeklebt.

Abbildung 31: offene Kabelenden nach der Entformung

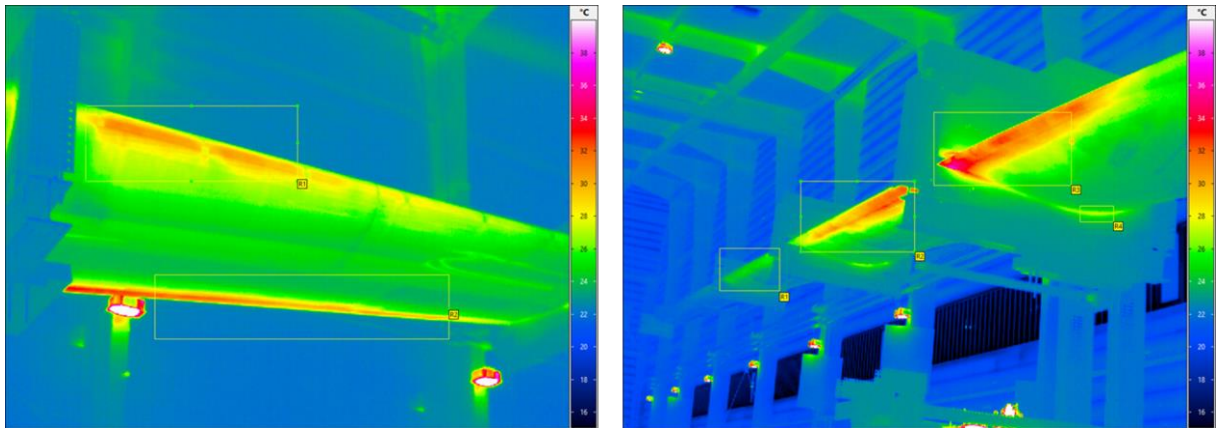
Die Höchstbelastungen an der Vorder- und Hinterkante resultiert aus der Testanordnung. Der Ermüdungstest erfolgte ausschließlich in Schwenkrichtung. Dadurch kommt es in diesen Bereichen abwechselnd zu Druck- und Zugbelastungen und im Material zur Stauchung und Dehnung.

Auch in den hinteren Bereichen des Blattes war entlang der Kanten eine Temperaturerhöhung festgestellt worden. Dort war die Temperaturverteilung jedoch gleichmäßig, ohne die Ausprägung eines lokalen Spots. Die Temperaturen lagen dort bei ca. 30-34°C.

Abbildung 41: Thermografieaufnahmen an Vorder- (r.) und Hinterkante (l.)
