Bericht DD 43/2011

Modellhafte energetische Optimierung des umweltgeschädigten Beamtenhauses am Kloster St. Marienthal

Abschlussbericht

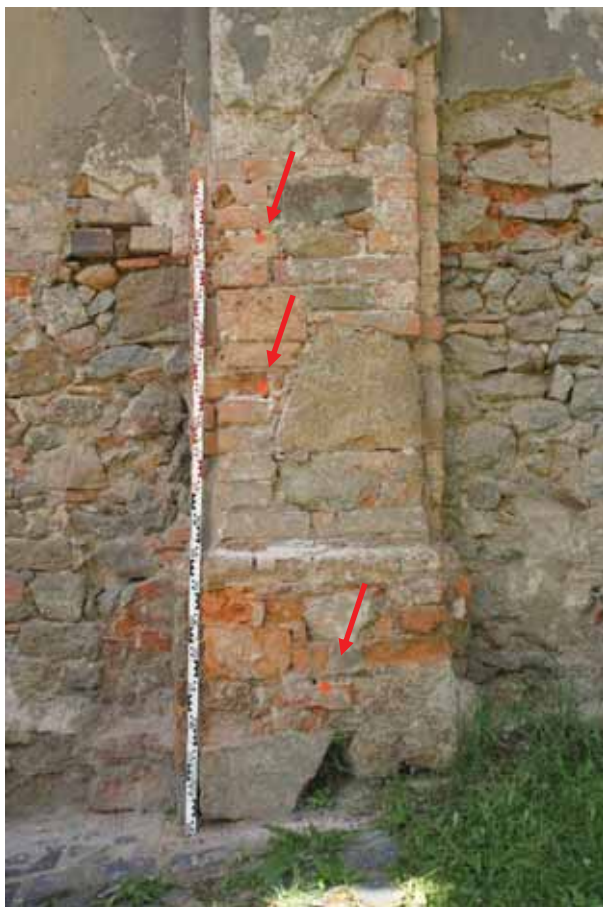
Abb. 26 Beamtenhaus, Giebel, Pilaster, Höhen- und Tiefenprofil MKG_TP1

Die Ergebnisse der Feuchteuntersuchungen des Höhen- und Tiefenprofils MKG_TP1 sind in Tab. 14 zusammengefasst und in der Abb. 2 graphisch dargestellt. Das Diagramm stellt die Feuchteverteilung in Abhängigkeit von der Profilhöhe und der erbohrten Profiltiefe dar. Mit Ausnahme der zweiten Höhenstufe ist eine Zunahme der Feuchte mit der Profiltiefe festzustellen. Eine deutliche Zunahme der Feuchte auf ca. 14,7 Ma.-% zeigt das Ergebnis der Bohrmehlprobe MKG_TP1_1/3.

In allen drei Höhenstufen werden auffällige Nitrat- und Chloridwerte analysiert. Die Nitratgehalte werden nach WTA mit „hoch“ bis „mittel“, die Chloridwerte mit „mittel“ bis „gering“ bewertet. Die festgestellten Kationenkonzentrationen korrelieren gut mit diesen Ergebnissen. Die Sulfatbefunde werden als „gering“ bewertet. Allein die hohen Calcium- und Sulfatwerte der Probe MKG_TP1_1/1 zeigen den Einfluss der oberflächlich aufgetragenen Zementschlämme (siehe Abb. 27). Hohe Nitratwerte werden auch in einer Tiefe von 0-3 cm im Ziegelstein (MKG_TP2_Z) gemessen. Die Anionenbelastung an Sulfat, Chlorid und Nitrat im Fugenmörtel MKG_TP3_F wird mit „gering“ bis „unbelastet“ eingestuft.

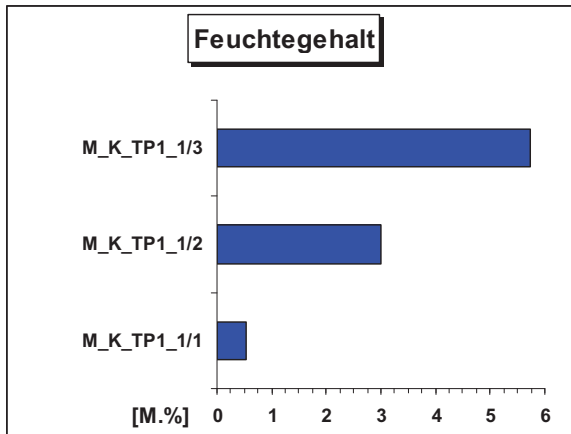
Abb. 36 Feuchteverteilung M_K_TP1

Die Ergebnisse der Feuchteuntersuchungen der Höhen- und Tiefenprofile sind in Tab. 3 zusammengefasst. Die Diagramme Abb. 36 bis Abb. 39 stellen die Feuchteverteilung in Abhängigkeit von der Profilhöhe und der erbohrten Profiltiefe dar. Die ermittelten Feuchten der Nordwestfassade sind allgemein als unauffällig einzustufen. Die Feuchteanalysen von Proben der Südostfassade und des Südwestgiebels zeigen Feuchtegehalte von 5 bis 6 Ma.-% in Tiefen von 10 bis 15 cm. Diese Ergebnisse lassen erkennen, dass der zementhaltige Putz (M_K_TP1) oder Sockelsperputz (M_K_TP2) ein ausreichendes Abtrocknen des Mauerwerks behindert. Die pH-Werte sind unauffällig bis leicht ins Basische verschoben. Die teilweise auffälligen Werte für Leitfähigkeit und Summe der wasserlöslichen Bestandteile (Tab. 4) weisen auf eine hohe Salzbelastung hin, die mit den Ergebnissen der qualitativen und quantitativen Kat- und Anionenanalyse für das untersuchte Ionenspektrum genau aufgeklärt werden.

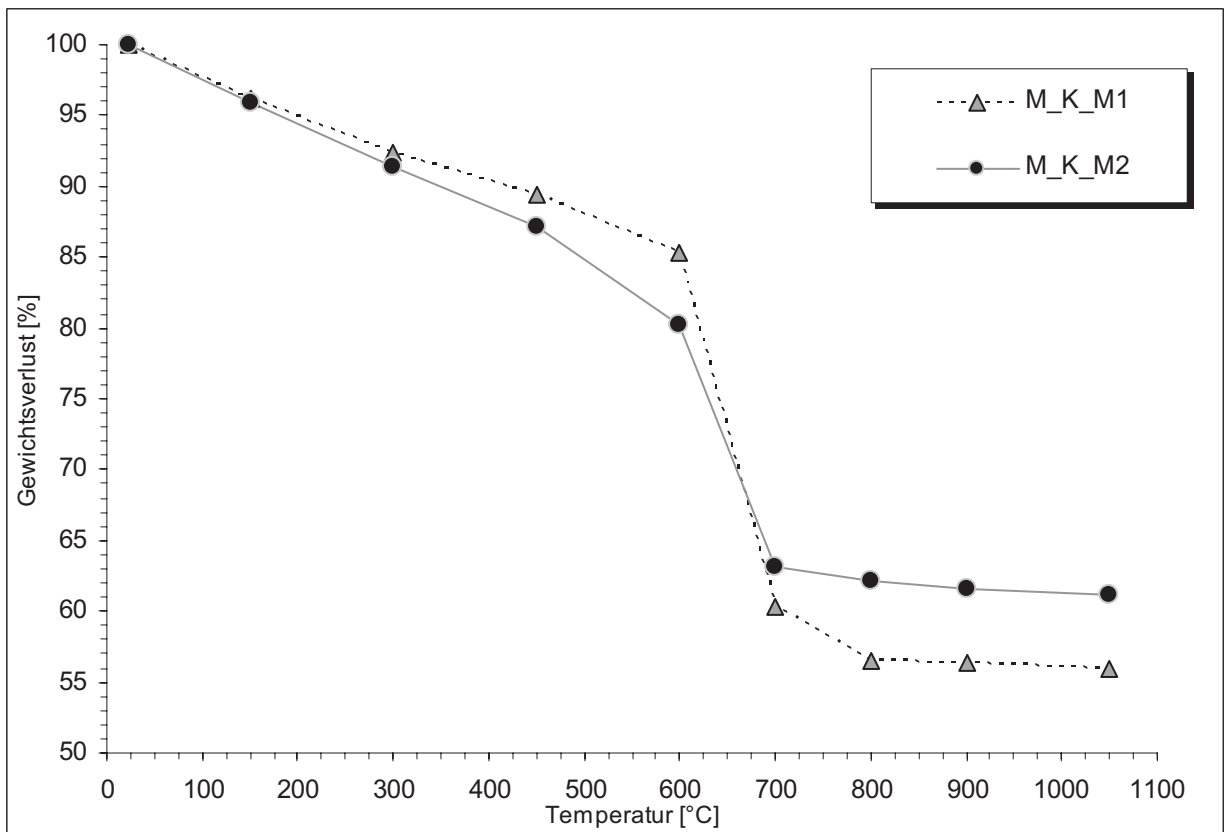
Nach Auswertung der chemischen Mörtelanalysen (Tab. 7 und Tab. 8) und der thermischen Analyse (Tab. 10, Tab. 11 sowie Abb. 40 und Abb. 41) handelt es sich bei beiden historischen Putzmörteln um Kalkmörtel mit hydraulischen Anteilen. Im Unterschied zu den Giebelproben konnten keine Dolomitgehalte festgestellt werden. Die große Abweichung im Me_2O_3 -Wert wird mit den schon oben beschriebenen lehmigen Anteilen der Probe M_K_M2 erklärt. Der festgestellte Sulfatgehalt von ca. 2 Ma.-% wurde sekundär eingetragen und steht mit der oberflächigen Vergipsung in Verbindung. Die Giebelprobe MKG_M4 zeigt ähnliche Werte. Beide Mörtel haben ein Bindemittel- Zuschlagverhältnis von 1:3 Ma.-%. Beim Zuschlag handelt es sich um einen Quarzsand 0/8 bis 0/16, der als Flusssand eingestuft wird. Beiden Sieblinien fehlen Körnungen im Feinanteil. Die Ergebnisse der Siebanalyse werden in den Tab. 12 bis Tab. 13 und den Abb. 42 bis Abb. 45 aufgeführt.

Abb. 41 MKG_M1, M2 und M4: Masseverluste bei der thermischen Zersetzung, bezogen auf den Bindemittelgehalt der Probe, in Ma.-%

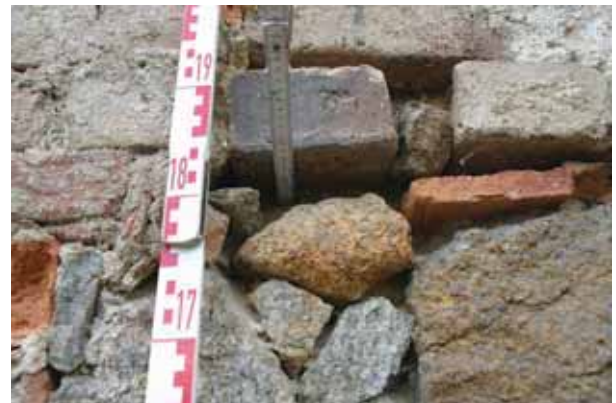
Die aus Mischmauerwerk aufgebaute Fassade mit den vorgesetzten Pilastern zeigt starke Schäden, wie z. B. Hohllagen (Abb. 31), Abschaltungen, Absanden, Bindemittelverluste durch Auswaschungen (Abb. 58), schwarze Krusten (Abb. 57) und mürbe Ziegel (Abb. 55, Abb. 56) an Putz und Mauerwerk.

Abb. 58 Beamtenhaus, Giebel, Fassade rechts neben Tür, Fugenmörtel auswaschungen bis zu 10 cm

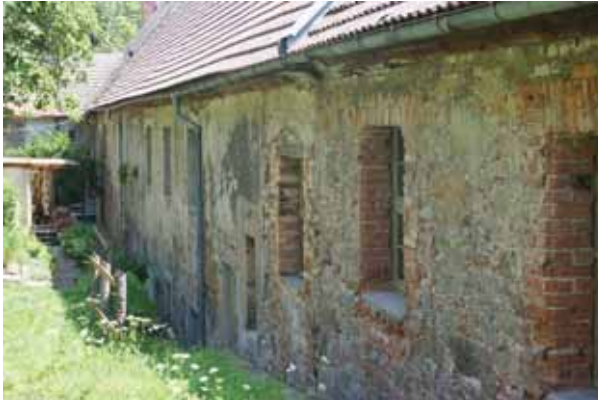
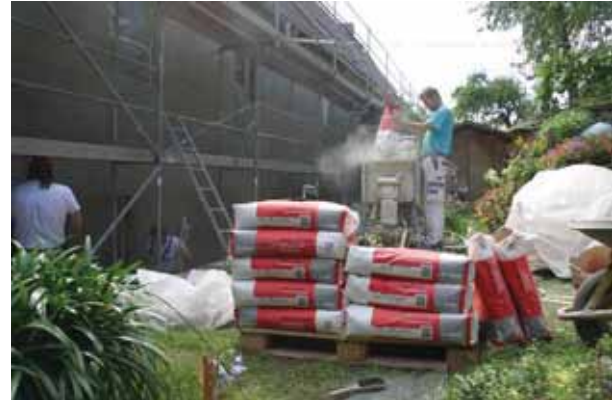
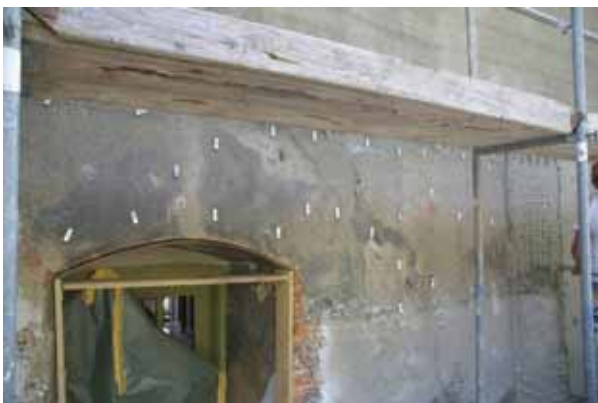
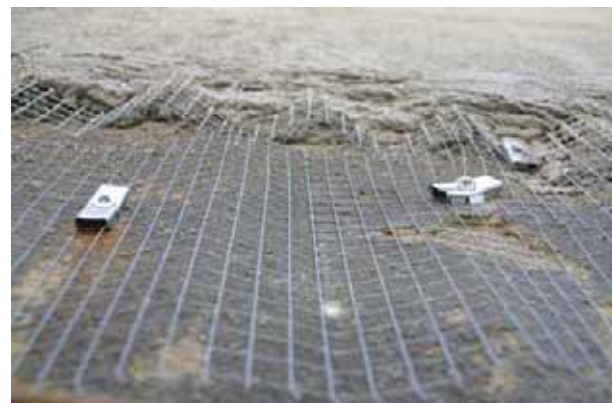
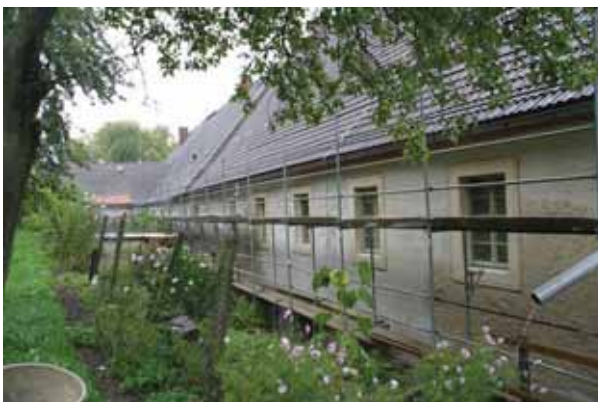
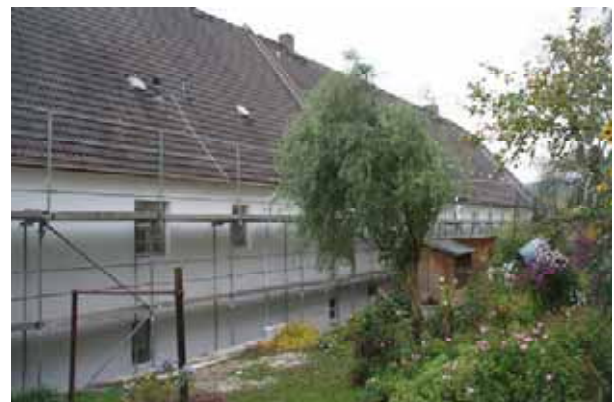
Abb. 61 Beamtenhaus, Nordwestfassade vor der energetischen Sanierung, Aufnahme am 21.07.2010

Abb. 62 Beamtenhaus, Nordwestfassade, Putzarbeiten, Aufnahme am 25.08.2010

Abb. 63 Beamtenhaus, Nordwestfassade, Sicherung barocker Putzoberflächen, Aufnahme am 25.08.2010

Abb. 64 Beamtenhaus, Nordwestfassade, Sicherung barocker Putzoberflächen, Aufnahme am 25.08.2010

Abb. 65 Beamtenhaus, Nordwestfassade, nach Applikation des Wärmedämmputzes, Aufnahme am 15.09.2010

Abb. 66 Beamtenhaus, Nordwestfassade nach der der mit Farbfassung, Aufnahme am 19.10.2010

1. Applikation eines Wärmedämmputzes an der Nordwestfassade mit einem entsprechenden Anschluss an die vorhandene Entwässerungsrinne. Als problematisch wird allerdings der Erhalt der zum Teil hochgradig feuchte- und salzbelasteten historischen Putze eingestuft.

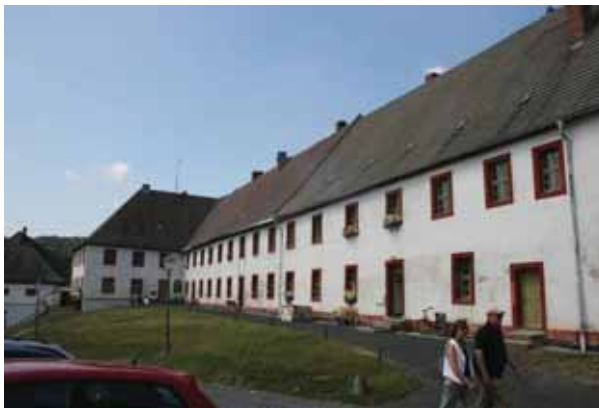
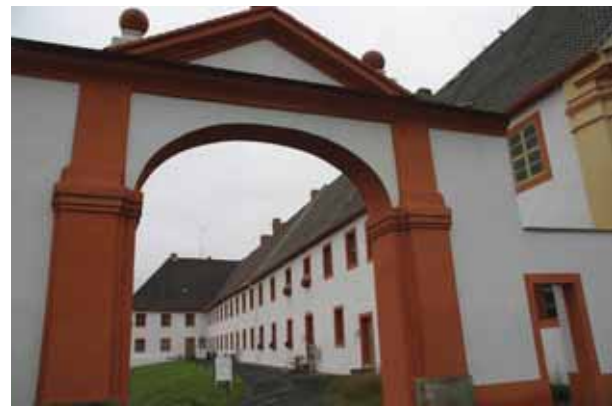
Abb. 67 Beamtenhaus, Hoffassade vor der Restaurierung

Abb. 68 Beamtenhaus, Hoffassade nach der Restaurierung

An der Südostfassade wurden stark salzgeschädigte und zementhaltige Putze abgenommen. Die Fugenbereiche wurden, bei Schonung der Originalmauerteile und historischer Grundputze, ausgeräumt und mittels Heißwasserhochdruckreinigung gesäubert. Statische Risse wurden verpresst. Randbereiche von Originalputzen wurden gesichert und mit Kieselsäuredispersion Syton X 30 gefestigt. Im Sockelbereich wurde bis 40 cm über FOK Rajasil Sockelsperputz aufgebracht. Oberhalb erfolgte der Auftrag von Rajasil Sanierputz Classic, entsprechend den technischen Richtlinien zur Wiederherstellung des Gesamtbildes (Oberflächenglätte). Der Sanierputz wurde an der Oberfläche mit Rajasil Kalkputz HSNA (fein) an die verbliebenen Altputzflächen angeglichen. Siehe auch Putzkartierung Bild 1 bis 3. Nachfolgend wurden die Flächen mit KEIM Ätzflüssigkeit behandelt (Aufreißen der calcitischen Sinterschichten) und das Anstrichsystem KEIM Granital aufgebracht.

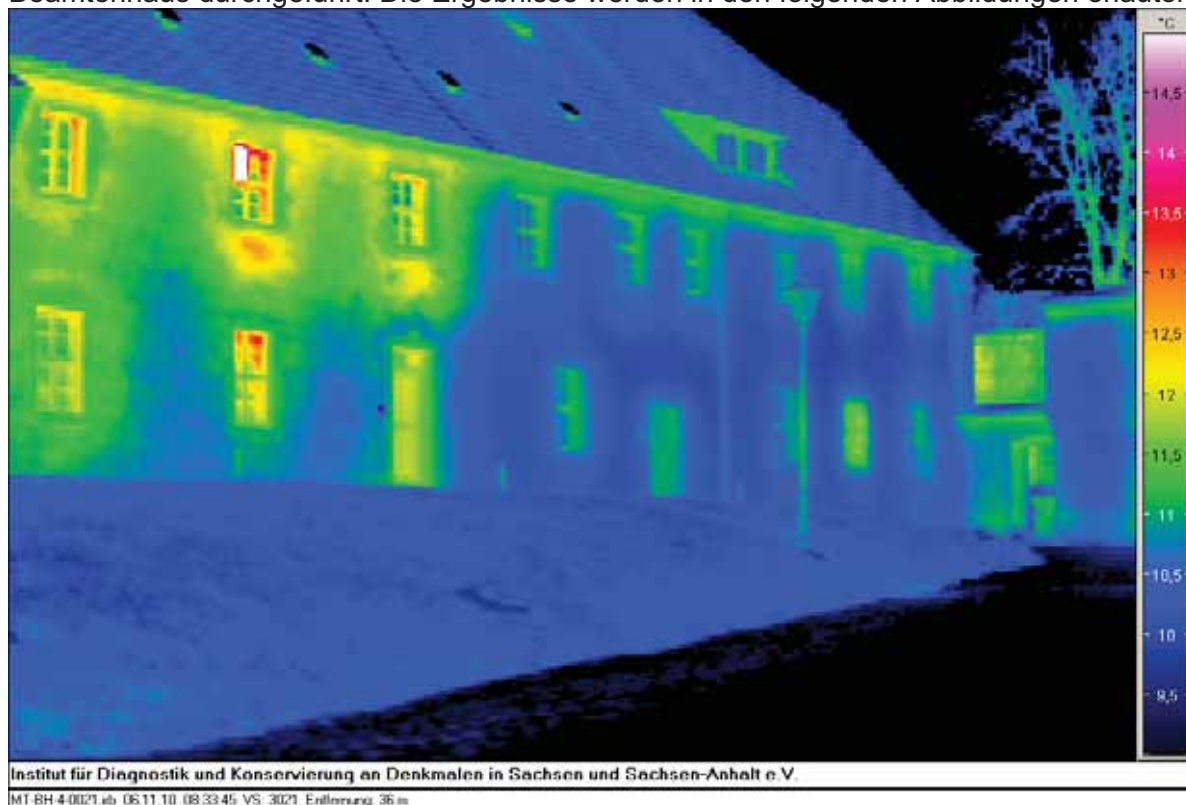
Abb. 74 Südostfassade Haupthaus, rechter, östlicher Teil, zum Untersuchungszeitpunkt keine Nutzung/Beheizung, Abzeichnen der Mauerwerksstrukturen und Fensternischen im bewohnten Teil, ganz links

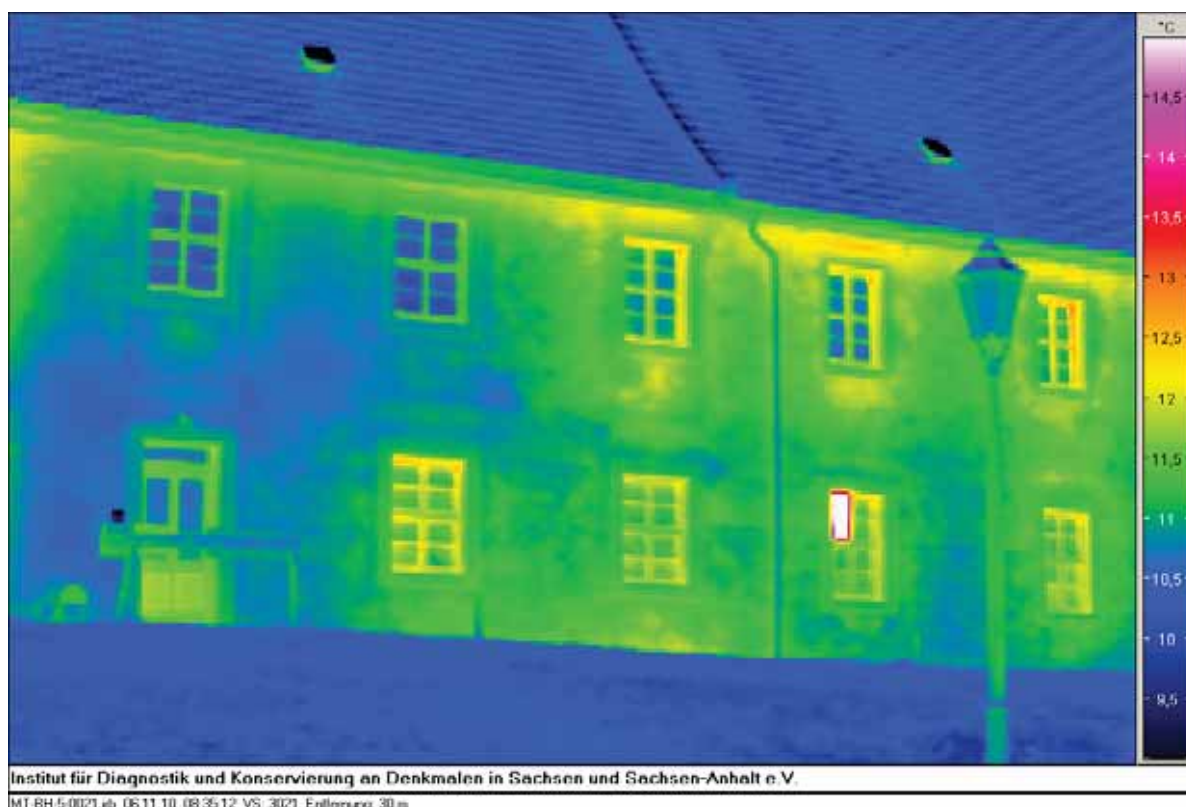
Abb. 75 Südostfassade Haupthaus, mittlerer Bereich, Abzeichnen der Mauerwerksstrukturen / inhomogene Oberflächentemperaturen erkennbar

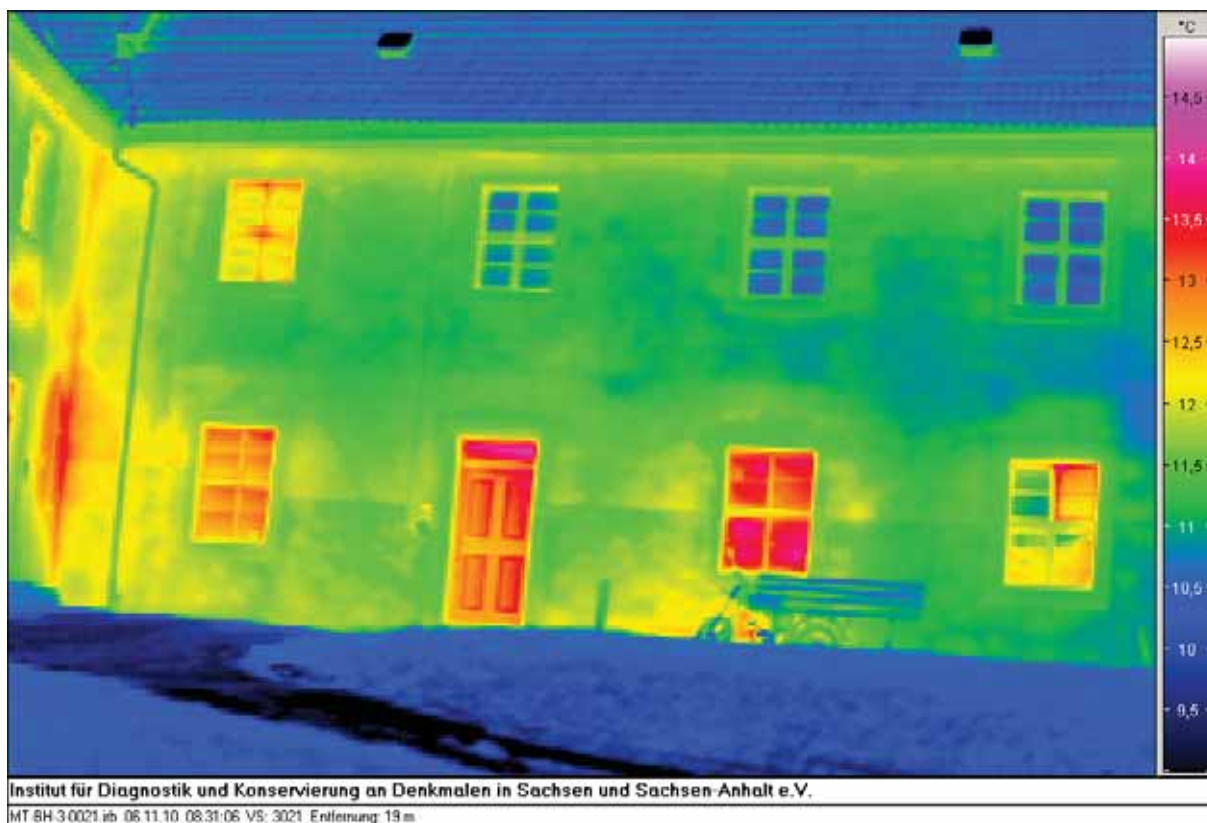
Abb. 76 Südostfassade Haupthaus, ganz links, Abzeichnen der Mauerwerksstrukturen / inhomogene Oberflächentemperaturen erkennbar

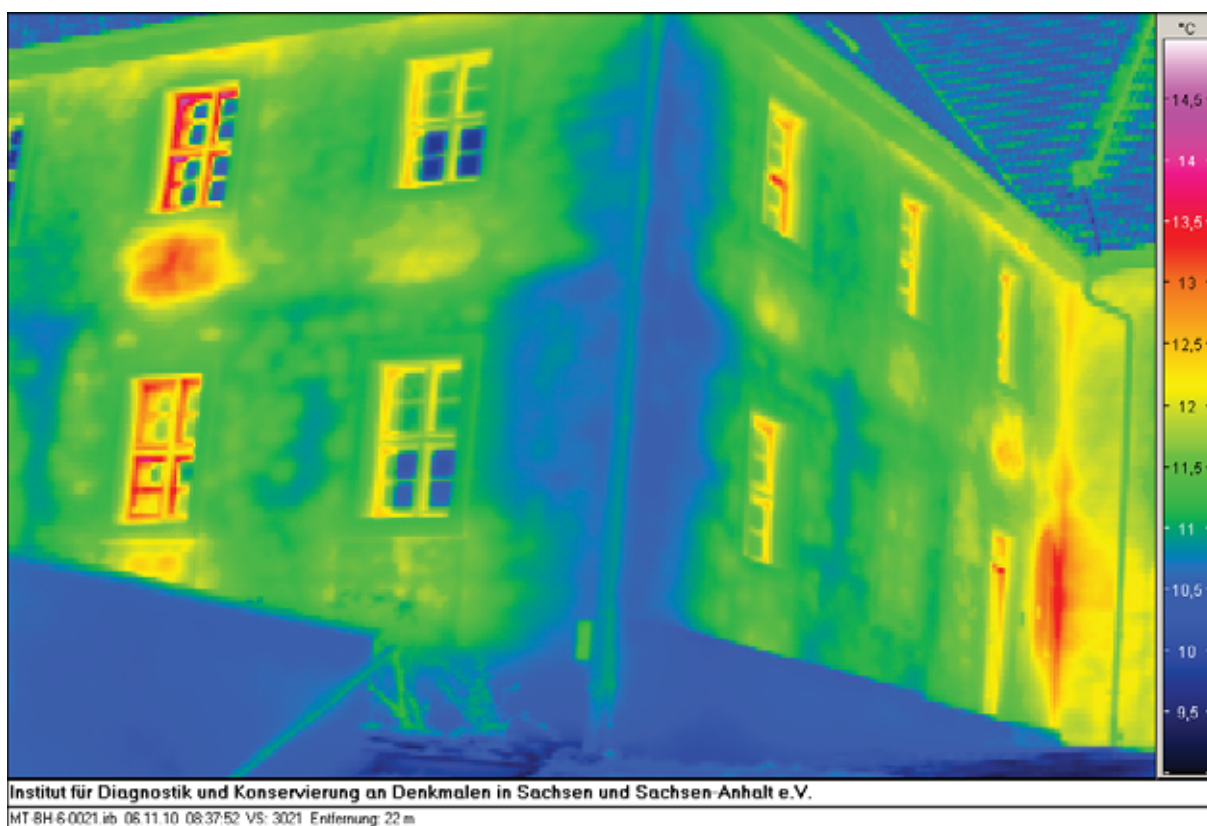
Abb. 77 Südlicher Teil des Haupthauses, deutlich nachzuvollziehende Mauerwerksstrukturen, auch die Lage von Heizkörpern ist zu erkennen // inhomogene Oberflächentemperaturen erkennbar

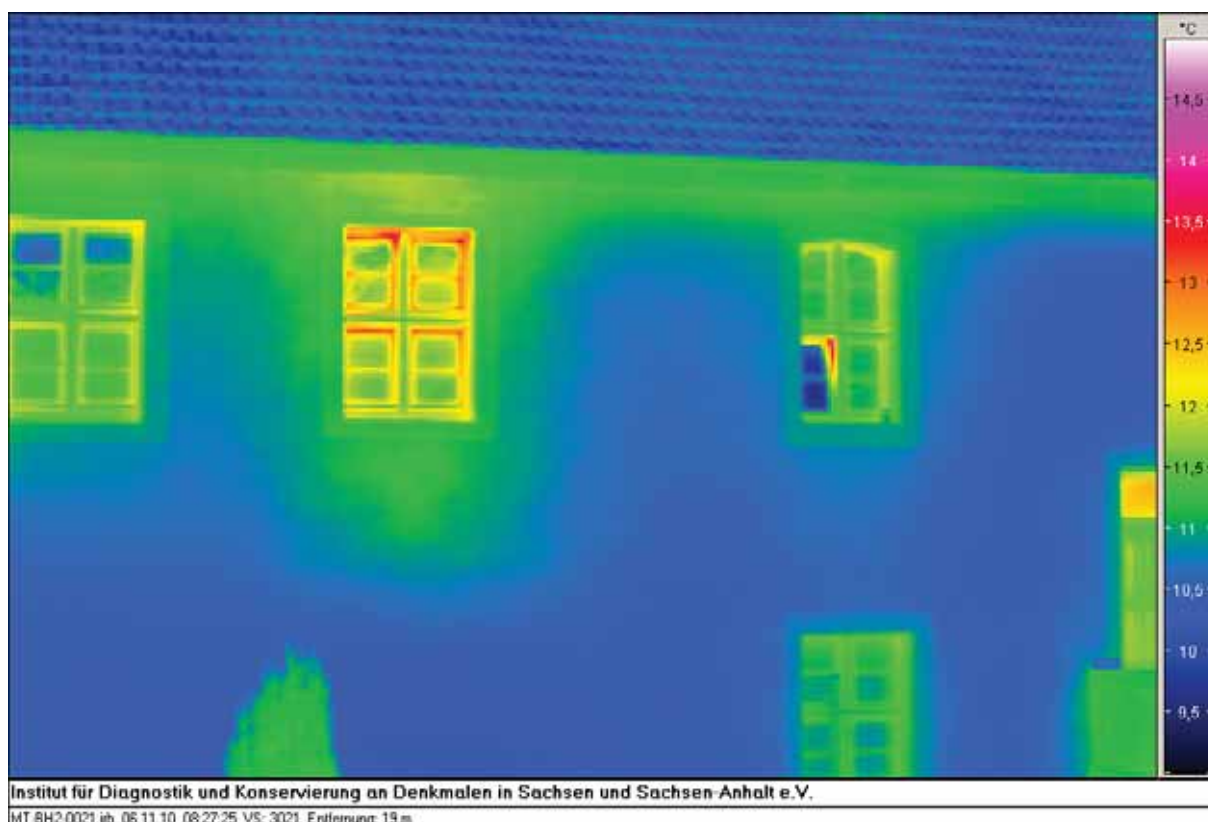
Abb. 78 Südwestfassade Haupthaus, gleichmäßige Verteilung der Oberflächentemperaturen

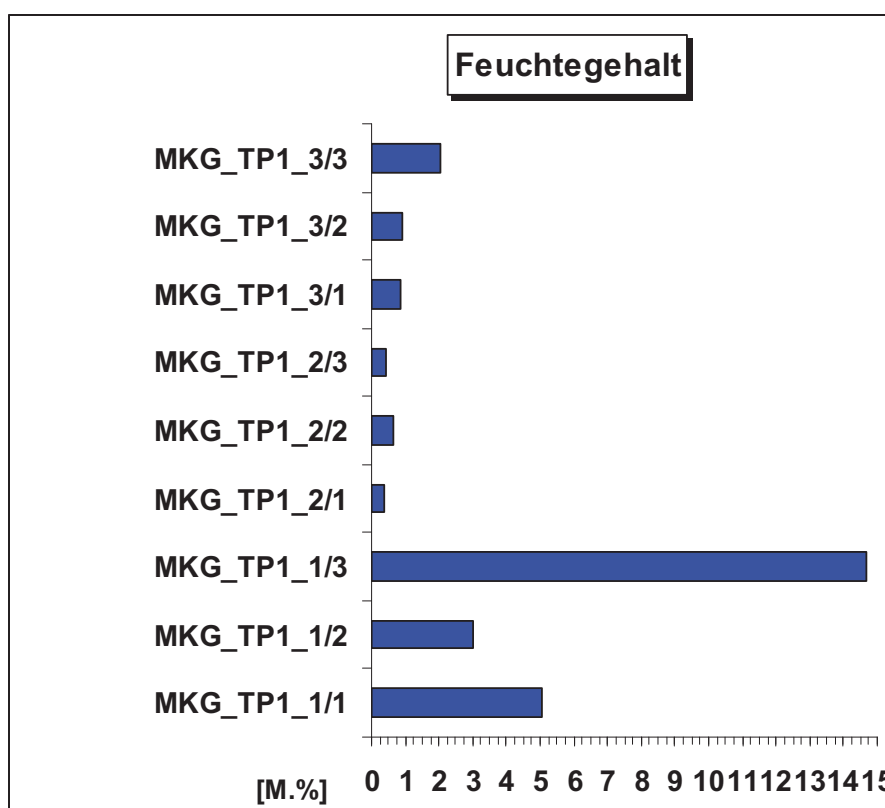
Die Ergebnisse der Feuchteuntersuchungen des Höhen- und Tiefenprofils MKG_TP1 sind in Tab. 3 zusammengefasst und in der Abb. 1 graphisch dargestellt. Das Diagramm stellt die Feuchteverteilung in Abhängigkeit von der Profilhöhe und der erbohrten Profiltiefe dar. Mit Ausnahme der zweiten Höhenstufe ist eine Zunahme der Feuchte mit der Profiltiefe festzustellen. Eine deutliche Zunahme der Feuchte auf ca. 14,7 Ma.-% zeigt das Ergebnis der Bohrmehlprobe MKG_TP1_1/3.

Abb. 13 Feuchteverteilung MKG_TP1

Die Mehrzahl der am Pilaster ermittelten Feuchten sind als unauffällig zu bewerten. Die Feuchte nimmt leicht mit der Profiltiefe zu. Eine deutliche Zunahme der Feuchte auf ca. 14,7 Ma.-% wurde in einer Höhe von 40 cm, in einer Tiefe von 10-15 cm festgestellt. Ob es sich um aufsteigende Feuchte oder hinter den Pilaster laufendes Regenwasser handelt, ist zu prüfen.

gen, die als „mittel“ eingestuft werden. Nach WTA Merkblatt „Mauerwerksdiagnostik“ sind bei diesem Belastungsgrad Maßnahmen zur Salzminderung notwendig. Um eine frühe Schädigung des neuen Putzes zu vermeiden, empfiehlt das IDK e.V. dringend eine Salzreduzierung! Daneben werden flankierende Maßnahmen zur Verringerung der weiteren Feuchtezufuhr vorgeschlagen.

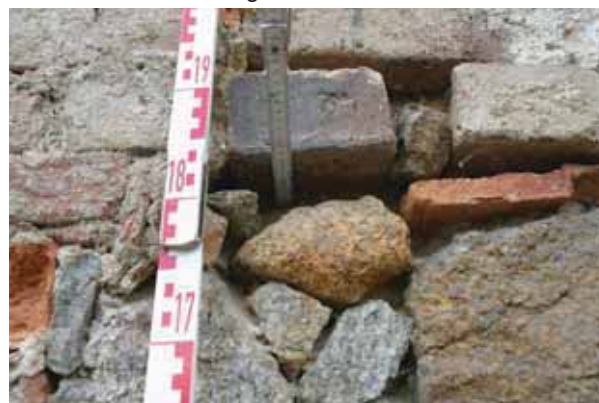
Die aus Mischmauerwerk aufgebaute Fassade mit den vorgesetzten Pilastern zeigt starke Schäden, wie z. B. Hohllagen (z.B. Abb. 8), Abschalungen, Absanden, Bindemittelverluste durch Auswaschungen (Abb. 25), schwarze Krusten (Abb. 24) und mürbe Ziegel (Abb. 22, Abb. 23) an Putz und Mauerwerk.

Abb. 25 Beamtenhaus, Giebel, Fassade rechts neben Tür, Fugenmörtel auswaschungen bis zu 10 cm

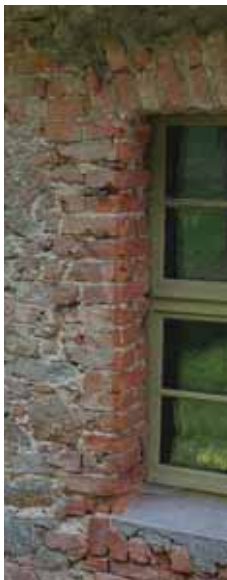
Abbildung 3 Fensterlaibung der rückwärtigen Wand

Das Mauerwerk der Fensterlaibung besteht aus Ziegeln. Aufgrund der Wärmebrückenwirkung ist der Laibungsbereich noch anfälliger für Schimmelschäden. Mit Hilfe einer hygrothermischen Berechnung soll die Wirkung des Wärmedämmputzes auf die kritische innere Oberfläche untersucht werden. Die Berechnung erfolgt mit dem

Insbesondere im Laibungsbereich der Fenster hilft der außenseitige Dämmputz die Situation zu entschärfen.

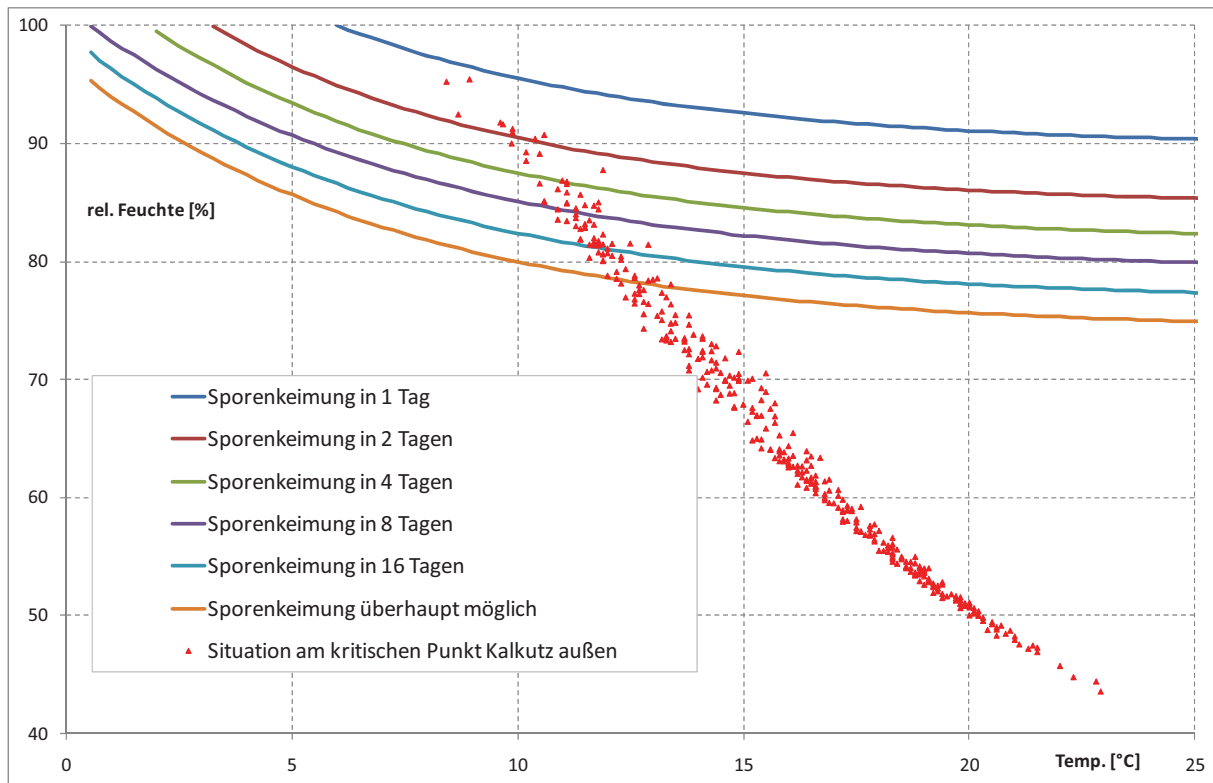
Die Ergebnisse der Berechnung zeigen, dass die Bestandskonstruktion mit einem einfachen mineralischem Außenputz die Anforderung nicht erfüllen kann. In Abbildung 5 wird gezeigt, dass an der kritischen Außenwandstelle deutlich mehr Lokalklimazustände oberhalb der Auskeimungskurven auftreten und Schimmelbildung sehr wahrscheinlich ist.

Abbildung 5 Tagesmittelwerte der rel. Feuchte und Oberflächentemperatur an der kritischen Wandoberfläche neben dem Fensterrahmen bei normalen außenseitigem Kalkputz

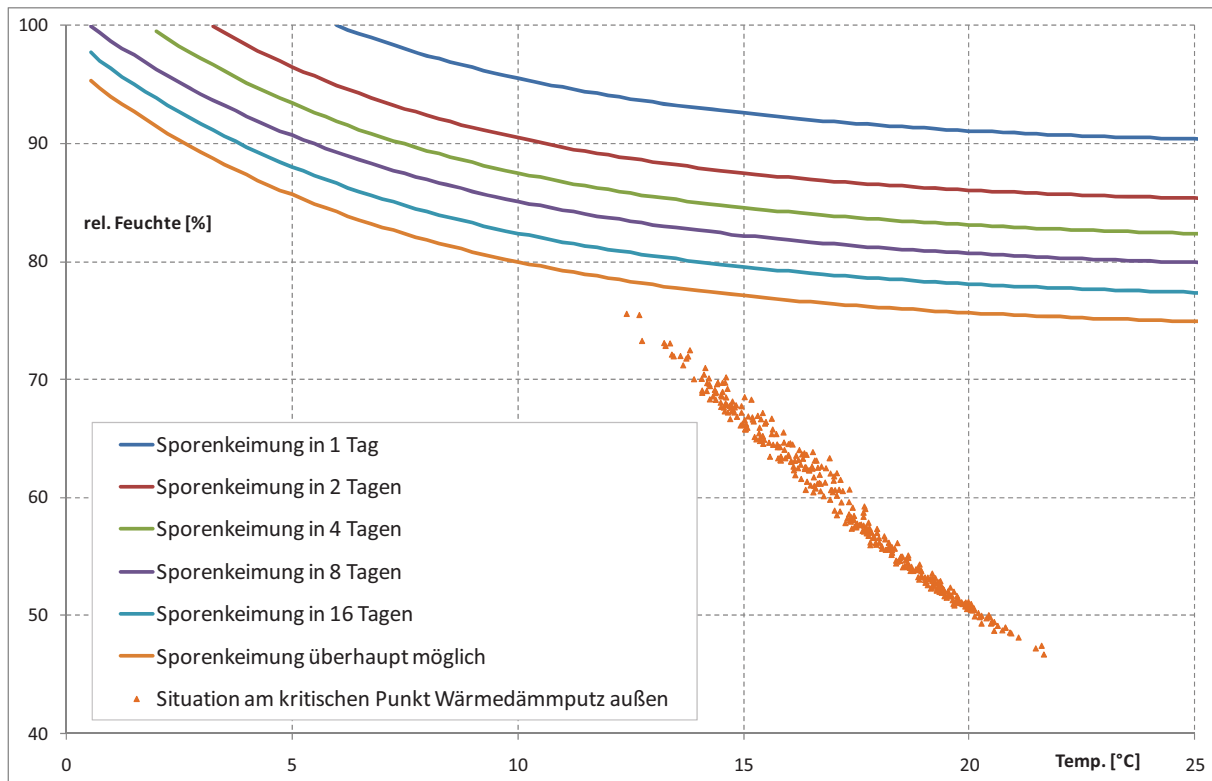
Eine deutliche Verbesserung tritt bei Verwendung von außenseitigem Wärmedämmputz auf (Abbildung 6). Die Anzahl von kritischen Klimazuständen nimmt deutlich ab. Es werden keine 16 Klimazustände oberhalb der 16 Tage Linien gezählt. An einzelnen Tagen liegen die Mittelwerte über den Grenzkurven, aber die Zeit ist zu gering um eine Sporenkeimung zu Ende zu führen. Die Beurteilung der Schimmelbildung unter Annahme von realem Außenklimarandbedingungen zeigt, dass trotz Unterschreitung des Mindestwärmeschutzes für diesen Bereich nicht mit einem Schaden zu rechnen ist. Der Mindestwärmeschutz der DIN 4108-2 weist die „schärferen“ Kriterien für diesen Anwendungsfall auf.

Abbildung 6 Tagesmittelwerte der rel. Feuchte und Oberflächentemperatur an der kritischen Wandoberfläche neben dem Fensterrahmen bei außenseitigem Wärmedämmputz

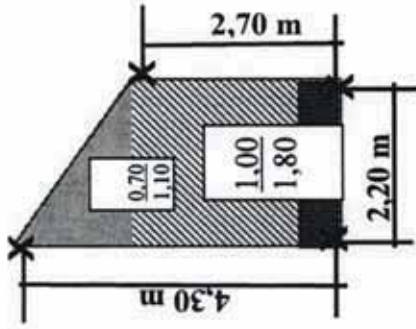
15

2,20 m – Sanierputz als Unterputz

0,50 m – Sockelsperputz

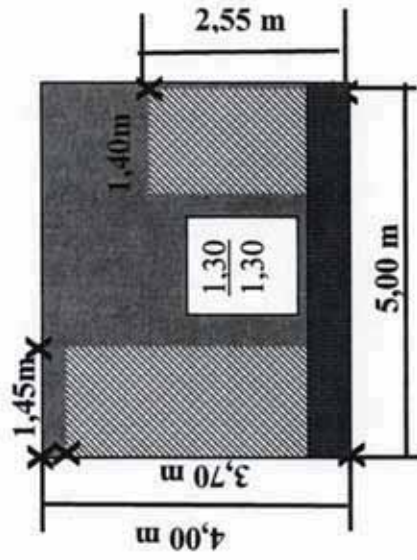
3,15 m – Sanierputz als Unterputz

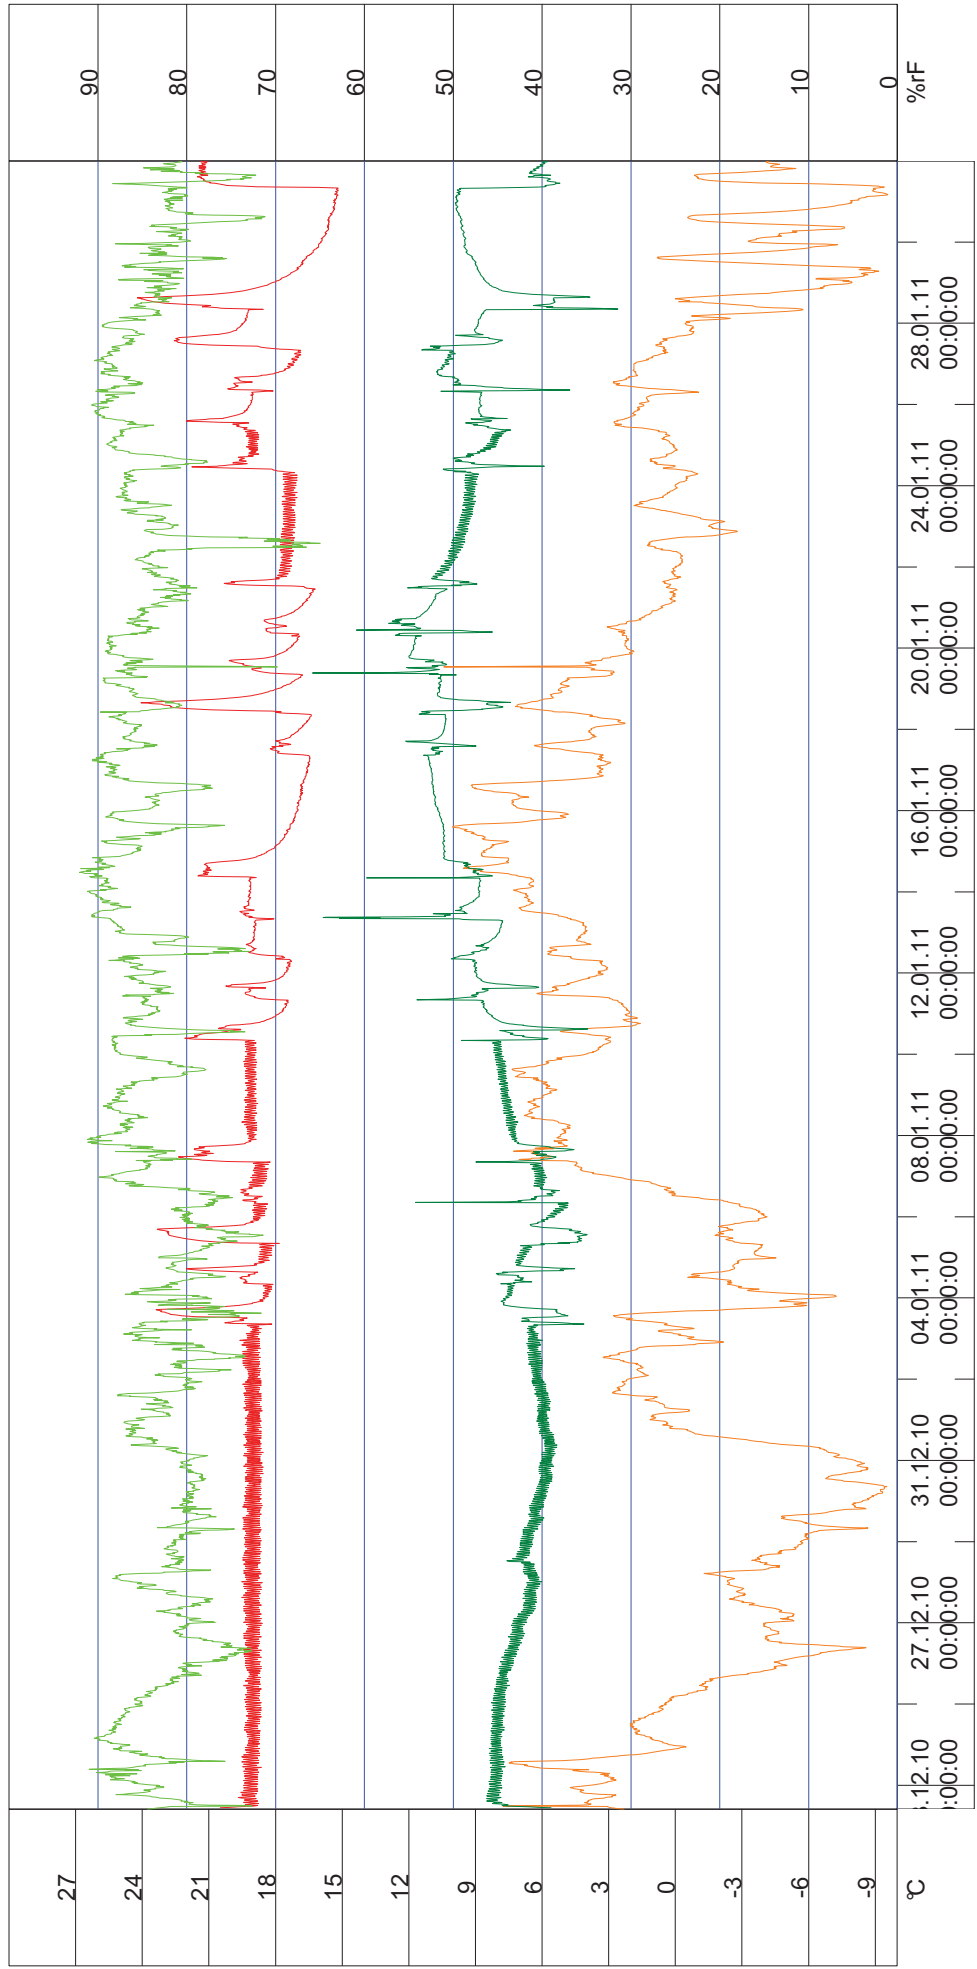
Comfort-Software V2.2: IDK e.V.		Meßort: St. Marienthal - IBZ, Beamtenhaus		Seite 1/1
Bedingungen: Diagramm 1				
Kommentar: Vergleich Raumklima Büro - Außenklima / Zeitraum: 22.12.2010 - 31.01.2011				
rot	- Raumlufttemperatur Büro			
dunkelgrün	- rel.LF Raumluft Büro			
orange	- Außenlufttemperatur			
hellgrün	- rel.LF Außenluft			
Datum: 04.07.2011		BEAMTE~1 K:1 °C		
Startzeit: 22.12.2010 10:45:00		1-MAR_~1 K:1 °C		
Endezeit: 16.06.2011 16:45:00		BEAMTE~1 K:2 %rF		
Kanäle: 4 (4)		1-MAR_~1 K:2 %rF		
Meßpunkte: 16917

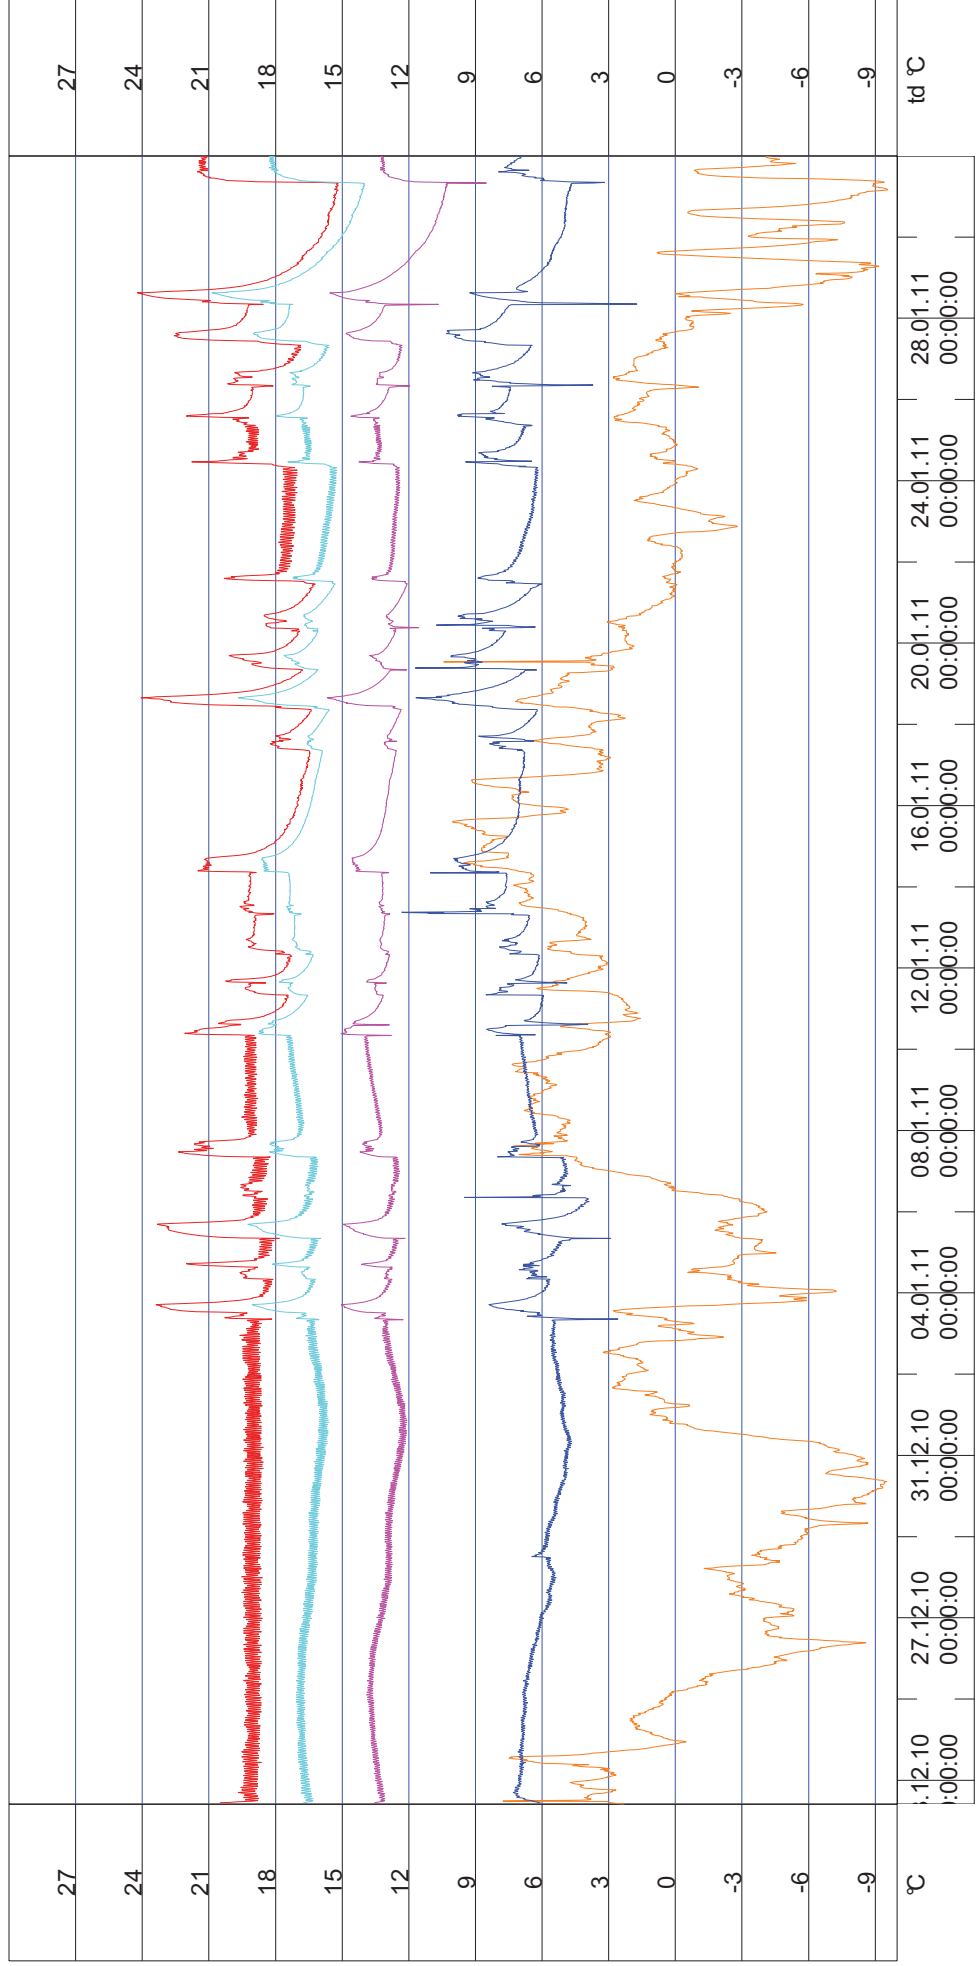
Comfort-Software V2.2: IDK e.V.		Meßort: St. Marienthal - IBZ, Beamtenhaus		Seite 1/1
Bedingungen: Diagramm 3				
Kommentar: Vergleich Raumklima Büro - Außenklima / Zeitraum: 22.12.2010 - 31.01.2011				
rot	- Raumlufttemperatur Büro	dunkelblau	- Taupunkttemperatur Raumluft Büro	BEAMTE~1 K:1 °C
orange	- Außenlufttemperatur	hellblau	- Oberflächentemperatur normale Außenwand	1-MAR_~1 K:1 °C
magenta	- Oberflächentemperatur dünne Außenwand (Fenstermitte)			BEAMTE~1 K:3 °C
				BEAMTE~1 K:4 °C
				BEAMTE~1 K:5 td °C
