Anprallprüfungen an Fahrzeug-Rückhaltesystemen und Entwicklung von Nachrüstlösungen

Berichte der Bundesanstalt für Straßenwesen

Verkehrstechnik Heft V 328

Bericht zum Forschungsprojekt: F1100.6408000 Anprallprüfungen an Fahrzeug-Rückhaltesysteme und Entwicklung von Nachrüstlösungen

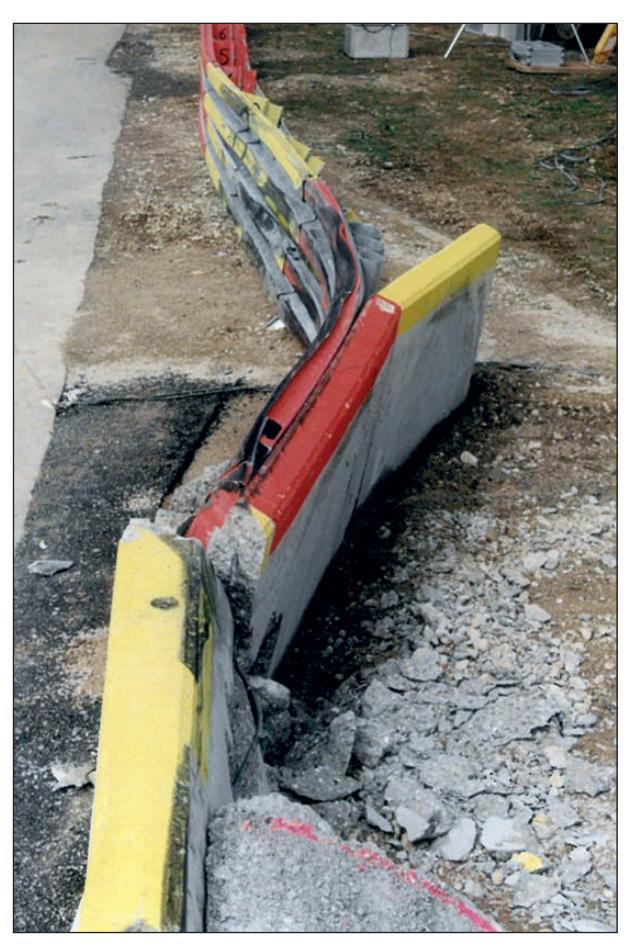
Bild 2-7: Übergangskonstruktion nach Prüfung TB 42 (Orientierungsversuch)

Stahlschutzplanken und Betonschutzwänden verdeutlichen. Da es zum damaligen Zeitpunkt keine Norm für Anprallprüfungen an Übergangskonstruktionen und keine Erfahrungen zu deren Verhalten im Anprallfall gab, wurden 1997 zwei Anprallversuche (TB 11 und TB 42) an dieser Übergangskonstruktion durchgeführt. Zur Vereinfachung der Versuchsdurchführung wurde u. a. der Ortbetonanteil im Bereich der Übergangskonstruktion durch ein Betonschutzwandfertigteil ersetzt und es wurden Maßnahmen (bspw. Hinterfüllung) ergriffen, um eine unnachgiebige Wand abzubilden (siehe Bild 2-6). Diese sogenannten Orientierungsversuche (Bild 7) basierten weitestgehend auf Normentwürfen und dienten hauptsächlich als Orientierung bei der Erarbeitung von Regelwerken und Prüfvorschriften. Die Versuche zeigten, dass die Fahrzeuge von der Übergangskonstruktion aufgehalten wurden.

Eine Analyse dieses ersten Sanierungsversuchs, der Ergebnisse der Orientierungsversuche (siehe Bild 2-7) an der Übergangskonstruktion nach [ARS 17/1996] und der Schadensbilder aus verschiedenen Unfällen, zeigte diverse Schwachstellen (siehe Bild 2-10 bis Bild 2-12) an der Übergangskonstruktion.

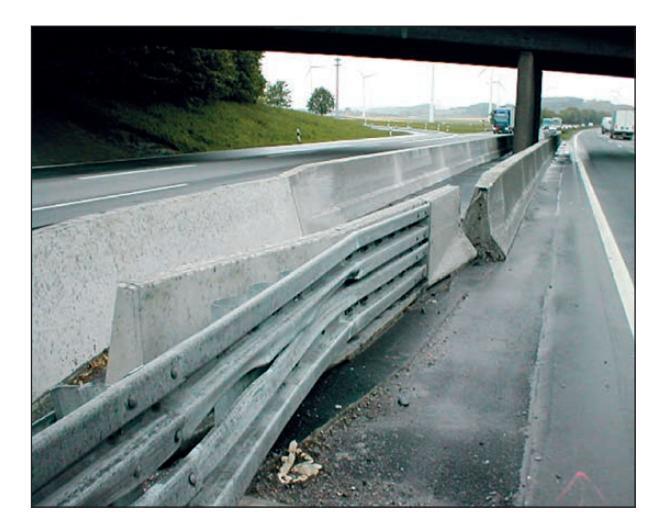
Bild 2-8: Unfall an Übergangskonstruktion nach [ARS 17/ 1996] in NRW; Quelle: Straßen.NRW

gen Erfahrungen erfolgte die Ausführung damals oft sehr unterschiedlich (z. B. hinsichtlich Lage und Ausführung der Bewehrung im Betonanteil der Übergangskonstruktion). Diese nicht fachgerechten Ausführungen wurden u. a. nach Unfällen, wie in Bild 2-8 und Bild 2-9 zu sehen, festgestellt. So wurde bspw. das Betonfertigteil vollständig vom Rest der Betonschutzwand aufgrund eines Anpralls mit einem Pkw getrennt. Dieses Verhalten wich erheblich von dem in den Orientierungsversuchen ab und wurde u. a. auf die fehlende Einbindung der Bewehrung zurückgeführt.

die Ausführung der Übergangskonstruktion häufig analog zu der war, wie bei dem Unfall in Bild 2-8 dargestellt. Diese Stellen sollten in NRW schnell saniert werden. Hierzu wurde von Straßen.NRW ein Anprallversuch an einer ersten Sanierungslösung beauftragt. Die Sanierung sah vor, einen 2,35 m langen Holm außen über die Schwachstelle des Betonanteils zu legen, um die Zugbandwirkung bei fehlender Einbindung der Bewehrung herzustellen. Der durchgeführte TB 42-Versuch verlief negativ (Bild 2-12).

Um die Schwachstellen zu beseitigen und somit die Aufhaltefähigkeit wieder herzustellen, war eine Sanierungslösung zur Nachrüstung nicht fachgerecht ausgeführter Übergangskonstruktionen nach [ARS 17/1996] und zur Reparatur nach Unfallschäden zu entwickeln und nach [DIN V ENV 1317-4] zu prüfen.

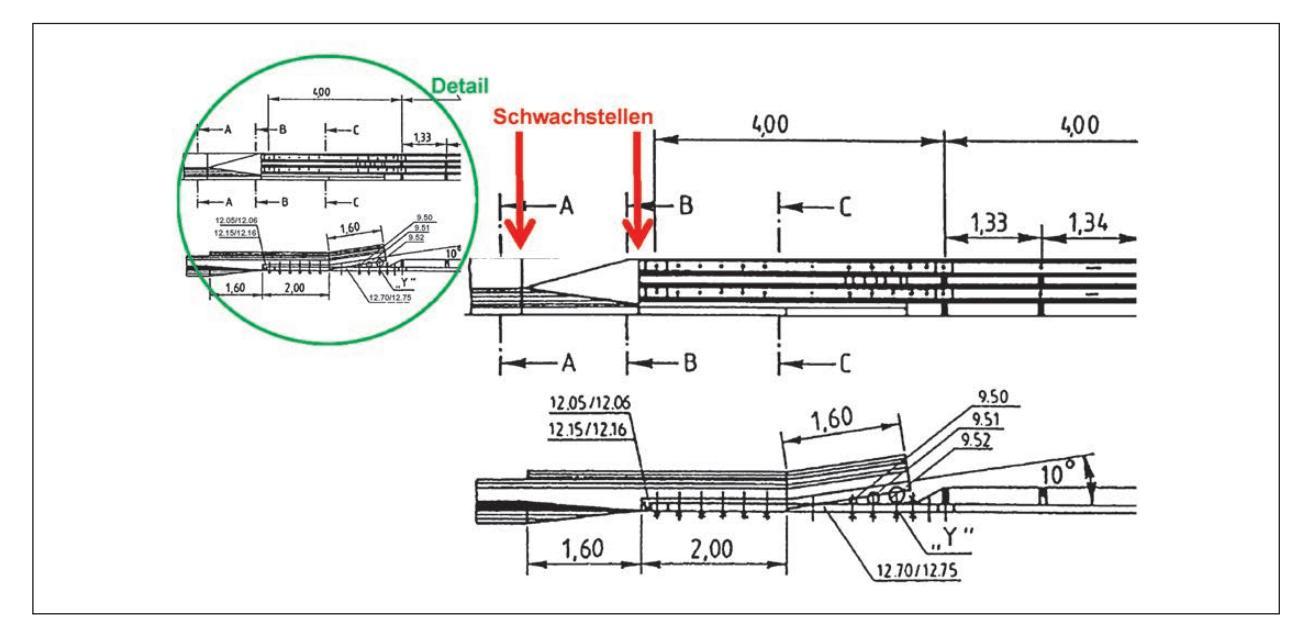
Bild 2-10: Schwachstellen der Übergangskonstruktion gemäß [ARS 17/1996]

Die Bilder machen deutlich, dass vor allem die Verbindungsstelle zwischen der Ortbetonschutzwand und dem Betonfertigteil aufgrund des sehr kurzen Verbindungsholms sowie die Anbindung an die Stahlschutzeinrichtung Schwachstellen sind und die Kräfte im Anprallfall nicht übertragen werden können.

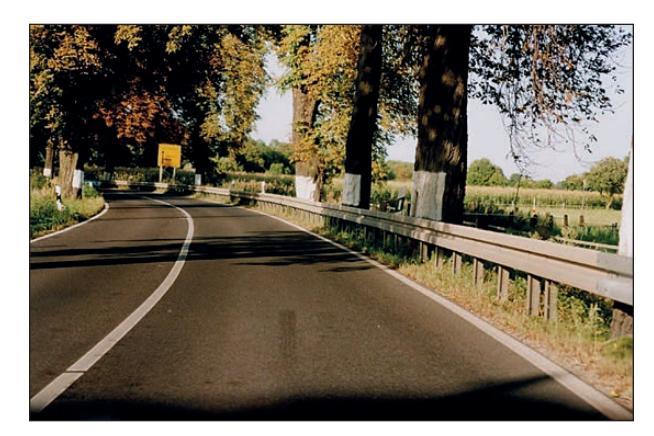
Bild 2-19: Baumallee mit rechtsseitig errichteter ESP

Mit einem Wirkungsbereich von W4 kann die ESP 2,0 bspw. vor Bäumen heute jedoch nicht mehr RPS 2009-konform verwendet werden, da der Platz neben der Fahrbahn oftmals nicht ausreichend ist und die Bäume somit innerhalb des Wirkungsberei-

ches stehen würden (Bild 2-19). Es stellte sich die Frage, ob aufgrund der Hindernisse im Wirkungsbereich eine maßgebliche Beeinträchtigung der Wirkungsweise der Schutzeinrichtung zu erwarten ist und daraus langfristig gesehen ein Umrüstungsbedarf im Bestand abgeleitet werden könnte. Die RPS 2009 sieht an diesen Stellen als niedrigste Aufhaltestufe die Stufe N2 (1,5t-Pkw, 20°, 110 km/h) vor. In der DIN EN 1317 gibt es aber noch die geringere Aufhaltestufe N1, bei der ein 1,5t-Pkw mit 20° aber nur mit 80 km/h anprallt. Dieser Versuch sollte herangezogen werden, um zu überprüfen, ob bei einer niedrigeren Anprallgeschwindigkeit von 80 km/h von einem geringeren Wirkungsbereich ausgegangen werden kann.

Mit einem TB 31-Versuch an einer ESP 2.0 sollte dementsprechend je nach Ergebnis nachgewiesen werden, dass diese auch bei beengten bzw. begrenzten Platzverhältnissen im Bestand erhalten bleiben könnte.

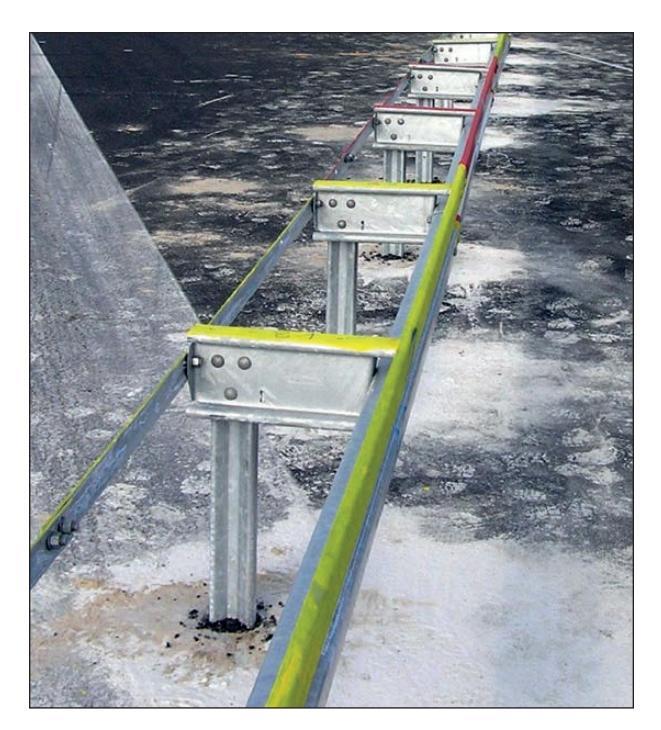
Auf dem Prüfgelände wurde eine EDSP 2.0 im B-Profil (Bild 4-1) mit einer Länge von 60 m und jeweils einer 12m-Regelabsenkung am Anfang und Ende aufgebaut. In den Asphalt wurden Löcher (\emptyset 130 mm) gebohrt und in diese wurde Sand bis ca. 10 cm unter Fahrbahnoberkante gefüllt. Anschließend wurden die Pfosten in die Asphaltlöcher gerammt und die restlichen ca. 10 cm der Löcher wurden bis zur Fahrbahnoberkante mit Kaltbitumen verschlossen.

Bild 4-1: EDSP 2.0 mit in Asphaltlöcher gerammten Pfosten

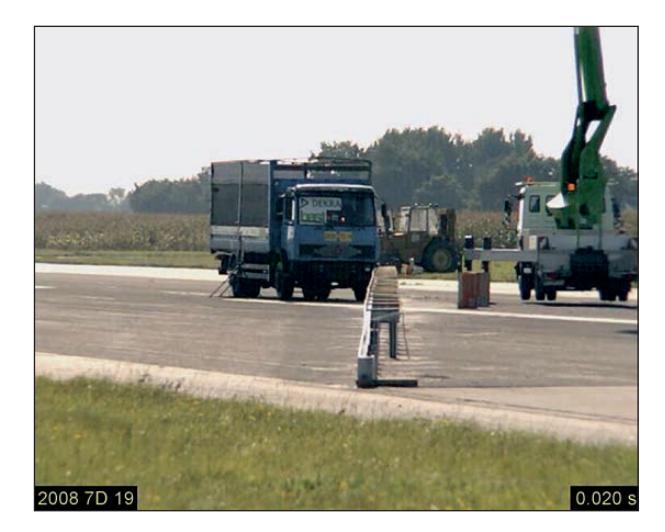
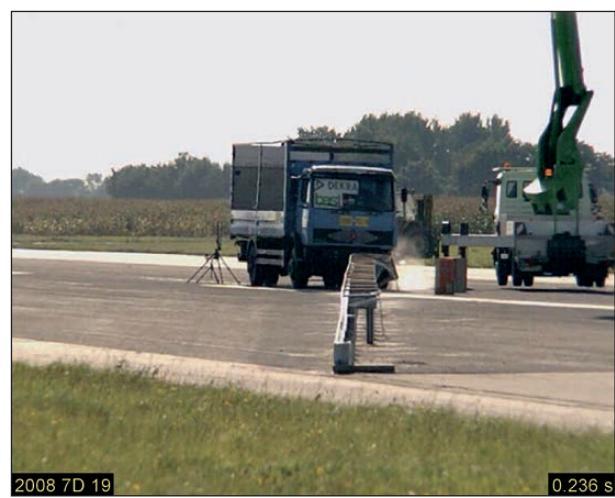
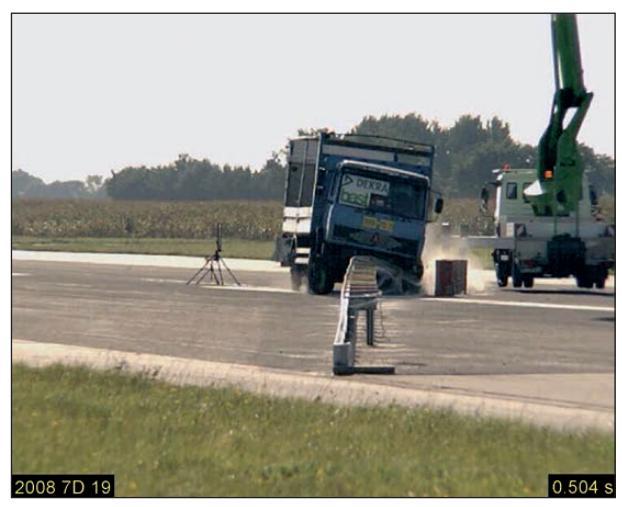
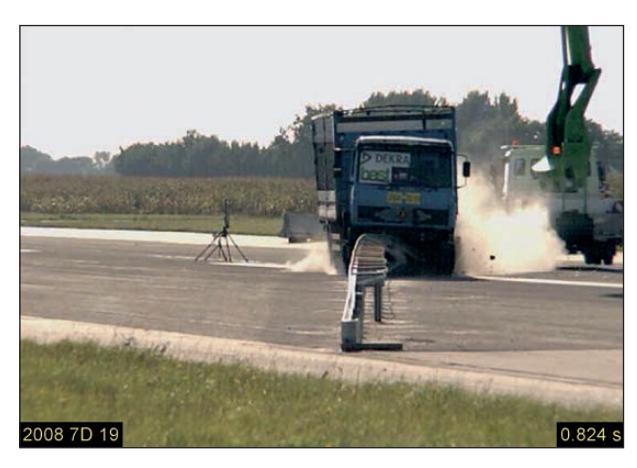
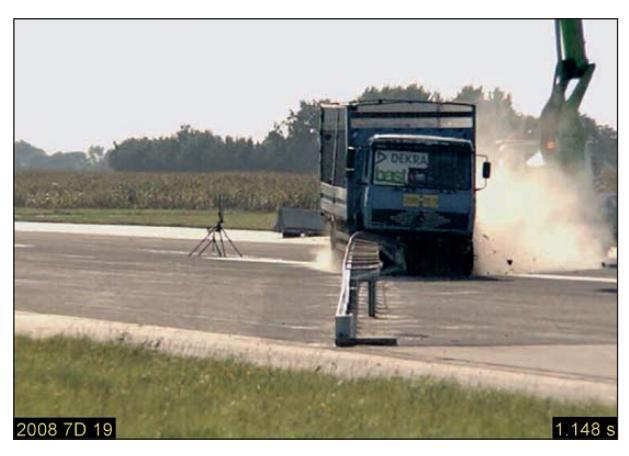
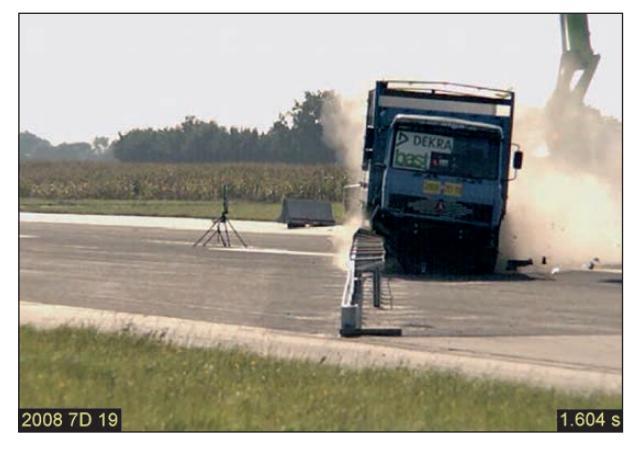
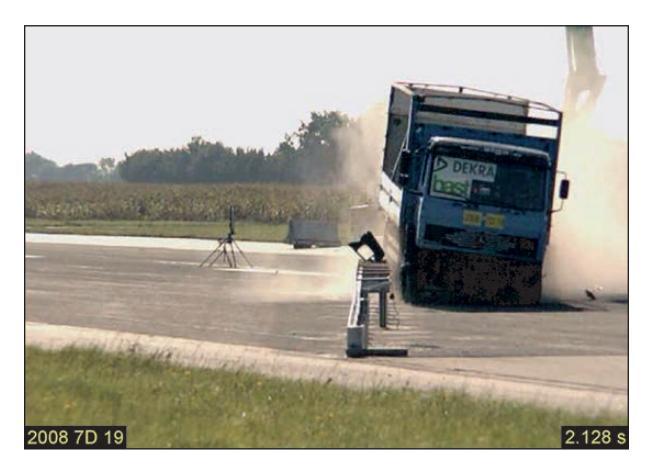
Das Prüffahrzeug prallte bei rund 1/3 (0,13 m vor Elementübergang 5/6) an die Schutzeinrichtung an, fuhr nach etwa 8 m am Beginn des Elements 8 über den Holm und auch das rechte Vorderrad überquerte etwa bei Element 12 das System. Aufgrund des Überfahrens des Systems wurden die Anforderun-

gen der Norm 1317-2 mit der Aufhaltestufe H1 nicht erfüllt.

Gegenüber der gerammten EDSP 2.0 (siehe ELL-MERS) ist beim TB 42-Anprall zu beobachten, dass die stärkere Fixierung der Pfosten an der Fahrbahnoberkante einen deutlichen Einfluss auf das Systemverhalten hat. Während der Pfosten im normalen Bankett insgesamt eher mehr ausweichen kann und sich dadurch auch die Sollbruchstelle oben (Pfosten/Pfostenklaue) eher löst, wird das Fahrzeug bei der normal gerammten Version besser umgeleitet und das System wird nicht überfahren (siehe Bild 4-9).

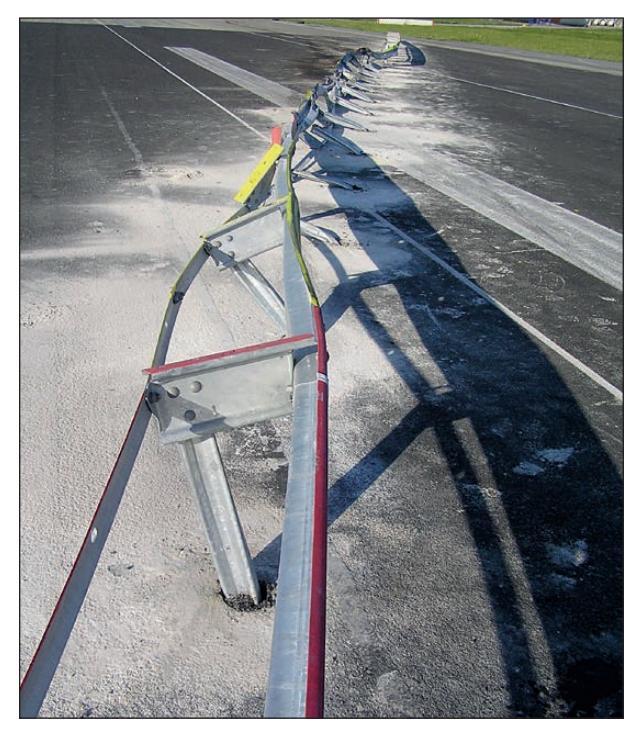
Bild 4-9: System nach dem Anprall (Blick in Anprallrichtung)

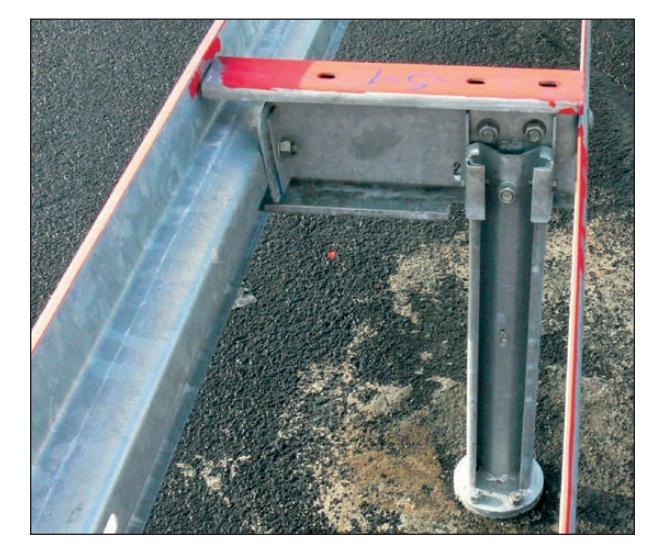
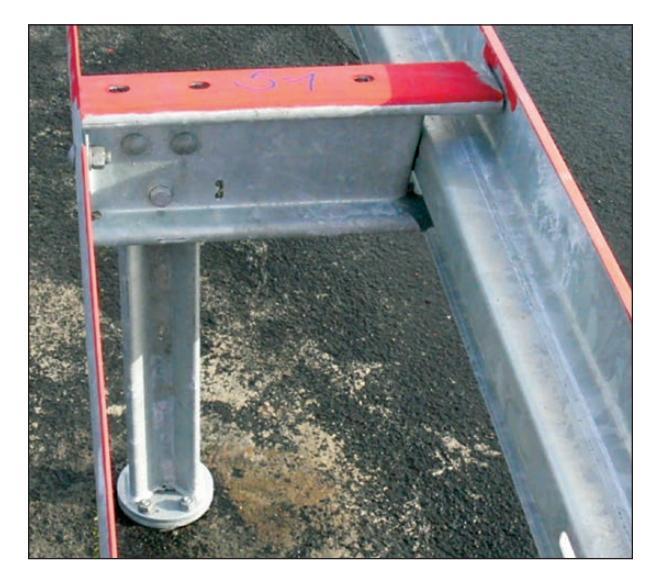
Bild 4-10: EDSP 2.0 mit geschraubten Steckpfosten und Zusatzschraube zur Sicherung

Bild 4-11: EDSP 2.0 mit geschraubten Steckpfosten und Zusatzschraube zur Sicherung

Für die Versuche an der EDSP 2.0 und an der DDSP 4.0+ jeweils mit Steckpfosten wurden die Pfosten jeweils mittels einer zusätzlichen Schraube M16x60 4.6 direkt am Abstandhalter (siehe Bild 4-10 und Bild 4-11) bzw. am Distanzstück (siehe Bild 4-12 und Bild 4-13) befestigt, um die obere Sollbruchstelle zu vermeiden.

Der Aufbau der beiden Systeme erfolgte gemäß [RAL-RG 620] Zchg. Nr. S1.3-122 mit geschraubten (geteilten) Steckpfosten, jedoch einreihig. Es wurde vor Ort ein Loch durch die Pfostenklaue und den Pfosten gebohrt¹ und der Abstandhalter bzw. das Distanzstück mit einer Schraube M16 x 60 4.6 ([RAL-RG 620] TL-Nr. 40.15) an dem Pfosten zusätzlich befestigt (siehe Bild 4-14 bis Bild 4-16 am Beispiel einer EDSP).

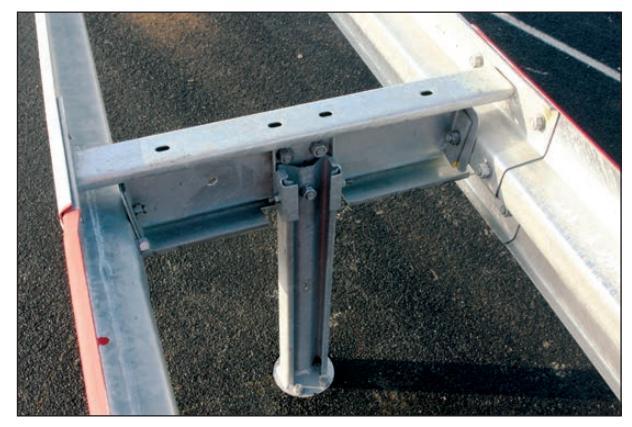
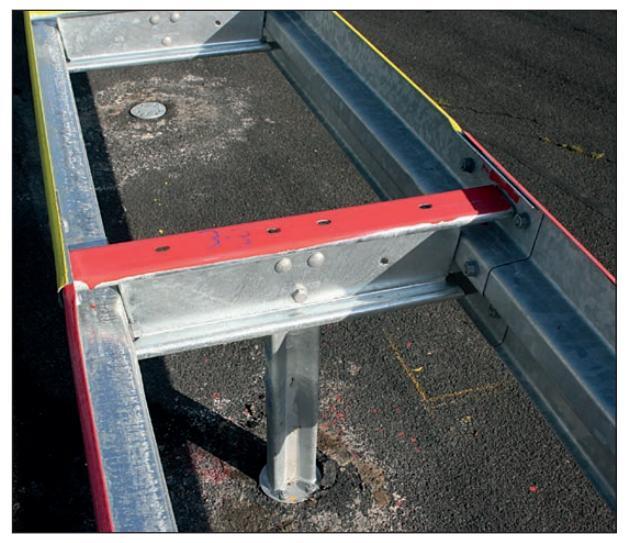
Bild 4-12: DDSP 4.0+ mit geschraubten Steckpfosten und Zusatzschraube zur Sicherung

Bild 4-13: DDSP 4.0+ mit geschraubten Steckpfosten und Zusatzschraube zur Sicherung

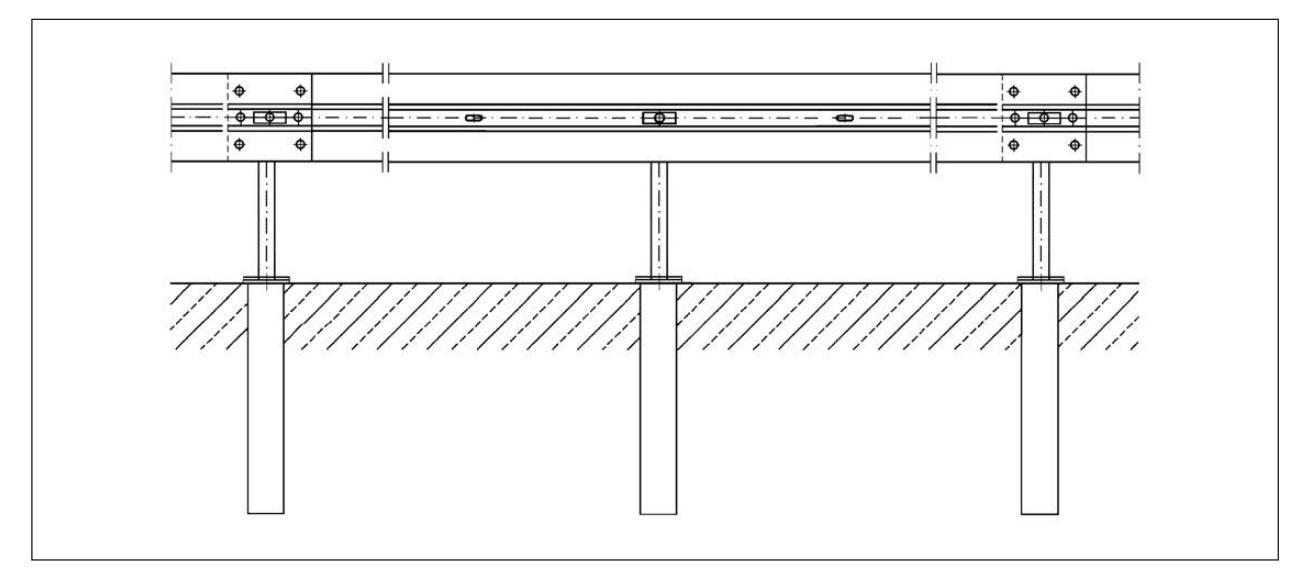
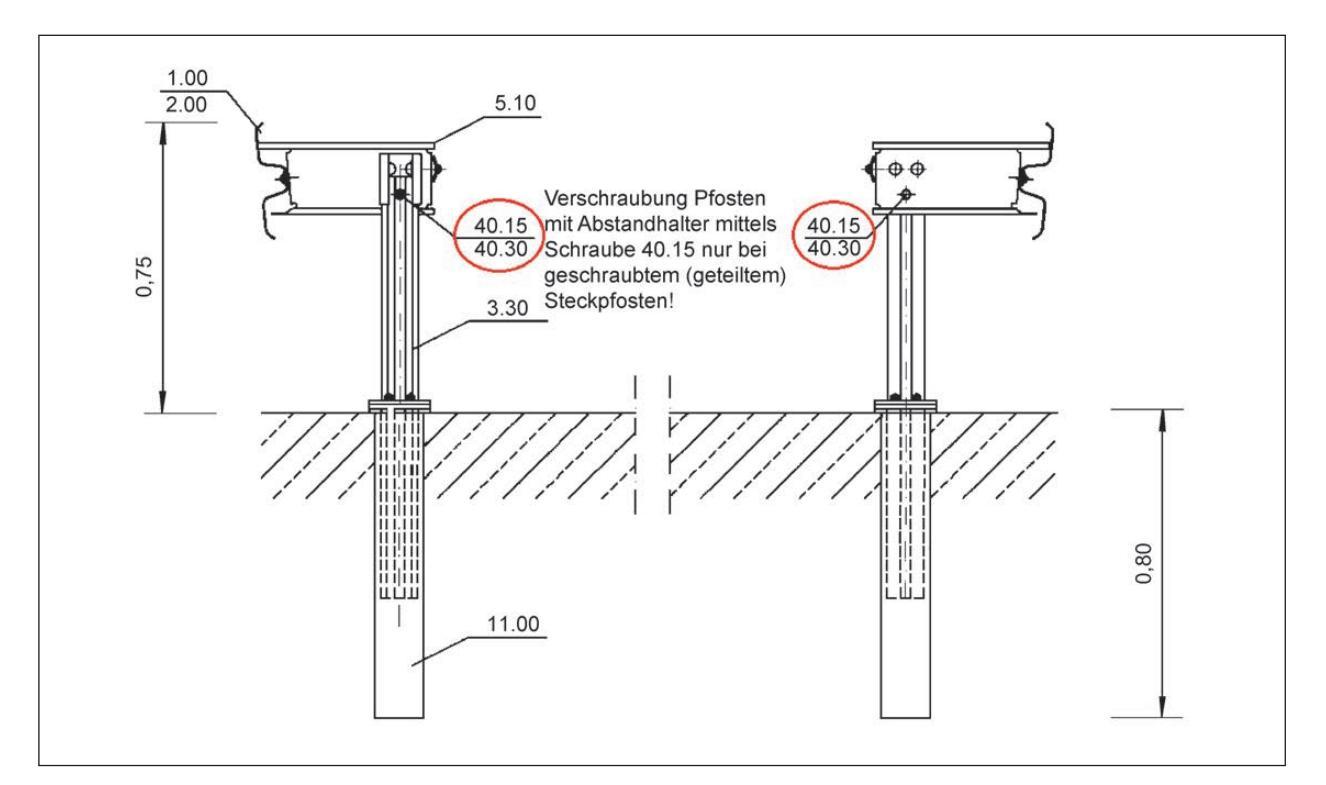
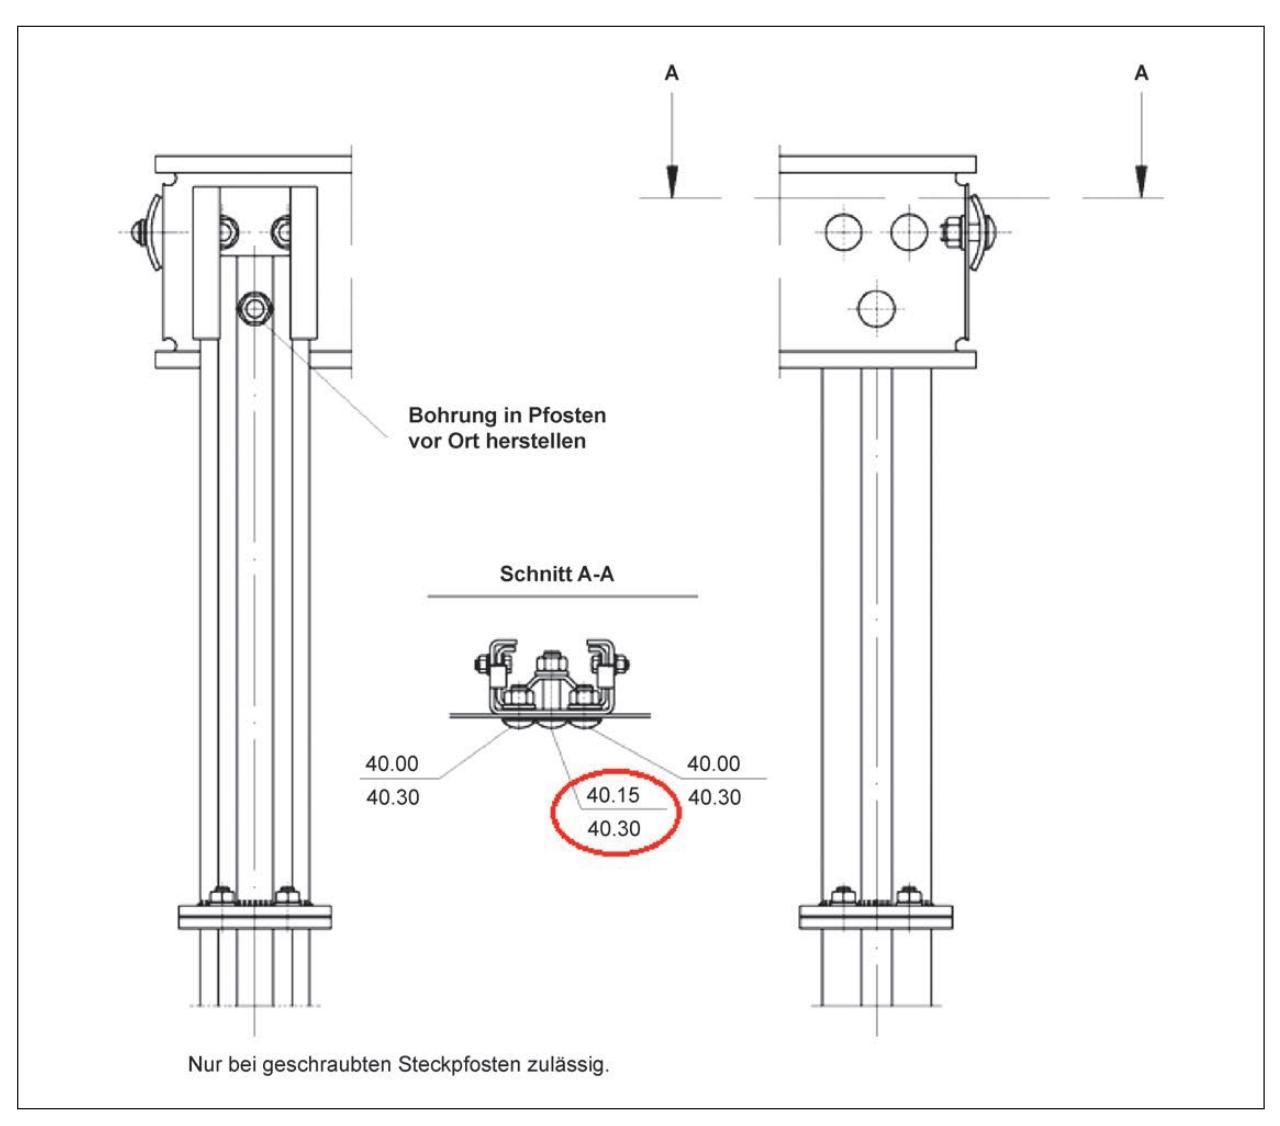
Bild 4-14: EDSP 2.0 in Rohrhülsen mit Zusatzschraube zur Sicherung der Steckpfosten – Seitenansicht (Auszug aus [RAL-RG 620])

Bild 4-15: EDSP 2.0 in Rohrhülsen mit Zusatzschraube zur Sicherung der Steckpfosten (Auszug aus [RAL-RG 620])

Bild 4-16: EDSP 2.0 in Rohrhülsen mit Zusatzschraube zur Sicherung der Steckpfosten – Verschraubungsdetails

¹ Für das Durchbohren des Pfostens kann das untere 3. Loch im Abstandhalter bzw. Distanzstück verwendet werden, indem mit einem kleinen Bohrer ein Loch vorgebohrt wird. Anschließend ist das Loch mit einem Durchmesser von 16 mm nachzubohren.

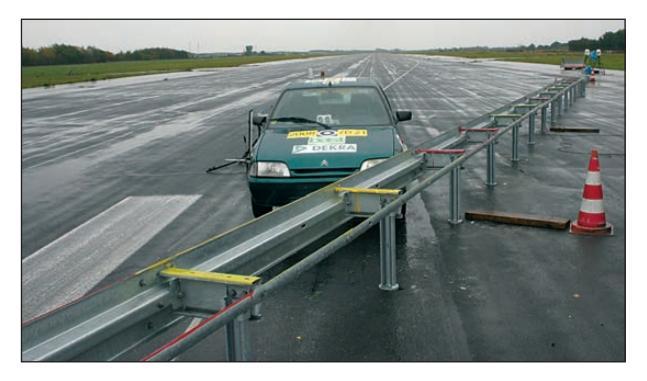
Der Anprallversuch erfolgte mit einem Citroen AX mit einer Versuchsmasse von 874 kg und einer tatsächlichen Geschwindigkeit von 103,6 km/h (siehe Bild 4-17).

Bild 4-17: Fahrzeug am Anprallpunkt; Blick entgegen der Anfahrrichtung auf die Systemrückseite

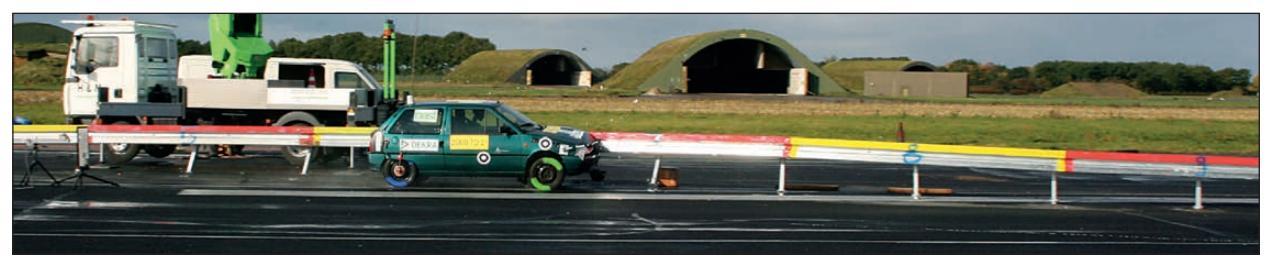
Das Fahrzeug prallte vorne links am Element 5 (0,55 m vor Stoß 5/6), im Drittelspunkt der Schutzeinrichtung, unter einem Winkel von 20,2° mit Stoßfänger und Karosserie an das System. Der Anprall verformte die vordere linke Fahrzeugecke. Das

Bild 4-18: Anprallvorgang TB11

Fahrzeug lehnte sich an das System an, welches seitlich ausweicht, und wankte um seine Längsachse von links nach rechts ohne den Bodenkontakt zu verlieren. Insgesamt blieb das Fahrzeug während des Anprallvorgangs in seiner Lage stabil und vollzog keine nennenswerten Kipp-, Roll- oder Nickbewegungen. Das Fahrzeug verließ das System am Element 11 und fuhr in seiner umgelenkten Bewegungsbahn weiter, bis es zum Stehen kam.

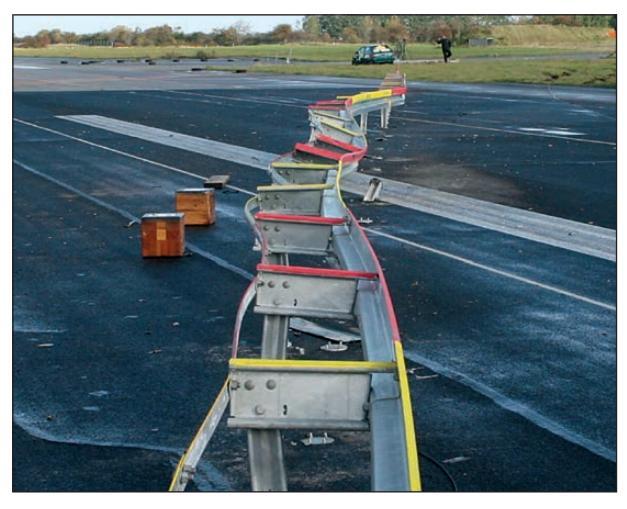
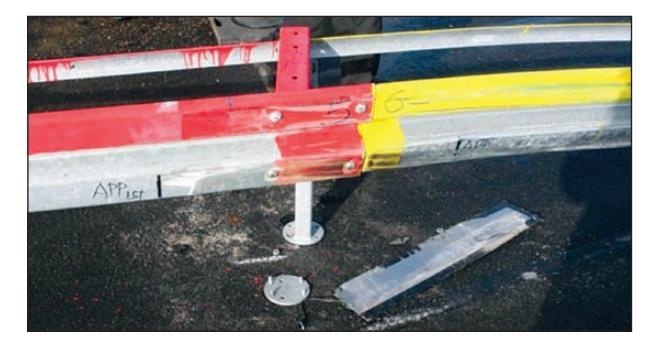
Bild 4-19: Durchbiegung der Schutzeinrichtung; Blick in Anfahrrichtung

Bild 4-20: Separation Steckpfosten

Infolge des Anprallvorgangs hatten sich die Holme und Pfosten verformt. Insgesamt lösten sich 13 Pfosten (Nr. 4.2 bis 10.2) an der Schraubverbindung an der Fußplatte des geteilten Pfostens. Die Beschädigungen am System erstreckten sich über

7 Holme und die dazugehörenden Systemteile (Pfosten, Abstandhalter, Abspanngurt). Es waren deutliche Anprallspuren in Form von Verformungen der Abstandhalter, der Holme und der Pfosten sowie Kratz- und Schleifspuren vom Fahrzeug zu erkennen (siehe Bild 4-19 und Bild 4-20).

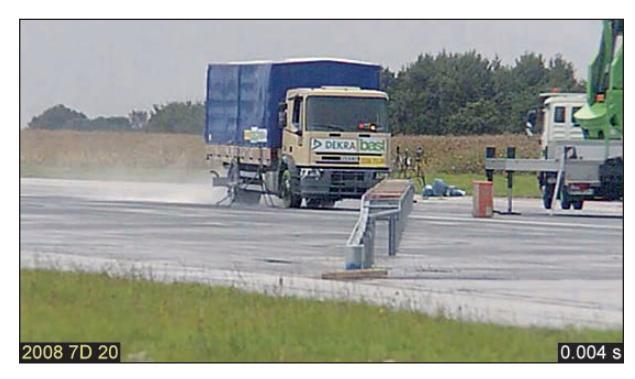
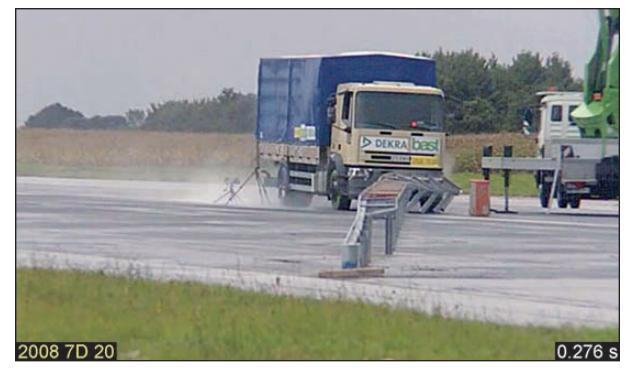
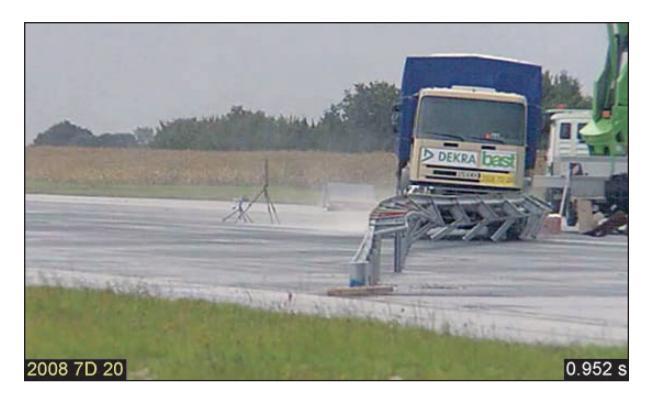
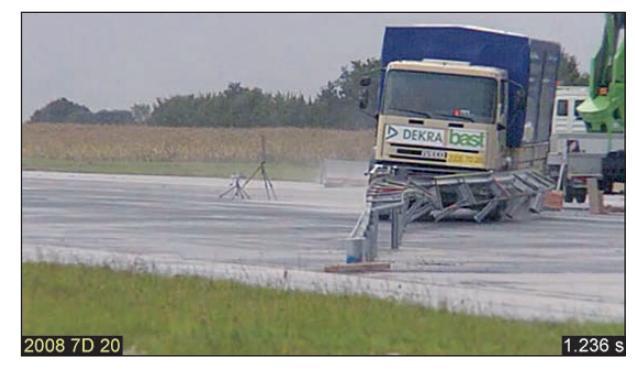
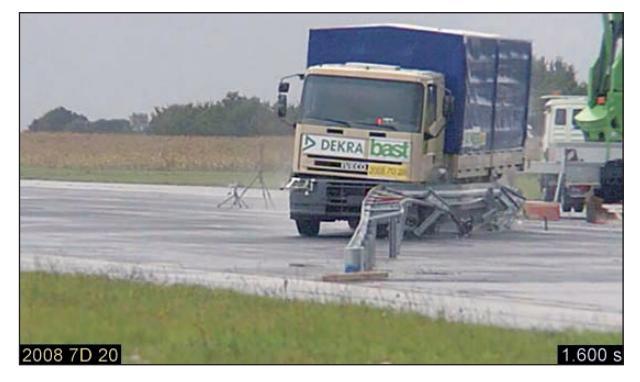
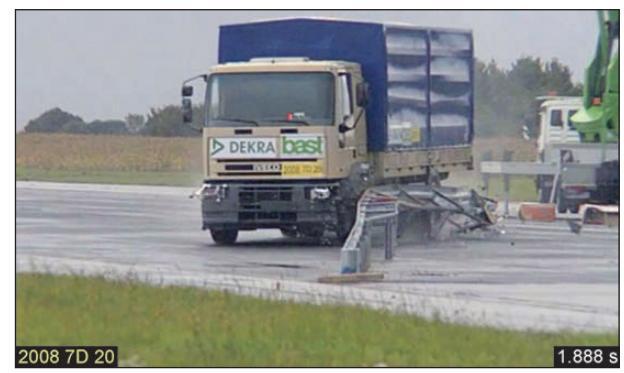
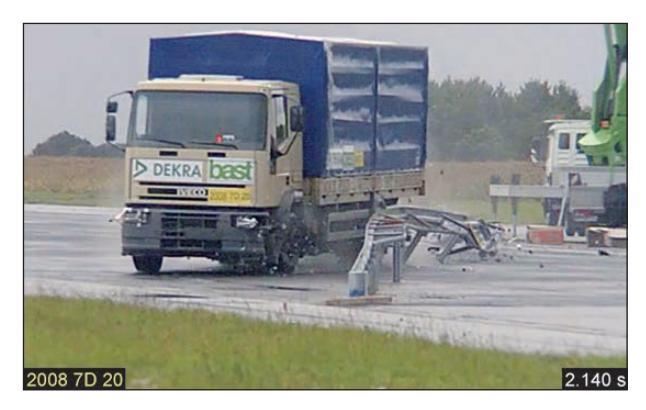
Das Fahrzeug prallte bei 1/3 der Länge der Schutzeinrichtung, d. h. 0,09 m vor Stoß 5/6 mit einer Geschwindigkeit von 71,3 km/h unter einem Winkel von 15,6° mit Stoßfänger und Karosserie an das System

an. Das Fahrzeug lehnte sich an das System an, blieb während des Anprallvorgangs in seiner Lage stabil und vollzog keine nennenswerten Kipp-, Rolloder Nickbewegungen (siehe Bild 4-22 bis 4-28). Das Fahrzeug verließ das System nach rund 34 m am Element 14 und fuhr in seiner umgelenkten Bewegungsbahn weiter bis in seine Endlage.

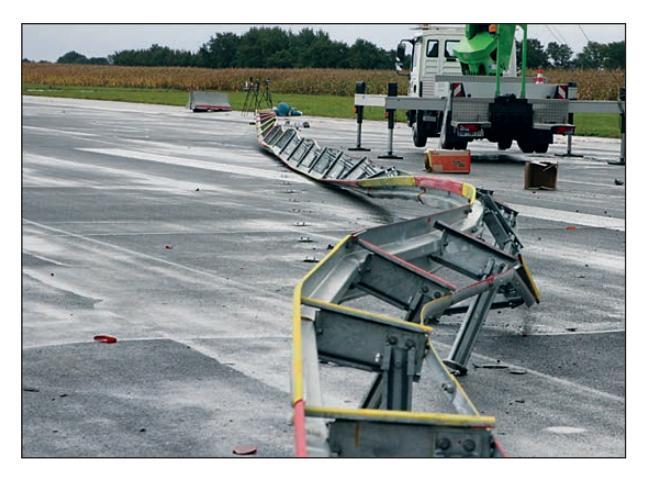
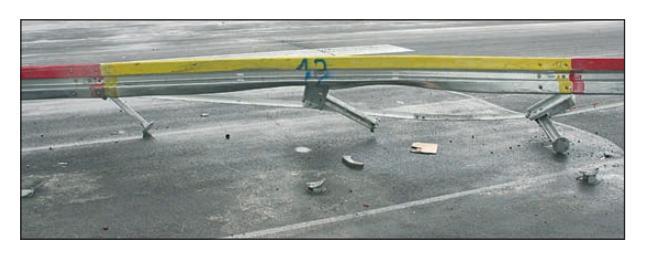
gelöst (Bild 4-33), war aber noch mit dem Abspanngurt verbunden. Die Beschädigungen am System erstreckten sich über 12 Holme und die dazugehörenden Systemteile (Pfosten, Abstandhalter, Abspanngurt). Es waren deutliche Anprallspuren in Form von Verformungen der Abstandhalter, der Holme und der Pfosten sowie Kratz- und Schleifspuren vom Fahrzeug zu erkennen (siehe Bild 4-29 bis 4-33).

Bild 4-29: Durchbiegung der Schutzeinrichtung; Blick entgegen der Anfahrrichtung

Bild 4-30: Schäden im Bereich Holm 12

Die maximale dynamische Durchbiegung betrug 2,4 m (Element 11) und der Wert für die maximale seitliche Position des Systems 2,9 m, was der Einstufung in die Wirkungsbereichsklasse W8 entspricht.

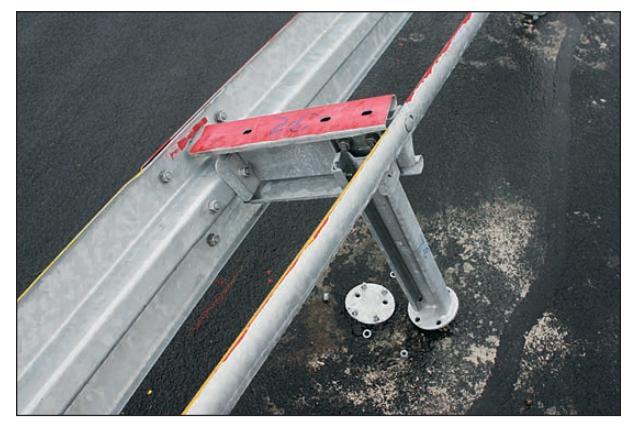
Aufgrund des Anpralls hatten sich insgesamt 20 Pfosten (Nr. 3.2 bis 13.1) an der Schraubverbindung des geteilten Pfostens an der Fußplatte gelöst (Bild 4-32), welche jedoch noch mit dem Holm verbunden waren. Der Abstandhalter 12-2 hatte sich vom Holm

Bild 4-32: Vollständig gelöste Verschraubung bei Steckpfosten 3-2

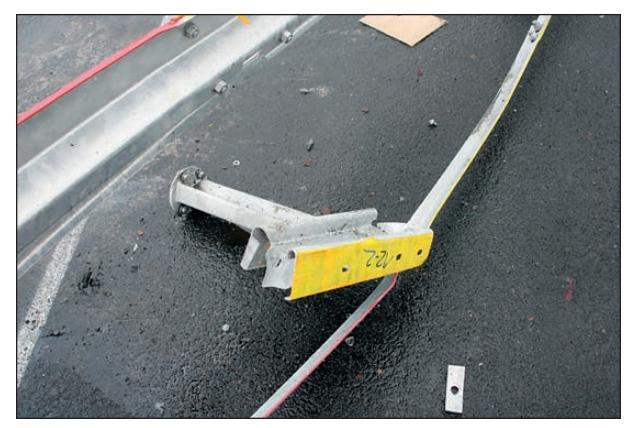
Bild 4-33: Detailansicht Pfosten und Abstandhalter 12-2 am Stoß 12/13 (Systemrückseite)

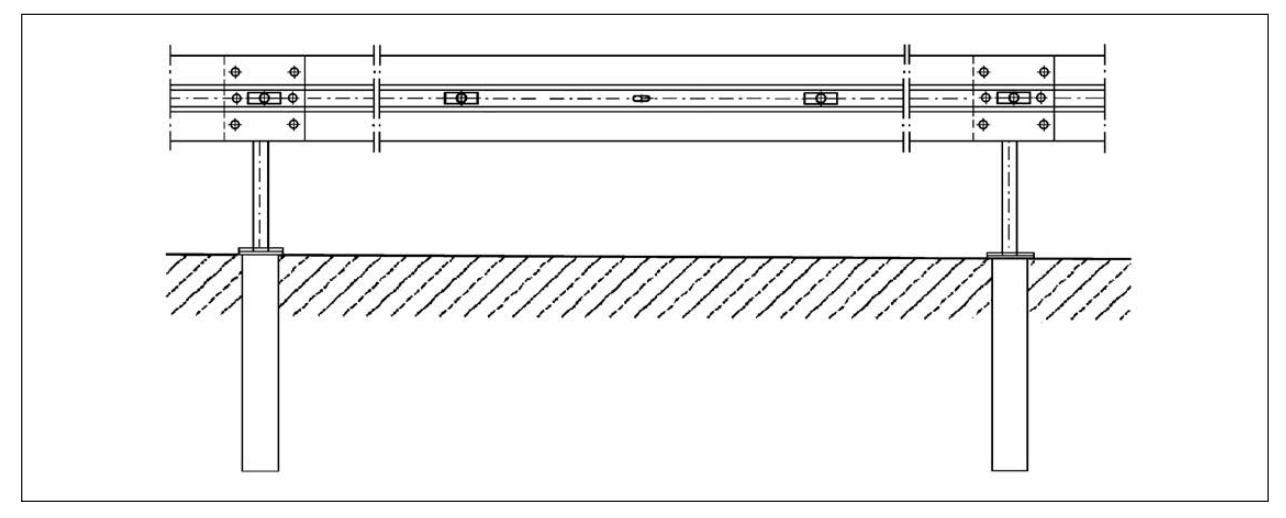
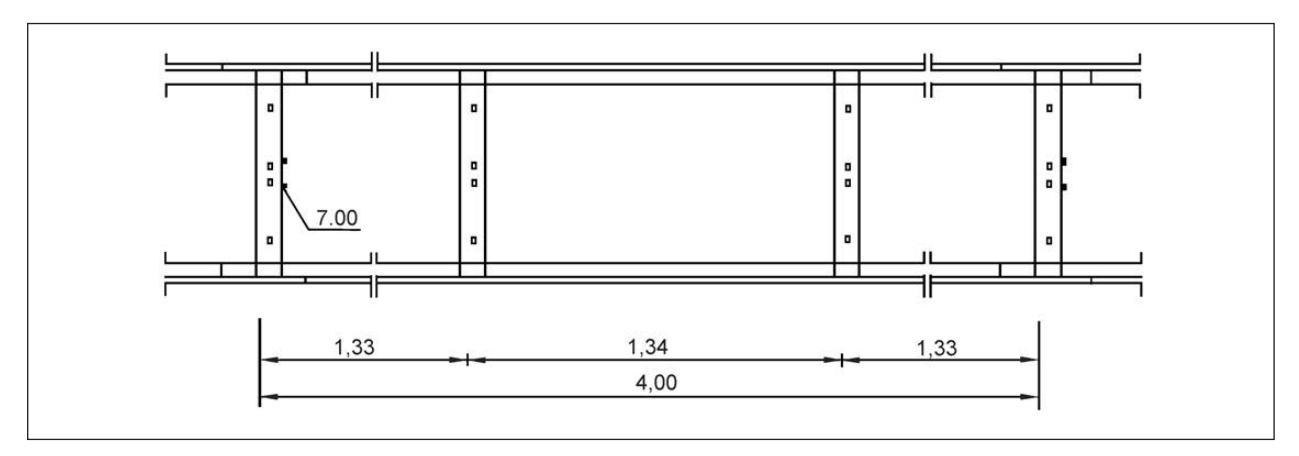
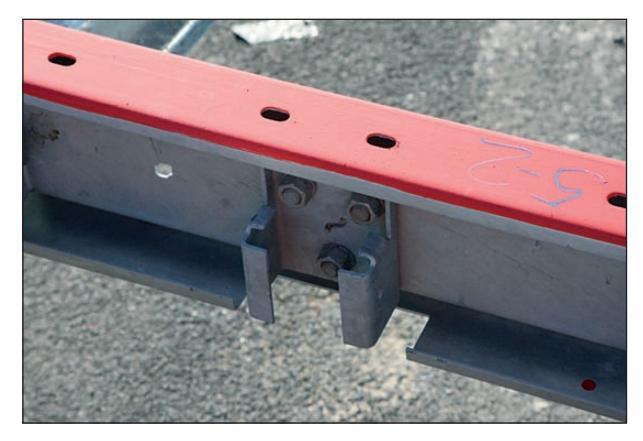
Auf dem Prüfgelände wurde wie zuvor beschrieben eine 60 m lange DDSP 4.0+ im B-Profil in Rohrhülsen mit Zusatzschraube zur Sicherung der Steckpfosten und jeweils einer Absenkung von 12 m Länge am Anfang und Ende errichtet. Die Anfangs- und Endkonstruktion wurde durch Durchgangslöcher in das Erdreich gerammt installiert. In einem Abstand von 4,0 m werden in Rohrhülsen gesteckte und verschraubte (geteilte) Pfosten installiert (Bild 4-35). Zusätzlich zu den an den Pfosten angebrachten Distanzstücken werden je 4m-Element 2 weitere Distanzstücke zwischen den Holmen (ohne Pfosten) befestigt, sodass alle 1,33 m ein Distanzstück vorhanden ist (Bild 4-36 und Bild 4-38).

Bild 4-35: DDSP 4.0+ in Rohrhülsen mit Zusatzschraube zur Sicherung der Steckpfosten – Seitenansicht (eigene Darstellung auf Grundlage der [RAL-RG 620]; aus Zeichnungen S1.1-130 und S1.1-122)

Bild 4-36: DDSP 4.0+ in Rohrhülsen mit Zusatzschraube zur Sicherung der Steckpfosten – Draufsicht (Auszug aus [RAL-RG 620]; Zeichnung S1.1-130)
zeug lehnte sich an das System an und bog mit dem vorderen linken Rad die Pfosten am Stoß 6/7 und Stoß 7/8 um 180° nach oben. Dabei stieg das Fahrzeug hinten links leicht auf und drehte sich um die Hochachse, sodass es unter einem stumpferen Winkel weiter am System entlang fuhr. Insgesamt blieb das Fahrzeug während des Anprallvorgangs in seiner Lage stabil und vollzog keine nennenswerten Kipp-, Roll- oder Nickbewegungen. Das Fahrzeug verließ das System am Element 15 nach einer

Bild 4-38: Zusätzliches Distanzstück ohne Steckpfosten

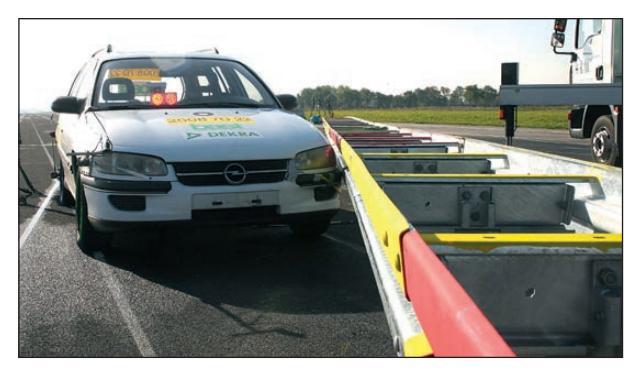
Das Fahrzeug prallte vorne links am Element 5 (0,06 m vor Stoß 5/6) bei 1/3 der Länge der Schutzeinrichtung unter einem Winkel von 20,4° an das System an (Bild 4-37). Der Anprall verformte die vordere linke Fahrzeugecke sowie die Vorderachse und das System wich dabei seitlich aus. Das Fahr-

Bild 4-37: Fahrzeug am Anprallpunkt; Blick entgegen der Anfahrrichtung

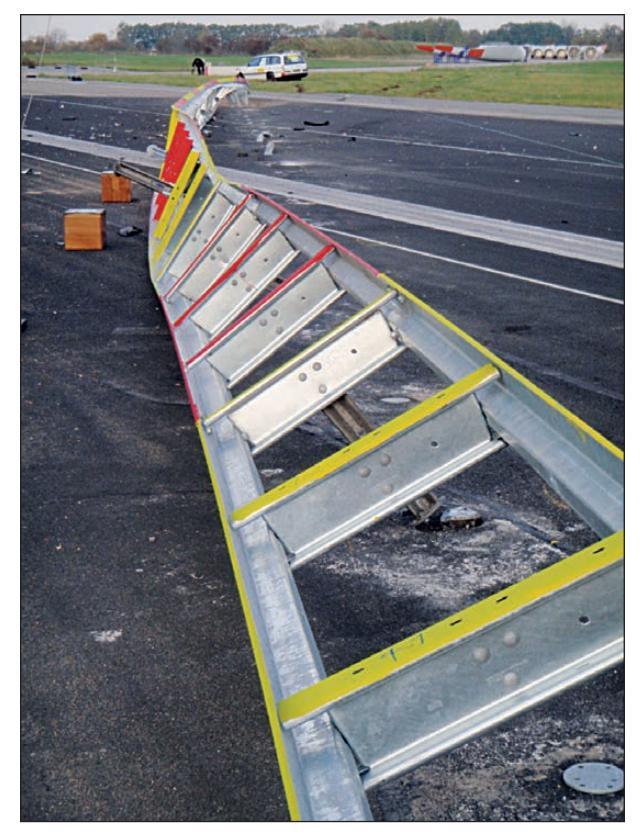
Durch den Fahrzeuganprall lösten sich die Pfosten an den Holmen 3-15 an der Schraubverbindung des geteilten Pfostens an der Fußplatte. Die Beschädigungen am System insgesamt erstreckten sich über 13 Holme und die dazugehörenden Systemteile (Pfosten, Abstandhalter) (Bild 4-40). Es

Bild 4-40: Übersicht über die Situation nach der Prüfung und Fahrzeug in Endstellung; Blick in Anfahrrichtung; Quelle: DEKRA

waren deutliche Anprallspuren in Form von Verformungen der Abstandhalter, der Holme und der Pfosten sowie Kratz- und Schleifspuren vom Fahrzeug zu erkennen.

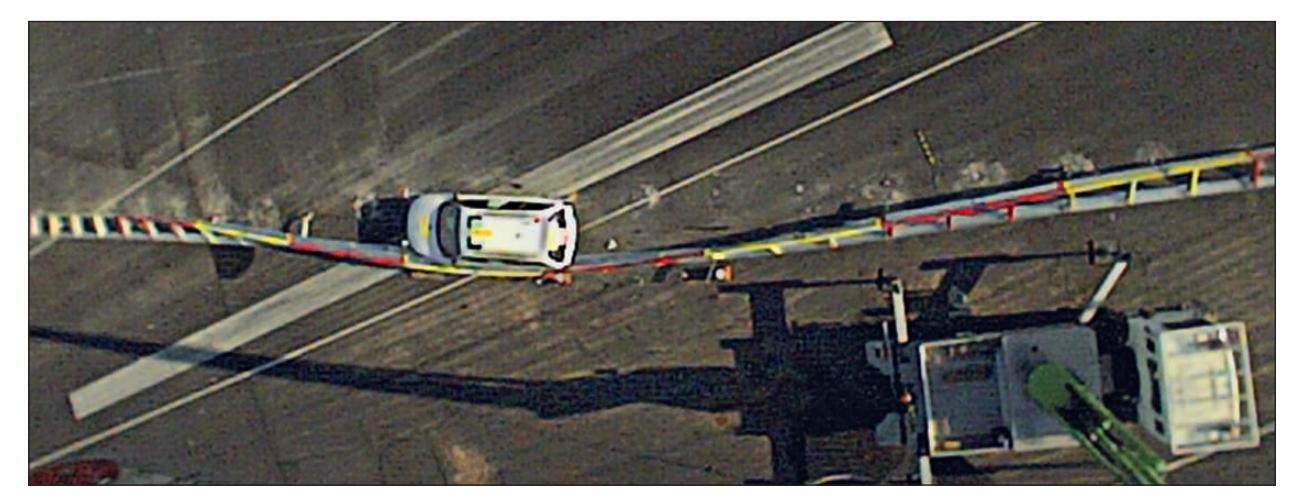
Bild 4-39: Anprallvorgang - Ansicht von oben (Weitwinkel) t = 0,404 s; Quelle: DEKRA

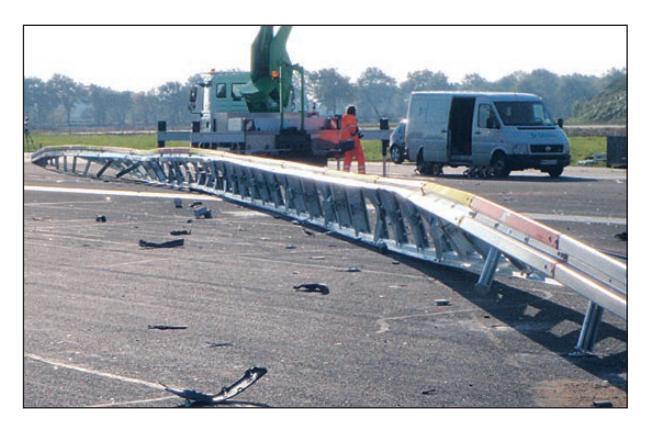
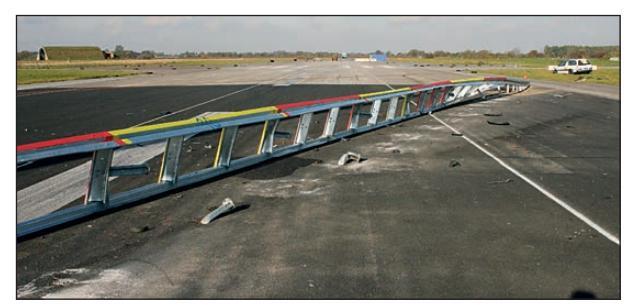
Insgesamt wurde der Versuch TB 32 an der DDSP 4.0+ in Rohrhülsen und gesicherten Steckpfosten nach DIN EN 1317-2:1998+A1:2006 bestanden.

Bild 4-43: DDSP 4.0+ nach Anprall – Ansicht gegen Anprallrichtung; Quelle: DEKRA

Bild 4-44: Übersicht ab Stoß 9/10 mit den aus dem Asphalt gezogenen Rohrhülsen der Pfosten 9 und 10

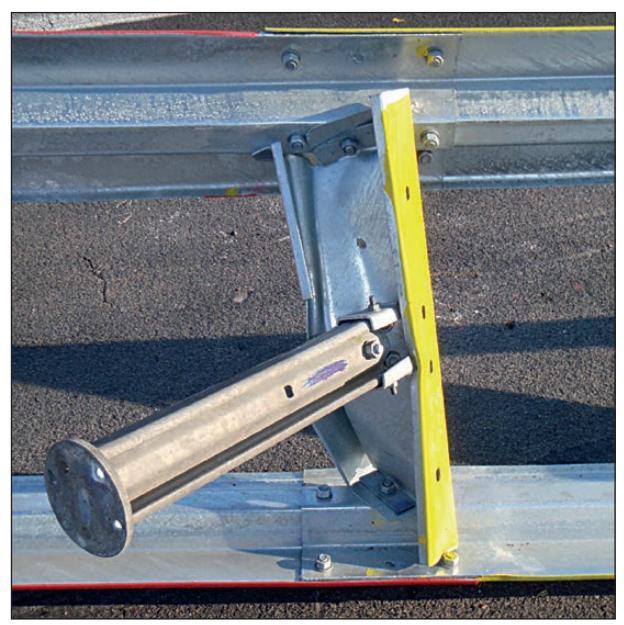
Der Pkw wurde an der Fahrerfront durch den Anprall stark beschädigt. Neben den kaputten Felgen an der Fahrerseite waren auch das Fahrwerk und die Vorderachse auf der linken Seite beschädigt, sowie der Reifen nach hinten gegen den Schweller umgeschlagen. Das Fahrzeug war nicht mehr fahrbereit. Die komplette Fahrerseite wies außerdem anprallbedingte Kratzspuren, Dellen und Beulen auf (siehe Bild 4-41 bis Bild 4-45).

Bild 4-45: 180 Grad gedrehter Pfosten bei Stoß 6/7 (aus Prüfbericht 2008 7D 22); Quelle: DEKRA

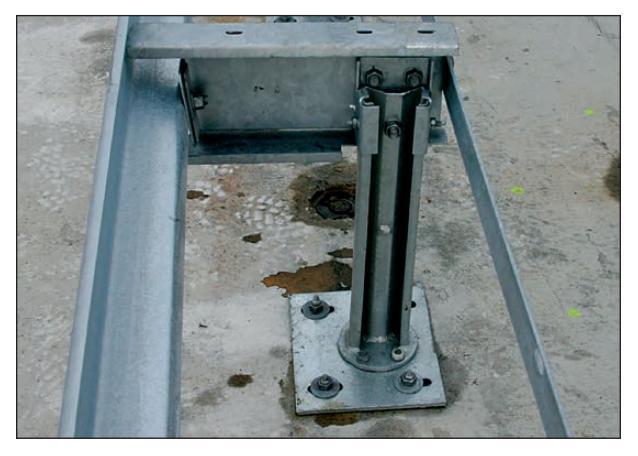
Bild 4-47: Detailansicht Verschraubung Pfosten

Der Aufbau der EDSP 1.33 BW + mit Geländer (Bild 4-46) erfolgte für die Versuche gemäß [RAL-RG 620] Zchg. Nr. S1.2-120. Zusätzlich wurde vor Ort ein Loch durch die Pfostenklaue und den Pfosten gebohrt und der Abstandhalter mit einer Schraube M16x60 4.6 ([RAL-RG 620], TL-Nr. 40.15) an dem Pfosten zusätzlich unmittelbar befestigt (siehe Bild 4-47).²

² Für das Durchbohren des Pfostens kann das untere 3. Loch im Abstandhalter verwendet werden, indem mit einem kleinen Bohrer ein Loch vorgebohrt wird. Anschließend ist das Loch mit einem Durchmesser von 16 mm nachzubohren.

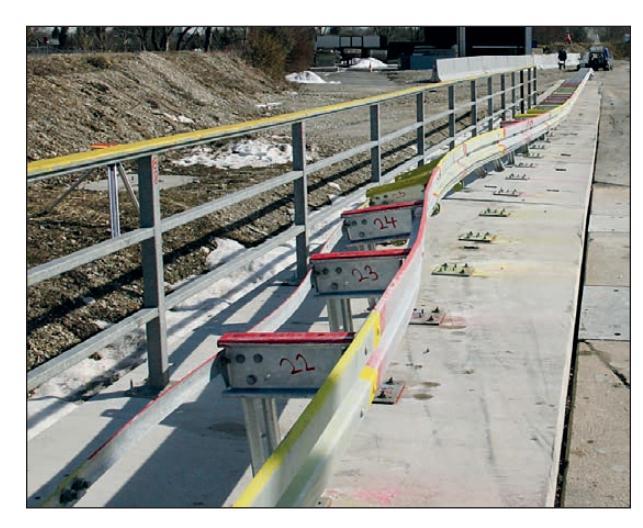
Durch den Anprall wurden die Schutzplankenholme 8 bis 12 deformiert und es waren Kratz- und Schleifspuren zu verzeichnen. Bei den Pfosten 22 bis 33 lösten sich funktionsgemäß die Verschraubungen zur Fußplatte. Die Pfosten 23 bis 32 wurden aus ihren Verankerungen angehoben, ab dem Pfosten 25 waren die Abstandshalter mit ihren Pfosten verdreht. Am Maximum der Durchbiegung wurde das Geländer vom dynamisch verformten System leicht berührt, wobei keine nennenswerten Beschädigungen auftraten (siehe Bild 4-57 und Bild 4-58).

Bild 4-57: Durchbiegung der Schutzeinrichtung

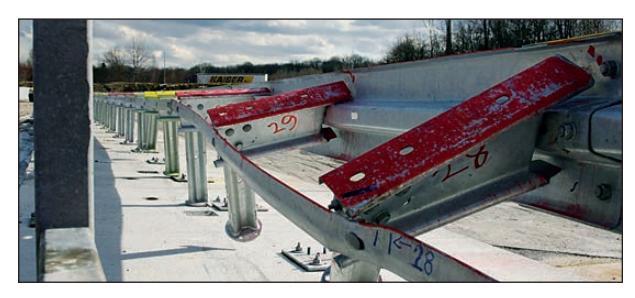
Bild 4-58: Detailansicht Systemrückseite im Bereich des Holms 10 mit den aus der Verankerung gehobenen Pfosten
