Anprallprüfungen an Fahrzeug-Rückhaltesystemen und Entwicklung von Nachrüstlösungen

Berichte der Bundesanstalt für Straßenwesen

Verkehrstechnik Heft V 328

Bericht zum Forschungsprojekt: F1100.6408000 Anprallprüfungen an Fahrzeug-Rückhaltesysteme und Entwicklung von Nachrüstlösungen

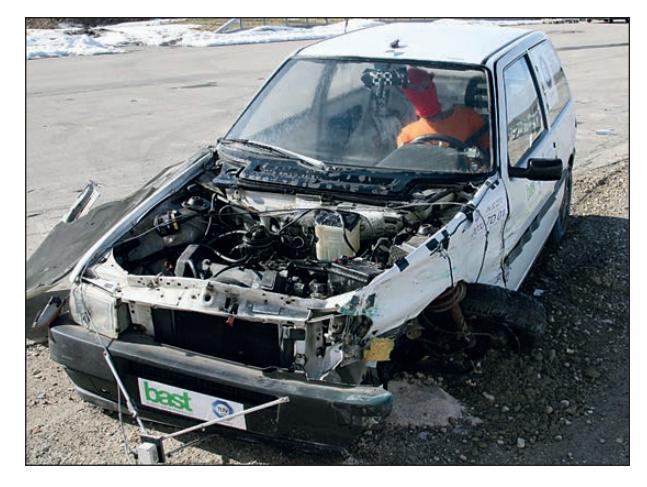
Das Prüffahrzeug, welches nicht mehr fahrbereit war, wies Dellen sowie Kratz- und Schleifspuren über die gesamte linke Fahrzeugseite auf. Der linke Fahrzeugfront wurde zudem stark deformiert und der Frontstoßfänger links ist zerstört. Außerdem wurde die Motorhaube bis auf die hintere rechte Verankerung gelöst und zur Seite geklappt (siehe Bild 4-59).

Bild 4-59: Schäden am Fahrzeug nach der Prüfung (Fahrerseite und Front)

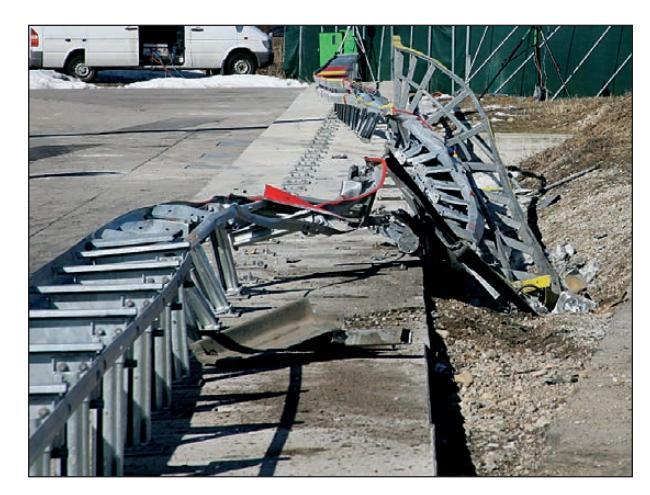
Bild 4-68: Durchbiegung der Schutzeinrichtung; Blick entgegen der Anfahrrichtung

stand geboten. Ergänzend kam hinzu, dass aufgrund der eingebauten Dilatation nun eine größere Verformung möglich war (siehe Bild 4-68 bis Bild 4-71).

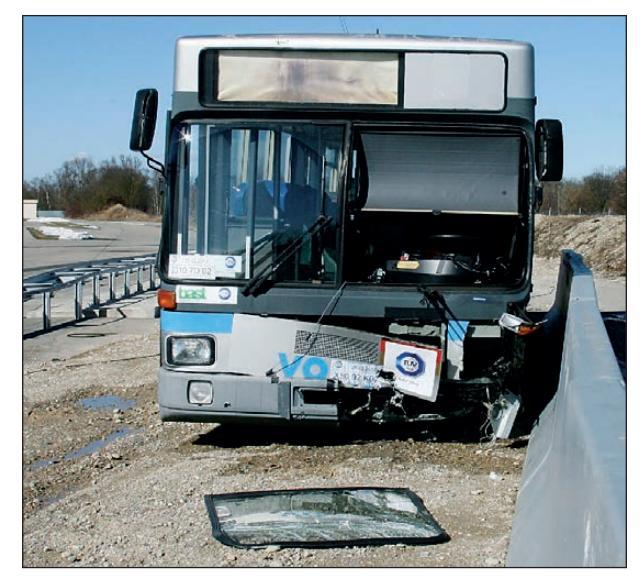
Bild 4-69: Schäden am Fahrzeug nach der Prüfung im Frontbereich

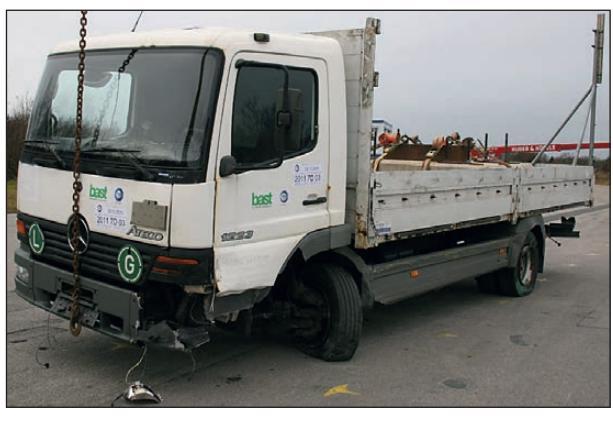
Die gesamte linke Seite des Prüffahrzeugs wies Deformationen sowie Kratz- und Schleifspuren auf. Des Weiteren wurde u. a. die vordere linke Felge zerstört und der linke Scheinwerfer zerbrach (siehe Bild 4-80).

Bild 4-80: Schäden am Fahrzeug nach der Prüfung auf der Fahrerseite

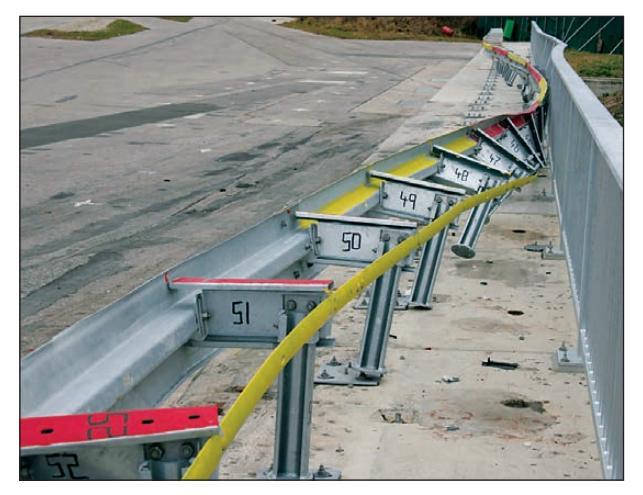
Der Vergleich zu der ursprünglichen EDSP 1.33 BW (ELLMERS) ohne Zusatzschraube zeigt eine deutlich größere Nachgiebigkeit der Schutzeinrichtung. Diese wurde sowohl durch die eingebaute Dilatation als auch durch das veränderte Systemverhalten infolge der Zusatzschraube verursacht (4-81 bis 4-83).

Bild 4-81: Durchbiegung der Schutzeinrichtung; Blick entgegen der Anfahrrichtung

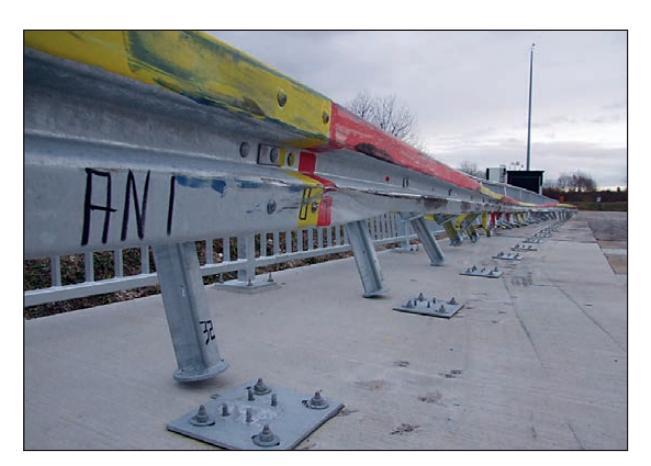
Durch den Anprall deformierten sich die Schutzplankenholme 33 bis 48. An den Pfosten 28 bis 51 löste sich die Verschraubung zwischen der Fußplatte und dem Pfosten; die Pfosten selbst lösten sich nicht vollständig vom System. Insgesamt waren über die Kontaktstrecke Deformationen sowie Kratz-

Bild 4-82: Kontaktbereich in Anprallrichtung; Quelle: TÜV Süd

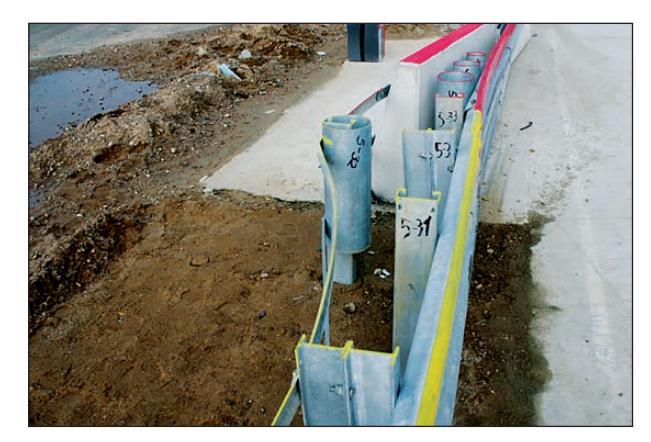
Im Bereich der Kontaktstrecke traten infolge des Anpralls Kratzspuren auf und 2 Pfosten neigten sich leicht nach hinten. Außerdem war das Betonfertigteil bei Stoß 6/7 gebrochen und es waren 2 Risse erkennbar (rückseitig von Fuß bis Kopf und vorderseitig Mitte bis Fuß).

Bild 4-94: Kontaktstrecke, leichte Neigung des IPE-Pfostens 5-32 mit verformtem Holm; Blick in Anfahrrichtung

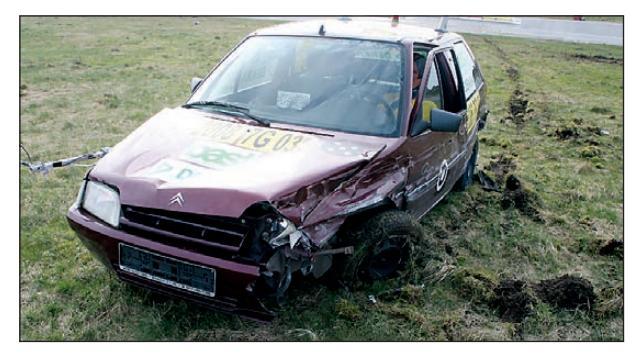
Das Fahrzeug war nach dem Anprall nicht mehr fahrbereit. Fahrerseitig war die vordere Achse mit Rad und Felge stark beschädigt. Die A-Säule wurde nach hinten gebogen und stellte sich dadurch auf. Das Dach dellte sich infolgedessen ein. Die kom-

Bild 4-95: Schäden am Fahrzeug nach der Prüfung

plette Fahrerseite wies anprallbedingte Kratzspuren, Dellen und Beulen auf (siehe Bild 4-95).

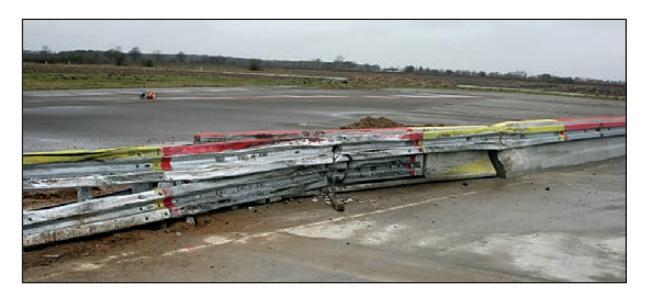
Durch den Anprall verdrehten sich die Holme am Element 4 und 5 und am Element 6 und 7 wurden sie bereits stark verbogen. Die Pfosten wurden im

Element 5 nach hinten weggedrückt. Das Betonelement 6 war gebrochen, wurde jedoch durch die Holme an der Vorderseite und den Abspanngurten auf der Rückseite zusammengehalten. Am Betonelement waren Kantenabplatzungen zu finden. Am Übergang zur Ortbetonschutzwand war das Verstärkungsprofil stark abgeknickt und aufgeweitet.

Bild 4-102: Beschädigungen im Bereich der Kontaktstrecke

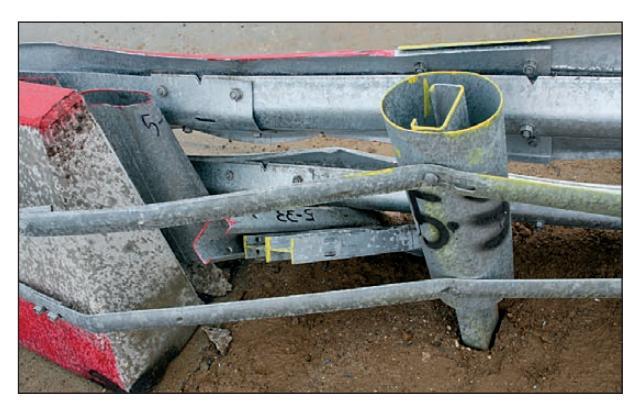
Bild 4-103: Detailansicht der Schäden im Bereich des Holmstoßes 5/6; Blick auf die Systemrückseite

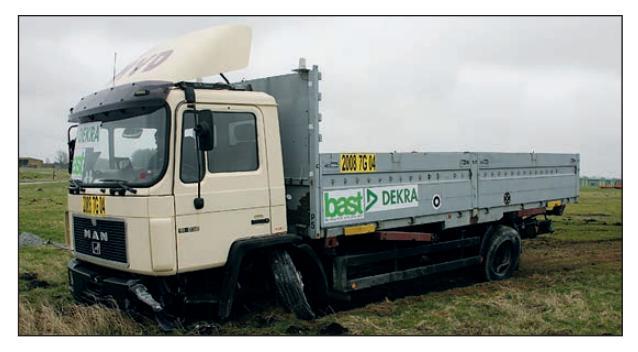
Die gesamte linke Seite des Prüffahrzeugs wies Deformationen sowie Kratz- und Schleifspuren auf. Des Weiteren wurde u. a. die vordere linke Felge zerstört und der linke Scheinwerfer zerbrochen.

Bild 4-104: Schäden am Fahrzeug nach der Prüfung einschließlich leichtem Sekundäranprall (Fahrerseite)

Durch den Anprall wurde die vordere Achse (inkl. Rad und Felge) stark beschädigt und gebrochen. Das Fahrerhaus wies nur im Einstiegsbereich Beschädigungen auf. Der hintere Unterfahrschutz war rechtsseitig gebrochen.

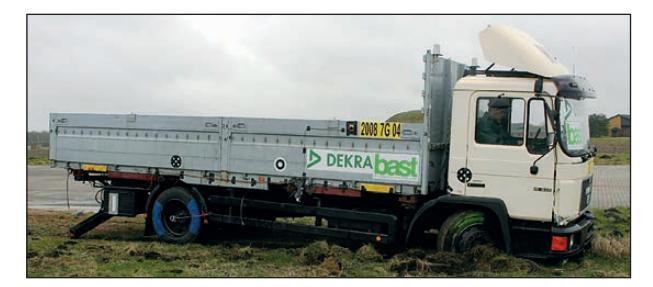
Bild 4-105: Schäden am Fahrzeug nach der Prüfung einschließlich leichtem Sekundäranprall (Beifahrerseite)

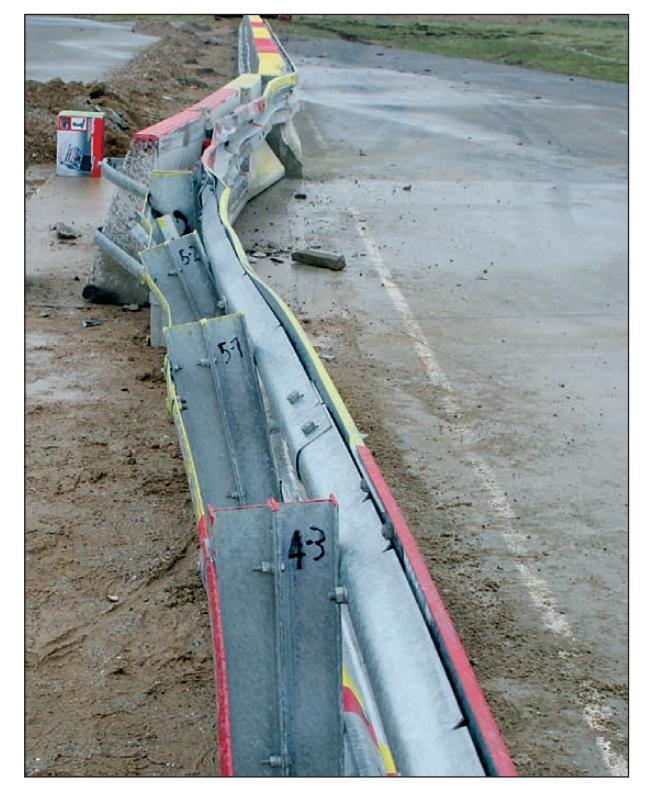
Bild 4-106: Durchbiegung der Schutzeinrichtung; Blick in Anfahrrichtung

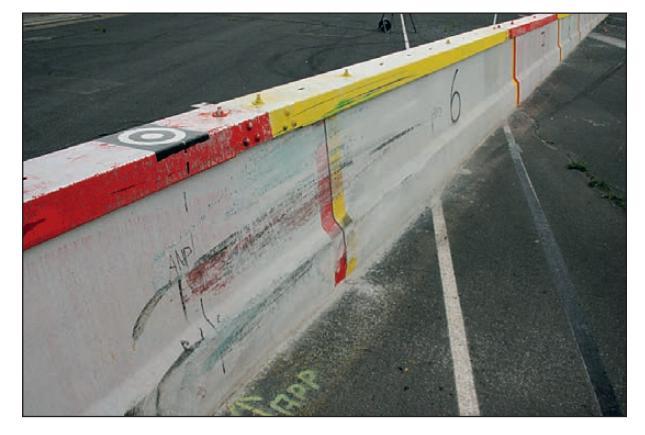
Das Fahrzeug war nach dem Anprall nicht mehr fahrbereit. Die vordere linke Ecke des Fahrzeugs war eingedrückt und die vordere linke Achse aus dem Getriebe ausgerissen und nach vorne verschoben. Die A-Säule stellte sich auf und das Dach beulte sich infolgedessen ein. Die Fahrertür war im Dachbereich aufgebogen. Die komplette Fahrerseite wies auf Höhe der Schutzeinrichtung anprallbedingte Dellen, Beulen und Kratzspuren auf (siehe Bild 4-117 und Bild 4-118).

Bild 4-117: Übersicht über die Situation nach der Prüfung (Kontaktstrecke); Blick in Anfahrrichtung

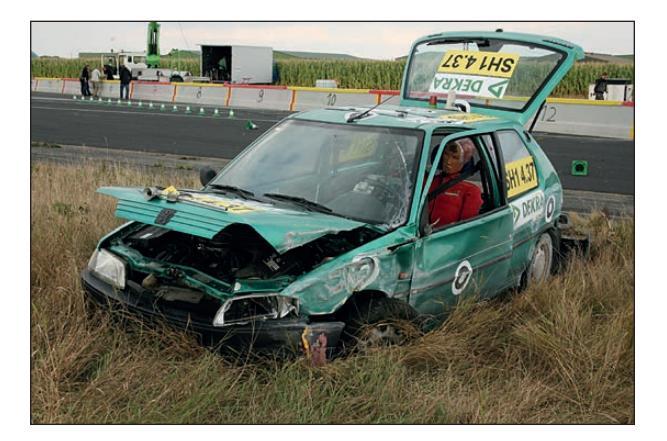
Bild 4-118: Schäden am Fahrzeug nach der Prüfung, Fahrzeug in Endstellung

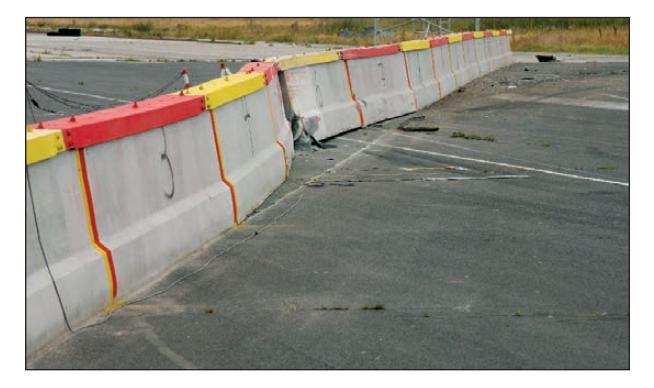
sowie Anprallspuren und Abplatzungen im Fußbereich an der Ortbetonschutzwand vorhanden. Einige Anker im Kopfbereich erfuhren eine Längsverschiebung. Die Verschraubungen im Stoßbereich wurden z. T. auch verschoben und es kam auch zum Einriss (Bild 4-128). Das Kastenprofil wurde an einigen Stößen etwas aufgebogen, tlw. auch im rückwärtigen Bereich. An der Ortbetonschutzwand wurden einige Fugen durch den Anprall geweitet und es waren z. T. auch Abplatzungen auf der anprallabgewandten Seite vorhanden. Außerdem kam es zu Rissbildungen (siehe Bild 4-127 bis Bild 4-129).

Bild 4-127: Durchbiegung der Schutzeinrichtung; Blick in Anfahrrichtung

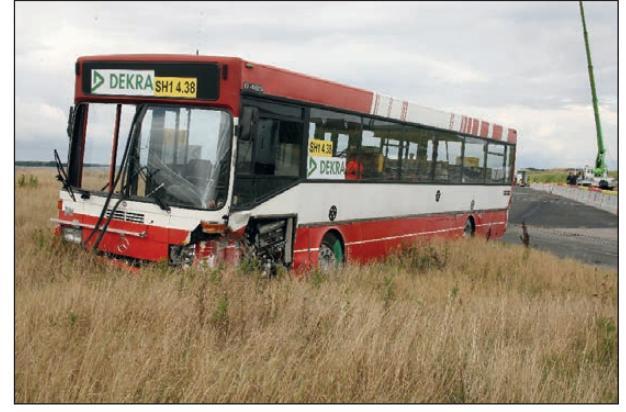
Die komplette Fahrerseite des Versuchsfahrzeugs wies auf Höhe der Schutzeinrichtung anprallbedingte Dellen, Beulen und Kratzspuren auf. Die vordere linke Ecke des Fahrzeugs war zudem eingedrückt und es fehlte beifahrerseitig die Windschutzscheibe (siehe Bild 4-130).

Bild 4-130: Schäden am Fahrzeug (Front) nach der Prüfung; Fahrzeug in Endstellung

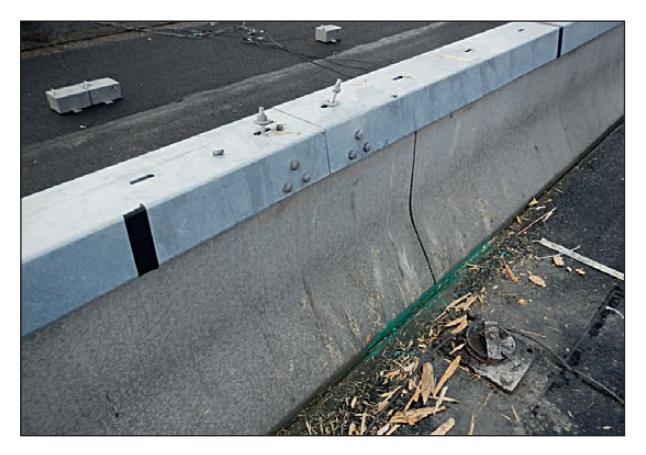
Das BSW O-Teilstück im New-Jersey-Profil hielt der Belastung der Stoßwagenversuche ohne erkenn- und messbare Verschiebung stand. Der Belastungsnachweis ist somit erbracht und im Vergleich mit dem ursprüngliche Anprallversuch aus ELLMERS, kann das System in die Wirkungsbereichsbereichsklasse W2 (≤ 0,8 m) eingeordnet werden.

Bild 4-137: BSW O im New Jersey Profil nach dem Belastungstest; Quelle: DEKRA

Die Anwendung der Sanierungslösung für Ortbetonschutzwände im New-Jersey-Profil ist ohne weitere Anprallversuche nicht zu empfehlen.

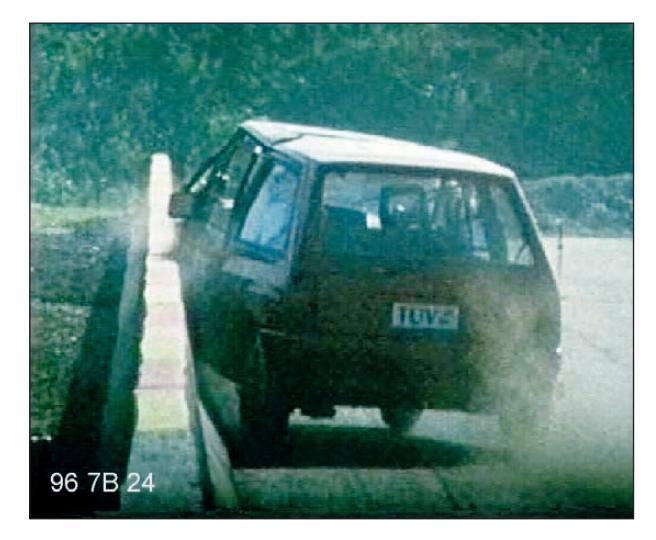
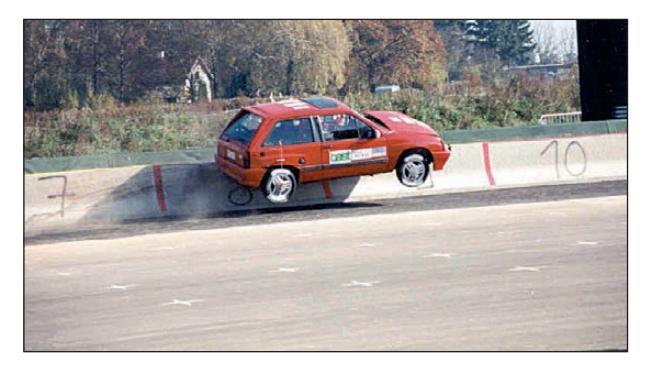
In der ursprünglichen Prüfung an der Ortbetonschutzwand im New-Jersey-Profil (siehe ELLMERS) schmiegt sich das Prüffahrzeug TB 11 bis hinauf zur Oberkante an die Ortbetonschutzwand an (siehe Bild 4-138 und Bild 4-139). Der Stoßfänger des Fahrzeugs befindet sich dann etwa auf Höhe der Oberkante der BSWO. Mit der angebrachten Sanierungslösung ist es jedoch sehr wahrscheinlich, dass

das Fahrzeug am seitlichen Überstand der Sanierungslösung hängen bleiben würde, was einen Einfluss auf das Fahrzeugverhalten zur Folge hätte. Auch der Abgleich mit verschiedenen Sensordaten bestätigt ein erhöhtes Ansteigen beim New-Jersey-Profil und somit einer höheren Wahrscheinlichkeit zum Hängenbleiben.

Bild 4-138: TB 11 an BSW O New Jersey (Versuch 1996 7B 24) gemäß ELLMERS – Ansicht von hinten

Bild 4-139: TB 11 an BSW O New Jersey (Versuch 1996 7B 24) gemäß ELLMERS – seitliche Ansicht

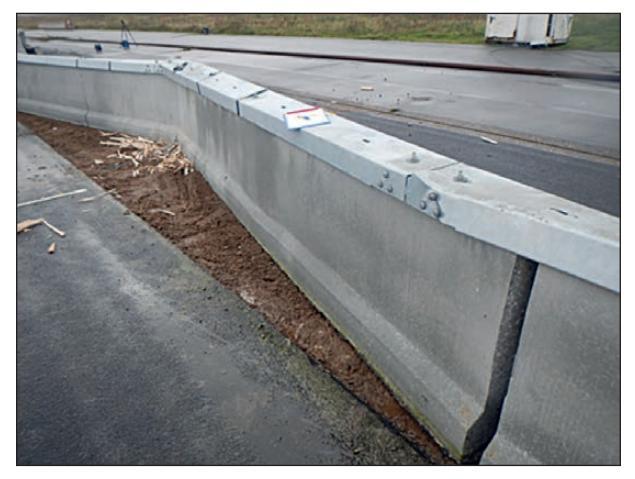
Bei den Stoßwagenversuchen an der Softbaer auf Schottertragschicht kam es zu einer etwas höheren Belastung als vorgesehen, da sich das Zugseil beim zweiten Versuch nicht rechtzeitig gelöst hat und der Stoßwagen noch unter Zug durch das Zugfahrzeug in die BSWO hineingezogen wurde. Ein Durchbruch o. ä. erfolgte jedoch nicht. Der Belastungsnachweis ist somit erbracht. Aufgrund der gemessenen Werte konnte die Wirkungsbereichsklasse W6 ($\leq 2,1$ m) abgeleitet werden (siehe Bild 4-140).

Bild 4-140: Softbaer auf Schotter nach dem Belastungstest; Quelle: DEKRA

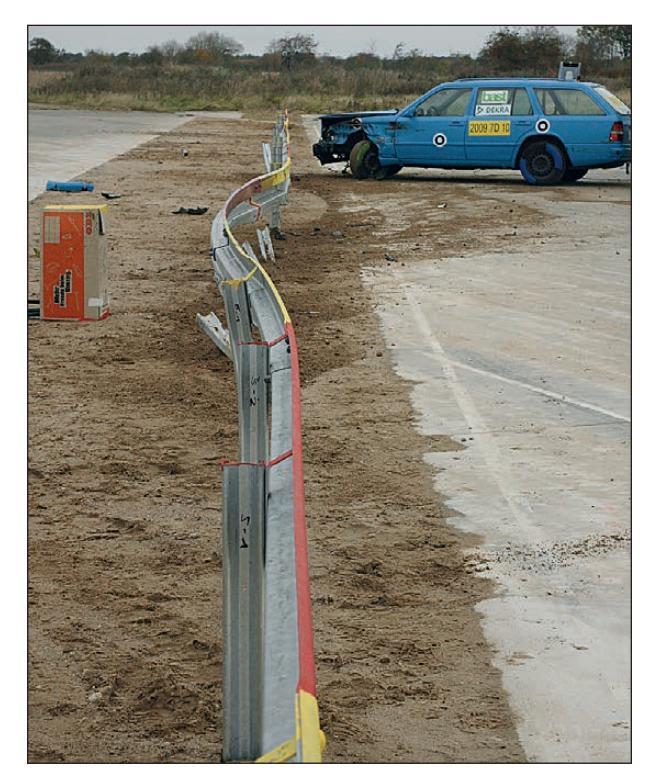
Die maximale dynamische Durchbiegung betrug 0,5 m und der Wert für die maximale seitliche Position des Systems betrug 0,6 m (Element 6/7), was der Einstufung in die Wirkungsbereichsklasse W1 entspricht. Die Werte für die Insassenbelastung be-

Bild 4-151: Durchbiegung der Schutzeinrichtung

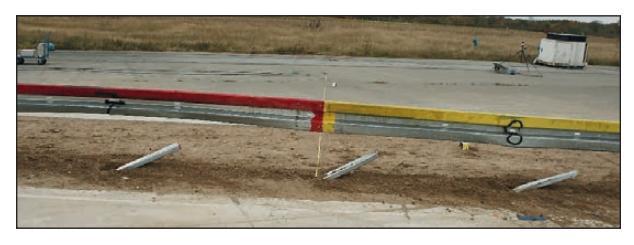
Die Beschädigungen durch den Primäranprall am System erstreckten sich auf die Holme 6-9 und die

dazugehörigen Systemteile (Pfosten, Stützbügel). Insgesamt lösten sich 6 Stützbügel durch den Anprall. Der Sekundäranprall beschädigte den Holm 11 und dazugehörige Systemteile. Es waren Anprallspuren in Form von Verformungen der Stützbügel, der Holme und der Pfosten sowie Kratz- und Schleifspuren vom Fahrzeug zu erkennen.

Bild 4-152: Beschädigungen innerhalb der Kontaktstrecke

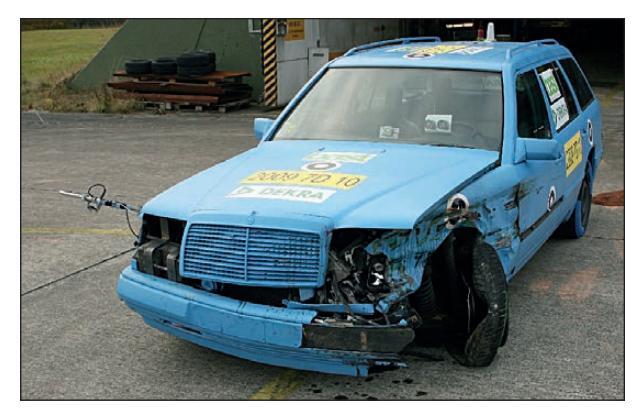
Das Fahrzeug war bedingt fahrbereit (fahrerseitige vordere Aufhängung stark nach hinten verbogen, dadurch blockierendes Vorderrad). Fahrerseitig gab es geringe Anprallspuren in Form von Kratzern und Dellen (siehe Bild 4-151 und Bild 4-153).

Bild 4-153: Schäden am Versuchsfahrzeug im Frontbereich nach Primär- und Sekundäranprall

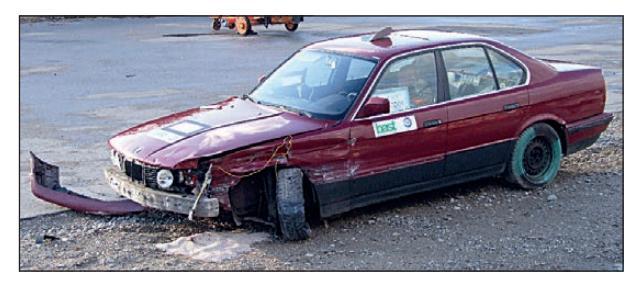
Das Fahrzeug war nach dem Anprall nicht mehr fahrbereit. Neben der Deformation und den Kratzund Schleifspuren der linken Fahrzeugseite war die

Fahrzeugfront (Scheinwerfer, Kühlergrill, Frontschürze, Stoßstange) zerstört sowie die linke Vorderradaufhängung stark verschoben und deformiert (siehe Bild 4-163).

Bild 4-163: Schäden am Fahrzeug nach der Prüfung; Quelle: TÜV Süd

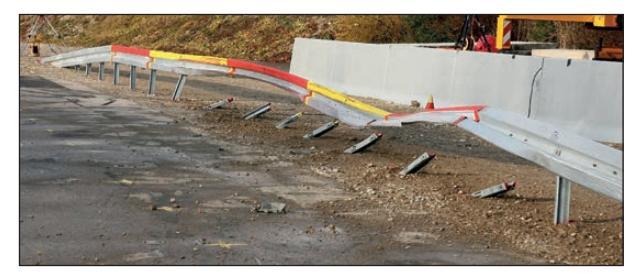
Im Anprallbereich wiesen die Schutzplankenholme Deformationen und Kratzspuren auf. An den Pfosten 5 bis 11 lösten sich die Stützbügel vom System (SP-Holm). Diese Pfosten wurden außerdem in Anprallrichtung und leicht nach hinten verbogen.

Die maximale dynamische Durchbiegung betrug 1,0 m und der Wert für die maximale seitliche Position des Systems betrug 1,1 m (Element 3), was der Einstufung in die Wirkungsbereichsklasse W4 entspricht. Die Werte für die Insassenbelastung betrugen beim ASI 0,6 und für den THIV 21 km/h (siehe Bild 4-164).

Bild 4-164: Durchbiegung der Schutzeinrichtung; Blick entgegen der Anfahrrichtung

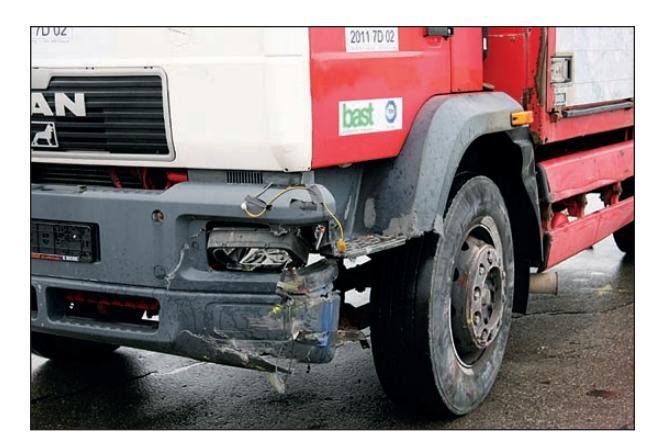
Bild 4-177: Detailansicht Schäden an Stoßstange und Scheinwerfer (Front Fahrerseite)

der Kotflügel gebrochen und der Frontstoßfänger sowie der Scheinwerfer zerstört (siehe Bild 4-177).

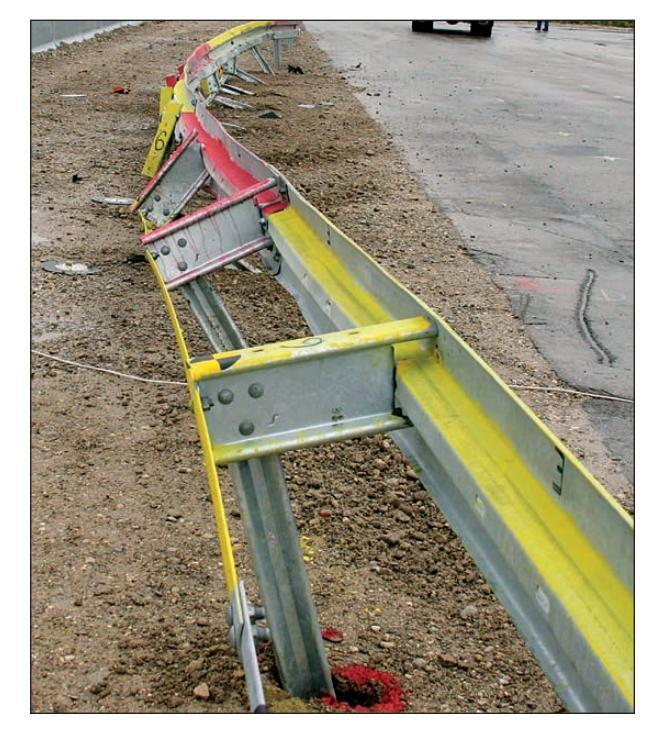
Bild 4-178: Durchbiegung der Schutzeinrichtung; Blick in Anfahrrichtung

Die maximale dynamische Durchbiegung betrug 1,5 m und der Wert für die maximale seitliche Position des Systems beträgt 1,6 m (Element 11), was der Einstufung in die Wirkungsbereichsklasse W5 entspricht (siehe Bild 4-178 und Bild 4-179).

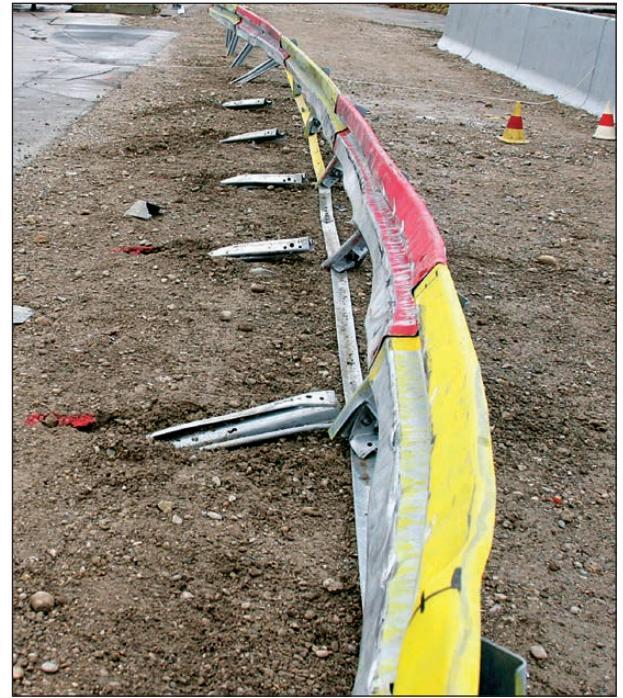
Bild 4-179: Verformungen des Systems; Blick entgegen der Anfahrrichtung
Die Tabelle 4-2 zeigt eine Zusammenstellung der Ergebnisse und Anprallparameter der Prüfung TB 42 an der 32 m langen kurzEDSP 2.0 und der 60 m langen EDSP 2.0 (siehe ELLMERS).

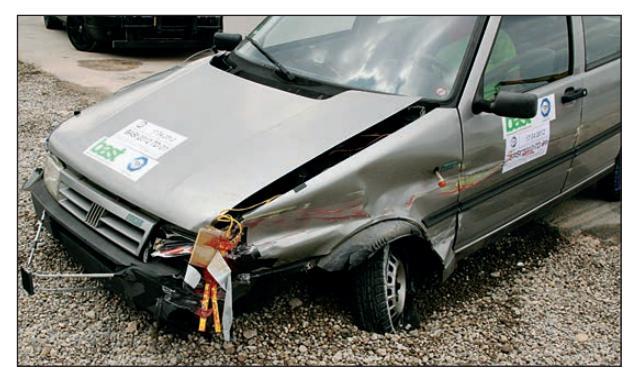
Bild 4-193: Fahrzeug nach der Prüfung, Detailansicht Frontbereich Fahrerseite

plette linke Fahrzeugseite, die Dellen und Deformationen aufweist. Des Weiteren waren hier der Scheinwerfer zerbrochen und der Frontstoßfänger sowie die Felge zerstört (Bild 4-193).

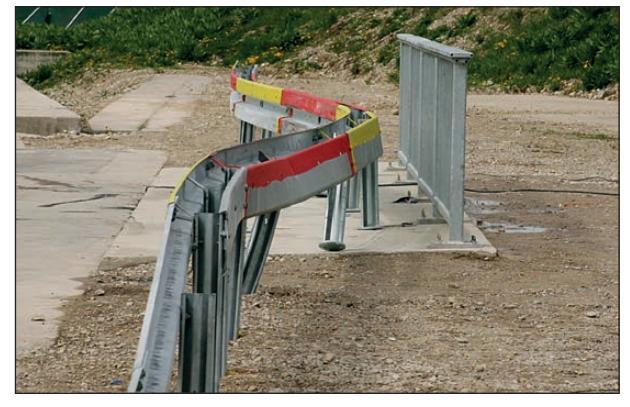
Bild 4-194: Durchbiegung der Schutzeinrichtung

Die maximale dynamische Durchbiegung betrug 1,2 m (Element 5). Mit den Werten für die Insassenbelastung ASI 0,8 und THIV 16 km/h wird die Anprallheftigkeitsstufe A erfüllt.

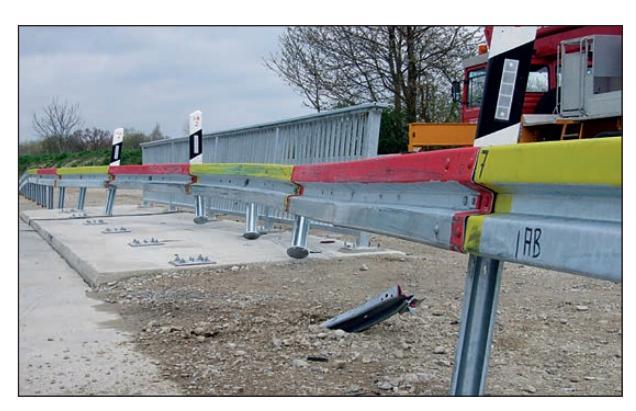
Bild 4-203: Abprallpunkt am Holm 7 kurz nach dem Stoß der Holme 6 und 7; Blick entgegen der Anfahrrichtung; Quelle: TÜV Süd

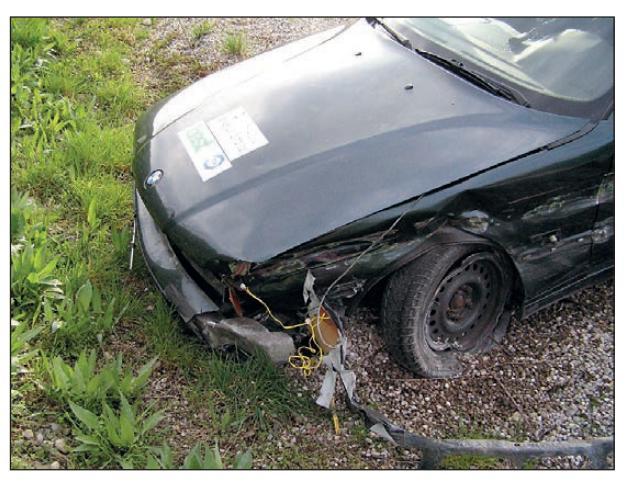
Die Beschädigungen am Fahrzeug erstreckten sich über die komplette linke Fahrzeugseite, die Dellen sowie Kratz- und Schleifspuren aufwies. Des Weiteren war hier der Scheinwerfer zerbrochen, der Frontstoßfänger sowie die Felge vorne und hinten zerstört. Die Motorhaube wurde auch deformiert (siehe Bild 4-204 und 4-205).

Bild 4-204: Fahrzeug nach der Prüfung, Detailansicht Frontbereich Fahrerseite

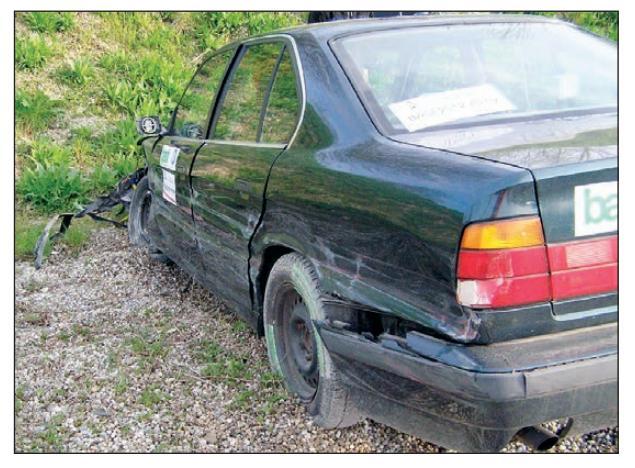
Bild 4-205: Schäden am Fahrzeug nach der Prüfung

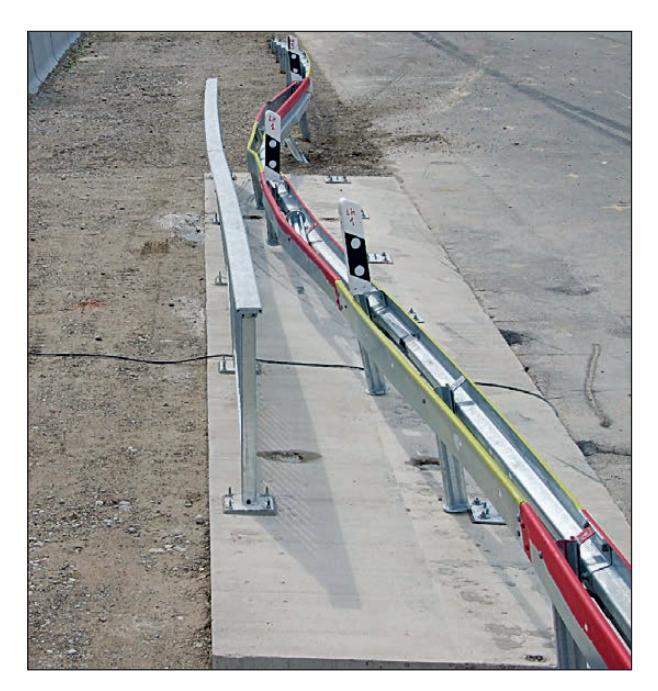
Für die maximale normalisierte dynamische Durchbiegung wurden 1,4 m ermittelt (Bild 4-206) und der Wert für die maximale seitliche Position des Systems betrug 1,7 m (Element 5), was der Einstufung in die Wirkungsbereichsklasse W5 entspricht. Mit den Werten für die Insassenbelastung ASI 1,2 und THIV 15 km/h wird die Anprallheftigkeitsstufe B erfüllt.

Bild 4-206: Durchbiegung der Schutzeinrichtung und des Geländers; Blick in Anfahrrichtung; Quelle: TÜV Süd

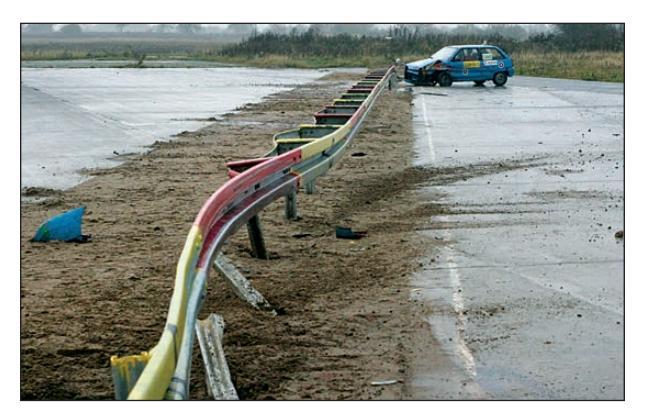
Bild 4-217: Durchbiegung der Schutzeinrichtung; Quelle: DEKRA

Die Beschädigungen des Primäranpralls erstreckten sich über die gesamte Kontaktstrecke, wo Kratzund Schleifspuren vom Fahrzeug zu erkennen sind sowie Verformungen der Stützbügel, der Holme und der Pfosten auftraten. Insgesamt lösten sich 2 Stützbügel und 2 Pfosten lösten sich vom Holm (Bild 4-217).

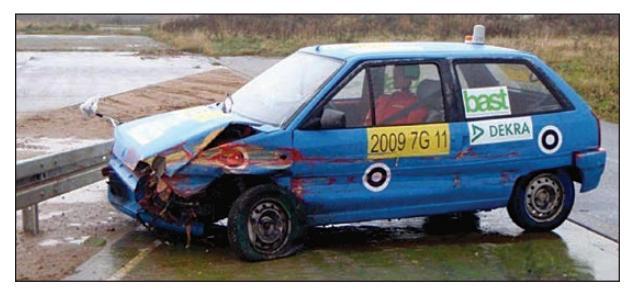
Bild 4-218: Schäden am Fahrzeug nach der Prüfung und Sekundäranprall; Quelle: DEKRA

Das Fahrzeug, welches nur noch bedingt fahrbereit war, hatte ab der A-Säule fahrerseitig geringe Beschädigungen (Kratzer, Dellen). Die linke vordere Aufhängung war jedoch stark nach hinten verbogen und dadurch wurde das Vorderrad blockiert (Bild 4-218).

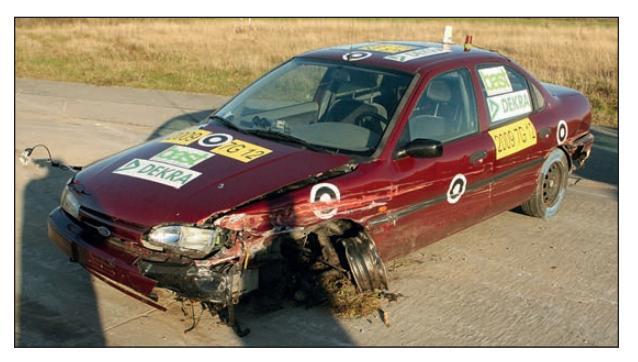
Durch den Anprall waren wie beim TB 11 ab der A-Säule fahrerseitig nur geringe Beschädigungen zu erkennen (Kratzer, Dellen). Jedoch hat sich fahrerseitig die vordere Aufhängung stark nach hinten verbogen und der Reifen hat sich von der Felge gelöst (Bild 4-227).

Bild 4-227: Schäden auf der Fahrerseite nach der Prüfung

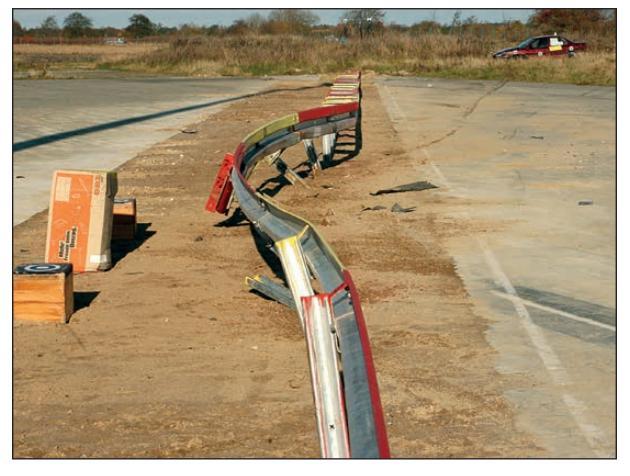
Für die maximale normalisierte dynamische Durchbiegung wurden 1,3 m ermittelt (Bild 4-228) und der Wert für die maximale seitliche Position des Sys-

Bild 4-228: Durchbiegung der Schutzeinrichtung und Fahrzeug in Endstellung

tems betrug 1,5 m (Element 7/8), was der Einstufung in die Wirkungsbereichsklasse W5 entspricht. Mit den Werten für die Insassenbelastung ASI 0,9, THIV 18,3 km/h und PHD 11,6 g wird die Anprallheftigkeitsstufe A erreicht.

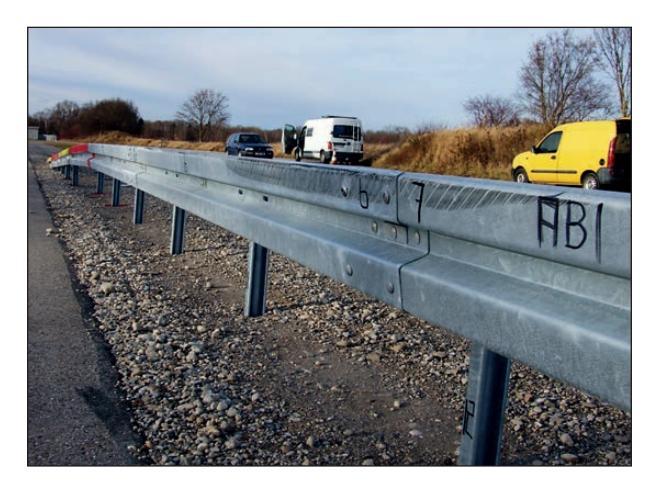
Außer Kratz-, Schleif- und Reifenspuren ließen sich am System keine messbaren Veränderungen durch den Anprall feststellen (siehe Bild 4-248 und Bild 4-249).

Bild 4-248: Abprallpunkt und Reifenspuren

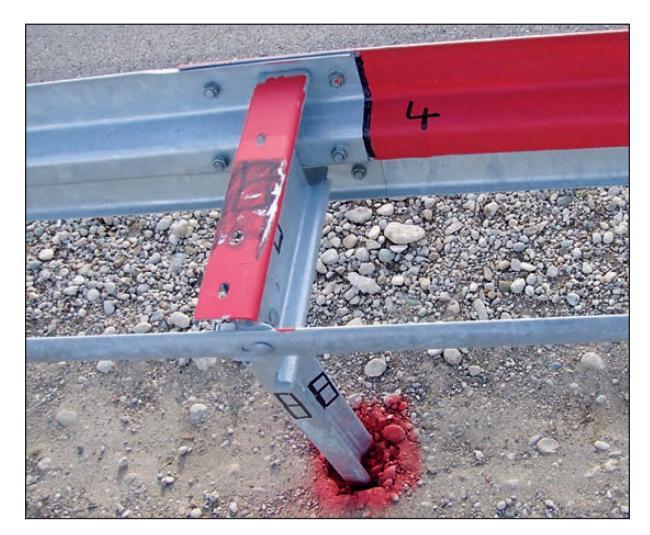
Bild 4-249: Detailansicht der Reifenspuren auf dem Distanzstück 8

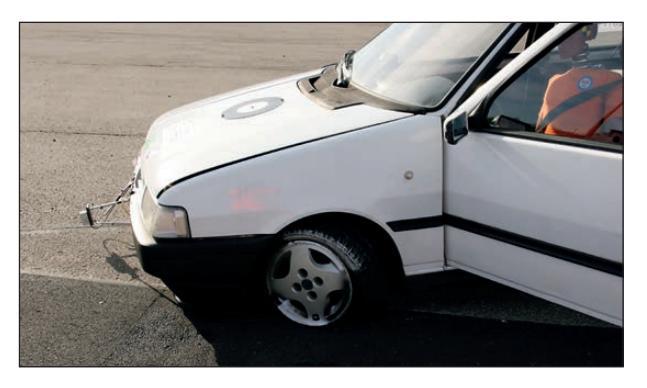
Bis auf die Entlüftung des linken Vorderreifens und der Verformung der Felge waren weitere Schäden am Prüffahrzeug auf den Sekundäranprall zurück-

zuführen und fanden bei der Beurteilung der Beschädigungen keine Berücksichtigung (siehe Bild 4-250 und Bild 4-251).

Bild 4-250: Detailansicht Frontbereich Fahrerseite

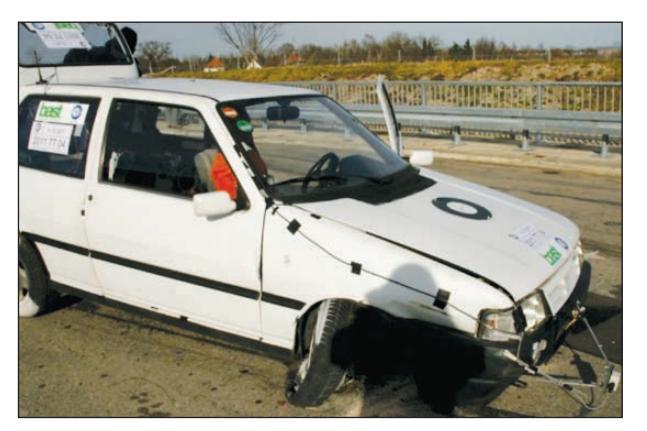
Bild 4-251: Fahrzeug nach dem Sekundäranprall
