# Schadenskategorie- spezifische Bewertung von AKR-Prüfverfahren

Straßenbau Heft S 145

Bundesanstalt für Materialforschung und -prüfung  
Berlin

**Bericht zum Forschungsprojekt 29.0325**  
Schadenskategorie-spezifische Bewertung von  
AKR-Prüfverfahren

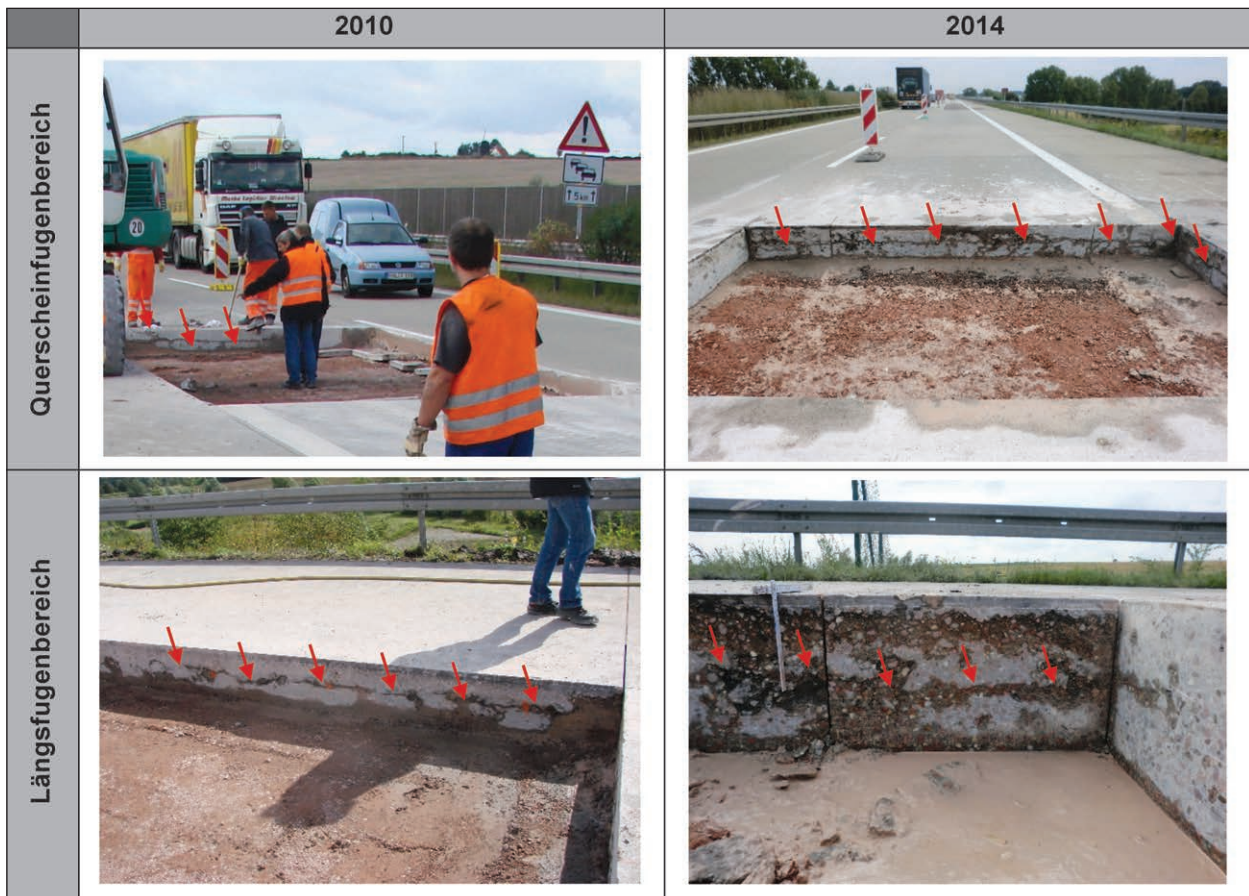
Bild 26: Fotodokumentation zur horizontalen Rissbildung im Bereich der Querschnitts- und Längsfugen in der Ebene der Dübel und Anker

anschaulicht Bild 26 bei der Plattenentnahme 2010 und 2014 (Entnahmebereiche A14-GB-A und A14-GB-B). Unverkennbar ist, dass in beiden Fällen umlaufend ein Horizontalriss in der Dübel- und Ankerhöhe bei der Querschnitts- und Längsfuge verläuft.

Resümierend kann ausgehend von der sehr begrenzten Stichprobenzahl festgestellt werden, dass alle AKR-geschädigten Entnahmebereiche Horizontalrisse aufweisen. In der Regel verläuft dabei die Rissebene im Bereich der Stabdübel parallel zur Oberfläche der Betonfahrbahnplatte.
