# **Erfahrungssammlung zu Fahrbahnübergängen aus Asphalt in geringen Abmessungen – Belagsdehnfugen**

**Brücken- und Ingenieurbau Heft B 176**

**Bericht zum Forschungsprojekt 221.9005**  
Erfahrungssammlung zu Fahrbahnübergängen aus Asphalt in geringen Abmessungen (Belagsdehnfugen)

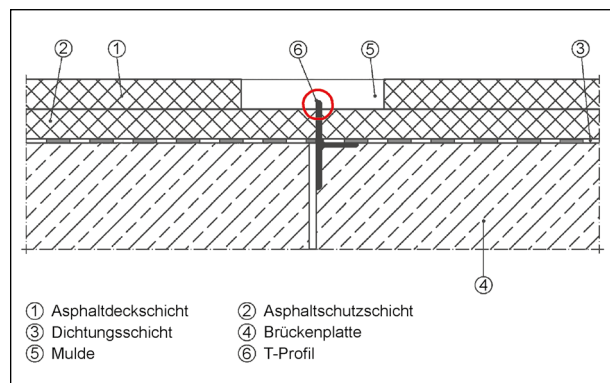
Bild 4: Ungekürztes T-Profil ragt in die Fugenmulde (Prinzipskizze) (1)

Vorhandene T-Profile gem. RiZ-ING Abs 4 [4] können am Bauwerk verbleiben und auch der hochstehende Schenkel muss nicht zwangsläufig gekürzt werden. Wenn der Schenkel des T-Profils allerdings so lang ist, dass er in die Muldenfüllung hineinragt, ist eine Abtrennung des Schenkels notwendig (Bild 4).

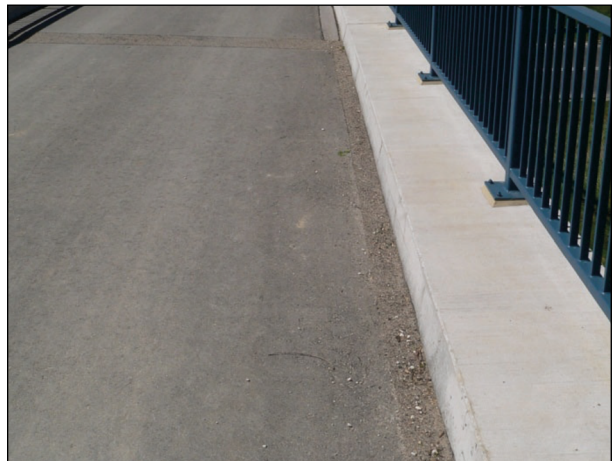
In Neckartenzlingen überführt das Schrägstielrahmenbauwerk aus dem Jahr 2017 einen Feldweg über die Bundesstraße B 312 (Bild 30). Bei dieser wenig befahrenen Brücke kamen neben ca. 50 cm breiten Fahrbahnübergängen aus Asphalt in Querrichtung auch abschnittsweise Belagsdehnfugen in Längsrichtung entlang der Brückenkappen zur Anwendung (Bild 31). Diese sind ca. 13 cm breit und wurden anstatt der üblichen vergossenen Randfugen eingesetzt. Die Belagsdehnfugen sind bisher schadensfrei.

Bild 31: Belagsdehnfuge längs der Brückenkappe nach zwei Jahren Liegezeit (1)

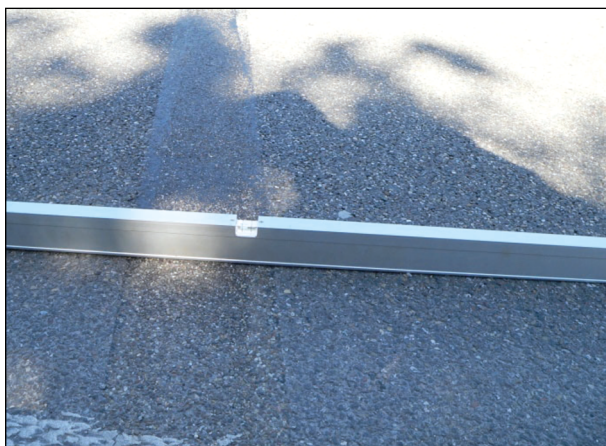
In Kirchheim unter Teck wird die Bundesstraße B 297 innerorts durch ein Brückenbauwerk aus dem Jahr 1959 über die Tannenbergsstraße geführt (Bild 32). Im Jahr 2009 wurden die Brückenkappen und der Straßenbelag erneuert. In dem Zuge wurden als Fahrbahnübergänge Belagsdehnfugen in 20 cm Breite eingebaut. Die Deckschicht besteht aus Splittmastixasphalt und die durchschnittliche tägliche Verkehrsstärke beträgt 16.300 Kfz/Tag bei einem geringen Anteil an Schwerverkehr. Nach nunmehr 10-jähriger Liegezeit sind keine Schäden oder Verformungen erkennbar (Bild 33 + 34).

Bild 33: 20 cm breite Belagsdehnfuge nach 10 Jahren unter Verkehr - keine Verformungen in Fahrtrichtung (1)

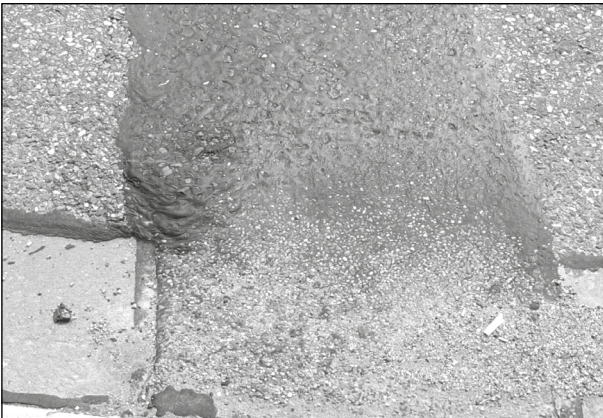
nen auf (Bild 38), die sich auch im Asphalt fortsetzen. Außerdem sind Verwalkungen in dem nicht befahrenen Randbereich zu erkennen (Bild 39). Die

Bild 39: Verwalkungen am Fahrbahnrand (1)

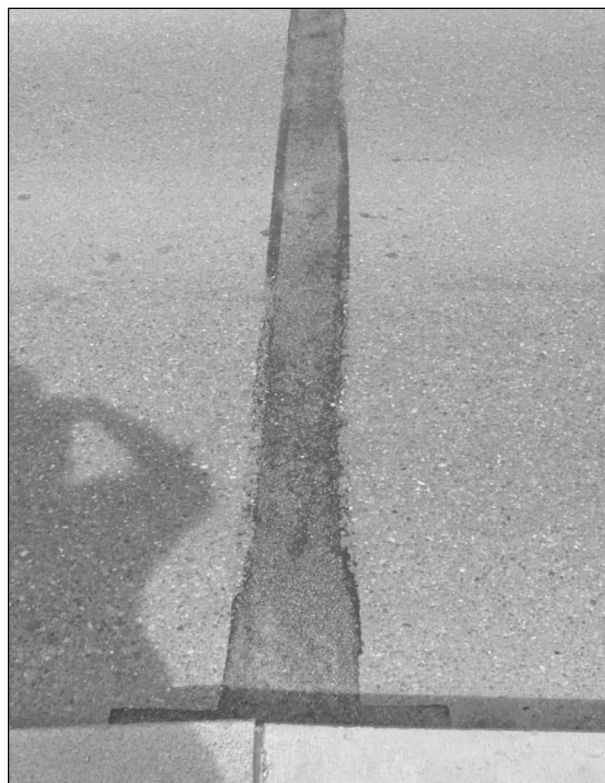
In der Ortsmitte von Nürtingen-Oberensingen überquert die Stuttgarter Straße (L 1205) die Aich (Bild 43). Im September 2012 wurden hier zwei ca. 20 cm breite Belagsdehnfugen in eine Deckschicht aus Splittmastixasphalt SMA 11 S (Bindemittel: 25/55-55 A) eingebaut (Bild 44). Bisher sind die Belagsdehnfugen schadensfrei (Bild 45).

Bild 45: Belagsdehnfuge nach 7 Jahren unter Verkehr (2019) ohne Schäden (1)

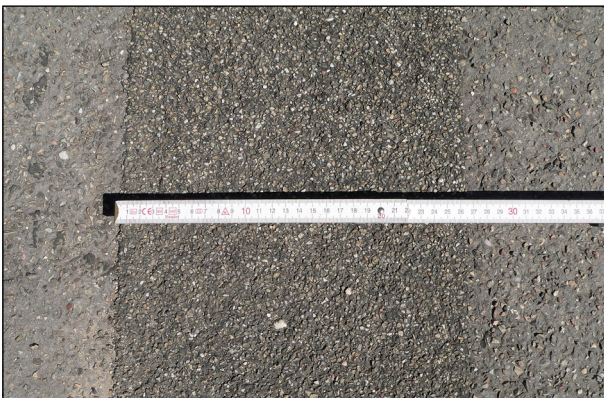
Bild 47: Belagsdehnfuge in 26 cm Breite nach 7 Jahren unter Verkehr ohne Schäden (1)

aus den Bewegungen des Bauwerks über den Gelenken, die zu den Rissen im Asphaltbelag geführt hatten, werden von den Belagsdehnfugen schadensfrei aufgenommen.

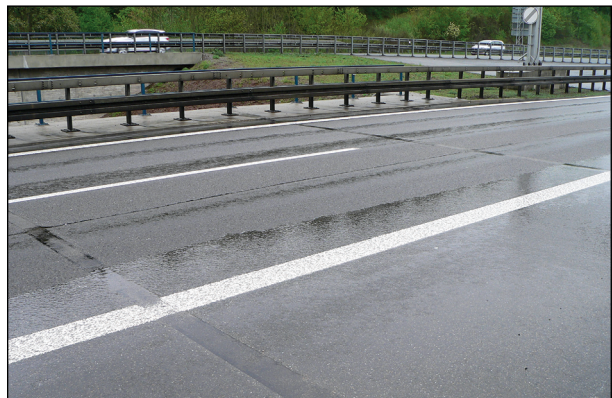
Bild 49: Belagsdehnfugen im Zuge der BAB A 81 bei Herrenberg nach 5 Jahren unter Verkehr ohne Schäden (1)

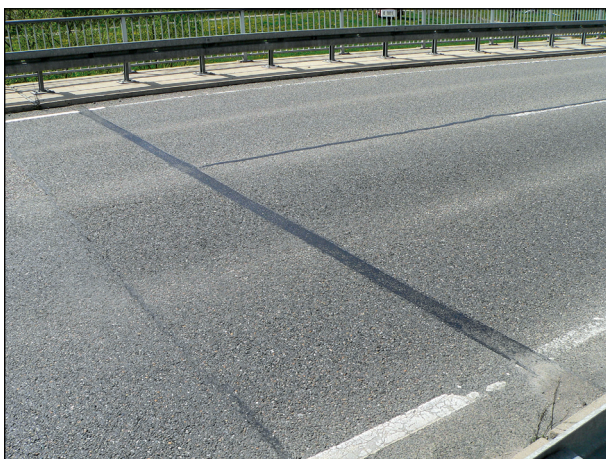
Im Landkreis Böblingen verläuft die Brennerstraße (K 1011) zwischen der Autobahnanschlussstelle Leonberg-West und der Stadt Leonberg und überquert dabei die Glems (Bild 50). Auf diesem Brückenbauwerk kam im September 2018 eine Belagsdehnfuge in ca. 12 cm Breite zur Anwendung. Bei der Besichtigung im Jahr 2019 konnten keinerlei Schäden oder Veränderungen festgestellt werden (Bild 51).

Bild 51: 12 cm breite Belagsdehnfuge auf der Brennerstraße nach 1 Jahr unter Verkehr ohne Schäden (1)

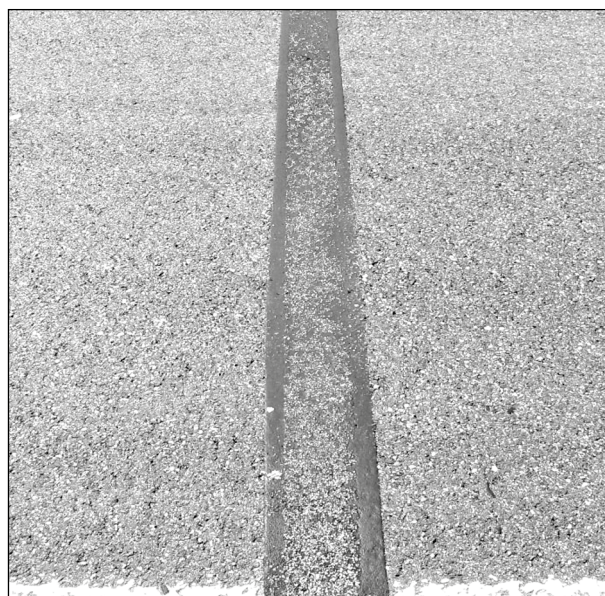
In Ettlingen verläuft die Landesstraße L 562 parallel zu dem Verlauf der Alb und der Straßenbahn. In unmittelbarer Nähe zum Wattkopftunnel führt die L 562 über eine Fußgängerunterführung um den Zugang zur Straßenbahn zu ermöglichen (Bild 52). Aufgrund der geringen Spannweite des Bauwerks wurden im September 2016 zwei Belagsdehnfugen in ca. 14 cm Breite eingebaut. Diese weisen bisher keine Schäden oder Verformungen auf (Bild 53).

Bild 53: 14 cm breite Belagsdehnfuge im Zuge der L 562 nach 3 Jahren unter Verkehr ohne Schäden (1)

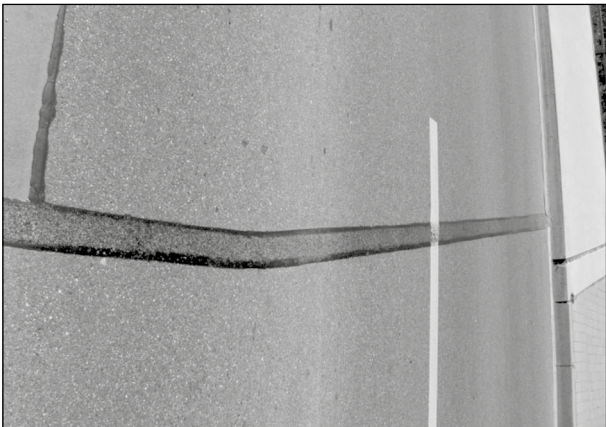
Durch Rheinstetten verläuft die Landesstraße L 566. Am Ortseingang des Stadtteils Neuburgweiher überquert diese den Federbach (Bild 54). Daher der Name Federbachbrücke des 2015 errichteten Bauwerks. Direkt beim Neubau kamen hier im November 2015 zwei ca. 10 cm breite Belagsdehnfugen zum Einsatz. Diese durch Kfz recht gering belasteten Belagsdehnfugen sind bisher schadensfrei (Bild 55).

Bild 55: Schadensfreie Belagsdehnfuge auf der Federbachbrücke nach 5 Jahren unter Verkehr (1)

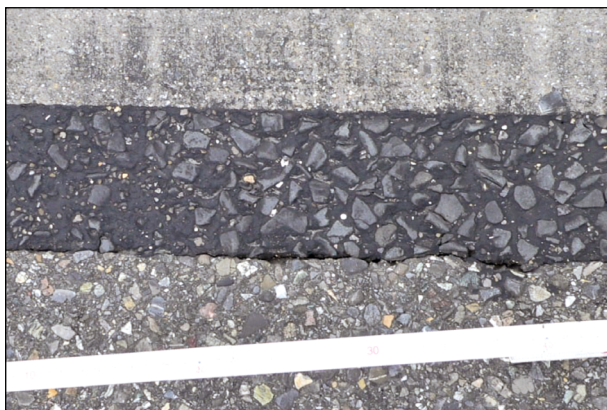
Die ca. 17 cm breite Belagsdehnfuge auf der Oberndorfer Straße weist keine Schäden auf (Bild 57). Die ca. 19 cm breite Belagsdehnfuge in der Bundesstraße B 27 in Fahrtrichtung Balingen weist geringfügige Enthaltungen zum Beton im mittleren Fahrbahnbereich vor einer Verkehrsinsel auf (Bild 58). Diese Belagsdehnfuge wird an dieser Stelle nicht durch direkten Kfz-Verkehr belastet. Die ca. 10 cm breite Belagsdehnfuge auf der Bundesstraße B 14 in Fahrtrichtung Dunningen weist Ablösungen zum Asphalt bis zu einer Länge von ca. 30 cm bei

der Einfahrt in den Kreisverkehr auf (Bild 59). Außerdem ist bei dieser Belagsdehnfuge im Bereich der Rollspuren die Abstreifung herausgefahren und die Tränkmasse oberflächlich abgetragen, wodurch die grobe Gesteinskörnung an der Oberfläche sichtbar ist. (Bild 60). Die Funktionalität der Belagsdehnfugen ist weiterhin gegeben.

Bild 59: Große Ablösungen zum Asphalt auf der Bundesstraße B 14 nach 5 Jahren unter Verkehr (1)

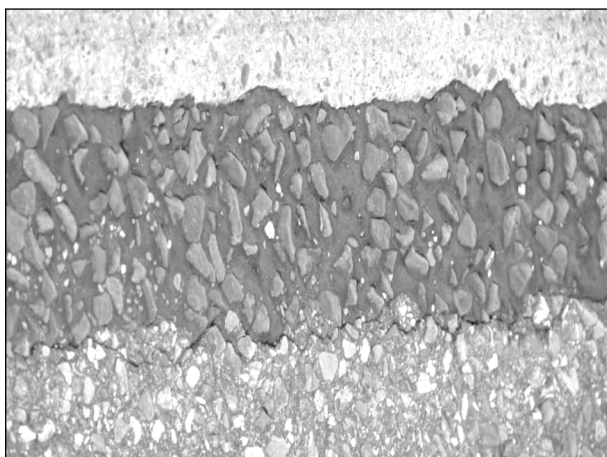
Bild 60: Freigelegte grobe Gesteinskörnung in der Rollspur der Bundesstraße B 14 nach 5 Jahren unter Verkehr (1)

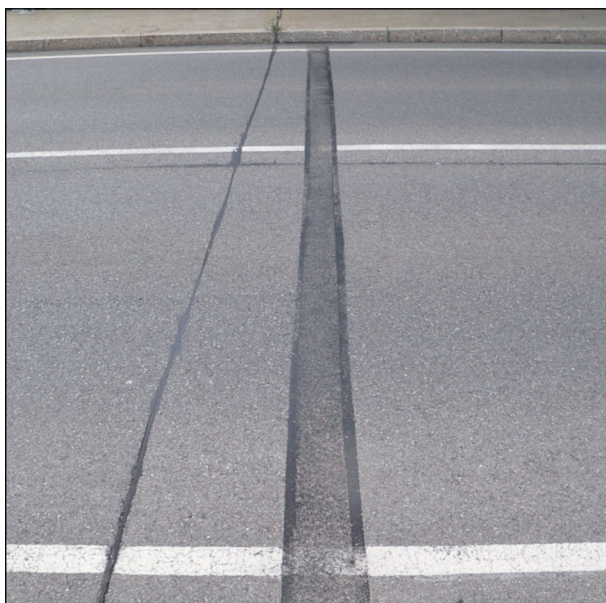
In Villingen-Schwenningen führt die Schwenningerstraße innerorts über den Fürstenbergring (Bild 68). Im April 2014 wurden an diesem Bauwerk zwei Belagsdehnfugen mit einer Breite von jeweils ca. 21 cm eingesetzt. Die zwei Belagsdehnfugen sind auf dieser viel befahrenen innerstädtischen Strecke bisher schadensfrei (Bild 69).

Bild 69: Schadensfreie ca. 21 cm breite Belagsdehnfuge nach 5 Jahren unter Verkehr (1)

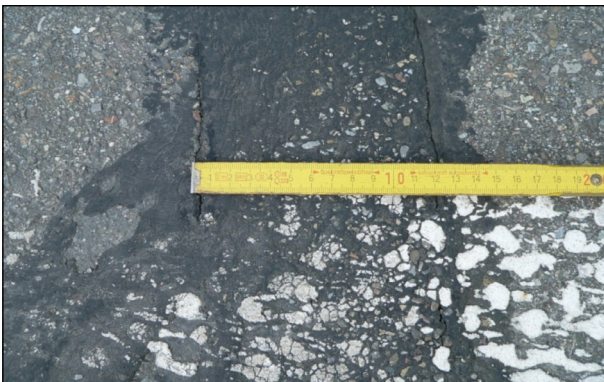
Bild 73: Ablösungen zwischen Belagsdehnfuge und Asphalt nach 9 Jahren unter Verkehr (1)

im August 2010 zwei Belagsdehnfugen in einer Breite von ca. 12 cm eingebaut. Das Bauwerk liegt in einer wenig befahrenen 180°-Kehre. Während sich die Belagsdehnfuge in Fahrtrichtung Schweiz in einem einwandfreien Zustand befindet, weist die Belagsdehnfuge in Fahrtrichtung Stuttgart im Randbereich Ablösungen zwischen dem Asphaltbelag und der Belagsdehnfuge auf (Bilder 73 + 74). Dies kann unter anderem an der Lage in der 180°-Kehre liegen, wo sich die Einwirkungen des Kfz-Verkehrs bedingt durch Brems- und Radialkräfte verstärkt. Die Funktion der Belagsdehnfugen ist weiterhin gegeben.

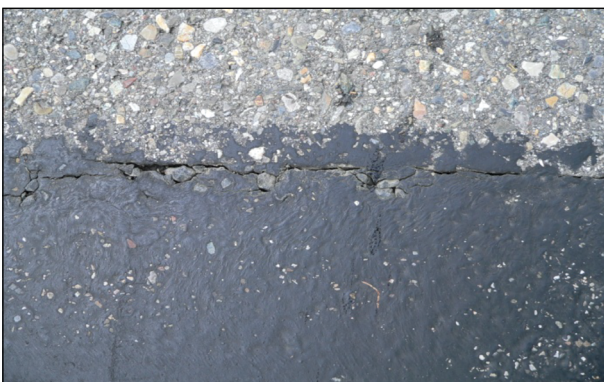
Bild 74: Ablösungen zwischen Belagsdehnfuge und Asphalt nach 9 Jahren unter Verkehr (1)

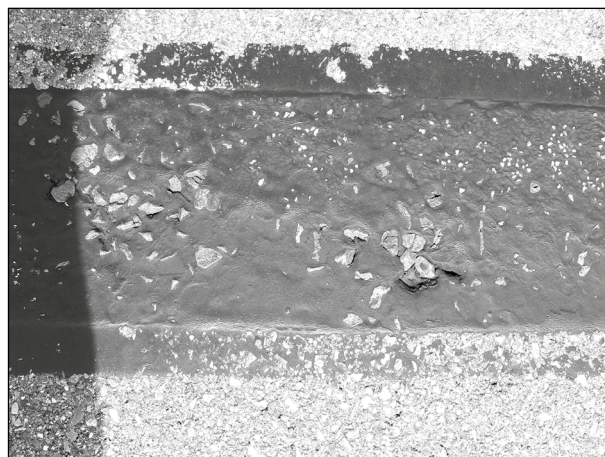
Auf der Brücke im Zuge der B 500 über die K 6563 bei Waldkirch (Bild 77) ist in den Rollspuren bei einer der zwei ca. 15 cm breiten Belagsdehnfugen das Bindemittel an der Oberfläche teilweise herausgefahren und die grobe Gesteinskörnung erkennbar (Bild 78).

Bild 78: Freigelegte grobe Gesteinskörnung in der Rollspur der Belagsdehnfuge bei Waldkirch nach 4 Jahren unter Verkehr (1)

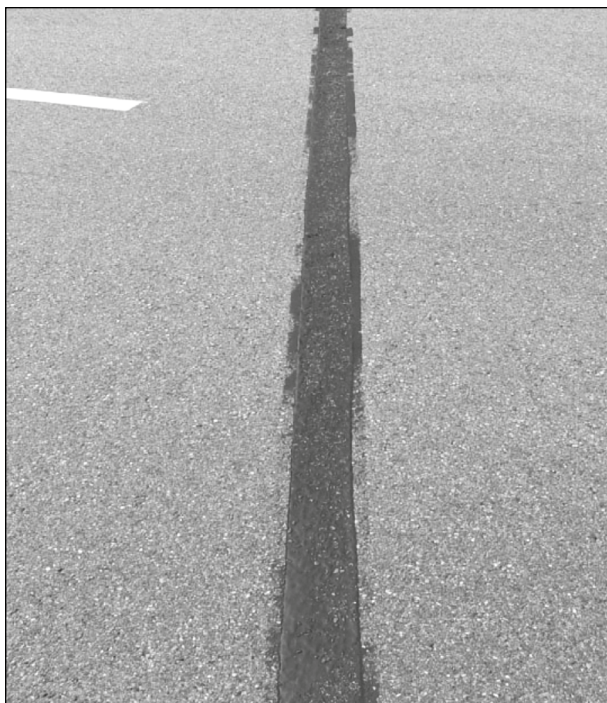
Die zwei Belagsdehnfugen im Zuge der B 500 über die K 6563 bei Gaiss mit einer Breite von ca. 15 cm weisen keinerlei Beschädigungen auf (Bilder 75 + 76).

Bild 76: Belagsdehnfuge auf der Brücke über die K 6563 bei Gaiss nach 4 Jahren unter Verkehr ohne Schäden (1)

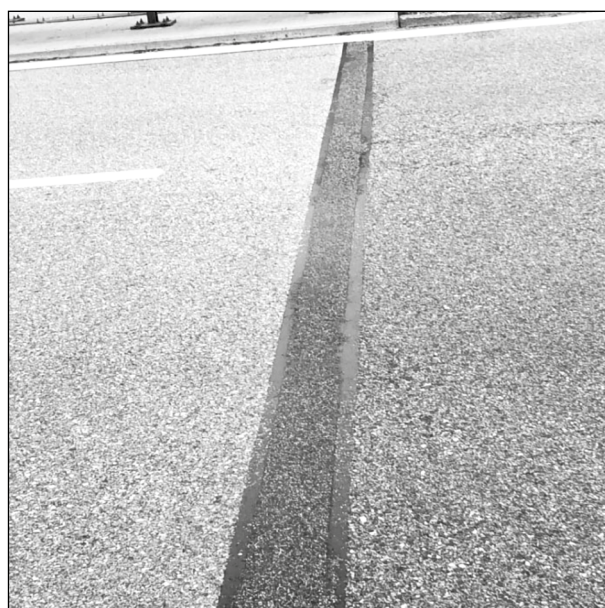
Die Bundesautobahn A 95 verläuft im äußersten Süden von Deutschland über eine Länge von 67,4 Kilometern von München bis Eschenlohe. Da die BAB A 95 nicht mit dem übrigen Autobahnnetz in Deutschland verbunden ist, hat sie überwiegend regionale Bedeutung. Im Landkreis Bad Tölz-Wolfratshausen in Höhe Achmühle überquert die BAB A 95 die K 17 (Bild 84). Die Plattenbrücke aus dem Jahr 2014 ist mit einer Deckschicht aus Asphaltbeton und zwei Belagsdehnfugen in einer Breite von jeweils ca. 10 cm ausgestattet. Die durchschnittliche tägliche Verkehrsstärke liegt bei ca. 31.000 Kfz/Tag mit einem Schwerverkehrsanteil von 4 %. Bisher sind keine Schäden an den Belagsdehnfugen aufgetreten (Bild 85).

Bild 85: Schadensfreie Belagsdehnfuge der Brücke im Zuge der BAB A 95 nach 5 Jahren unter Verkehr (6)

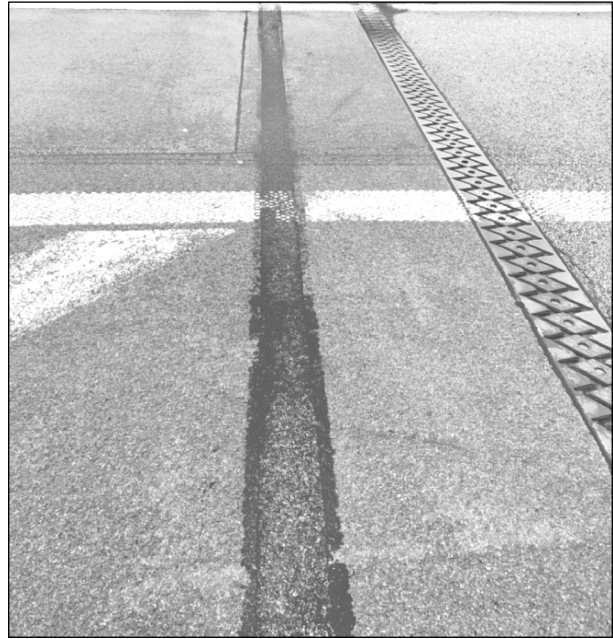
Bild 87: Belagsdehnfuge vor einer Trägerrost-Dehnfuge mit Rautenelementen nach 10 Jahren unter Verkehr (7)

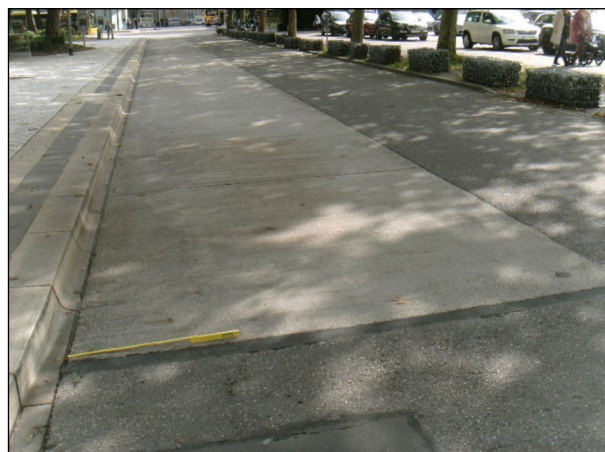
Bild 99: Belagsdehnfuge nach 7 Jahren unter Verkehr, mit ca. 60 cm langen Ablösung am Übergang zum Beton (12)

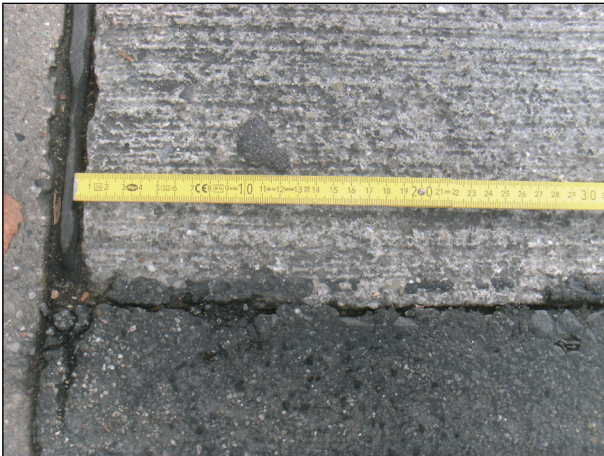
Bild 100: Ablösungen am Übergang zum Beton (12)

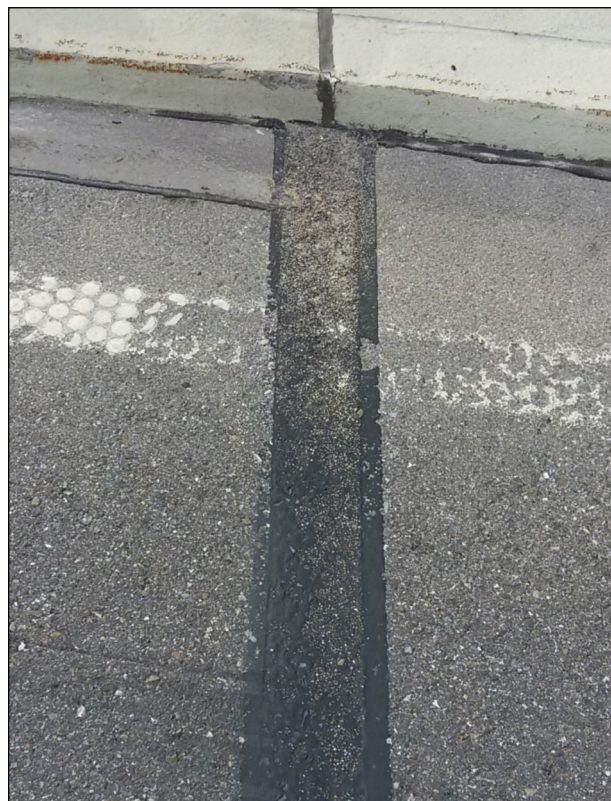
In Bad Waldsee im Landkreis Ravensburg verläuft die Bundesstraße B 30 über die Landesstraße L 300 hinweg. An der Spannbetonbrücke aus dem Jahr 1961 wurden Ende 2016 zwei nicht mehr funktionsfähige, vergossene Fugen nach der Richtzeichnung Abs. 4 [4] durch Belagsdehnfugen in einer Breite von ca. 10 cm und einer Tiefe von ca. 4 cm ersetzt. Der rechnerische Gesamtdehnweg von 13 mm war für die vergossenen Fugen zu groß. Der Einbau der Belagsdehnfugen erfolgte nur auf der Fahrbahn und endet an den Brückenkappen (Bild 103). Die angrenzende Asphaltdeckschicht ist ein Asphaltbeton AC 11 D S. Bisher sind keine Schäden bekannt.

Bild 103: Belagsdehnfuge bis zur Brückenkappe, nach 3 Jahren unter Verkehr ohne Schäden (13)

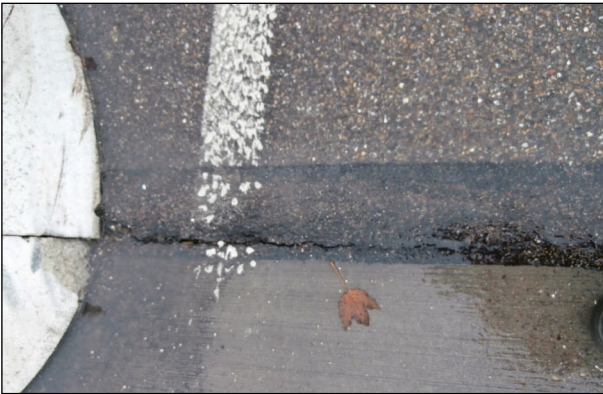
Im Zuge der Neukonzeption des Autobahnanschlusses Ulm-Ost der BAB A 8 wurden zwischen April und Juli 2013 an einem Kreisverkehr vier Belagsdehnfugen eingebaut (Bild 106). Diese vier Belagsdehnfugen in ca. 10 cm Breite und ca. 4 cm Dicke schließen an der einen Seite an die Betonfahrbahn des Verteilerkreises an und an der anderen Seite an den Splittmastixasphalt (SMA 8 S mit dem Bindemittel PmB 25/55-55) der Fahrbahn (Bild 107). Es zeigen sich im nicht überfahrenen Bereich Ablösungen, wohingegen der überfahrene Bereich intakt ist (Bild 108).

Bild 108: Enthaltungen zur Betonfahrbahn im nicht überfahrenen Bereich (13)

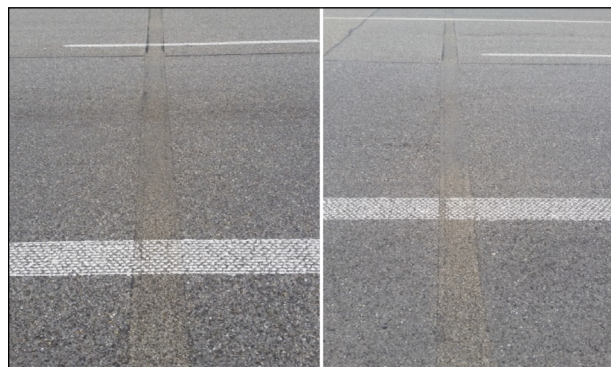
Bild 111: Belagsdehnfugen im Zuge der B 500 über einen Baggersee bei der Schleuse Iffezheim nach 6 Jahren unter Verkehr ohne Schäden (14)

Ebenfalls im Juni 2013 wurden an der Überführung der Bundesstraße B 500 über einen Baggersee bei der Schleuse Iffezheim (FDE Staustufe Nachberechnung) Belagsdehnfugen eingebaut. Der angrenzende Belag ist ebenfalls eine Asphalttragschicht aus AC 32 T S, eine Asphaltbinderschicht aus AC 16 B S und eine Asphaltdeckschicht aus SMA 8. Auch hier sind die Belagsdehnfugen intakt (Bild 111).

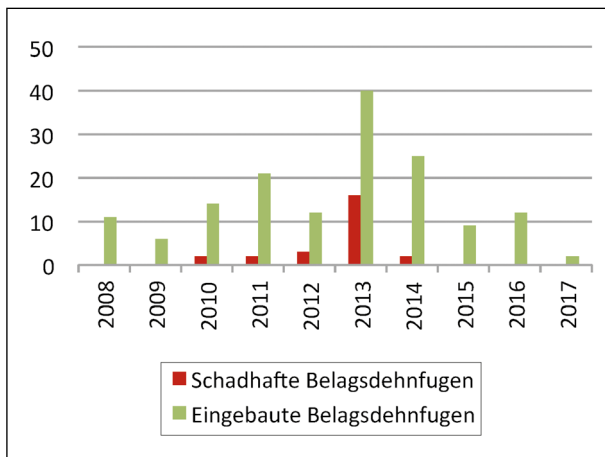
Bild 114: Anzahl der Schäden nach Einbaujahr (1)

zu erkennen (Bild 114). Vielmehr zeigt sich eine Häufung von Schäden in den Einbaujahren 2012 und 2013 (im Verhältnis zu der Anzahl der jeweils eingebauten Belagsdehnfugen). Somit sind die Ursachen für die aufgetretenen Schäden nicht auf eine unzureichende Dauerhaftigkeit zurückzuführen.

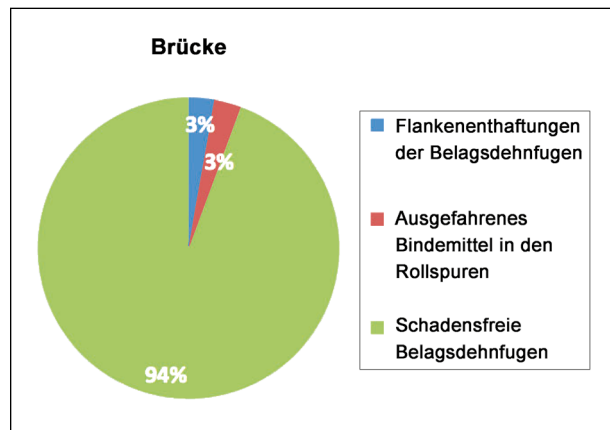
Die Erfahrungen mit Belagsdehnfugen auf Brückenbauwerken sind grundsätzlich positiv. Der überwiegende Teil der Belagsdehnfugen zeigt keine Schäden. Von den dokumentierten 69 Belagsdehnfugen auf 32 Brückenbauwerken weisen nur zwei Belagsdehnfugen (ca. 3 %) an zwei Bauwerken Flankenenthaftungen auf (Bild 115). Genauso verhält es sich mit herausgefahrenem Abstreuer und herausgefahrenem Bindemittel (ca. 3 %). Die geringe Anzahl an Schadensfällen auf Brücken zeigt, dass bei diesem Einsatzzweck kein systematischer Fehler der Bauweise besteht (z. B. aufgrund erhöhter Rückstellkräfte infolge der verringerten Breite der Belagsdehnfuge).

Bild 115: Prozentualer Anteil der Belagsdehnfugen mit Schäden bei Brücken (1)

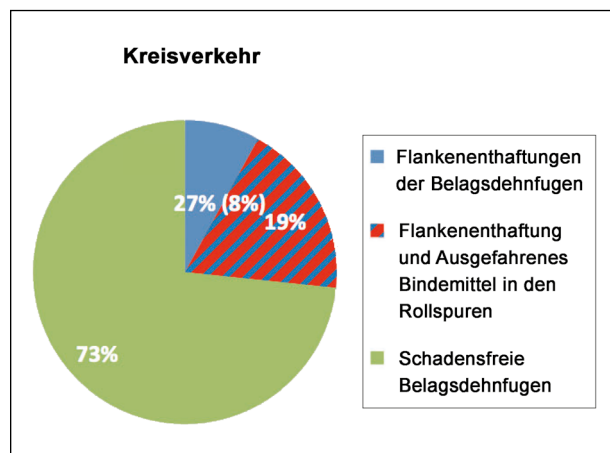
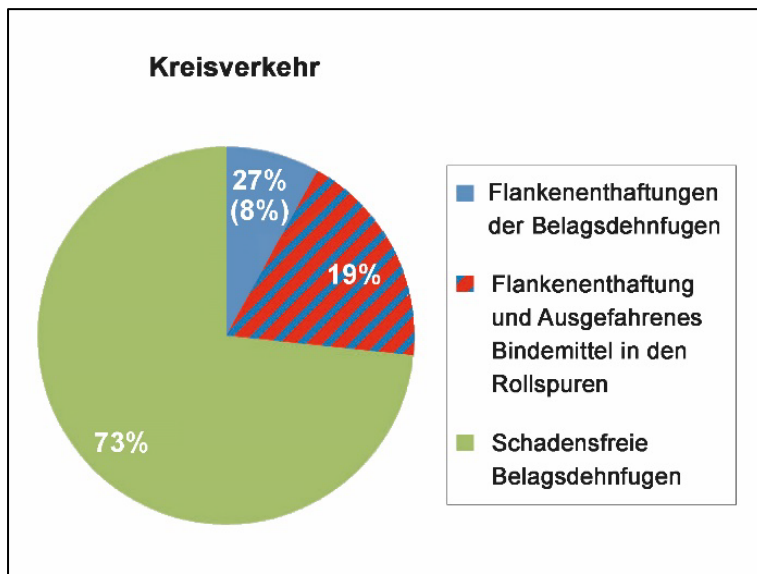
Bild 116: Prozentualer Anteil der Belagsdehnfugen mit Schäden bei Kreisverkehren (1)

Bei den Belagsdehnfugen im Zuge von Kreisverkehren ist hingegen eine Häufung an Flankenenthaftungen und an ausgefahrenen Bindemitteln festzustellen. Hier wiesen 20 von insgesamt 75 Belagsdehnfugen (ca. 27 %) bei 7 verschiedenen Bauwerken Flankenenthaftungen auf. Zudem wiesen 14 dieser Belagsdehnfugen (ca. 19 %) zusätzlich oberflächlich ausgefahrenes Bindemittel in den Rollspuren auf (Bild 116). Ein ähnliches Bild zeigte sich an den Belagsdehnfugen des Busbahnhofs.

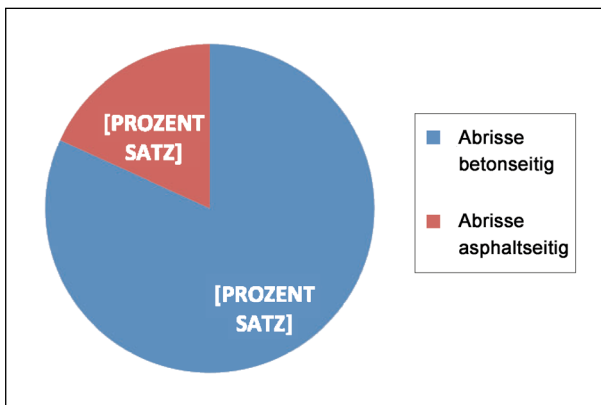
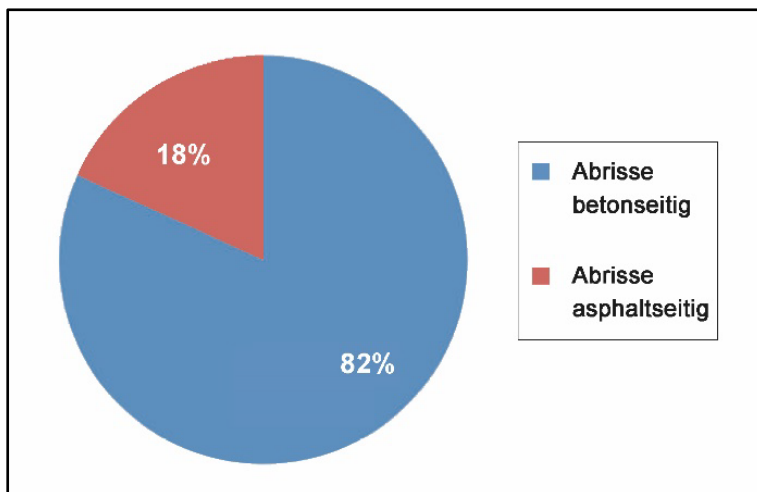
Bild 117: Verteilung der Flankenenthaltungen von Belagsdehnfugen an den Übergängen von Asphaltfahrbahnen zu Betonfahrbahnen (1)

Bei den Flankenabrissen an Belagsdehnfugen im Zuge von Kreisverkehren und dem Busbahnhof, wo die Belagsdehnfugen an einer Seite an Asphalt und an der anderen Seite an Beton angebaut wurden, erfolgte der überwiegende Anteil der Ablösungen zwischen Beton und Belagsdehnfuge (Bild 117). Die Grenzfläche zwischen Belagsdehnfuge und Beton scheint eine Schwachstelle darzustellen, die insbesondere in Verbindung mit einer hohen Verkehrsbelastung zu Flankenenthaltungen neigt. In dieser Auswertung sind die 12 bereits innerhalb der Gewährleistung instandgesetzten Belagsdehnfugen der drei Kreisverkehre im Zuge der K 1030 bei Böblingen nicht enthalten, da hier die Lage der Flankenabriss nicht bekannt ist.

Unter Einbeziehung der Ergebnisse bei der Betrachtung der Schadensfälle auf den Brücken kann davon ausgegangen werden, dass die vermehrten Ablösungen an den Muldenflanken zu den Betonflächen hin nicht durch die Bauart bedingt sind, sondern in erster Linie auf die Material- und Oberflächeneigenschaften dieser Grenzfläche zurückzuführen sind. Um einen dauerhaften Verbund sicherzustellen, muss die Betonoberfläche intensiv abtragend vorbereitet, gründlich gesäubert und am besten mit einer Versiegelung nach den ZTV-ING 7-1 [9] behandelt werden. Dies wird zukünftig in den ZTV-ING 8-2 [1] für die Regelbauweise der Fahrbahnübergänge aus Asphalt vorgeschrieben und sollte auch bei der hier beschriebenen Bauweise dementsprechend ausgeführt werden.
