Schlussbericht

zum Teilvorhaben: **Erforschung angepasster Bedampfungs- und Sputtermaterialien für Lithium Festkörperbatterien**

im Verbundprojekt: **Erforschung photonischer Prozess- und Anlagentechnik für industrielle Realisierung von Lithium-Festkörperbatterien in Dünnschichttechnik**

ProSoLitBat

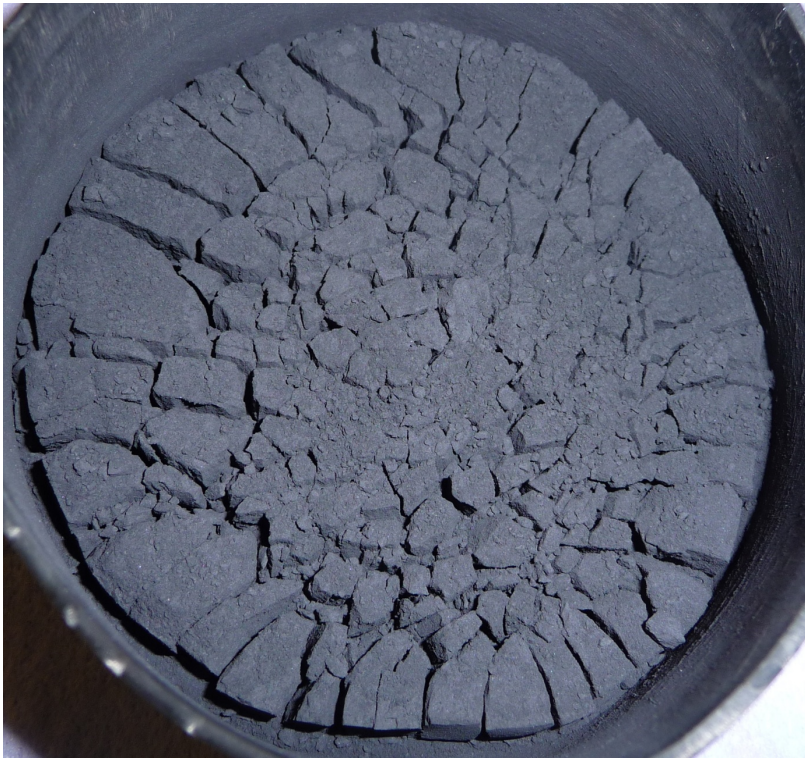
Bild 1: Typisches Rissbild; CI-gepresst binderfreies Rohmaterial

Nach dem Pressen zwischen 500 und 2750 bar bildeten sich Krakelee-Risse. Grund dafür war, dass die Expansion des Presslings größer war als die Kräfte, die die Partikel üblicherweise zusammen halten (Bilder 1 und 2).

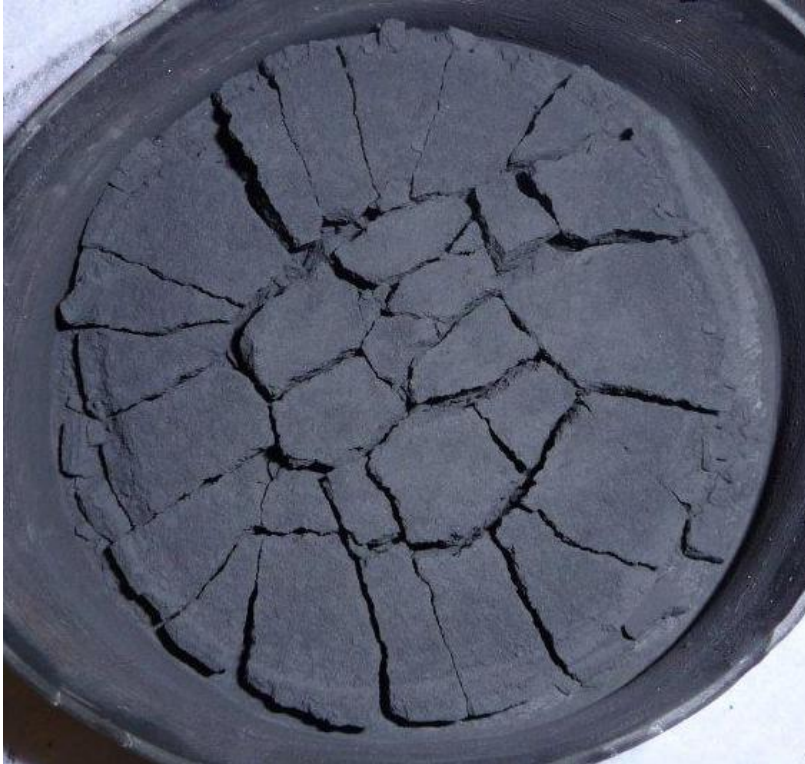
Bild 2: : Typisches Rissbild; CI-gepresst Rohmaterial mit Binderzusatz (üblich)

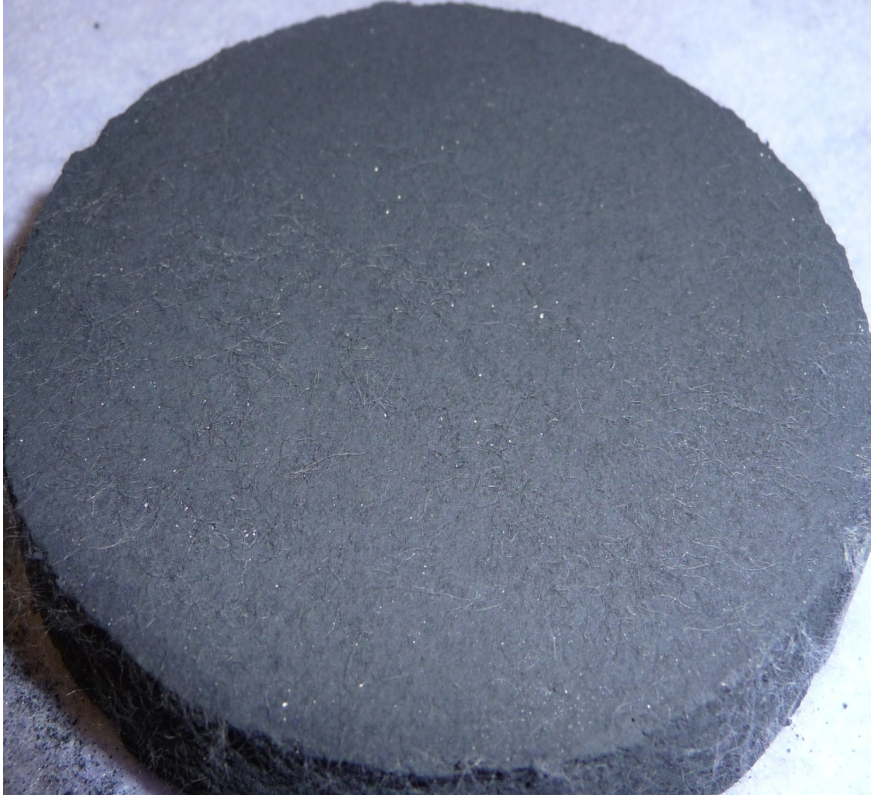
Bild 4: gecipte Probe, wie verwendet zur Herstellung der Testtargets

Zur Optimierung des Pressverhaltens wurden Presshilfsmittel zugegeben. Durch Optimierung des Pressablaufs und der Verdoppelung des Anteiles der Presshilfsmittel, konnte eine erste Scheibe hergestellt werden (Bild 4). Nach diesem Verfahren sind auch die Test-Targets hergestellt worden.

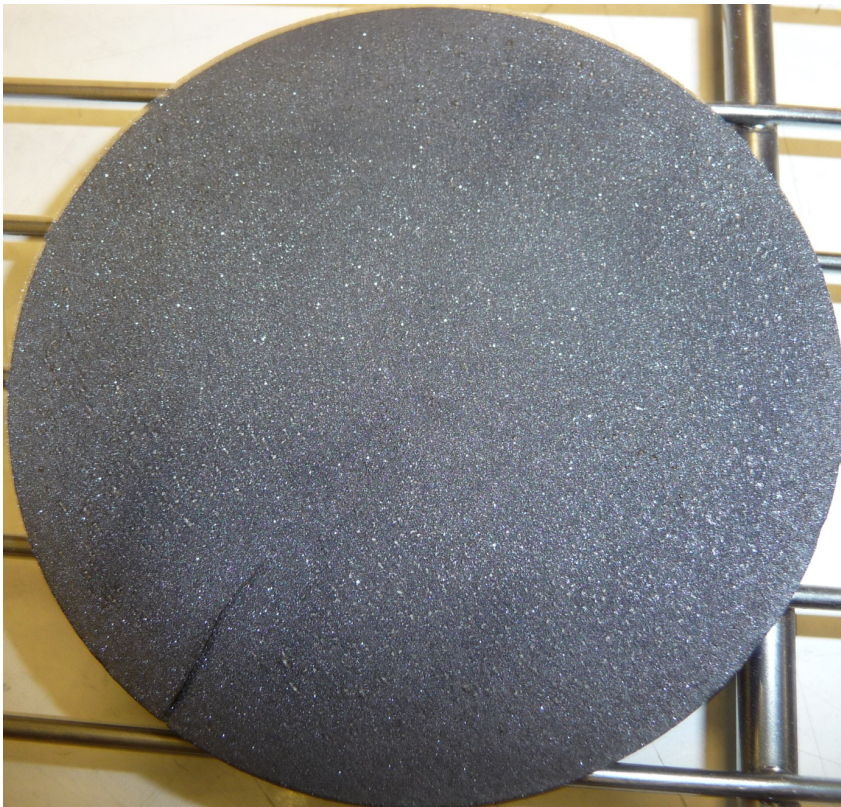
Bild 5: Target Scheibe Durchmesser 71 mm; Höhe 2,95 mm

Nach dem Pressen (2750 bar) und Sintern wurden Dichten von >91,75% erreicht (Bild 5). Die nicht ganz rissfreien Scheiben wurden trotzdem zum 31.03.2015 an SES für erste Versuche verschickt.

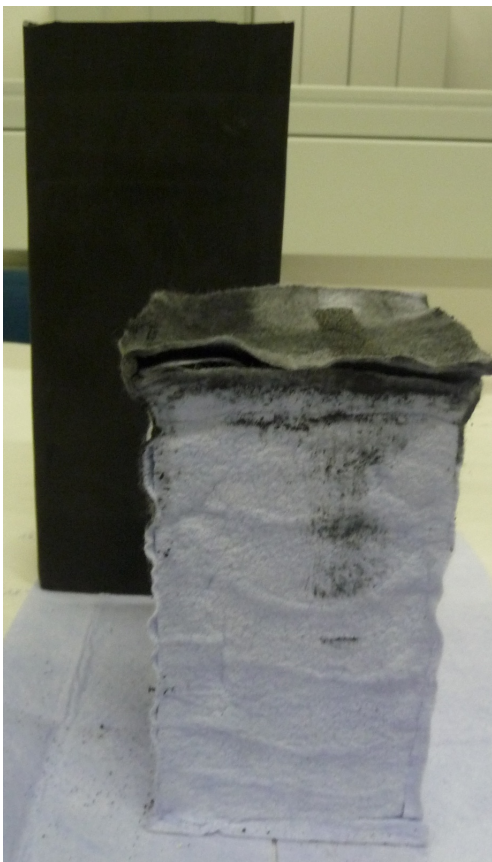
Bild 6: LiCo Rohling nach CIP

Obwohl sich aus den Vorversuchen für kleine Targets eine klare Route zur Herstellung ergeben hatte, gab es erhebliche Probleme bei der Herstellung größerer Platten, die aus einem Block gesägt werden mussten (Bilder 6 und 7).

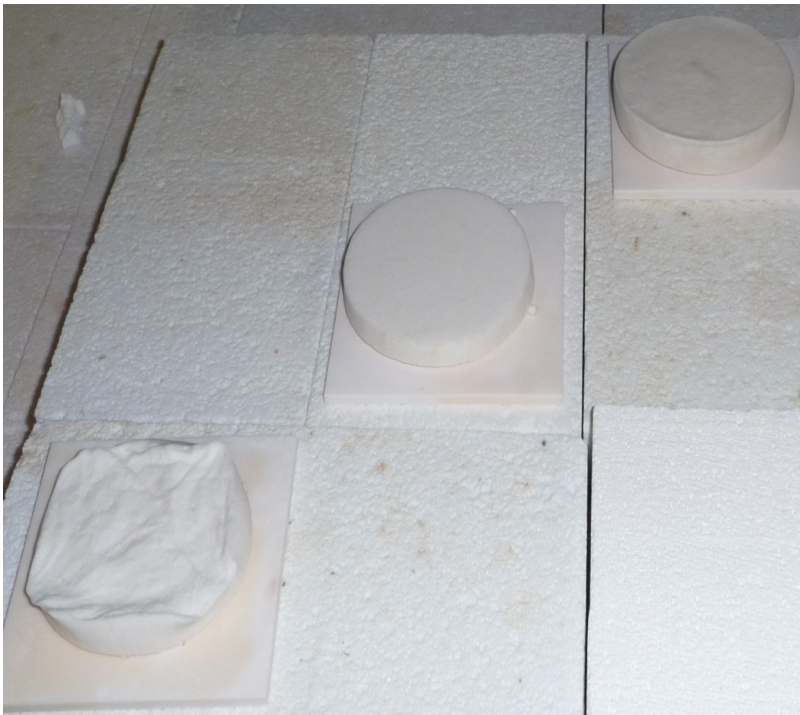
Bild 12: LiSO Serie 1: Antriebsversuch rissfrei Dichte ca. 92 %

Es zeigte sich, dass die gesägten Rohlinge relativ gut herstellbar waren und eine Dichte von ca. 92 % v.th. aufwiesen (Bild 12). Die Gesamtschwindung belief sich auf ca. 17 %. Bei Bruchflächen erschien ein relativ grobes Gefüge, bearbeitete Flächen zeigten dies nicht.

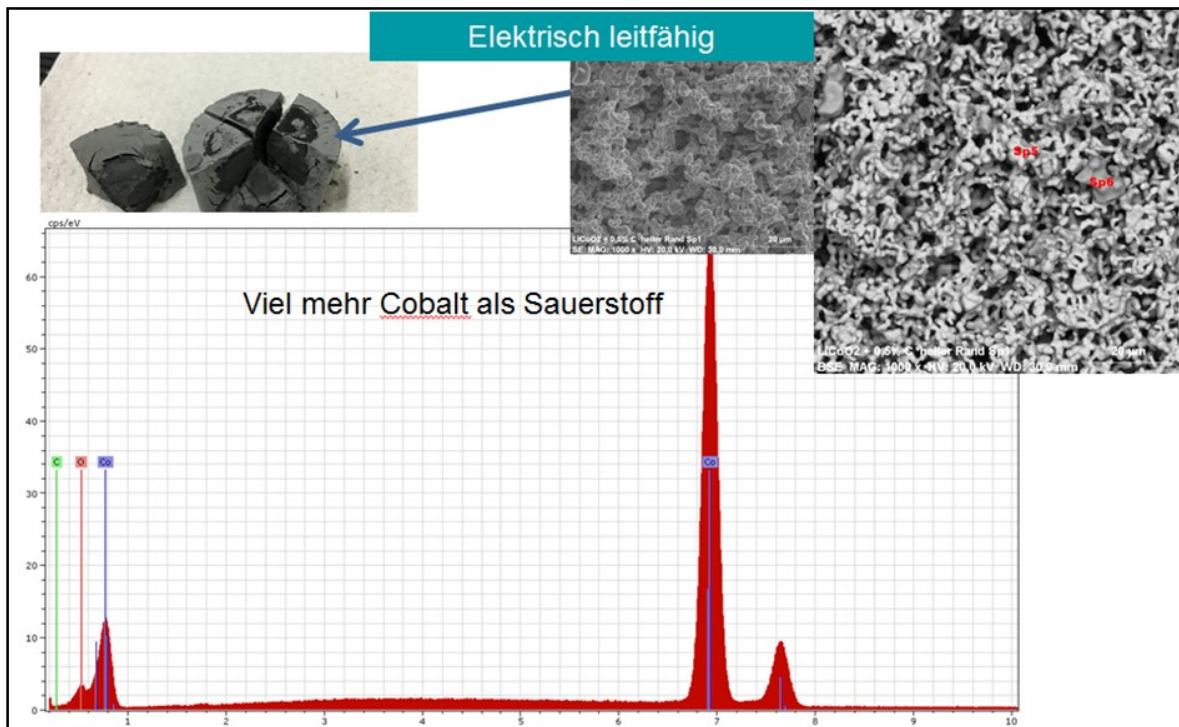
Bild 18: REM/EDX Aufnahmen von LiCoO₂ + C (5%). Der Randbereich ist Co reich.

Im Bild 18 ist die elektrisch leitfähige Probe zu sehen, die eine so starke Rissbildung zeigte, dass sie beim Sintervorgang zerriss. Auffällig ist die unterschiedliche Verfärbung, von schwarz bis grau.

Der graue Bereich ist dadurch gekennzeichnet, dass der Co Peak am EDX viel höher als der vom Sauerstoff ist.

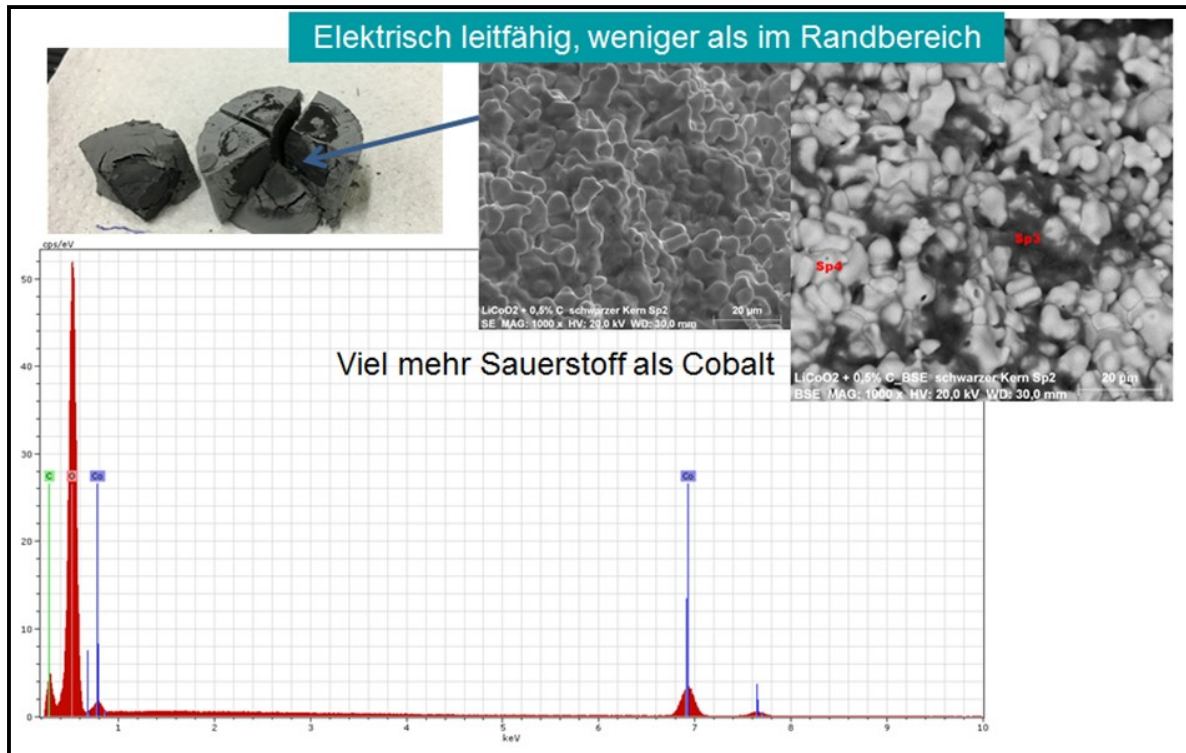
Bild 19: REM/EDX Aufnahmen von $\text{LiCoO}_2 + \text{C}$ (5%). Der Kernbereich ist sauerstoffreich.

Das Bild 19 zeigt die gleiche Probe, dennoch sind die REM/EDX Aufnahmen aus dem Kernbereich. Dabei war auffällig, dass dieser Bereich eine niedrigere elektrische Leitfähigkeit aufwies als im hellgrauen Randbereich. Außerdem ist der Sauerstoffpeak höher als der von Cobalt, anders als im Randbereich.

Somit kann hergeleitet werden, dass eine Reaktion stattfand und zur Entgasung sauerstoffhaltiger Stoffe führte. Die niedrigere Sauerstoffkonzentration im Randbereich deutet daraufhin, dass die mögliche Reduktionsreaktion dort fortgeschrittener war als im Kern, was zur höheren elektrischen Leitfähigkeit führte.

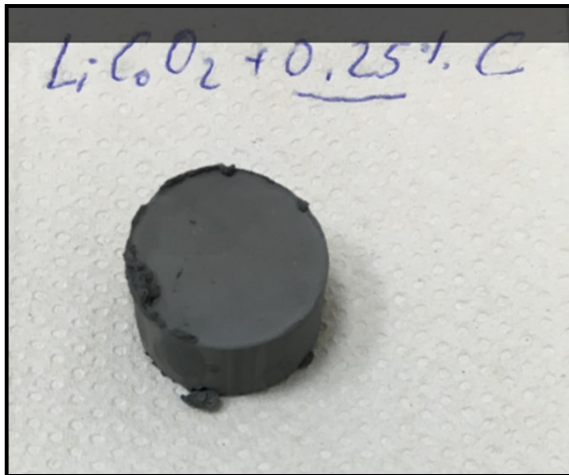
Bild 20: Obere Seite, rissfrei

Die starke Rissbildung deutet sehr wahrscheinlich auf einen hohen Kohlenstoffzusatz hin. Aus diesem Grund wurden weitere Proben mit weniger Kohlenstoff, 0,25%, hergestellt. Im Bild 20 und Bild 21 ist die Probe von jeweils der oberen und unteren Seite zu sehen. Während auf der oberen Seite und an den Seiten keine Risse zu sehen sind, sind auf der unteren Seite 3 Risse sichtbar. Ein Blick im Innen der Probe zeigt ebenfalls mehrere Farbbereiche (Bild 22). Ein dunkelblauer Kern mit einem helleren Übergang zum großem dunkelgrauen Bereich und anschließend eine hellgraue „Kruste“.

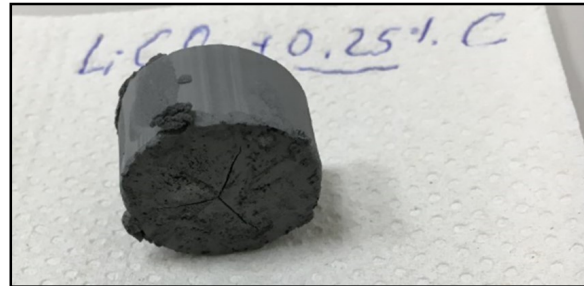
Bild 21: untere Seite, Risse zu sehen

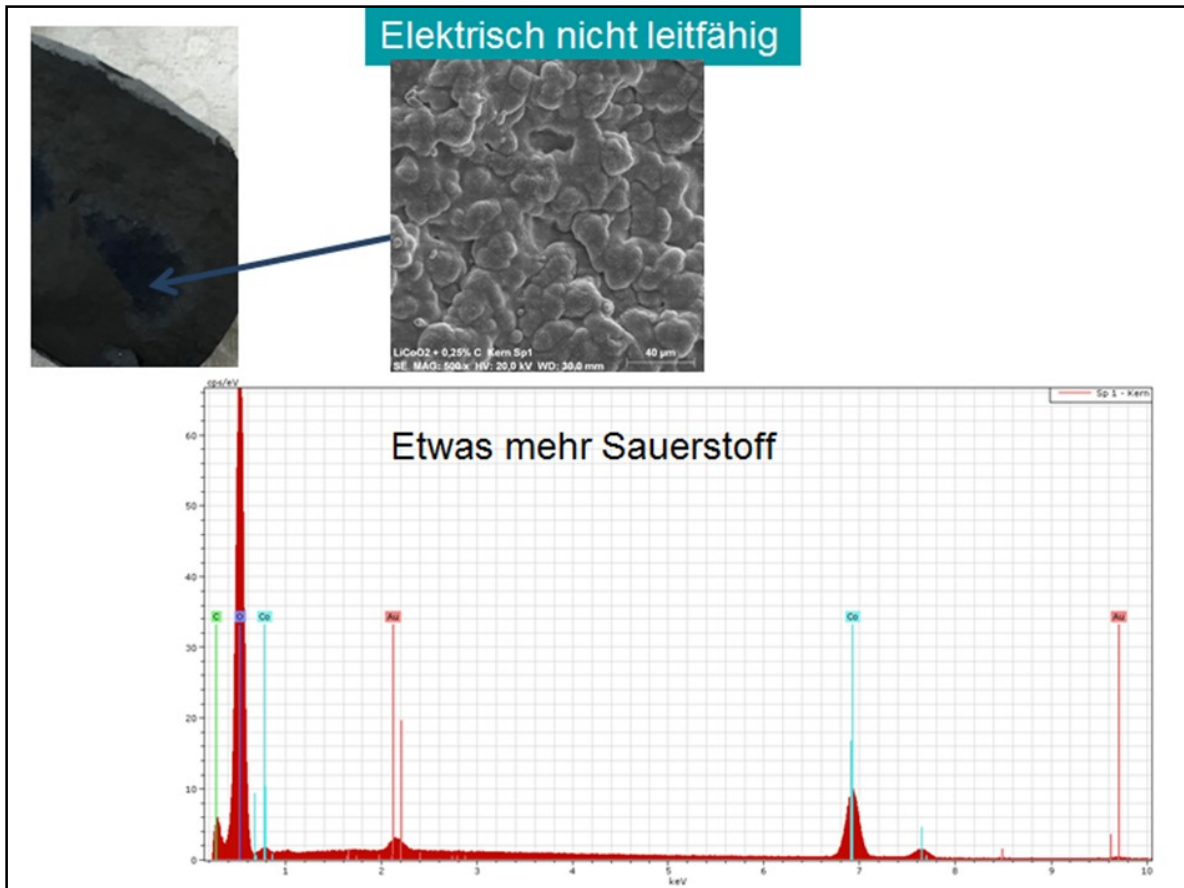
Bild 23: Kernbereich mit relativ viel Sauerstoff im Vergleich zu Cobalt

Auch REM/EDX Aufnahmen wurden gemacht. Bild 23 zeigt den blauen Kern. Dabei fällt es auf, dass der Sauerstoffpeak viel höher ist als der vom Cobalt, dort konnte auch keine elektrische Leitfähigkeit gemessen werden. Der helle Kernrand (Bild 24) zeigte ebenfalls keine elektrische Leitfähigkeit, dafür aber einen etwas höheren Cobaltgehalt als im Kern.

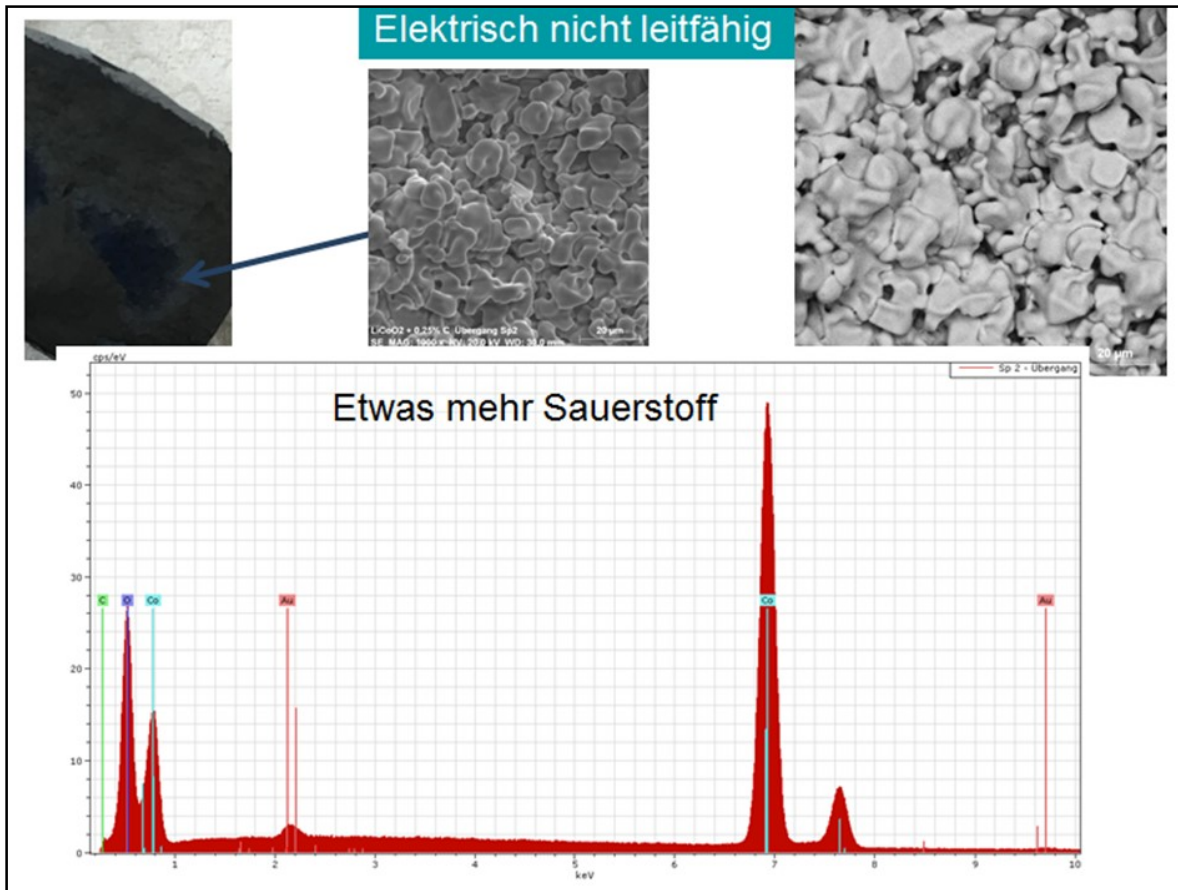
Bild 24: heller Kernrand mit etwas mehr Cobalt als im Kern (hoher Peak)

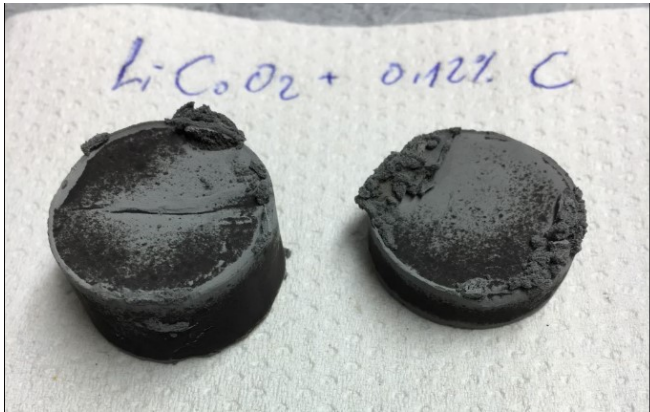
Bild 26: 2 Proben LiCoO₂ + 0,12% C. Dicke = 7mm und 15mm, gleicher Durchmesser von 18 mm

Rissbildung erzeugen. Als Folge dessen wurden weitere Proben mit 0,12 Gew.-% Kohlenstoff hergestellt. Dabei wurden 2 Proben der gleichen Zusammensetzung (ebenfalls unter Vakuum, bei 900°C) gesintert. Es sollte eine eventuelle Abhängigkeit der Reduktion durch Kohlenstoff von der Probendicke ermittelt werden. Bild 26 zeigt beide Proben nach dem Sintervorgang, beide haben einen Durchmesser von 18mm und unterschieden sich lediglich in der Dicke, 7 mm und 15 mm jeweils.

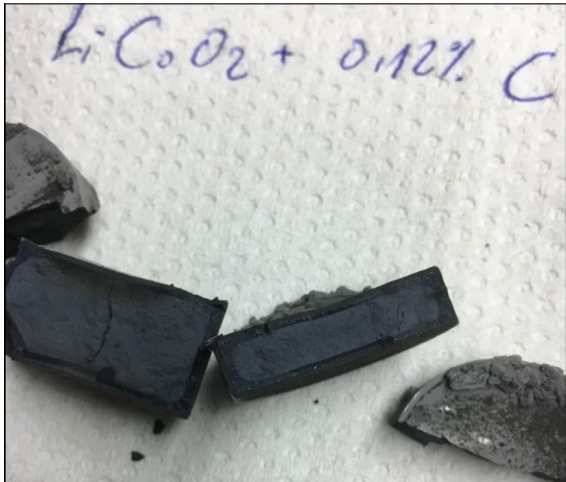
Bild 29: Bruchflächen der Proben mit 0,12% C

Es wurde ebenfalls die Bruchflächen (Bild 29) der Proben analysiert. Es konnte festgestellt werden, dass keinerlei elektrische Leitfähigkeit bei beiden Proben gemessen werden konnte.
