Multivariates Schadensmonitoring von Rotorblättern

– MultiMonitorRB –

Schlussbericht

Projektkoordination: **Leibniz Universität Hannover
Institut für Statik und Dynamik**

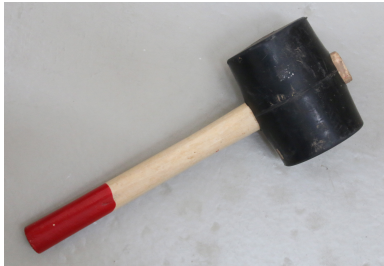
Nr.	Art der Anregung	Fotografie des Anregungsinstruments
1	Ambient	–
2	Impulse mit kleinem Gummihammer

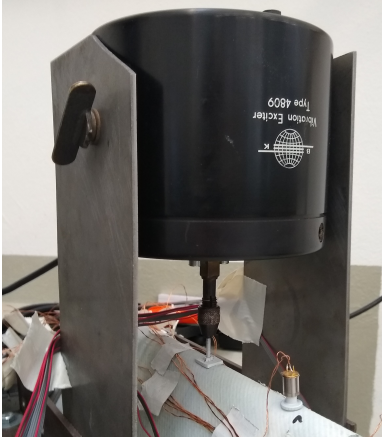
5	<p>Shaker angekoppelt</p> <p>Signale: Rauschen in verschiedenen Stärken, Frequenzsweeps von 0 bis 2500 Hz</p>

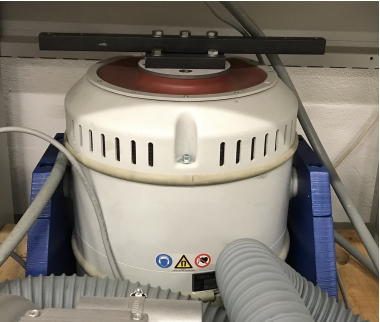
8	<p>Shaker am Boden</p> <p>Signale: Rauschen</p>

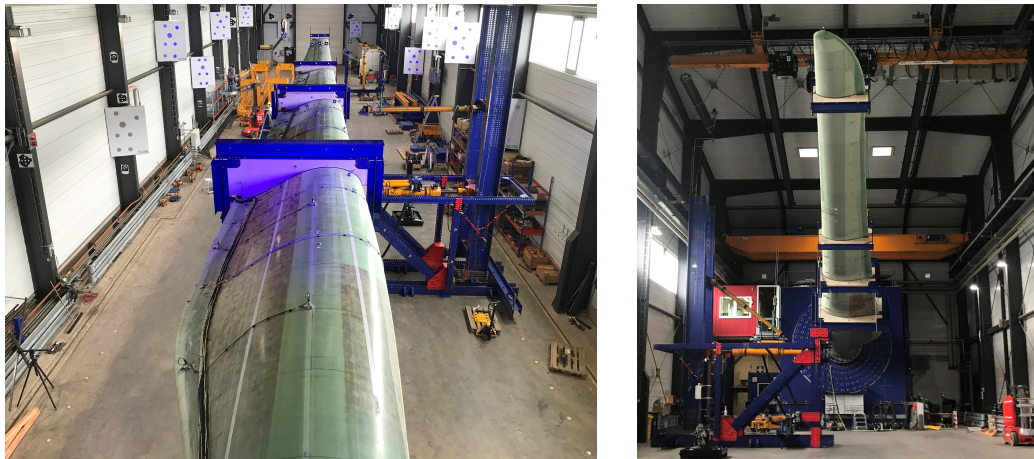
Abbildung 19: Fotografien des 30 m-Labor-Rotorblattes in der Versuchshalle des IWES in Bremerhaven

Ein großer Bestandteil des Verbundvorhabens war die Vorbereitung, Durchführung und Auswertung eines großskaligen, zerstörenden Rotorblattermüdungstests, der in Q2 des Jahres 2021 durchgeführt werden konnte. Das 30 m lange Labor-Rotorblatt wurde vom IWES gefertigt und der Ermüdungstest fand in einer Versuchshalle des IWES in Bremerhaven statt. Abbildung 19 zeigt das im Versuchsstand aufgehängte 30 m -Labor-Rotorblatt.

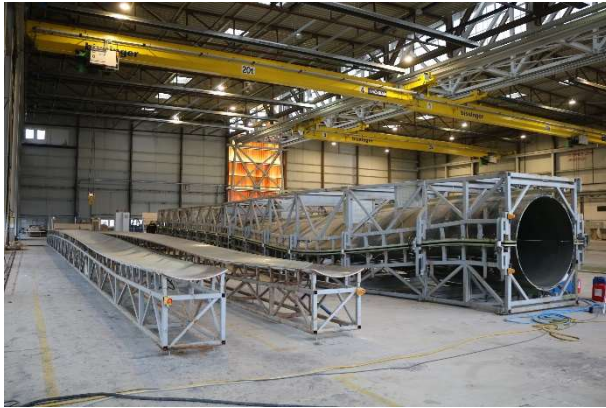
Abbildung 20: Formensatz (Gurtformen, Schalenformen)

Stattdessen konnte ein der in Abbildung 20 gezeigte Formensatz, bestehend aus zwei Gurt-Formen, zwei Blattschalenformen zum Bau der Rotorblatt-Schalen sowie das notwendige Zubehör (Hub- und Positioniervorrichtungen), im Rahmen einer Auflösung eines Fertigungsstandortes für Rotorblätter erworben werden. Für den Bau des Schubstegs des Rotorblattes, wurden die Erworbenen Formprofile geteilt und in zwei Teilen gefertigt, wie in Abbildung 21 dargestellt. Die Trennebene des Stegs befand sich dadurch bei 18m in der Blattlänge (Schubsteglänge 17,2m).

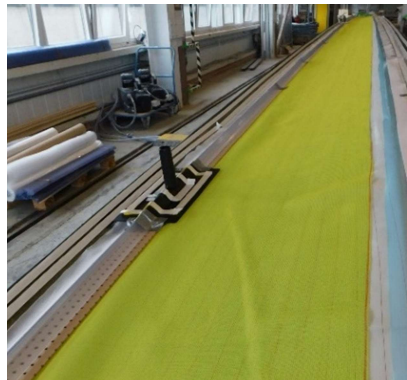
Abbildung 23: Anguss-Stutzen

Der Anguss und Angusskanal (Abbildung 23) werden auf der Fließhilfe des Infusionsaufbaus positioniert. Mit Hilfe des Angusses wird das Infusionsmedium in den Infusionsaufbau eingeleitet und der Angusskanal sorgt für die Verteilung über die gesamte Länge des Lagenaufbaus. Als Angusskanal kam ein gleichschenkliges L-Profil zum Einsatz, das zur Vermeidung anschließend sichtbarer Abdrücke auf der Bauteiloberfläche, zusätzlich mit Lochplatten unterfüttert und damit die lokale Flächenpressung reduziert wurde.

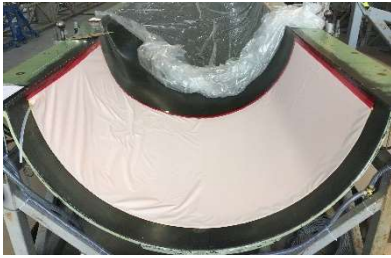
Abbildung 25: VAP-Membrane

Die VAP-Membrane verhindert das Eindringen von Infusionsmaterial in das Absaugsystem und gewährleistet somit die Absaugung während des gesamten Infusionsprozesses. Verwendet wurden VAP-Membrane als Tuch- und Schlauchhalbzeug, siehe Abbildung 25 und Abbildung 26.

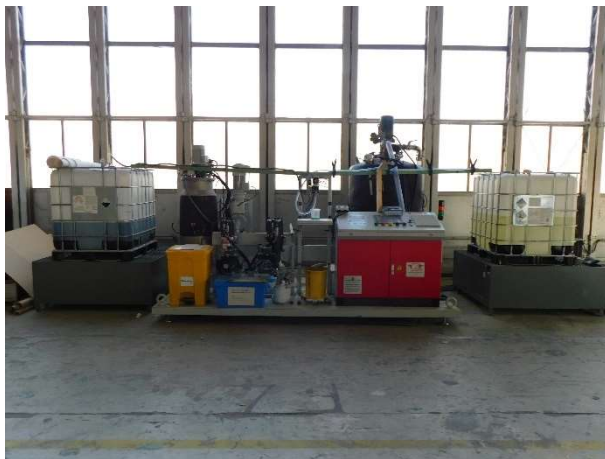
Abbildung 28: Harzinfusionsanlage "2KM ResinMix 2c" mit Harz- und Härter-Vorratsbehälter

Verwendet wurde eine Direktinfusionsanlage der Firma 2KM des Typs „ResinMix 2c“, dargestellt in Abbildung 28. Das Infusionsmedium, bestehend aus einer jeweils maschinenseitig evakuierten Harz- und Härter-Komponente, wird in einem Mischkopf zusammengeführt und in das geschlossene System infundiert. Das Mischungsverhältnis wird maschinenseitig überwacht und die Infusion mittels Drucksensoren gesteuert. Die Infusionen erfolgten mittels rampengesteuerten Materialfluss von 0,5 – 20 kg/min.

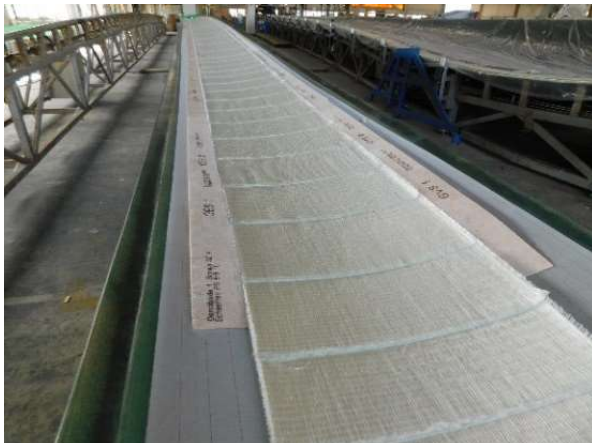
Abbildung 30: Faserablage Gurt-Saugseite.

Als Anlagekante diente das vorab auf der Gurt-Form drapierte KernKit, welches zudem einen guten Übergang zwischen Gurt und Blattschalen-KernKit sicherstellte. Die Abbildung 30 zeigt das Ergebnis des Ablage-Prozesses. Die Fertigung von Saug- und Druckseiten-Gurt konnte aufgrund der vorab gewählten Formenordnung simultan erfolgen, siehe Abbildung 31.

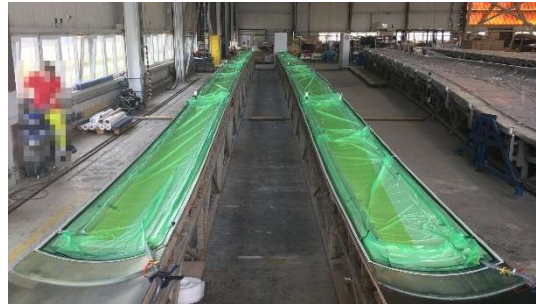
Abbildung 33: Vakuumaufbau auf Saug- und
Druckseiten-Gurt

In Abbildung 32 ist der nachfolgende Infusionsaufbau des druckseitigen Gurtes dargestellt. Hierfür wurde die Fließhilfe gemäß PlyBook platziert und tip- sowie wurzelseitig abgeschrägt, um eine gleichmäßige Fließfront über den gesamten Bauteilverlauf zu gewährleisten. Zudem ist ersichtlich, dass die Infusion quer zu den Fasern durchgeführt wurde. Der Harzeinlass erfolgte einseitig mittels Dreieckkanäle über einen zentralen Einlasspunkt (jeweils auf der linken Form-Seite) und die Vakuumabsaugung durch einen VAP-Membranschlauch auf der gegenüberliegenden (rechten) Seite erfolgte, zu sehen in der Abbildung 33.

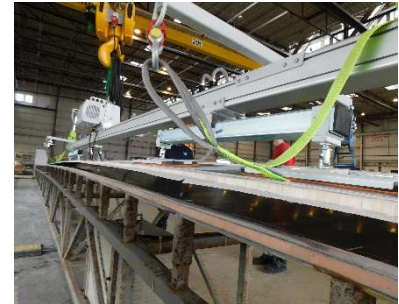
Abbildung 34: Entformter Gurt

Anschluss daran wurde der jeweilige Vakuumaufbau entfernt und die getemperten Gurte, wie in Abbildung 34 gezeigt, unter Verwendung von Vakuum-Gurttraversen entformt.

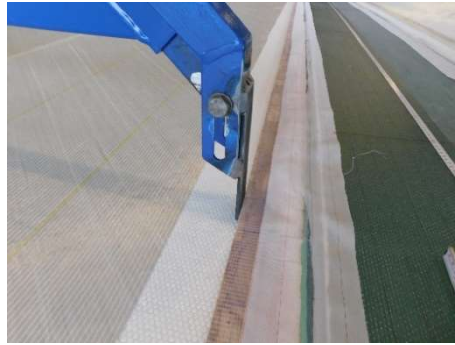
Abbildung 37: Positioniervorrichtung für Gurtablage.

Um eine gleichmäßige Infusion unterhalb der Gurte zu gewährleisten, wurde vor der Gurtablagerung eine Lage Lantor-Soric eingelegt. Anschließend erfolgte die Ablage der Gurte mittels Vakuum-Gurttraversen und mit am Formgestell befestigten Gurt-Positioniervorrichtungen. Die Gurtablagerung erfolgt auf die bisher abgelegten Faserhalbzeuge in der jeweiligen Blattschalen-Form. Die Gurtpositionierungshilfen, welche vorab am Formenrand befestigt wurden, gewährleisteten eine präzise Ausrichtung der Gurte. Im Anschluss der Gurtpositionierung folgte jeweils der Schritt des Einpassens der Sandwichkerne, dargestellt in Abbildung 38 sowie die Ablage weiterer Fasergelege gemäß PlyBook.

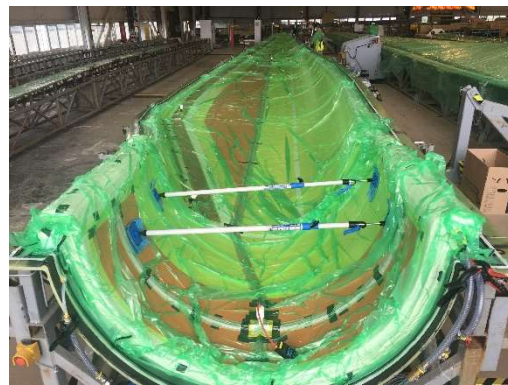
Abbildung 40: Infusionsaufbau Saugseite unter Vakuum

Im nächsten Prozessschritt wurden die Vakuumfolien aufgebracht (Abbildung 40), der Aufbau evakuiert und nach einem erfolgreichen Vakuumtest die Infusion durchgeführt. Die Abbildung 41 zeigt den Verlauf der Harzfront während der Vakuuminfusion der Saugseiten-Halbschale im Bereich der Vorderkante.

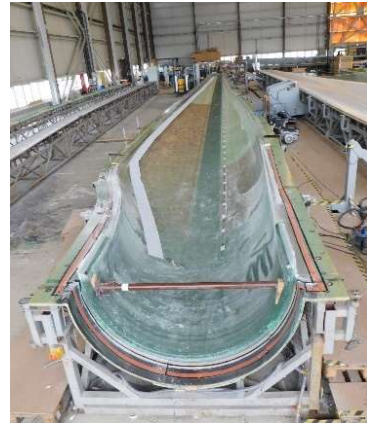
Abbildung 42: Blattschale Saugseite nach Infusion

Im Anschluss erfolgte die Temperung der Bauteile mittels Formheizung. Die Abbildung 42 zeigt exemplarisch das Ergebnis der Blattschalen-Fertigung für die Saugseite, nach entferntem Vakuumaufbau und besäumten Flanschbereich.

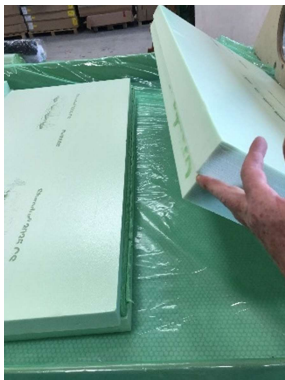
Abbildung 43: Verkleben der Schaumplatten zum Steg-Dummy

Da für die die Fertigung des Steges keine Daten bezüglich der Abmessungen vorlagen, war vorab sicher zu stellen, dass die L-Profile richtig auf dem Stegtisch positioniert werden können. Dazu galt es herauszufinden, ob die theoretisch ermittelte Stegbreite mit der realen Stegbreite korreliert. Aus diesem Grund wurde ein Steg-Dummy mit einem negativen Offset auf Basis der theoretisch ermittelten Abmessungen angefertigt. Hierfür kamen Hartschaumplatten, welche mit Klebharz verklebt und vorgeschritten wurden, siehe Abbildung 43, zum Einsatz.

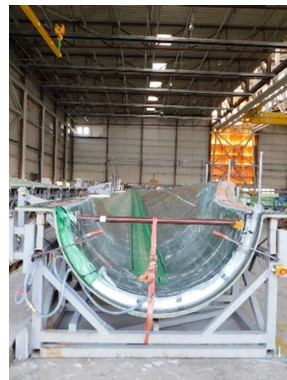
Abbildung 44: Platzhalter für den Klebspalt

Der Steg-Dummy wurde entsprechend des Stegtisches in zwei Teilen, mit einer Trennebene bei 17,2m Steglänge gefertigt. Die bereits gefertigten Rotorblattschalen wurden innenseitig mit einem Platzhalter in Klebspaltstärke versehen (Abbildung 44). Die Fixierung der Platzhalter in den Rotorblattschalen erfolgte mittels eines Haltevakuum, wodurch die Höhe und die Position während des Schließvorgangs, sichergestellt werden konnte. Vor dem Schließen der Form wurde der Steg in der Saugseiten-Schale positioniert (Abbildung 45), in der Höhe ausgerichtet und anschließend, wie in Abbildung 46 gezeigt, fixiert. Abbildung 47 zeigt den Auftrag von

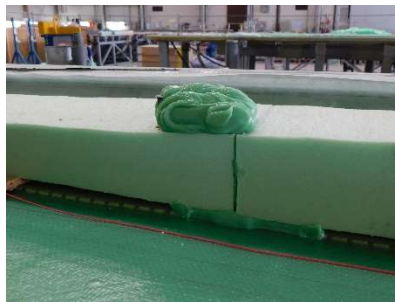
Abbildung 47: Auftrag von Klebharz zur Abstandsbestimmung

Epoxidharzkleber vor dem Schließvorgang. Dieser erfolgte in definierten Abständen auf der Steg-Dummy-Oberseite.

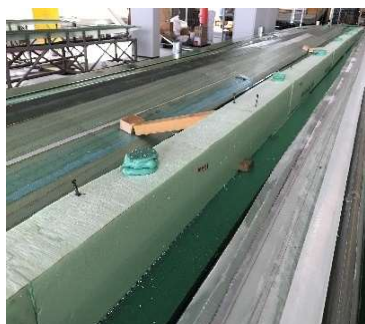
Abbildung 49: Verformung des Klebharzes nach dem Aushärten

Im nächsten Schritt wurde die Form geschlossen, bis der aufgetragene Klebstoff vollständig ausgehärtet war. Die Abbildung 49 zeigt das Ergebnis nach dem Öffnen der Form. In der Form erfolgte anschließend eine Nacharbeit der über den Rand hinausragenden Klebharzwulste, gezeigt in Abbildung 50, um ein planes Aufliegen auf dem Stegtisch sowie die Verholung der zwei Stegabschnitte auf den Stegtisch zu erreichen.

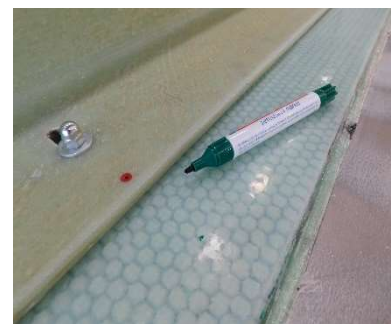
Abbildung 51: Positionsmarken für L-Profil

Im Anschluss der Nacharbeit wurden die zwei Stegabschnitte und zur Anpassung der L-Profile auf den Stegtisch verholt. Die L-Profile wurden mittels Schraubverbindung auf dem Stegtisch befestigt. Bei den Bolzen handelte es sich um sogenannte BigHeads, die in die aus einer Sandwichplatte bestehende Oberfläche des Stegtischs eingearbeitet wurden. Saugseitig wurden die L-Profile fest auf dem Steg-Tisch fixiert. Druckseitig wurden die L-Profile mittels Langlöcher konturfolgend am Steg-Dummy angelegt und befestigt. Nach Verschraubung aller L-Profile wurden Stegtisch und L-Profile mit Markierungen (Abbildung 51) versehen, um sie reproduzierbar ausrichten zu können.

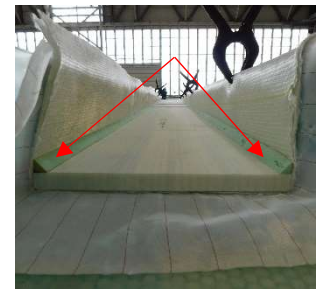
Abbildung 55: Schaumkeile für den besseren Kraftfluss

Zur Vermeidung von Spannungsspitzen am Übergang von Schubsteg zu den Stegfüßen zu reduzieren, wurden Keile innenseitig auf dem Schaumkern positioniert, siehe Abbildung 55. Die folgenden Schritte beinhalteten den Vakuuminfusionsaufbau, die Vakuuminfusion, das Tempern, das Entformen sowie das Besäumen beider Steg-Bauteile.

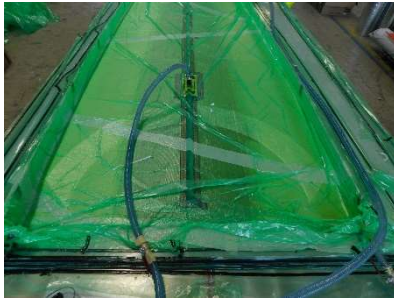
Abbildung 56: Vakuuminfusion des Stegs

Für die Vakuuminfusion wurde zunächst die Fließhilfe eingelegt, die Harzkanäle sowie der Angusstopfen mittig platziert und an den L-Profilen die VAP-Membran angebracht. Nach dem Aufbringen der Vakuumfolien erfolgte die Vakuuminfusion, siehe Abbildung 56, und das beidseitige Tempern der Bauteile mit Hilfe von Heizlüftern. Die abschließenden Schritte der Steg-Fertigung, das Entformen sowie Besäumen, sind beispielhaft in den Abbildungen Abbildung 57 und Abbildung 58 dargestellt.

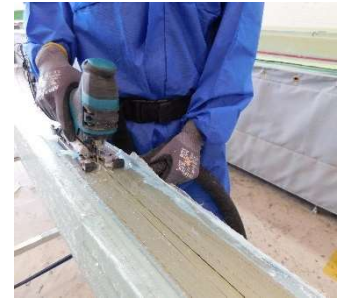
Abbildung 57: Entformter Steg (wurzelseitig)

Abbildung 58: Besäumen des Stegs

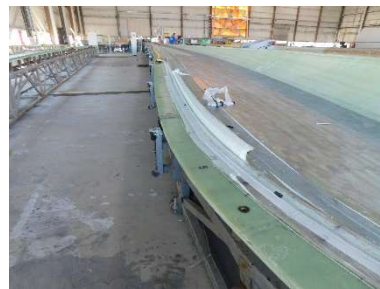
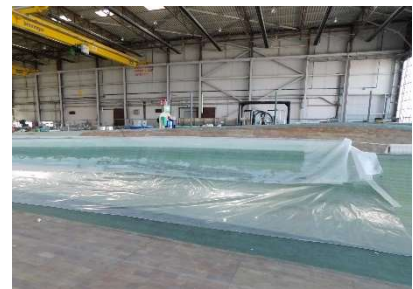
Für die Blattschalen-Verklebung waren Klebelippen an der Hinterkante von $z=5\text{m}$ bis $z=8\text{m}$ sowie an der Vorderkante von $z=4\text{m}$ bis $z=31\text{m}$ anzufertigen. Dazu wurde ein Satz Klebelippen-Formen auf dem Rand der Blattschalenform angebracht, der die Kontur der Klebelippen vorgab. Die Klebelippen sind notwendig, um eine ausreichende Klebefläche zwischen den Blattschalenhälften zu erzeugen. Abbildung 59, Abbildung 60 und Abbildung 61 zeigen einige Eindrücke zur Fertigung der Klebelippen.

Abbildung 59: Klebelippenform an der Blattschalen-Hinterkante

Abbildung 60: Laminierte Klebelippe an der Blattschalen-Hinterkante

Abbildung 61: Laminierte Klebelippen an der Blattschalen-Vorderkante

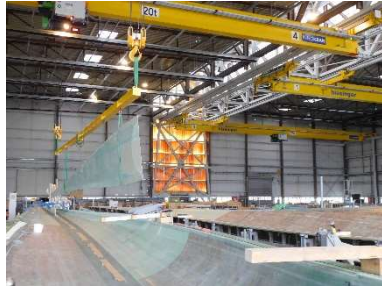
Abbildung 62: Einsetzen des Schubsteges zur Positionierung

Zu Beginn der Verklebung muss der Steg in der gefertigten Blattschale positioniert und ausgerichtet werden. Dazu wurden Abstandshalter zur Einstellung der Klebspaltdicke angelegt sowie Anschläge entlang der Klebestelle angebracht, siehe Abbildung 62.

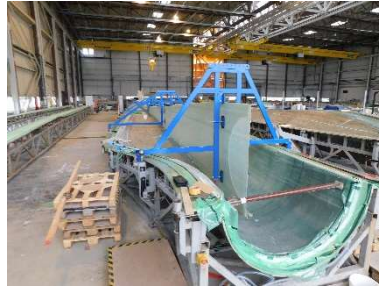
Abbildung 63: Fixieren des Schubstegs in den Positioniervorrichtungen

Anschließend erfolgten die Positionierung sowie Ausrichtung des Schubsteges. Mittels Schubsteg-Positionierer wurde der Schubsteg reproduzier- und verholbar mobilisiert und aus der Blattschale gehoben, gezeigt in Abbildung 63. Der nächste Prozessschritt beinhaltete das Entfernen des noch vorhandenen Abreißgewebes entlang der Klebestelle sowie der Auftrag des Klebstoffes, siehe Abbildung 64.

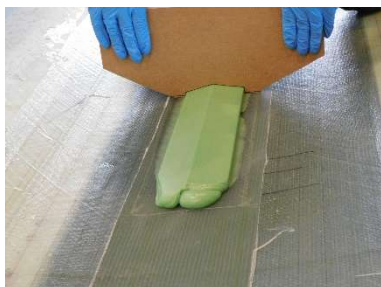
Abbildung 65: Modellieren des Klebers vor der Verklebung

Mit Hilfe einer Schablone wurde der Kleber vor dem Setzen des Schubsteges modelliert, Abbildung 65, und kleine Distanzstücke zum Einstellen der Klebspaltdicke, bestehend aus Glasfaser-Laminat, in die Klebestelle eingefügt, siehe Abbildung 66

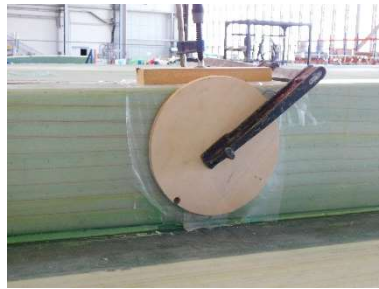
Abbildung 68: Fixierung der Verbindungsstelle der Stegsegmente

Die Verklebung des vorderen Teils des Schubstegs in der Blattschale erfolgte auf die zuvor beschriebene Weise. Hierbei war auf eine exakte Ausrichtung zueinander geachtet. Zwischen den Schubstegteilen wurde ebenfalls Kleber aufgetragen und anschließend, während des Aushärtens des Klebstoffs, beide Bauteile des Schubstegs mit Zwingen fixiert, siehe Abbildung 67 und Abbildung 68. Die Modellierung der Klebeverbindung sowie das Entfernen überschüssigen Klebstoffes folgten im gleichen Prozessschritt.

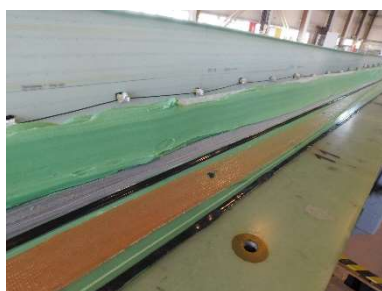
Abbildung 70: Auftrag des Klebstoffs auf der Klebelippe an der Vorderkante

Vor dem Klebstoffauftrag wurden auf allen Klebeflächen das Abreißgewebe entfernt und anschließend von der Vorderkante zur Hinterkante der Klebstoff aufgetragen. Auch hier wurden die Klebstoffraupen modelliert, um dadurch beim Zusammenführen der Blattschalen Lufteinschlüsse im Bereich der Klebestellen zu minimieren. In Abbildung 70, Abbildung 71 und Abbildung 72 ist der Klebstoffauftrag und die anschließende Modellierung der Klebestellen für die Blattschalenverklebung gezeigt.

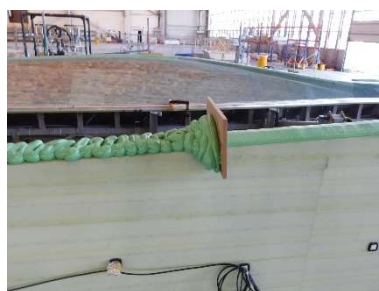
Abbildung 71: Modellierung der Klebstoffraupe auf dem Druckseiten-Stegfuß

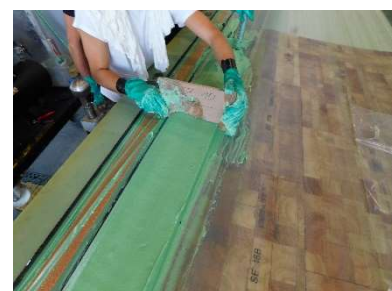
Abbildung 72: Modellierung der Klebstoffraupe auf der Hinterkante

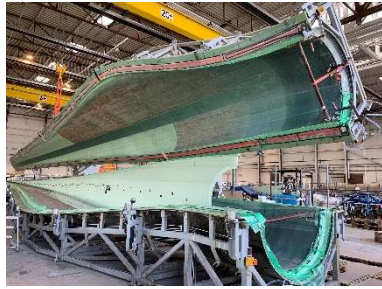
Abbildung 73: Form schließen

Nach erfolgreichem Klebstoffauftrag wurde die Form mit der Druckseiten-Blattschale geschlossen und überschüssiger Klebstoff in der Form entfernt. In diesem Zuge erfolgte die Aufbringung der druckseitigen Überlaminat nass in nass am Schubsteg sowie innenseitig an der Vorder- und Hinterkante mittels Handlaminat, wie in Abbildung 73 und Abbildung 74 gezeigt.

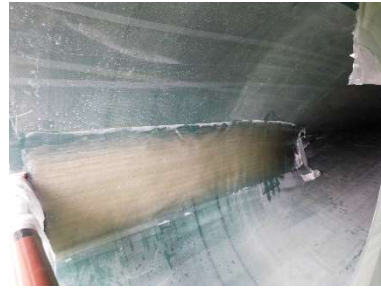
Abbildung 74: Innenlaminat nach Klebstoffauftrag (Hinterkante links, Vorderkante rechts)

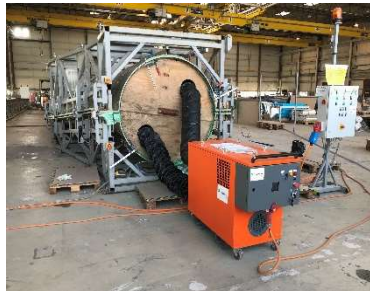
Abbildung 75: Tempern der Rotorblattrohrlings nach dem Klebprozess

Im weiteren Fertigungsverlauf wurde das komplette Rotorblatt getempert, indem die Formheizung von außen und unterstützend ein Heißlüfter von innen wärme einbrachte, um das Rotorblatt anschließend ohne Beschädigungen entformen zu können. Die Abbildung 75 zeigt den Tempereaufbau bei verklebten Rotorblattschalen. In Abbildung 76 ist der entformte Blattrohling zu sehen. Die Entformung wurde wurzelseitig mit einem C-Haken und zur Blattspitze mit einem breiten Polyesterband realisiert. Das Finish, Besäumen der Vorder- und Hinterkante und äußere Überlaminat sowie das Setzen der Rotorblattanschlussbolzen wurde von einem externen Dienstleister durchgeführt.

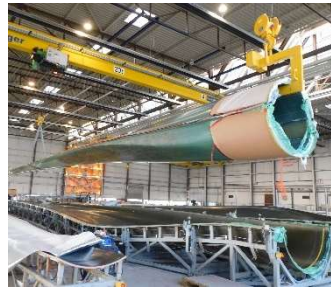
Abbildung 76: Entformter Blattrohling

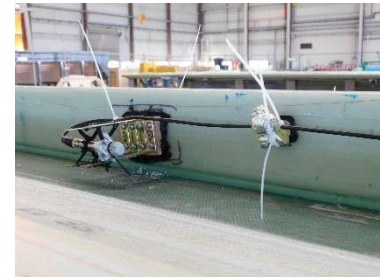
Abbildung 77: Einbau von Sensorik vor dem Verkleben der Rotorblattschalen

Um eine Verschiebung des Schubsteges während der Blattschalenverklebung zu vermeiden, erfolgt diese erst nach vollständig ausgehärteter Klebstoffverbindung des Schubstegs mit der Saugseiten-Blattschale. Parallel zur Stegverklebung wurde die feste Sensorik am Schubsteg montiert (Abbildung 77).

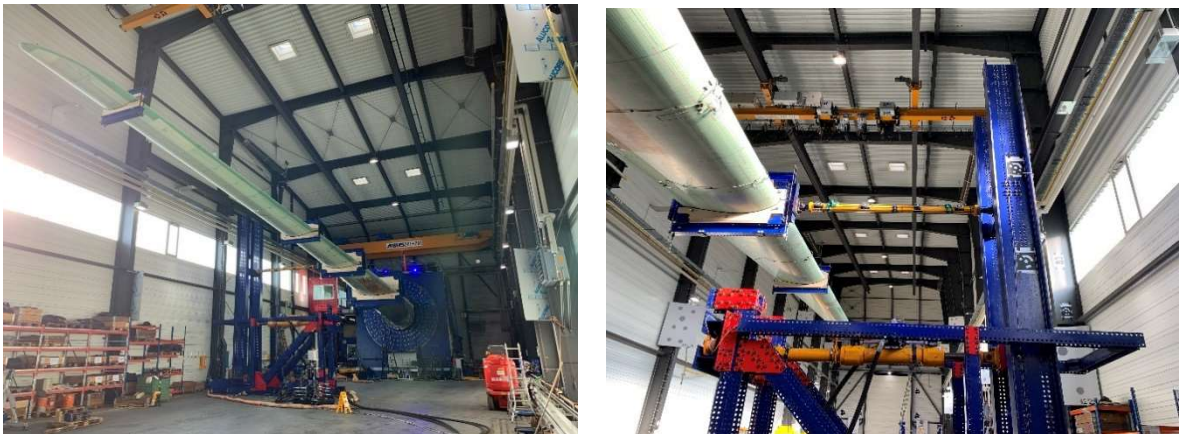
Die dynamische Anregung erfolgte über einen hydraulischen Zylinder, der über einen Umlenkhebel mit einem Verhältnis von 1:2,06 und einen Schubstab mit Lastschere 2 des Rotorblattes verbunden wurde. Eine Übersicht des Testaufbaus sowie der Lasteinleitung ist in Abbildung 78 dargestellt.

Abbildung 78: Übersicht des Testaufbaus und Detailansicht der Lasteinleitung an Lastschere 2

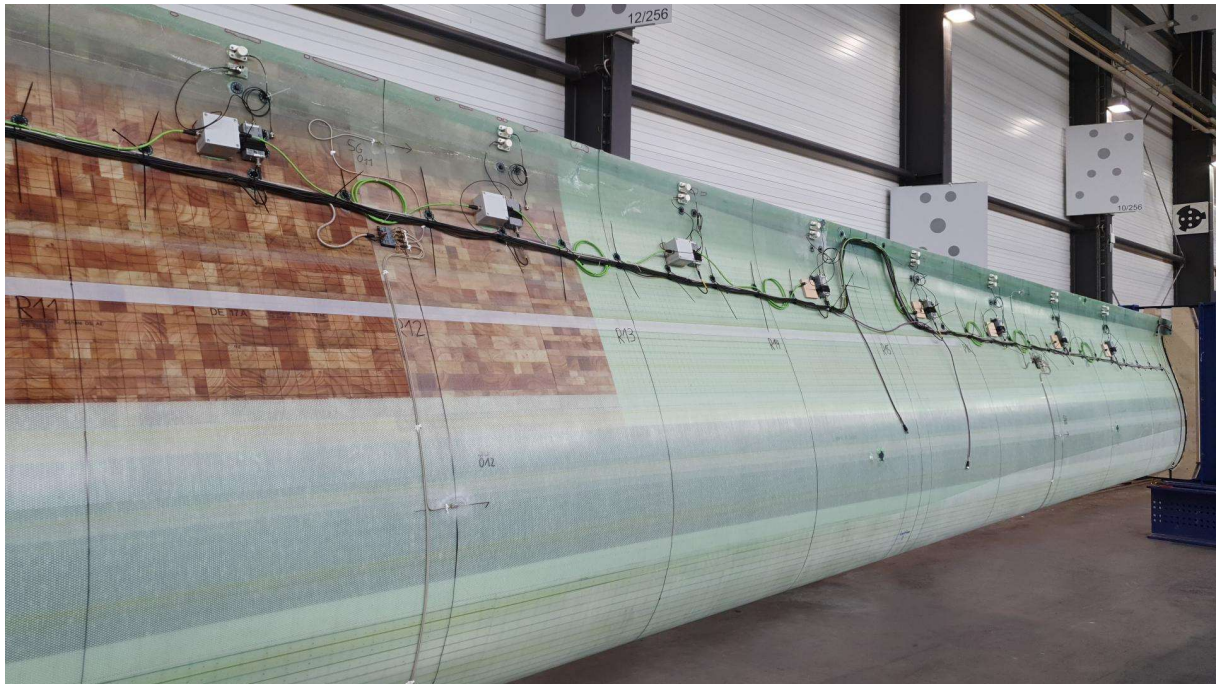
Abbildung 82: Installation des Schallemissionssystems (FHG)

Für die Vorbereitung des Versuches wurden im Vorfeld des Tests, mit Hilfe von Simulationen, Schwachstellen des Rotorblattes für die Prüfung in Schwenkrichtung lokalisiert, um eine optimale Sensorkonfiguration der SHM Systeme zu ermöglichen. Als ein möglicher Schadensort wurde dabei die Endkante identifiziert, auf die sich die Überwachung des Schallemissionssystems konzentriert hat. Zur Überprüfung der Homogenität der Einkantenverklebung wurden im Vorfeld des Versuches Thermografieaufnahmen durch Ausnutzung des Temperaturunterschiedes zwischen Rotorblatt und Halle nach reinfahren des Rotorblattes erstellt. Dabei konnten keine signifikanten Fehlstellen in der Verklebung lokalisiert werden. Insgesamt wurden zwischen Radius 11,5m und 17,5m sieben Sensorknoten mit den zugehörigen Piezosensoren des neu entwickelten SHM Systems an der Endkante installiert (vgl. Abbildung 82).

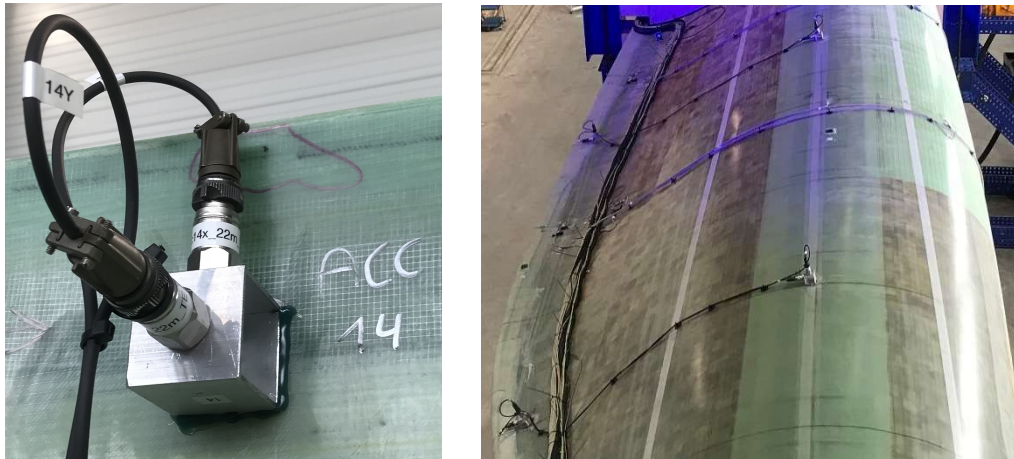
Die Aufnahme der Beschleunigung des Rotorblattes erfolgte an insgesamt 17 Messpositionen auf der Druckseite des Blattes, die nach der Aufhängung der Oberseite entsprach. An jeder Messposition wurden an einer entsprechend vorbereiteten Halterung zwei Beschleunigungssensoren 90° zueinander befestigt, damit die Beschleunigung in Schlag- und Schwenkrichtung des Blattes aufgenommen werden konnte. Die Positionierung erfolgte in zwei Reihen entlang der Mittelachse sowie entlang der Hinterkante (vgl. Abbildung 79). Abbildung 83 zeigt eine beispielhafte Nahaufnahme eines solchen Beschleunigungssensorpaars sowie eine Fotografie der Positionierung der Beschleunigungssensoren auf der Druckseite des Rotorblattes.

Abbildung 83: Nahaufnahmen der Befestigung eines Beschleunigungssensorpaars des ISD (links) sowie der Druckseite des 30 m-Labor-Rotorblatts (rechts)

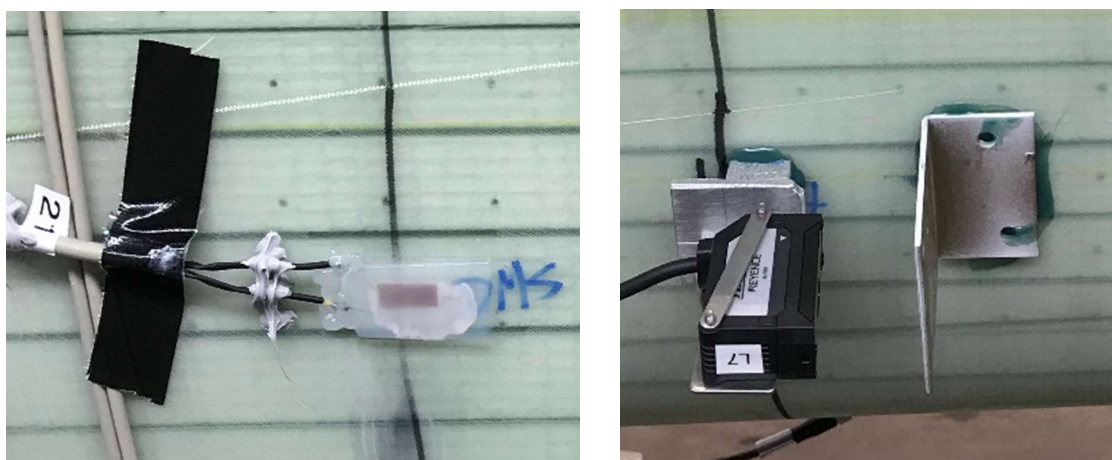
Insgesamt 30 Linear-DMS wurden in Längsrichtung des Blattes entlang der Vorder- und Hinterkante sowohl an der Saug- als auch Druckseite installiert (vgl. Abbildung 79). Voruntersuchungen am numerischen Modell (vgl. Kapitel 5.2 und 5.3) ergaben eine erwartete Anzahl von ca. 10^6 Lastzyklen sowie erwartete Dehnungen von bis zu $\pm 1,5\%$ in den kritischen Bereichen. Diese kritischen Bereiche in Bezug auf hohe erwartete Dehnungen waren Bereiche entlang der Vorder- und Hinterkante bei ca. ein Drittel der Blattlänge. Da dies sehr hohe Anforderungen an aufgeklebte – und damit fest mit der gedehnten Oberfläche verbundene – DMS sind und Ausfälle möglichst vermieden werden sollten, wurden die Linear-DMS in diesen Bereichen entsprechend weiter in Richtung Blattmittelachse gesetzt (vgl. Abbildung 79). Um dennoch Informationen über die Dehnungen gerade in den kritischen Bereichen zu gewinnen, wurden bei 10 m und 12 m Abstand von der Einspannung zusätzlich Laser-Distanzsensoren in die äußeren Bereiche der Vorder- und Hinterkante positioniert (vgl. Abbildung 79). Diese besitzen einen größeren Messbereich und ermüden nicht unter zyklischer Belastung. Aufgeklebte Winkel dienten als Gegenstück, gegen das die Laser-Distanzsensoren messen. Abbildung 84 zeigt beispielhafte Nahaufnahmen eines DMS und eines Laser-Distanzsensors. Zusätzlich wurde auf der Saug- und auf der Druckseite jeweils ein elektrischer Temperatursensor installiert (vgl. Abbildung 79).

Abbildung 84: Nahaufnahmen eines DMS (links) sowie eines Laser-Distanzsensors (rechts) des ISD am 30 m-Labor-Rotorblatt

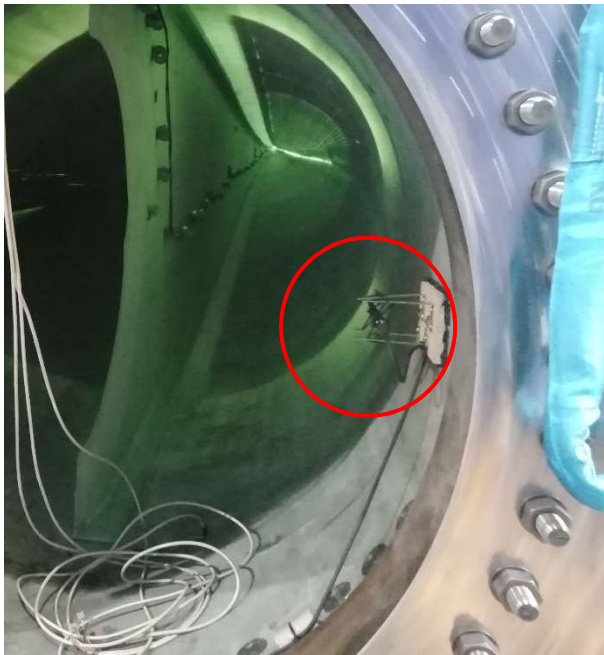
Für die luftschallbasierte Schallemissionsanalyse wurden innerhalb des Rotorblatts insgesamt 5 Messmikrofone installiert. Zwei dieser Mikrofone wurden aufgrund der Zugänglichkeit bereits während des Fertigungsprozesses auf beiden Seiten des Stegs in der Blattspitze montiert und in Richtung Blattwurzel ausgerichtet. Für diese Messpositionen wurden spezielle Messmikrofone mit einer höheren Temperaturbeständigkeit ausgewählt, um eine Schädigung der Sensorik infolge der hohen Temperaturen während des Fertigungsprozesses zu vermeiden. Weitere zwei Elektret-Mikrofone wurden nach Fertigstellung des Rotorblatts etwa auf halber Länge des Rotorblatts jeweils auf beiden Seiten an den Steg montiert und ebenfalls in Richtung Blattwurzel ausgerichtet. Ein weiteres Mikrophon wurde unmittelbar an der Blattwurzel an der Vorderkante montiert und in Richtung Blattspitze ausgerichtet. Die Montage der Mikrofone in beiden Kammern des Rotorblatts ist durch die Ausbreitung des Luftschalls motiviert. Es sollte gewährleistet sein, dass unabhängig vom Schadensort idealerweise zwei entlang einer Linie positionierte Mikrofone den direkten Luftschall des Quellereignisses erfassen können. Dies ist insbesondere für die Quellenlokalisierung, aber auch für die akustische Detektion von Bedeutung, da die ausschließliche Messung von indirektem Luftschall mit deutlich geringeren Schallpegeln verbunden ist und somit die zuverlässige Detektion aufgrund eines geringeren Signal-Rausch-Verhältnis erschwert. Die Abbildungen auf der nächsten Seite zeigen beispielhaft die Sensorpositionen an der Blattwurzel und der

Abbildung 86: Mikrofonposition Blattwurzel

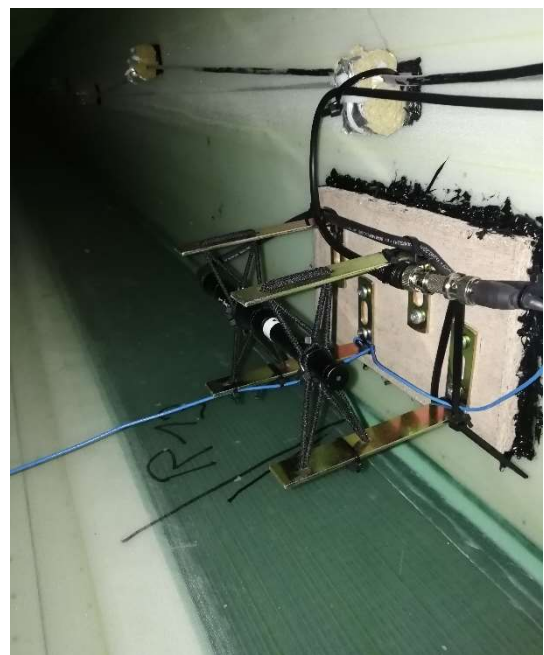
Blattspitze. Die Kabelführung im Blattinneren entlang des Stegs erfolgte mit Klebesockeln und entsprechenden Abstandshaltern, um ein infolge der dynamischen Rotorblattbewegungen mögliches Anschlagen von Kabeln am Rotorblatt bestmöglich zu unterbinden und damit verbundene Nebengeräusche zu vermeiden. Alle Sensoren wurden mit einem Audiointerface verbunden und mithilfe eines Schallkalibrators bei einem Schalldruckpegel von 114 dB und einer Frequenz von 1 kHz kalibriert. Die Abtastfrequenz wurde zu 96 kHz gewählt, wobei Audiodaten durchgängig über den gesamten Zeitraum der Ermüdungsbelastung aufgezeichnet und gespeichert wurden.

Abbildung 87: Mikrofonposition Blattspitze

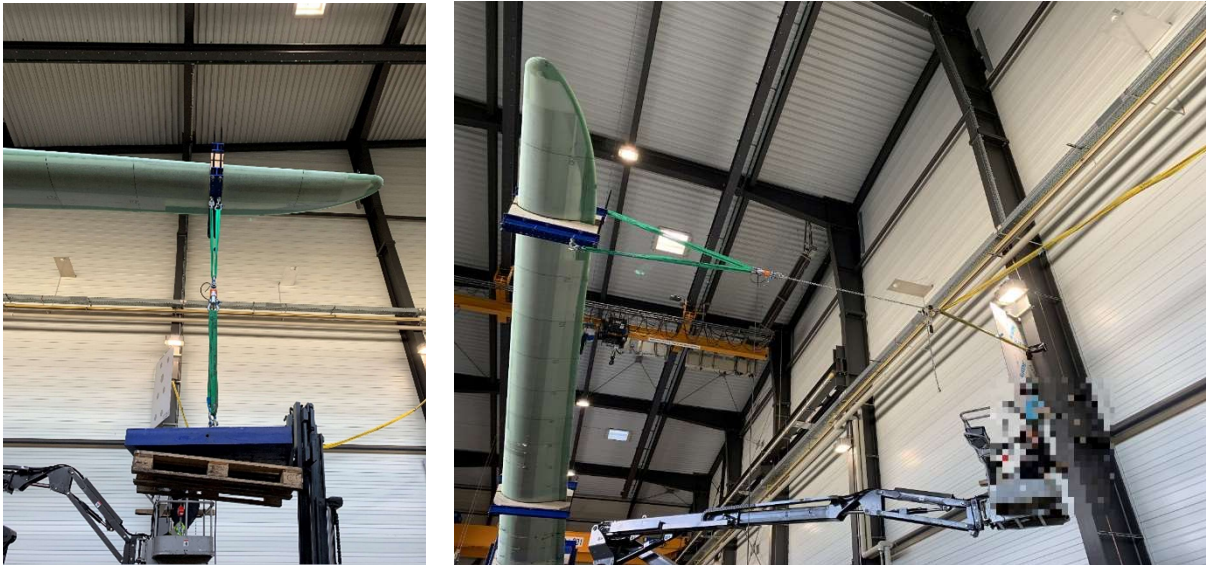
Nach der Montage des ausgerüsteten Rotorblattes am Prüfblock wurde eine Eigenfrequenzmessung durchgeführt. Hierfür wurden die ersten beiden Schlag- und die erste Schwenkeigenfrequenz per Hand aus einer Arbeitsbühne an der Blattspitze angeregt. Zusätzlich wurde mit einem Gummihammer eine Impulsanregung an der Blattspitze in Schlag- und Schwenkrichtung und an der Hinterkante im Bereich der maximalen Sehnenlänge zur Anregung der Torsionseigenfrequenzen durchgeführt. Nach der anschließenden Lastscherenmontage wurden die am Rotorblatt installierten Dehnungsmessstreifen für den Ermüdungstest bei abgekoppelter Hydraulikanregung initial kalibriert, um das Verhältnis zwischen gemessener Dehnung und aufgebrachtem Biegemoment zu ermitteln. Die Kalibrierung wurde sowohl in Schwenk- als auch in Schlagrichtung durchgeführt, da die Anregung des hydraulischen Zylinders nicht vollständig in Schwenkrichtung erfolgt und der Einfluss der Anregung in Schlagrichtung berücksichtigt werden muss. Für die Kalibrierung in Schlagrichtung wurde eine Kraft von 7,7 kN an Lastschere 4 eingeleitet, indem eine entsprechende Masse montiert wurde. Für die Kalibrierung in Schwenkrichtung wurde das Blatt an Lastschere 4 mit einem Kettenzug seitlich mit einer Kraft von 9 kN belastet. Die Kalibrierungen wurden vor Testbeginn bei 0 Testzyklen, nach 239.977 Testzyklen und nach Abschluss des Tests bei 676.720 Ermüdungszyklen durchgeführt. Die Durchführung der Kalibrierungen ist in Abbildung 88 dargestellt.

Abbildung 88: Kalibrierung in Schlagrichtung (links) und Schwenkrichtung (rechts)

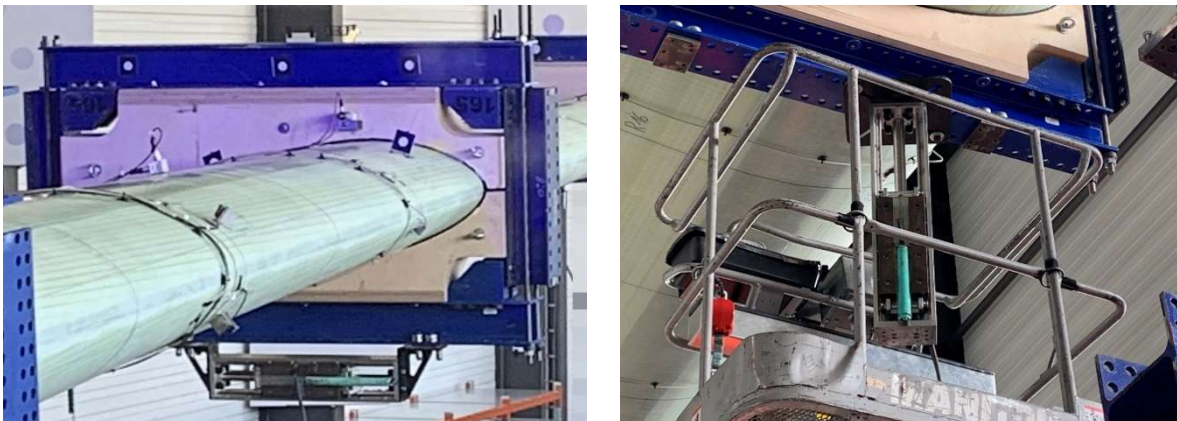
Im Rahmen der Kalibrierungen wurde das Rotorblatt mit einem Shaker in Schlag- und Schwenkrichtung angeregt. Es wurden sowohl für die Schlag- als auch für die Schwenkrichtung ein 20-minütiges Rauschsignal im Frequenzbereich 1 bis 100 Hz mit einer Amplitude von 350N sowie zwei lineare Frequenzrampen von 0,5-30 Hz mit einer Amplitude von 500N aufgebracht. Zusätzlich wurde wie bei der initialen Eigenfrequenzmessung eine Handanregung der ersten Schlag- und der ersten Schwenkeigenfrequenz durchgeführt. Der an Lastschere 2 montierte Shaker ist in Abbildung 90 dargestellt.

Abbildung 89: Shaker-Anregung unterhalb Lastschere 2 zur Anregung in Schwenkrichtung (links) und in Schlagrichtung (rechts)

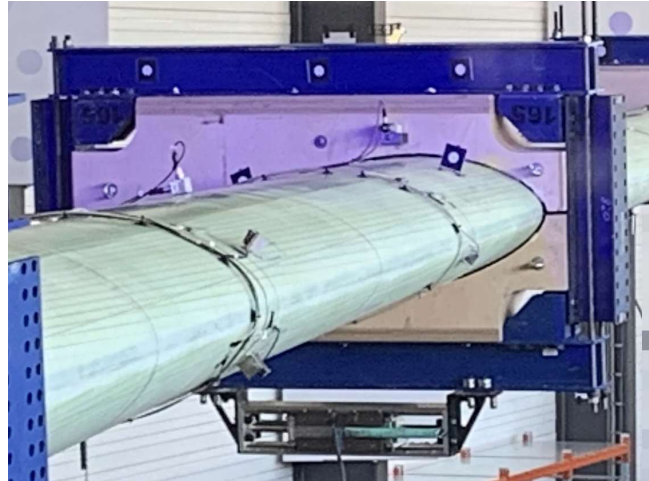
Abbildung 90: Fotografie der Shaker-Ankopplung unterhalb der Lastschere 2 zur Anregung in Schwenkrichtung (edge)

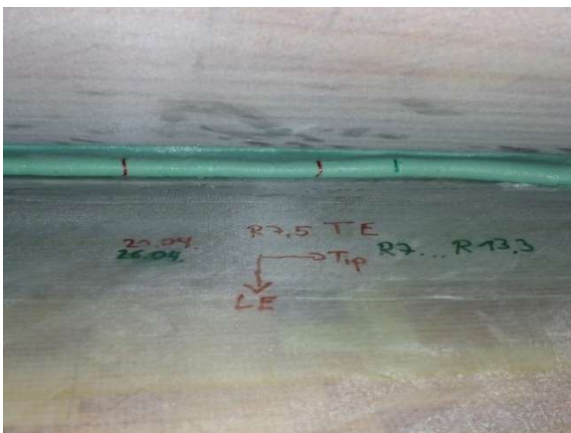
Während des Ermüdungstests wurden nach Abschluss der ersten beiden Laststufen bei 140.993 und 665.556 Testzyklen zwei Inspektionen am gesamten Rotorblatt durchgeführt. Hierbei wurden kleinere, als nicht kritisch bewertete Schäden an der Hinterkante gefunden. Im Blattinneren im Bereich von 7 m bis 13,3 m sind Klebnahtrisse in der Hinterkantenverklebung aufgetreten, außen kam es im Bereich von 11,2 m bis 14,7 m zu Zwischenfaserbrüchen in der Blattendkante. In Abbildung 91 sind exemplarisch Ausschnitte dieser Schäden dargestellt.

Abbildung 91: Ausschnitt der Klebnahtrisse und Zwischenfaserbrüche in der Blatthinterkante

Nach dem Start des Rotorblatttests traten die ersten Initialschäden (Klebnahtrisse, Faserzwischenbrüche) wie vorhergesagt an der Endkante des Rotorblattes auf (vgl. Abbildung 91).

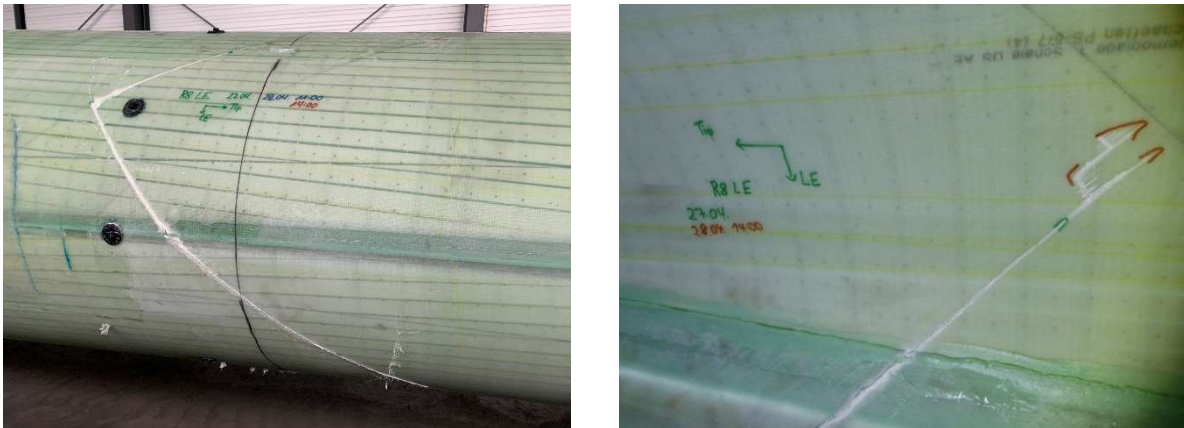
Nach 675.692 Zyklen ist im Bereich der Nasenkante bei einer Blattlänge von 8 m ein strukturell kritischer Riss aufgetreten. Während der nachfolgenden 1.028 Testzyklen ist der Riss deutlich gewachsen, weshalb der Rotorblatttest beendet wurde. Dieser Schaden ist in Abbildung 92 von außen und innen gezeigt.

Abbildung 92: Strukturell kritischer Riss an der Nasenkante

Der kritische Schaden im Bereich der Nasenkante bei einer Blattlänge von 8m (vgl. Abbildung 92), der ab Zyklus 675.692 aufgetreten ist und zum Abbruch des Versuchs geführt hat konnte aufgrund der großen Distanz zum installierten Messsystem und der hohen Materialdämpfung zwischen diesen Bereichen nicht detektiert werden.

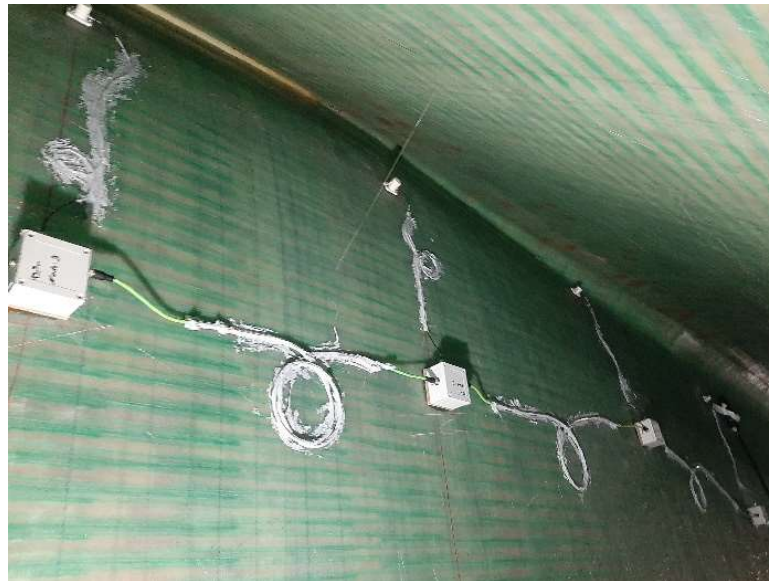
Abbildung 96: Installierte Sensorknoten im Rotorblatt der Offshore Windenergieanlage

Das Messsystem bestand im Wesentlichen aus drei Komponenten. Zur Signalaufnahme wurden piezoelektrische Sensoren (4 Sensoren) im Inneren eines Rotorblattes in Endkantennähe zwischen Radius 9m und 13,5m im Abstand von 1,5m befestigt. In unmittelbarer Nähe der Sensoren wurde außerdem jeweils ein Sensorknoten installiert. Zur Verbindung der Schallemissionssensoren mit dem Sensorknoten wurde ein SMA auf BNC-Kabel verwendet. Die Aufgabe der Sensorknoten war es, dass analoge Signal der Piezosensoren zu digitalisieren und gleichzeitig eine Merkmalsextraktion zur Datenreduzierung durchzuführen. Die Sensorknoten wurden in Reihe geschaltet. Abbildung 96 zeigt die fertige Installation im Rotorblatt.

Zur Minimierung möglicher Fehlerquellen entsprach der Laboraufbau dem geplanten Aufbau in der Anlage (vgl. Abbildung 96). Im Hinblick auf den Langzeiteinsatz in der WEA, ohne die Möglichkeit softwareseitige Anpassungen oder Reparaturen durchführen zu können wurde im Vorfeld der offshore Messkampagne ein Dauertest durchgeführt in dem mehrere mögliche Fehler simuliert wurden. Die Messsoftware wurde robust auf diese Fehler hin optimiert und damit das System bestehend aus Hard- und Software für die Offshoreinstallation abschließend vorbereitet.

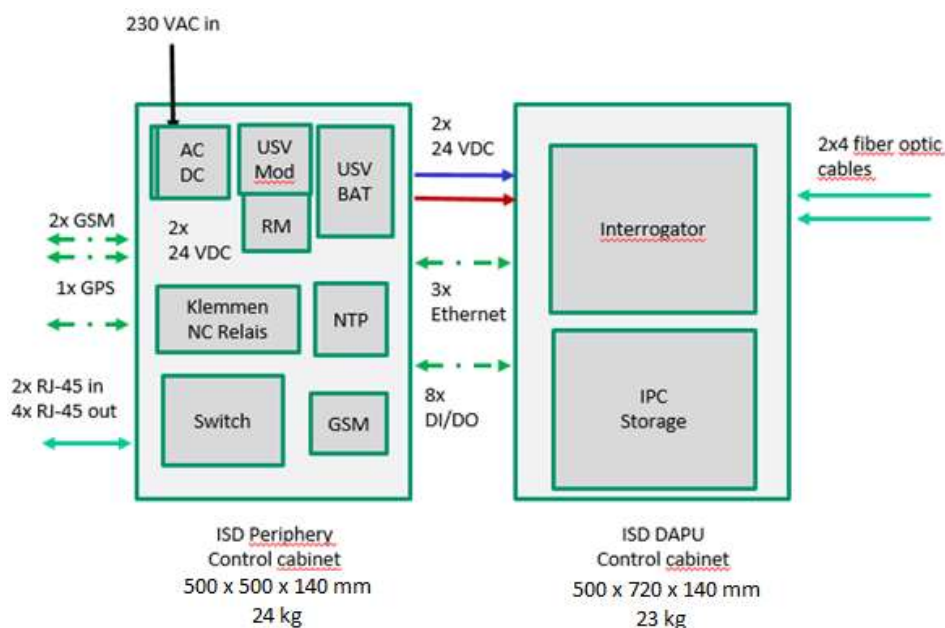
Abbildung 100: Blockschaltbild der zwei Schaltschränke des faseroptischen Messsystems des ISD

Aufgrund des Verbotes von elektrischen Sensoren innerhalb des Rotorblattes, wurde seitens des ISD ein faseroptisches Messsystem aufgebaut und installiert. Um alle Anforderungen und Vorgaben bezüglich Geometrie, Offshore-Tauglichkeit, Transport, Installierbarkeit, Redundanz, usw. erfüllen zu können, wurde am ISD entschieden zwei Schaltschränke zu nutzen. Ein Schaltschrank enthielt dabei das faseroptische Messsystem (Interrogator) sowie den Industrie-PC inklusive Festplatten zur Datenspeicherung. Da es keine ausreichend stabile Datenverbindung für eine Live-Datenübertragung gab, wurden alle Messdaten während der gesamten Laufzeit der Messung auf diese Festplatten geschrieben. Im zweiten Schaltschrank wurden alle weiteren Geräte positioniert, die für die Versorgung des Interrogators sowie des Industrie-PCs notwendig waren (Batterie, USV, usw.). Zusätzlich war ein Switch für den Zusammenschluss und der zeitlichen Synchronisation aller Messsysteme eingeplant. Außerdem umfasste der zweite Schaltschrank ein GSM-Modul um bei richtigen (Wetter-) Bedingungen die Möglichkeit für eine Remoteverbindung auf den Industrie-PC zu schaffen. Dies konnte an einigen Tagen über die 7 Monate lange Messlaufzeit genutzt werden und bot die Möglichkeit kleinere Einstellungsänderung während der Messung vorzunehmen sowie sicherzugehen, ob alle Sensoren funktionieren und das Messsystem permanent Daten aufnimmt. Das Blockschaltbild sowie eine CAD-Zeichnung der zwei Schaltschränke des ISD sind in Abbildung 100 und Abbildung 101 zu sehen. Zusätzlich sind in Abbildung 102 Fotografien der am nabenseitigen Blattschott installierten und in Betrieb genommenen Schaltschränke zu sehen.

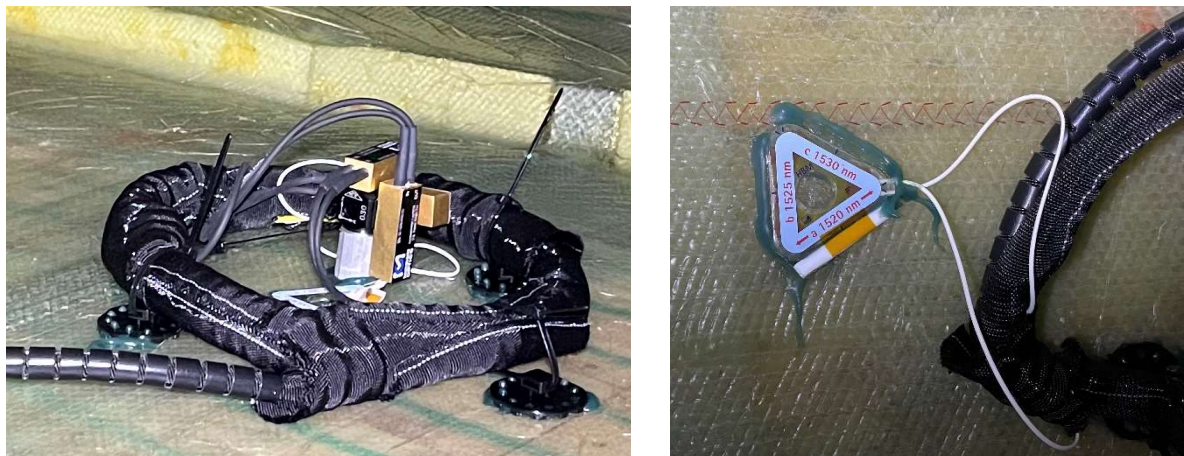
Abbildung 104: Nahaufnahmen eines Montagewürfels mit drei Interferometern (links) sowie einer faseroptischen Dehnungsrosette (rechts), montiert innerhalb des Offshore-Rotorblattes

Dass Sensoren nur bis ca. 29m innerhalb des Rotorblattes installiert werden konnten, lag an der Enge innerhalb des Blattes. Dies ist ebenfalls der Grund dafür, dass ausschließlich im Bereich der Hinterkante Sensoren positioniert wurden. Ebenso war die Kabelführung so einfacher zu handhaben ohne dass der Steg die Kabelführung trennte. In Abbildung 104 sind Nahaufnahmen beispielhafter Sensorpositionen zu sehen. Dabei ist auch die Umhüllung der Kabel mit einem robusten Spiralschlauch sichtbar, die notwendig war um die filigranen faseroptischen Kabel zu schützen.

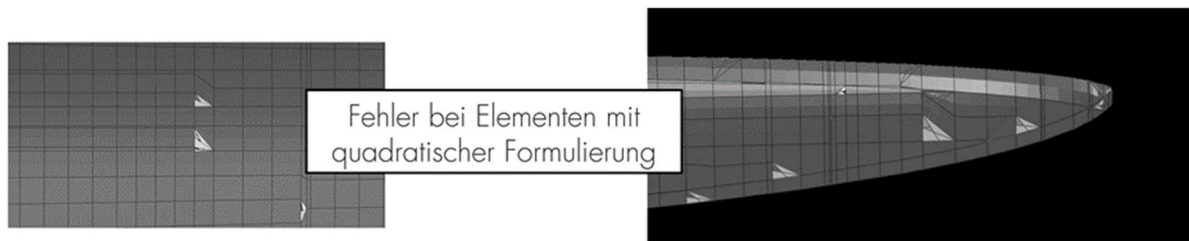
Abbildung 109: Degenerierte 4-Knoten Schalenelemente

Durch die Übernahme einer fremden Geometrie entstehen bei der Elementierung mit quadratischen Elementen degenerierte 4-Knoten Schalen S4R anstatt der besser geeigneten 3-Knoten Schalen S3. Der Abaqus-Solver bewältigt derartige Netzfehler, allerdings sind Berechnungsergebnisse in Bereichen, in denen gehäuft degenerierte 4-Knoten Schalenelemente verwendet werden, weniger vertrauenswürdig. Aus diesem Grund war erhebliche Nacharbeit am Modell notwendig.

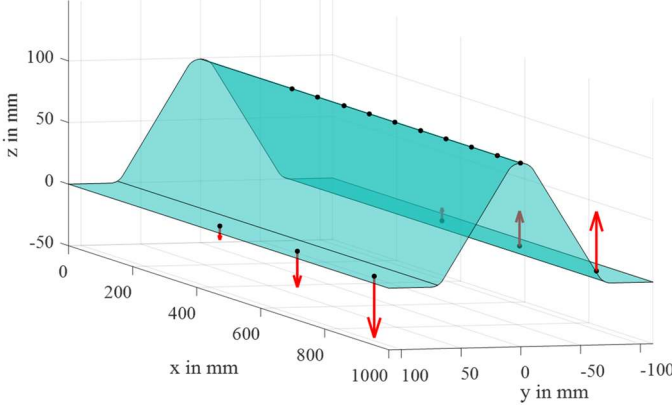
<p>1</p>	<p>30,58</p>

Ein Blick auf die Eigenform Nr. 1 zeigt deutlich, dass die mittlere Achse in Eigenform Nr. 1 keine Auslenkung erfährt, weshalb der zu dieser ersten Eigenfrequenz von ca. 31 Hz zugehörige Peak im zuvor dargestellten Leistungsdichtespektrum der oberen Sensoren kaum erkennbar ist. Wird das Leistungsdichtespektrum der seitlichen Sensoren betrachtet, ist der zugehörige Peak deutlich erkennbar. Andersherum ist dies für die Eigenform Nr. 6 bei ca. 453 Hz zu beobachten. Aus diesem Grund ist es sinnvoll die Sensoren auf der mittleren, oberen Achse und die Sensoren auf den seitlichen Flanschen getrennt voneinander zu betrachten.

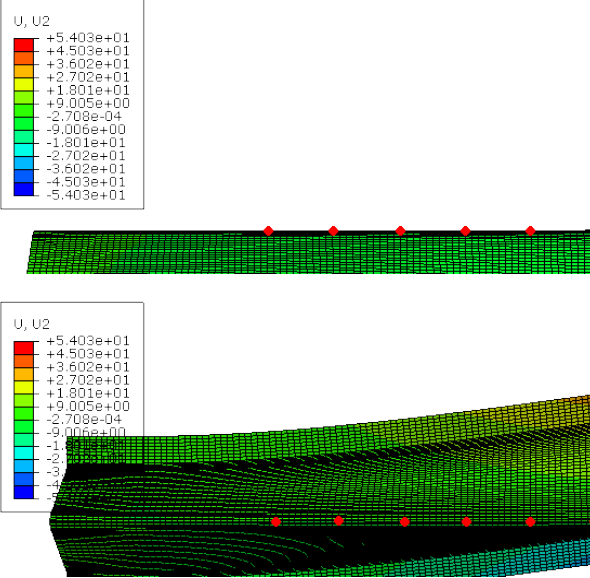
Nr.	Eigenfrequenz in Hz	Delta der Eigenfrequenzen zwischen Messung und Modell in %	Zugehörige Eigenform
1	29,9	-2,22

Tabelle 12: Eigenfrequenzen und Eigenformen des numerischen Modells der Subkomponente im dynamischen Versuchsaufbau zugeordnet zu den in Tabelle 10 betrachteten Eigenfrequenzen

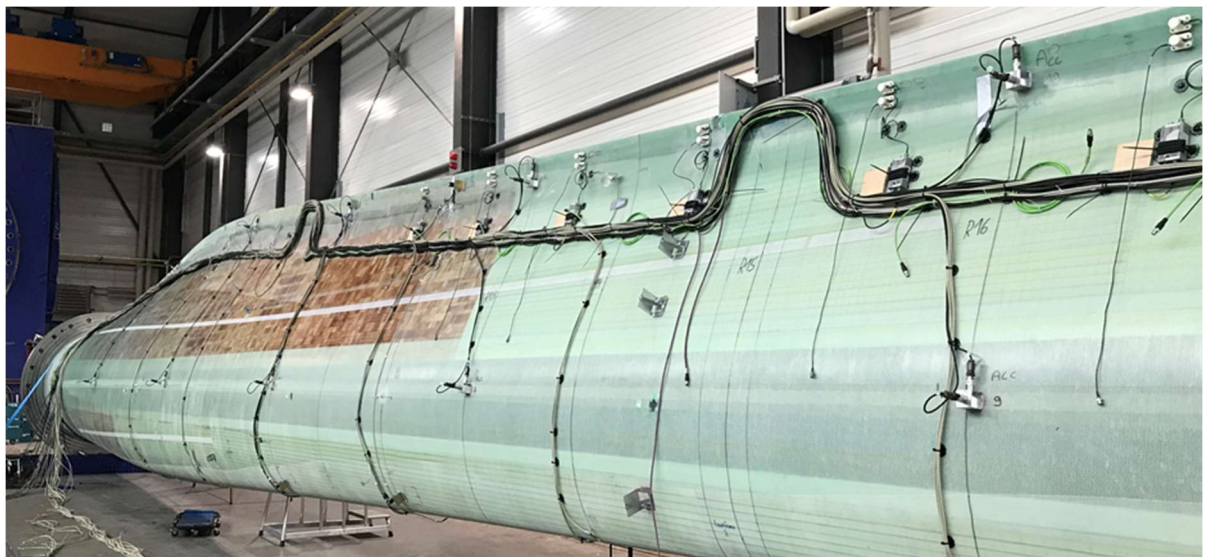
Abbildung 131: Instrumentiertes 30-m Blatt in der Versuchshalle bei FhG IWES

Wölfel nutzte vorrangig die Messsignale der Dehnungs- und 2-D-Beschleunigungssensoren sowie die Temperatursensoren des sehr dicht instrumentierten Blattes, vgl. dazu Abbildung 131.

Bei den Beschleunigungssensoren misst der erste Kanal, bzw. der x Kanal, in edgewise Richtung, d. h. von Vorder- zur Hinterkante. Der zweite Kanal, bzw. der y Kanal, misst in flapwise Richtung, d. h. von Saug- zur Druckseite. Die Kanäle sind durchgehen mit mindestens 100 Hz abgetastet, sodass eine ausreichende Bandbreite für die Modalanalyse gewährleistet ist.
