Multivariates Schadensmonitoring von Rotorblättern

– MultiMonitorRB –

Schlussbericht

Projektkoordination: **Leibniz Universität Hannover
Institut für Statik und Dynamik**

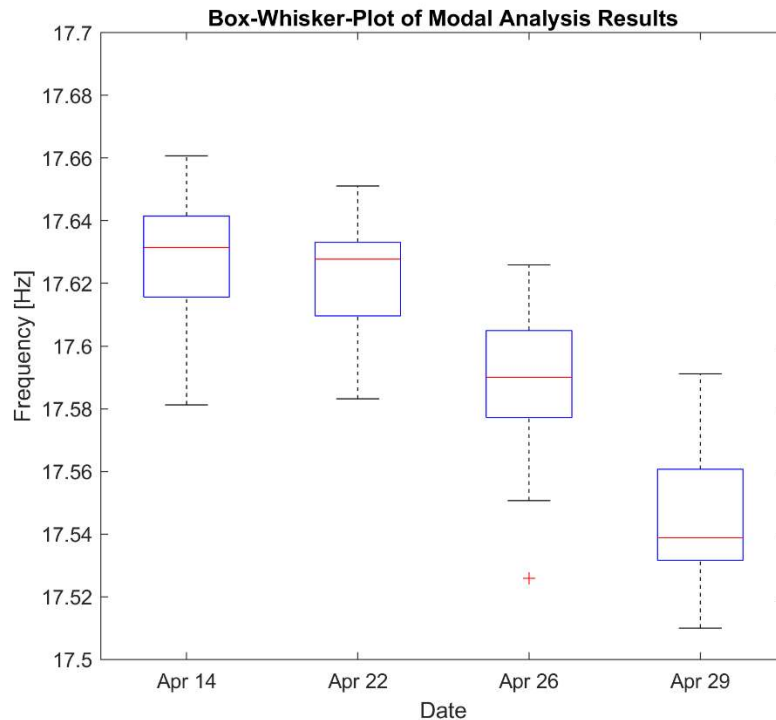
Abbildung 136: Box-Whisker-Plot der Ergebnisse der Modalanalyse.

Bei der Betrachtung der zeitlichen Änderung der Frequenz ist durchaus auch die Betrachtung der Streubreite der für die einzelnen Messungen detektierten Frequenzen von Interesse. Hierzu bietet sich eine Darstellung als Box-Whisker Diagramm der vier Perioden an, siehe dazu Abbildung 136. Zu sehen sind in Schwarz dargestellt die Streubreiten, in Rot der Median, die Unterkante der blauen Box entspricht dem 25%-Perzentil und die Oberkante dem 75%-Perzentil. Mit roten Kreuzen werden zudem Ausreißer markiert.

Es ist deutlich zu erkennen, dass die Boxen der 25/75 Perzentil Verteilung vom 14. April und 29. April in der Frequenzachse keine Überschneidung aufweisen. Das heißt: Auch, wenn die Streubreiten noch eine kleine Schnittmenge haben, hat der Großteil der detektieren Frequenzen eine andere Lage als zu Beginn der Versuchsreihe. Der Schädigungsfortschritt konnte damit mittels Modalanalyse nachvollzogen werden.

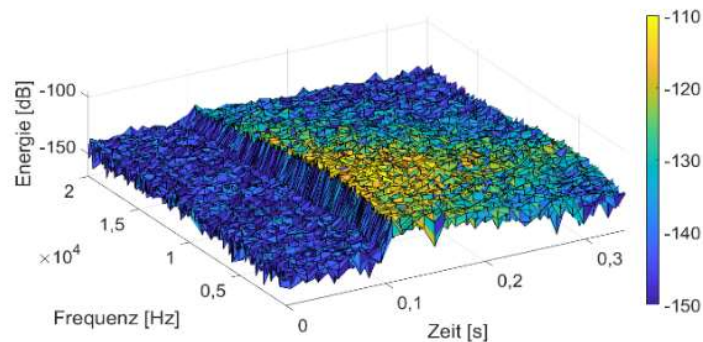
Abbildung 141: Modelliertes Spektrogramm mithilfe der zuvor beschriebenen Charakteristika. Die Parameter wurden anhand des originalen Spektrogramms aus Abbildung 140 extrahiert.

In den nachfolgenden Abbildungen sind einmal beispielhaft das originale Spektrogramm, welches unmittelbar aus den Messdaten berechnet wurde (Abbildung 140) und das auf Basis dieser Daten modellierte Spektrogramm $M_{k,t}$ in logarithmischer Darstellung (Abbildung 141) gezeigt. Der visuelle Eindruck ist sehr ähnlich, sodass durch entsprechende Variation der Parameter zukünftig womöglich künstliche, aber zugleich realistische Audiosignale von Schadensereignissen mithilfe dieses Modells generiert und für die Weiterverwendung von Klassifikationsalgorithmen verwendet werden können.

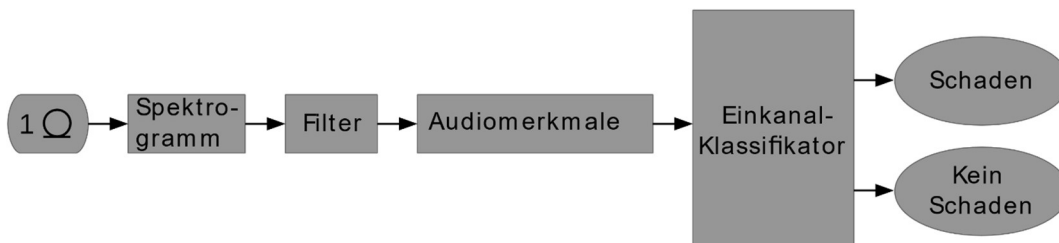
Abbildung 143: Flussdiagramm für den Einkanal-Klassifikator zur Detektion von Schadensereignissen. Der Block „Audiomerkmale“ repräsentiert einen Entscheidungsbaum, der sequenziell alle sechs zuvor beschriebenen Audiomerkmale mit entsprechenden Schwellwerten vergleicht und anschließend ein binäres Klassifikationsergebnis ausgibt. Ein Audiosignal wird nur als „Schaden“ klassifiziert, wenn für alle 6 Audiomerkmale das Schwellwertkriterium eingehalten ist [Kra20].

Auf Grundlage der vorhandenen Datenbasis an Audiosignalen von Schadensereignissen und Betriebsmessungen wurden für die vorgenannten Merkmale entsprechende Schwellwerte festgelegt [Kra20]. Ein Schadensereignis wird detektiert, wenn gemäß des Entscheidungsbaums für alle sechs Audiomerkmale innerhalb eines Beobachtungsfensters der entsprechende Schwellwert unter- bzw. überschritten wird. Der Entscheidungsprozess des Algorithmus ist schematisch in Abbildung 143 dargestellt. Sobald alle Merkmale für ein Beobachtungsfenster berechnet und ausgewertet sind, wird dieses Fenster um einen Zeitschritt entsprechend der sich aus der Kurzzeit-Fourier-Transformation ergebenden Zeitauflösung verschoben. Auf diese Weise wird der gesamte Datenstrom an Audiodaten (für einen Kanal) prozessiert und für entsprechende Beobachtungsfenster, in denen das Schwellwertkriterium für alle Merkmale erfüllt ist, ein Schadensereignis prognostiziert.

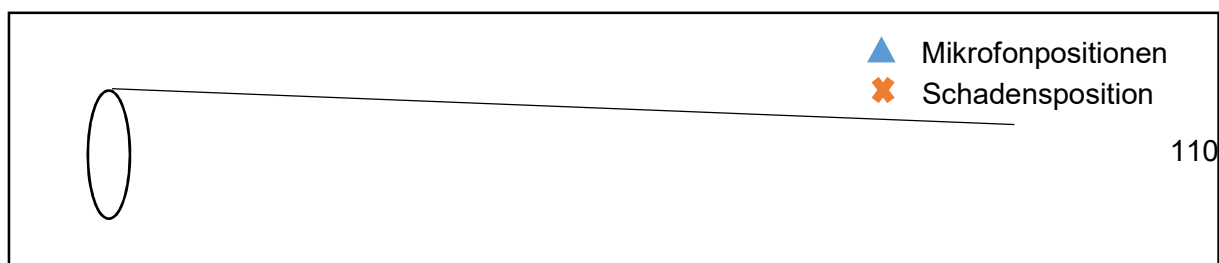
Abbildung 145: Skizzierung eines möglichen Sensorlayouts zur Lokalisation eines Schadensereignisses, dessen emittierte Luftschallwellen in mindestens zwei Mikrofonen als Direktschall erfasst werden können.

Zusätzlich zur Schadensdetektion wurde auch an einer luftschallbasierten Methode zur Lokalisation der Schädigungsposition gearbeitet. Im Rahmen des Projekts MultiMonitorRB beschränkten sich die Untersuchungen zur Lokalisation auf den Anwendungsfall, dass das Sensorlayout derart aufgebaut ist, dass jeweils zwei in Sichtverbindung zueinanderstehende Mikrofone den Direktschall des Quellereignisses empfangen können und sich das Quellereignis zwischen diesen beiden Mikrofonen befindet. Die Situation ist beispielhaft in Abbildung 145 skizziert. Für die Rotorblattüberwachung stellt diese Voraussetzung keine wesentliche Einschränkung dar und erfordert lediglich zwei Mikrofone an den zwei Enden jeder Kammer eines Rotorblatts. Aufgrund der Zugänglichkeit müssten die Mikrofone im Allgemeinen jedoch vor bzw. während der Fertigung montiert werden.

Die Schadenslokalisierung wurde auf Basis der Differenzen von Signalankunftszeiten realisiert. Auf Basis der ermittelten Zeitdifferenzen zwischen zwei Mikrofonen lässt sich im Falle einer zweidimensionalen Betrachtung die Schadensposition durch das Lösen einer Hyperbelgleichung mit entsprechender geometrischer Randbedingung ermitteln. Die Hyperbel H ist dabei gegeben durch

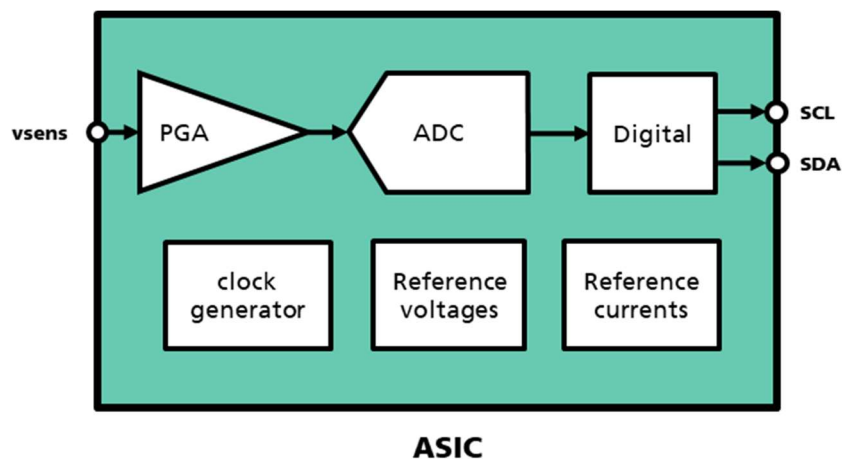
Abbildung 147: Komponenten des ASICs

In Abbildung 147 sind die Komponenten des ASICs anhand des Signalflusses dargestellt. Der externe Piezosensor erzeugt dabei das mit *vsens* bezeichnete analoge Eingangssignal. Dieser Signalpegel wird zunächst durch einen einstellbaren Verstärker bei Bedarf erhöht und von single-ended in ein differentielles Signal gewandelt. Diese Signalkonditionierung hat den Zweck, den Eingangsspannungsbereich des nachgeschalteten Analog-Digital-Wandlers (ADC) optimal auszusteuern. Der PGA ist in drei Verstärkungsstufen einstellbar (Faktoren 1, 10, 100). Faktor 1 entspricht dem maximal zu erwartenden Signalpegel des Piezosensors. Die beiden weiteren Verstärkungsfaktoren dienen der Erhöhung der Empfindlichkeit des Systems, damit auch schwächere Schadensereignisse im Blatt detektiert werden können. Das angepasste analoge Signal wird anschließend in ein digitales mit 12 Bit Auflösung gewandelt und im Digitalteil des ASIC weiterverarbeitet. Der ADC arbeitet dabei mit einer Samplingrate

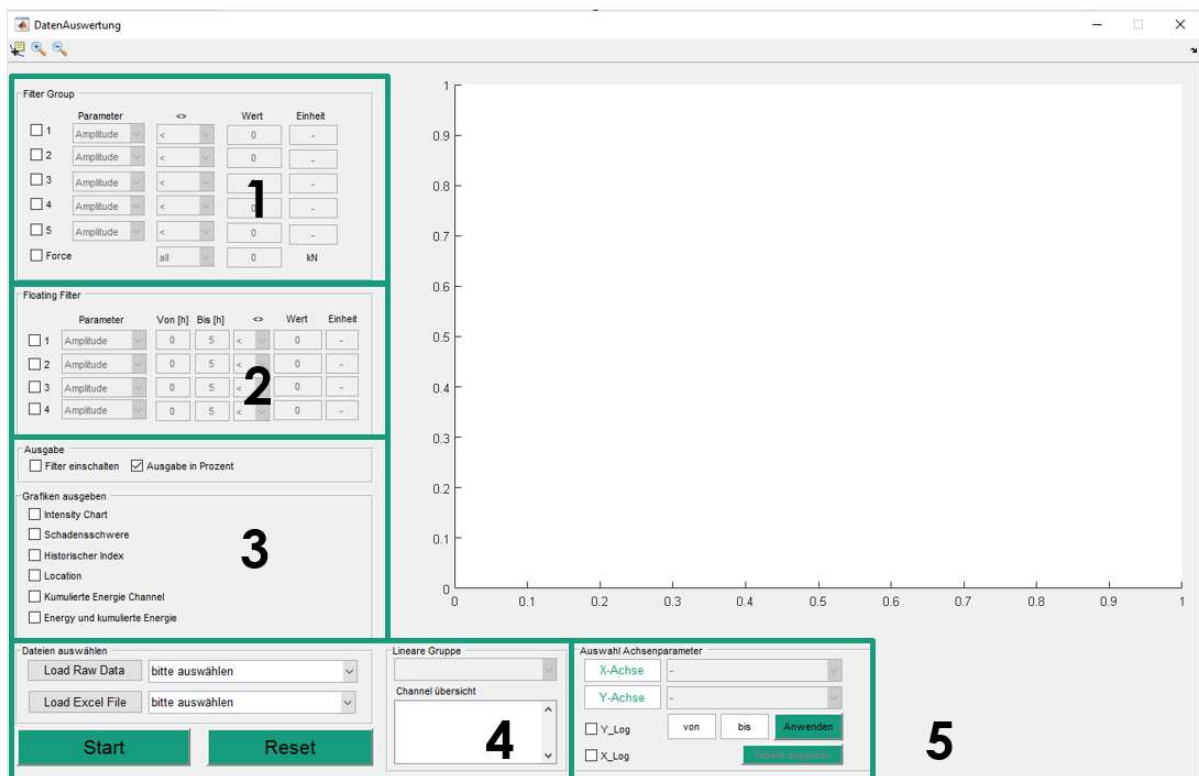
Abbildung 151: Grafische Benutzeroberfläche des MATLAB-Tools (GUI, engl.: Graphical User Interface)

Die grafische Bedienoberfläche ist in Abbildung 151 zu sehen. Die Oberfläche gliedert sich in fünf einzelne Abschnitte mit unterschiedlichen Funktionen. Die Funktionen eines jeden Abschnittes werden nachfolgend genau beschrieben.

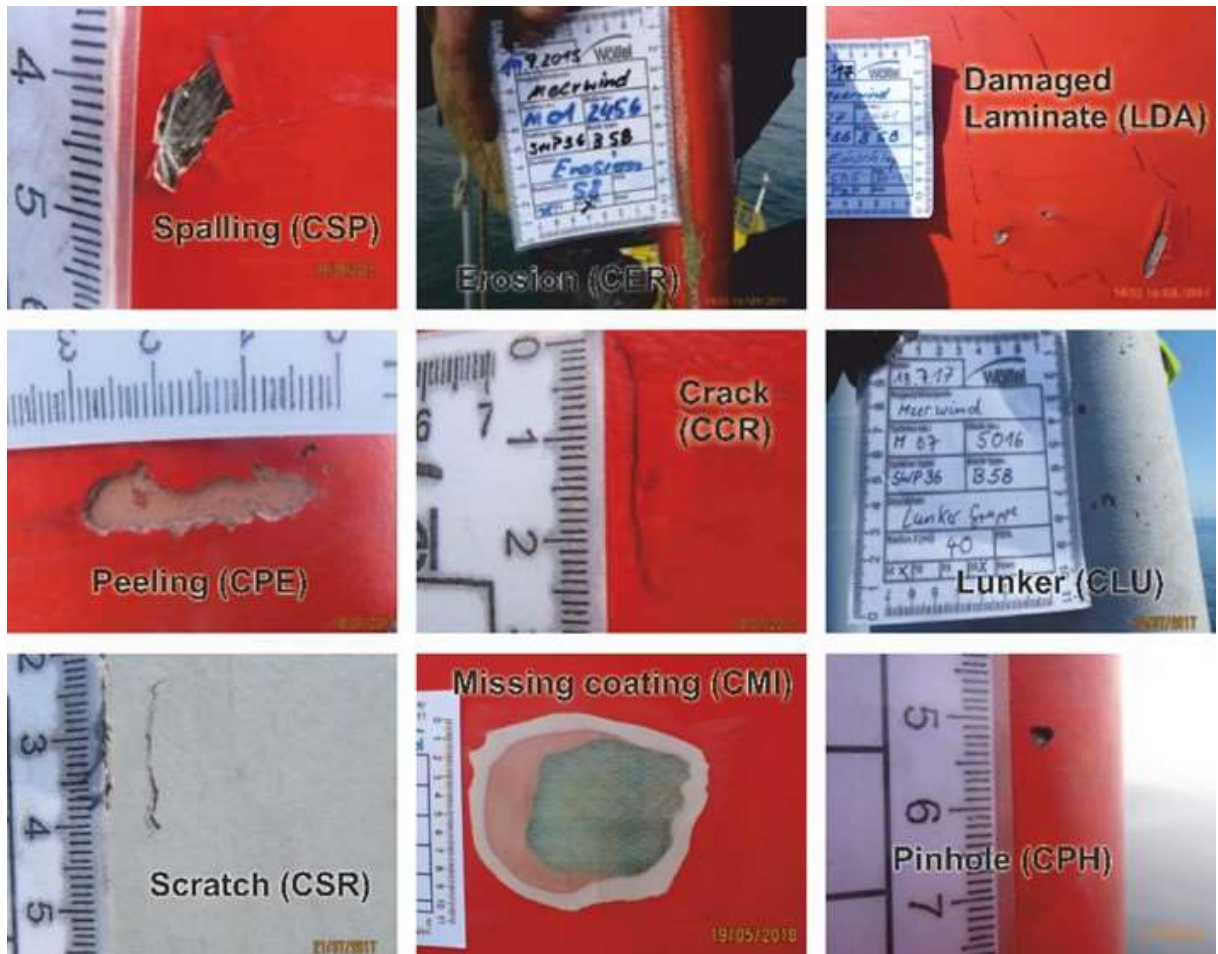
Abbildung 154: Beispiele für Kategorien mechanischer Schädigung auf der Blattaußenseite

Die Ursachen für die mechanischen Schädigungen liegen in der Vorderkantenerosion, Transportvorgängen oder der Kollision mit Festkörpern. Neben dem Aussehen der Schadstellen dient auch die Schadensposition zur Differenzierung hinsichtlich der Schadensursachen.

Abbildung 154 zeigt unterschiedliche Kategorien abrasiver Schädigungen auf der Außenseite. Die Kürzel setzen sich aus einem Buchstaben für die betroffene Schicht (C = Coating / Beschichtung, L = Laminat) und zwei Buchstaben für die Kategorisierung hinsichtlich der optischen Erscheinung zusammen. Der Übergang zwischen den Kategorien ist fließend.

Unter der Kategorie „Mechanische Schädigung“ werden alle Oberflächenschäden zusammengefasst, die nicht der Vorderkantenerosion oder Blitzeinschlägen zuzuordnen sind. Beispiele sind Kratzer, Lunken, Abplatzungen oder Risse (vgl. Abbildung 154). In den seltensten Fällen (< 0,5 %) haben diese Schäden einen Einfluss auf die strukturelle Integrität des Blattes. Die meisten strukturellen Schäden durch mechanische Einwirkung entstehen bei Transportvorgängen an der relativ filigranen Hinterkante der Rotorblätter.

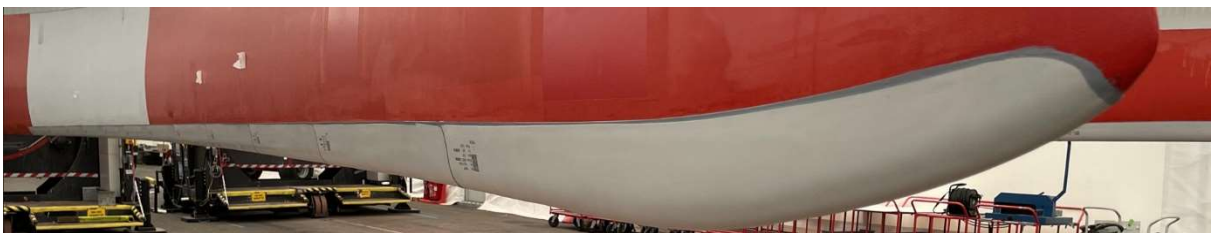
Bezüglich der Vorderkantenerosion ergab sich die geringe Anzahl an strukturellen Reparaturen aus dem Umstand, dass ein Vorderkantenschutz aus Polyurethanschalen auf den letzten 12 m bis zur Blattspitze aufgebracht wurde (Abbildung 159). Die Schalen erlauben bei defekten Laminatlagen oder gar bei Löchern im Blatt noch eine nicht-strukturelle Reparatur. Ohne diese Schalen hätte bei mindestens 29 Rotorblättern (12,1 %) struktureller Reparaturbedarf aufgrund von Vorderkantenerosion bestanden.

Abbildung 159: Geschützter Vorderkantenbereich durch Polyurethanschalen

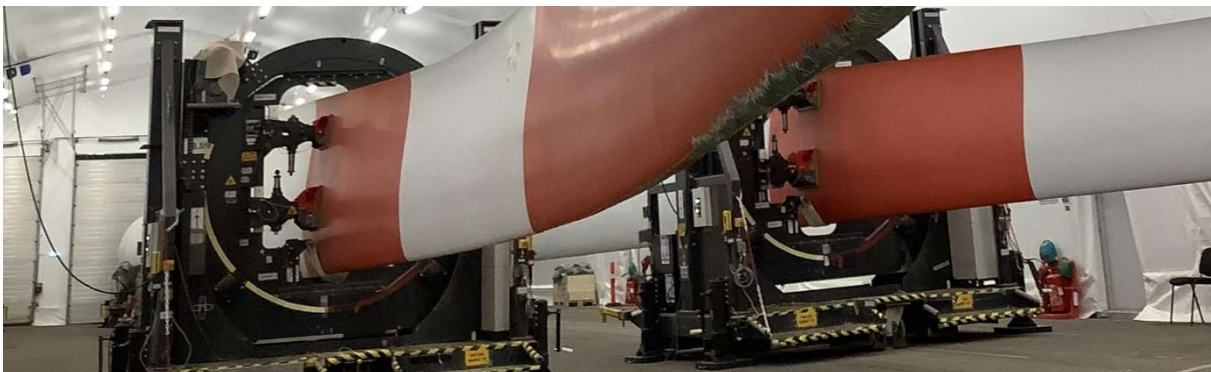
Diese Schadensanhäufung setzt sich fast ausschließlich zusammen aus direkten Schäden durch Transportvorgänge und Folgeschäden aufgrund von Vorschädigungen durch Transportvorgänge oder aufgrund von mangelhaften Reparaturen solcher Schäden. Die in der Fertigung und bei der Überarbeitung der Blätter eingesetzten Drehvorrichtungen greifen die Blätter bei einem Blattwurzelabstand von etwa 40 m an und stellen damit eine mögliche Ursache dieser (Vor-)Schädigungen dar (Abbildung 165).

Abbildung 165: Drehvorrichtungen mit Angriffspunkt bei 40 m Abstand von der Blattwurzel

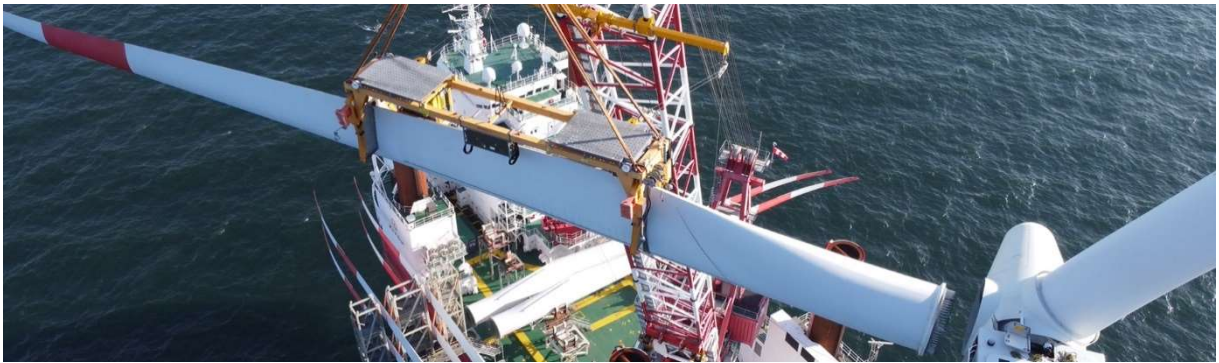
Weitere Schadenshäufungen treten an der Blattwurzel und bei Abständen von 12 m und 27 m zur Blattwurzel auf. Diese Schädigungen sind fast ausschließlich auf Transportvorgänge innerhalb der Onshore-Reparaturkampagne zurückzuführen. Ursächlich für diese Schäden sind die Lagerung während des Seetransportes bzw. in der Reparaturhalle (0 m) bzw. die Angriffspunkte des Rotorblatthebestells (12 m und 27 m) (Abbildung 166).

Abbildung 166: Rotorblatthebegestell

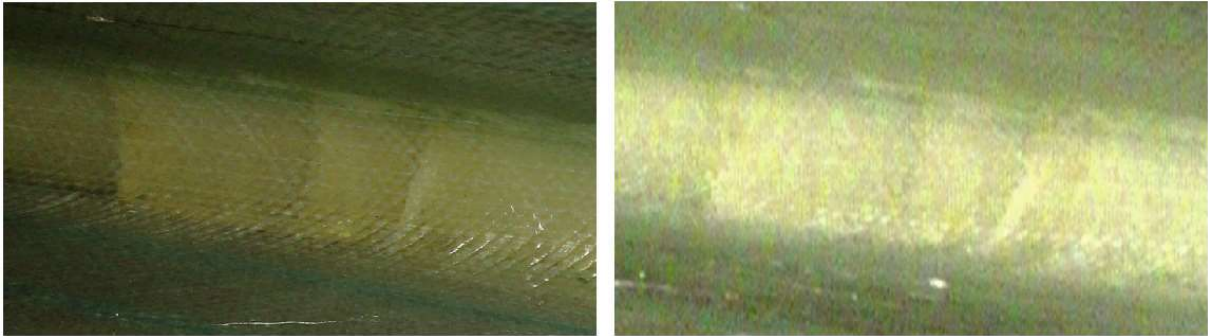
- Im Jahr 2021 sind die weißen Bereiche zwischen den Querbolzen mehrheitlich der Kategorie „Fehltränkung“ zugeordnet worden, während sie im Rahmen der wiederkehrenden Prüfung vornehmlich als Delaminationen klassifiziert wurden.
- Der Beginn des Hauptstegs wurde nicht, wie im Jahr 2018 mit Taschenlampen durchleuchtet, wodurch weniger Harzrisse beobachtet werden konnten.
- Im Jahr 2021 durften die Rotorblätter lediglich bis zu einem Abstand von maximal 15 m zur Blattwurzel betreten werden. Der tiefer im Blatt liegende Bereich konnte nur mit Hilfe eines Kamerawagens beobachtet. Die Schäden um 27 m Blattwurzelabstand waren auf diese Weise deutlich schwerer zu erkennen (Abbildung 168).

Abbildung 168: Aufnahmen desselben Schadens 2018 (links) und 2021 (rechts)

Eine Aufnahme dieser prognostizierten Schäden ist bislang nur mittels Kamerawagen möglich. Nachteilig ist dabei die eingeschränkte Schadenserkenntnis (vgl. Abbildung 168), sowie das Unvermögen den Schadensumfang zu markieren.

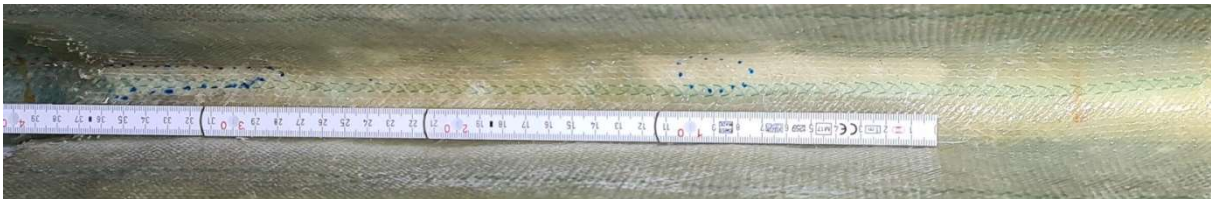
Ein Indiz dafür ist die Vergrößerung der Schädigung während des Betriebs. Dies war an vier Rotorblättern der Fall. Hierbei handelte es sich um Delaminationen an der Hinterkante bei 12 m Abstand von der Blattwurzel (1 Fall) (Abbildung 169) und um Delaminationen am Beginn des Hauptstegs (3 Fälle).

Abbildung 169: Während des Betriebs gewachsene Delamination an der Hinterkante

Ein wichtiges Indiz für die strukturelle Gefährdung des Rotorblattes ist das Wachstum von Rissen und Delaminationen während des Betriebs. Dies kann durch Markierung des Schadenumfanges im Rahmen einer visuellen Prüfung und Kontrolle bei einer nachfolgenden Prüfung geschehen (vgl. Abbildung 169). In der Regel liegen allerdings vier Jahre zwischen den Prüfungen durch Blattinspektoren. In diesem Zeitraum ist ein kritisches Schadenswachstum nicht auszuschließen.

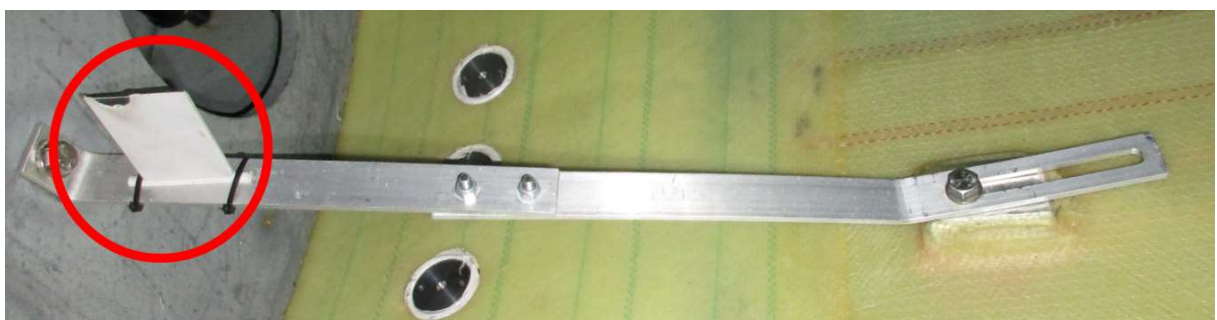
Teil des Monitoringsystems sind Blitzschutzkarten, die zwischen Basisterminal und Drehlager befestigt sind (Abbildung 171).

Abbildung 171: Blitzschutzkarte

Diese Karten registrieren, ob ein Blitzeinschlag ins Rotorblatt stattgefunden hat. Dabei kann nicht unterschieden werden, ob der Blitz in einen Rezeptor eingeschlagen ist und korrekt abgeleitet wurde, oder ob der Blitz Schäden am Rotorblatt verursacht hat. Auch über die Anzahl der Blitzeinschläge machen die Blitzschutzkarten keine Aussage.
