Verbundprojekt: Nachhaltiges Wasserkonzept und dessen Anwendung für die Olympischen Spiele 2008;

Teilprojekt G2/G3: Wassersparende Technologien und Regenwassernutzung

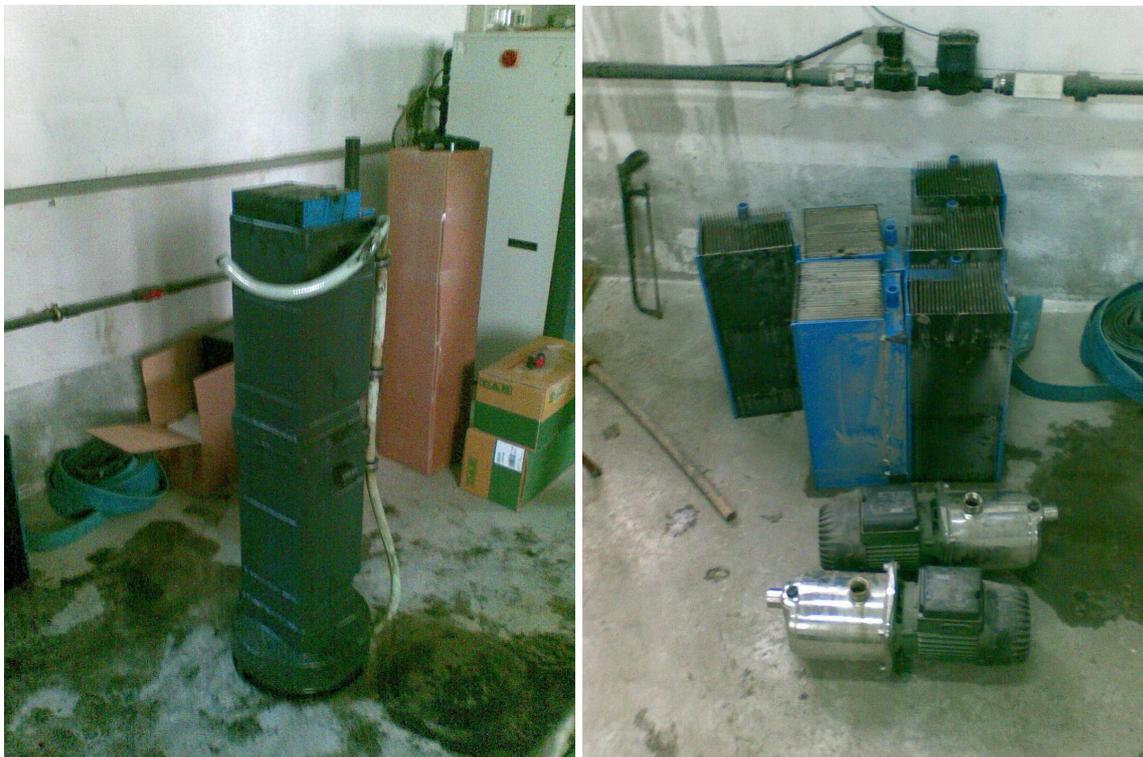
Die Wartungsarbeiten wurden Ende Oktober 2008 umgesetzt. In Abbildung 1 ist einer von drei ausgebauten Doppelfiltermodulen dargestellt. Im Rahmen der Wartungsarbeiten wurden die chinesischen Techniker weitergebildet.

Abbildung 1 ausgebaute Doppelfilter (links) und getauschte Filtermodule und Druckpumpen der Druckerhöhungsanlage (rechts).

Um die im Projekt mit den chinesischen Partnern vereinbarte Anpassung des Wasserkonzepts sowie das anschließende Monitoring zu realisieren war es im ersten Schritt notwendig die bestehenden Anlagen zu warten und wieder in Betrieb zu nehmen. Die Druckerhöhungspumpen der Grauwasser-Recyclinganlage waren nach einer Überflutung des Technikraums im Jahr 2006 beschädigt. Der Austausch der Pumpen wurde zwingend notwendig. Die Membranfilter waren ebenfalls irreversibel beschädigt und mussten im Zuge der Wartungsarbeiten ausgetauscht werden.

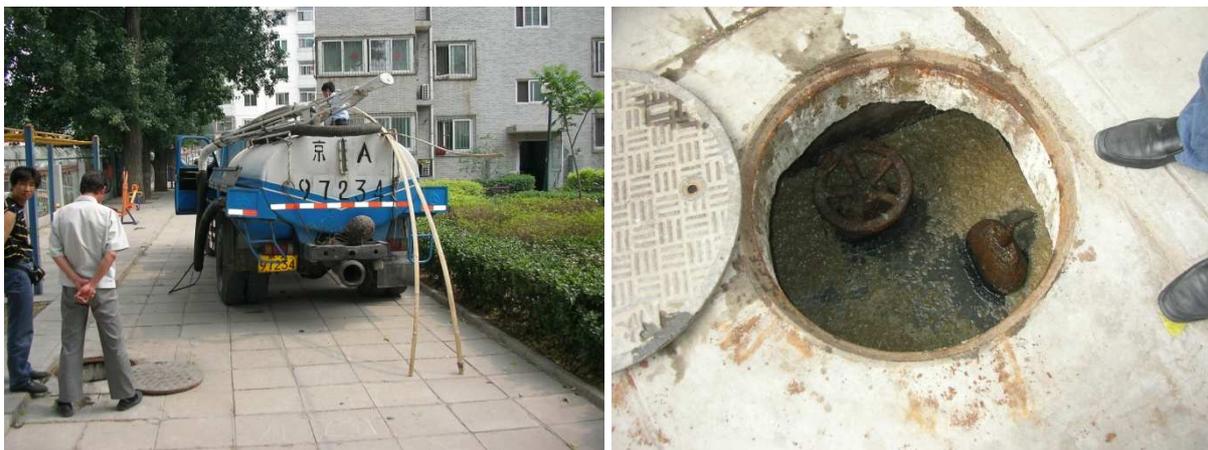
Bis zum Task-Force Meeting im Mai 2009 konnten keine zuverlässigen Informationen über den Zustand der Grauwasser-Recycling Anlage gewonnen werden. Vor Antritt der Reise nach Peking beschränkten sich die Aussagen der chinesischen Partner darauf, dass der Filtratfluss niedrig sei wegen einer zu hohen Belastung der Filter. Bei der ersten Besichtigung der Demonstrationsanlage im Anschluss an das TFM stellte sich der Gesamtzustand anders dar. Die Regenwasser- und Grauwasseranlage war auf Grund eines Rückstaus im lokalen Kanalsystem mit fäkalhaltigem Abwasser kontaminiert. Der Septic-Tank im Ablauf des Gebäudekomplex (200 EW) ist wahrscheinlich seit der Errichtung des Gebäudes im Jahr 2002 nicht gewartet worden (s. Abbildung 2).

Abbildung 2 Tankwagen zum entleeren und Spülen des Septic tanks (links)
Revisionschacht Hauptsammler mit Absperrventil überflutet (rechts).

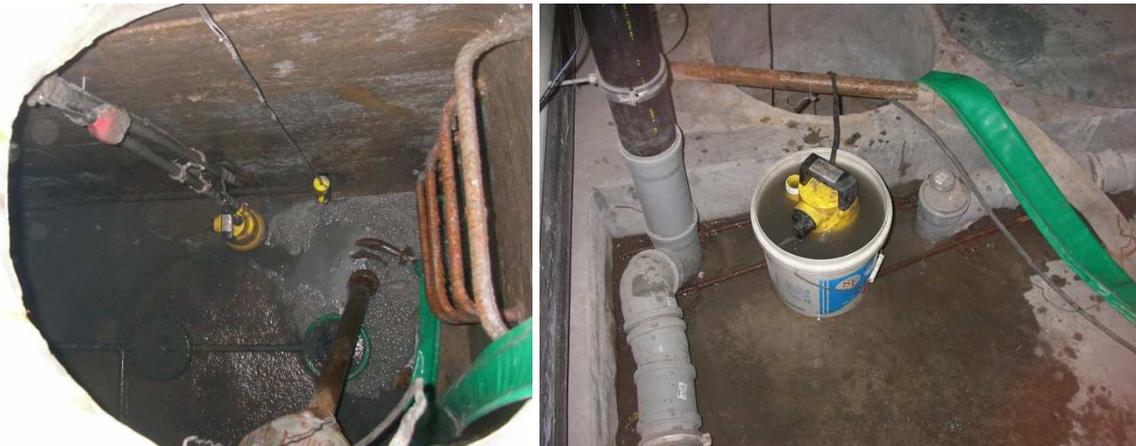
Darüber hinaus war die Hebepumpe in der Belebung der Grauwasseranlage ausgefallen. Die Leitungen und Sammelbehälter mussten leergepumpt und gereinigt werden (Abbildung 3). Ohne diese Hebepumpe kann der Filter nicht betrieben werden und selbst beim Test der Filtrationsleistung muss der Ausfall der Pumpe auffallen. Es war vor Ort nicht zu klären, wann letztmalig ein verantwortlicher Mitarbeiter der Chinesischen Projektpartner die Anlage gesehen hat.

Abbildung 3 Hebepumpe am Boden des Belebungsbeckens (links)
Funktionstest der Hebepumpe nach Ausbau (rechts).

Die Filtration der Grauwasseranlage hat nach den Wartungsarbeiten im Mai 2009 funktioniert. Die defekte Hebepumpe sollte nach der Abreise von den chinesischen Partnern getauscht werden. Danach erst konnte die Anlage wieder in den ordentlichen Betrieb gehen.
