AiF Forschungsvorhaben

Nr.: 12650 N/1

# **Vergleichende Untersuchungen von Asphaltkonstruktionen für schwerste Beanspruchung**

**Juni 2003**

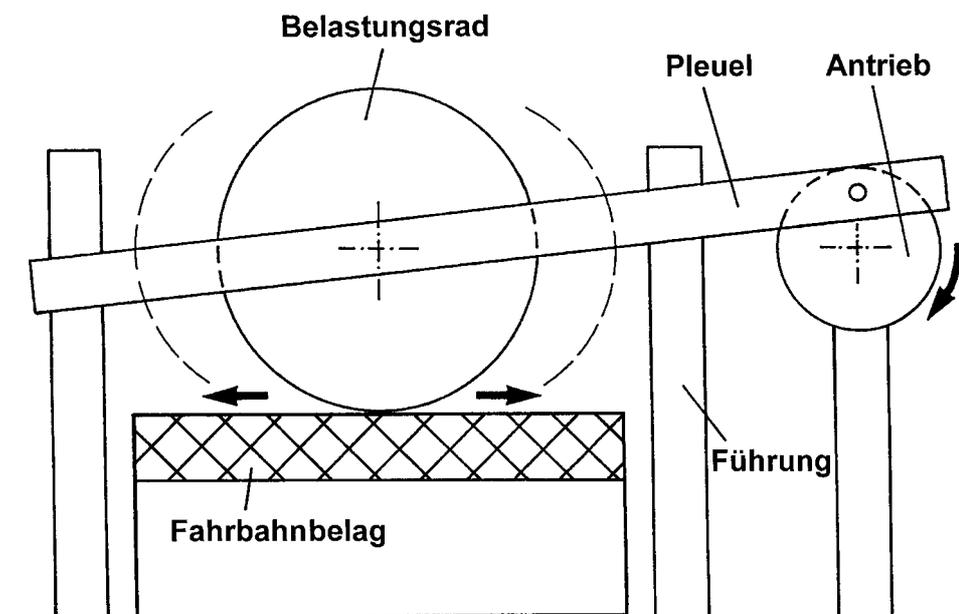
Bei einer Linearmaschine wird das Belastungsrads unmittelbar nach Überrollen des Versuchsfeldes abgebremst und in die entgegengesetzte Richtung beschleunigt (Abbildung 2).

Abbildung 2: Prinzip einer Linearmaschine

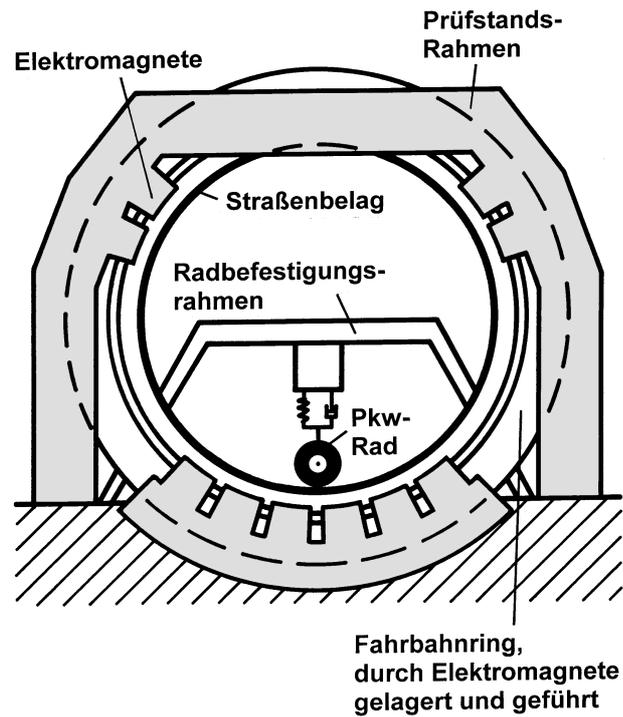
Abbildung 3: Prinzip einer Innentrommelprüfmaschine [24]

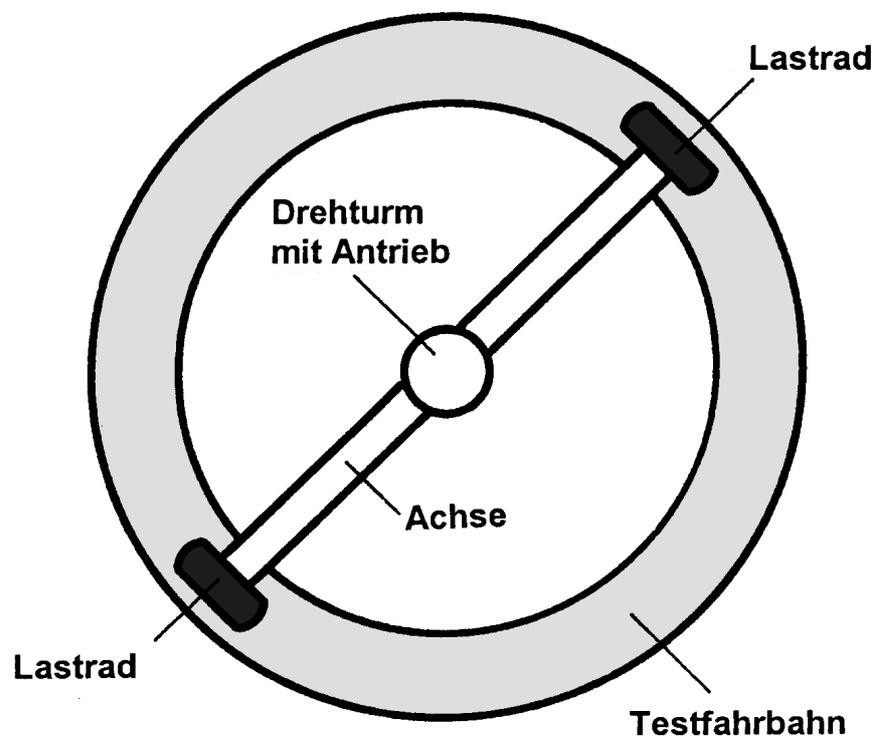
Abbildung 4 : Prinzip einer Rundlaufprüfanlage (Draufsicht)

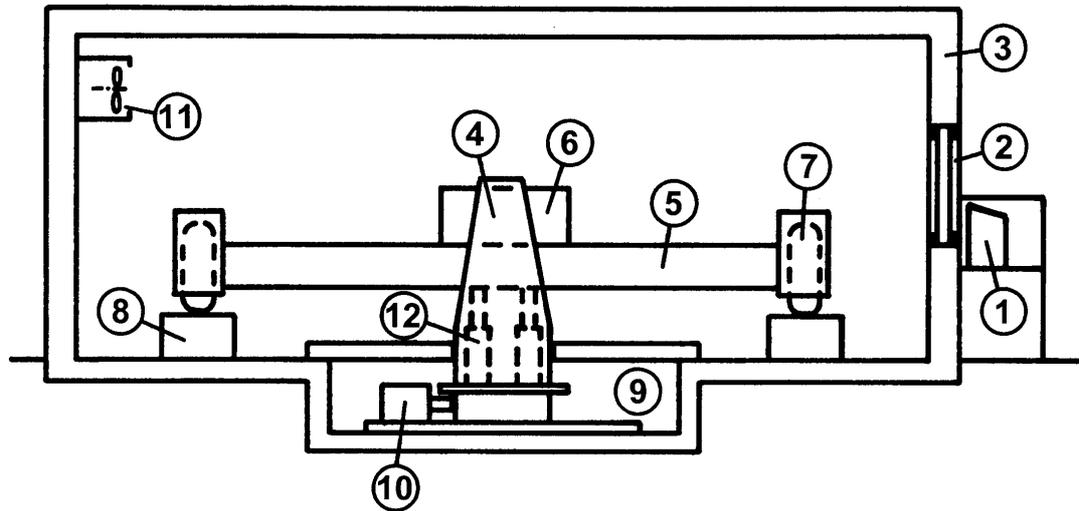
Abbildung 6: Schema der Versuchsanlage (Seitenansicht)

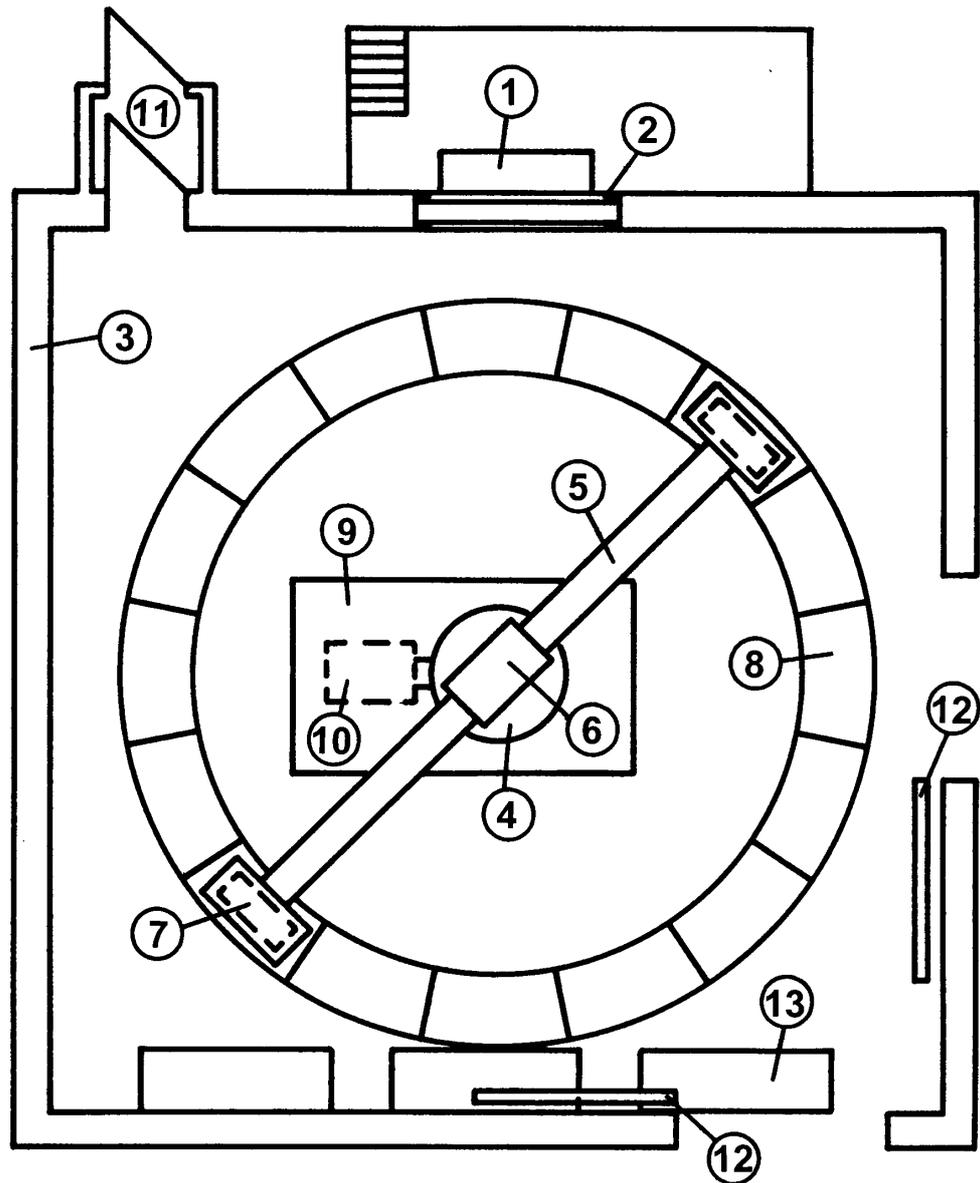
Abbildung 7: Schema der Versuchsanlage (Draufsicht)

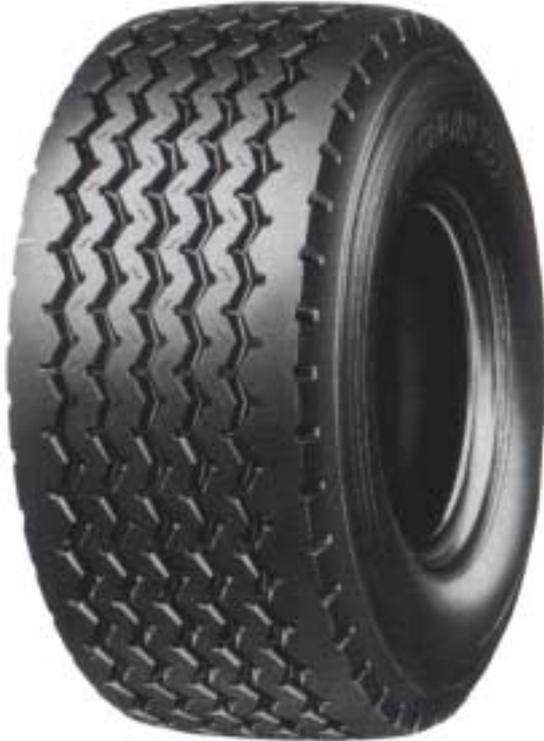
Abbildung 9: Reifentyp XZA [32]

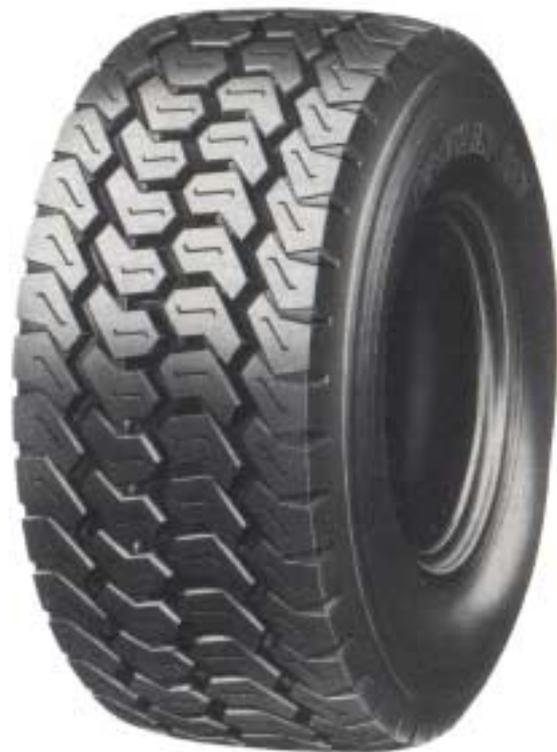
Abbildung 8: Reifentyp XZY [32]

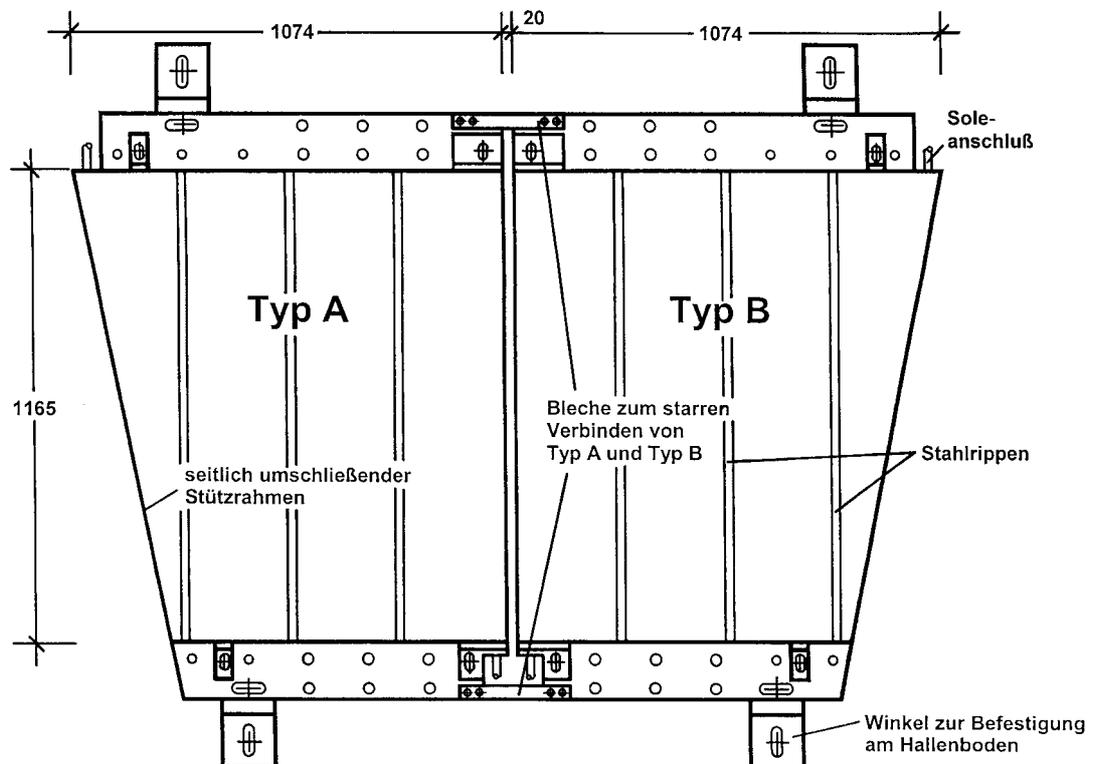
Abbildung 10: Stahlprobekörper mit starr verbundenen Teilfeldern Typ A und Typ B (Draufsicht, keine Fugenverformung möglich)

Werden, wie bei der hier durchgeführten Untersuchung, keine Dehnungsfugen geprüft, so müssen die beiden Teilfelder eines Fahrbahnfeldes durch entsprechende Anschlüsse und Verbindungsbleche starr miteinander verbunden werden und der Asphalt wird ohne Fuge auf beide Asphalt-Trägerplatten (Typ A und Typ B) aufgebracht.

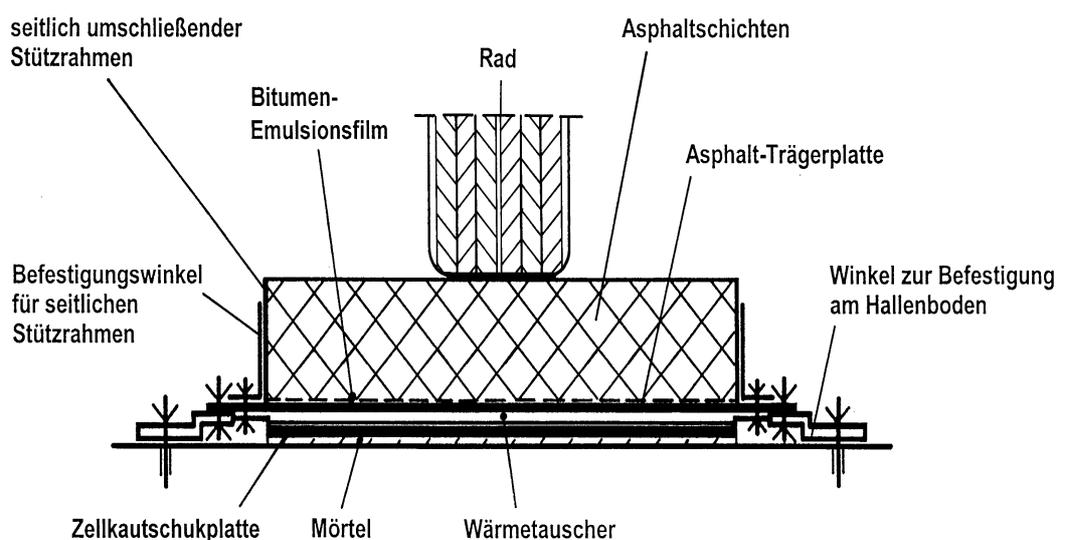
Abbildung 11: Querschnitt Fahrbahnfeld mit Stahlprobekörper und Asphaltbelag

Zwischen Wärmetauscher und dem darunter liegenden Hallenboden ist zunächst als Isolierung, Lärmschutz und Unebenheitsausgleich eine Zellkautschukplatte (Dicke 10 mm) gelegt worden. Die durchgeführten Erprobungsversuche zeigten jedoch, dass die Zellkautschukplatte durch das Lastrad stark zusammengedrückt wird. Nach der Überfahrt verformte sich die Kautschukplatte wieder zurück. Hierdurch entstand eine ständige Auf- und Abbewegung des jeweiligen Fahrbahnfeldes mit den zugehörigen Asphaltkonstruktionen. Um diese Bewegungen zu vermeiden wurde die Zellkautschukmatte gegen eine besondere Dachpappe V 13 (Dicke ca. 1,3 mm) getauscht (Abbildung 11).

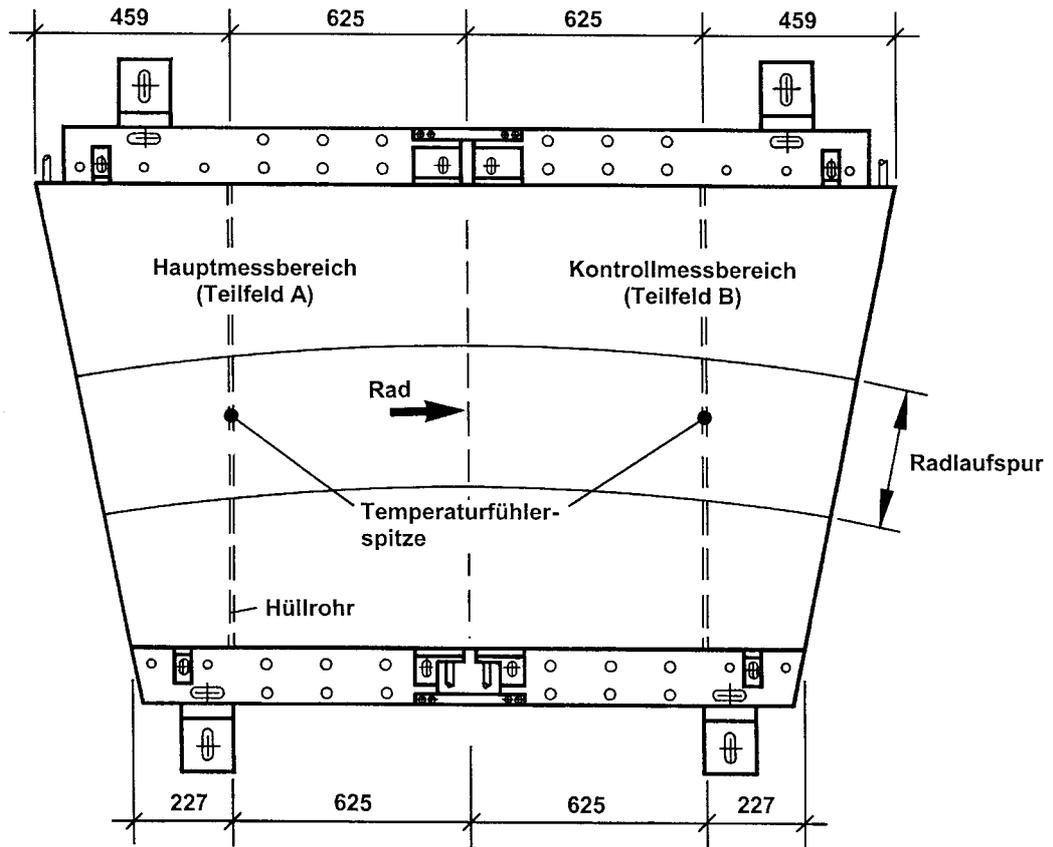
Abbildung 12: Lage der Temperaturfühlerspitzen und Hüllrohre im Haupt- und Kontrollmessbereich (Draufsicht)

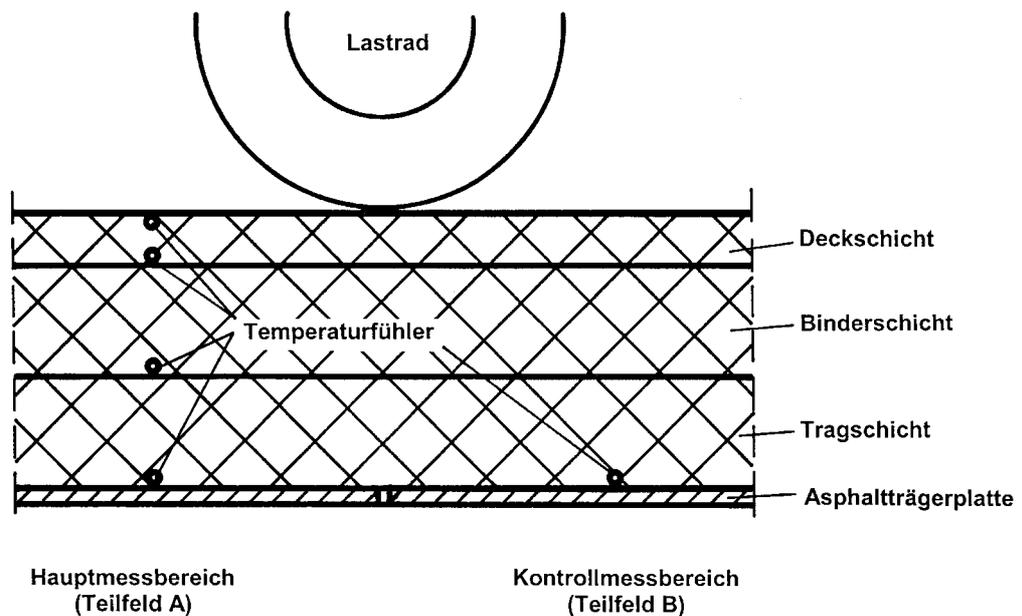
Abbildung 13: Lage der Temperaturfühler im Haupt- und Kontrollmessbereich

Die 82 (64+16+2) Temperaturfühler zur Messung der Asphalttemperatur werden senkrecht zur Radlaufrichtung eingebaut (Abbildung 13). Die Möglichkeit, die Temperaturfühler direkt in den Walzasphalt einzubauen wurde verworfen, da dann die Gefahr besteht, dass beim Asphalteinbau (hohe Einbautemperatur, hohe Belastung durch Walze) und beim Schneiden des Asphaltes die Temperaturfühler beschädigt werden. Die Temperaturfühler werden deshalb mit der Fühlerspitze bis zur Fahrbahnmitte in Hüllrohre eingeschoben, die beim Walzasphalteinbau mit eingebaut werden. Die Hüllrohre (Außendurchmesser ca. 6 mm, Innendurchmesser ca. 4 mm; Edelstahl) befinden sich ungefähr in Teilfeldmitte (Abbildung 12), da hier die Randeinflüsse geringer sind. Um die Messgenauigkeit zu erhöhen, werden die Temperaturfühlerspitzen (Außendurchmesser ca. 3 mm) in den Hüllrohren in eine spezielle Wärmeleitpaste eingebettet.

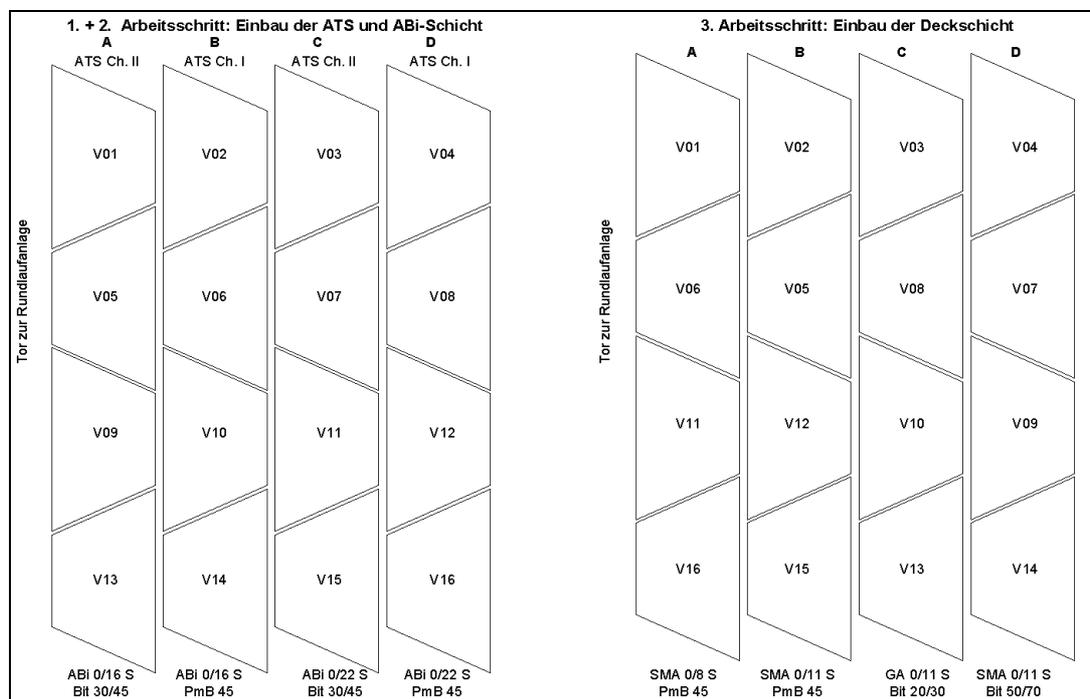
Abbildung 14: Herstellung der Fahrbahnfelder: Lage der Versuchsfelder beim Einbau der ATS und ABi (links) und DS (rechts)

Zur Herstellung der 16 Fahrbahnfelder wurden in den ersten beiden Arbeitsschritten auf vier Bahnen die Tragschicht hergestellt und anschließend vier verschiedene Asphaltbinderschichten eingebaut. Um sämtliche Konstruktionskombinationen zu erhalten, mussten die Platten zerschnitten und neu sortiert werden, damit die vier verschiedenen Deckschichten asphaltiert werden konnten. In der Abbildung 14 sind die Lage der Platten beim Einbau, getrennt nach den beiden Arbeitsschritten 1+2 (ATS und ABi) und 3 (DS) dargestellt.

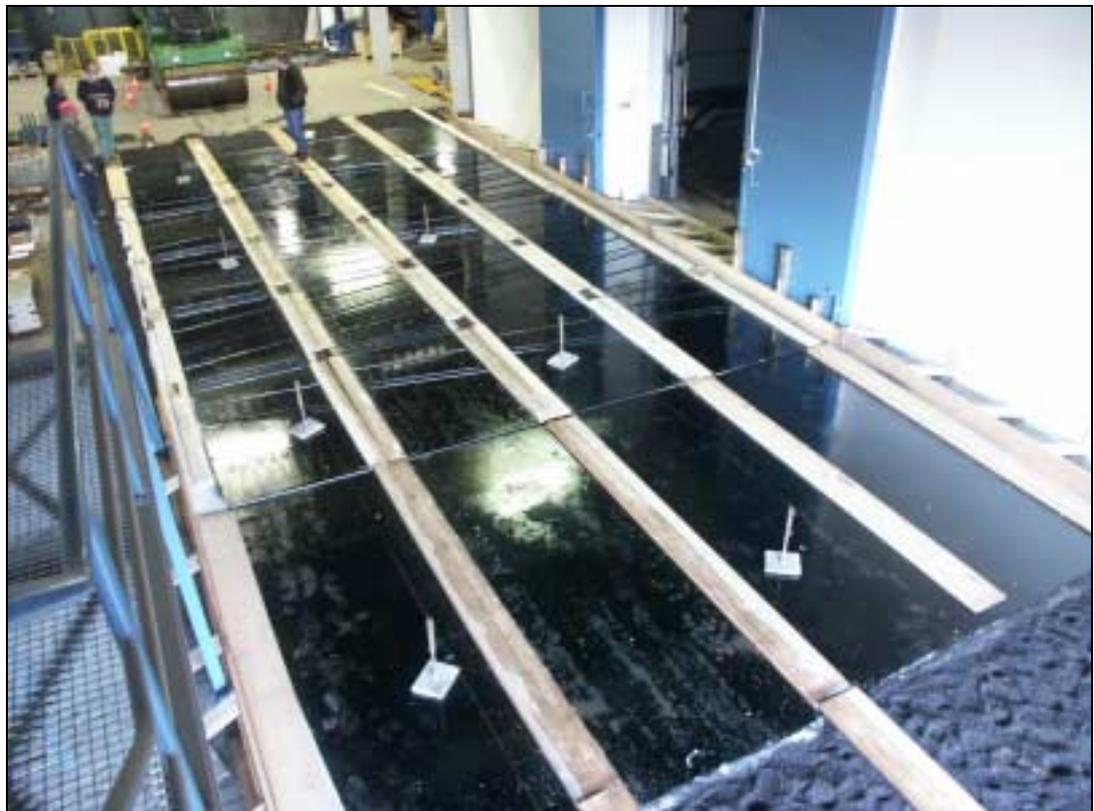
Abbildung 15: Vorbereitung der Einbaubahnen zur Herstellung der ATS

Das gesamte Einbaufeld wurde vor dem Einbau mit einer PmB-Emulsion angesprüht. An den Längsseiten des Einbaufeldes wurde eine Holzschalung aufgestellt. Um die Asphaltträgerplatten bei der Überfahrt des Fertiglers und der Walze zu schützen, wurden in den Randbereichen der Platten Bretter ausgelegt. Die Fugen zwischen den Asphaltträgerplatten wurden anschließend eingemessen, um sie später beim Schneiden der Elemente wieder genau lokalisieren zu können.

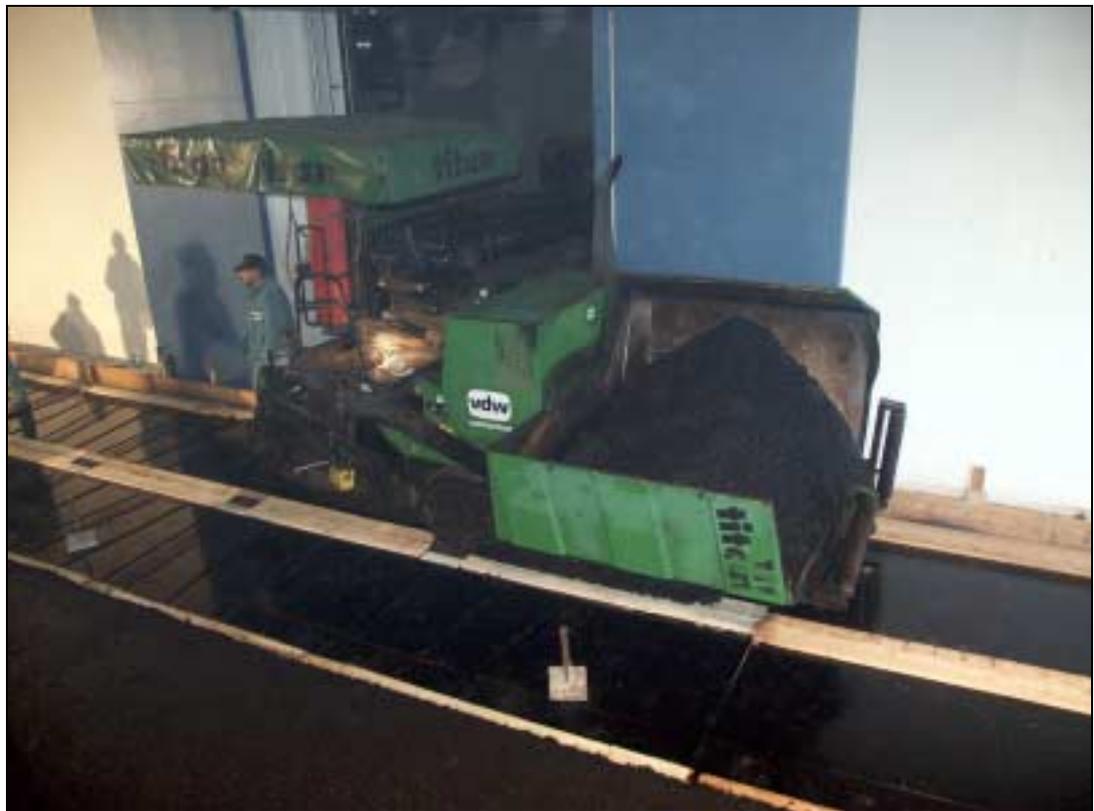
Abbildung 16: Einbau der Asphalttragschicht

Der Einbau begann auf der Bahn C. Die vorverdichtete Bahn wurde zunächst mit einer kleinen Walze angedrückt und anschließend mit einer schweren 11 t-Walze verdichtet. Sobald die gewalzte Bahn begehbar war, wurde die Plattenbreite darauf markiert. Mit einem Kantenschneidrad wurden die unverdichteten Randbereiche entlang der Markierung abgeschnitten. Die Bahnen A, B und D wurden in der gleichen Art und Weise hergestellt.

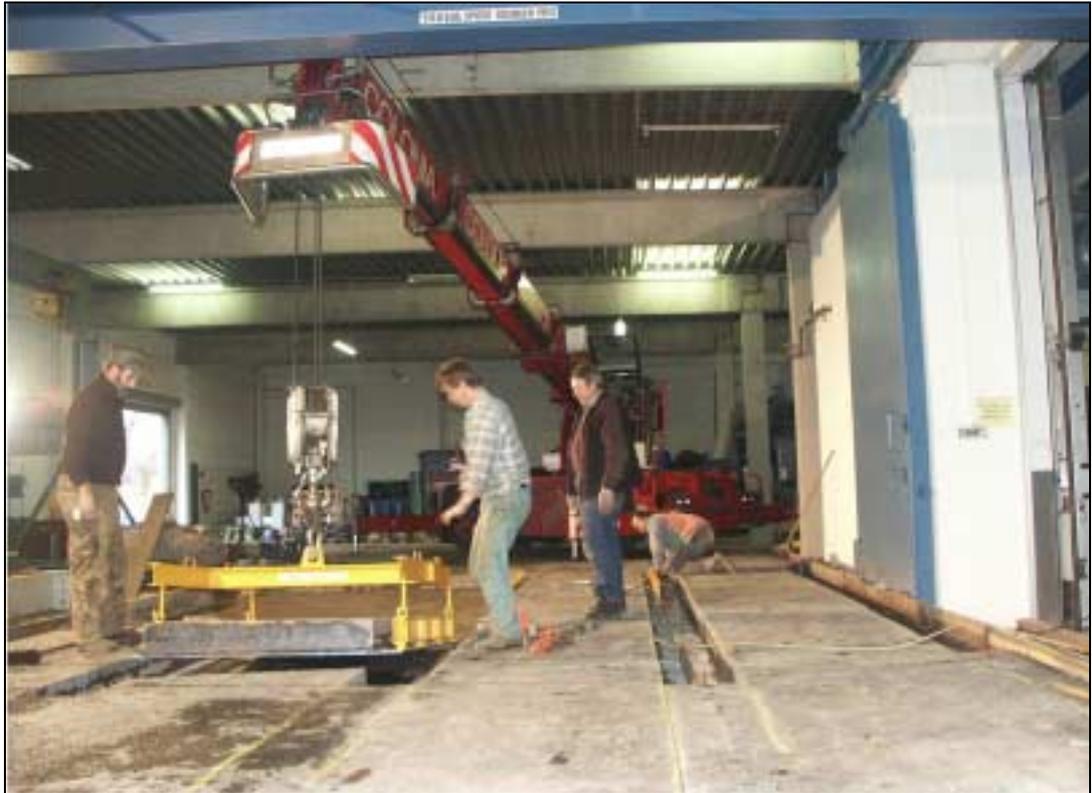
Abbildung 17: Umsortierung der Versuchsfelder zur Herstellung der Deckschicht

Beim Umsortieren der Platten stellte sich heraus, dass sich beim Einbau unterschiedliche Dicken der Binderschichten ergeben hatten. Dies begründet sich durch das unterschiedliche Verdichtungsverhalten der verschiedenen Bindervarianten (insbesondere zwischen den Bindern 0/16 und 0/22) bei unterschiedlichen Randeinspannungsbedingungen der Bahnen in Abhängigkeit der Einbaureihenfolge. Für eine gleichmäßige Herstellung der Deckschicht mussten die einzelnen Platten auf eine möglichst einheitliche Höhe gebracht werden. Es wurde beschlossen, die Platten mit einer Feinfräse auf ein einheitliches Höhenniveau zu bringen. Zunächst wurden dazu die Höhen der vier Eckpunkte jeder Platte vermessen, so dass genau feststand wie tief jeweils gefräst werden musste.

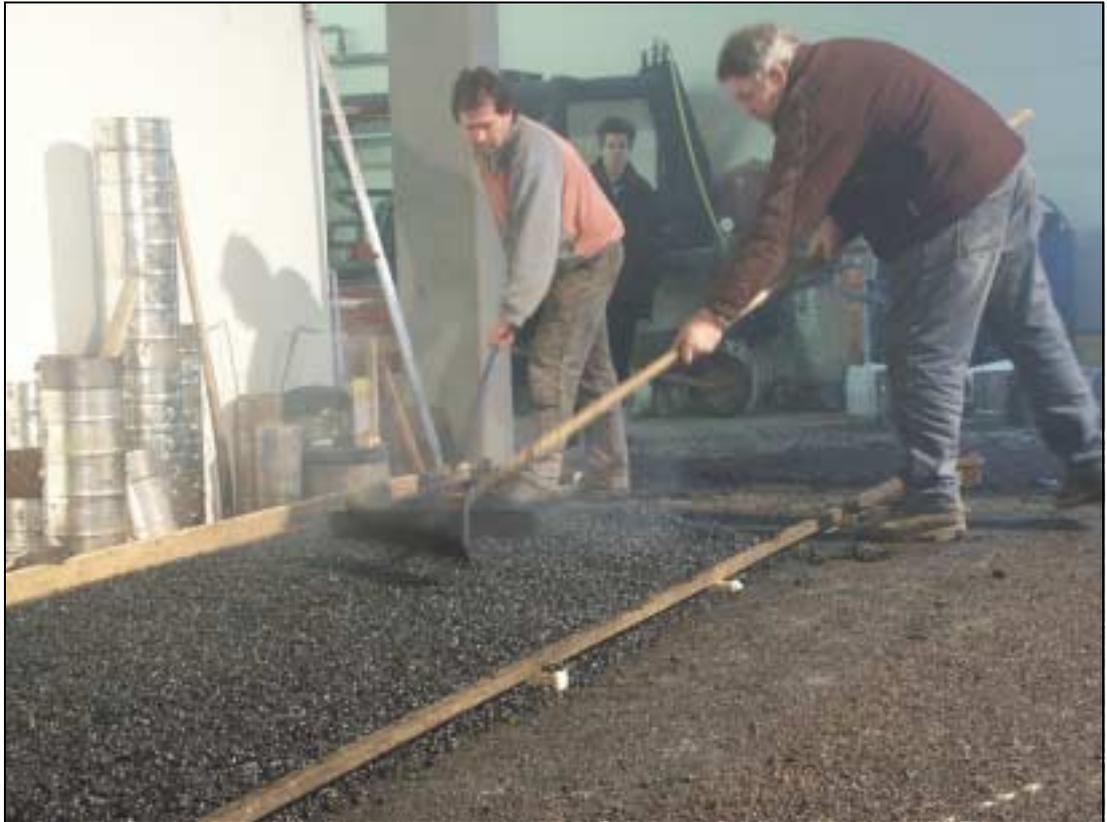
Abbildung 18: Deckschichteinbau per Hand zur Gewährleistung der richtigen Konstruktionshöhe

Anschließend wurde auf der Bahn A der SMA 0/8 S mit PmB 45 eingebaut. Da sich beim Einbau mit dem Fertiger zu starke Höhenunterschiede bei den Bindern ergeben hatten, wurde festgelegt, die Walzasphaltdeckschichten im Handeinbau herzustellen. Als Referenz für die Einbaustärke wurden auch hier Stahlschienen

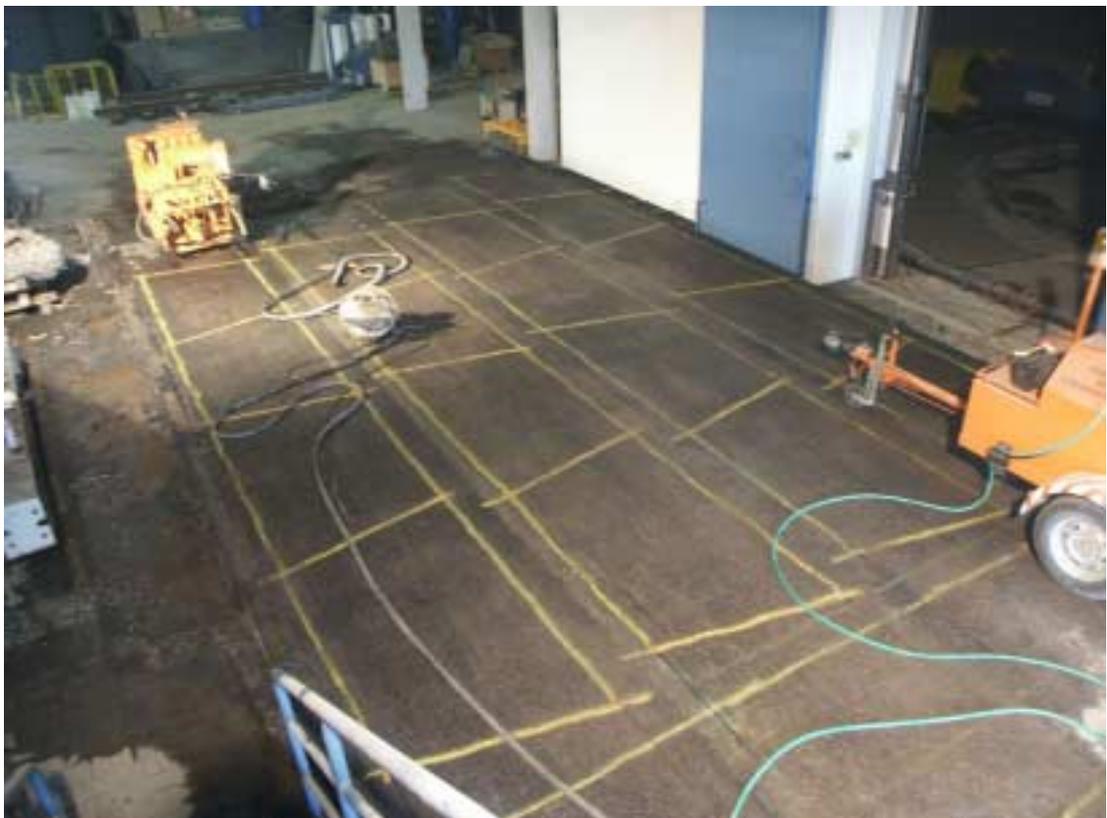
Abbildung 19: Schneiden der angezeichneten Fahrbahnplatten

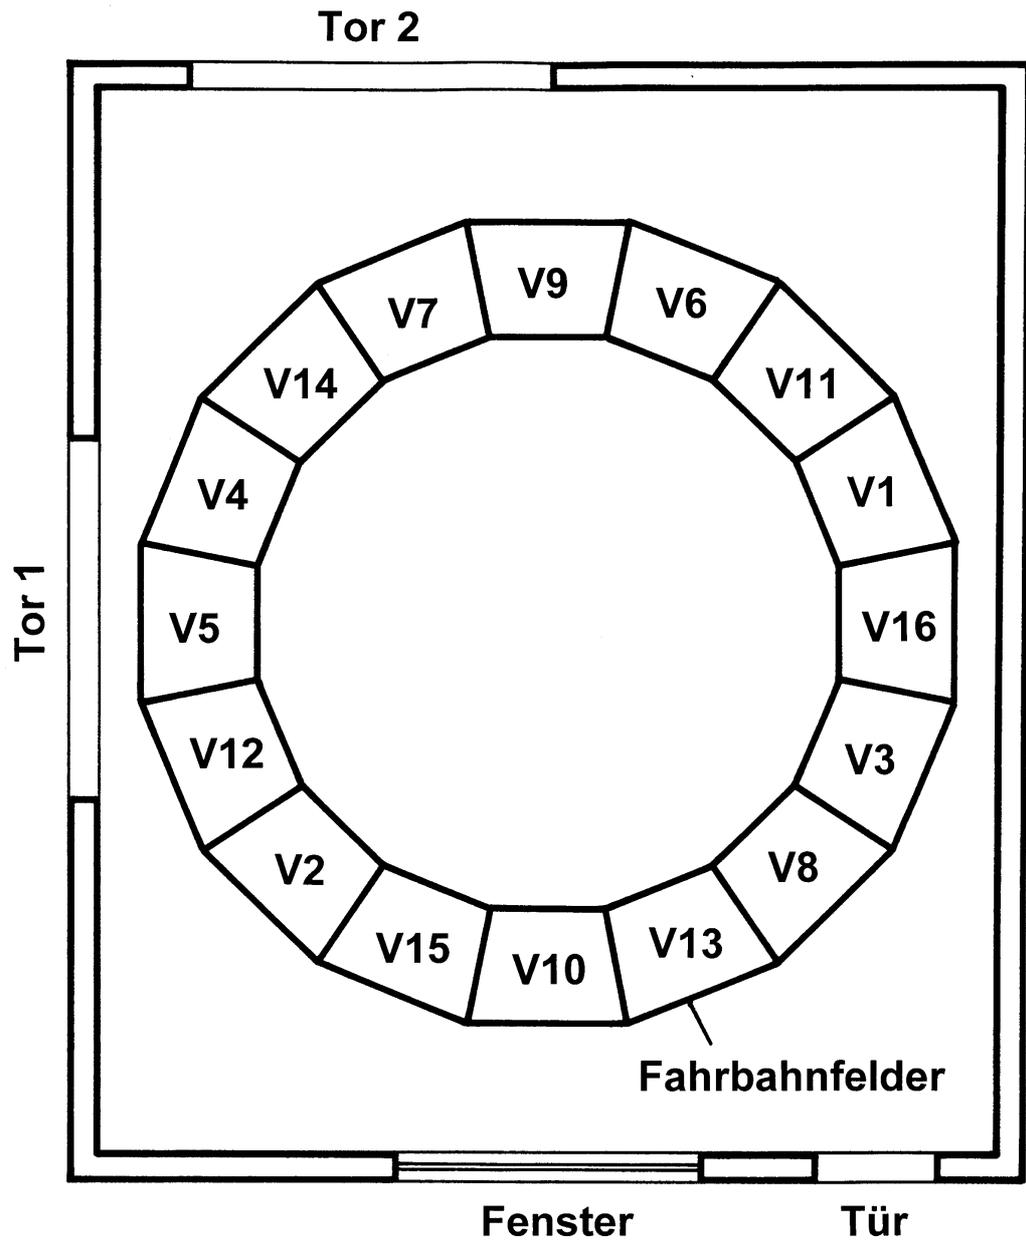
Abbildung 20: Asphalt-Varianten Testfahrbahn

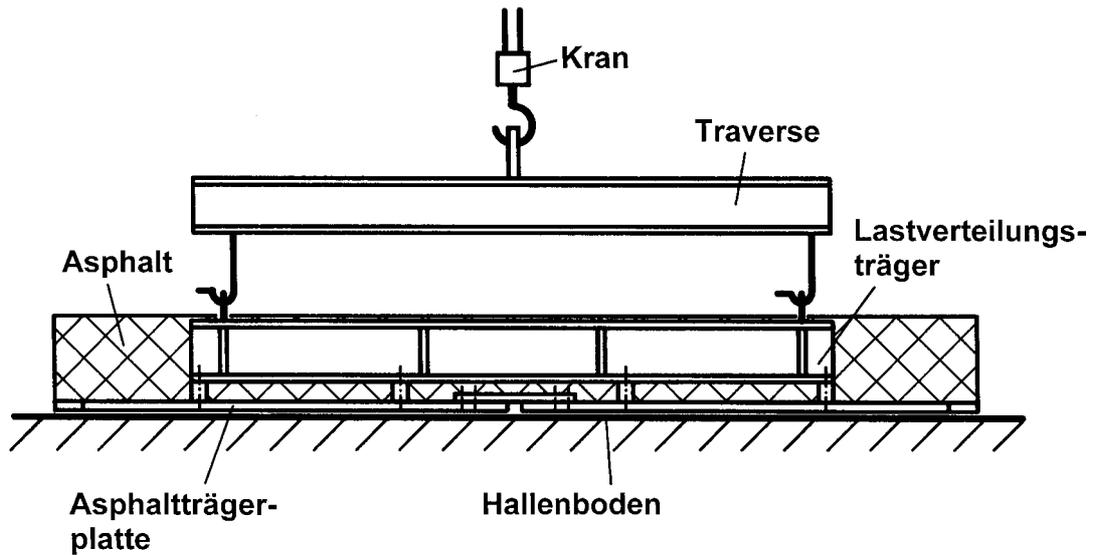
Abbildung 21 : Asphaltträgerplatte mit Asphalt sowie Lastverteilungsträgern und Traverse  
(Seitenansicht)

Mit dem Hallenkran und der speziellen Traverse (Abbildung 21 und Abbildung 22) werden die Fahrbahnfelder bestehend aus Asphaltträgerplatte und Asphaltkonstruktion in den Versuchsraum des Rundläufers transportiert, auf die Wärmetauscher aufgesetzt und nachfolgend am Hallenboden befestigt. Auf diese Weise entsteht eine kreisringförmige Asphalt-Testfahrbahn (Abbildung 20) mit ca. 3 cm bis 4 cm breiten Fugen zwischen den einzelnen Fahrbahnfeldern. Diese Fugen sind mit Holzplatten bis zur Oberkante der Binderschicht zugestellt worden. Der restliche Fugenschluss wird mit mineralischem Mörtel verfüllt. Diese Mörtelschicht ist in der Regel nach 4 Tagen Überrollung zerstört und wird danach ausgewechselt.

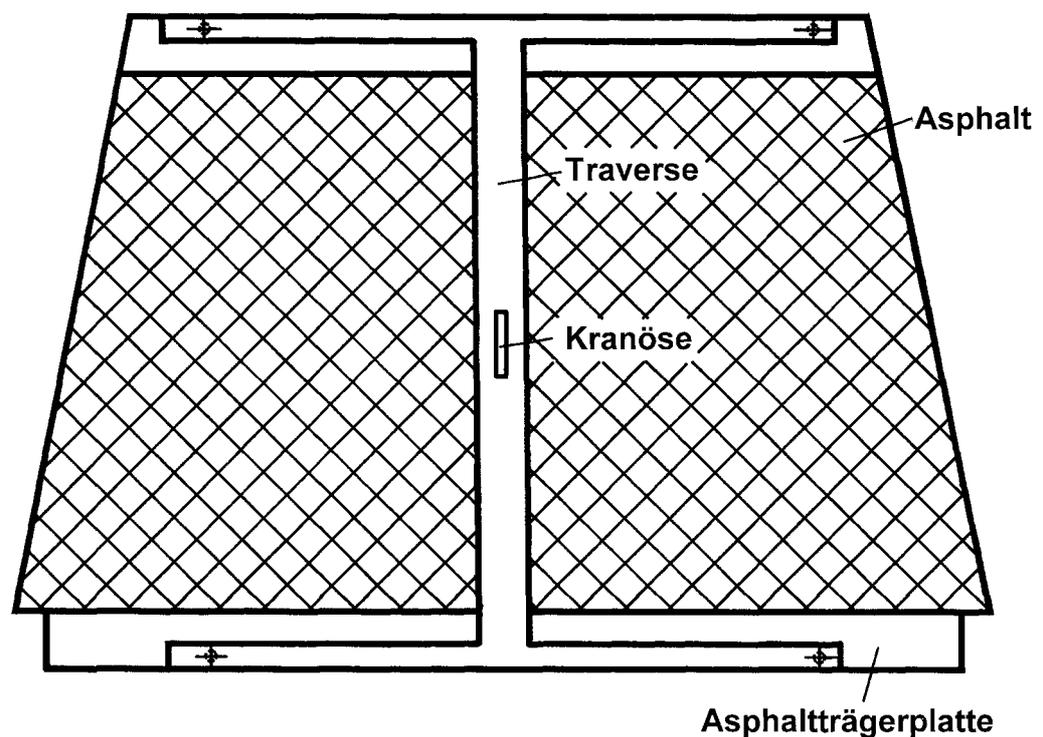
Abbildung 22 : Asphaltträgerplatten mit Asphalt sowie Lastverteilungsträgern und Traverse  
(Draufsicht)

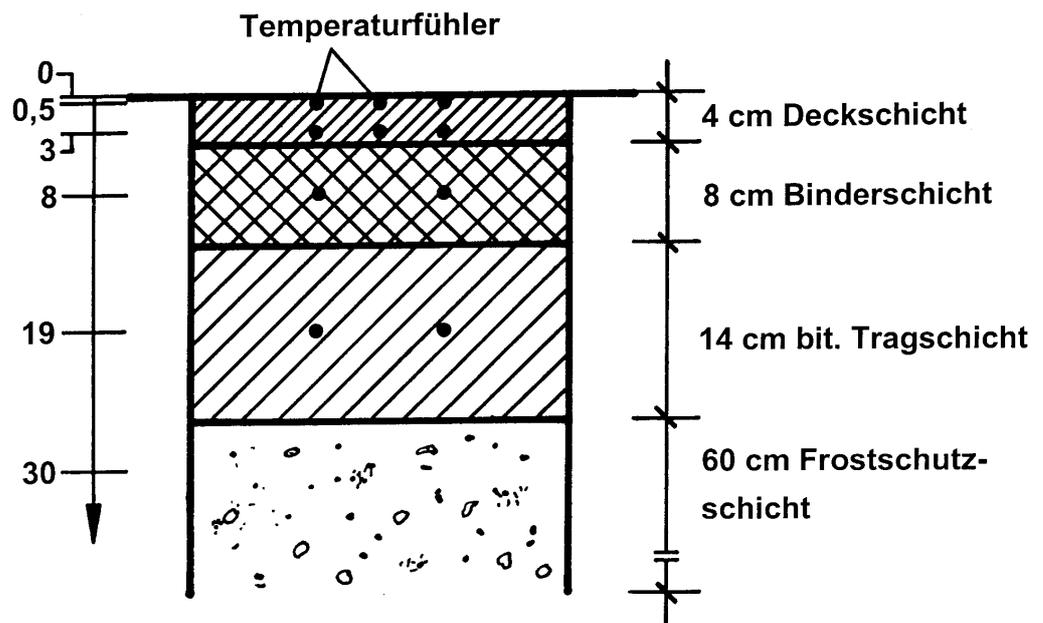
Abbildung 23: Querschnittsaufbau eines unbeschatteten Straßenabschnitts mit Temperaturfühlern [35]

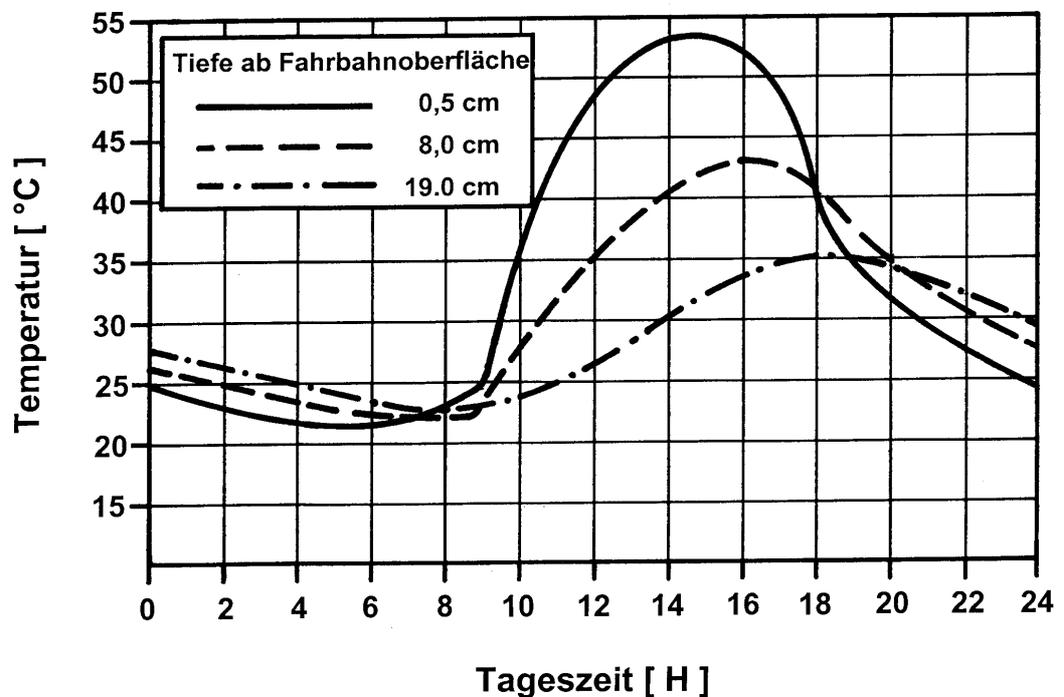
Abbildung 24: Temperaturganglinien des unbeschatteten Straßenabschnittes (vgl. Abbildung 19) (Stundenmittelwerte) [35]

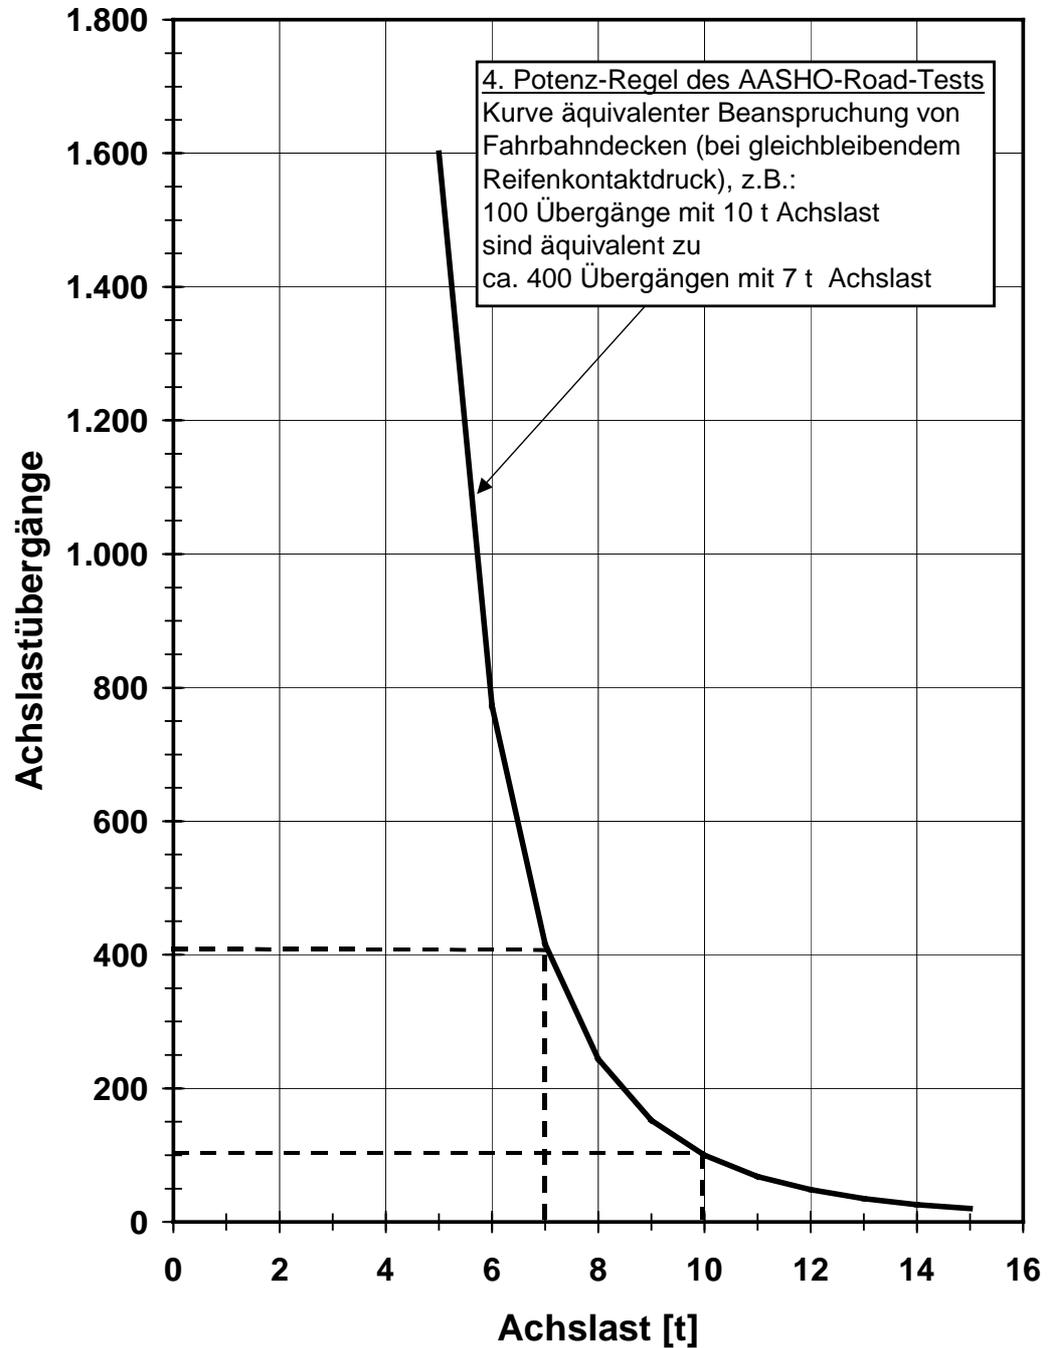
Abbildung 25: Einfluss der Achslast auf die Beanspruchung der Fahrbahndecke [2, 7, 11]

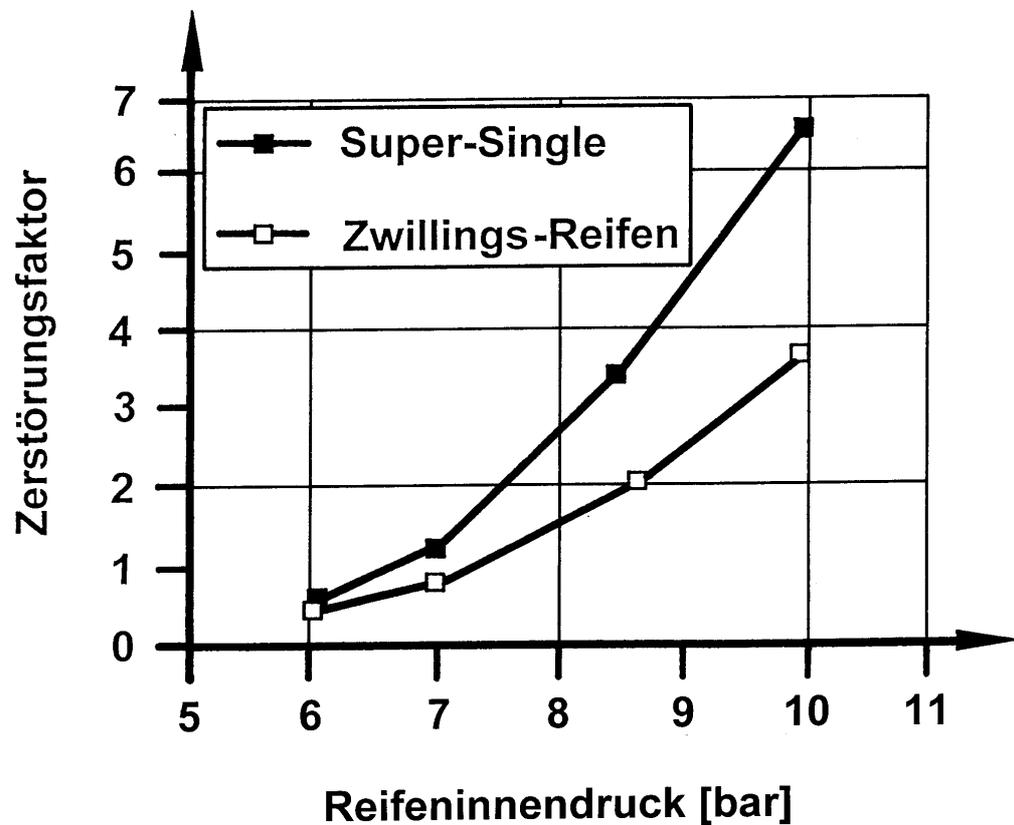
Abbildung 26: Zerstörungsfaktor bei steigendem Reifeninnendruck von Super-Single-Reifen und Zwillingsreifen, nach [10]

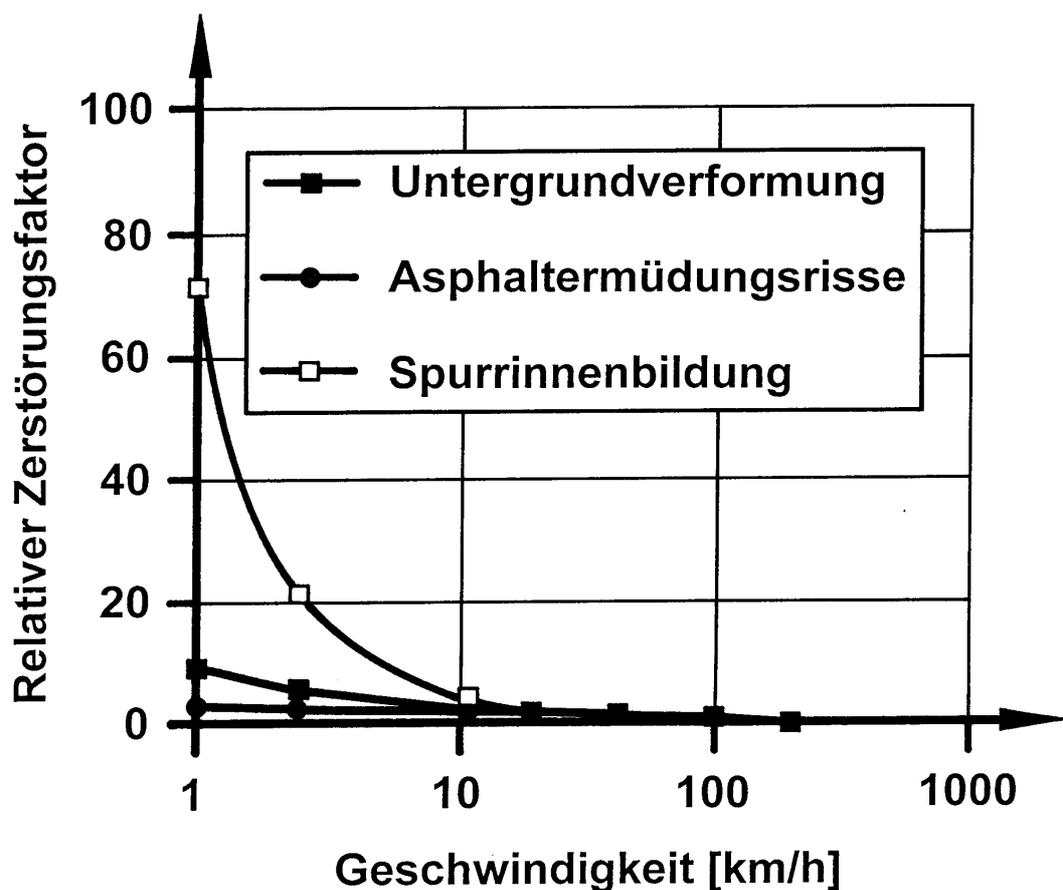
Abbildung 27: Einfluss der Geschwindigkeit auf den Zerstörungsfaktor [10]

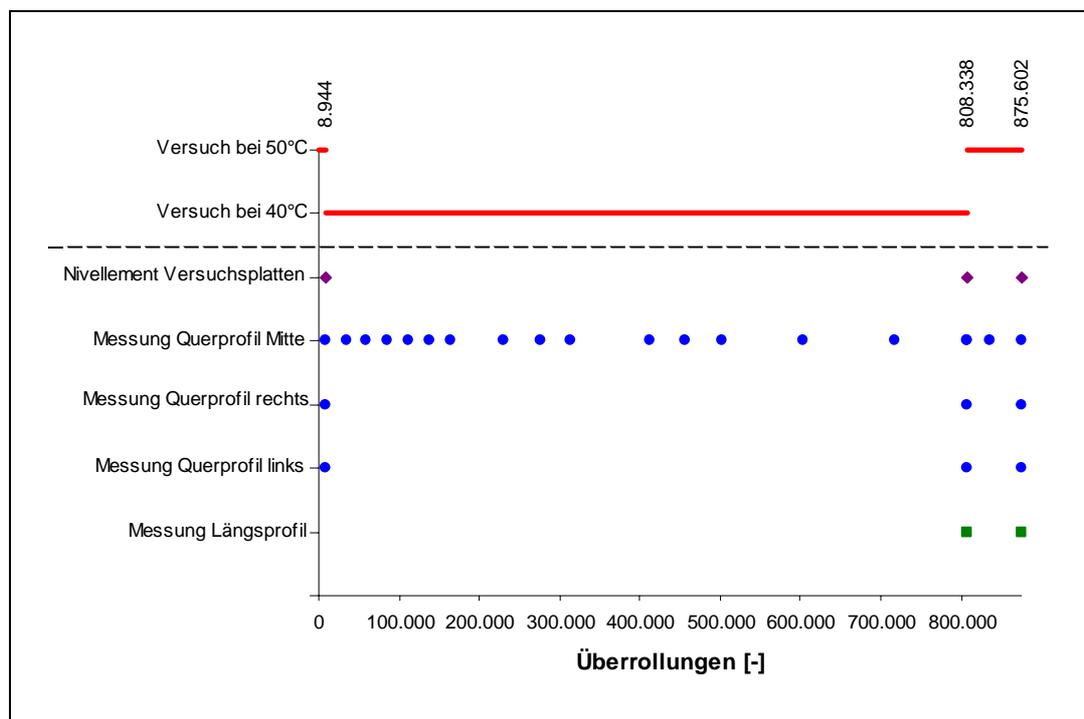
Abbildung 28: Messprogramm während des Rundlaufversuchs

Während des Versuches wurde ein umfangreiches Messprogramm zur Dokumentation der Oberflächenveränderungen und sämtlicher Randbedingungen durchgeführt. Die Messungen wurden an den Versuchsablauf, d. h. an den veränderten Versuchparameter Temperatur angepasst. Die erste Messung des gesamten Messprogramms erfolgte nach 8.944 Überrollungen bei 50°C. Zu diesem Zeitpunkt wurden die Höhen der Fahrbahnfelder über ein Nivellement in der Höhe aufgenommen sowie Oberflächen der Querprofile links, Mitte und rechts gemessen. Während des folgenden Versuchsabschnittes bei 40°C Oberflächentemperatur wurde das Querprofil Mitte in regelmäßigen Abständen (insgesamt 14 Messungen aufgenommen).
