AiF Forschungsvorhaben

Nr.: 12650 N/1

# **Vergleichende Untersuchungen von Asphaltkonstruktionen für schwerste Beanspruchung**

**Juni 2003**

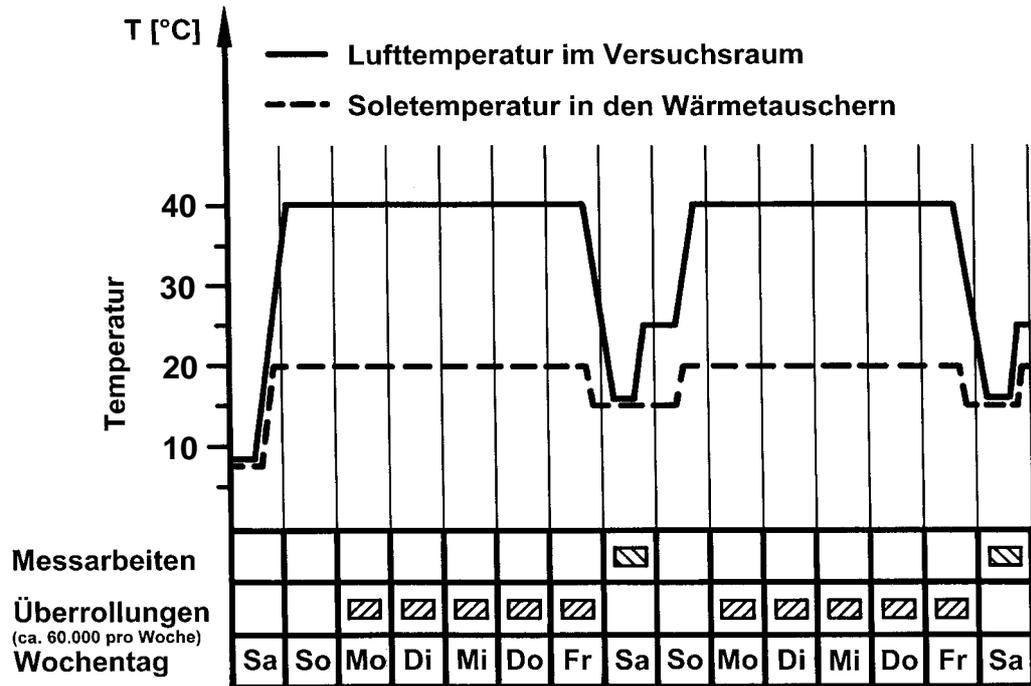
Abbildung 29: Beispiel eines Wochenplans für die Temperierung des Versuchsraumes (Schema)

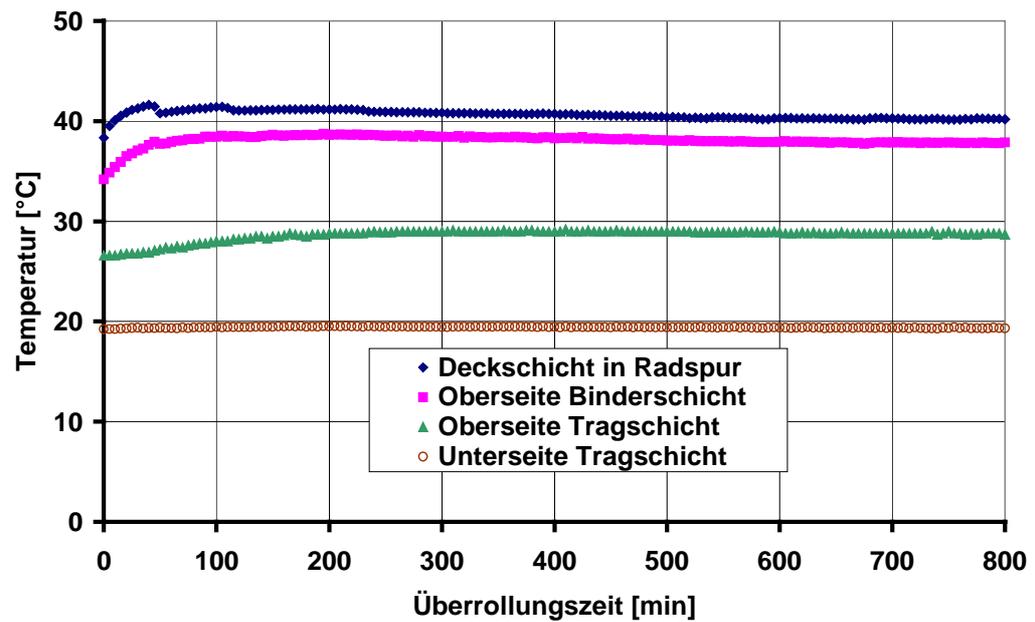
Abbildung 30 : Temperaturen (Mittelwerte aller Fahrbahnfelder) in den verschiedenen Asphalt-schichten bei einer Temperatur in der Radlaufspur der Deckschicht von +40° C (Soll-Temperatur)

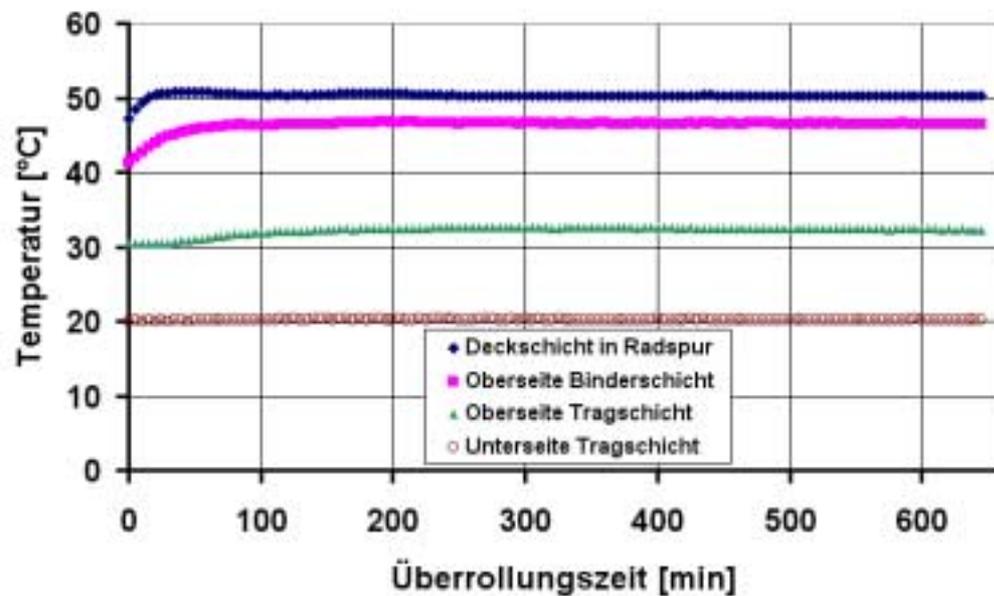
Abbildung 31: Temperaturen (Mittelwerte aller Fahrbahnfelder) in den verschiedenen Asphalt-schichten bei einer Temperatur in der Radlaufspur der Deckschicht von +50° C (Soll-Temperatur)

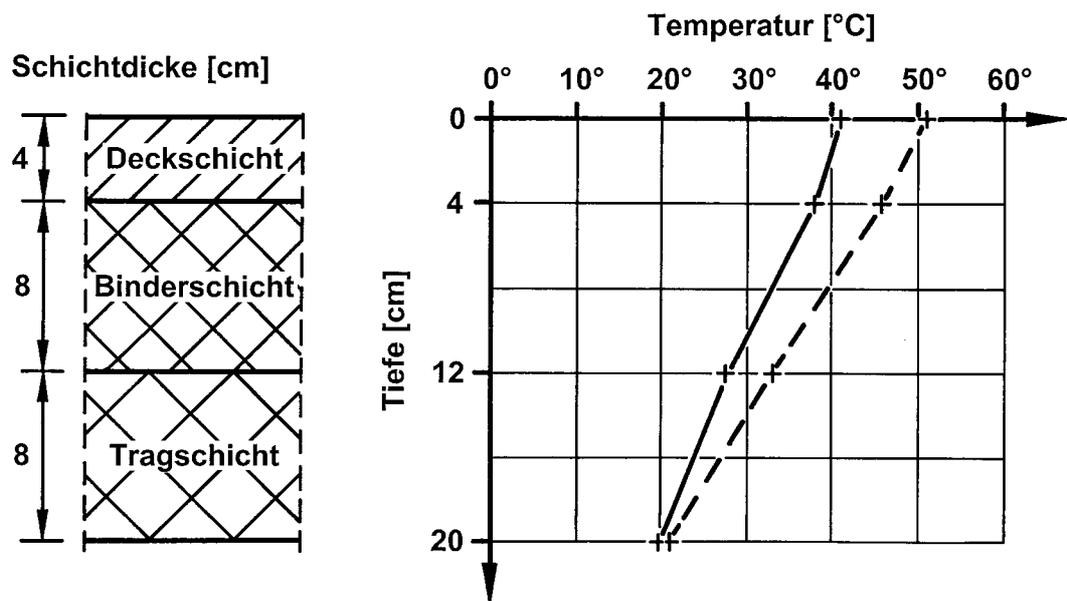
Abbildung 32: Temperaturgradienten in den Asphaltkonstruktionen

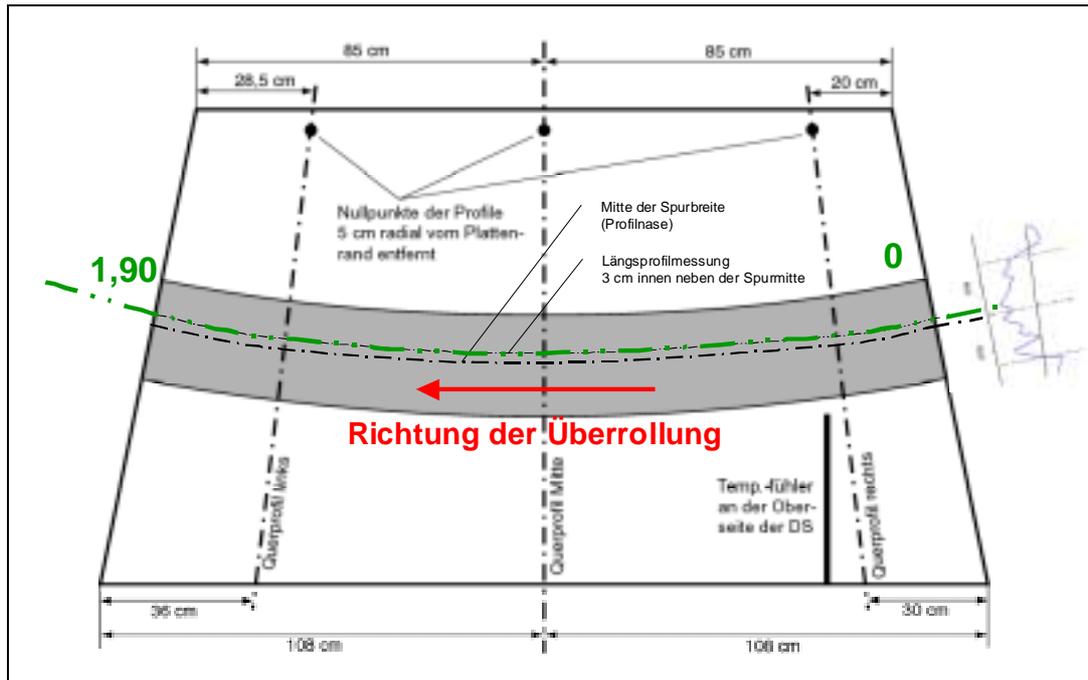
Abbildung 33: Lage der Profilabschnitte auf den Fahrbahnoberflächen

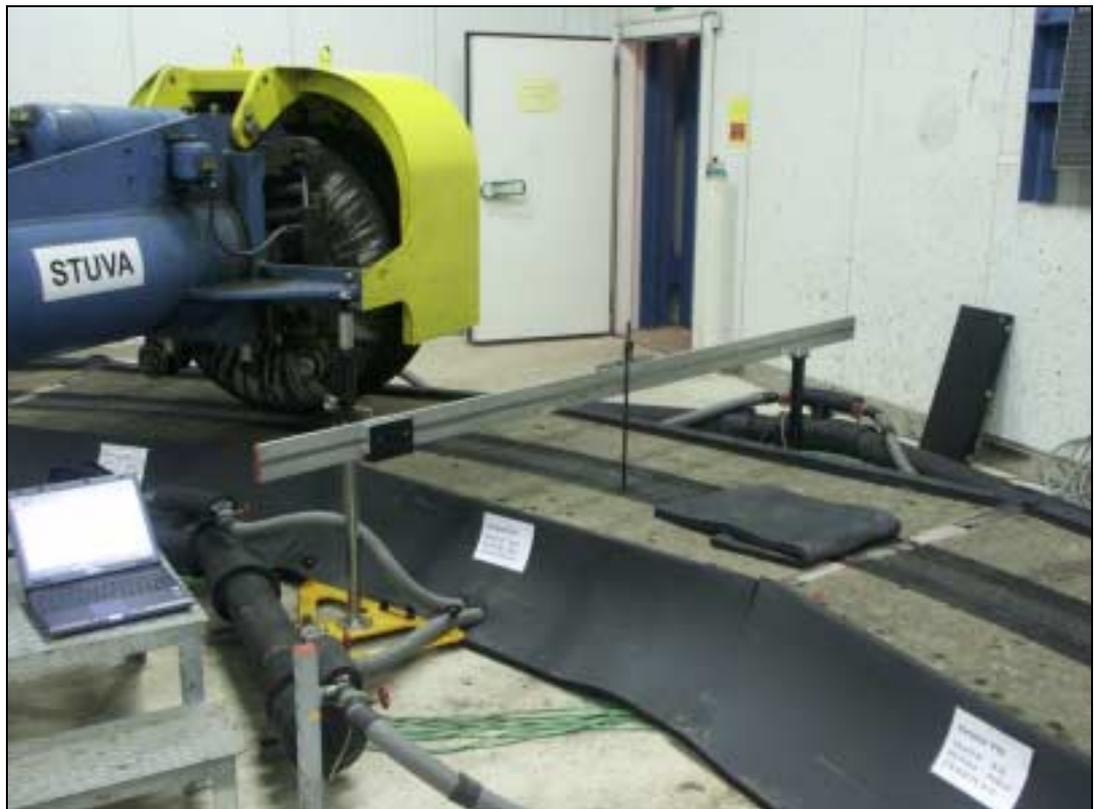
Abbildung 34: Querprofilmessung

Die Messung erfolgte über eine horizontierte Richtlatte über dem Querprofil, auf der ein elektronischer Messschieber verschoben werden kann (vgl. Abbildung 34). Der Messschieber wurde senkrecht auf die Fahrbahnoberfläche aufgesetzt. Bezugspunkt ist die Nagelhöhe an der Innenseite der Fahrbahn. Außerhalb der Radspur wurden die Messungen alle 5 cm vorgenommen, innerhalb der Radspur im Abstand von 1 cm. Der letzte Messpunkt ist der Begrenzungsnagel auf der Außenseite des Querprofils. Die erste Messung, aus der das Nullprofil ermittelt ist, erfolgte nach 8.944 Überrollungen. Die weiteren 17 Messungen wurden in regelmäßigen Abständen über den Versuchszeitraum durchgeführt, wobei die 17. und 18. Messung im letzten Versuchsabschnitt bei 50°C Oberflächentemperatur erfolgte.

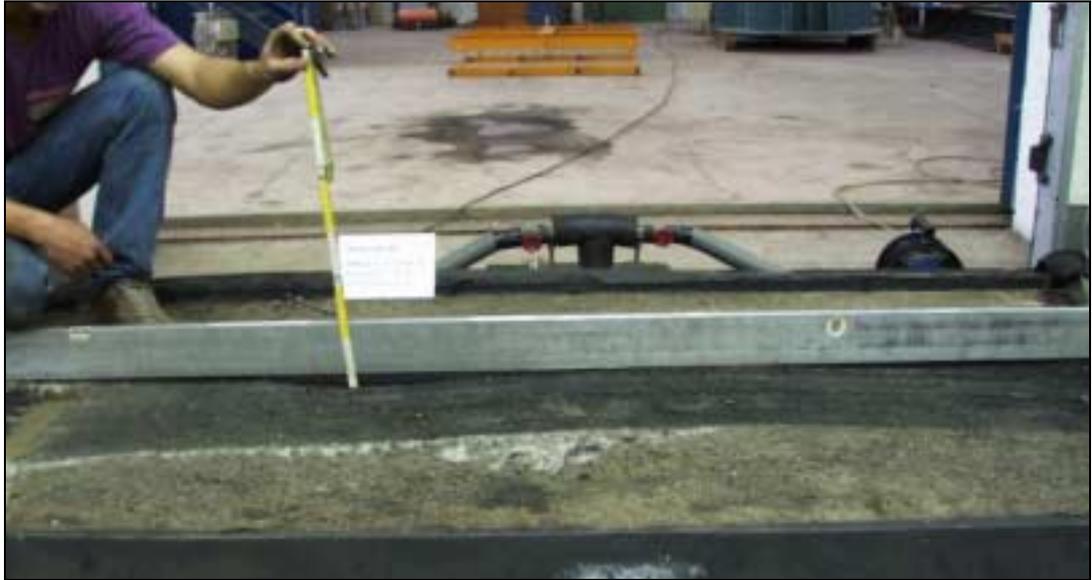
Abbildung 35: Verformungen im Längsprofil der Fahrbahn V05 nach 808.338 Überrollungen

Im Betreuungsausschuss wurde daher beschlossen mit Hilfe eines Nivellements die Spurrinntiefe im Längsprofil aufzunehmen. Für die Messung wurde eine Spur 3 cm innen neben der Radspurmitte gewählt. Diese Spur zeichnet sich durch das Reifenprofil deutlich ab (vgl. Abbildung 33). Die Messpunkte liegen im Abstand von 10 cm. Das Nullprofil wurde am Anfang des Versuches nicht ermittelt, so dass es aus den Querprofilen links, mitte und rechts rekonstruiert wurde. In Abbildung 36 sind beide Längsprofilmessungen über alle Fahrbahnfelder sowie das rekonstruierte Nullprofil stark überhöht dargestellt.

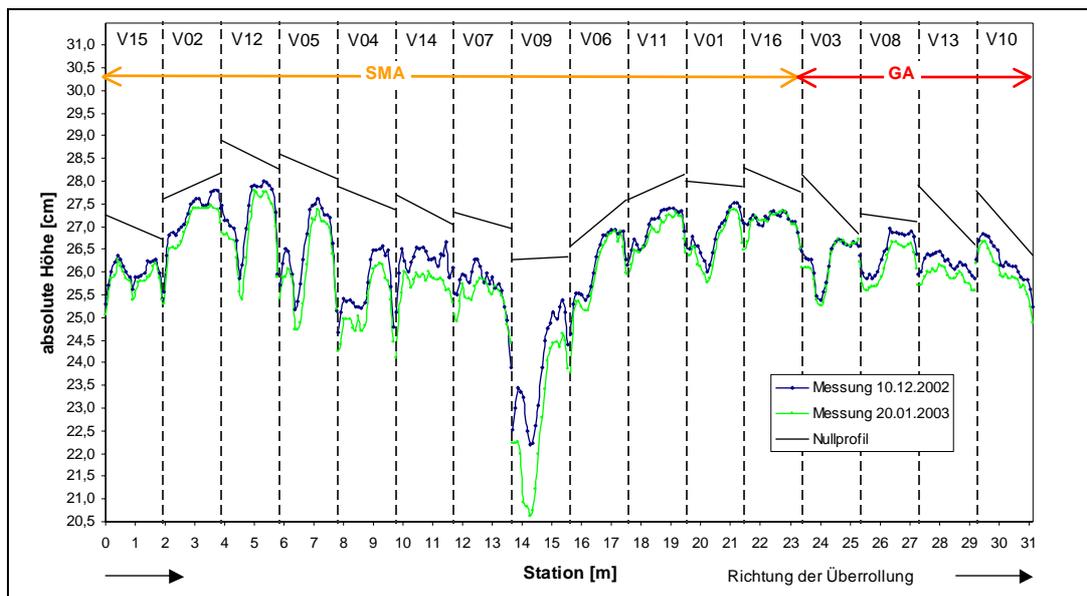
Abbildung 36: Darstellung des Längsprofils in der Radspur über alle Fahrbahnfelder

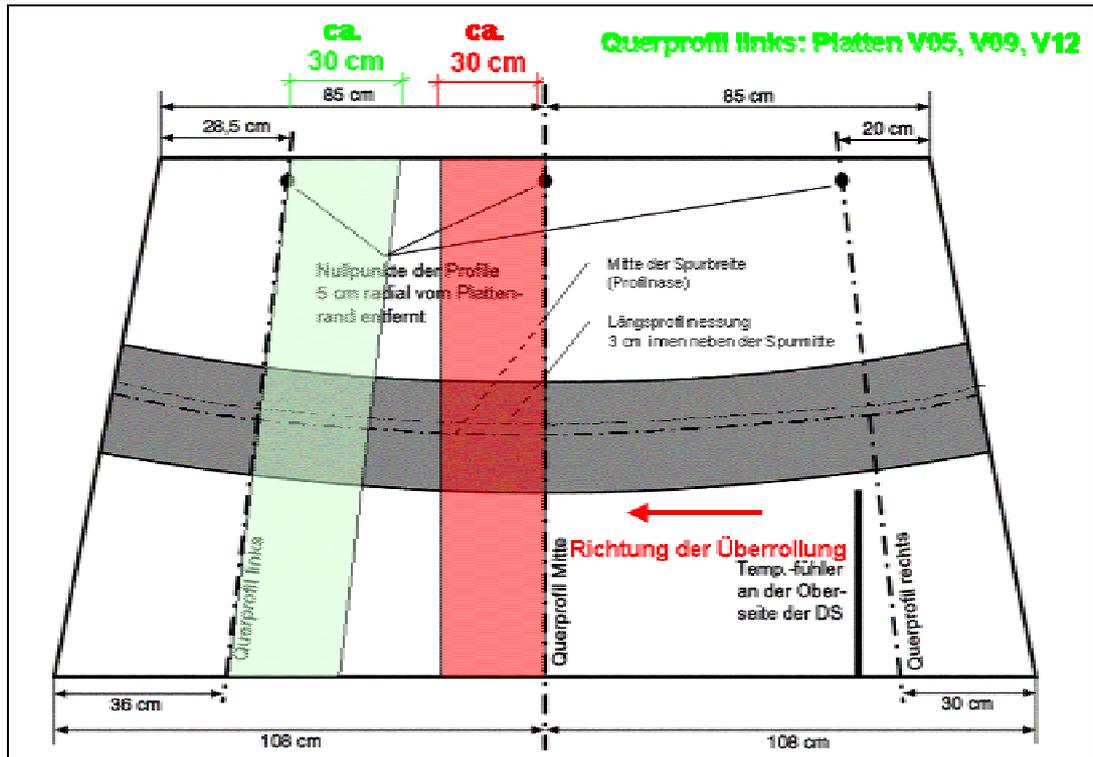
Abbildung 37: Lage der für die Mischgutuntersuchung relevanten Bereiche

In der folgenden Abbildung ist die Lage der untersuchten Probestreifen dargestellt. Diese Streifen wurden weiterhin in drei Abschnitte unterteilt: den inneren und äußeren unbelasteten Abschnitt sowie den mittleren Abschnitt, der im Bereich der Radspur liegt und somit die Verformungen aufwies. Die Schnittfläche wurde visuell auf Homogenität der Schicht sowie vorhandene Risse untersucht. Für die Darstellung der Schichtdicken und die Verformungen innerhalb der Schichtgrenzen wurden die Schnittflächen der rechten Versuchsfeldhälften mit einem Messschieber wie bei der Querprofilmessung vermessen. Die ermittelten Werte sind in Anhang 7 zusammengestellt, weiterhin werden die Diagramme durch Fotos der Schnittflächen im Querprofil Mitte ergänzt. Aufgenommen wurden die Schichtgrenzenverläufe aus denen die mittlere Spurtiefe in der Radspur durch Integration berechnet wurde. Eine schematische Darstellung eines aufgenommenen Querschnitts zeigt die Abbildung 38. Die Messung erfolgte wie bei der Querprofilaufnahme vom inneren Rand aus ( $x=0$ ).

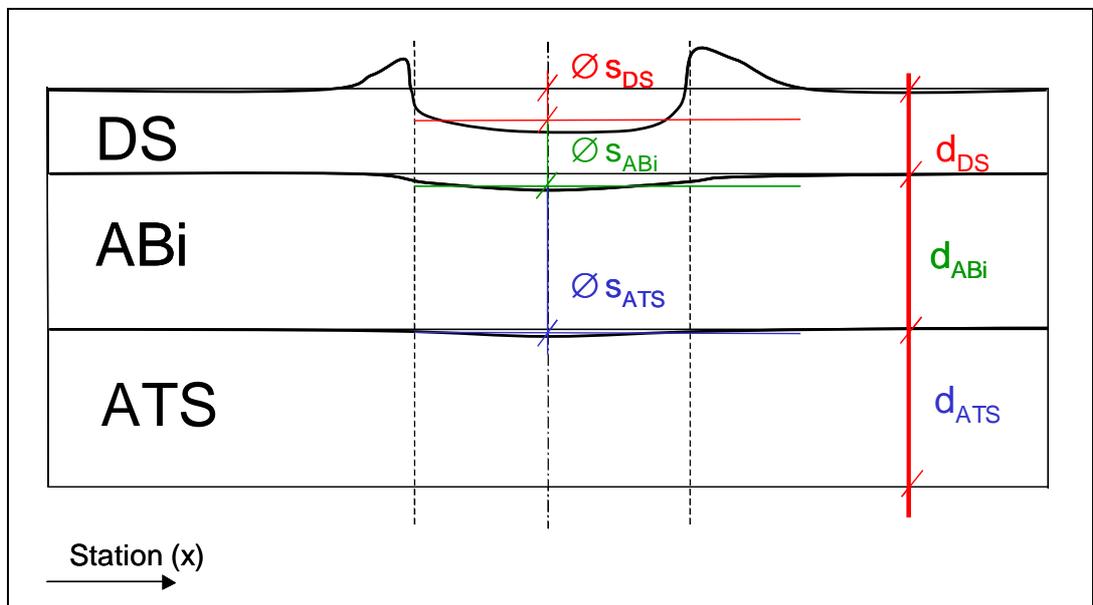
Abbildung 38: schematische Darstellung der aufgenommenen Querschnitte

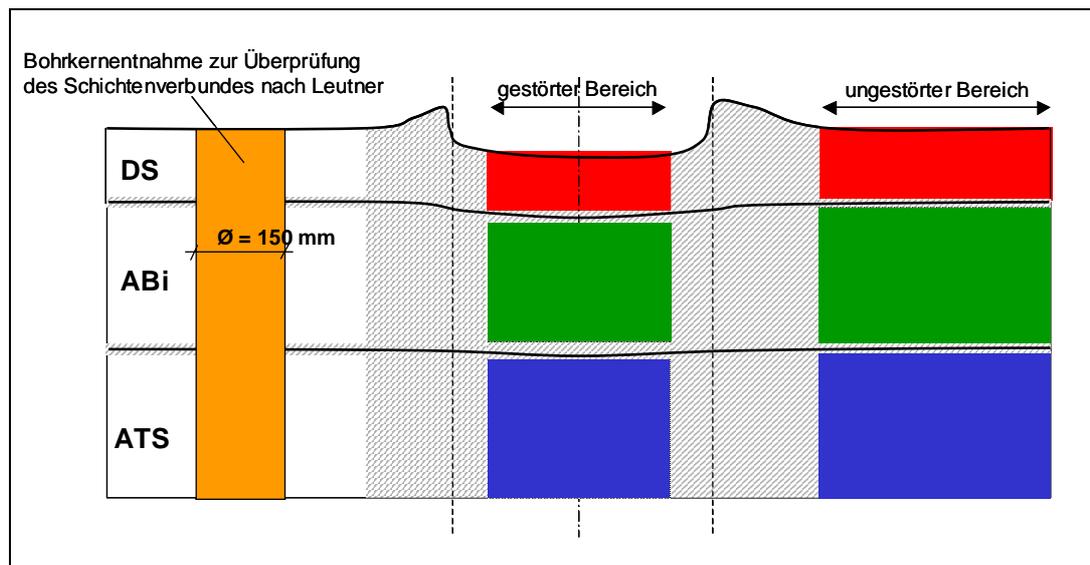
Abbildung 39: Untersuchungen am Probestreifen

Neben der Aufnahme der Schichtgrenzenverläufe wurde aus der Innenseite des Probestreifens ein Bohrkern mit einem Durchmesser von 150 mm gewonnen (vgl. Abbildung 39), an dem der Haftverbund nach Leutner bestimmt wurde.

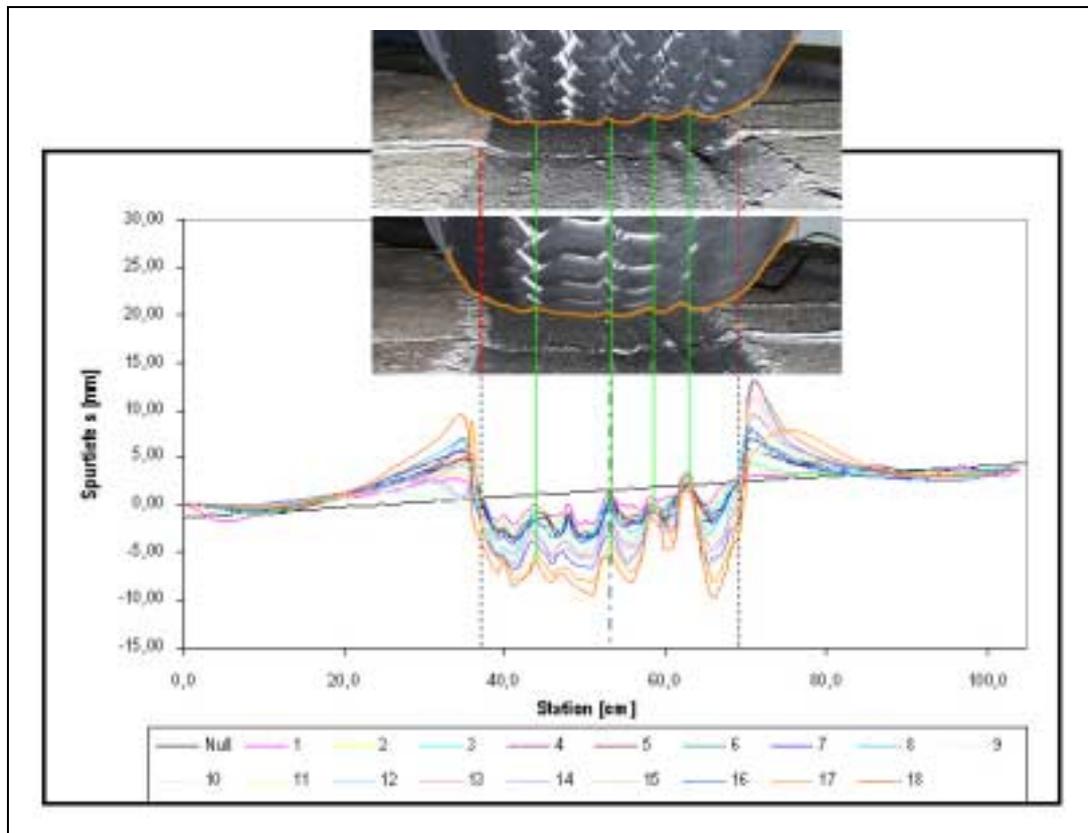
Abbildung 40: Überlagerung der unterschiedlichen Reifenprofile und deren Abbildung in der Spurrinne

Spurtreue im Asphalt abbildeten. In der Abbildung 40 ist diese Abbildung der Profile in der Spurrinne beispielhaft dargestellt.

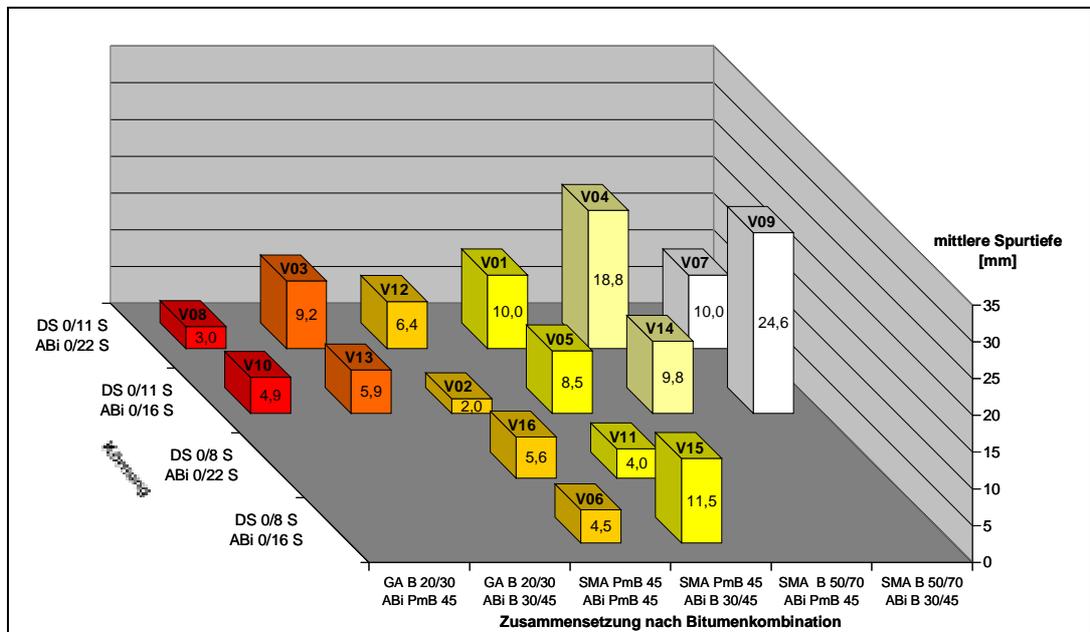
Abbildung 41: Darstellung der mittleren Spurtiefen nach 808.338 Überrollungen (Ende des Versuchsabschnitts 40°C)

In den beiden folgenden Diagrammen (Abbildung 41 und Abbildung 42) sind Tabelle 5 und Tabelle 6 graphisch dargestellt. Die Spurrinnentiefen sind zum einen den Bitumenkonstruktionen in der Deckschicht und in der Asphaltbinderschicht zugeordnet, zum anderen sind sie nach der Körnung in der Deckschicht und der Asphaltbinderschicht sortiert.

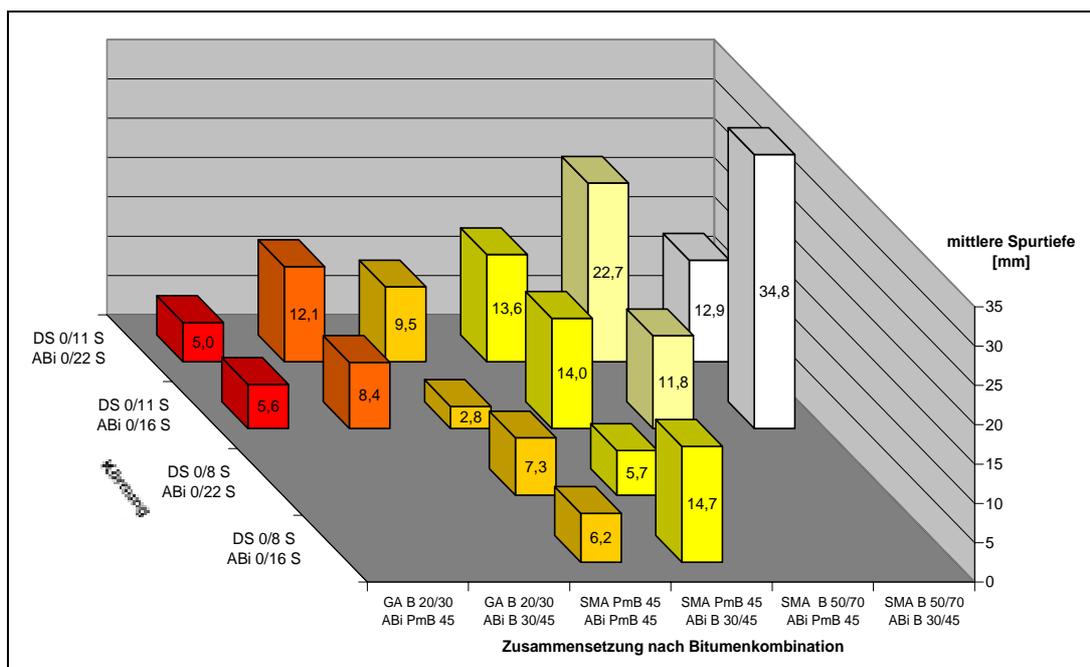
Abbildung 42: Darstellung der mittleren Spurtiefen nach 875.602 Überrollungen (Ende des Versuchsabschnitts 50°C und Versuchsende)

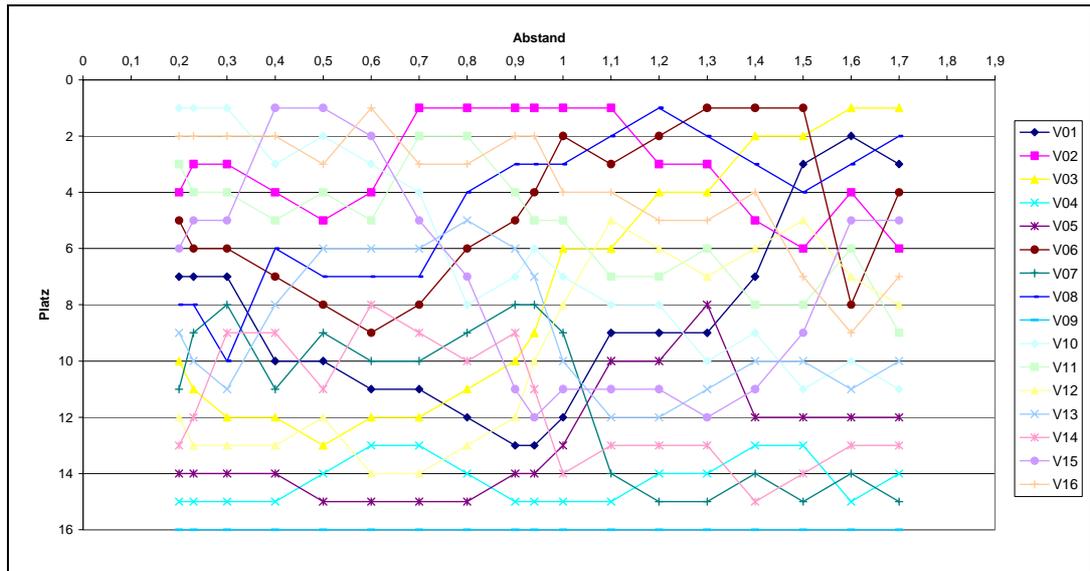
Abbildung 43: Ranking im Längsprofil entlang der Überrollungsrichtung im Intervall zwischen 0,20 m und 1,70 m (ohne Fugen)

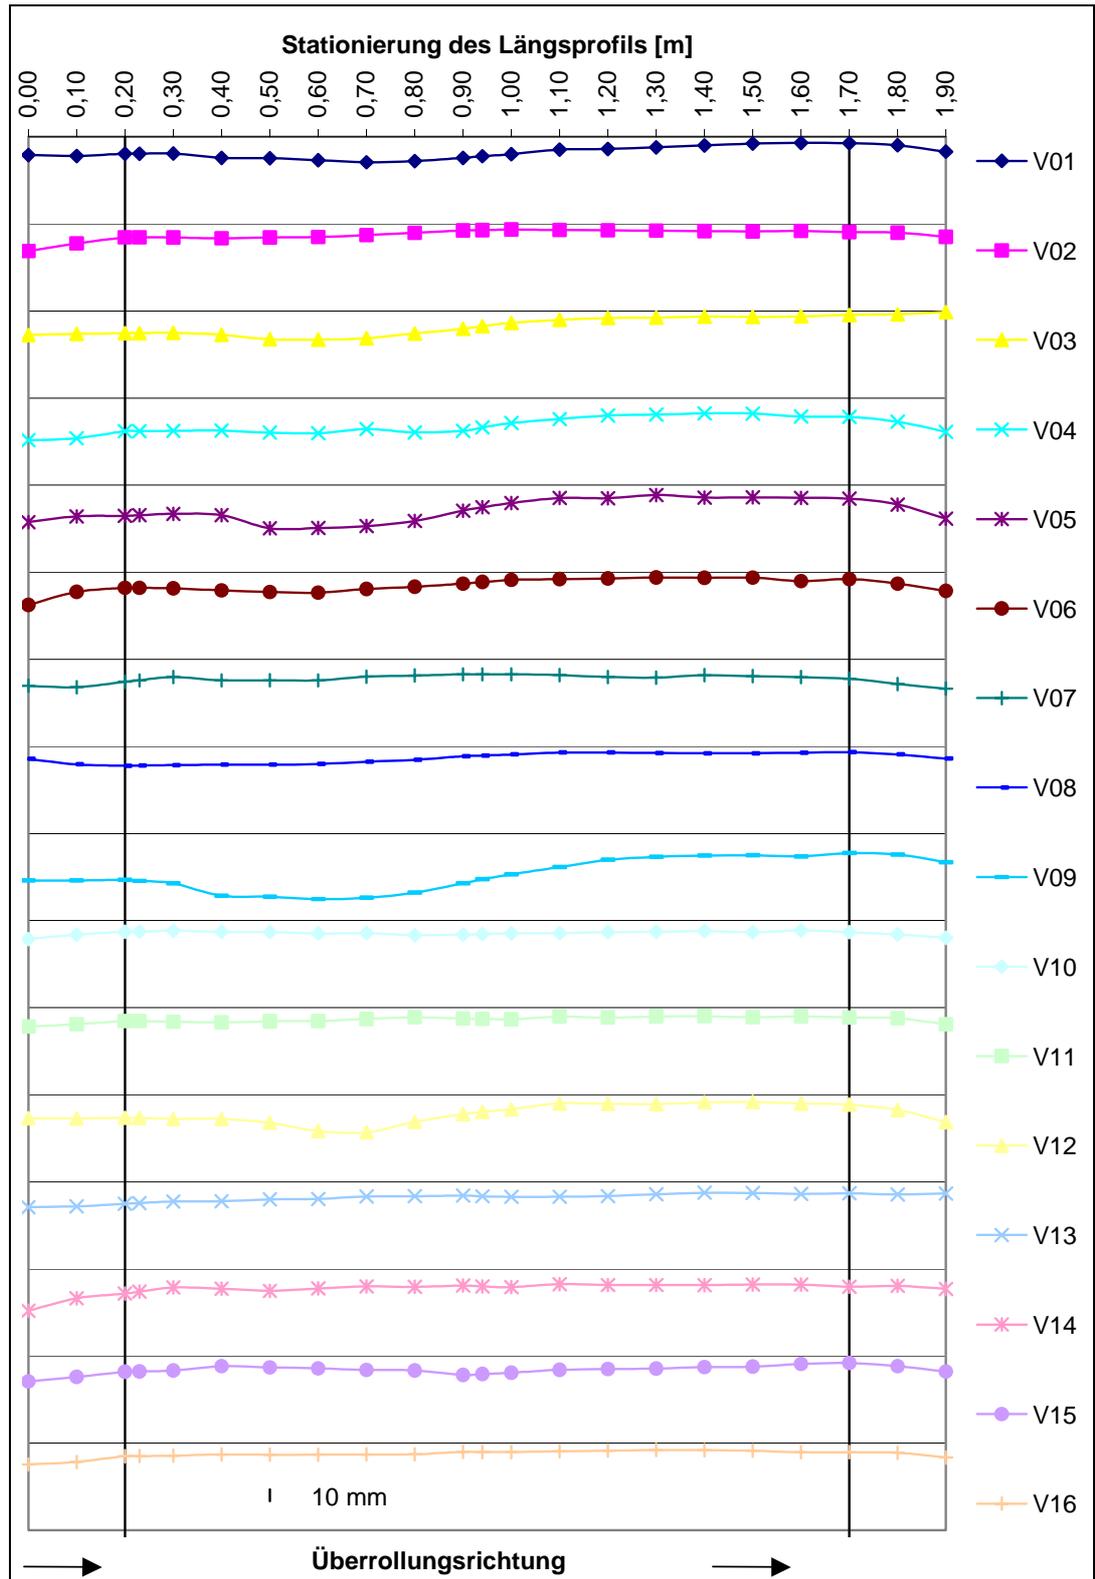
Abbildung 44: Übersicht der Längsprofile aller Versuchsplatten (Darstellung des Nullprofils horizontal)

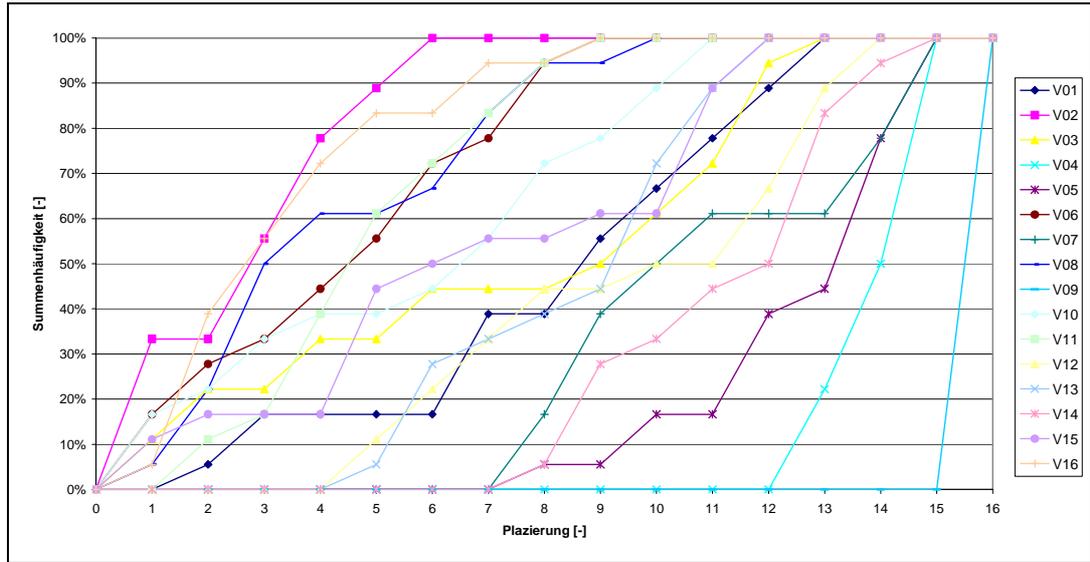
Abbildung 45: Summenlinien der Platzierungen für den Vergleich der Spurrinntentiefe im Längsprofil nach Versuchsende (betrachteter Bereich: 0,20 m bis 1,70 m)

Wenn sämtliche Platten im Vergleich stets über die gesamte Länge den gleichen Platz im Ranking einnehmen würden, so würde das Diagramm horizontale Linien zeigen (wie V09 auf Platz 16). Das Kreuzen der einzelnen Linien zeigt, dass die Reihenfolge der Spurtiefen an der Stelle  $x$  nicht gleich der an der Stelle  $x+1$  ist. Zur Verdeutlichung der Situation und um eine Aussage zur gesamten Qualität der Konstruktionen machen zu können wurden in Abbildung 45 (Station 0,20 m bis 1,70 m) und Abbildung 46 (Station des Querprofils Mitte 0,94 m bis 1,70 m) die Summenlinien der Platzierungen dargestellt.

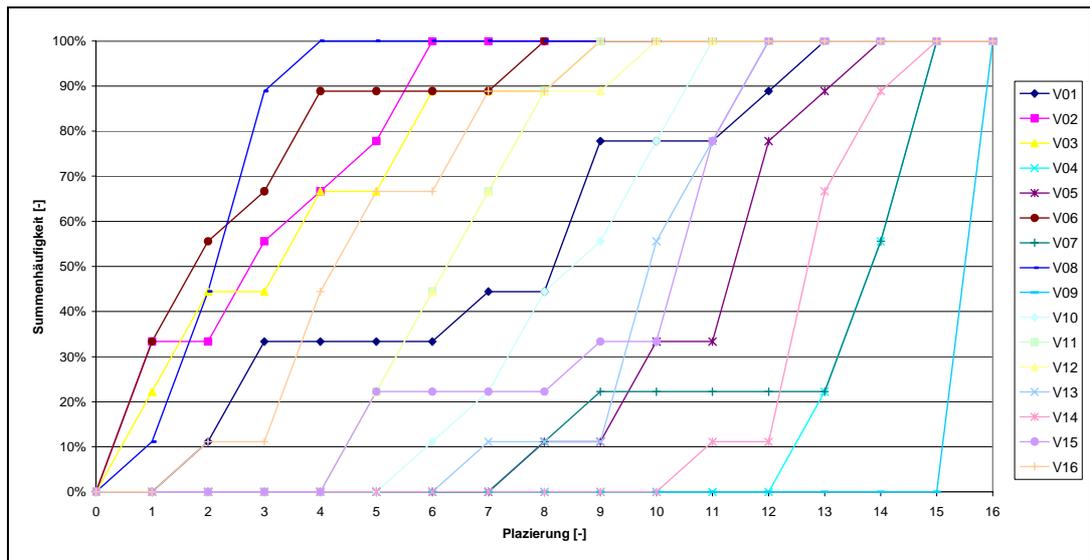
Abbildung 46: Summenlinien der Platzierungen für den Vergleich der Spurrinntentiefe im Längsprofil nach Versuchsende (betrachteter Bereich: 0,94 m (QPM) bis 1,70 m)

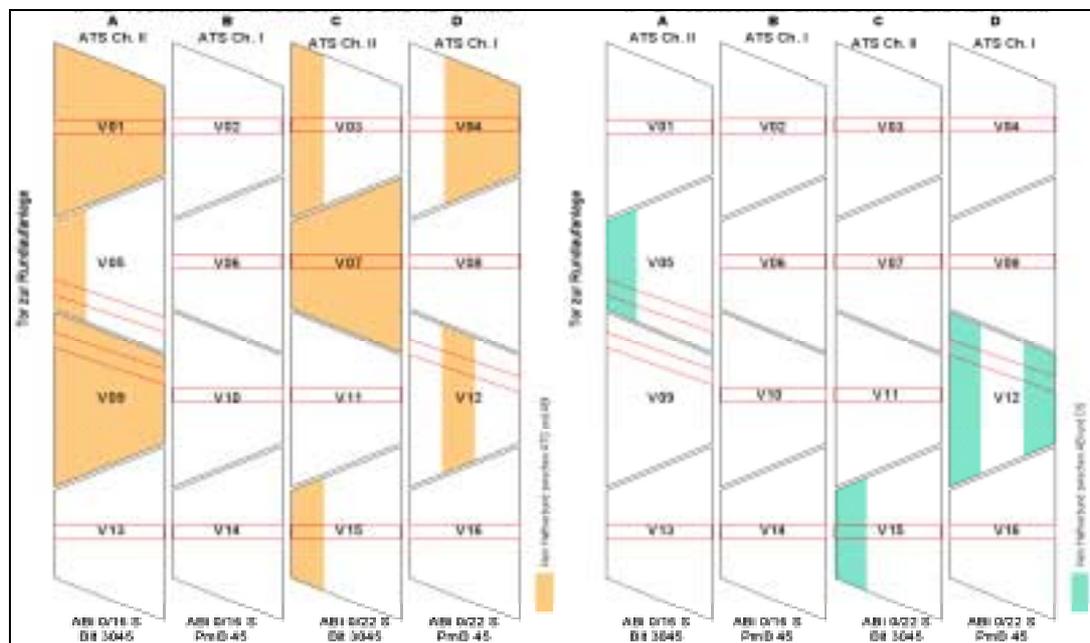
Abbildung 47: Haftverbund in den Schichtgrenzen ATS/ABi (links) und ABi/DS  
 Darstellung in der Lage des Einbaus der Einbauschritte 1+2

denen kein Haftverbund in den Probekörpern (Lage der Probekörper ist rot markiert) vorlagen sind farblich hervorgehoben.

Ein Zusammenhang zwischen dem vollflächigen bzw. bereichswisen Abfräsen der Binderschicht, das zur Herstellung einer gleichmäßigen Deckschichtdicke erforderlich war, und Haftungsproblemen zwischen diesen beiden Schichten besteht nicht. Auf den Einfluss des Haftverbundes zwischen den einzelnen Schichten wird in Kapitel 9.7 erläutert.

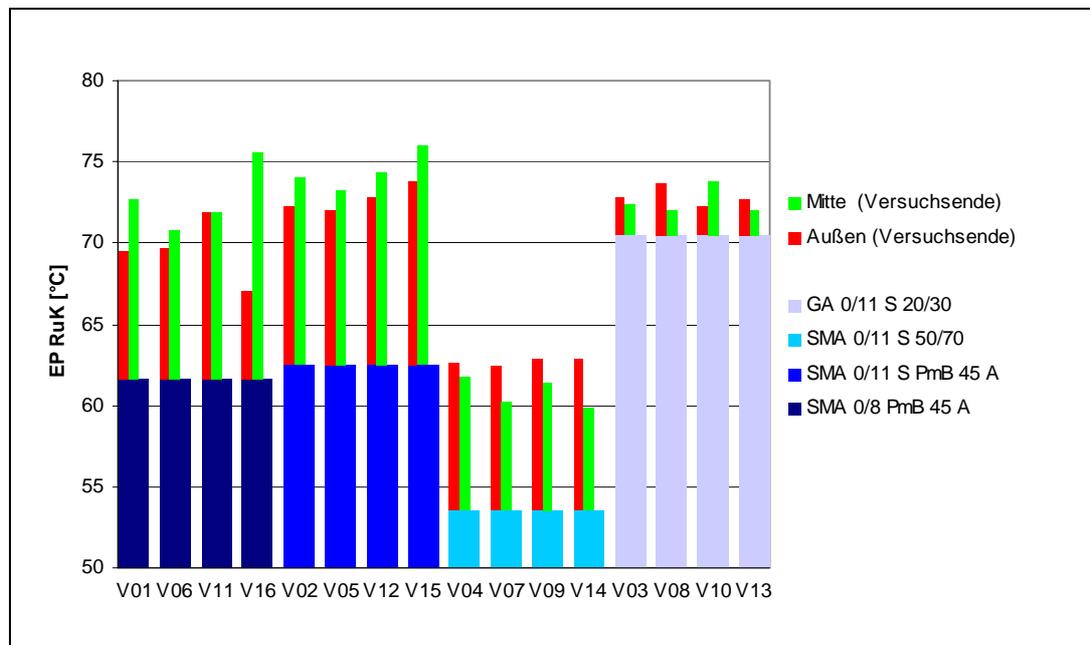
Abbildung 48: Erweichungspunktänderung zwischen Versuchsbeginn und Versuchsende Deckschicht (DS)

Nach Versuchsende verfügen die beiden polymermodifizierten SMA und die Gussasphaltdeckschicht über ähnlich hohe Viskositäten. Der SMA mit Normalbitumen ist dagegen, wie schon bei Versuchsbeginn, deutlich weniger viskos.

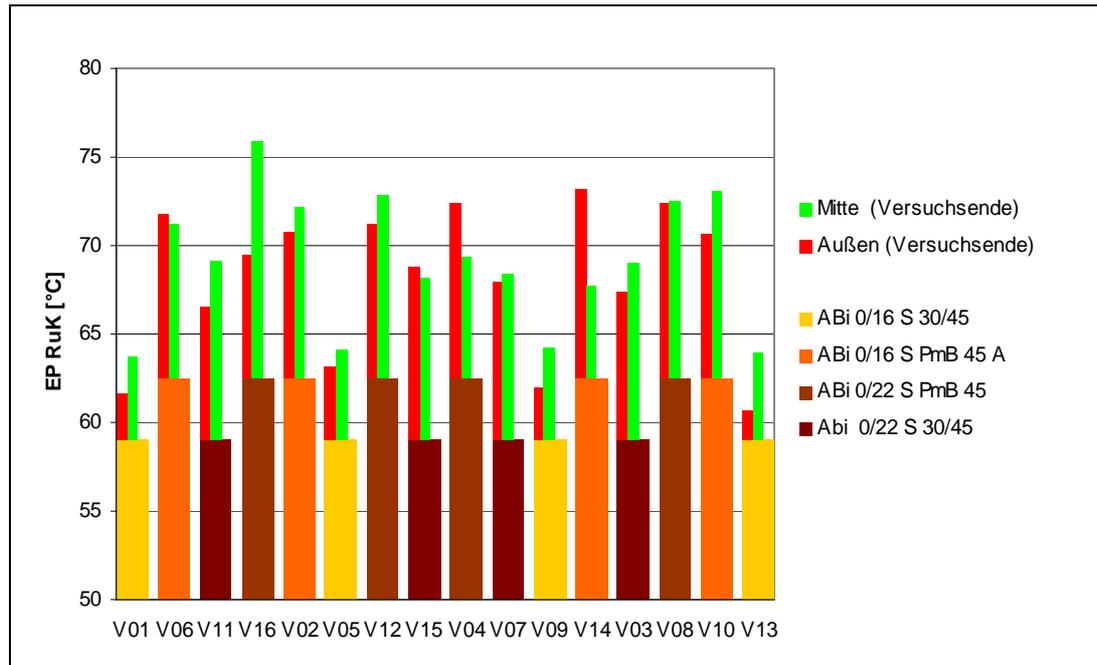
Abbildung 49: Erweichungspunktänderung zwischen Versuchsbeginn und Versuchsende Asphaltbinderschicht (ABi)
