Abschlussbericht

Verbundprojekt: Nano-Ferro Beschichtung für Zylinderlaufbahnen in Hochleistungsmotoren mit stabilen tribologischen Eigenschaften

Teilvorhaben: Tribologische Untersuchungen am Vollmotor

IAVF Antriebstechnik GmbH

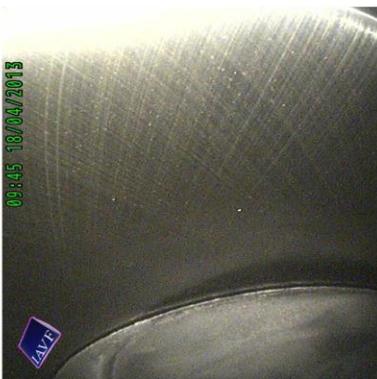
Endoskopie-Aufnahmen von Zylinder 1 nach 218 h Stationärbetrieb mit Super Plus- und E25-Kraftstoff

Nach 218 Stunden stationärem Motorbetrieb mit Super Plus- und E25-Kraftstoff sind an der Ferrosil-Laufschicht mit dem Endoskop keine Korrosionsspuren zu erkennen.

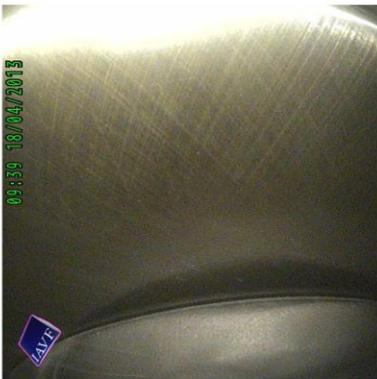
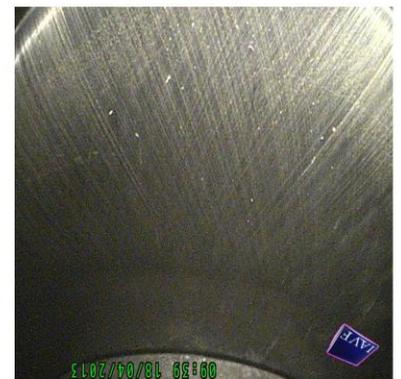
Endoskopie-Aufnahmen von Zylinder 2 nach 218 h Stationärbetrieb mit Super Plus- und E25-Kraftstoff

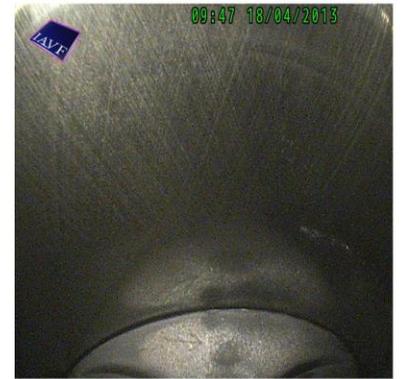
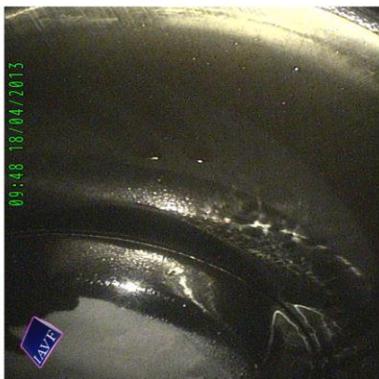
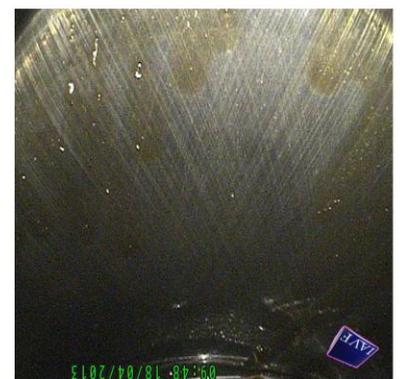
Endoskopie-Aufnahmen von Zylinder 3 nach 218 h Stationärbetrieb mit Super Plus- und E25-Kraftstoff

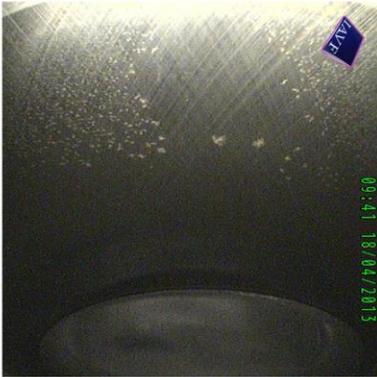
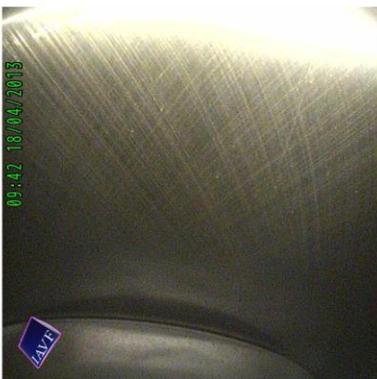
Endoskopie-Aufnahmen von Zylinder 4 nach 218 h Stationärbetrieb mit Super Plus- und E25-Kraftstoff

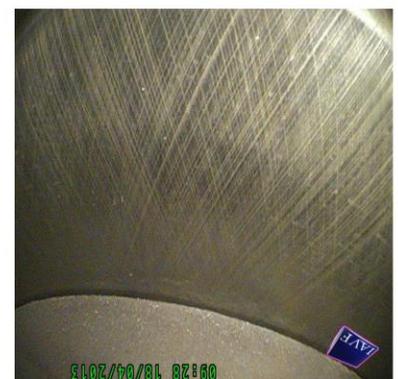
Endoskopie-Aufnahmen von Zylinder 5 nach 218 h Stationärbetrieb mit Super Plus- und E25-Kraftstoff

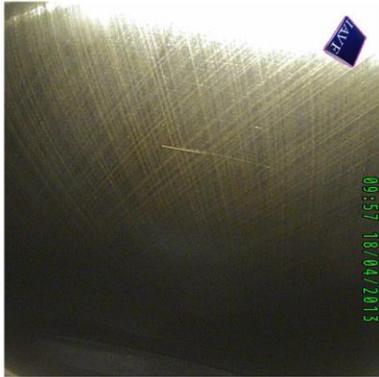
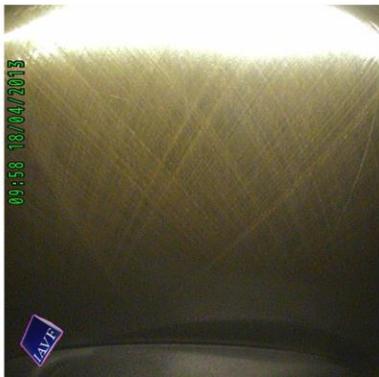
Endoskopie-Aufnahmen von Zylinder 6 nach 218 h Stationärbetrieb mit Super Plus- und E25-Kraftstoff

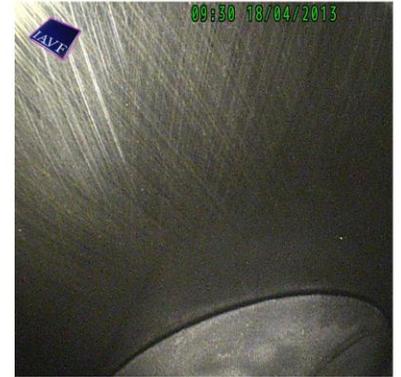
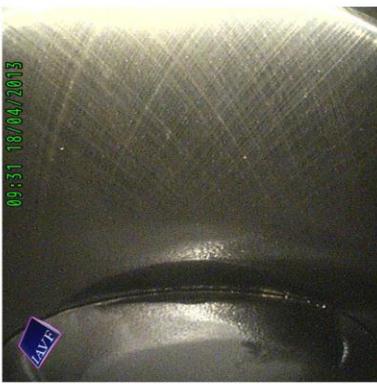
Zylinderlaufbahn mit Ferrosil[®]-Beschichtung,
nach 218 h Stationärbetrieb, Endoskopie vom 18.04.2013

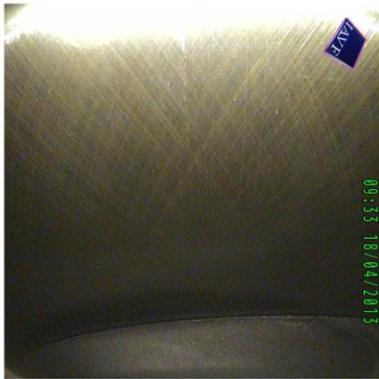
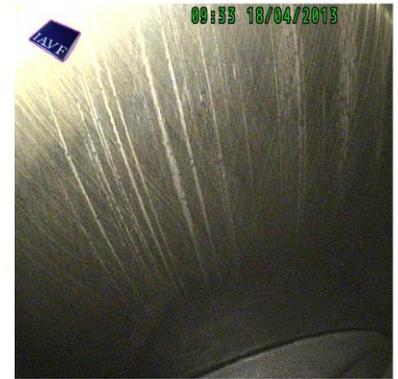
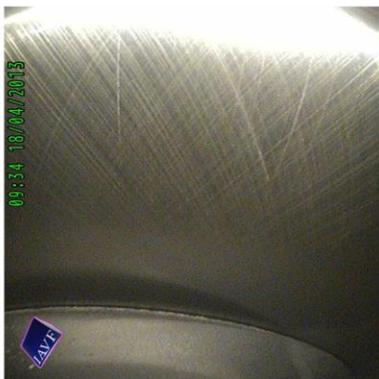
Zylinderlaufbahn mit Ferrosil®-Beschichtung,
nach 218 h Stationärbetrieb, Endoskopie vom 18.04.2013

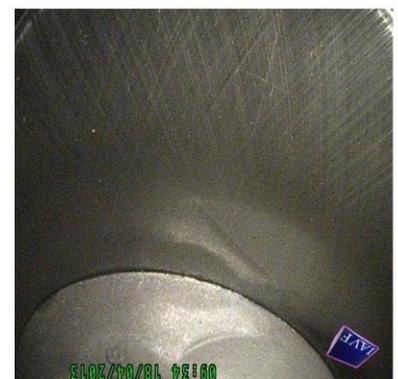
Endoskopie-Aufnahmen von Zylinder 8 nach 218 h Stationärbetrieb mit Super Plus- und E25-Kraftstoff

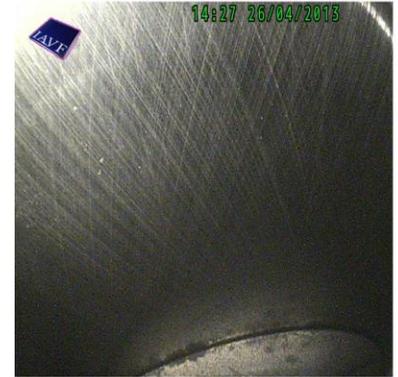
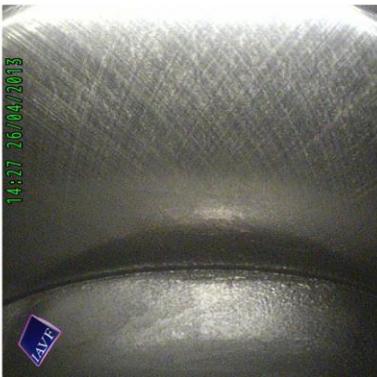
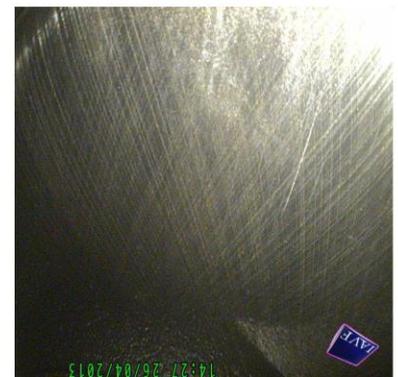
Endoskopie-Aufnahmen von Zylinder 1 nach 218 h Stationärbetrieb und weiteren 151 h im Kaltstartbetrieb* mit Super Plus-Kraftstoff

Nach ca. einer Woche Kaltstartbetrieb mit unterschiedlicher Starttemperatur, teilweise mit -10 °C, sind an der Ferrosil-Laufschicht keine Korrosionsspuren zu erkennen.

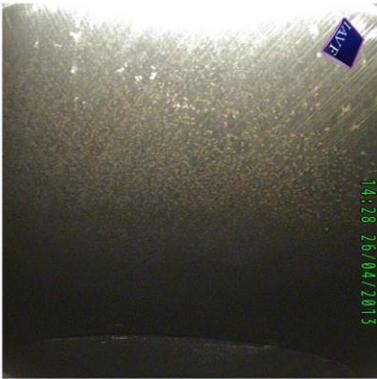
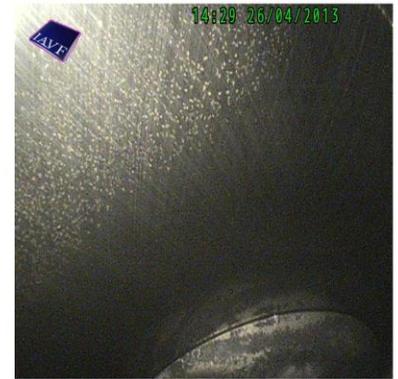
Endoskopie-Aufnahmen von Zylinder 2 nach 218 h Stationärbetrieb und weiteren 151 h im Kaltstartbetrieb* mit Super Plus-Kraftstoff

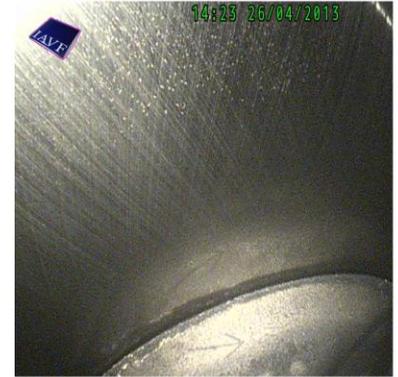
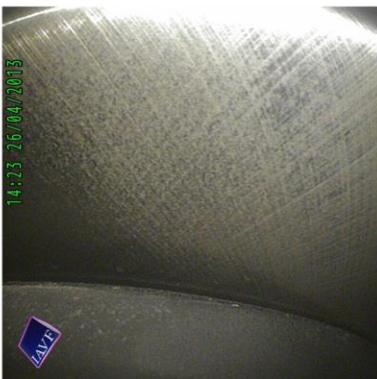
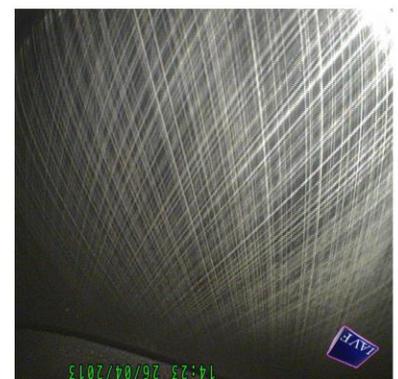
Endoskopie-Aufnahmen von Zylinder 3 nach 218 h Stationärbetrieb und weiteren 151 h im Kaltstartbetrieb* mit Super Plus-Kraftstoff

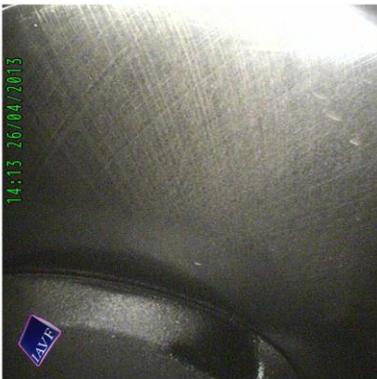
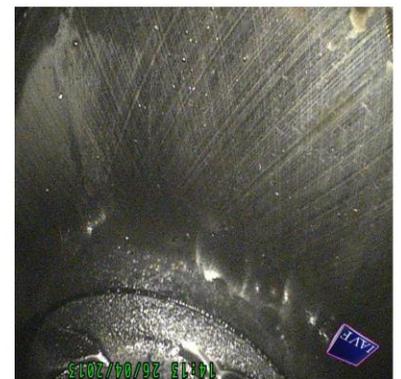
Endoskopie-Aufnahmen von Zylinder 5 nach 218 h Stationärbetrieb und weiteren 151 h im Kaltstartbetrieb* mit Super Plus-Kraftstoff

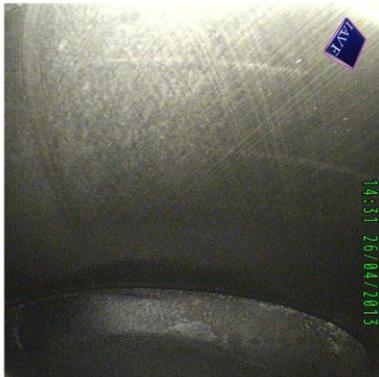
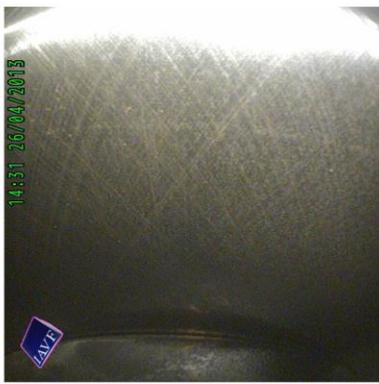
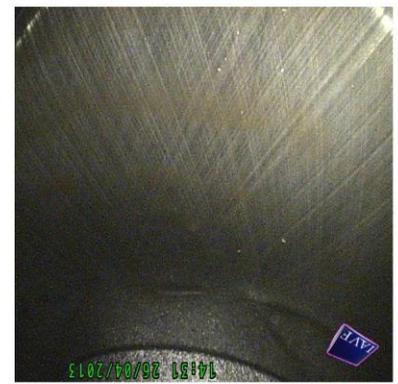
Endoskopie-Aufnahmen von Zylinder 6 nach 218 h Stationärbetrieb und weiteren 151 h im Kaltstartbetrieb* mit Super Plus-Kraftstoff

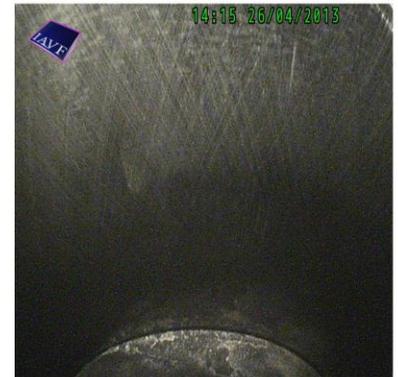
Endoskopie-Aufnahmen von Zylinder 7 nach 218 h Stationärbetrieb und weiteren 151 h im Kaltstartbetrieb* mit Super Plus-Kraftstoff

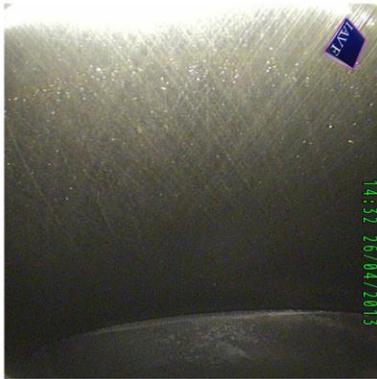
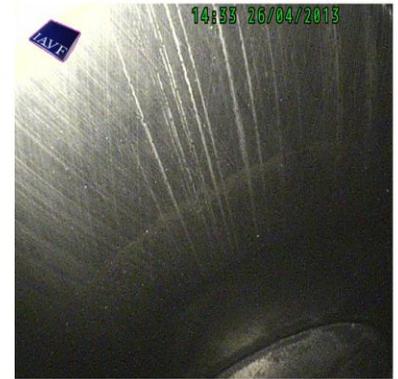
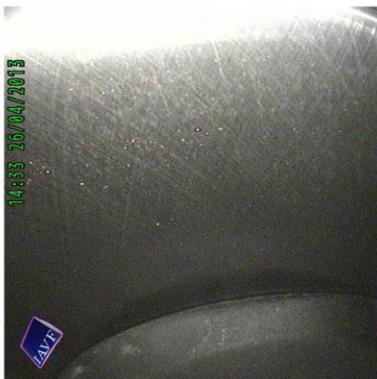
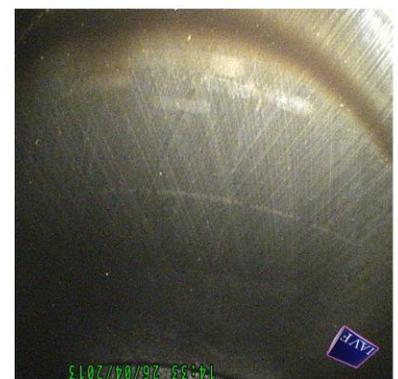
Endoskopie-Aufnahmen von Zylinder 8 nach 218 h Stationärbetrieb und weiteren 151 h im Kaltstartbetrieb* mit Super Plus-Kraftstoff

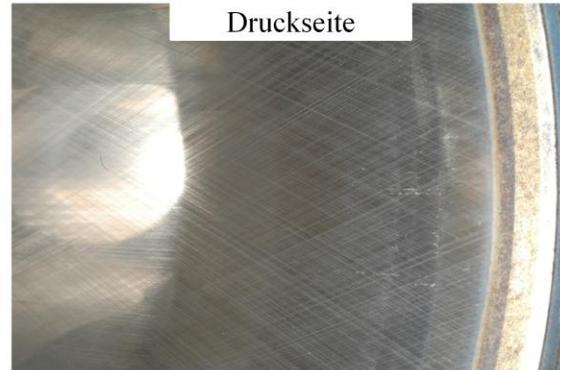
Zylinder 1 nach 231 h Bauteillaufzeit und Demontage am Versuchsende

Nachdem der Motor bis zur Demontage und Rückvermessung noch ca. 6 Wochen gestanden hat, zeigen die meisten Zylinder in der oberen Hälfte jedoch leichte Braunschimmer, die auf geringe, für eisenbasierte Zylinderlaufbahnen nicht unübliche Korrosionsspuren hindeuten.

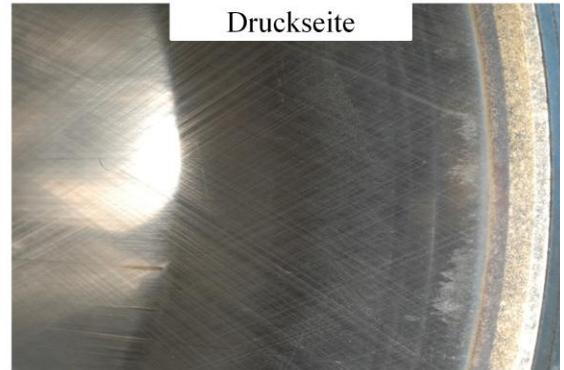
Zylinder 2 nach 231 h Bauteillaufzeit und Demontage am Versuchsende

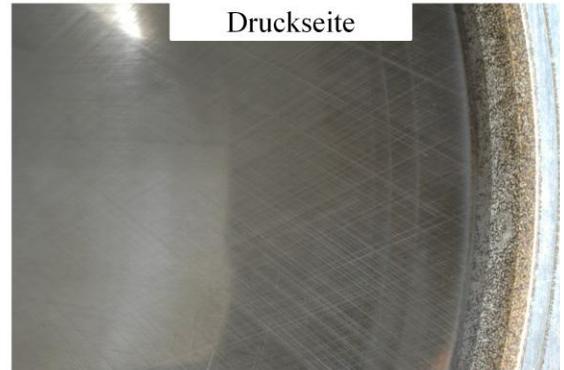
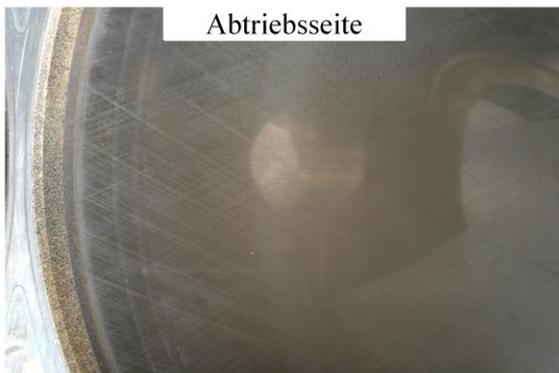
Zylinder 6 nach 231 h Bauteillaufzeit und Demontage am Versuchsende

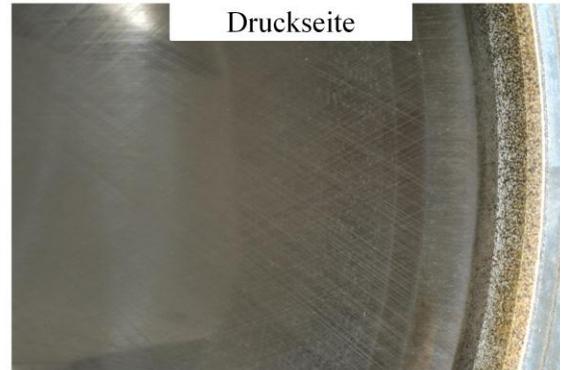
Zylinder 7 nach 231 h Bauteillaufzeit und Demontage am Versuchsende

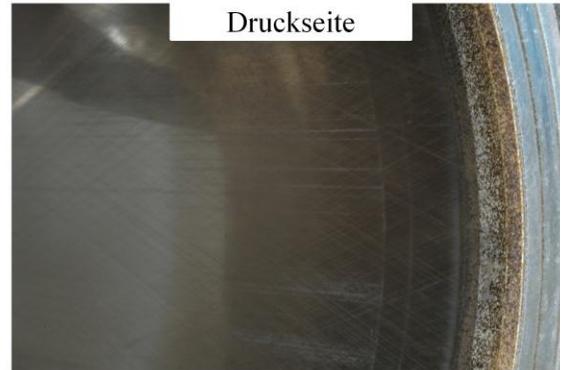
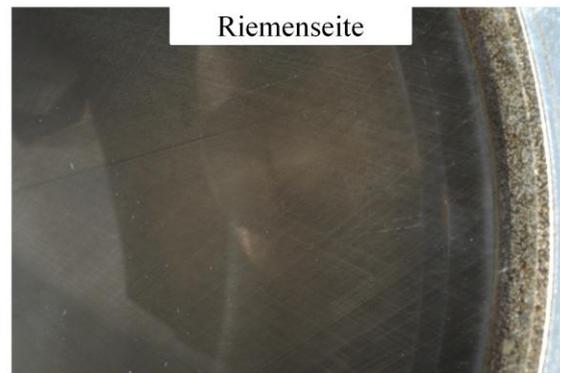
Zylinder 8 nach 231 h Bauteillaufzeit und Demontage am Versuchsende
