# Schadenskategorie- spezifische Bewertung von AKR-Prüfverfahren

Straßenbau Heft S 145

Bundesanstalt für Materialforschung und -prüfung  
Berlin

**Bericht zum Forschungsprojekt 29.0325**  
Schadenskategorie-spezifische Bewertung von  
AKR-Prüfverfahren

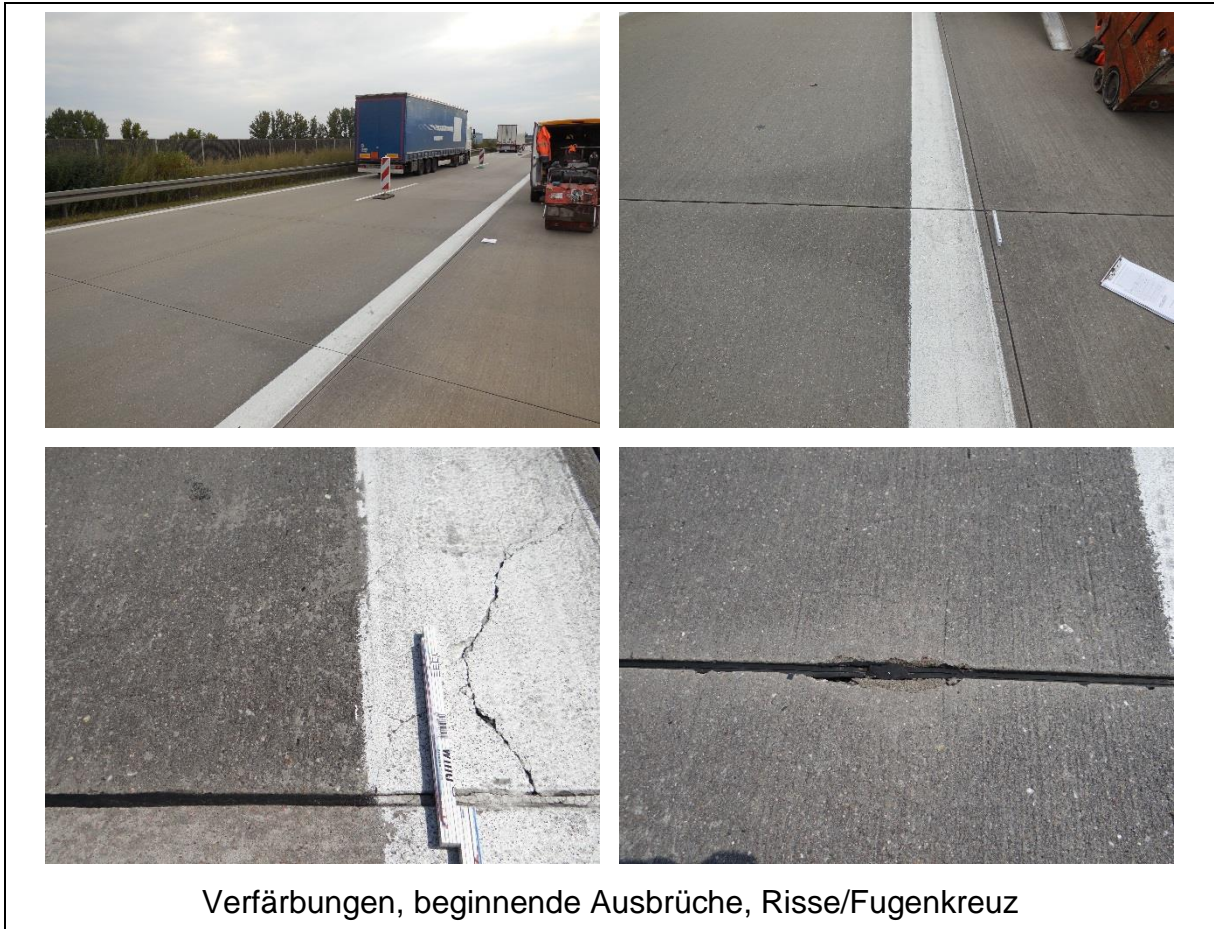
Horizontalrissbildung in Dübelebene bei Querscheinfuge und Fugenkreuz

Detailbild des durchgehenden Horizontalrisses in Dübelebene

Horizontalriss im Bereich der Längsfuge in der Höhe der Ankerebene

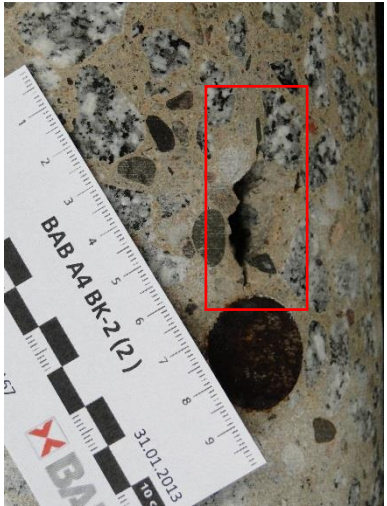
<p>Detail 1</p>

<p>A photograph of a concrete core sample. A ruler is placed vertically on the left side, showing markings from 1 to 9 cm. The ruler is labeled 'BAB A4 BK-2 (2)' and '31.01.2013'. A red rectangular box highlights a crack in the concrete surface.</p>	<p>Lunker über Dübel mit 23 mm Länge</p>
<p>Detail 2</p>

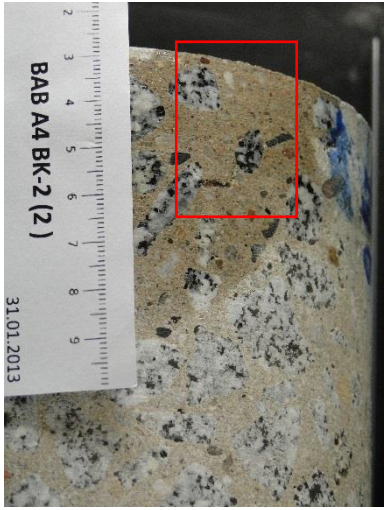
<p>A photograph of a concrete core sample. A ruler is placed vertically on the left side, showing markings from 2 to 9 cm. The ruler is labeled 'BAB A4 BK-2 (2)' and '31.01.2013'. A red rectangular box highlights a crack in the concrete surface.</p>	<p>Abplatzung beginnend an Manteloberfläche bei 270° und 0° mit 3 cm Tiefe (ausgehend von Netzzissen auf der Fahrbahnoberfläche)</p>

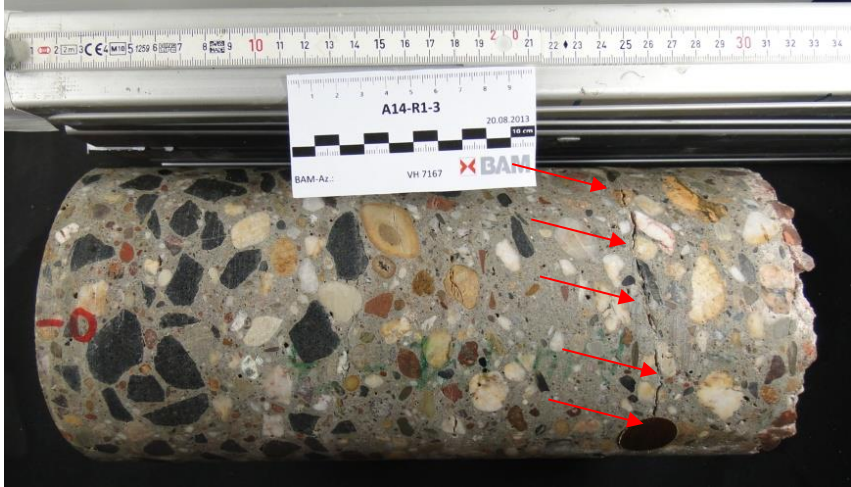
<p>Übersichtbild</p>

<p>Horizontalriss in Dübelebene</p>
<p>Detailbild</p>

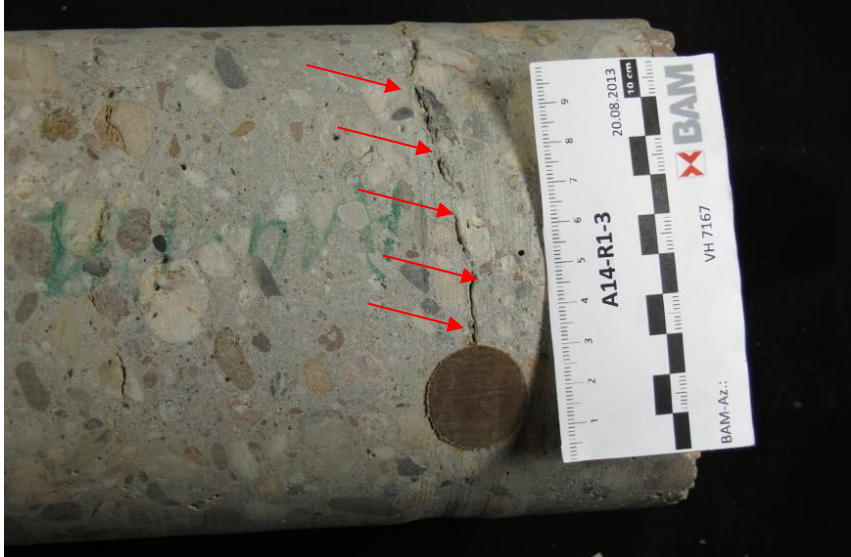
<p>Horizontalriss ausgehend vom Dübel</p>

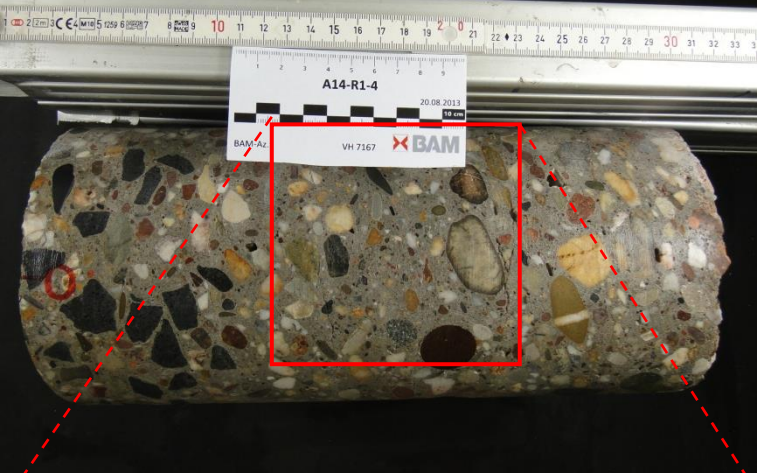
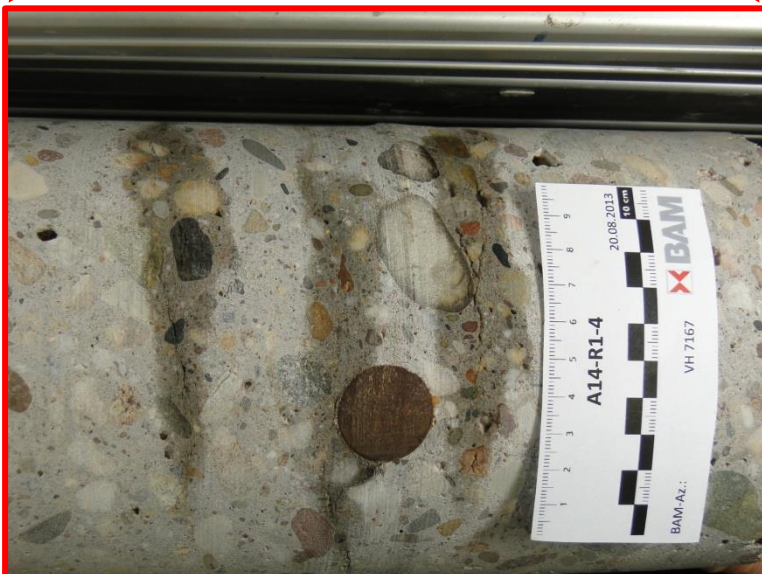
<p>Übersichtsbild</p>

<p>je ein Horizontalriss in der Tiefenebene bei 13 cm, 19 cm und 22 cm Tiefe; max. Rissweite: 0,5 mm.</p>

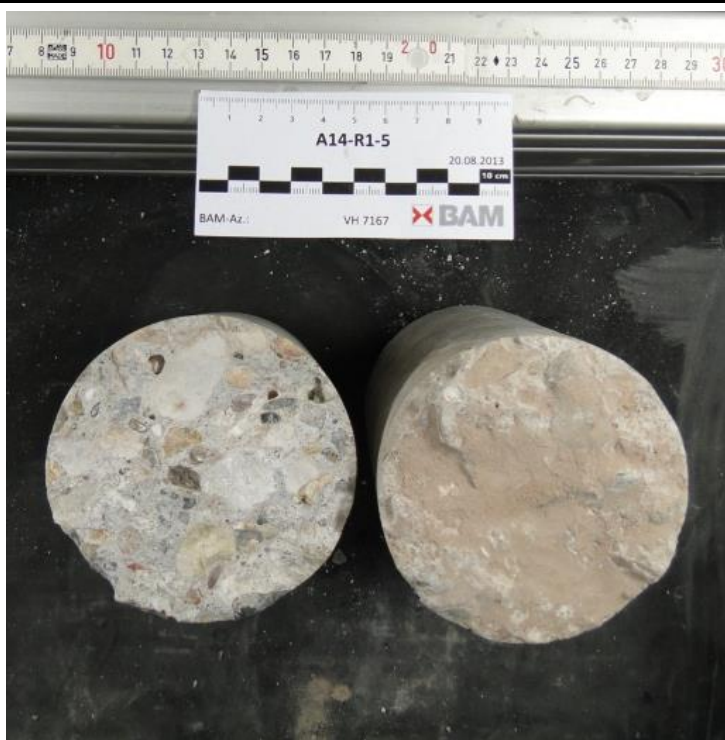
Detailbild

linke Bruchfläche partiell mit  
weissem Belag

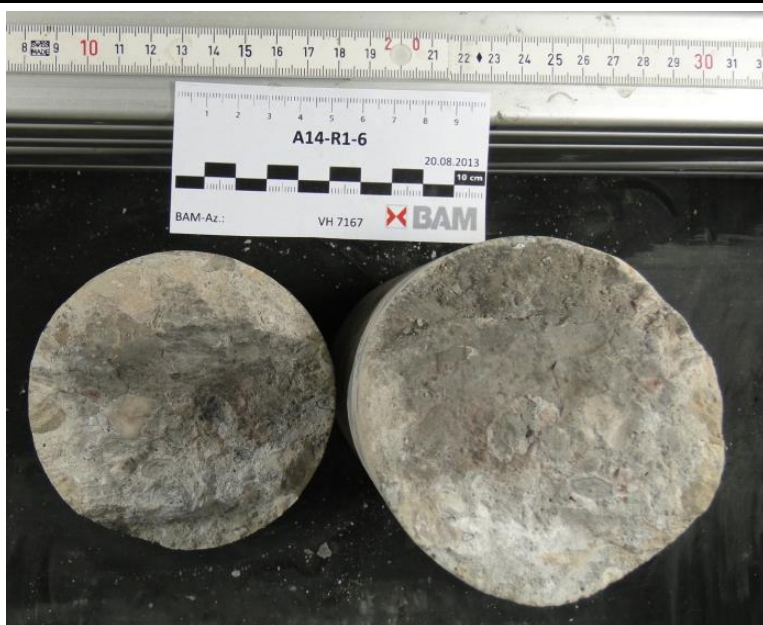
Detailbild

Bruchfläche partiell mit weisem Belag

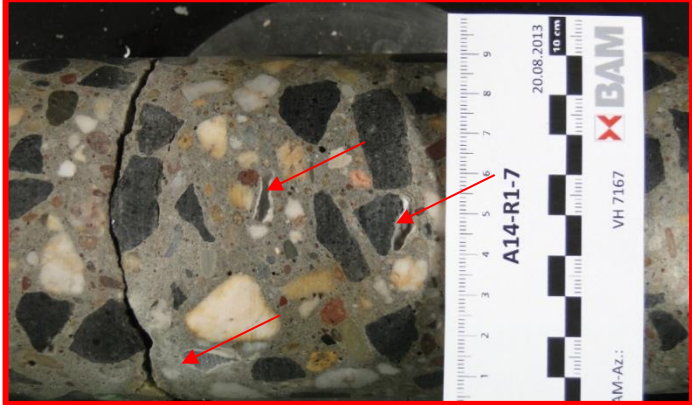
<p>horizontaler Trennriss durch Bohrkern</p>
<p>Detailbild 1</p>

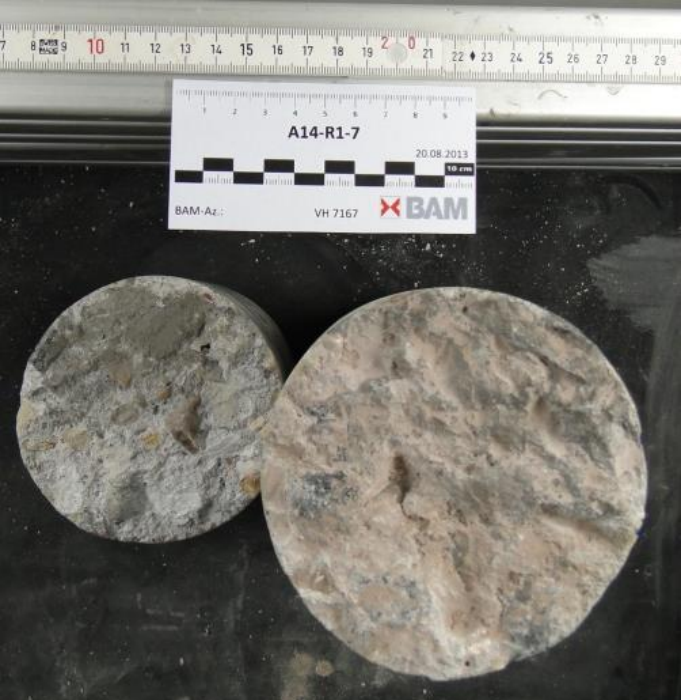
<p>partiell Reaktionssäume um Gesteinkörnung</p>
<p>Detailbild 1</p>

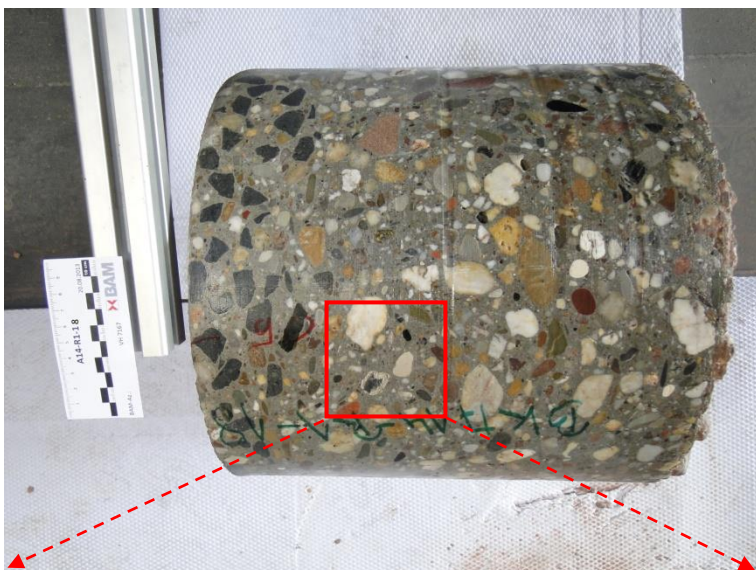
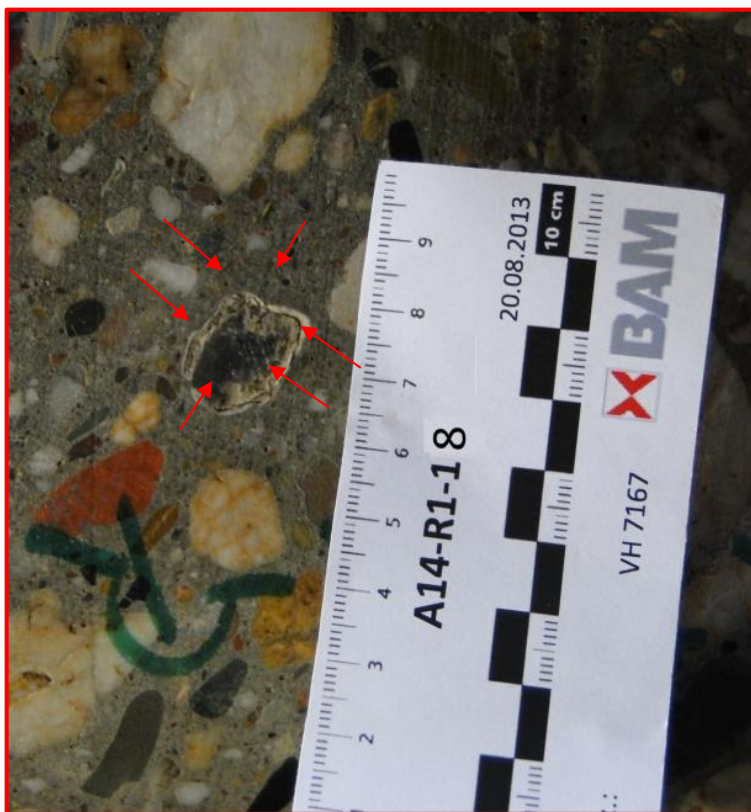
Reaktionssaum um Gesteinskorn

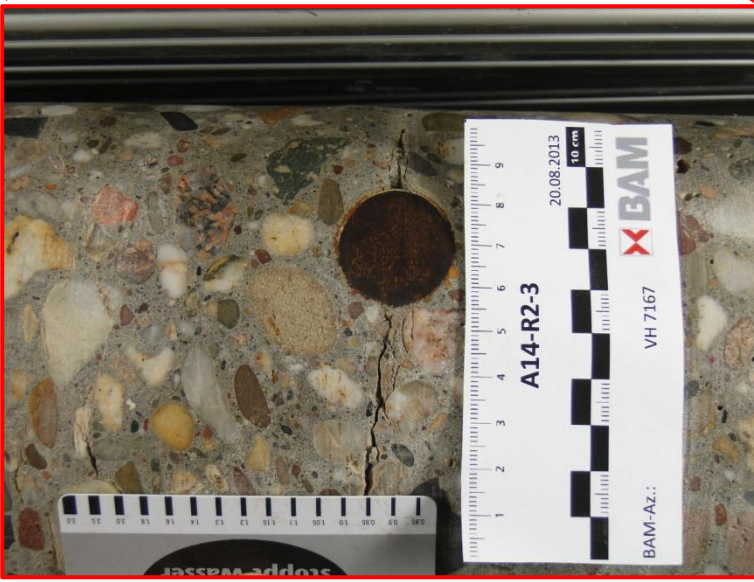
<p>von Dübel ausgehender Horizontalriss</p>
<p style="writing-mode: vertical-rl; transform: rotate(180deg);">Detailbild 1</p>

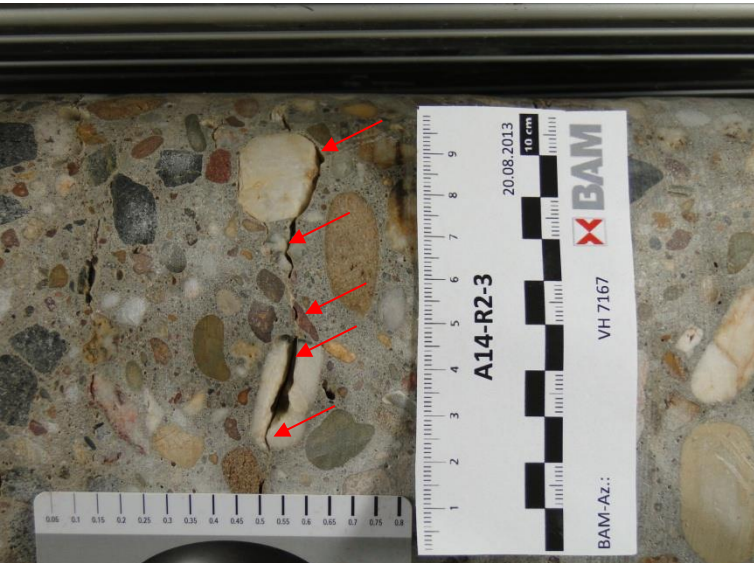
<p>von Dübel ausgehender Horizontalriss bei 22 cm Tiefe mit Weite bis zu 0,95 mm.</p>
<p style="writing-mode: vertical-rl; transform: rotate(180deg);">Detailbild 2</p>

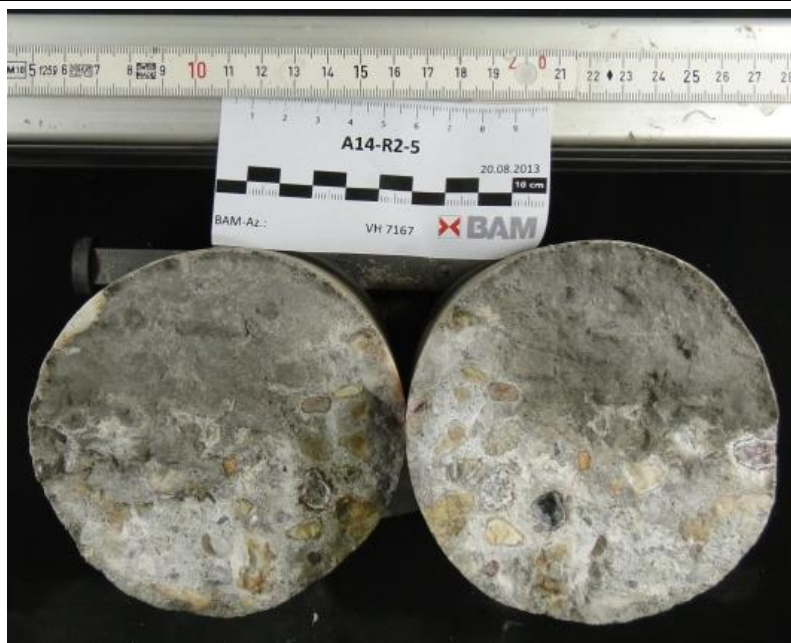
Detailbild von Bruchflächen

partiell weisser Belag  
auf Bruchfläche

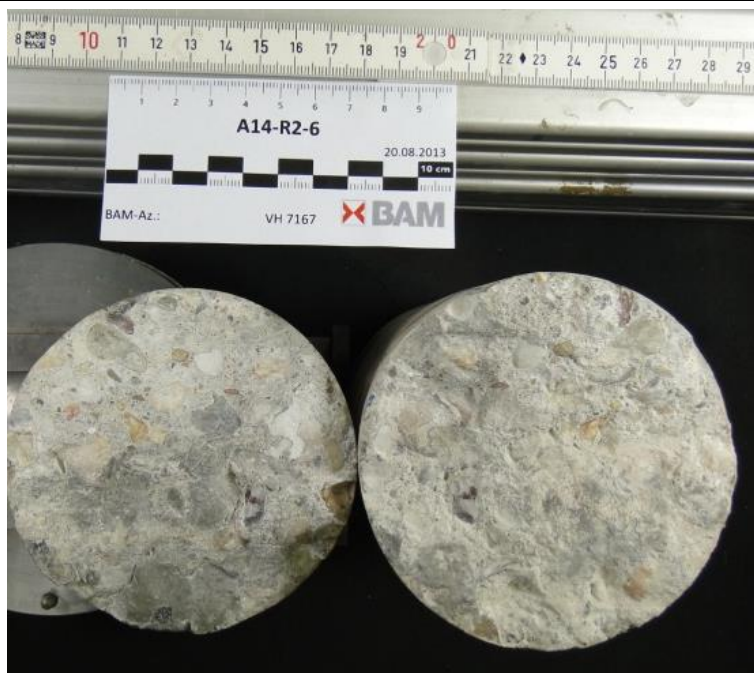
Detailbild von Bruchflächen

partiell weisser Belag auf Bruchfläche

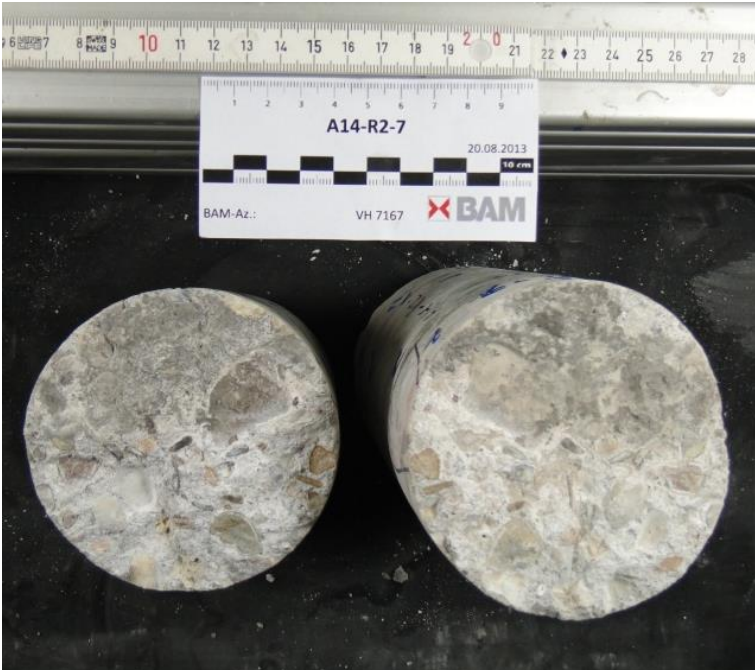
<p>Detailbild von Bruchflächen</p>

<p>Bruchfläche mit weissem Belag</p>
<p>Übersichtsbild</p>

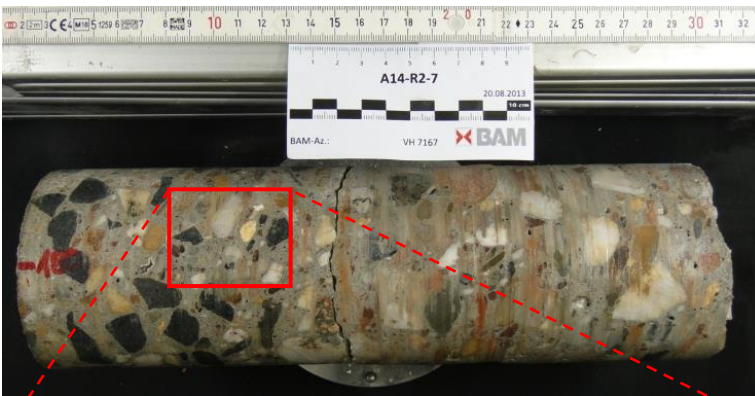
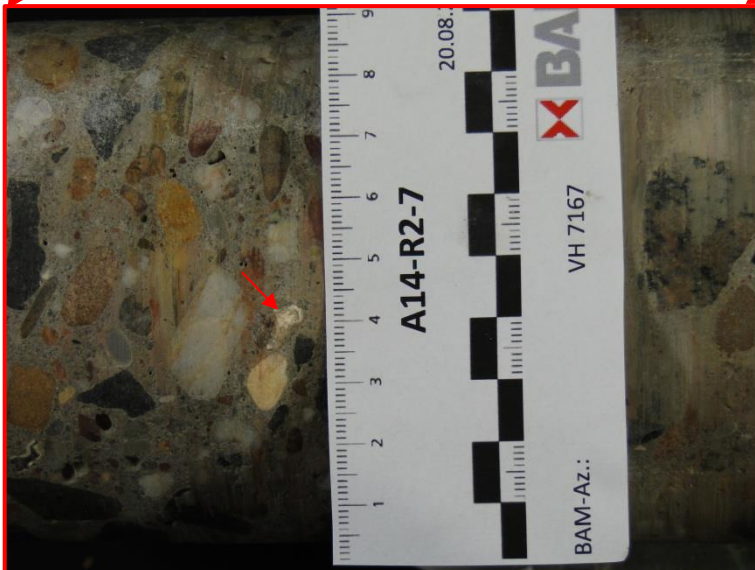
<p>Detailbild</p>

<p>Partiell weisse Porenfüllung</p>

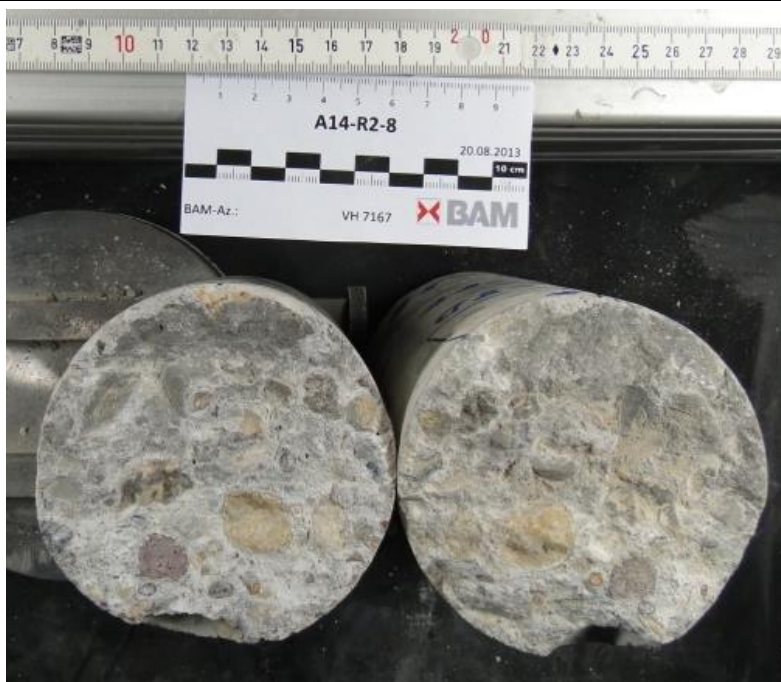
Detailbild von Bruchflächen

Bruchfläche partiell mit weissem Belag

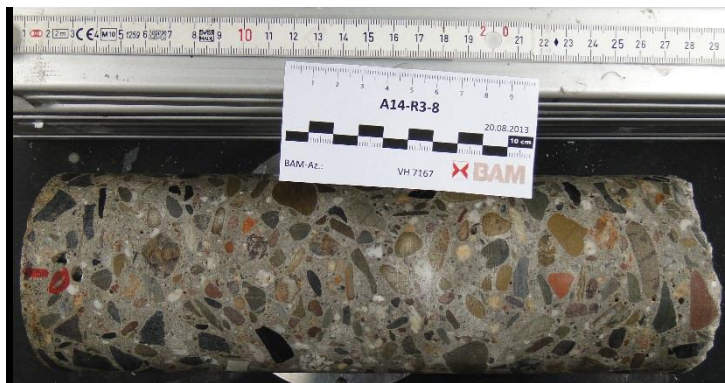
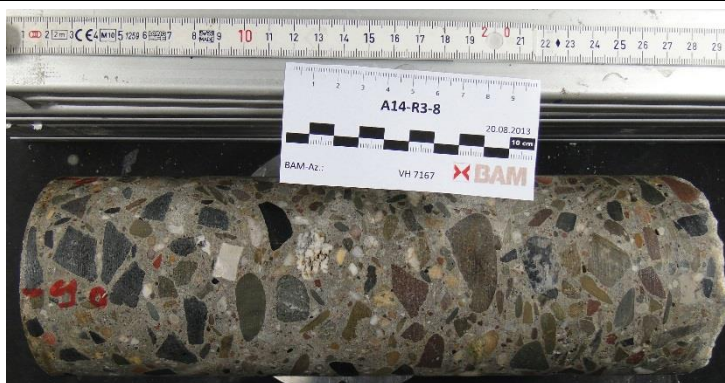
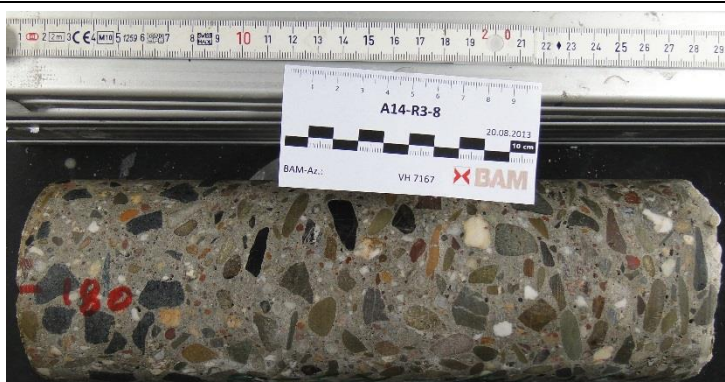
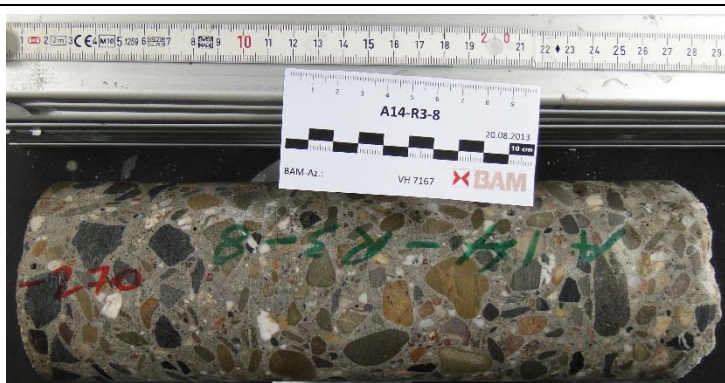
**BK 14-R3-8**

<p>Übersichtsbild</p>	 	
<p>Detailbild</p>	 	<p>Riss in Gesteinskorn (Sandstein), max. Rissweite 0,25 mm. Kein Riss in Matrix erkennbar.</p>

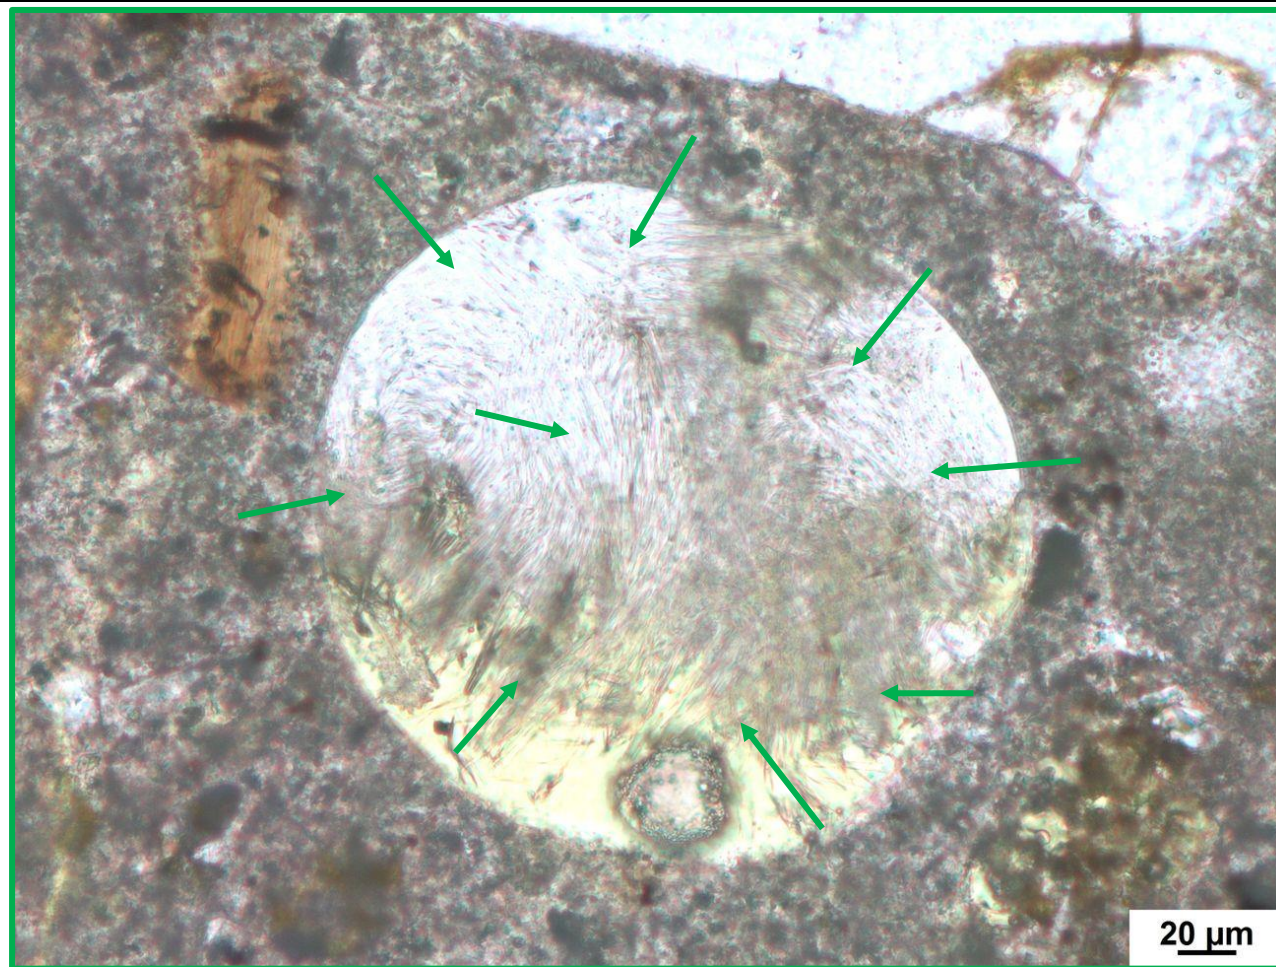
c) Detailbild D2 von a)

→ Ettringit

**Beschreibung:** Charakteristische nadelige Ettringitkristalle füllen die kleineren Poren nahezu vollständig aus

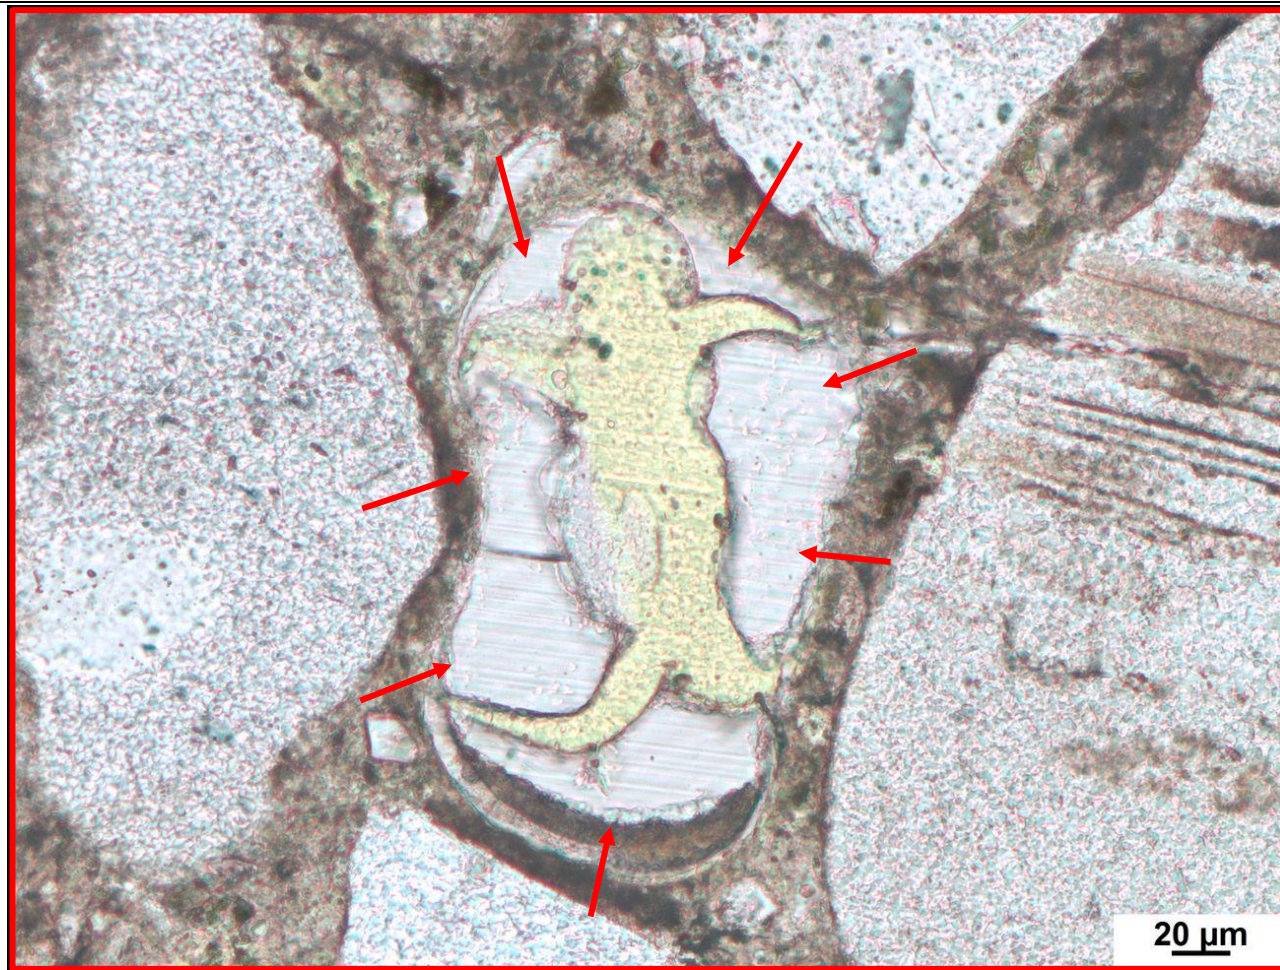
c) Detailbild D2 von a)

**Beschreibung:** AKRP-Ablagerungen in einer Pore

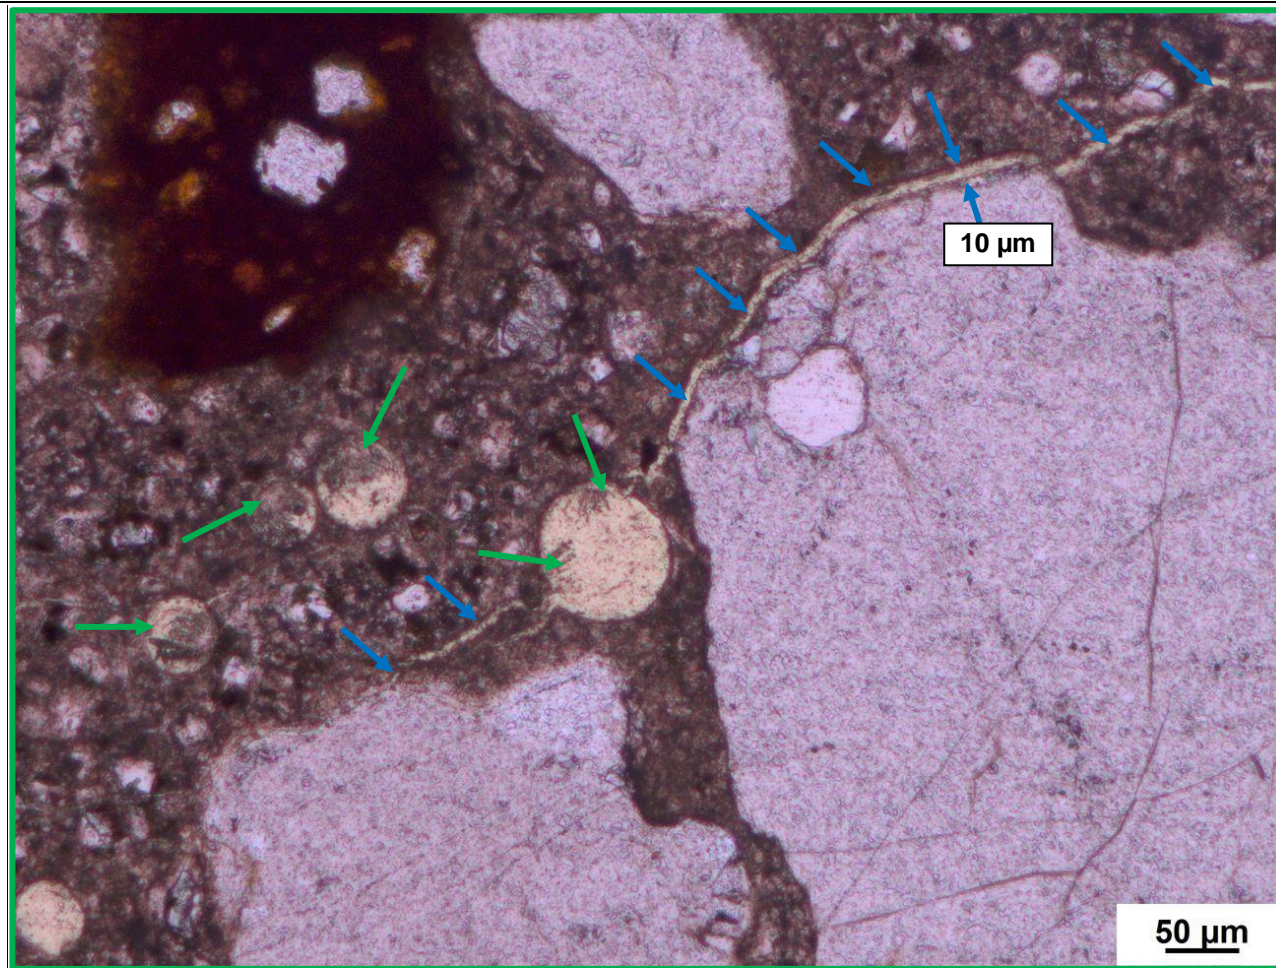
b) Detailbild D1 von a)

**Beschreibung:** Poren mit partieller Ettringitverfüllung, ungefüllter Riss durch die Zementsteinmatrix, max. Rissweite: ca. 10 μm

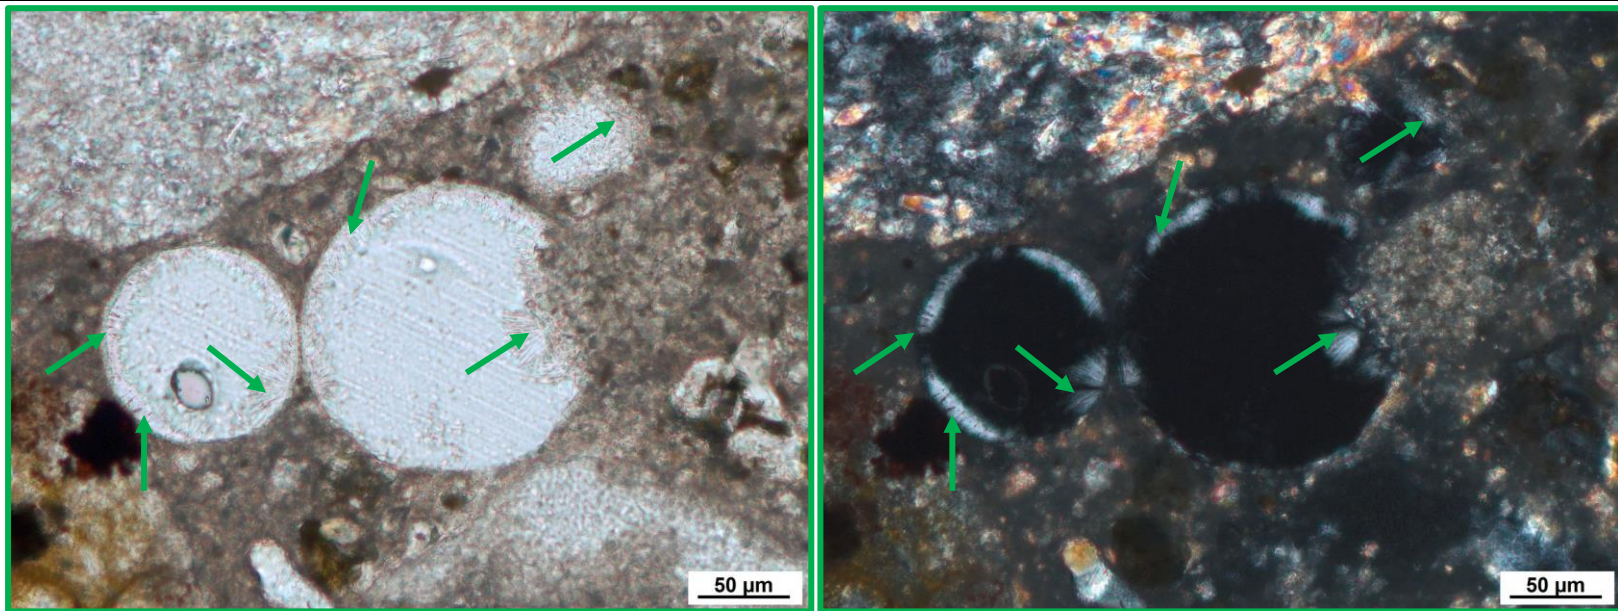
e) Detailbild D2-1 von d)

**Beschreibung:** Ettringitkristalle an den Porenwandungen

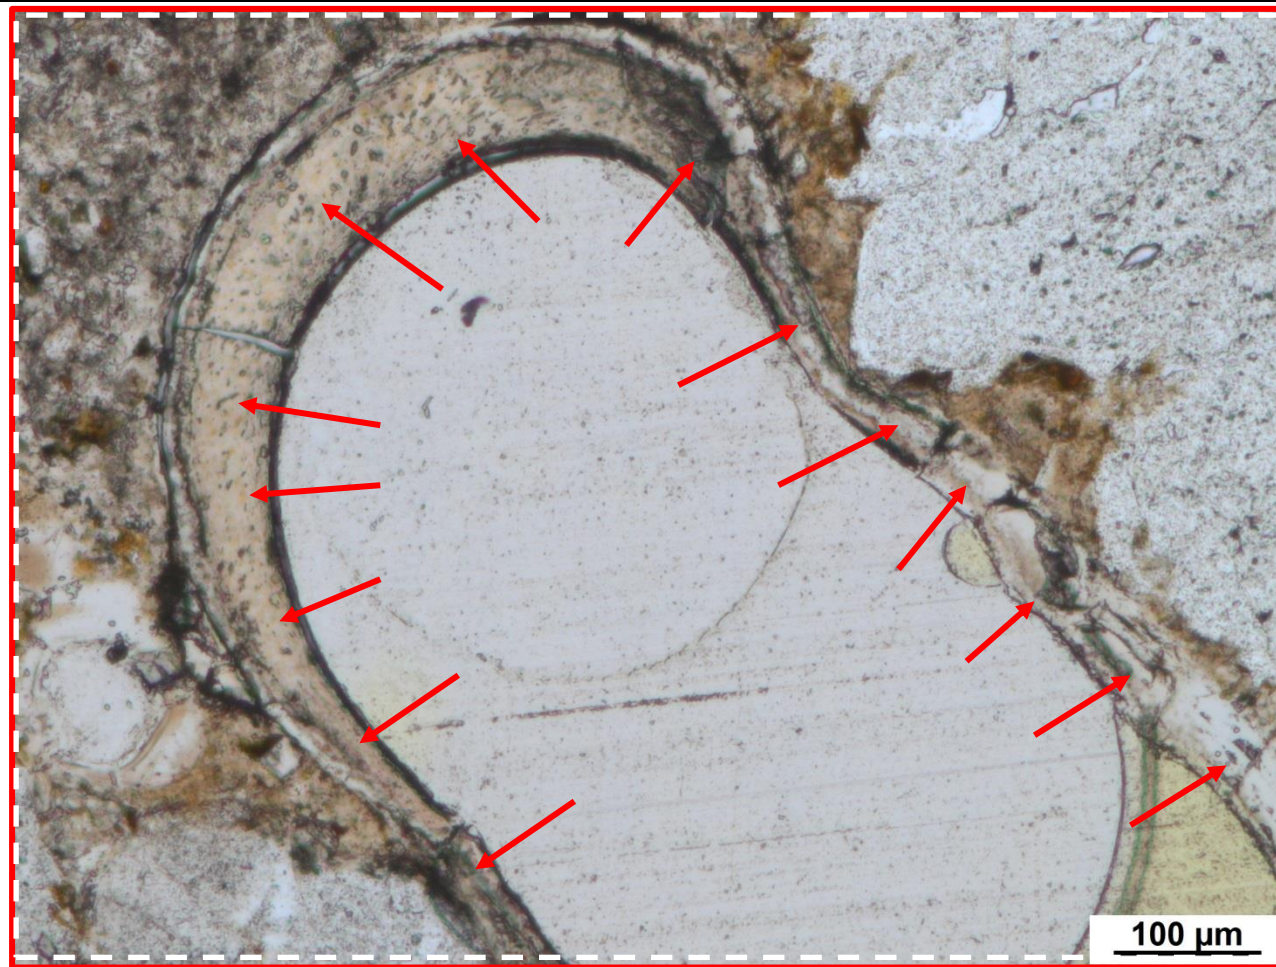
c) Detailbild D1-1 von b)

→ AKRP

**Beschreibung:** AKRP an der Porenwandung

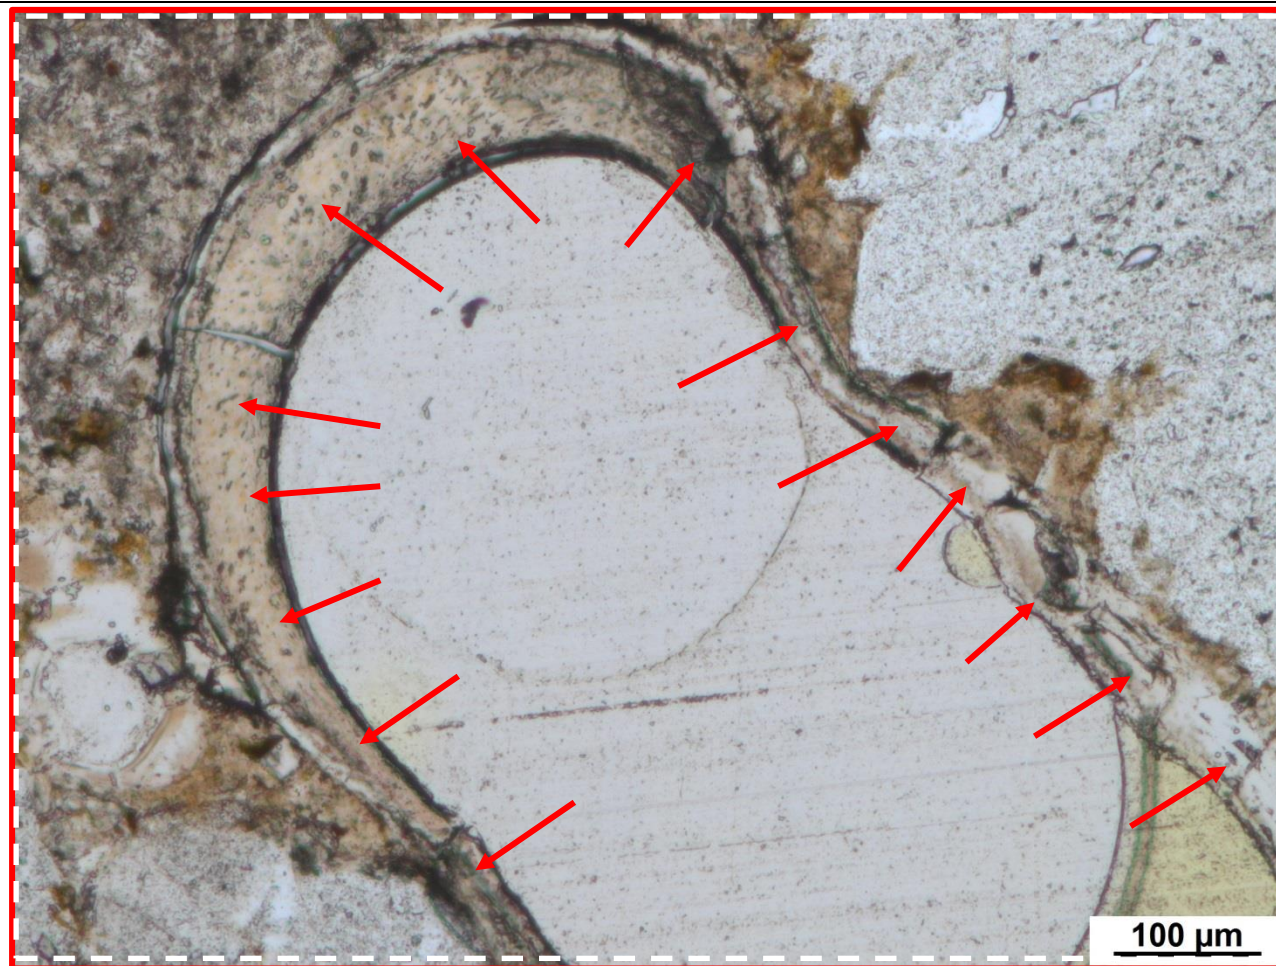
c) Detailbild D1-1 von b)

→ AKRP

**Beschreibung:** AKRP an der Porenwandung

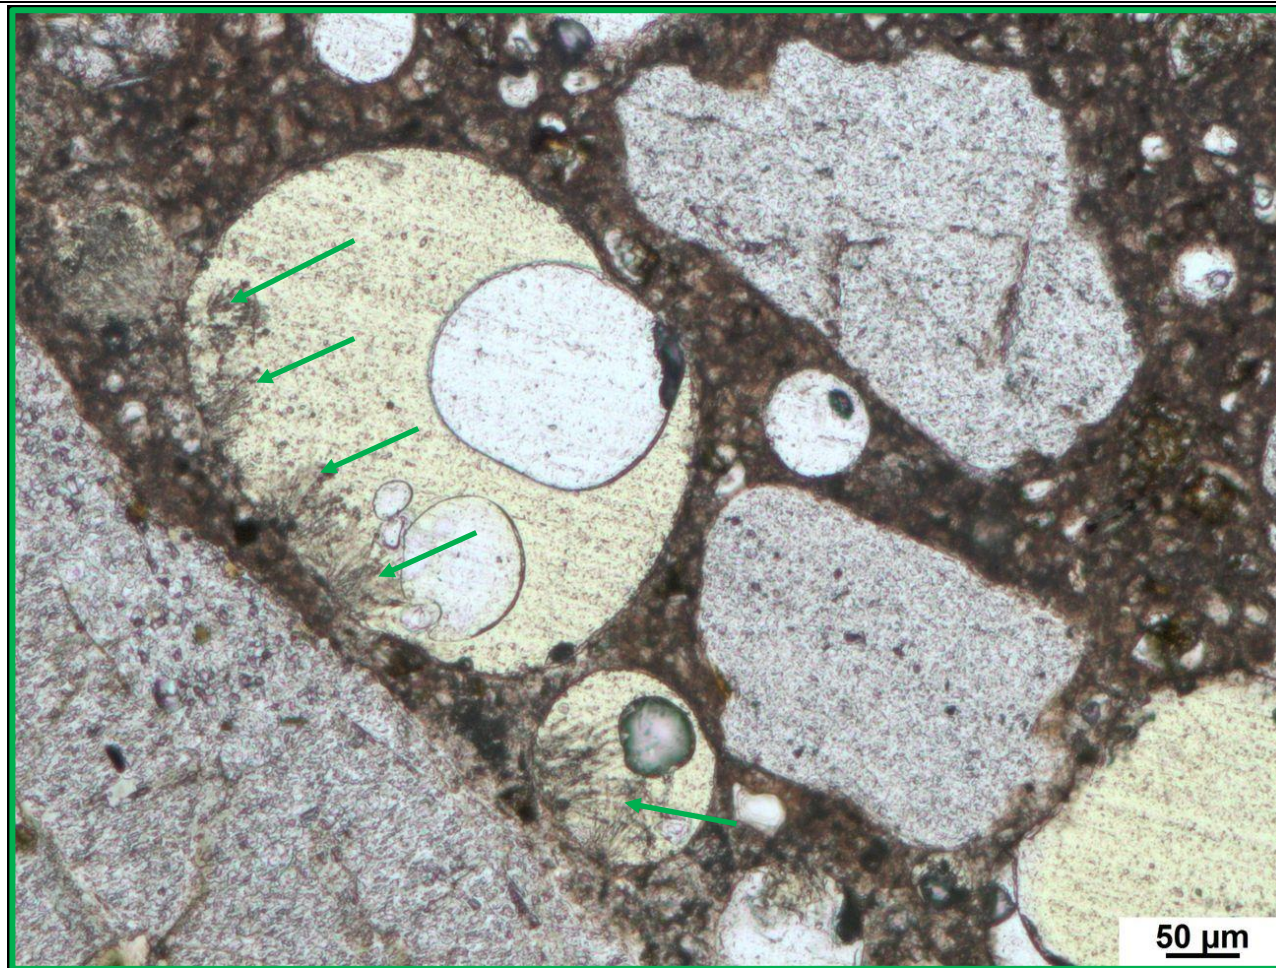
c) Detailbild D2 von a)

→ Ettringit

**Beschreibung:** Ettringitbildung in den Poren

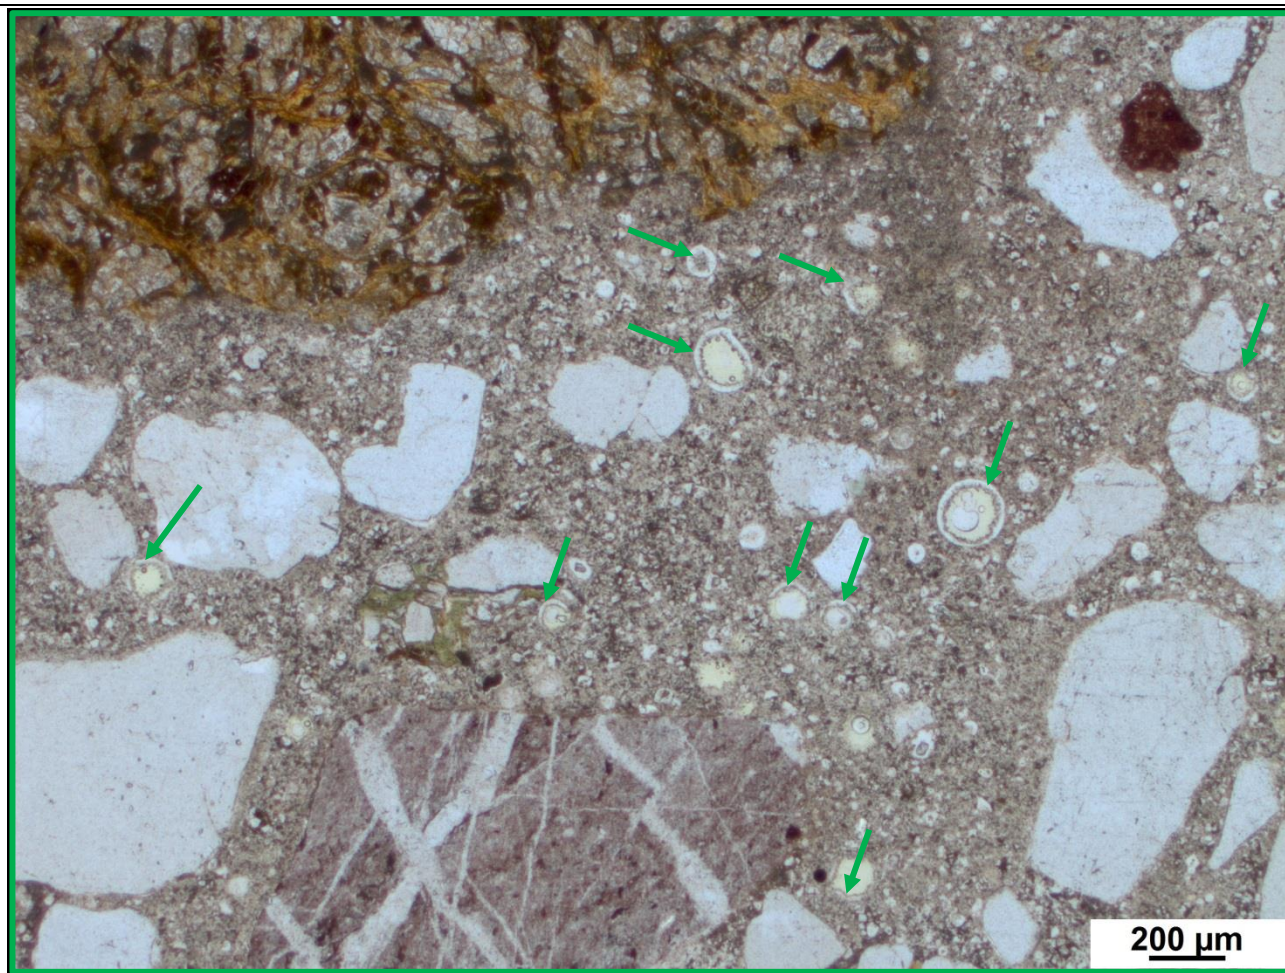
c) Detailbild D2 von a)

**Beschreibung:** Ettringitkristalle in einzelnen Poren

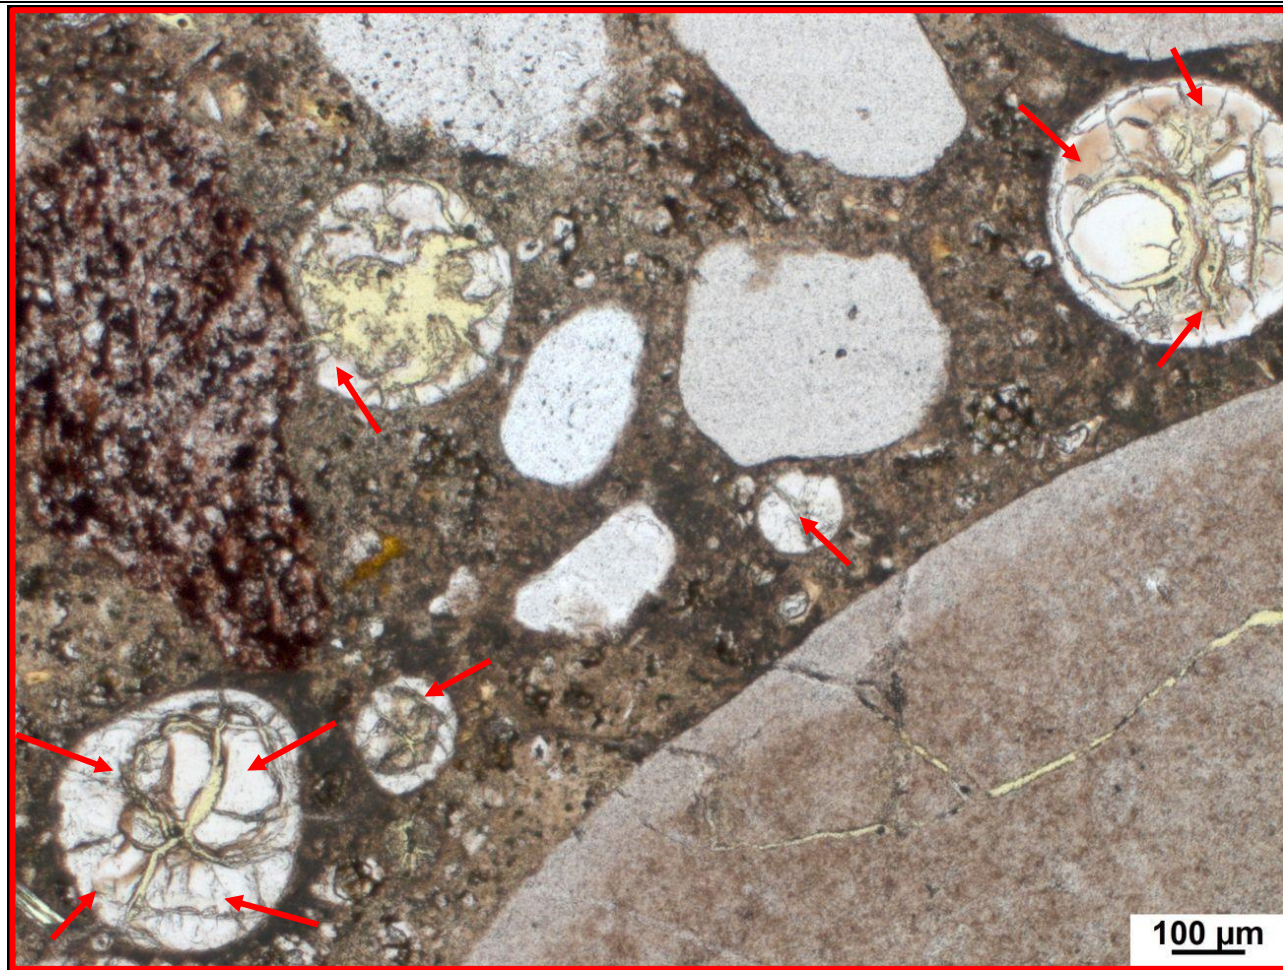
k) Detailbild D7 von a)

**Beschreibung:** Zahlreiche partiell und nahezu vollständig mit AKRP gefüllte Poren
