# Schadenskategorie- spezifische Bewertung von AKR-Prüfverfahren

Straßenbau Heft S 145

Bundesanstalt für Materialforschung und -prüfung  
Berlin

**Bericht zum Forschungsprojekt 29.0325**  
Schadenskategorie-spezifische Bewertung von  
AKR-Prüfverfahren

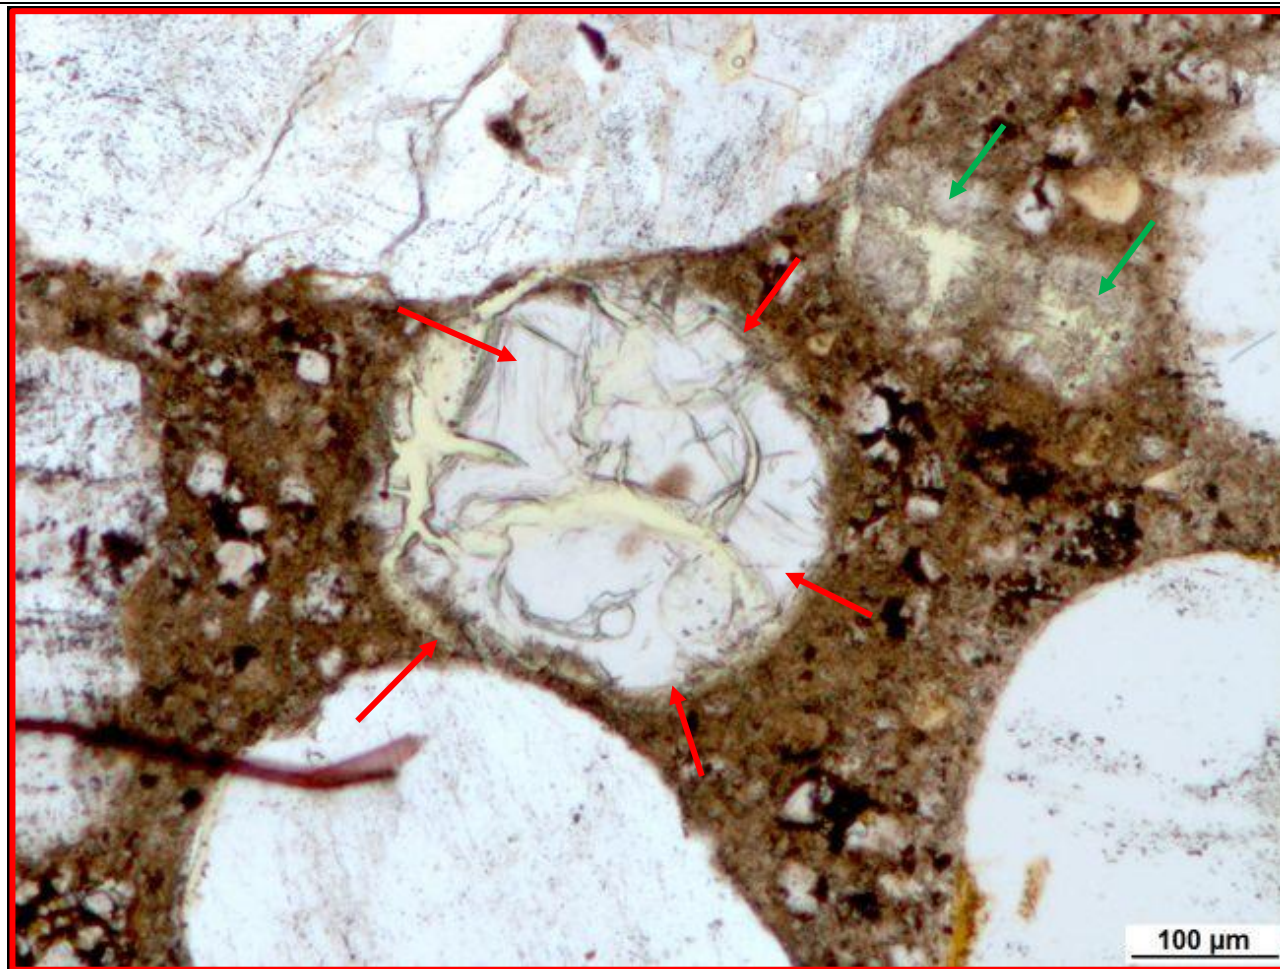
c) Detailbild D2 von a)

**Beschreibung:** Nahezu vollständig mit AKRP ausgefüllte Pore, weitere Poren mit nahezu vollständiger Ettringitkristallfüllung

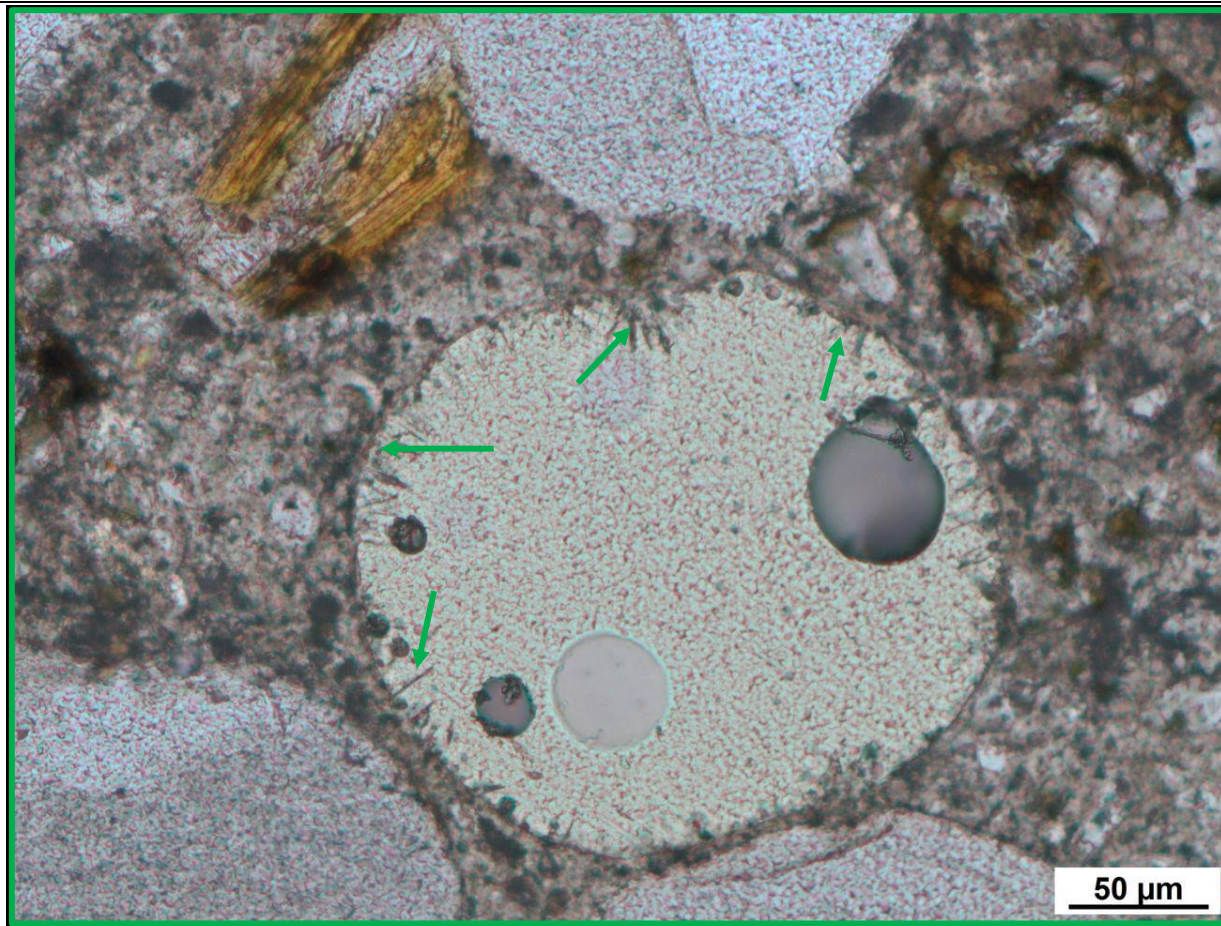
c) Detailbild D2 von a)

**Beschreibung:** Ettringitkristalle an der Porenwandung

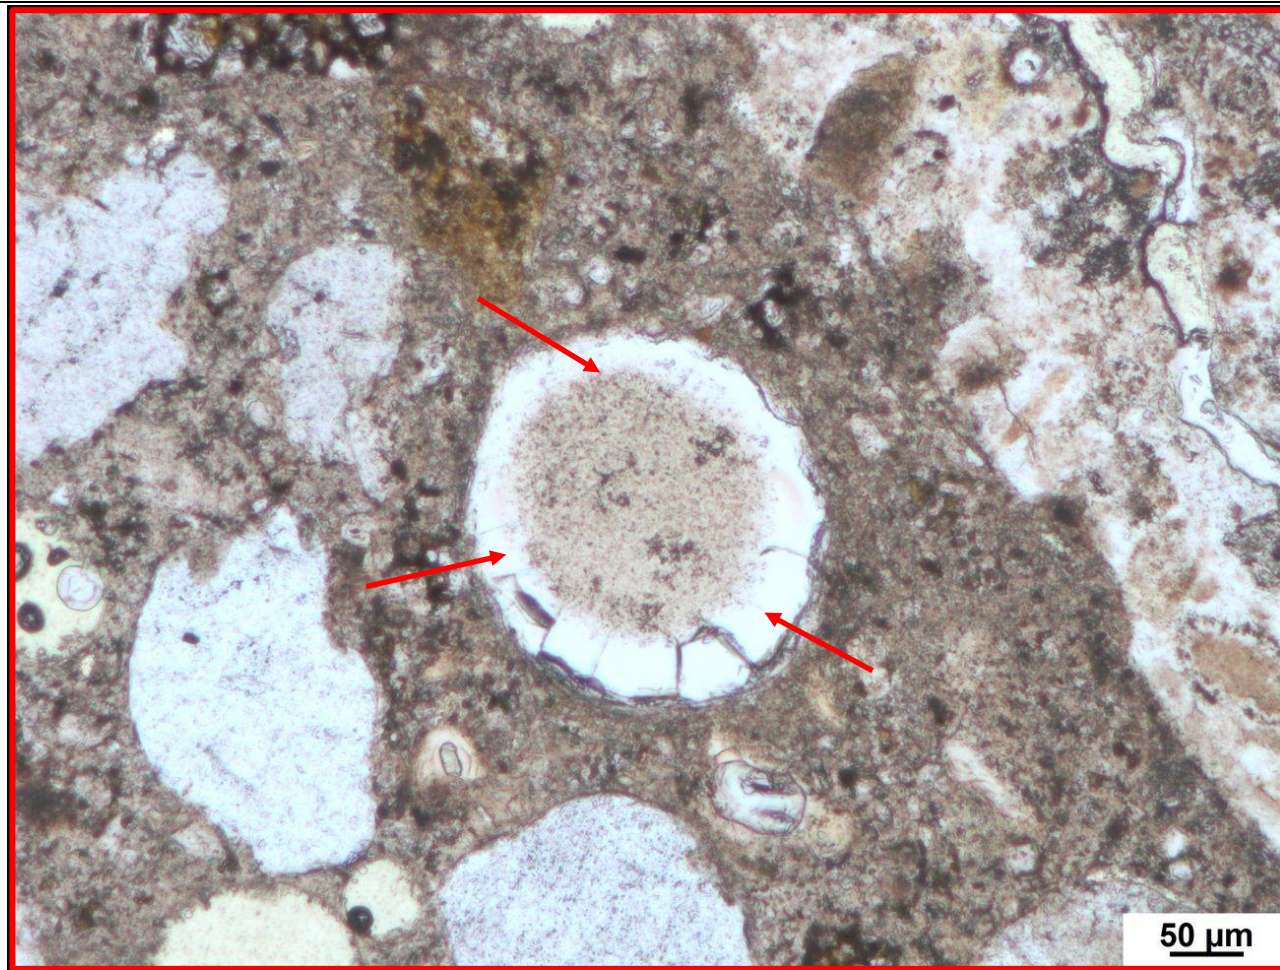
b) Detailbild D1 von a)

**Beschreibung:** Eine komplett mit AKRP gefüllte Pore. Der Innenbereich beginnt bereits auszukristallisieren.

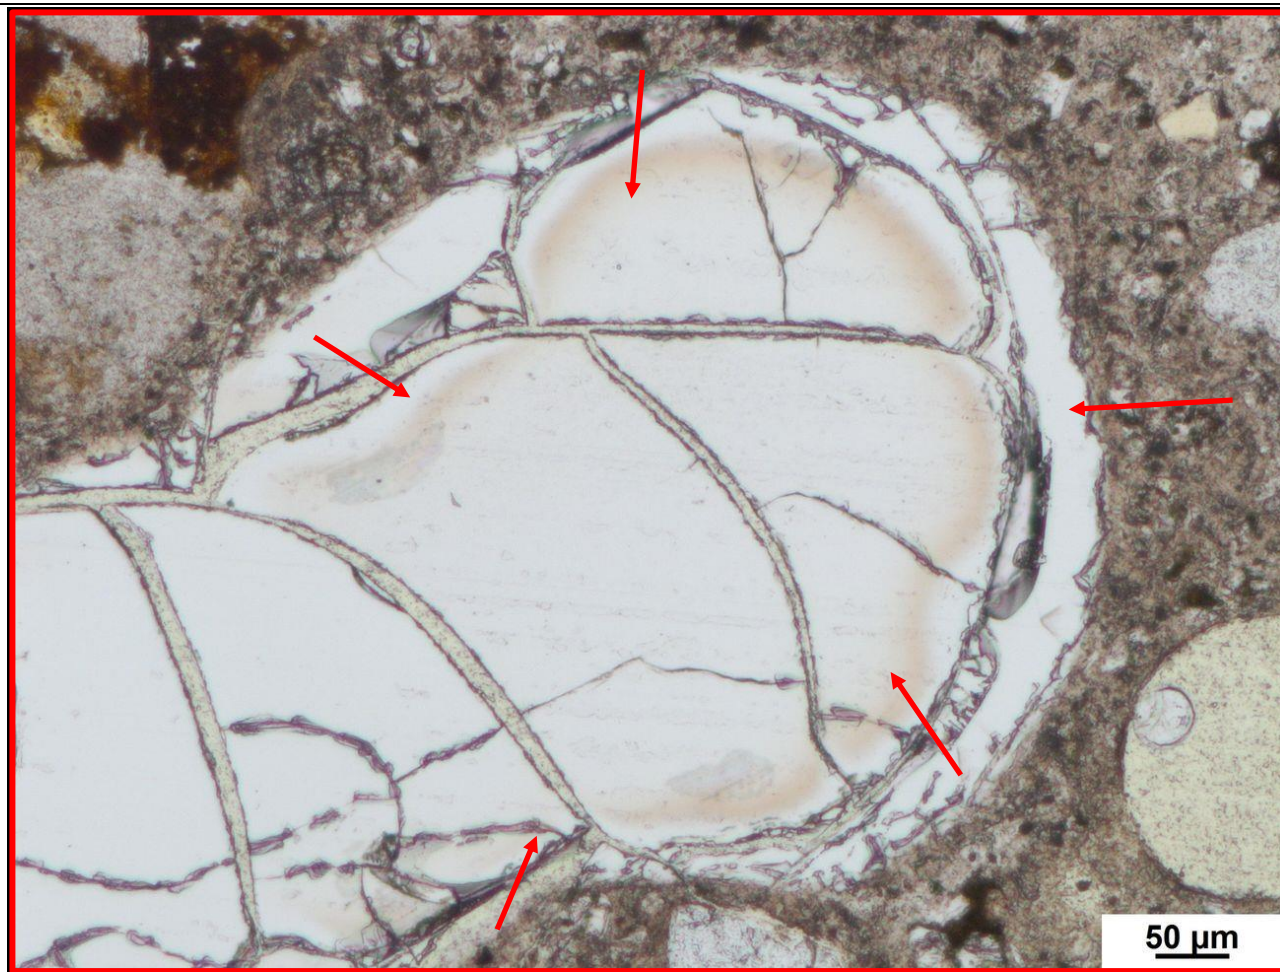
d) Detailbild D2-1 von c)

**Beschreibung:** Detailansicht des AKRP, deutlich sind charakteristische Trocknungsrisse des AKRP erkennbar

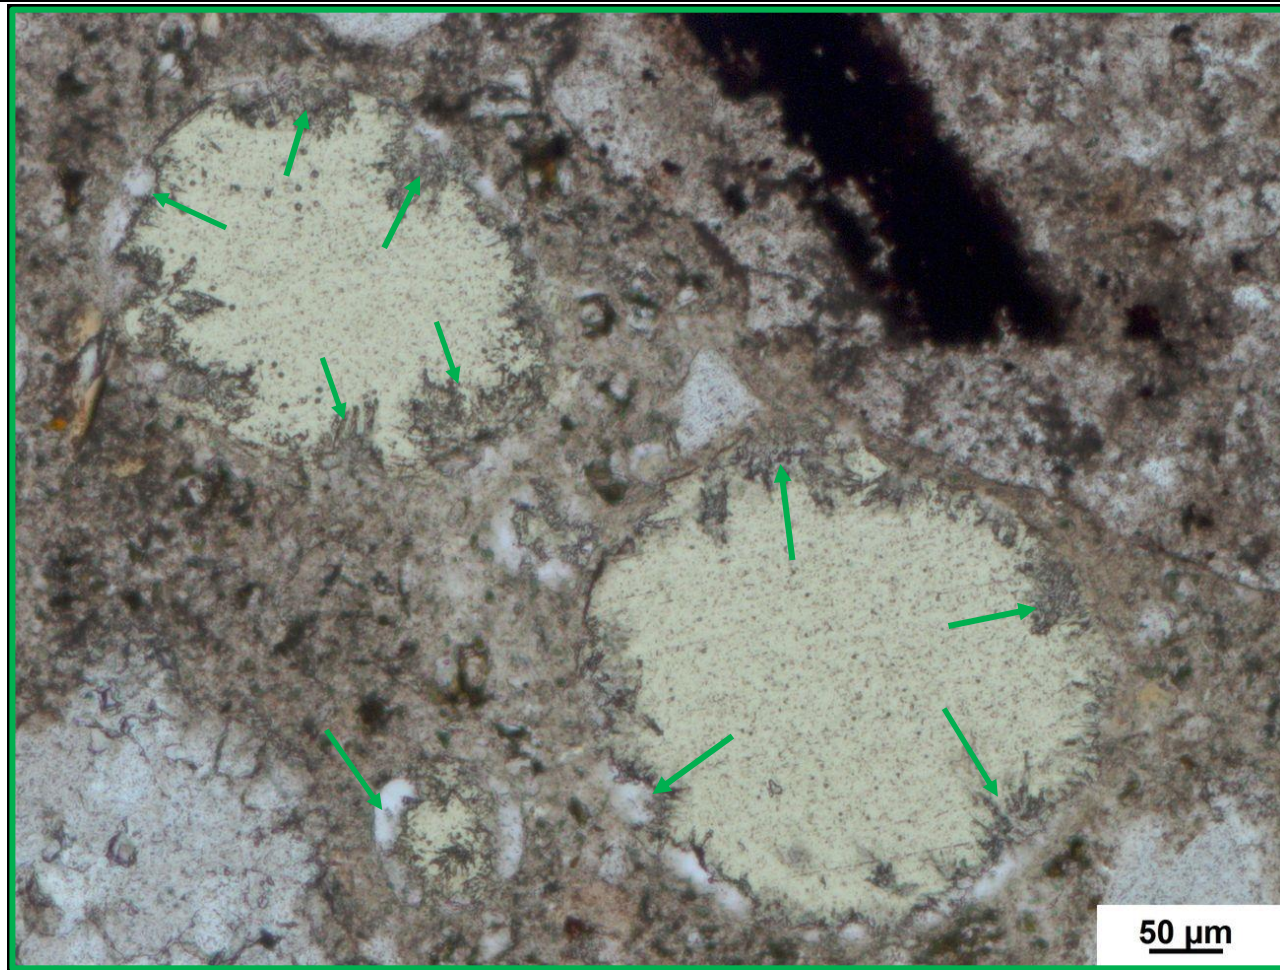
b) Detailbild D1 von a)

→ Ettringit

**Beschreibung:** Ettringit an den Porenwandungen

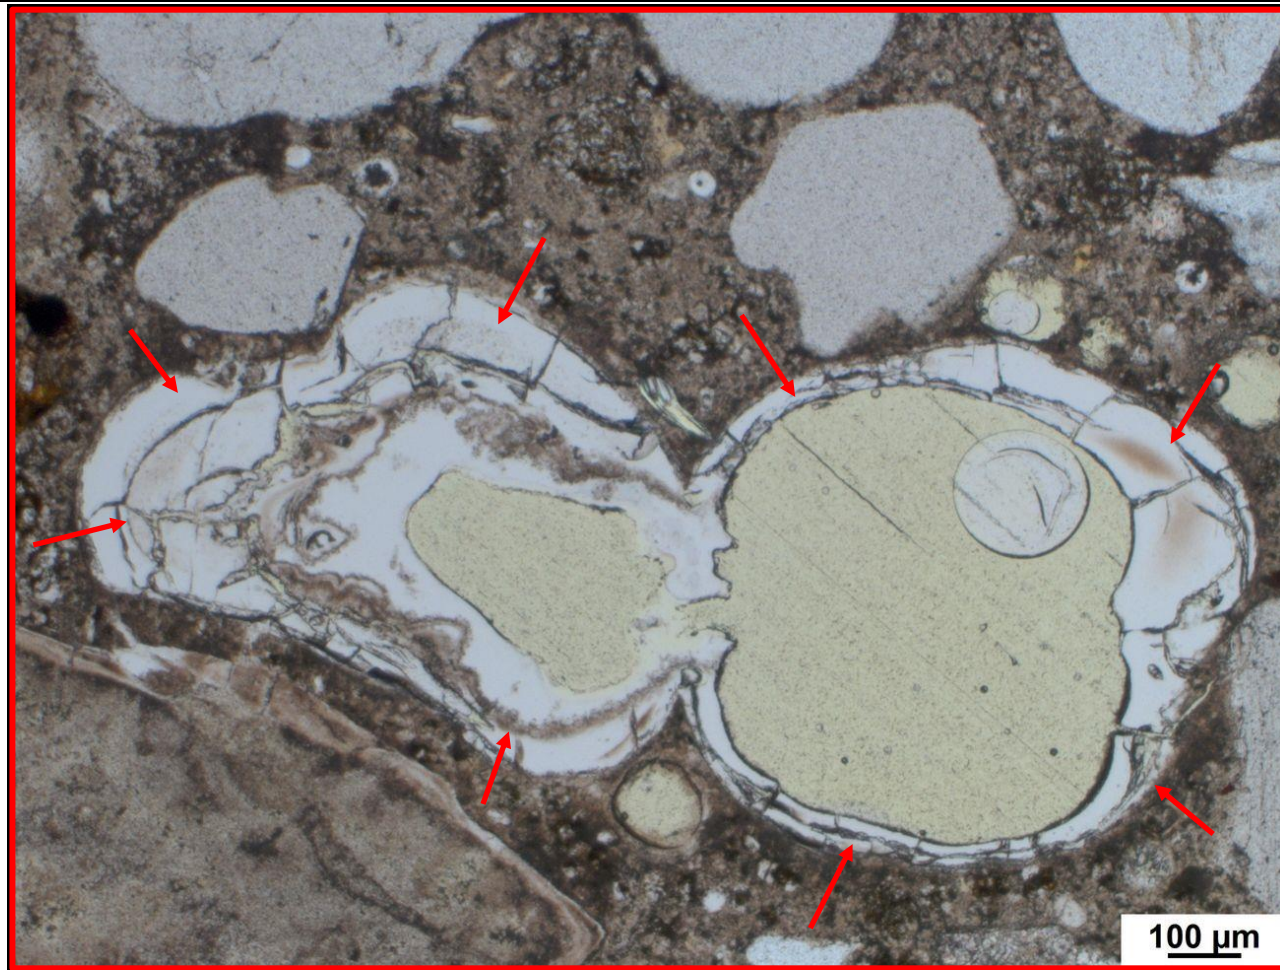
c) Detailbild D2 von a)

→ AKRP

**Beschreibung:** AKRP in zahlreichen Poren, nahezu komplett gefüllt

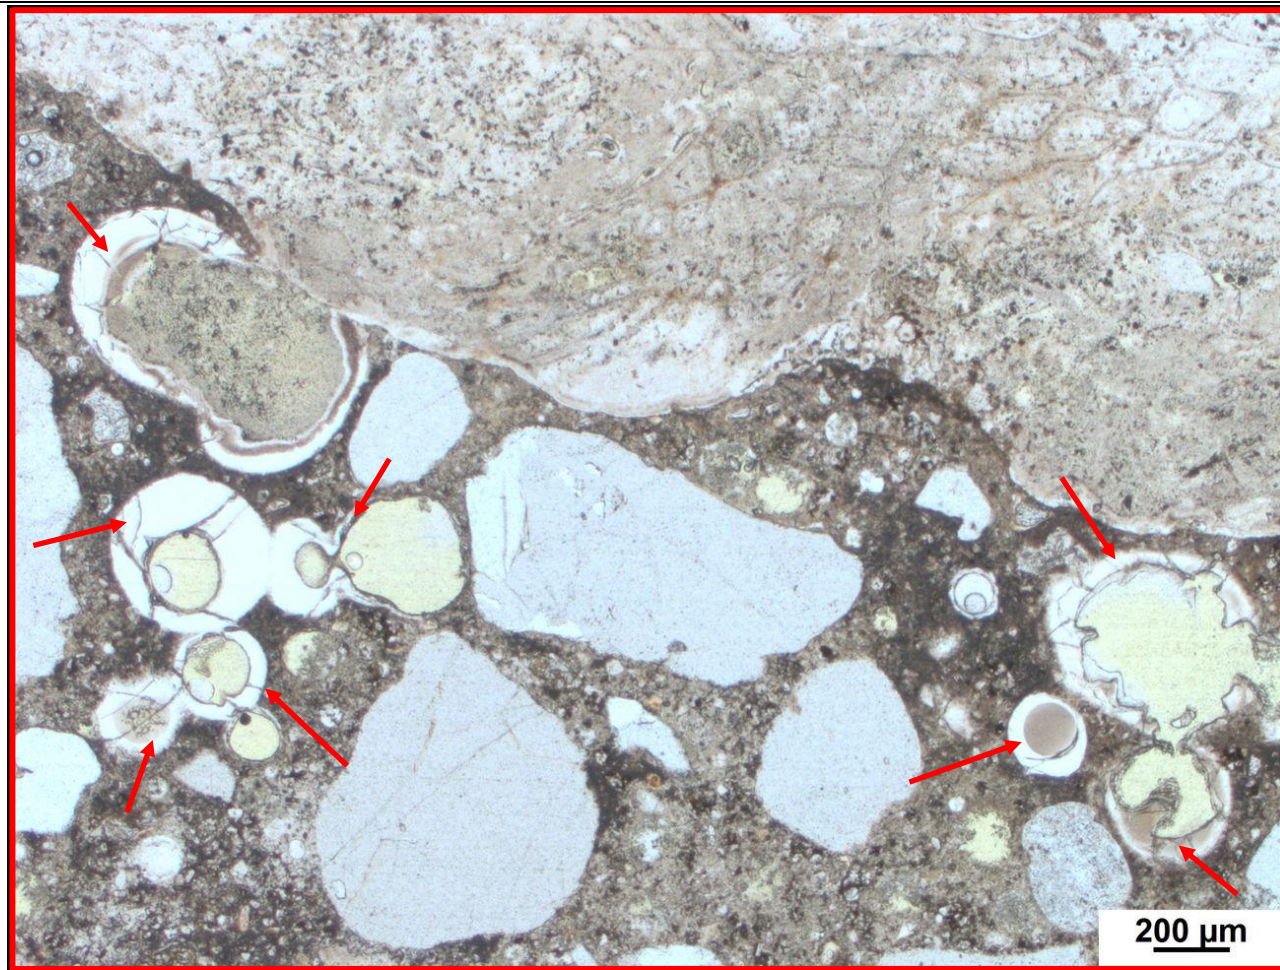
c) Detailbild D2 von a)

→ AKRP

**Beschreibung:** AKRP in zahlreichen Poren, teilweise komplett gefüllt

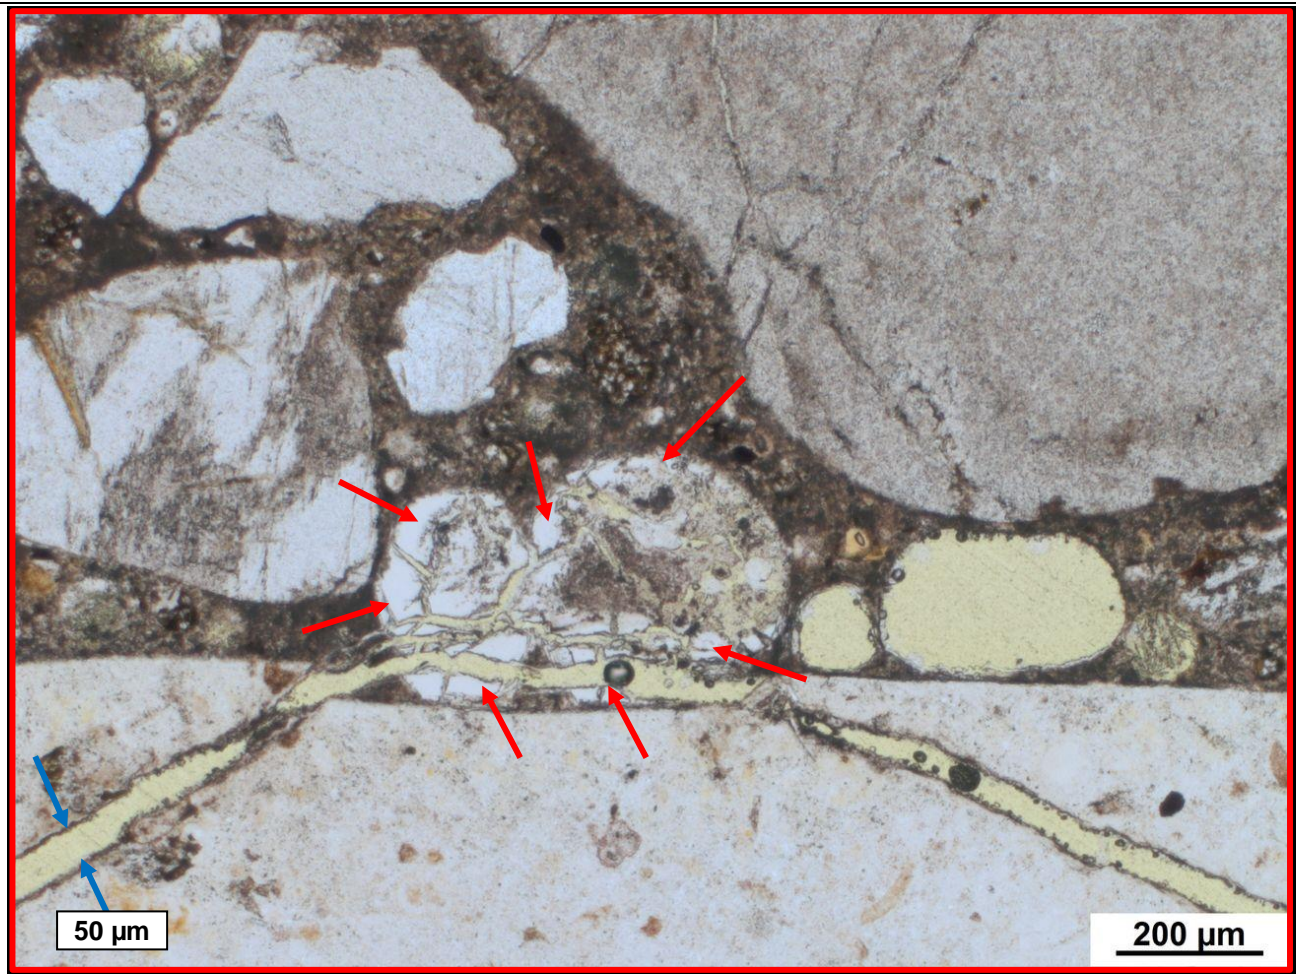
d) Detailbild D1-2 von b)

→ Rissverlauf

→ AKRP

**Beschreibung:** Zum Teil vollständig mit AKRP ausgefüllte Pore, Weite der ungefüllten Risse im Flintkorn: ca. 50 µm

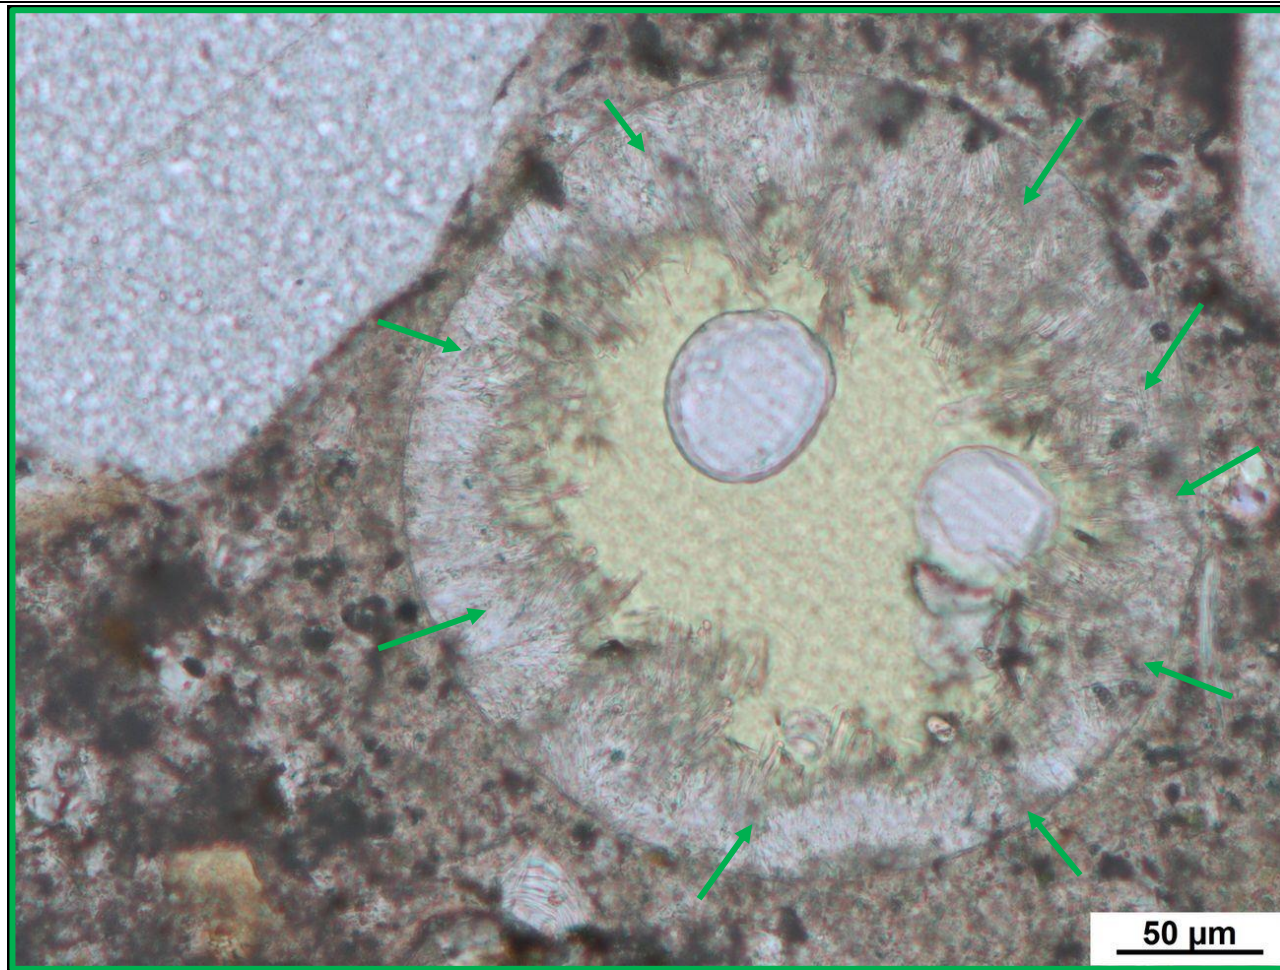
g) Detailbild D4 von a)

**Beschreibung:** Pore mit partieller Ettringkristallfüllung

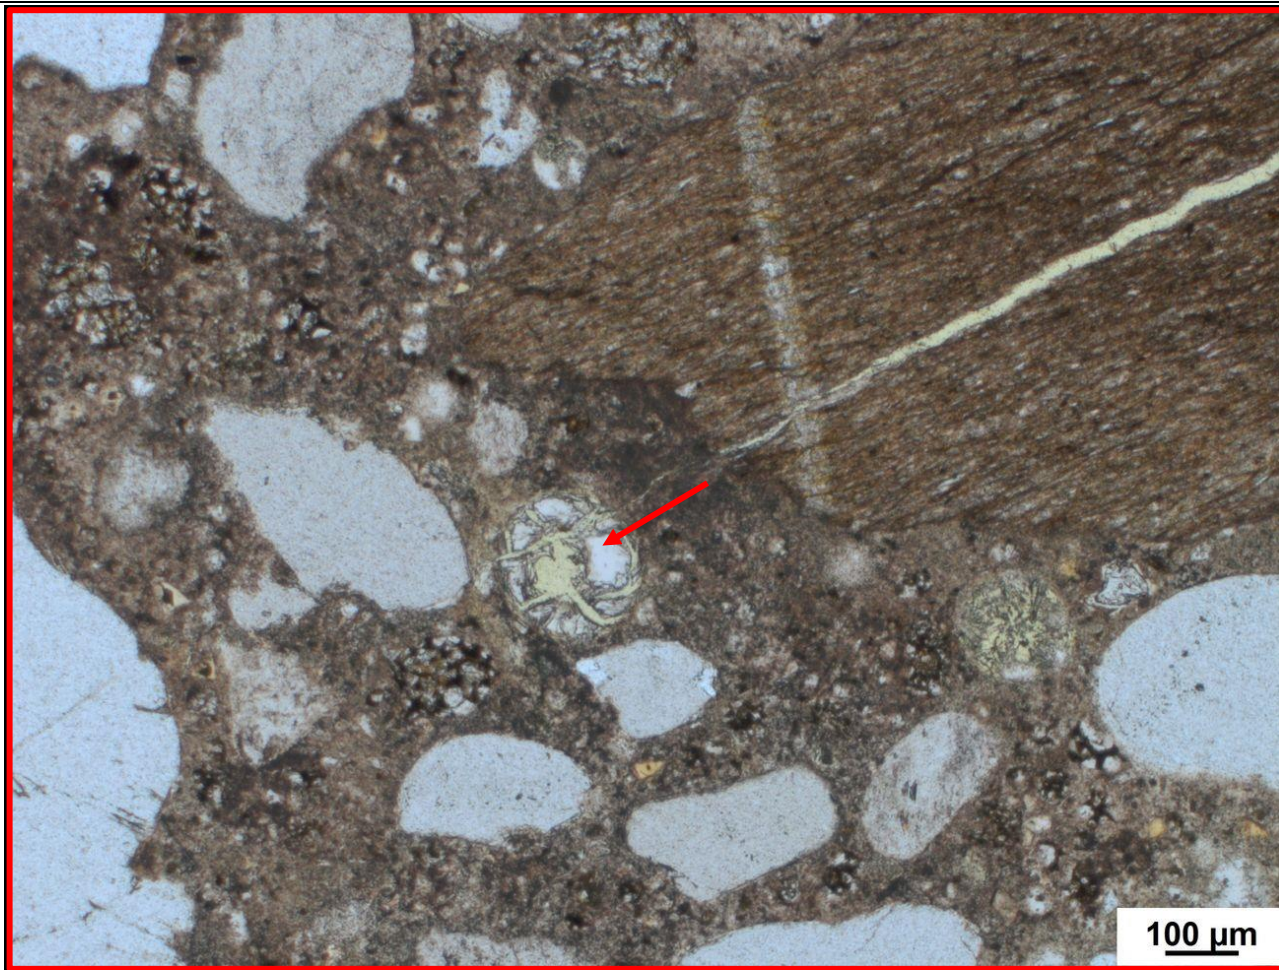
d) Detailbild D2-1 von c)

**Beschreibung:** AKRP innerhalb einer Pore, am Rande eines Kalksteins
